**KIRSAL MİRASIN KORUNMASI VE
SÜRDÜRÜLEBİLİRLİĞİ ÜZERİNE BİR İNCELEME:
BURSA DEDELER KÖYÜ**

YÜKSEK LİSANS TEZİ

Tez çalışması kapsamında kırsal miras özelliğine sahip Bursa ili, Keles ilçesine bağlı Dedeler köyü, korumanın sürdürülebilirliği bağlamında incelenmiştir.

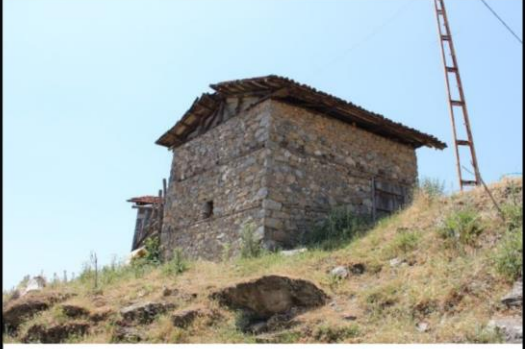
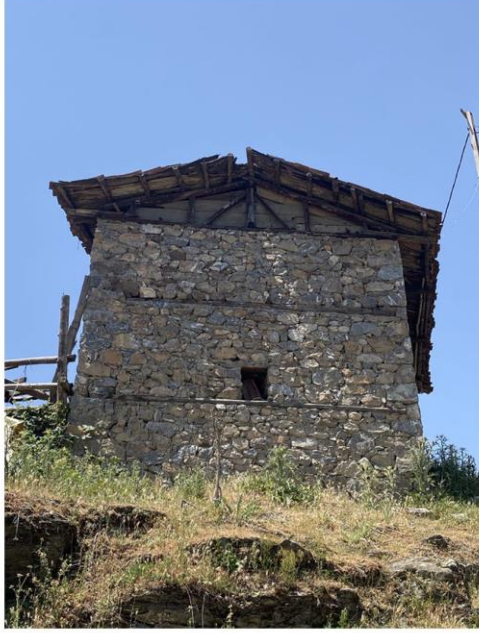
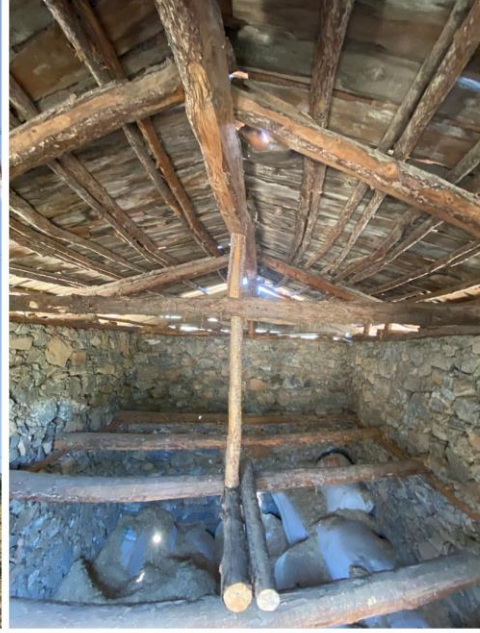
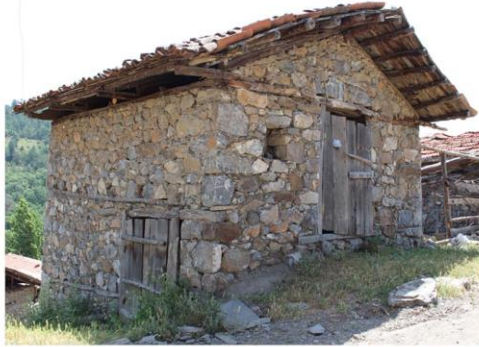
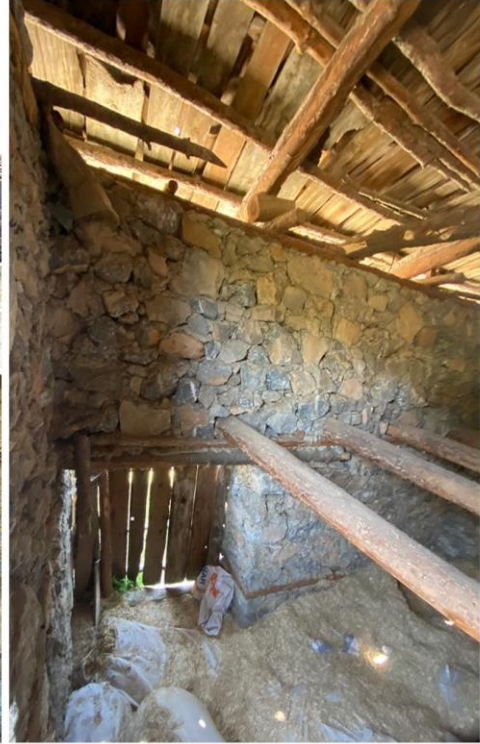
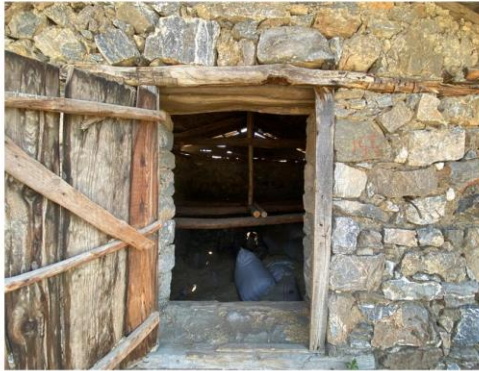
Envanter No:32

KIRSAL YAPI ENVANTERİ				Envanter No: 32			
Yerleşme Adı	Dedeler Köyü		Ada	352			
İli	Bursa		Parsel	7			
İlçesi	Keles		Yapı Türü	Samanlık			
Taşıyıcı Sistem	Yığma taş		Sağlamlık durumu	İyi			
Örtü Türü	Beşik çatı		Kullanım durumu	Kullanılmıyor/Girilemedi			
Örtü Malzemesi	Alaturka kiremit		Yapım Tarihi				
Kat sayısı	Tek katlı			Altyapı	Kanalizasyon <input type="checkbox"/>	Elektrik <input type="checkbox"/>	Telefon <input type="checkbox"/>
	Bodrum <input type="checkbox"/>	Ara kat <input type="checkbox"/>	Çatı odası <input type="checkbox"/>				
Genel Tanım	Yapı geleneksel yöntem ve malzemelerle inşa edilmiş bir samanlık yapısıdır. Eğimli arazide inşa edilen yapıya altta kuzey cephesi, üstte batı cephesi olmak üzere iki farklı kottan giriş sağlanmaktadır. Beşik çatı üzeri alaturka kiremit ile örtülüdür.						
Yapım Tekniği ve Malzeme	Yapı ahşap hatıllı moloz taş ile yığma sistemde inşa edilmiştir. Doğu cephesinde çatı alınlığı ahşap karkas sistemde yapılmış, yapının iç tarafından tahtalarla kapatılmıştır. Bu cephede bir adet pencere açıklığı mevcuttur. Döşeme, kiriş, dikmeler ahşaptır. Çatı örtüsünde alaturka kiremit kullanılmıştır.

Sağlamlık Durumu/ Gözlem ve Değerlendirme	Yapının batı girişindeki kapısının solunda niş bulunmaktadır. Çatı sisteminde alaturka kiremitlerin bir kısmının dökülmesiyle kiremit altı tahtalarının açıkta kaldığı gözlenmektedir. Çatı konstrüksiyonundaki yapısal bozukluklardan yapı içerisine su girişi önlenememektedir.

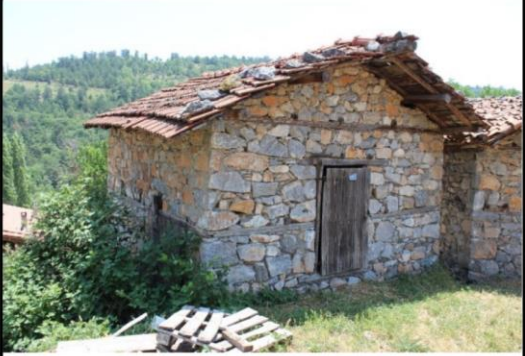
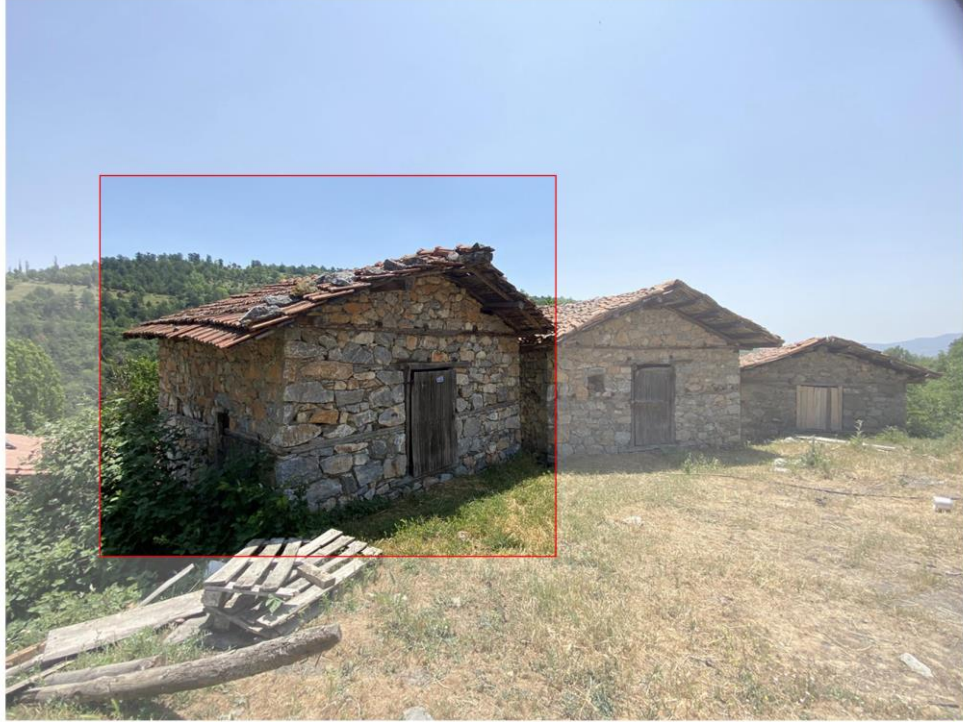
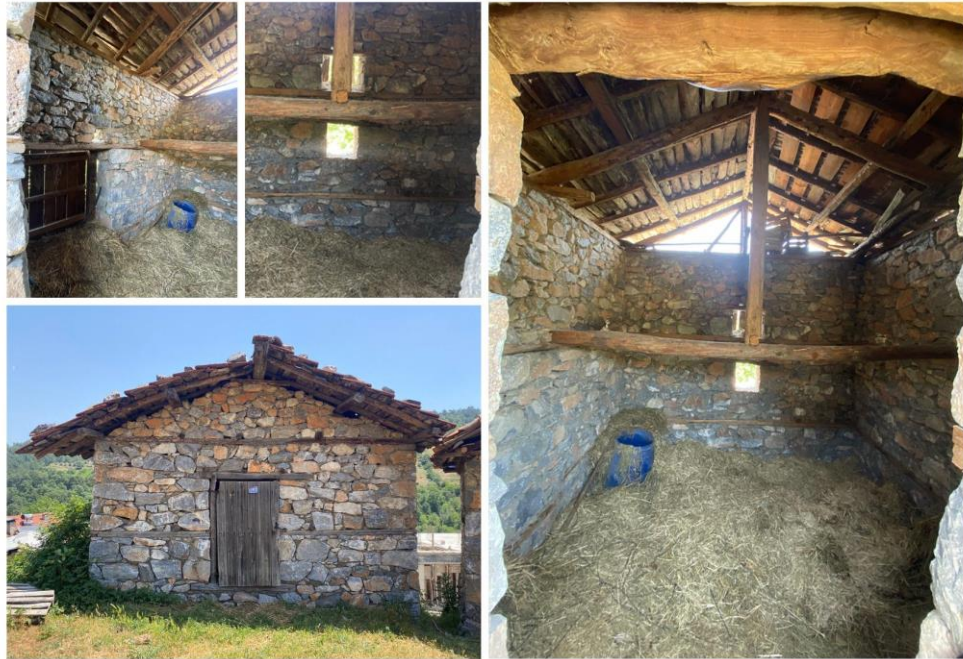
Envanter No:33

KIRSAL YAPI ENVANTERİ				Envanter No: 33			
Yerleşme Adı	Dedeler Köyü		Ada	352			
İli	Bursa		Parsel	9			
İlçesi	Keles		Yapı Türü	Samanlık			
Taşıyıcı Sistem	Yığma taş		Sağlamlık durumu	Orta			
Örtü Türü	Beşik çatı		Kullanım durumu	Kullanılıyor/Girildi			
Örtü Malzemesi	Marsilya kiremit		Yapım Tarihi				
Kat sayısı	Tek katlı			Altyapı	Kanalizasyon <input type="checkbox"/>	Elektrik <input type="checkbox"/>	Telefon <input type="checkbox"/>
	Bodrum <input type="checkbox"/>	Ara kat <input type="checkbox"/>	Çatı odası <input type="checkbox"/>				
Genel Tanım	Yapı geleneksel yöntem ve malzemelerle inşa edilmiş bir samanlık yapısıdır. Eğimli arazide inşa edilen yapıya altta kuzey cephesi, üstte batı cephesi olmak üzere iki farklı kottan giriş sağlanmaktadır. Beşik çatı üzeri marsilya kiremit ile örtülüdür.						
Yapım Tekniği ve Malzeme	Yapı ahşap hatıllı moloz taş ile yığma sistemde inşa edilmiştir. Doğu cephesinde çatı açıklığı ahşap karkas sistemde yapılmış ve açıktadır. Bu cephede iki adet pencere açıklığı mevcuttur. Çatı örtüsünde marsilya kiremit kullanılmıştır.

Sağlamlık Durumu/ Gözlem ve Değerlendirme	Yapı yan yana bulunan üç samanlık yapısından biridir. Kiremit altı tahtalarında bozulmalar gözlemlenmiştir. Yapının ahşap kirişleri eksiktir. Yapı kalkan duvarının açık olması, kirişlerin eksikliği nedeniyle oluşan boşluklar dolayısıyla atmosfer etkilerinin önlenemediği gözlemlenmiştir.

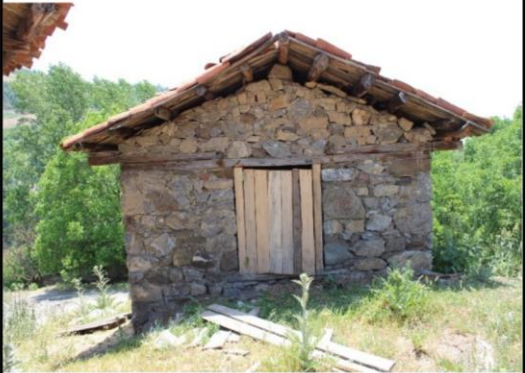
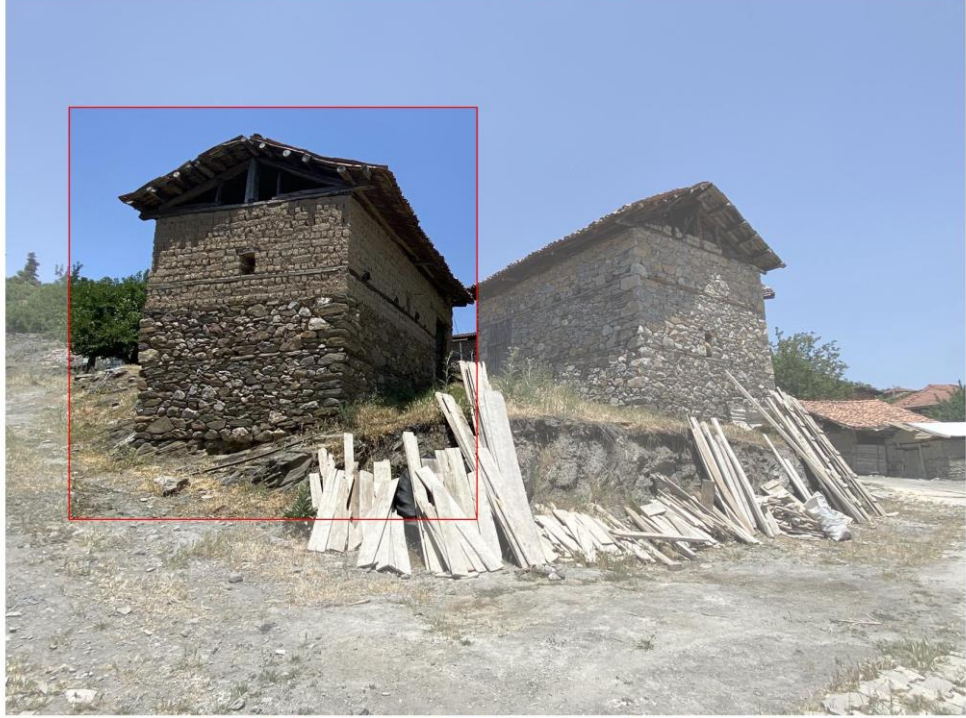
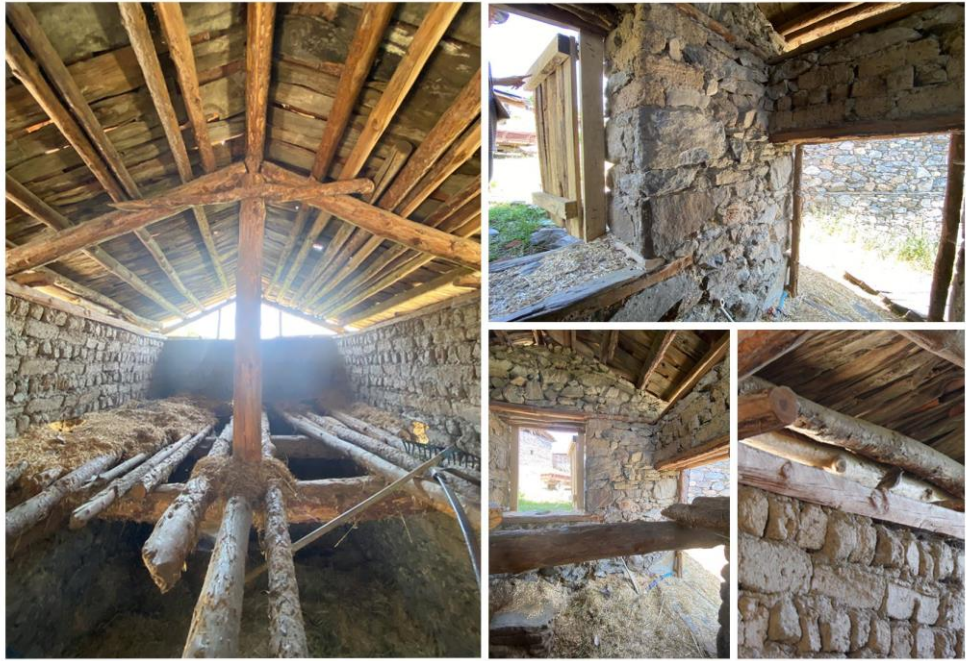
Envanter No:34

KIRSAL YAPI ENVANTERİ				Envanter No: 34			
Yerleşme Adı	Dedeler Köyü		Ada	352			
İli	Bursa		Parsel	14			
İlçesi	Keles		Yapı Türü	Samanlık			
Taşıyıcı Sistem	Yığma taş		Sağlamlık durumu	Orta			
Örtü Türü	Beşik çatı		Kullanım durumu	Kullanılmıyor/Girildi			
Örtü Malzemesi	Alaturka kiremit		Yapım Tarihi				
Kat sayısı	Tek katlı			Altyapı	Kanalizasyon <input type="checkbox"/>	Elektrik <input type="checkbox"/>	Telefon <input type="checkbox"/>
	Bodrum <input type="checkbox"/>	Ara kat <input type="checkbox"/>	Çatı odası <input type="checkbox"/>				
Genel Tanım	Yapı geleneksel yöntem ve malzemelerle inşa edilmiş bir samanlık yapısıdır. Eğimli arazide inşa edilen yapıya altta doğu cephesi, üstte kuzey cephesi olmak üzere iki farklı kottan giriş sağlanmaktadır. Beşik çatı üzeri alaturka kiremit ile örtülüdür.						
Yapım Tekniği ve Malzeme	Yapı toprak üst seviyesinden üst kota kadar ve kuzey cephesi tamamen ahşap hatıllı moloz taş ile yığma sistemde inşa edilmiştir. Taş ile yapılan yığma duvar üzerine ahşap hatıllı kerpiç bloklar ile yığma sistem devam ettirilmiştir. Çatı alınlığı ahşap karkas sistemde yapılmış ve açıktadır. Bu cephede bir adet açıklık mevcuttur. Çatı örtüsünde alaturka kiremit kullanılmıştır.

Sağlamlık Durumu/ Gözlem ve Değerlendirme	Yapının doğu cephesindeki kapısı çıkmıştır. Kuzey cephesindeki kapı ahşap malzemeden yenilenmiştir. Kerpiç bloklar arasında yer yer dolgu boşlukları mevcuttur. Döşeme tahtaları eksiklikleri vardır. Yapı kapı boşluğu ve kalkan duvarının açık olması, kirişlerin eksikliği nedeniyle oluşan boşluklar dolayısıyla atmosfer etkileri önlenemediği gözlemlenmiştir.

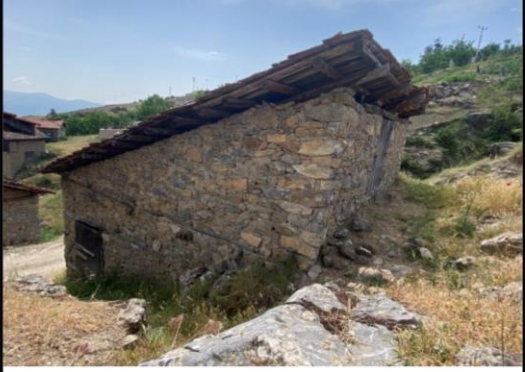
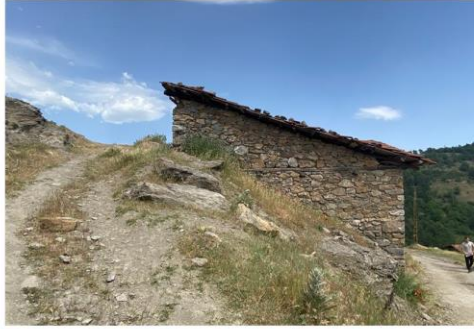
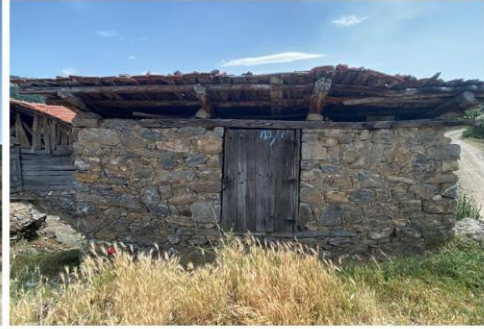
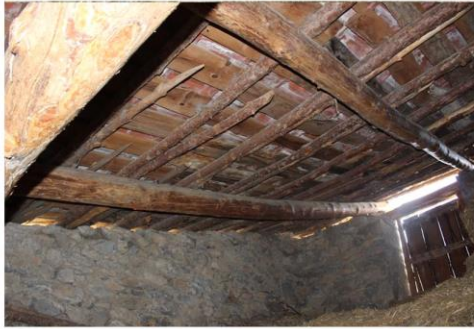
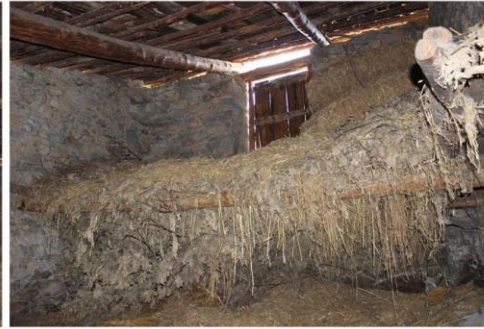
Envanter No:35

KIRSAL YAPI ENVANTERİ				Envanter No: 35			
Yerleşme Adı	Dedeler Köyü		Ada	361			
İli	Bursa		Parsel	1			
İlçesi	Keles		Yapı Türü	Samanlık			
Taşıyıcı Sistem	Yığılma taş		Sağlamlık durumu	İyi			
Örtü Türü	Tek yöne eğimli kırma çatı		Kullanım durumu	Kullanılıyor/Girildi			
Örtü Malzemesi	Marsilya kiremit		Yapım Tarihi				
Kat sayısı	Z+1 katlı			Altyapı	Kanalizasyon <input type="checkbox"/>	Elektrik <input type="checkbox"/>	Telefon <input type="checkbox"/>
	Bodrum <input type="checkbox"/>	Ara kat <input type="checkbox"/>	Çatı odası <input type="checkbox"/>				
Genel Tanım	Yapı geleneksel yöntem ve malzemelerle inşa edilmiş bir samanlık yapısıdır. Eğimli arazide inşa edilen yapıya altta doğu cephesi, üstte kuzey cephesi olmak üzere iki farklı kottan giriş sağlanmaktadır. Topografya eğimine göre güney yönüne eğimli çatı, marsilya kiremit ile örtülmüştür.						
Yapım Tekniği ve Malzeme	Yapı tamamen ahşap hatıllı moloz taş ile yığılma sistemde inşa edilmiştir. Çatı örtüsünde marsilya kiremit kullanılmıştır. Kapılarda ahşap malzeme kullanılmıştır.

Sağlamlık Durumu/ Gözlem ve Değerlendirme	Yapı tek yöne eğimli çatısı olan samanlık yapısına örnektir. İki alçak kapıyla olan giriş dışında başka açıklık bulundurmamaktadır. Yapısal işlevini sürdürmekte olan yapıda ağır strüktürel hasarlar görülmemiştir.

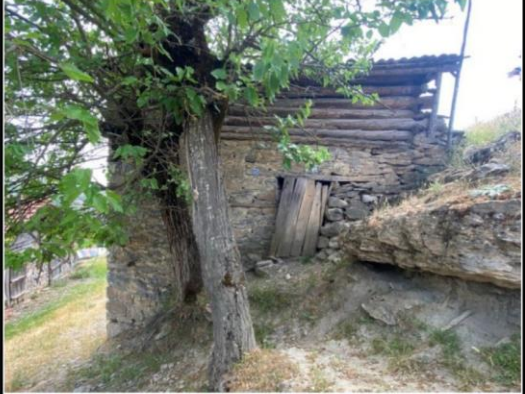
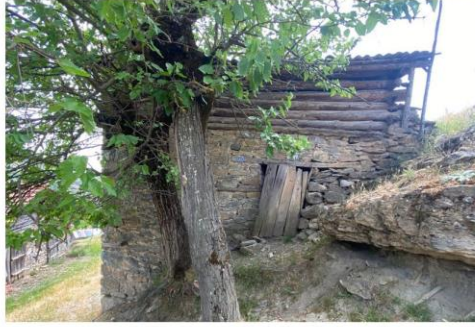
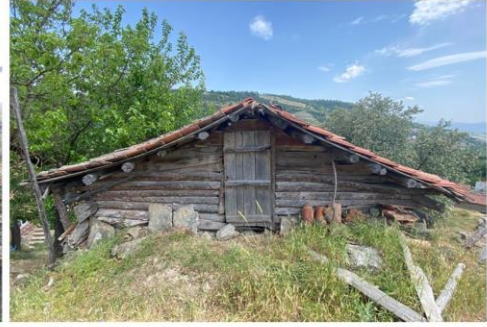
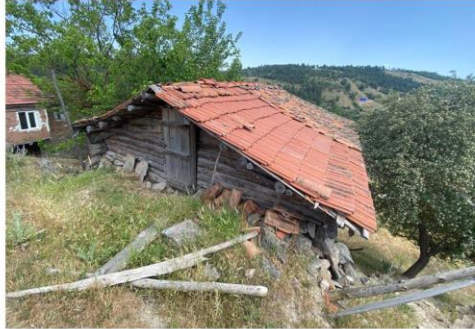
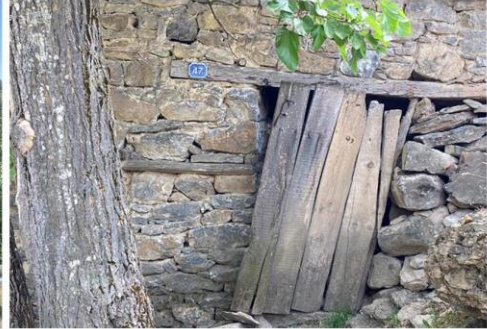
Envanter No:36

KIRSAL YAPI ENVANTERİ				Envanter No: 36			
Yerleşme Adı	Dedeler Köyü		Ada	361			
İli	Bursa		Parsel	5			
İlçesi	Keles		Yapı Türü	Samanlık			
Taşıyıcı Sistem	Yığma taş + Yığma ahşap		Sağlamlık durumu	Orta			
Örtü Türü	Kırma çatı		Kullanım durumu	Kullanılıyor/Girildi			
Örtü Malzemesi	Alaturka kiremit + Marsilya kiremit		Yapım Tarihi				
Kat sayısı	Z+1 katlı			Altyapı	Kanalizasyon <input type="checkbox"/>	Elektrik <input type="checkbox"/>	Telefon <input type="checkbox"/>
	Bodrum <input type="checkbox"/>	Ara kat <input type="checkbox"/>	Çatı odası <input type="checkbox"/>				
Genel Tanım	Yapı geleneksel yöntem ve malzemelerle inşa edilmiş bir samanlık yapısıdır. Eğimli arazide inşa edilen yapıya altta doğu cephesi, üstte kuzey cephesi olmak üzere iki farklı kottan giriş sağlanmaktadır.						
Yapım Tekniği ve Malzeme	Yapı toprak üst seviyesinden üst kota kadar tamamen ahşap hatıllı moloz taş ile yığma sistemde inşa edilmiştir. Taş ile yapılan yığma duvar üzerine ahşap ile yığma sistem devam ettirilmiştir. Çatı örtüsü alaturka kiremittir. Bir bölümü ise marsilya kiremit ile yenilenmiştir.

Sağlamlık Durumu/ Gözlem ve Değerlendirme	Yapısal işlevini sürdürmekte olan yapıda ağır strüktürel hasarlar görülmemiştir. Doğu cephesindeki ahşap kapıda bozulmalar görülmüştür.

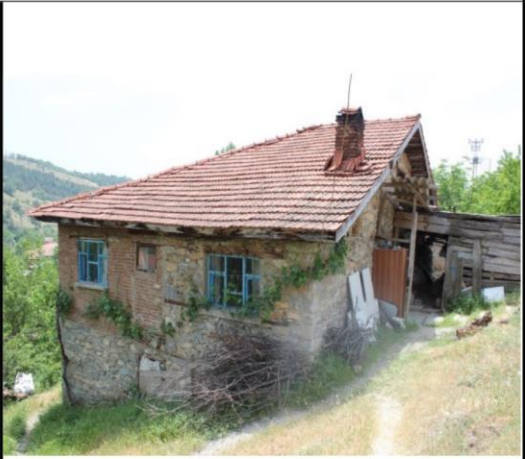
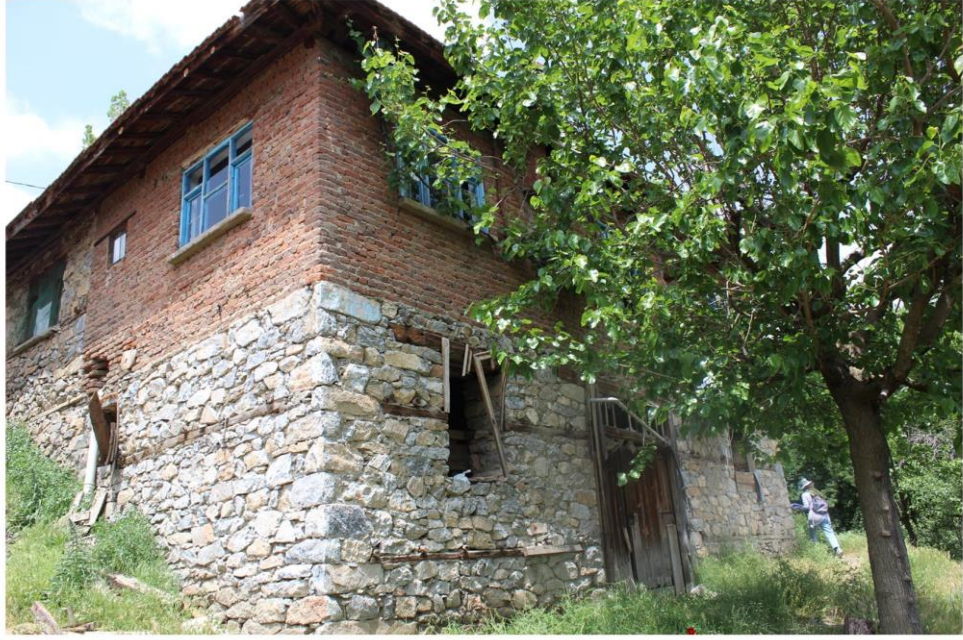
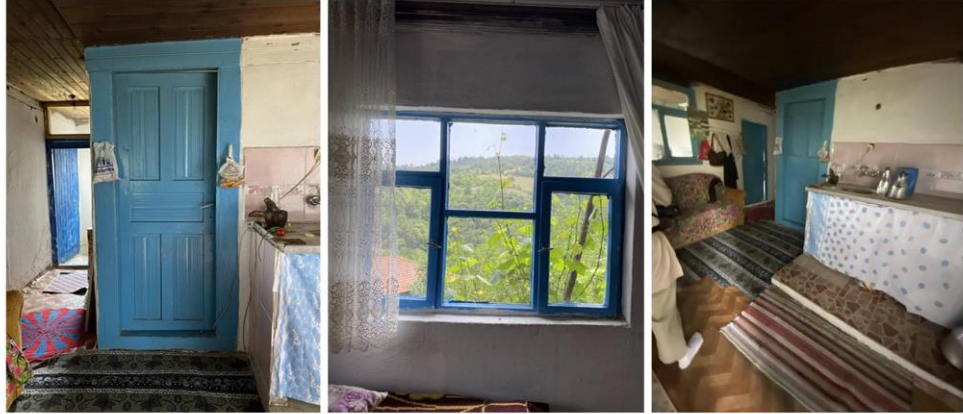
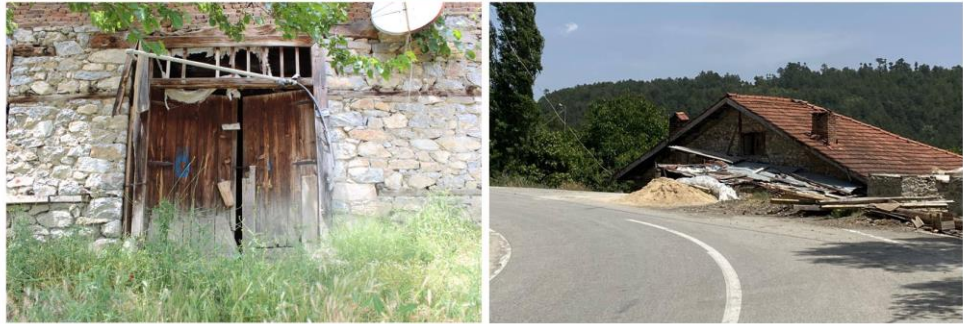
Envanter No:37

Yapım Tekniği ve Malzeme	Eğimin olduğu güney cephesindeki beden duvarı ahşap hatıllı moloz taş ile yığma sistemde inşa edilmiştir. Kuzey cephesinde toprağa oturan kısım moloz taş ile yığma sistemde yapılmış, diğer kısımlar ise ateş tuğlası ile yığma sistemde inşa edilmiştir. Kapılar ahşaptır. Zemin katın olduğu güney cephesinde girişin iki yanında pencere açıklıkları bulunmaktadır. Kiriş, döşeme ve dikmeler ahşap sistemle inşa edilmiştir.

Sağlamlık Durumu/ Gözlem ve Değerlendirme	Yapıda ağır strüktürel hasar görülmemektedir. Güncel durumda aktif kullanılmakta ve bakımı sağlanmaktadır. Karma sistemde inşa edilen yapı müdahaleler dışında özgün halini korumaktadır. Islak hacim için boru eklenen cephede ateş tuğlalarda eksilmeler vardır. Ahşap pencere doğramaları mevcuttur.

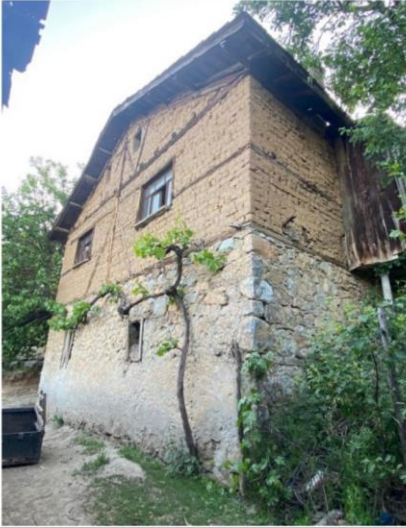
Yapım Tekniği ve Malzeme	Konutun zemin katı ve kuzeybatı cephesi moloz taş duvar ile yığma sistemde inşa edilmiştir. Birinci kat ahşap karkas arasında kerpiç dolgulu hımsı sistemde inşa edilmiştir. Pencere ve kapı doğramaları ahşaptır. Hela eki ahşap konstrüksiyon üzeri ahşap kaplama ile yapılmıştır. Kuzeybatı yönünde çıkma vardır. Döşeme, giriş ve dikmeler ahşap sistemde yapılmıştır.

Bezeme-Devşirme Malzeme	Saçak altları açıkta olan sade bir yapıdır. Devşirme malzeme kullanılmamıştır.						
Sağlamlık Durumu/ Gözlem ve Değerlendirme	Yapı güncel durumda kullanılmamaktadır. Konutta geleneksel ocaklık bölümleri ve sekiler korunmuştur. Doğrama ve yapım malzemeleri özgündür. Güneybatı cephesindeki çıkmanın bir bölümü dökülmüştür. Yapıda malzeme eksikliği nedeniyle oluşan boşluklar dolayısıyla atmosfer etkileri altındadır.

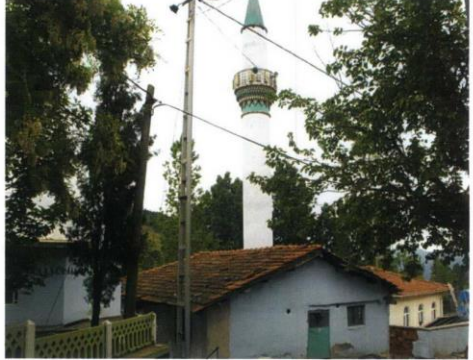
GOZLEMLER: Cami, eski cami yanına yeni cami inşa edilmiş olması nedeniyle uzun süreden beri kullanılmadığından bakımsız durumdadır.

BUGÜNKÜ SAHİBİ	Dedeler. Köy Tüzel Kişiliği.		
YAPILAN ONARIMLAR:			
AYRINTILI TANIM: Bursa İli, Keles İlçesi, Dedeler Köyü'nde ve tapunun İ22A08C1A pafta, 390 ada, 62 parselinde kayıtlı, Dikdörtgen planlı, moloztaş duvar örgülü Dedeler Köyü Tüzel Kişiliği'ne ait Camii'nin; Vakıflar tarafından tespit edildiği üzere 1930-1940 lı yıllarda köy halkı tarafından yapıldığı, İçinde mevcut olan ayet, hadis ve yer yer çiçek motiflerinden oluşan kalem işi süslemelerin 1950 li yıllarda Bursa civarından bir usta tarafından yapıldığı belirtilmektedir.
