**ERZİNCAN'DA 1939 DEPREMİ SONRASINDA KURMA  
EVLER ÖRNEĞİ: MODERN MİRASIN SÜRDÜRÜLEBİLİR  
BİR MODEL OLARAK DEĞERLENDİRİLMESİ**

**YÜKSEK LİSANS TEZİ**

**SENEM ÖZEL CAN**

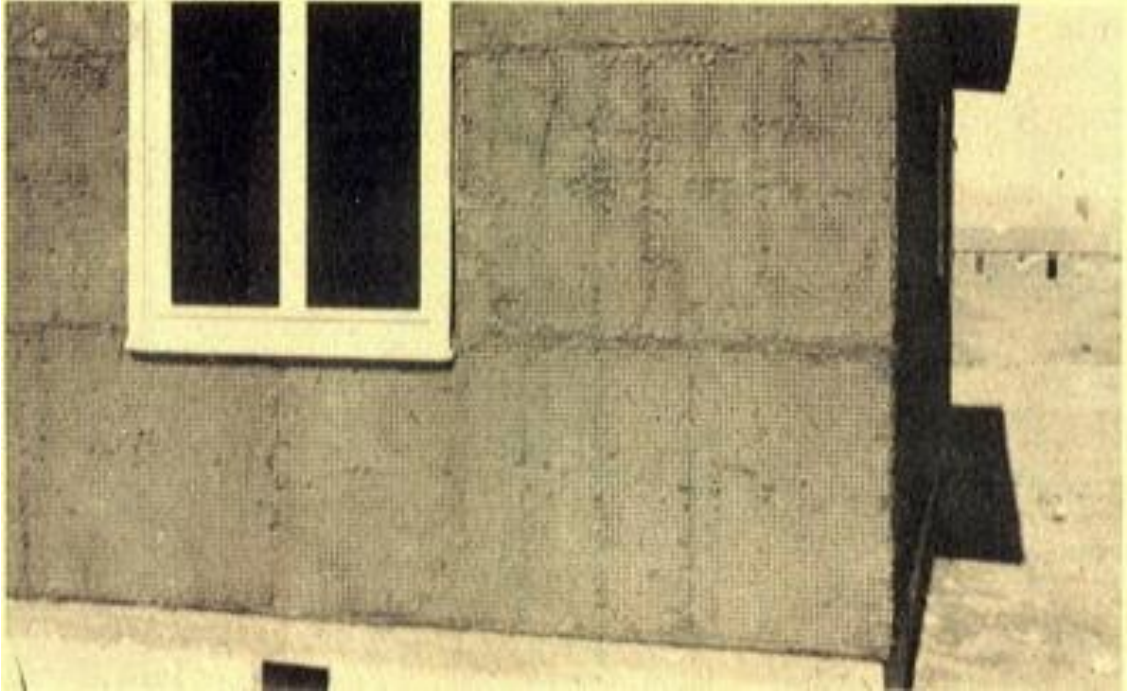
*Şekil 18. Staubsciegel Sıva Teli İle Kaplanmış Duvar (Koyunoğlu, 1977)*

Evler Avusturya'dan demonte halde, plakalar halinde gelmiştir. Dış duvarları, geçme, ahşap çapraz şekilde dizilmiş kalasların oluşturduğu düzen biçimindedir. Bir cephe üç adet parça plaka birleştirilerek oluşturulmuştur. Bu ahşap plakalar birbirine demir düz levha kenet ve vidalarla bağlanmıştır (Koyunoğlu, 1977, 22). Ahşap plakaların alt kısmına açılan delik, betonarme bodrum kat içindeki cıvata ve rondelaya geçirilerek sabitlenir (Koyunoğlu, 1977, 22). 2 mm kalınlığındaki dış ahşap kaplamaların üzeri rüberoit veya kumlu muşamba ile kaplanarak mihlanır (Koyunoğlu, 1977, 23). Bunun üzerine bir sıva teli olan 'Staubsciegel' kaplanır. Bu tellerin kesişim yerlerinde zar büyüklüğünde tuğla bulunur (Koyunoğlu, 1977, 23). Bu kaplamanın üzerine sıva ve boya yapılmıştır. İç duvarlar için ahşap gridal biçimde 30 x 35 cm aralıkları olan karkaslar kullanılmıştır. İç duvarlarda, dış duvarlarla aynı usul ile zemine montajlanır (Koyunoğlu, 1977, 22). İç duvarlarda bazı aralar kapatılmaz. Bu karkaslar dolap ve raf olarak kullanıma sunulmuştur (Koyunoğlu, 1977, 22). 4'lü Kurma Evler sahiplerinden biri evin yapıldığında kendine ait bir dolabı olduğunu, ancak evin şeklini değiştirirken bunu kırıp attıklarını söylemiştir. Bu karelerden oluşan duvarlar istenirse sıva teli, kontrplak veya sunta ile kaplanmıştır. Ahşap kaplama yapılan duvarlar yağlı boya ile boyanmıştır. Telle çevrilen duvarlara sıva ve boya yapılmıştır (Koyunoğlu, 1977, 23).

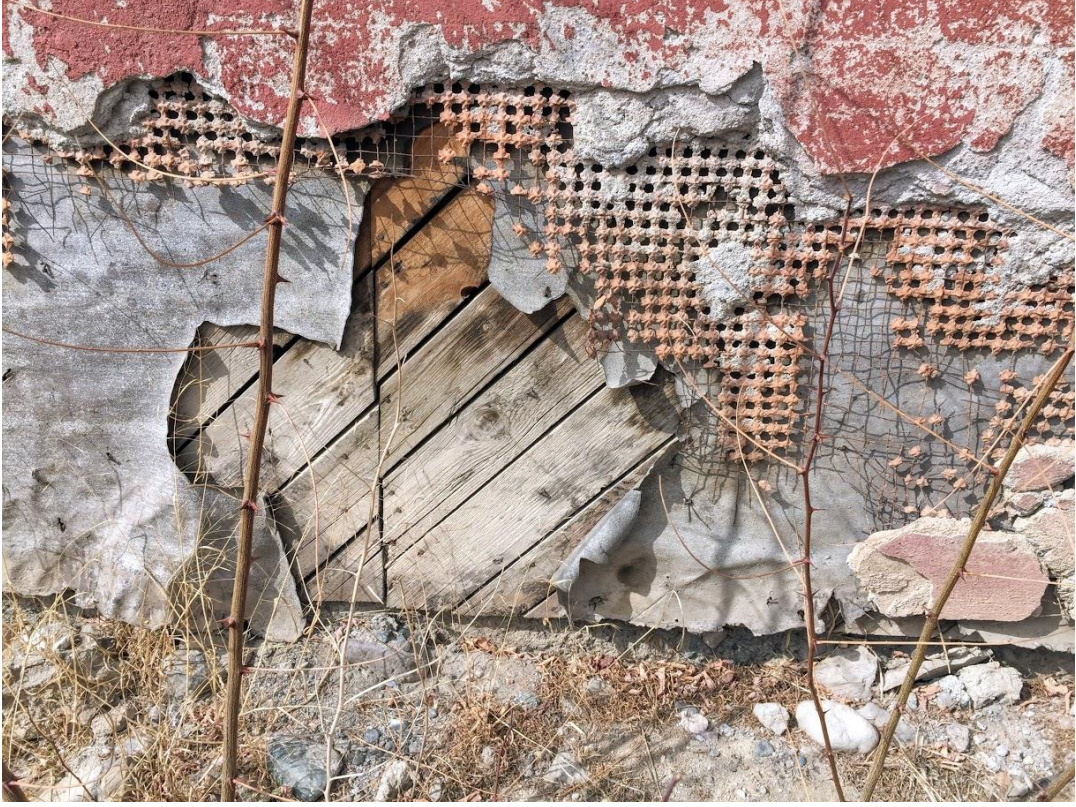
*Şekil 20. Dış Duvar Plakaları Birleşim Yeri ve Kaplama Katmanlarının Gözüktüğü Bir Kenar Detayı (S. ÖZEL, Mart 2020)*

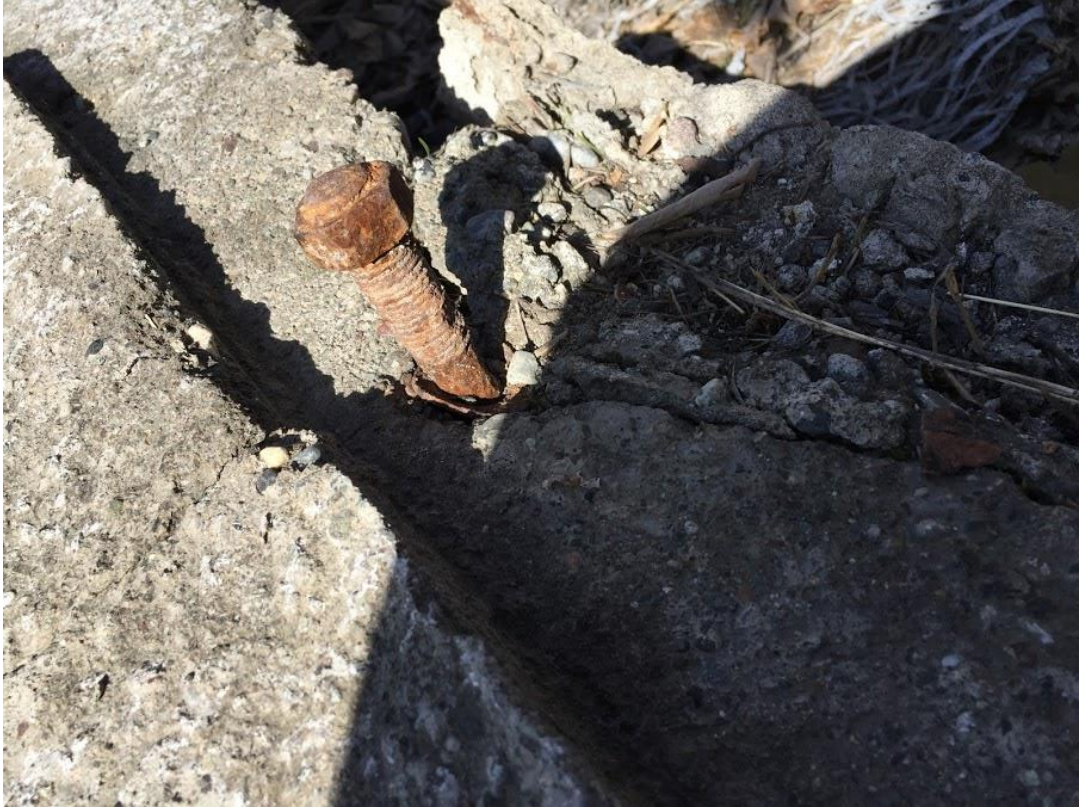
*Şekil 21. Betonarme Bodrum ile Ahşap Cepheyi Birleştiren Vida (S. ÖZEL, Mart 2020)*

Yapının temelleri kalıp konularak beton ile yapılmıştır. Betonarme bodruma 1 m aralıklarla uzun civatalar konur. Bu civataların ucu burguludur. Ve üstüne konulacak ahşabın kalınlığından 3 cm uzun olarak bırakılmıştır (Koyunoğlu, 1977, 22).

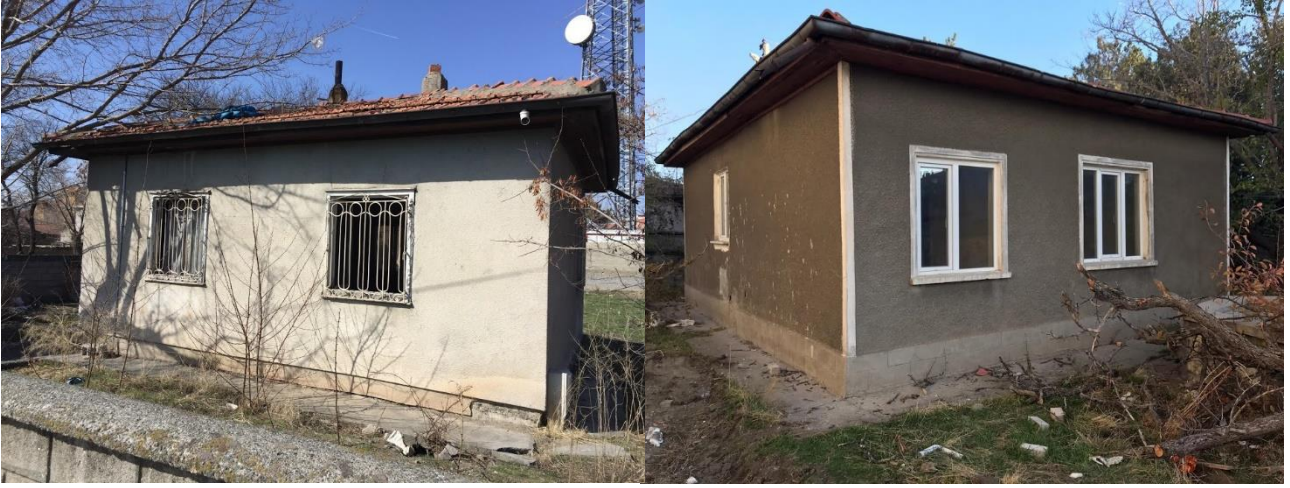
Şekil 24. 2'li (Solda), 3'lü (Solda) Kurma Evler (S. ÖZEL, Mart 2020)

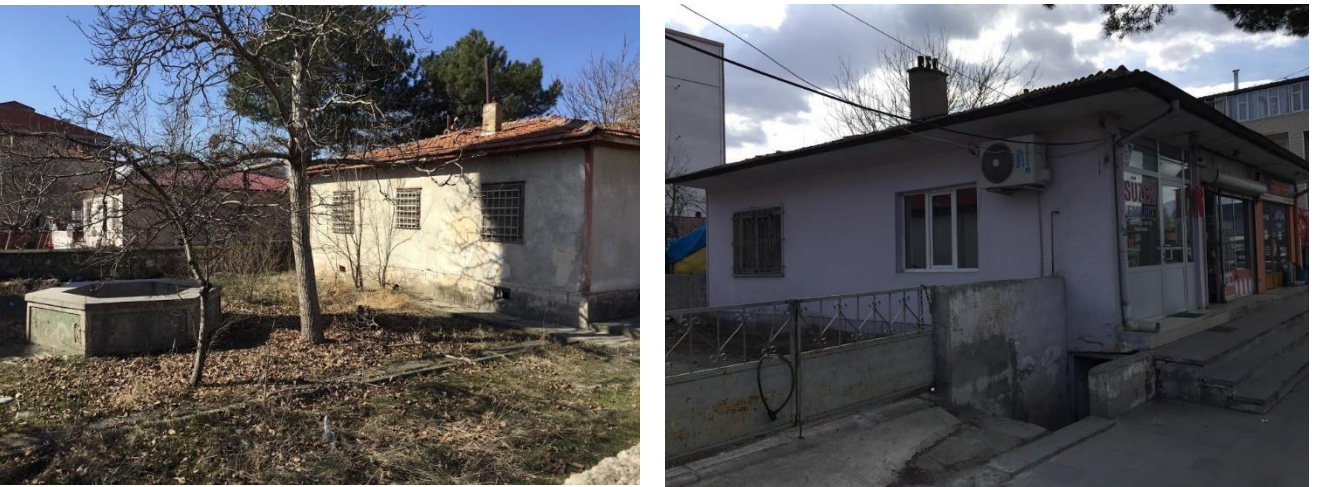
Şekil 25. 4'lü (Solda), Ticari Maksatla Kullanılan (Sağda) Kurma Evler (S. ÖZEL, Mart 2020)

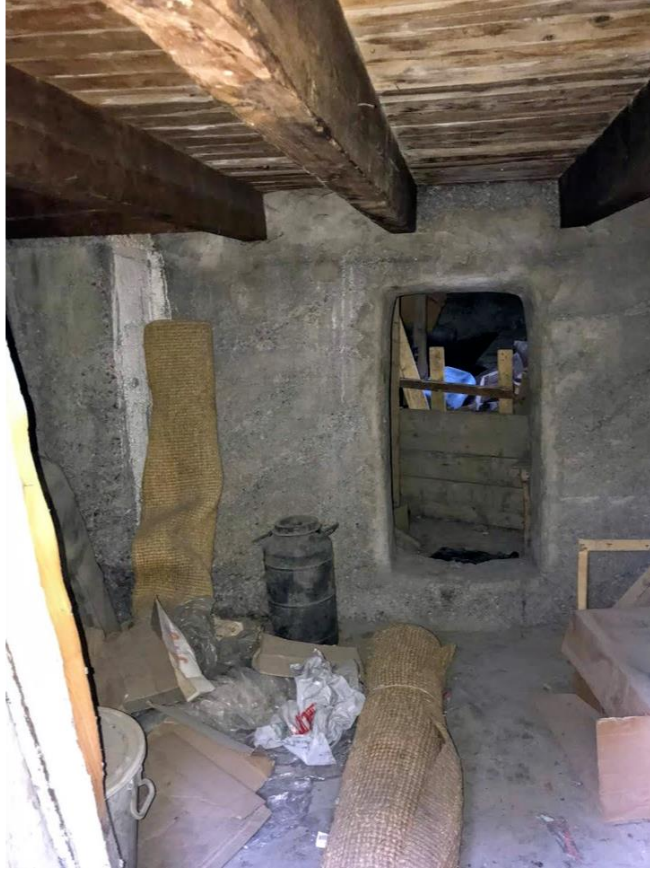
*Şekil 44. Kurma Ev Bodrum Kat (S.ÖZEL, Aralık 2020)*

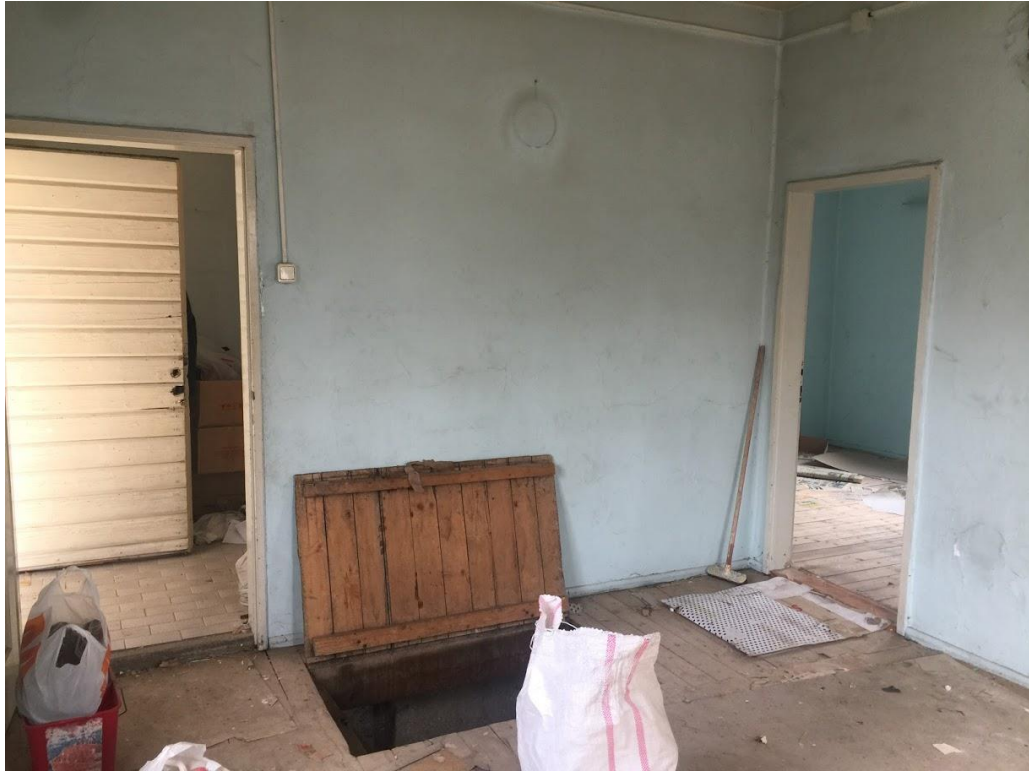
*Şekil 45. 3'lü Kurma Ev Ana Oda, Bodruma İniş Merdiven (S. ÖZEL, Mart 2020)*

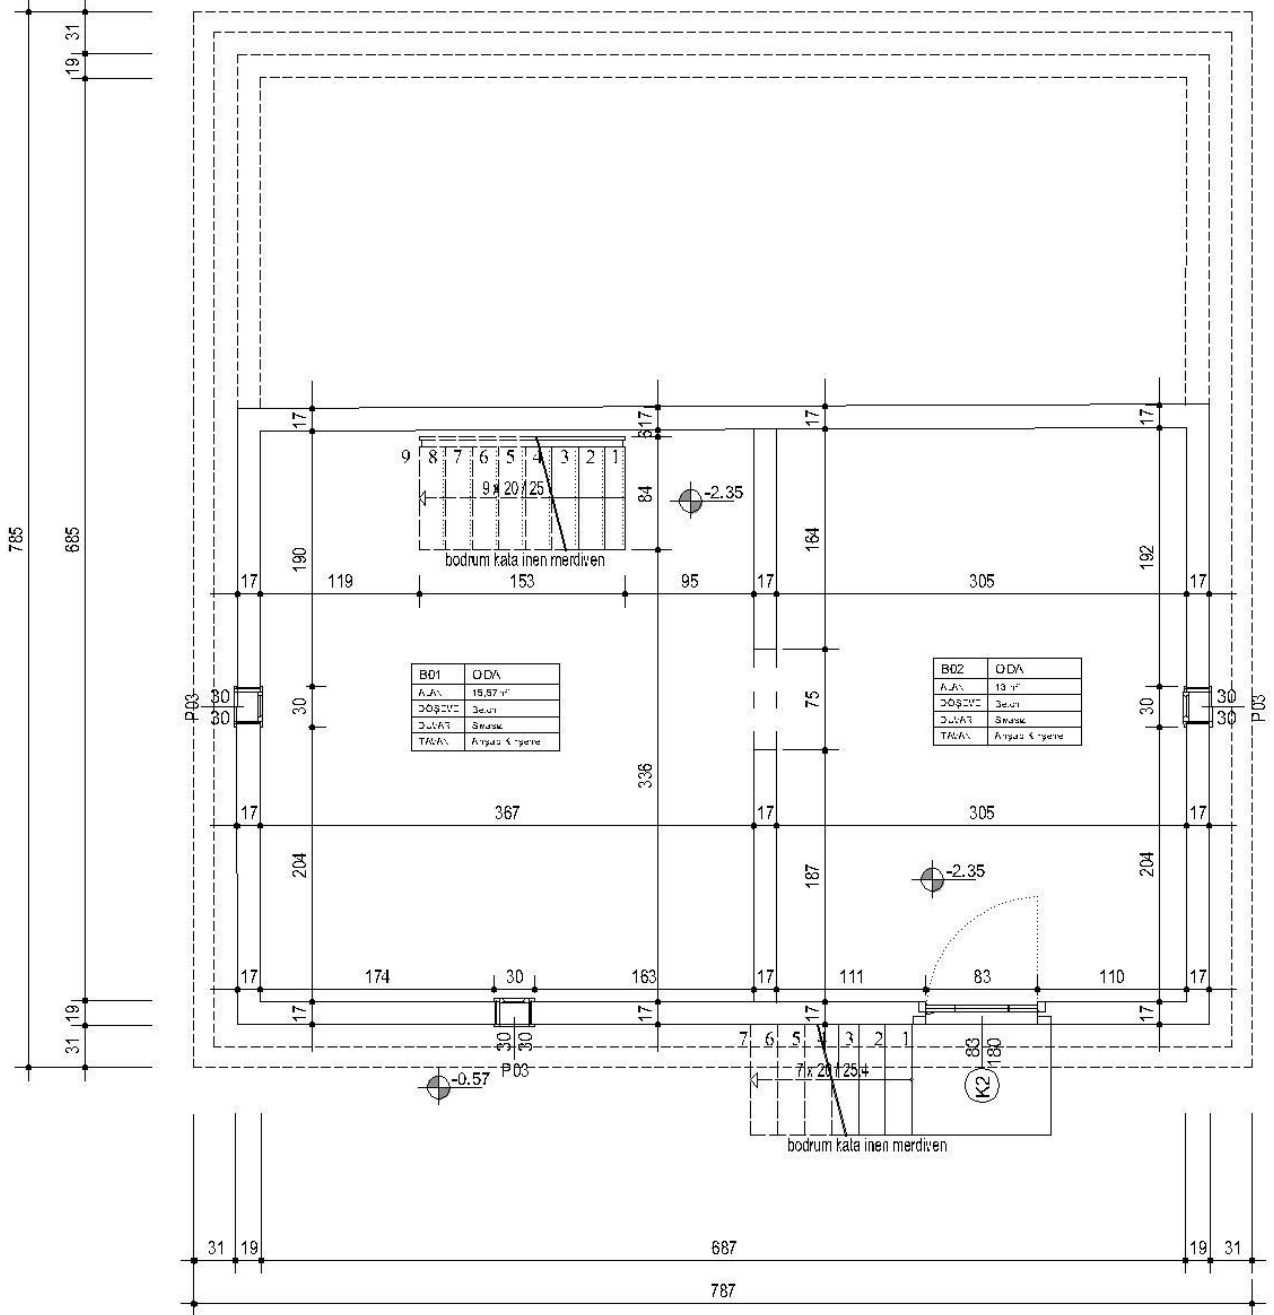
Şekil 53. Bodrum Kat Planı Restitüsyon Çizimi

Sokak kotu yükseldiği için bodrum kat pencereleri mevcut halde kısmi görünmektedir. Lakin yapıldığı zaman pencerelerin rahatlıkla görüldüğü anlaşılır. Ahşap kapı girişine üç basamak çıkılarak ulaşılmaktadır.

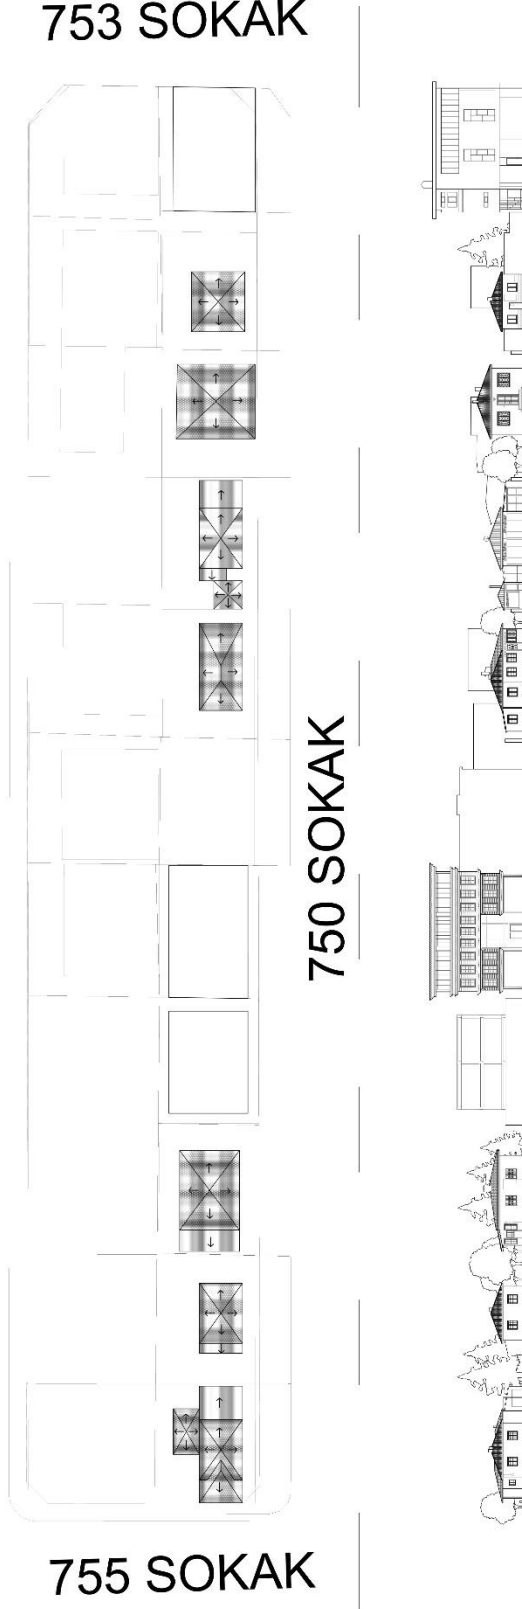
750. SOKAK MEVCUT DURUM 1/200 ÖLÇEK

ERZİNCAN İLİ, MERKEZ İLÇESİ, KARAAĞAÇ MAHALLESİ'NDE; KURMA EVLER VE YENİ BİNALARIN BULUNDUĞU 750. SOKAK'TA, GÜNEY CEPHEDE SİLÜET ÇALIŞMASI YAPILMIŞTIR. KARAAĞAÇ MAHALLESİ, ERZİNCAN DÖRTYOL MERKEZDE YANİ TİCARİ SAHA İÇERİSİNDE BULUNMAKTADIR. AMAÇ, MEVCUT DURUMU TEZ KAPSAMINDA BELGELEMektİR. YIKILMAMIŞ KURMA EVLERİN ARSA PAYLARI İÇİNDEKİ DURUMLARI, PEYZAJI VE YENİ BİNALAR ARASINDAKİ İLİŞKİLERİ GÖRÜLEBİLİR.
