# SÜLEYMANİYE CAMİİ

## 2007-2011 ONARIMLARINDA

### BEZEME PROGRAMIYLA İLGİLİ ÇALIŞMALAR

*Works Relevant to the Adornment Program in the  
Renovations of Süleymaniye Mosque in the years 2007-2011*

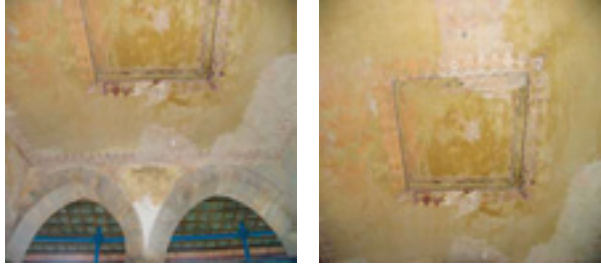
Fotoğraf 1-2 R1-2b ve 1-2b revakı araştırma raspası

Harimin doğusundaki galeride R01-2 (R01-2 Harim doğu galerisinin kodlarını belirler) aynalı tonoz yüzeylerinde kalemîşi mekanik araştırma raspa başlatılarak sürdürülmüştür (Fotoğraf 1-2).

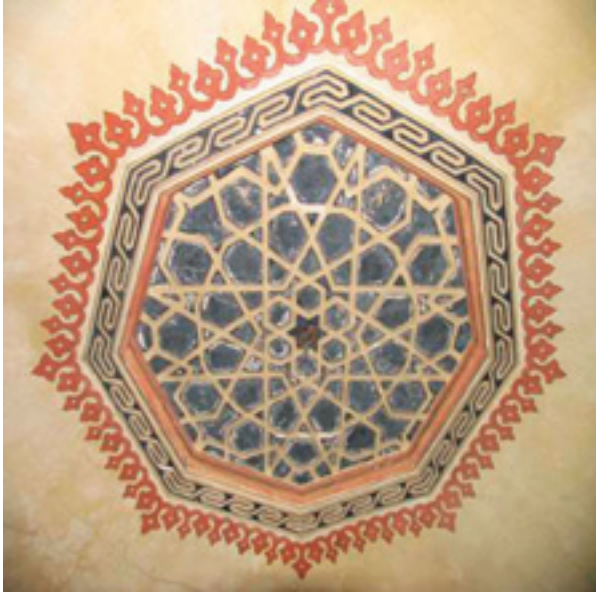
*Fotoğraf 4-5 Kba-10 Kubbesi kırmızı palmet dizini kalıntıları ve ve ikinci yüzey bezeme örneği*

Revaklı avlu çevresinde çok katlı hacimlerden oluşan durumyla kuzey avlu revak kuruluşu, giriş mekanı kubbesi ile kubbeye geçiş yüzeylerinde (Kba-10) araştırma raspa sonucu farklı iki bezeme örneği tespit edilmiştir. Ancak bu iki farklı bezeme örneği kubbe yüzeyinin tamamında yapılan raspa sonucu tespit edilebilmiştir. Alt döneme ait bezeme örneği kubbe yüzeyinin dörtte birlik bölümünde yakalanabilmiştir. İki ayrı dönem bezemesi birbirinden farklı yüzey alanında tespit edilmiştir. Bu çalışmada kubbe eteğinden başlayarak, kubbe merkezine yönelen palmet-düğümlü geçme-çok dilimli palmet kurgulu madalyon, tekrar düğümlü geçme ve palmet tığ ile son bulan bir bezeme kurgusu dönüşümlü olarak, kubbe ve yatayda kaydırılmış eksene göre yerleştirilmiştir. Ayrıca etekten başlayan palmet bezeme dizini arasında, ara tıklar yer almıştır (Fotoğraf 3,4,5).

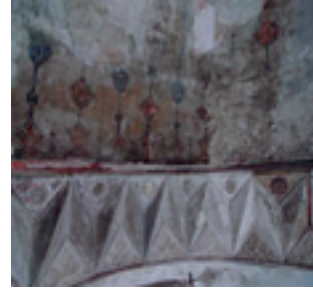
*Fotoğraf 6-7 Kba-10 yüzeyinde özgün ve renkli bezeme örneğinin bulunması*

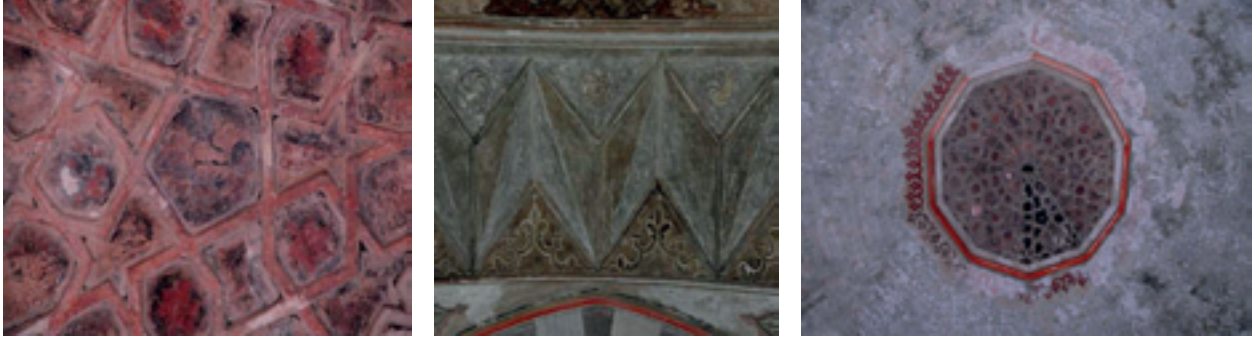
Fotoğraf 9-10-11 S.C. Avlu revakları Kba10 Kubbesinden raspa detayları

Kba-10 kubbesinde iki kademeli geçiş unsurlarının yüzeylerindeki bezemeler de tahkik edilerek, baklavalı eğik düzlem geçiş yüzeylerini belirleyen konturların iki renkli olduğu gözle belirlenmiş, ancak raspa sonrası bunların özgün olmadığı anlaşılmıştır (Fotoğraf 8). Geçiş bölgeleri boyalı ayraç çizgilerinin sonraki tamirlerde yapıldığı, harimde yürütülen çalışmalar sırasında (kb-7)'ye bağlı eyvan geçişlerinde özgün (boyasız) bırakılan örneklerin tespitiyle anlaşılmıştır (Fotoğraf 9).

bunların temizlenerek bırakılması gerektiği düşünülmüştür. Alçı malakârî rozetlerin bulunduğu üçgen yüzeylerin raspa sonrası, kubbe yüzeylerinde tespit edilen bezeme örneği hizasındaki rozetli iki dilim yüzeyinde koyu kırmızı bordür içinde kırmızı zemin rengi tespit edilmiştir. Rozet bezeme yüzeylerinin özgün renkle onarılması düşünülmüştür. Bu zemin kırmızısı, özgün bezeme örneğinde kullanılan kırmızı renkle aynıdır. Baklavalı eğik düzlem geçişlerinin taban üçgeni yüzeylerinde tekrarlanan bezeme örneği, rumilerden oluşan alçı malakârî bezeme kuruluşu olup, her yüzeyde tekrarlanmıştır (Fotoğraf 9,10,11).

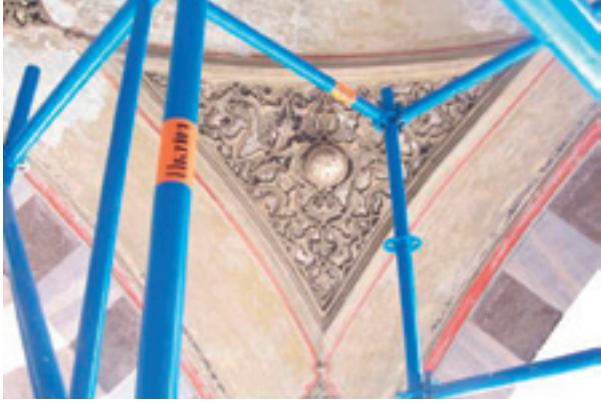
Fotoğraf 12 Kba-10 kubbe pandantifinde alçı malakari bezeme

Bu kubbenin (Kba-10) geçiş bölgesinde yer alan pandantiflerin yüzeylerinde, yüzeye uyumlu olarak, alçı malakârî bitkisel bezeme örneği yer alır. Bunların özgün rengi beyazdır (Fotoğraf 12).

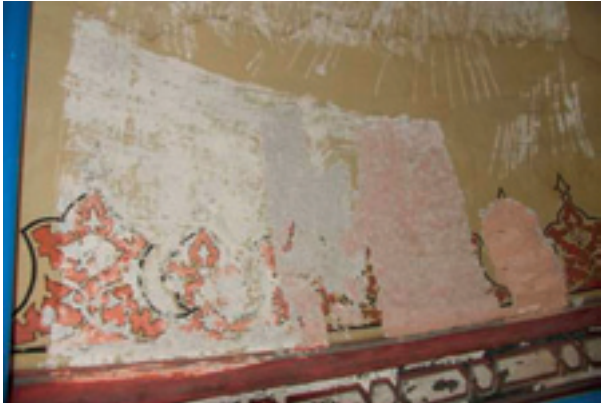
**Fotoğraf 13** Kba-1 ve Kba-19 kubbelerinde çimentolu sıva yüzeylerde bezeme. Bunlardan çimento sıvalı yüzeylerdeki<sup>1</sup> kalemşilerinin rölemleri alınarak, renk tespitleri yapılmış, horasan sıvalı yüzeyler ise kalemşi raspa çalışmalarının konusu olmuştur<sup>2</sup>.

Önemine binaen doğu ve batı avlu giriş kubbeleri de tahkik edilmiştir (Kba-1 ve Kba-19). Ancak son onarımlarda çimento sıvalı yüzeyler olarak yenilediği farkedilirken, çimento sıvalı yüzeylerde etekte lotus-palmet bordürü ile merkez-batıda sekizgen ve doğudakinde ongen geometrik geçme ile etrafında zencerek bordür ve palmet dizininde meydana gelen madalyon bulunuyordu. Bu merkezi örneklerin çimento sıvaları raspa edildiğinden, horasan sıva yüzeyine tekniğine uygun olarak tekrarlanması kararlaştırılmıştır (foto 13).

1 İlgili Uzmanlar Kurulu çimentolu sıvaların yapının özgün dokusuna zararları nedeniyle ilke kararı olarak sıvanın alınmasını kararlaştırmıştır.

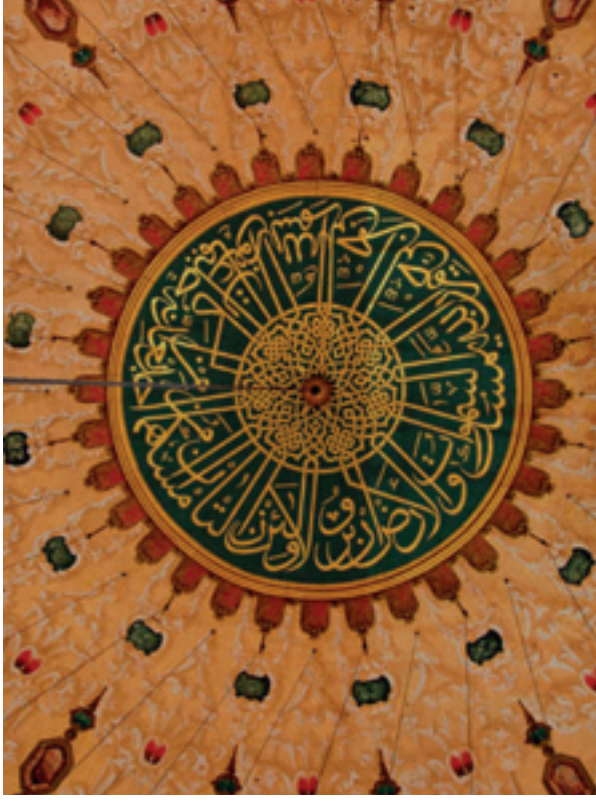
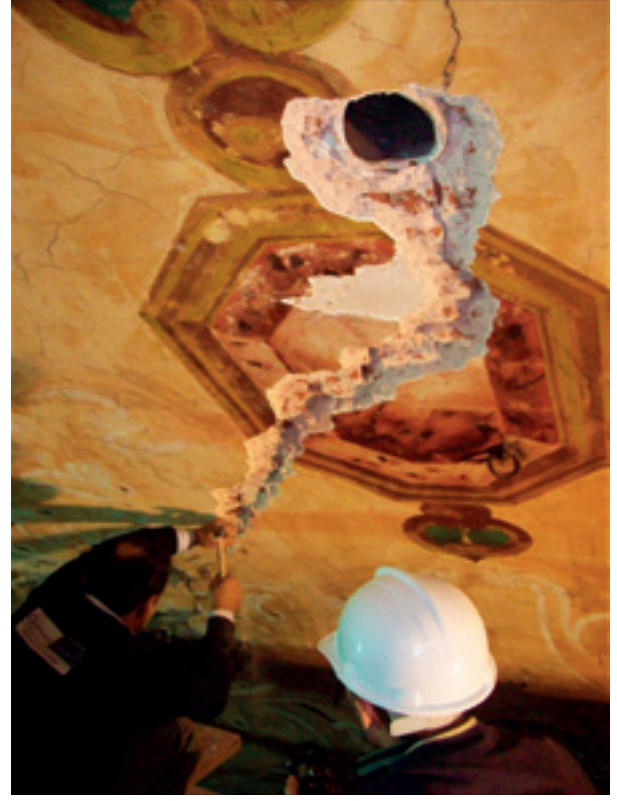
*Fotoğraf 14-15 Süleymaniye Camii Merkezi kubbede mevcut bezeme programı*

Bilindiği gibi 19. yy. ortalarında Süleymaniye Camii büyük bir onarım geçirecek dönemin zevkini yansıtan farklı bir bezeme uygulamasına sahip olmuştur. Bu onarımda yaklaşık iki dönüm yüzey alanına sahip kubbe iç yüzünde, merkezde profilli ahşap çerçeve ile sınırlı çinko levha zemin üzerine Fatr suresi hat örneği olarak işlenmiş, süsleme programına katılmıştır. Yaklaşık 8 metre çapındaki çinko yüzeydeki bu hat sanatı örneği, koyu yeşil zemin üzerine altın ezme olarak Ahmet Karahisarî üslubunda işlenmiş, ancak bu 19. yy uygulaması özgün üsluba sadık kalarak, Hattat Abdülfettah Efendi tarafından onarılmıştır. Harflerin çifte elif ve lam kolları mer-

kezde iç içe yedi ve ondört kollu ve yıldızlar oluşturarak örgü üslubu ile birleştirilmiştir (Fotoğraf 14,15).

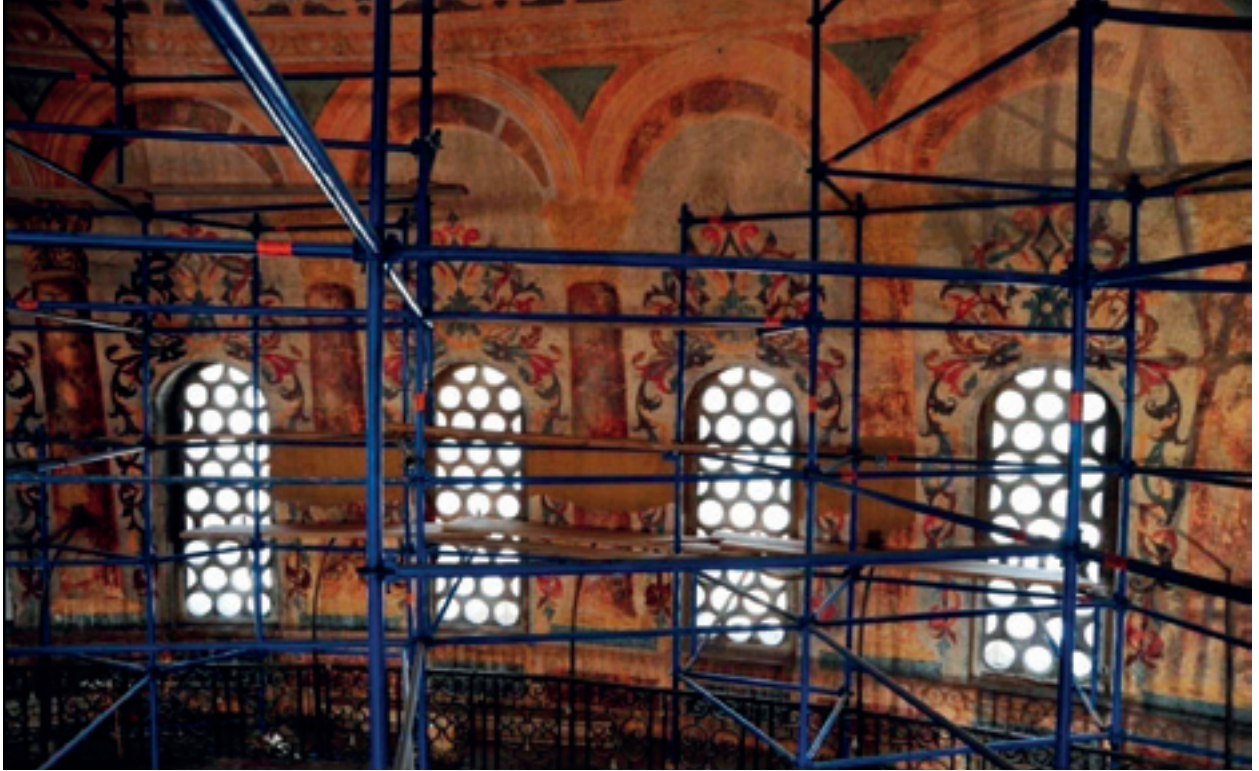
*Fotoğraf 16 S:C:Harim merkezi kubbe badana raspası sonrası*

ancak kubbe galerisinden başlayan bu barok ifadeli bezeme programı daha sonraki bir onarım sürecinde 8. m kotuna kadar bir dilim halinde bırakılmış, geri kalan yüzey sarımsıtrak badana ile kapatılmıştır. Badana raspası yapıldığında örneğin, daha pastel renklerle verilmiş olduğu; ancak, 1956-60 onarımının da üzerinden yeniden boyandığı tespit edilmiştir.

Kubbe yüzeyindeki çatlaklar tekniğine uygun dolgunarak, kenarlarında yapılan raspa çalışmaları değerlendirilmiş, uzmanlar kurulunun görüş ve kararı uyarınca tüm kubbe yüzeyindeki kılcal çatlakların iç çeperlerine ulaşan %5 amonyum bikarbonat ile temizlikleri yapılarak, horasan ve bezeme altı sıvası tamamlanıp, kalemîşi bezemesi tekrarlanmıştır. Kubbe galerisi kotundan başlayan 8 metre yüksekliğe kadar olan sarı badana ile örtülü büyük yüzeyin badana raspa yapılarak, elde edilen mevcut bezeme örneğini pastel renklerle ve gereken yerlerde rötuşları yapıp, örneğin doğru okunmasına yönelik çalışmalarımız sürdürülerek, diğer taraftan mihrap eksenini solundaki, raspa ile elde edilen bezeme örneğinin rölövesi alınıp, görüntüleri tespit edilmiş, kubbe yüzeyinin bütünlüğünde yama görüntüsü oluşturulmaması için paraloid b72 uygulanmış ve bezeme altlığı oluşturularak en üstteki örnek işlenmiştir.

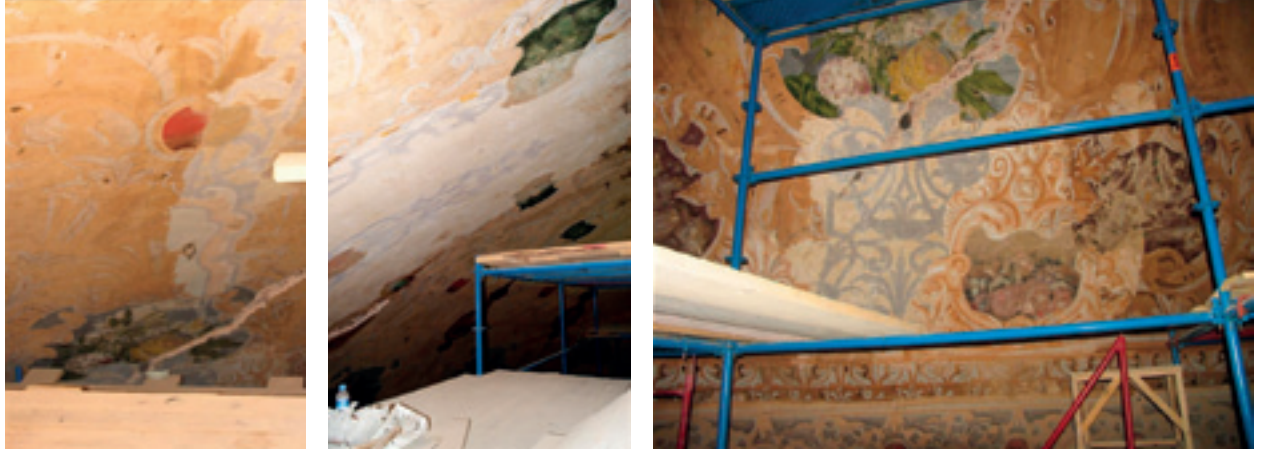
Merkezi kubbenin iç yüzeyinde merkezdeki çinko üzerine yazı kompozisyonu dışında, dönüşümlü olarak 16+16=32 ışınal düzenleme üzerinde iki farklı dizinle 1847-49 yıllarında Fossatti onarımı sırasında bezeme programı oluşturulmuş,

Fotoğraf 17a Merkezi kubbeye raspa sonuçları

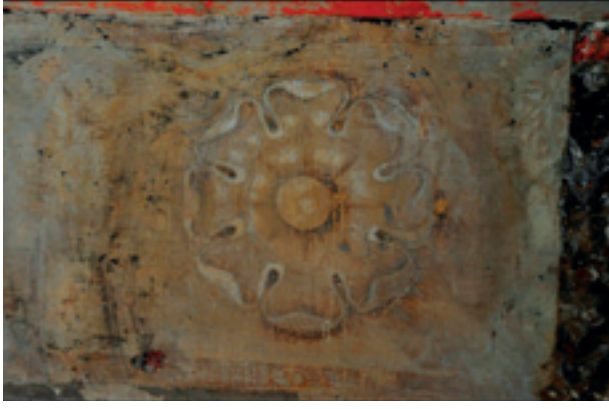
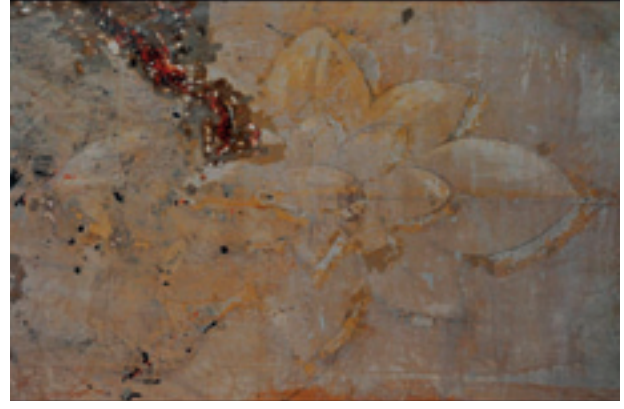
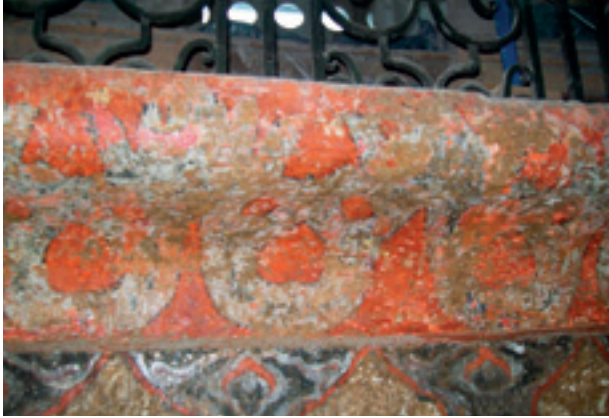
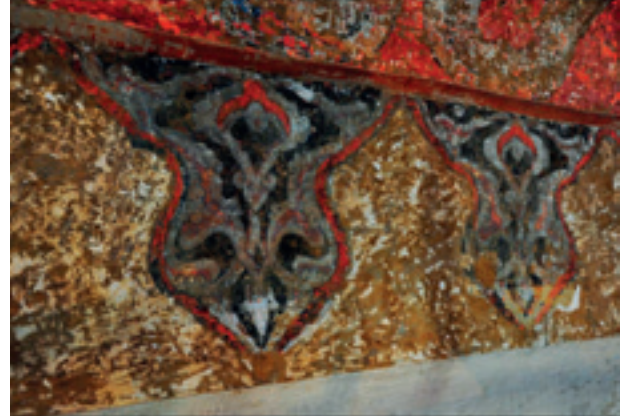
*Fotoğraf 18,19 Merkezi kubbe kasnağı araştırma raspası sonuçları*

Büyük pandantifler üzerinde kubbe galerisini oluşturan taş konsolların yüzeyinde yer alan kalemişi, bezeme bordürleri şeklindedir. Raspa çalışmasında, bu bordür zemininde mevcut örneğin son onarımında, alttaki daha erken döneme ait bezeme bordürü örneğinin yok sayılarak, yeniden sepilerek işlendiği anlaşılmıştır. Bu yüzeydeki erken bezeme örneği, yarım S yüzeye uygun düşecek şekilde bitkisel yaprak geçmelerinden oluşan kırmızı renkli zemin üzerine ulamalı bordür örneği olup, beyaz zeminli bordür örneği yüzey dokularında iki yeşil tonda (koyu-açık) renkle harekete katılmıştır (Fotoğraf 18,19).

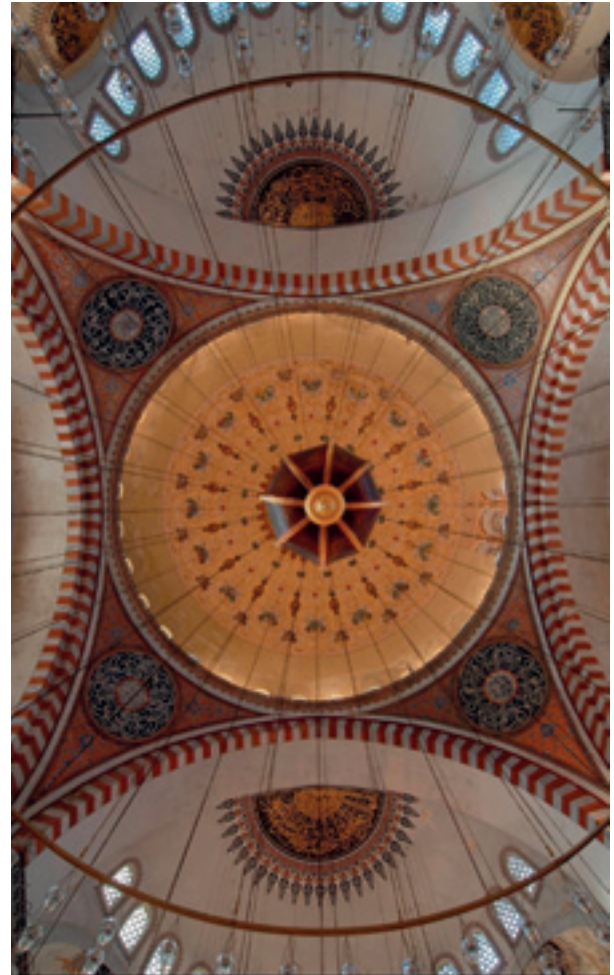
Süleymaniye Camii üst örtü bezeme programı, merkezi kubbe merkezinde başlayarak kubbe iç yüzeyi ve kubbe galerisi profilli geçme yüzeyleri ile bütünleştikten sonra pandantif yüzeylerindeki bezemelerle bütünleşerek tamamlanır. Merkezi kubbeye geçiş bölgesi unsurları olan pandantif yüzeylerinde bezeme programı, profilli alçı esaslı silmelerle sınırlanmış yazı ve bitkisel bezeme unsurlarından oluşmuştur.

Mevcut durumda 1-2-3-4 nolu pandantiflerin bezeme kuruluşları aynı olmakla birlikte yazı madalyonlarındaki yazılar beyaz renkle siyah zemin üzerinde celi olarak yer almış bulunmaktadır. Diğer taraftan celi yazı halkanın merkezinde ise kufi kurguya yakın bir üslupla tekrarlanan lafızlar işlenmiştir. Durumu belirleyen bezeme kuruluşlarının rölöveleri ve görsel tespitleri hazırlanarak, boya ve sıva tahkik ve inceleme çalışmaları yapılmıştır. Mihrap eksenine göre sol güney-doğu pandantifinden başlanarak pandan-

*Fotoğraf 20 Süleymaniye Camii merkezi kubbe pandantif yüzeyler ile yarım kubbe de mevcut bezeme programı*

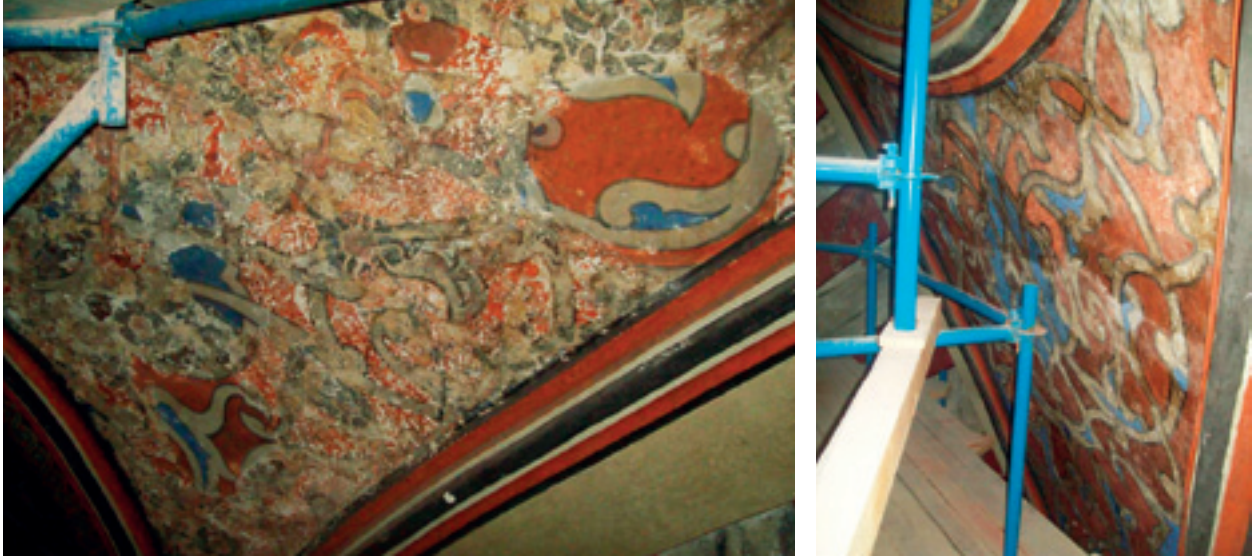
Fotoğraf 22,23 S.c.Merkezi kubbe psndantif yüzeylerinde raspa sonuçları

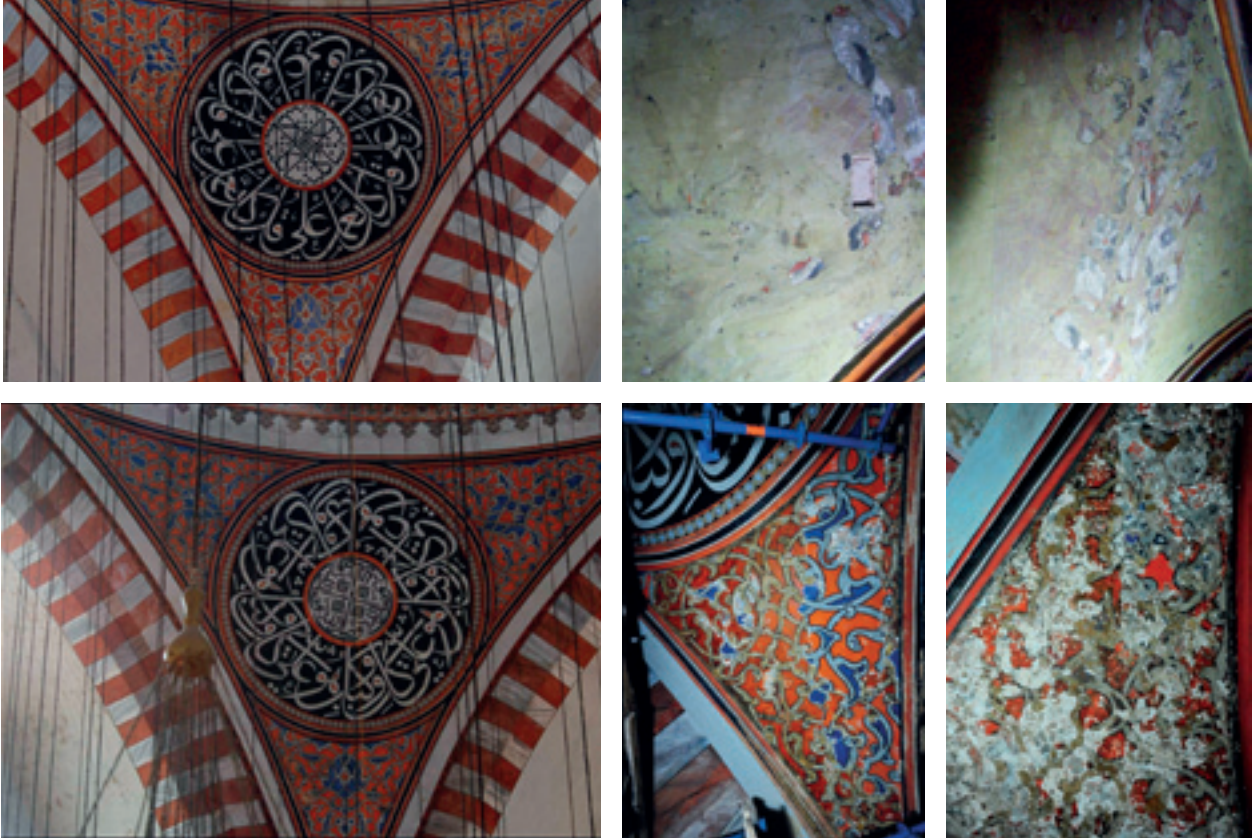
Fotoğraf 24-26 S.C.Merkezi kubbe pandantif (as2) yüzeyinde raspa sonuçları

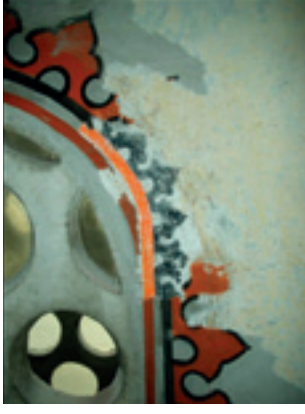
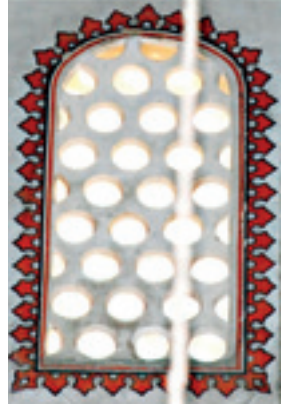
Fotoğraf 32 Raspa sonucu.

Mihrap eksenine göre doğu ve batı dış duvar büyük kemer açıklığı yüzeylerinde yer alan üç sıra pencere sistemi içlikleri fil gözü düzenlemesinde olmakla beraber, mihrap cephesinde olduğu gibi donatı ve malzemesiyle bozulmuş, çevresindeki çimento sıva ve rutubet oluşumundan etkilenmiş olduğundan ön çalışmalar yapılarak (çizim tespit vs.) bunların ihyasına karar verilmiştir. Üç farklı biçim ve ölçüde tespit edilen bu üç sıra pencerenin kenarlarında yapılan kalemîsi raspa çalışması mevcut ve mevcut altında, gene çimento üzerinde farklı kalemîsi bordür örneği vermişse de raspadan çıkan örnek, cami içinden algılanamayacak (yaklaşık 5 cm genişliğinde) olduğundan, üstteki palmet örneğinin orijinal kalemîsilerindeki asli kırmızı rengi esas alınarak ve motif konturları özgün şekline uygun ihya edilerek, harim mekanı bütünlüğü içinde, kalemîsi bezeme programı açısından yapılmasına karar verilmiştir (Fotoğraf 31,32).

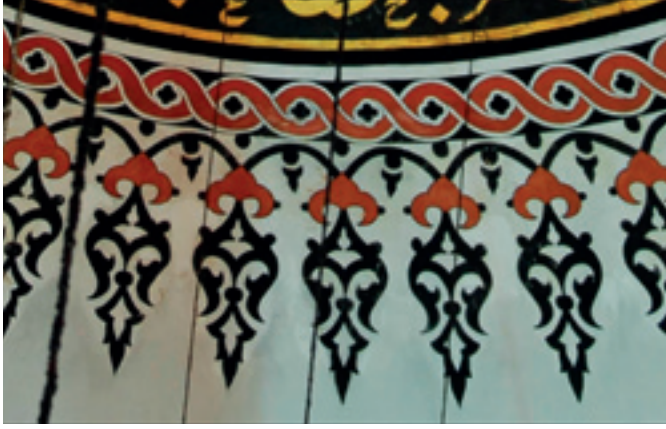
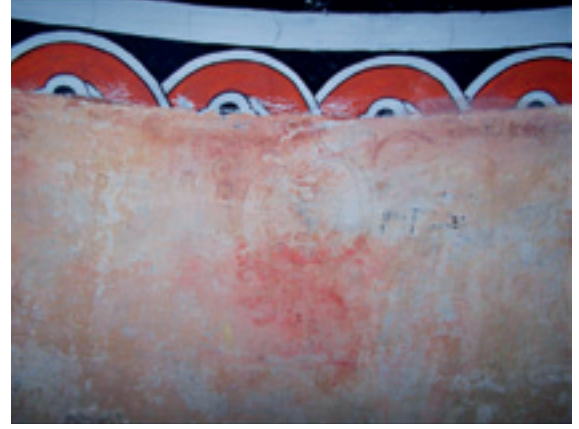
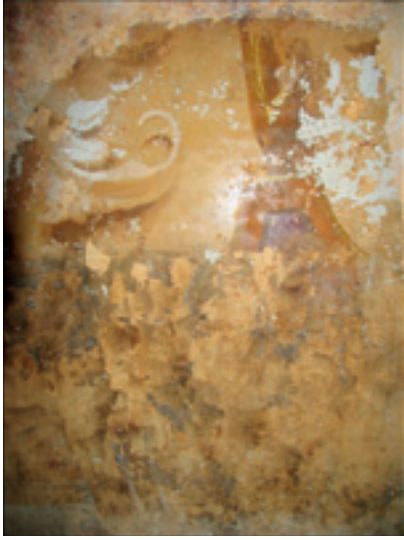
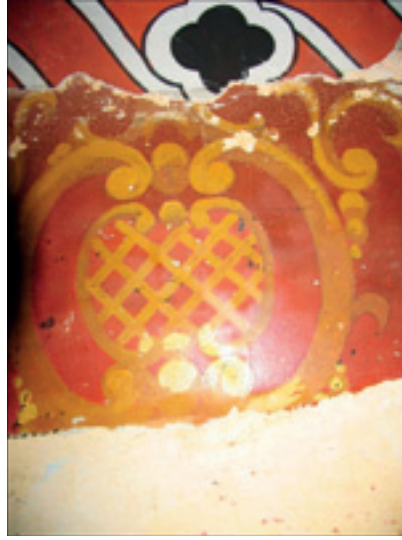
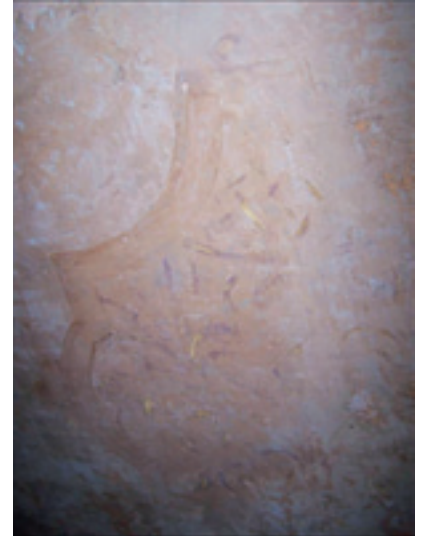
Fotoğraf 33 a,b,c,d. örneği

Fotoğraf 33 S.C.Mihrap yönünde merkezi kubbeye katılan yarım kubbe ve trompları

Bordür dokusunda yapılan araştırma raspası sonucu, barok olarak ifade edilen bezeme örneğinin sadece ifadesiz kalıntıları tespit edilebilmiştir (Fotoğraf 33,a,b,c,d). Mihrap eksenini üzerindeki her iki kubbe eteğinde yer alan sövesiz sıra pencerelerinin çevrelerindeki kalemişi bezeme bordürü siyah konturlu, kırmızı renkli olup, ulamalı bordür örneği şeklinde ve dönüşümlü palmet ile özelliğini yitirmiş lotus motiflerinden ibaret bezeme örneğidir. Bu bezeme bordürleri altında yapılan araştırma raspaları sonucu sadece mihrap yarım kubbesindeki, eksendeki pencerenin bordürü altında mevcut örneğe yakınlıkta, ancak daha naif işçilik sergileyen bezeme örneğinin varlığına ulaşıldı. Uzmanlar Kurulu, verileri değerlendirerek kalite-kantite yönünden özellikli olan buluntunun işlenmesi yönünde karar üretmiş ve uygulama gerçekleştirilmiştir.

Süleymaniye Cami plan kuruluşuna bağlı olarak üst örtü sistemi, merkezi kubbeye eklenen iki yarım kubbe ile mihrap ekseninde dikdörtgen bir hacimsel değer olarak ifadesini bulduğundan, merkezi kubbe ile yarım kubbeli yüzeylerin bezeme programı yönünden üslup beraberliği kaçınılmaz olmuştur. Bu nedenle mihrap yönündeki her iki yarım kubbenin merkezinde yer alan yarım daire yüzeylerdeki hat sanatı örnekleri merkezi kubbedeki hat sanatının geleneğinde sac zemin üzerine, siyahı yeşil zeminde altın hatlarla bezeme programına katılmıştır.

Bu yarım daire merkezi madalyon kuruluşları, merkezi kubbeye olduğu gibi, profilli ahşap çerçeve ile sınırlanmış olmasına rağmen günümüze çerçevesiz olarak intikal etmiş ve çerçevenin olduğu dar yüzey alanı çimentolu sıva ile dolgulanmış olarak bulunmuştur. Uzmanlar kurulunun çimentolu doku ve doku parçalarının alınması kararı gereği bu sıva dokuları temizlenmiş ve doku yüzeyi horasan harçla sıvanmıştır. Hat sanatı madalyonlarını sınırlayan bezeme unsuru olarak, mevcutta kırmızı renkli ikili bordür üzerinde rumi - palmet kurgulu, kırmızı bağlaçlı ve birbiri ile ilintili bitkisel bordür, mevcut örneği oluşturmaktadır.

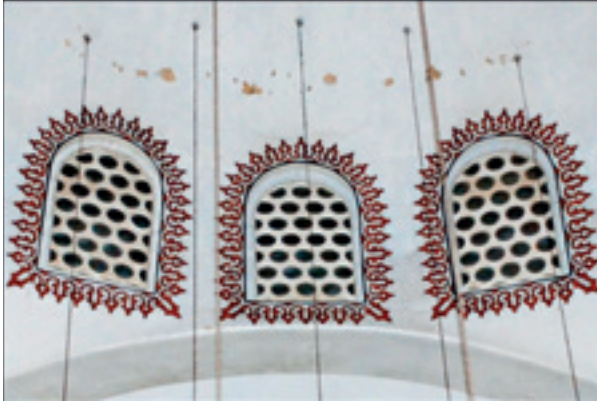
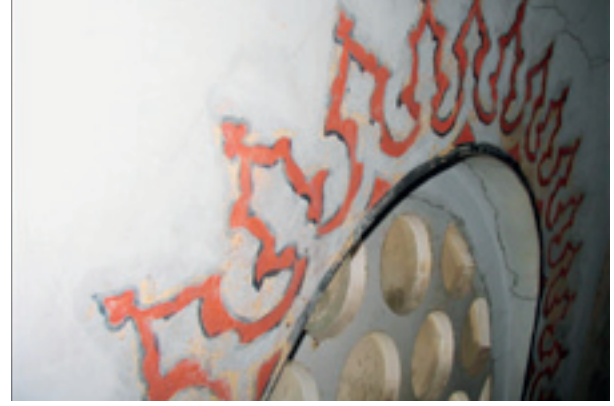
*Fotoğraf 34 Mihrap yönündeki yarım kubbeye bağlı trompların pencere kalemişi raspa sonucu.*

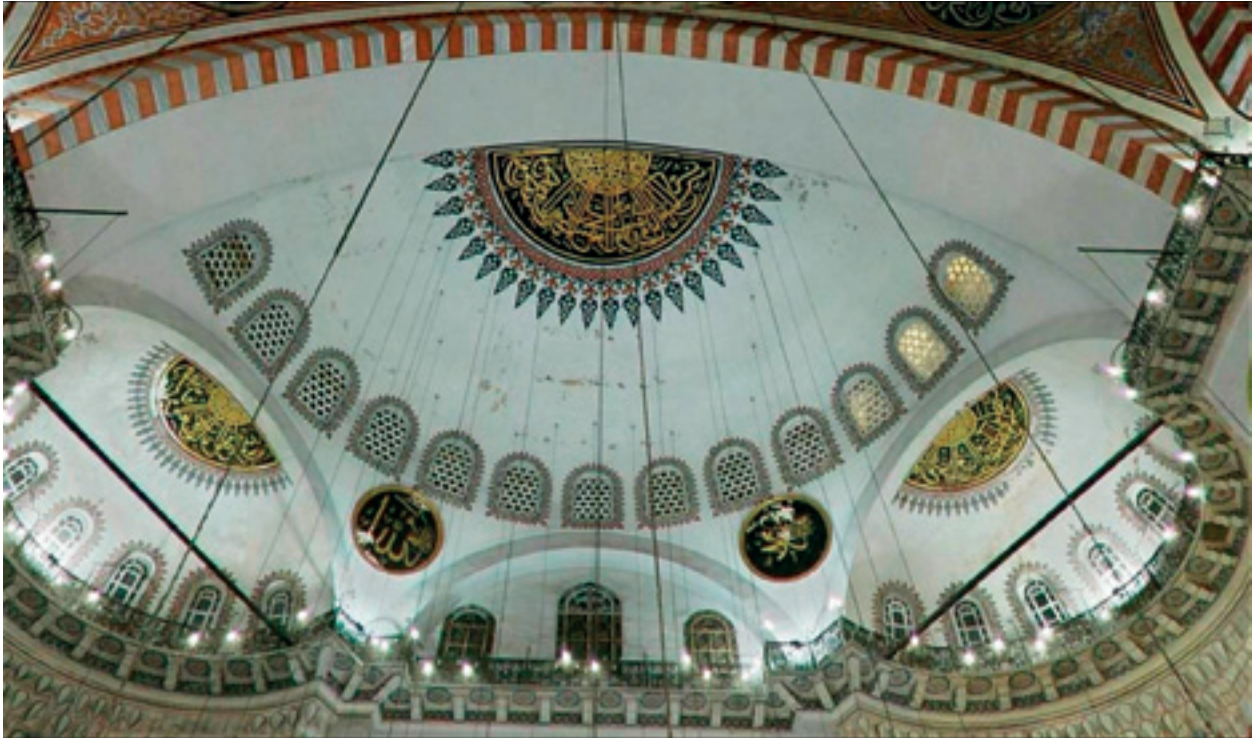
*Fotoğraf 36 a,b. S.C. Mihrap ve giriş yönündeki yarım kubbelerde tromplardaki pencerelerde araştırma.*

yapılan raspa çalışmasında, o gün için mevcut yeşil zemin rengi altından siyah zemin bulunmuş ve sadık kalınarak, bu onarımda zemin renginin siyaha dönüştürülmesi kararı alınmıştır (Fotoğraf 36.a,b). Gene, kaldırılan profilli ahşap çerçeve altındaki bezeme unsuru olarak mevcutta kırmızı renkli, ikili bordür üzerinde rumi-palmet kurgulu, kırmızı bağlaçlı ve birbiri ile ilintili bitkisel bordür mevcut örneği oluşturmuştur. 1 ve 4 kodlu tromplardaki pencerelerin bordür bezemesi olarak mevcut altında kaliteli, farklı renkte ve işçilikte, lotus-palmet görünümlü bezeme dizini raspa sunucu bulunmuştur (Fotoğraf 36.c,d,e). Uzmanlar Kurulu tarafından buluntular değerlendirilmiş, cami mekânının bütünlüğünde bezeme programının önemine binaen (merkezi kubbe ile yarım kubbe dizininde alınan kararlar bütünlüğünde) buluntunun özgün rengi ile ancak bir ton daha açık olarak uygulanması gerçekleştirilmiştir.

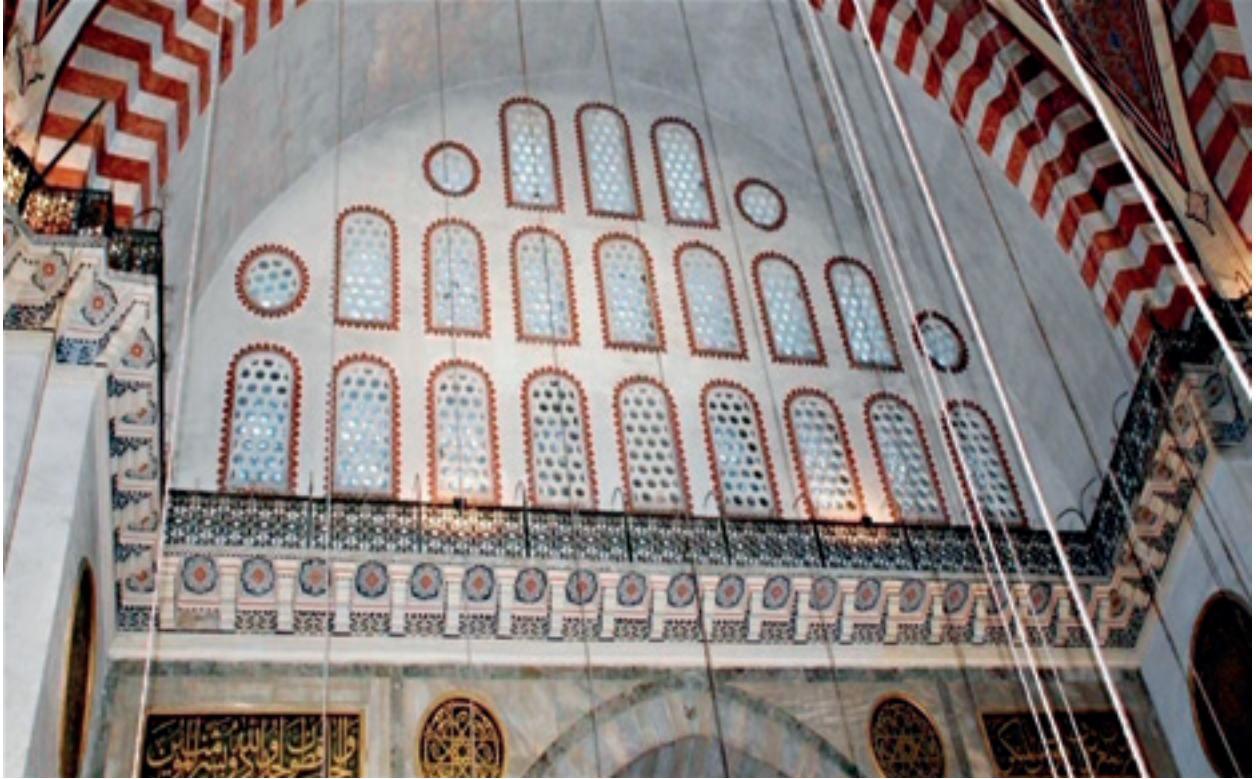
Fotoğraf 38 S.C. Üst örtü sistemi galerisi demir korkuluğu ve konsol yüzeylerinde kalemişi bezeme. (Mevcut durum)

rarını, mevcut kalemişi yüzeyin raspa edilerek, buluntuların motif, renk, kompozisyon ve estetik uyumu bakımından değerlendirerek, özgün buluntulara bağlı kalarak, kalemişlerinin yüzeylerinin konturlarına da sadık kalarak, yapılmasına karar vermiştir. Merkezi kubbe konsol profilli yüzeyinde olduğu gibi, bu taş konsolların yüzeyindeki kalemişleri de Süleymaniye Camii kalemişleri bütününde taş yüzeylere yapılan kalemişi olması açısından ayrıca önemlidir.

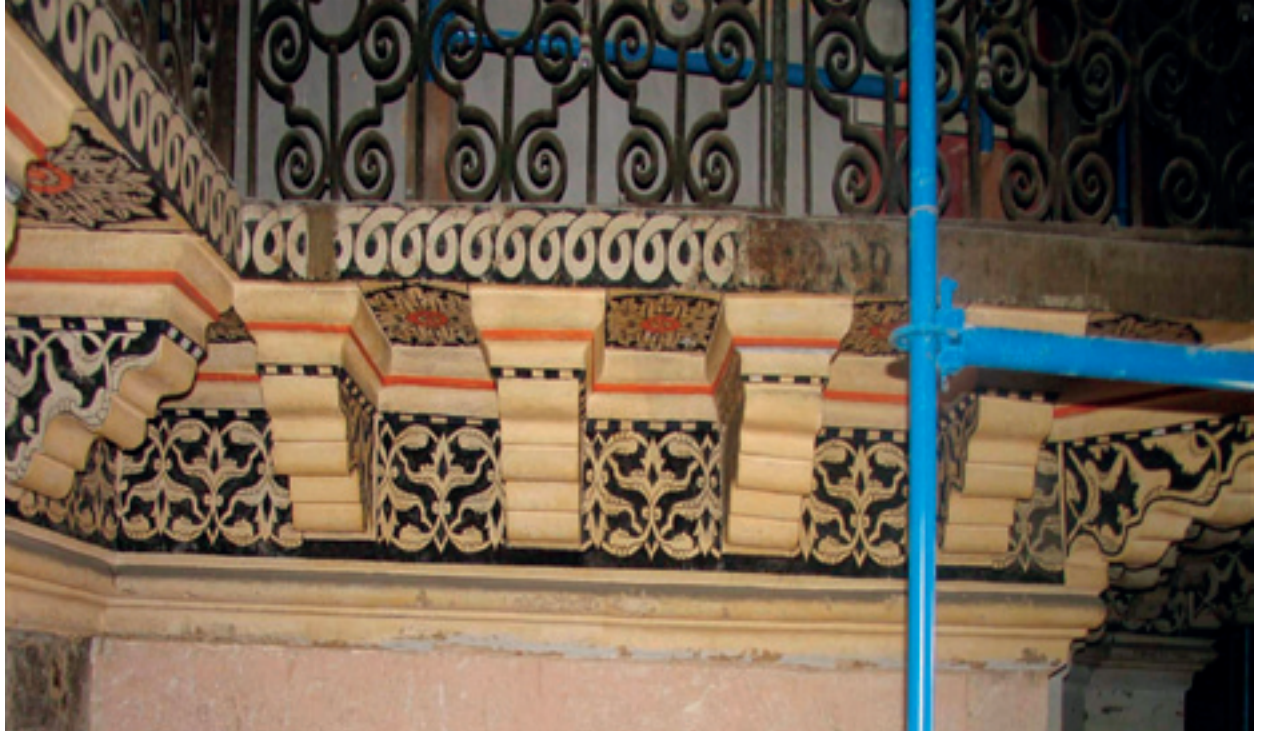
Fotoğraf 39 a,b,c,d Galeri konsol yüzeylerinde kalemişi bezeme (Mevcut durum)

Taş doku esaslı profilli konsol bordürünün yüzeylerinde, yüzey aralarında ve demir galeri korkuluğu altındaki yüzeyde olmak üzere, mevcut bezeme örneklerinin rölöveleri yapılarak, bunlar görsel ve çizgisel olarak tespit edilmiştir. Bu yüzeylerde daha önceki onarımlar sırasında bırakılmış bezeme örnekleri incelenerek değerlendirilmiştir. Mevcut kalemî örneklerinin kalite-kantite yönünden kalemî bezeme kuruluşlarıyla örtüşmediği ve renkleri ile tekniği değiştirildiği, estetik olarak da ifadesinin bozulmuş olduğu anlaşılmıştır (Fotoğraf 39). Uzmanlar Kurulu gerekçeli ka-

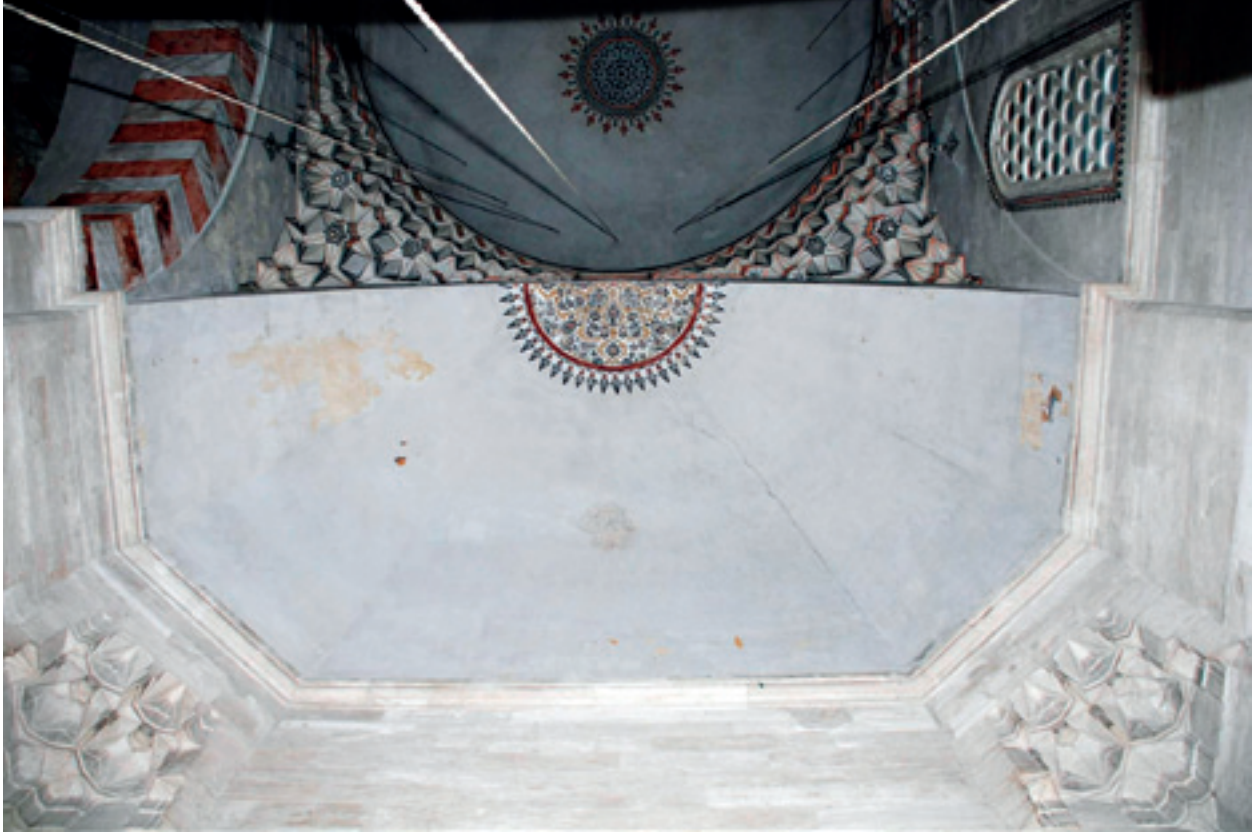
**Fotoğraf 41** S.C. MO5 köşe mekanında eyvan hacminde bırakılan özgün mukarnaslar ile F.40'da geç dönem onarımında boyanmış olan kalitesiz ayraç çizgileri ve raspa sonuçları (a,b,c,d,e)

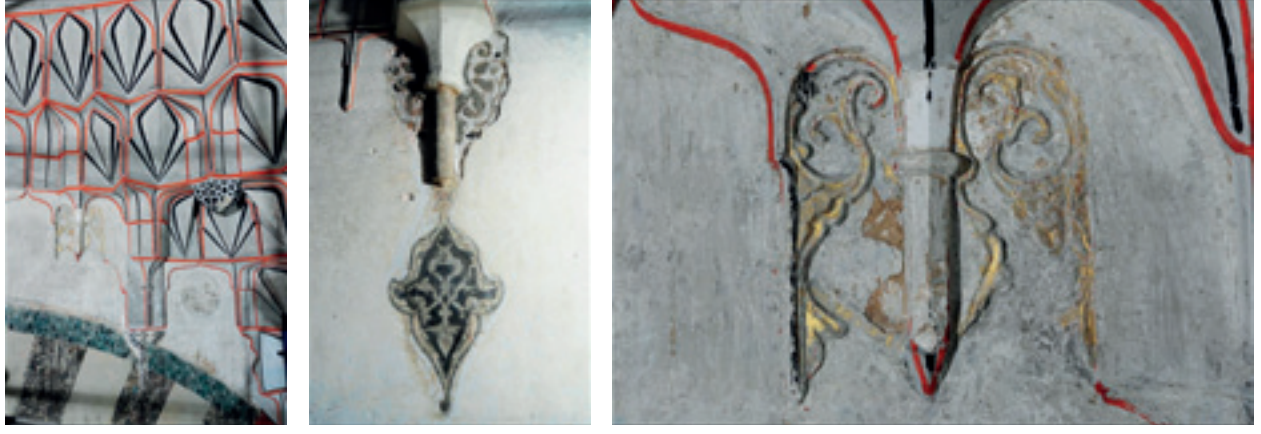
Fotoğraf 43 a,b,c.

Mihrap ve giriş trompu altındaki açıklık kemerleri, mihrap duvarı ile yan mekânlar bağlantısı birbirinden farklı yükseklikte olup, bu kemer yüzeyinde yapılan boya raspaları sonucu, üç katman tespit edilmiştir (sağ kemer yüzeyindeki raspada). Kemer yüzeyi boya katmanlarının, mukarnas sarkıtlardan birinin yüzeyini örttüğü de belirlenmiştir. Ana kemerlerde özgün olduğu tespit edilen kırmızı-beyaz kemer renklendirilmesinin, bu kemer yüzeyinde de uygulanmasına karar verilmiştir (Fotoğraf 43a,b,c).

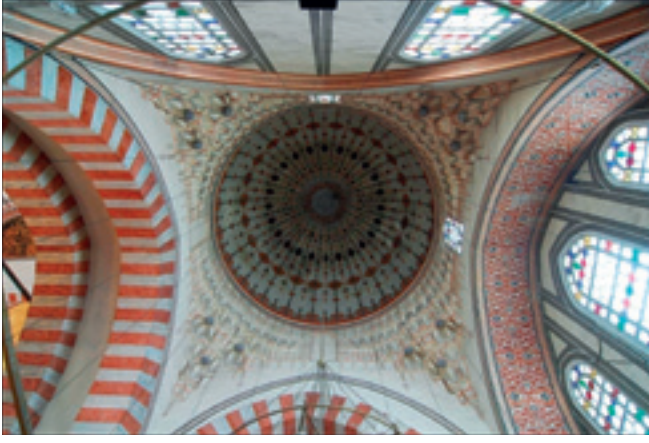
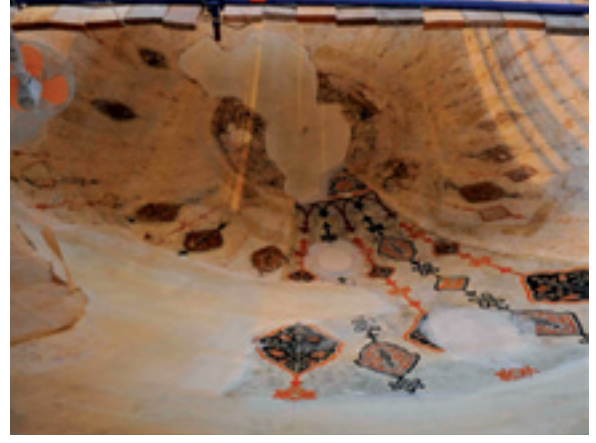
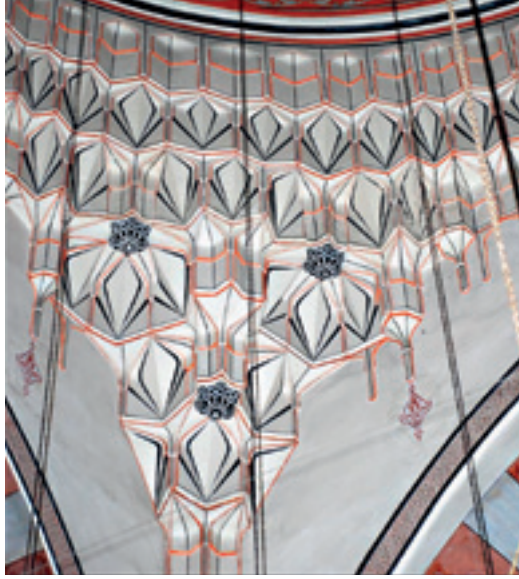
Fotoğraf 48 a,b,c,d,e,f.

Etekteki dönüşümlü lotus-palmet düzenlemesi siyah konturla belirlenmiş olup, kırmızı zeminli, beyaz renkli kanatlı rumilerden oluşan bezeme örneğine sahiptir. Kubbenin, mevcutta görülen kırmızı-siyah-beyaz ve müteakip pandantif yüzeyindeki mukarnasların konturlarını belirleyen kırmızı-siyah çizgiler, son onarımlarda aslından farklı olarak, yapılan raspa sonucu mevcut olmadığı anlaşıldı-

ğundan, bunların kaldırılması kararı alınmıştır (Fotoğraf 48a,b,c,d,e). Mukarnaslı pandantif yüzeylerinde yer alan, çokgen kuruluşlu ponpon sarkıtlar alçı içine boyalı alçı dolgu tekniği ile geometrik geçme bezeme örneğine sahip olup, özgün durumlarını devam ettirmektedirler. Pandantif yüzeyindeki mukarnaslar çimento sıvalı olduğundan, tamamen çimentolu sıvalar alınmış, horasan sıva üzerine mukarnas uygulamasının, cami genelinde bırakılan örnekler esas alınarak, filetosuz şekilde yenilenmesi uygun görülmüştür. Kubbe yüzeyindeki bezeme programı örnekleri ise, bir önceki onarımda bırakılan örnek esas alınarak, zemin horasan sıvası ve büyük ölçüde yer yer çimento sıva, birbirine geçmiş ve yıpranmış olduğundan bunların alınmasına; yanı sıra, mevcut örnekler korunarak, kubbe bezemesinin programına bağlı olarak ihyasının pastel renklerle gerçekleştirilmesine karar verilmiştir.

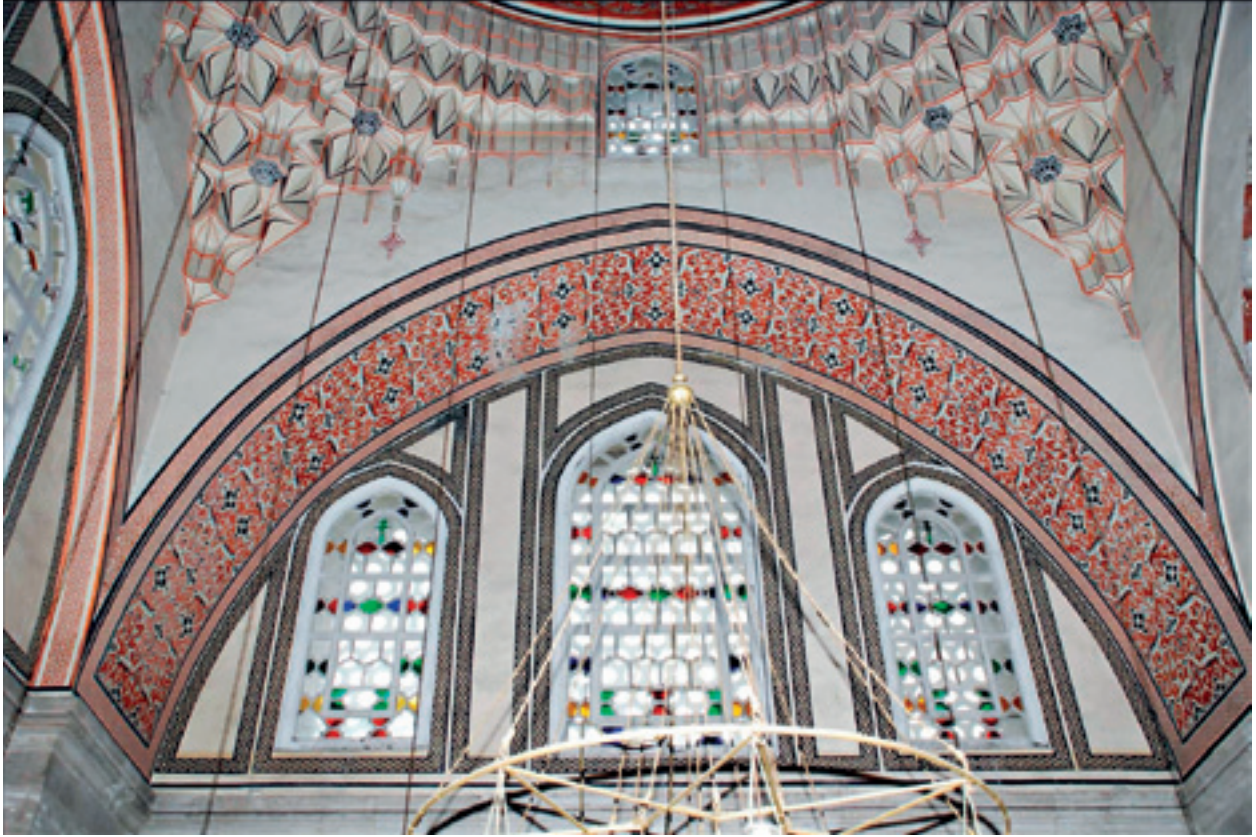
*Fotoğraf 49 S.C.Hünkar Mahfili çimentolu sıva üzerinde mevcut bezeme.*

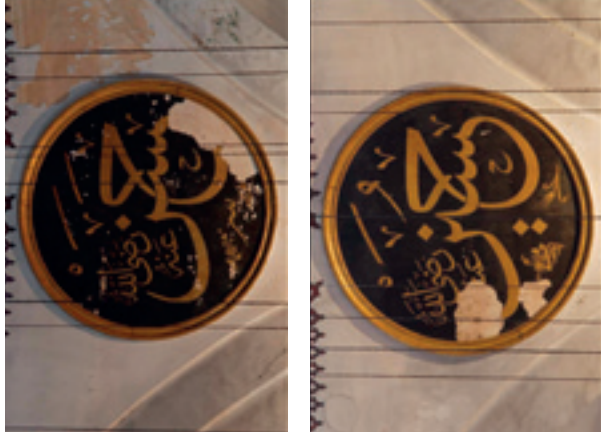
Fotoğraf 51 a, b.

Merkezî kubbe mekânına bakan paye iç yüzeylerinde karşılıklı olarak yer alan hat sanatı örnekli profilli silmeli madalyonlardan, mihrap tarafındaki ikisi taş içine gömme İznik üretimi kare kesimli çinilerden meydana geleni, madalyonlar üzerinde bir çeşit macun esaslı zemin yüzeyi oluşturularak

işlenmiştir (Fotoğraf 24). Bu durum çimentolu sıva tahkinde tespit edilmiştir. Bir çeşit macunlu sıva üzerine madalyon kuruluşlu hat örneklerinden sol paye üzerindeki daha sağlıklı bir durum sergilerken, sağ paye yüzeyindeki örnekte

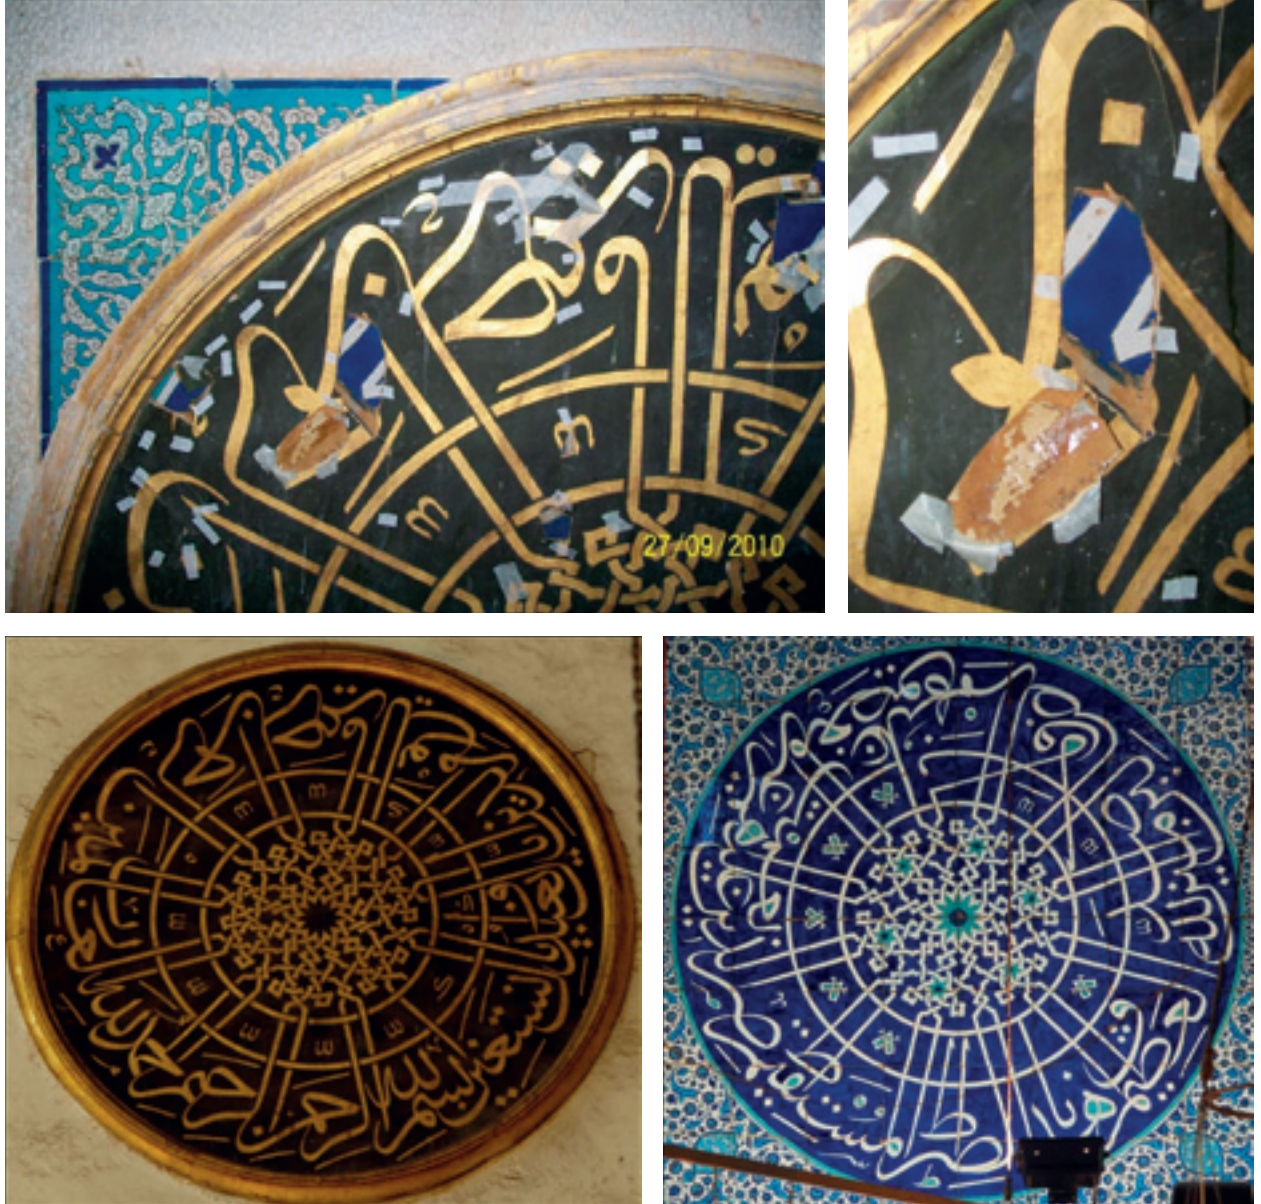
Fotoğraf 51 d,e

Giriş yönündeki iki payenin kemer iç yüzeyine bakan yüzeylerinde ise, bir öncekiler gibi, "Fatiha suresi" soldan başlayarak, sağda tamamlanmak üzere, iki madalyon halinde, paye yüzeyindeki kabartma horasan sıva dokusu üzerine yapılmıştır. Hem çini üzerindeki hem de sıva üzerindeki
