# SÜLEYMANİYE CAMİİ

## 2007-2011 ONARIMLARINDA

### BEZEME PROGRAMIYLA İLGİLİ ÇALIŞMALAR

*Works Relevant to the Adornment Program in the  
Renovations of Süleymaniye Mosque in the years 2007-2011*

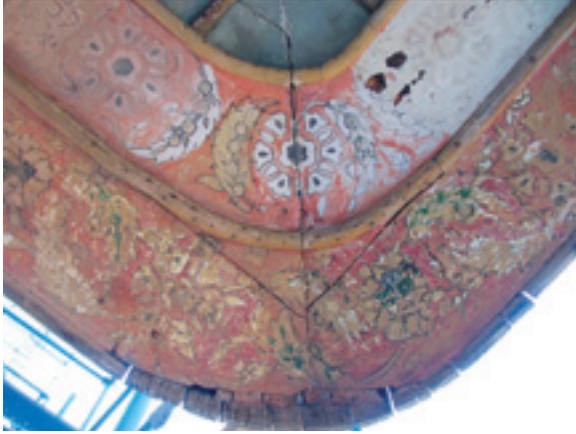
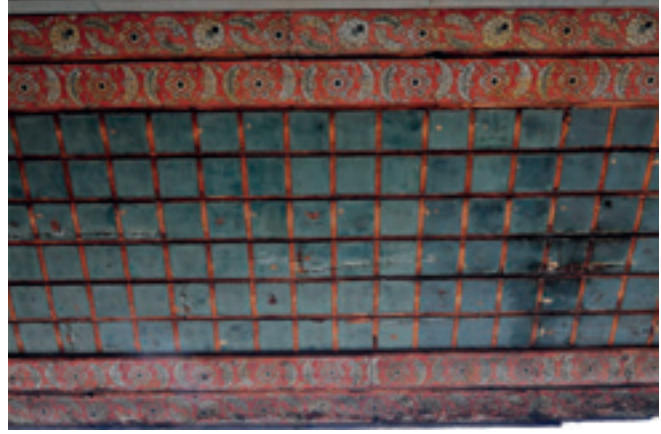
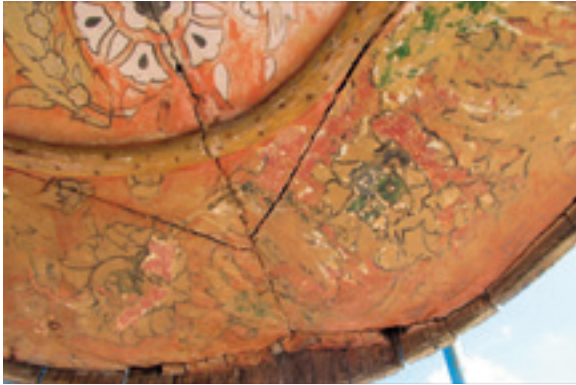
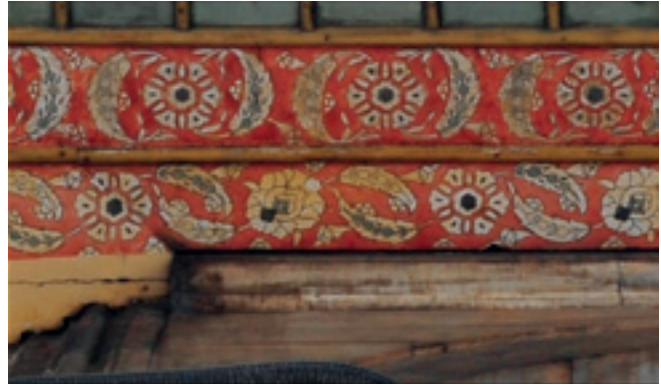
Fotoğraf 53 a,b,c.

Süleymaniye Camii harim bölümünün (kapalı mekânın) doğu ve batı cephelerini oluşturan iki katlı revak kuruluşu, Klasik Osmanlı cami mimarisinde önemli bir mimari mekân unsuru olarak yer almaktadır (Fotoğraf 53 a,b,c). İki katlı revak kuruluşu bir taraftan cephelerin estetik görünümünü tamamlarken, diğer taraftan bağlı olduğu giriş kapısı mekânlarıyla olan ilişkisi yönünden önemli olduğu kadar, hünkar mahfiliyle olan ilişkisi bakımından da doğu cephesi galerileri ayrıca önemlidir. Bu nedenle bu mekânsal sıralamaların üst örtü tonoz yüzeylerinde bulunan bezeme programı önemli olmaktadır.

Süleymaniye Camii'nin doğu ve batı cephe galerilerinde üst örtü sisteminin çimentolu sıva ve yüzeyindeki kalemîşi örneği, palmet dizini olarak günümüze ulaşmıştır (Fotoğraf 53 b,c.). Çimento sıvalı yüzeylerin alınması kararına uyularak, sıva raspası yapılması ve müteakiben horasan sıva yüzeyinde günümüze ulaşan bezeme örneğinin, merkezdeki aynalı tonoz çevresinde ve eteğinde tekrarlanması Uzmanlar Kurulu'nun ilgili gerekçeli kararı gereğince uygun görülmüştür.

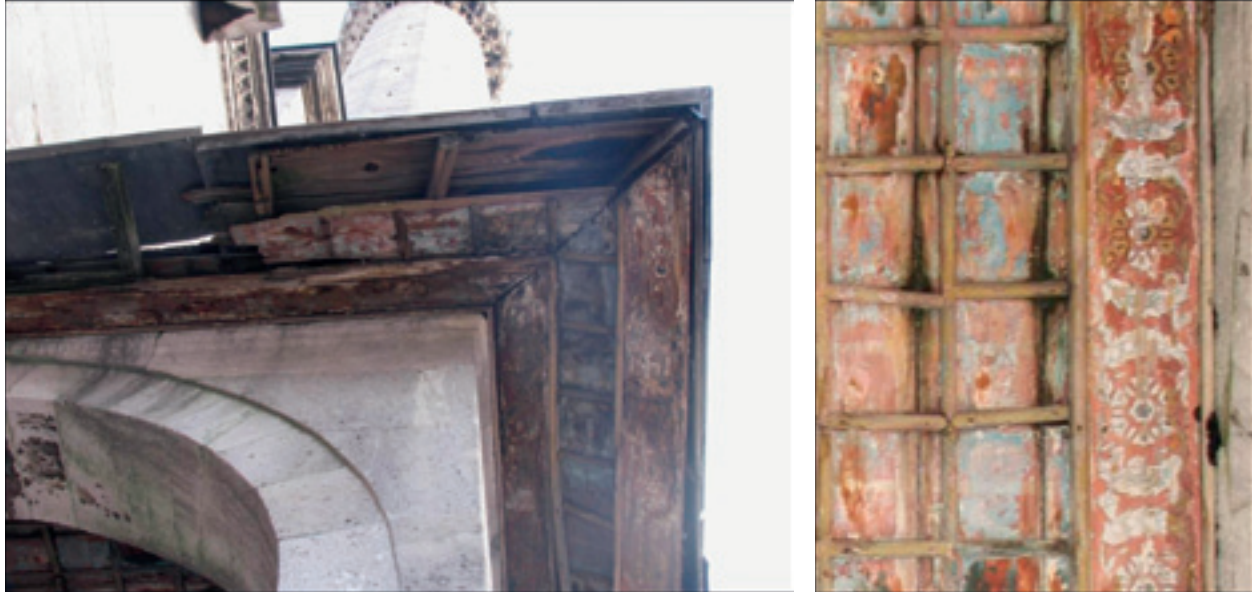
Fotoğraf 54 a,b,c,d.

Süleymaniye Camii doğu ve batı revaklarının subasman yüzeyinde yer alan sıra abdest musluklarının koruyucu saçığını oluşturan ahşap saçaklar, önceki onarımda statik yapısıyla değiştirilmiş, ahşap olması gereken saçak makas kuruluşunun, betonarme olarak inşa edilmiş olduğu görülmüştür. İlgili resimlerden de anlaşılacağı gibi mevcut düzenleme ahşabın yarattığı estetik görünüşü kaybetmiş bulunmaktadır. Bu saçak yüzeyinde, kasetli tavan kaplaması etrafında iki bitkisel kalemîşi bordür mevcut olup, yüzeylerinde yapılan kalemîşi araştırma raspası sonucu, altta benzer örneğin farklı renklerle uygulandığını tespit etmek mümkün olmuştur. Bu durum önceki onarımda betonarme aksam üzerine mevcut ahşabın tekrar kullanıldığı gibi, bir bilgiyi de günümüze taşımıştır (Fotoğraf 54.a,b,c,d).

Saçak kaplamalarının dış kenarları yer yer çok tahrip olduğu için bazı parçaların değiştirilerek, raspadan çıkan bordür bezeme örneği doğrultusunda bu yüzeylerdeki buluntu renkleri ve örneğin özgün durumuna uygun olarak, pastel uygulama ile tamamlanmasının uygun olacağı kararı verilmiştir.

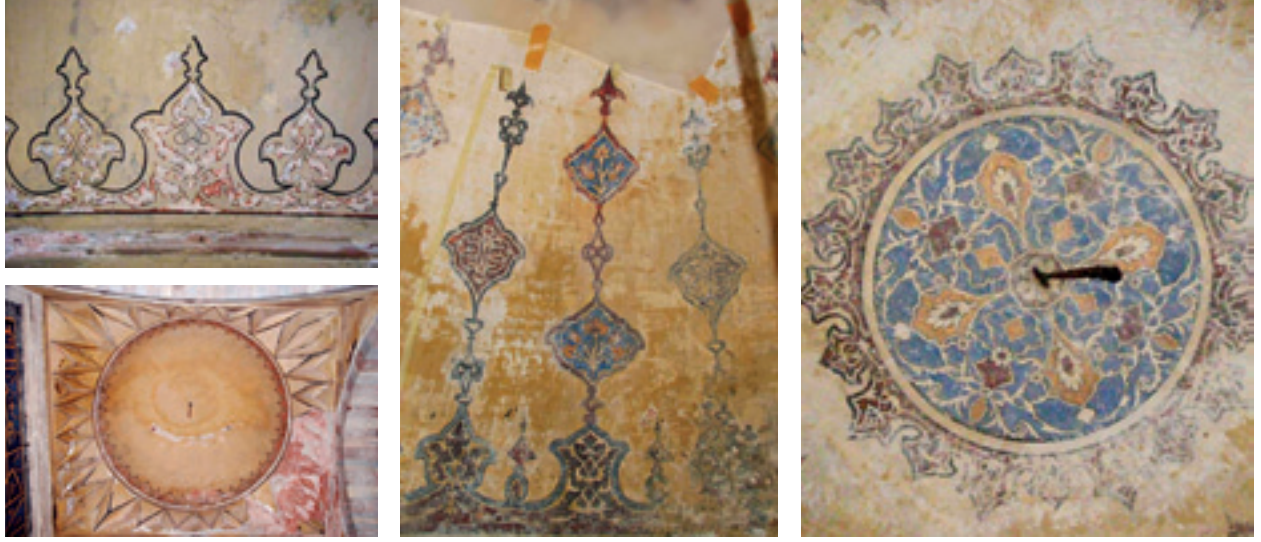
Fotoğraf 57 a, b, c, d, e, f, g.

Horasan sıvalı kubbenin eteğinde G-1 giriş kubbesinde olduğu gibi, lotus-palmet dizini aynı renklerle yer almaktaydı. Kubbe yüzeyinde yer yer badanada kavlanmalar oluşması nedeniyle alttan desen izleri görünüyordu. Uzmanlar Kurulu kararı ile kubbe yüzeyinde badana raspası yapıldı. Raspa sonrası buluntuları; lotus-palmet dizini ile arada palmetçikli tığların yer aldığı ve lotus ile palmet dizini içinde kırmızı zemin üzerinde beyaz rumi ve kıvrık dallı bezeme örneğinin dolgulandığı, düğümlerle birbirine eklenen lotus ve palmetlerden çıkıp, merkeze dilimli dörtgen bezeme örneklerinin yüzeyinde, mavi zemin üzerinde natüralist çiçeklerin dolgulandığı kurgu basit düğümle ilişkilendirilmiş ve palmet uçlu, okbaşı olarak sonlanmakta; etek bordürlerinden çıkan palmetten yükselen kıvrık dal rumi dolgulu iri dilimli palmet motifi alt ve üstte geçme düğümle bağlı ve tığlı olup, okbaşı palmetçiklerle kubbe merkezine yönelen-

miştir. Kubbe merkezinde dairesel beyaz zeminli siyah konturlu bordür dışında beyaz rumi, kırmızı zemin dolgulu lotus-palmet dizinli bordür yer almakta, madalyon merkezinde ise, merkezdeki rozet çiçekten yönlenen ve bozuk rumi motiflerle oluşturulmuş palmetlerin yaprakçıklarla son bulunduğu örnek ile dört yön arasında palmetler ve kıvrık olarak rumi kuruluşları kubbe merkezinde kompozisyonu oluşturmuştur. Kubbe merkezindeki bu bezeme örneğindeki konturlarda ve renklerde yer yer bozulmalar tespit edilmiştir (Fotoğraf 57 a, b, c, d, e, f, g, h).

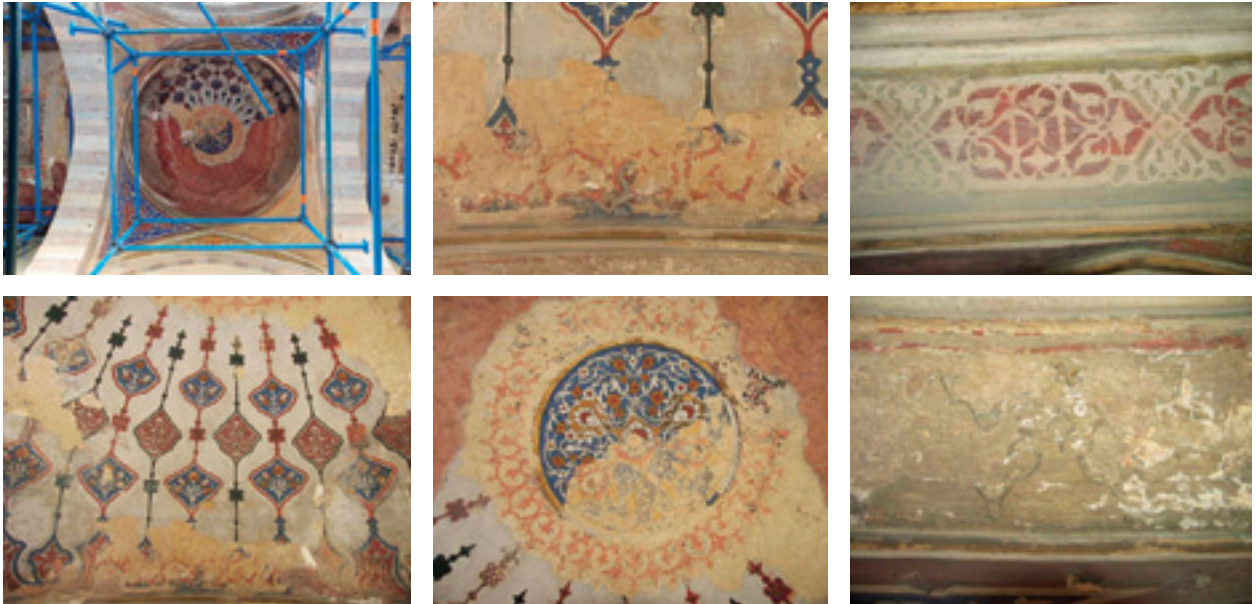
Fotoğraf 59 a, b, c, d, e, f.

G3 girişinde kubbe geçiş bölgesini oluşturan pandantif yüzeylerinde diyagonal eksenlere göre karşılıklı olarak ikisinde mevcut bezeme örneği olarak ortada kırmızı zemini sınırlayan rumi kuruluşlarıyla üç yöne açılan bir madalyon bunun dışındaki pandantif yüzeyinde ise bu madalyon merkezindeki gülçeden çıkıp yüzeyi dolgulayan, natüralist üslupta kıvrık dal bezeme dolgusuyla dolgulanmış mavi zeminde beyaz renkle işlenmiş olduğu görülmektedir. Bu bezeme örneğinin tespit rölövesini hazırlayıp, bu yüzeyde kalemışı araştırma raspası yapıldığında; diyagonal eksene göre karşılıklı olarak, badana altında kırmızı renkte şerit çemberdeki yüzey gibi çember kalıntıları tespit edilmiştir (foto.32). Ancak, raspa sonrası çemberin esas alındığı madalyon yüzeylerinde bir-iki yaprakçık gibi kontur tespitleri dışında bezeme kurgusunu okumak mümkün olmamıştır. Şu da gerçektir ki, üst iki köşe pandantifi yüzeyinde mevcutta görünen örnek dairevi çemberi esas aldığı raspa sonrası bulgunun örtüşmediği açıktır. Diğer taraftan mevcut iki pandantif yüzeyi bezemesi incelendiğinde örneği mey-

dana getiren rumi, palmet, kıvrık dal, narçiçeği gibi bezeme örneklerinin de nitelik yönünden son derece zayıf olduğu tespit edilmiştir. G-3 girişi ekseninde sivri kemer konturları ile pendentif yüzeylerini belirleyen profil silme bordürleri arasında oluşan sivri kemerli (Hilal biçimli) yüzeylerde ise, mevcut örneğin son onarımında (1956-60) oluşturulduğu düşünülmektedir. Yapılan araştırma raspalarında da herhangi bir kalemişi tabakası tespit edilememiş, diğer taraftan G-4 girişinde aynı yüzeylerin boş bırakılmış olduğundan hareketle, bu yüzeyde yer alan; ancak, yüzeyle örtüşmeyen bezeme örneğinin kaldırılarak, bu hilal biçimli yüzeylerin boş bırakılmasına karar verilmiştir.

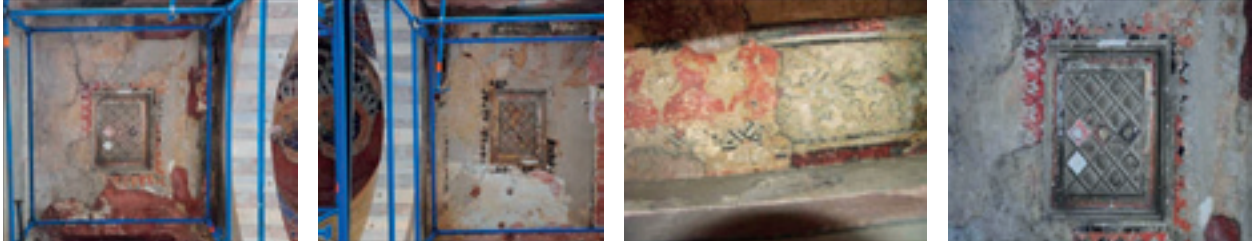
Fotoğraf 60 d, e, f,g.

G3 hünkâr girişi kubbe kasnağı yüzeyinde iki kat bezeme bordür örneği okunmaktadır. Üstte; beyaz zemin üzerine kırmızı renkte ve kontursuz olarak baskı tekniğiyle kaba görünüşlü bezeme bulunmaktadır. Altta ise çift yönlü palmet dizini siyah konturlarla beyaz zemin üzerinde okunmaktadır. Esasında kırmızı renk kalıntıları bu bordürün boyalı olduğunu belirlemektedir (Fotoğraf 60 a, b, c, d, e, f, g, h).
