## AYDIN NASUH PAŞA KÜLLİYESİ

Emre MADRAN

## THE COMPLEX OF NASUH PAŞA AT AYDIN (SUMMARY)

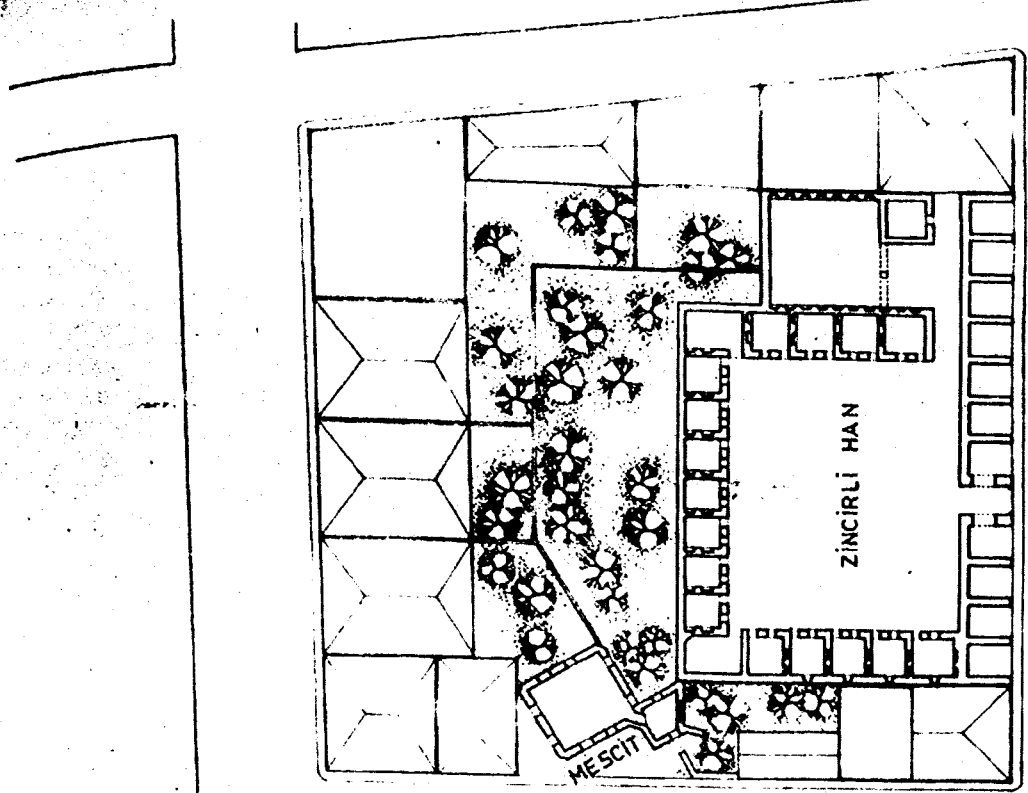
ADIN NASUH PAŞA KÜLLİYESİ VAZİYET PLANI  
Ölçek 1/200  
5m

Nasuh Paşa külliyesi Cumhuriyet Mahallesi, ve Cihanoglu külliyesinin güneyinde yer almaktadır. Paşa Hamamı, Osman Ağa Medresesi (5), Zincirli Han ve Mescitten müteşekkildir. Bu yapılardan sadece hamam ve hanın güney cephesindeki zemin kat dükkânları fonksiyonlarını devam ettirmekte, Medrese odaları fakir ailelerin barınağı, Han ise ahır ve depo olarak kullanılmaktadır. Medrese ve Hamamın kuzey cepheleri ile Han'ın doğu ve batı cepheleri evler tarafından kapatılmış olup (Levha 1), Belediye tarafından yeni açılan bir yol (Resim 3) medresenin batı kanadını tamamiyle ortadan kaldırmıştır. (6) İkinci bir yol Han, Medrese ve Hamamın güneyinden geçmektedir. Külliyenin kuzey ve güneyindeki zemin kotları birbirinden farklı olduğundan, medreseye güney cephesinde bugün mevcut olmayan merdivenle çıkılmaktaydı. Hanın zemin kat kuzey odaları

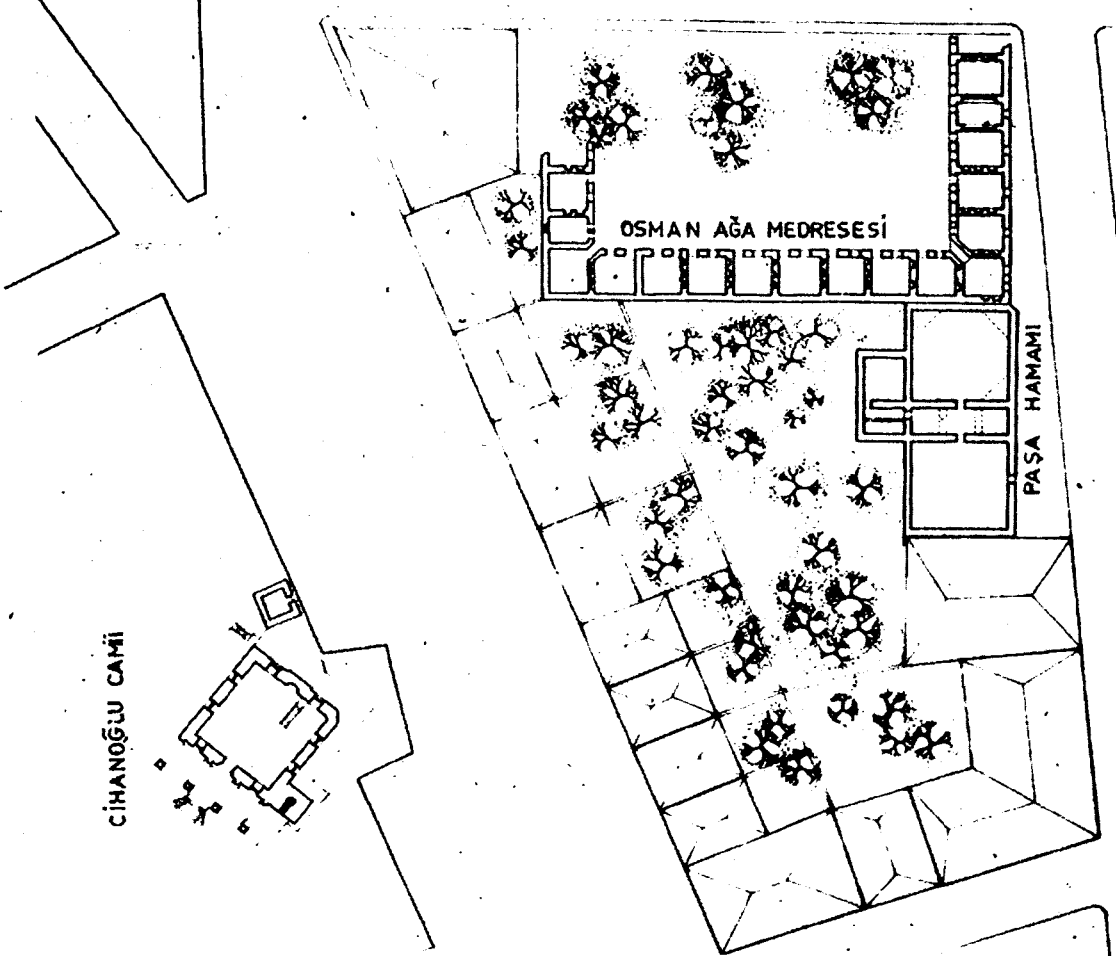
Levha: 2)

7. Medresenin doğusundan geçen yeni yol, yapının güney kanadının bir kısmını ortadan kaldırmıştır. Han'ın kuzey-batı köşesindeki iki odaya ait izler medrese'nin doğu kanadının mevcut olduğunu göstermekteyse de, evler plânın kesin olarak anlaşılmasına mani olmaktadır. (Levha 1-2).

rin üç köşede izine rastladığımız ke-  
merler tarafından taşındığı düşünüle-  
bilir. (Levha 2) (13)

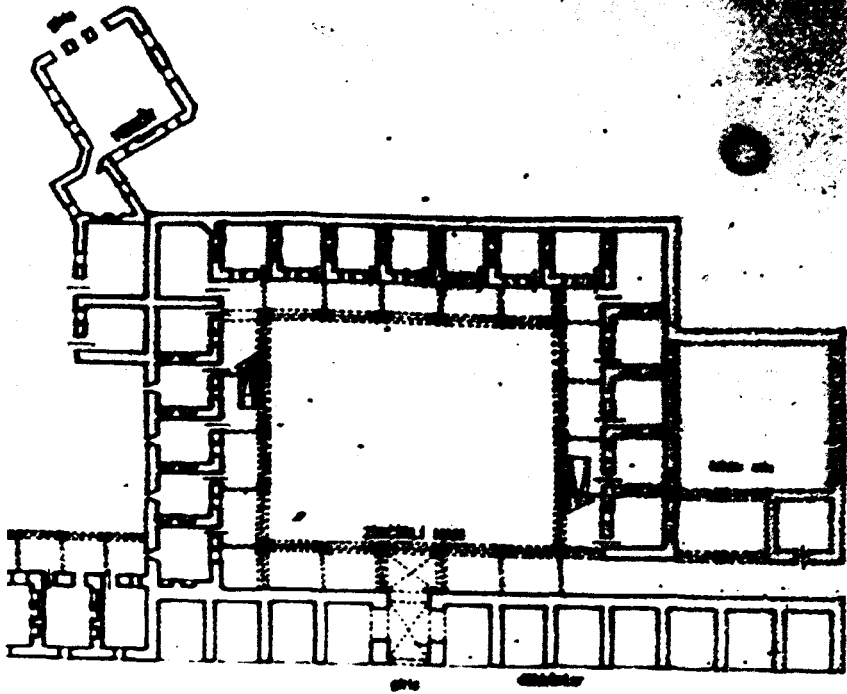
AYDIN NASUH PASA KÜLLİYESİ  
RESTITÜSYON

Gerek handa mevcut izlerin değer-  
lendirilmesi, gerek mukayeseli çalışma-  
ların verdiği sonuçlar, restitüsyon lev-  
halarında ifade edilmeye çalışılmıştır.

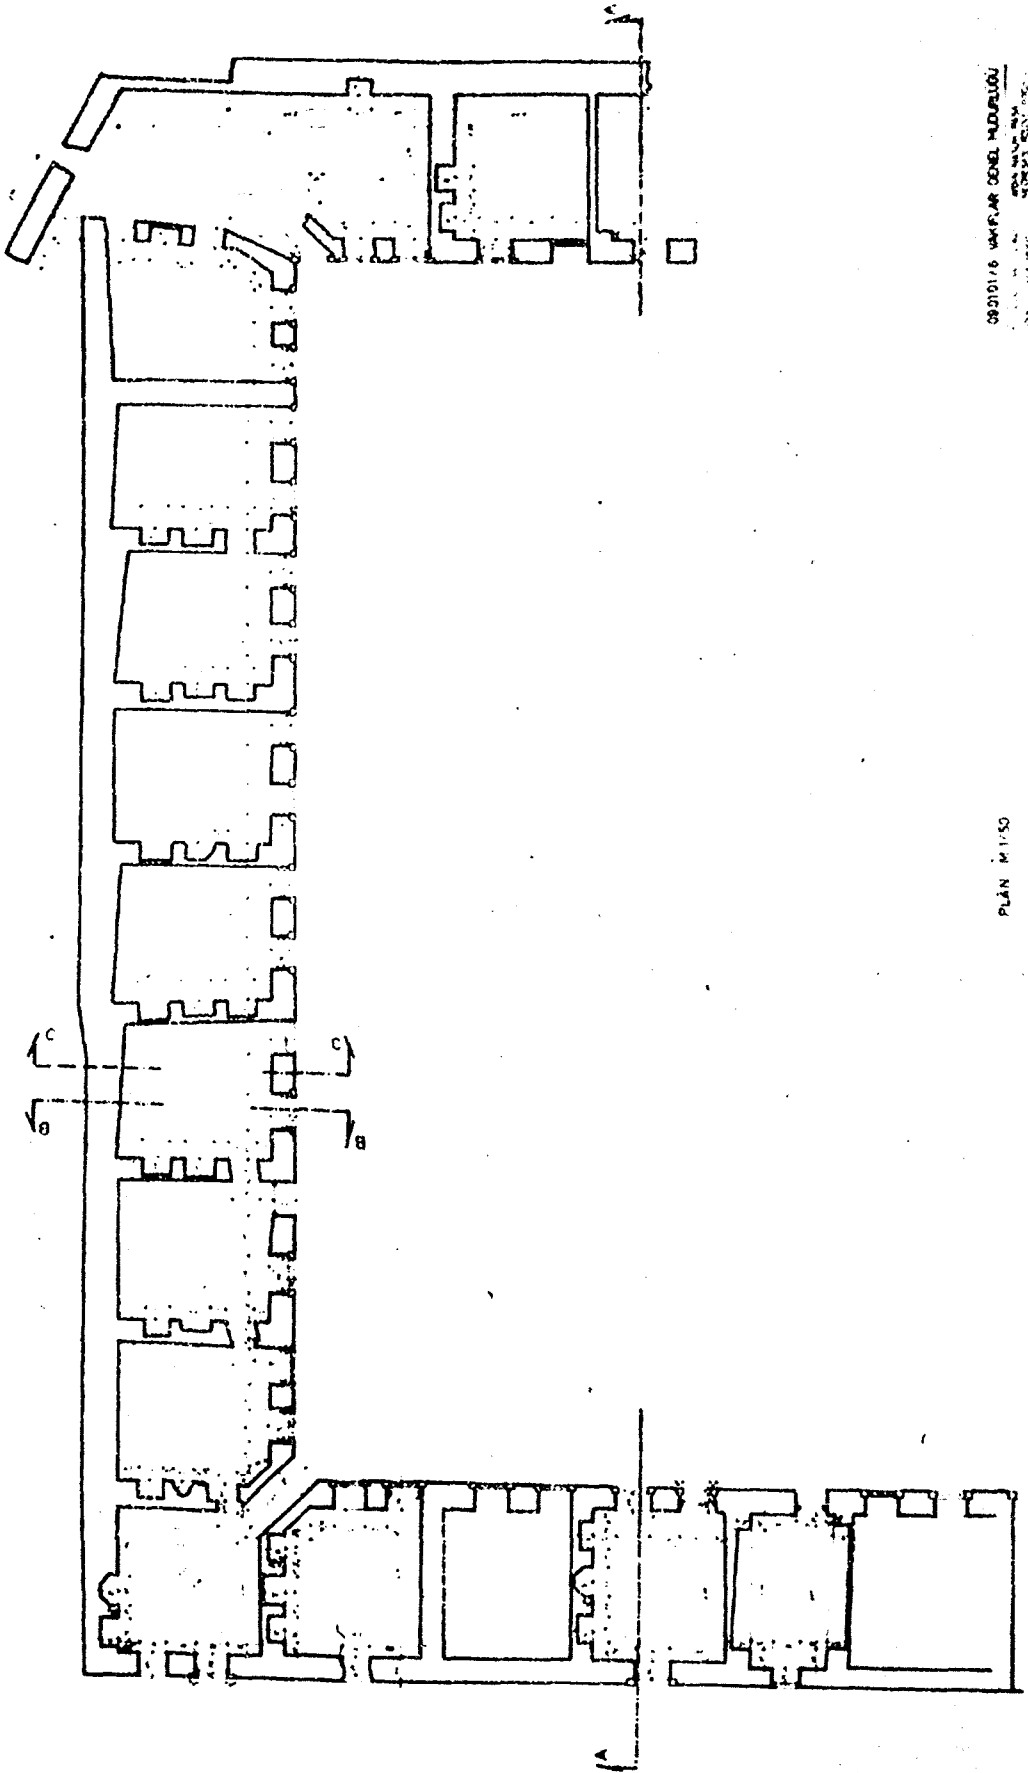
AYDIN-NASUH FAŞA MEDRESESİ RÖLÖVE PROJESİ  
ÖLÇEK: 1/50

Medrese dikdörtgen bir avlu etrafına sıralanmış (7) odalardan meydana gelen tek katlı bir yapıdır. Batısında bitişik olarak Paşa Hamamı, doğu ve güneyinde yol, kuzeyinde ise evler bulunmaktadır. Yeni açılan yol yüzünden, hâlen ağı doğuya açık (1) şeklinde bir plâna sahiptir. (Levha 3).

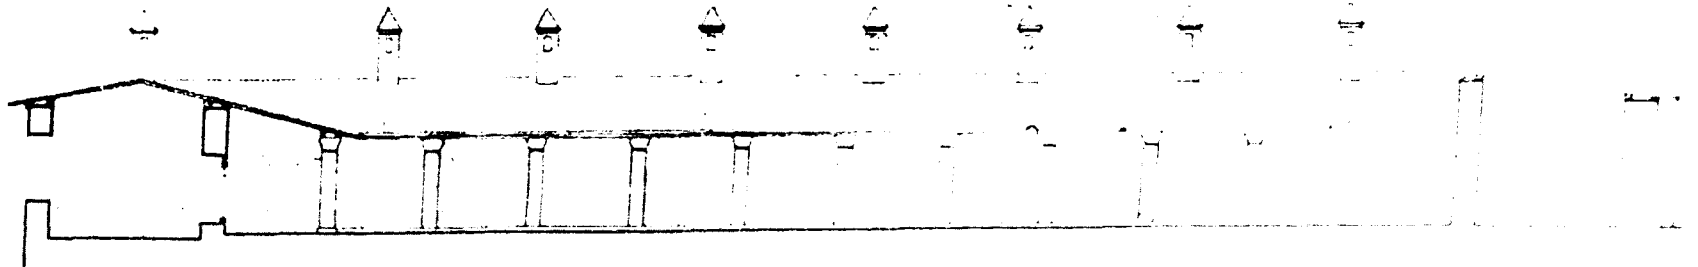
OSMAN AĞA MEDRESESİ  
A.A KESİTİ

Mevcut kolonların yüksekliği, kolonlar üzerinde kemerlerin bulunamayacağını, kirişlemenin kolonlar üzerinde yer alan ahşap yastık kirişine bastığını göstermektedir. Restitüsyon etüdüleri, odaları örten beşik çatının uzanarak revağın da çatısını teşkil edebileceği sonucunu vermektedir. (Levha 4 d)

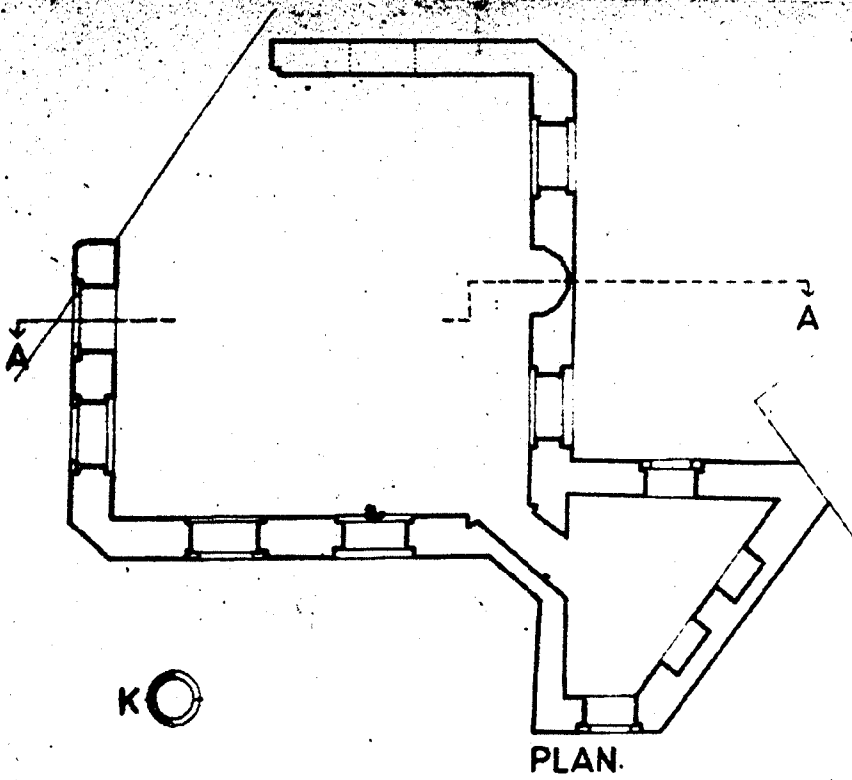
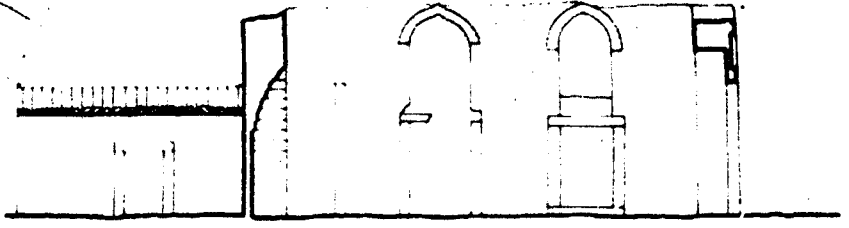
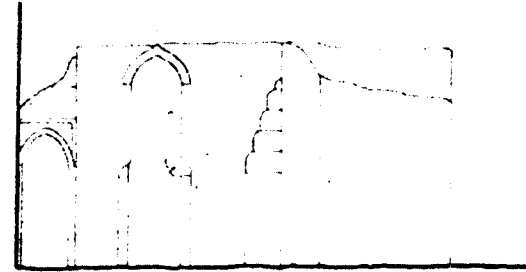
NASUH PAŞA KÜLLİYESİ  
MESCİT

Yapı iki hacimden müteşekkildir. Esas ibadet edilen kısım 7.00 x 7.00 m. boyutunda olup kuzey duvarında yer alan üzeri mermer yarım daire kemerli bir kapıdan girilir. Kuzey doğu köşesi yıkılmış olan ibadet mekânının batı ve doğu duvarında altta ve üstte ikişer pencere, güney duvarında ise alçı sıva üzerine kabartma olarak işlenmiş yedi stalaktit sırasının meydana getirdiği bir mihrap nişi ve mihrabın her iki yanında yer alan altlı üstlü birer pencere bulunmaktadır. Alt pencereler söveli ve geçmeli demir parmaklıklı olup, üst pencereler sivri veya kaş kemerle bitirilmişlerdir. Paralel kenar bir plâna sahip ikinci hacime, mescidin içinden ve güneybatı köşesinden geçilir. Doğu ve batı duvarlarında ikişer pencere bulunan bu hacmin üst örtüsü ahşap beşik çatıdır.

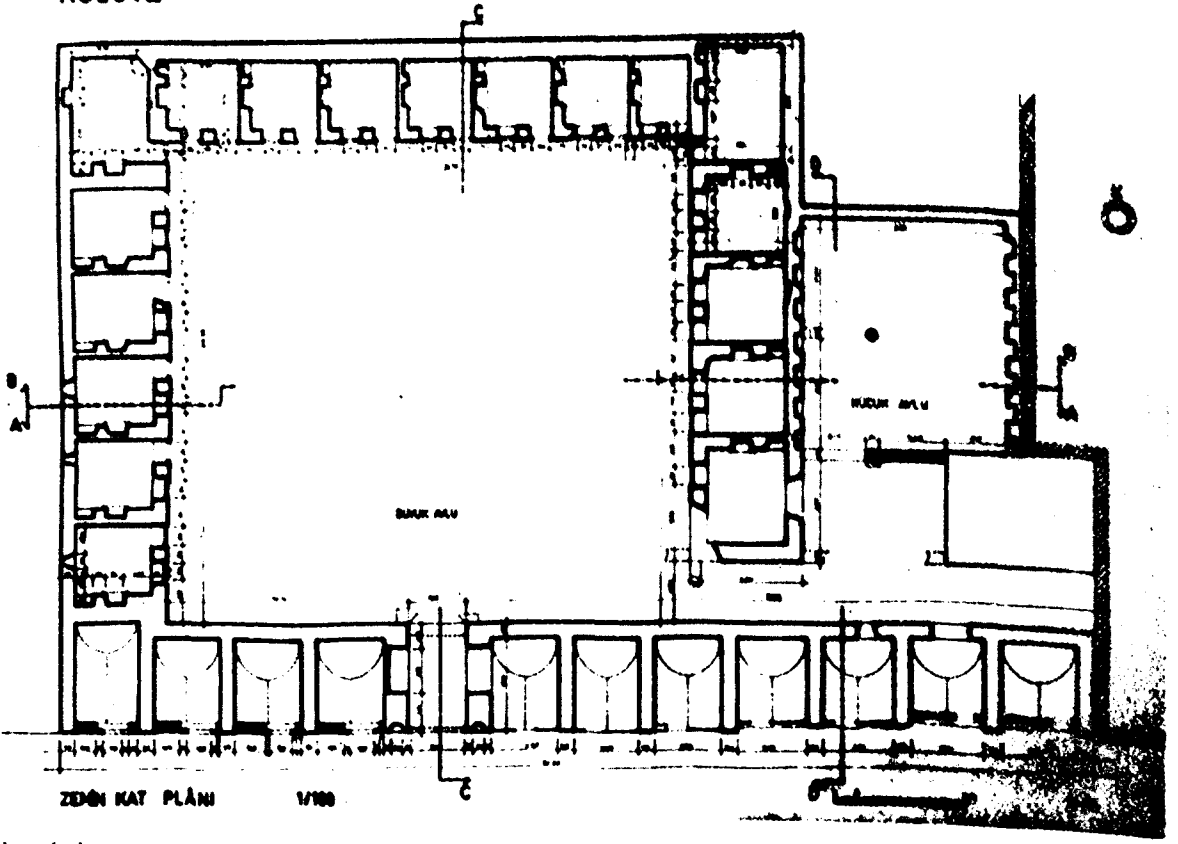
Levha: 6-a)

Külliye'nin doğusunda yer alan han, 28 x 23 m. boyutundaki dikdörtgen bir avlunun etrafında yer alan iki katlı ana blokla, avlunun güney-doğu köşesinden geçilen ikinci küçük avludan müteşekkildir. (Levha 6a ve 6b). Yapıya güneyde yer alan sivri kemerli bir kapıdan girilir. (Resim 18). Giriş hacmi 3.00 x 5.35 m. boyutlarında olup haç tonozlu bir üst yapıya sahiptir ve avluya açılır. Zemin katta batı, kuzey ve doğu bloklardaki 18 oda avluya, (Resim 18-19) kapının yer aldığı güney bloktaki 11 oda ise <sup>(10)</sup>güneyindeki yola

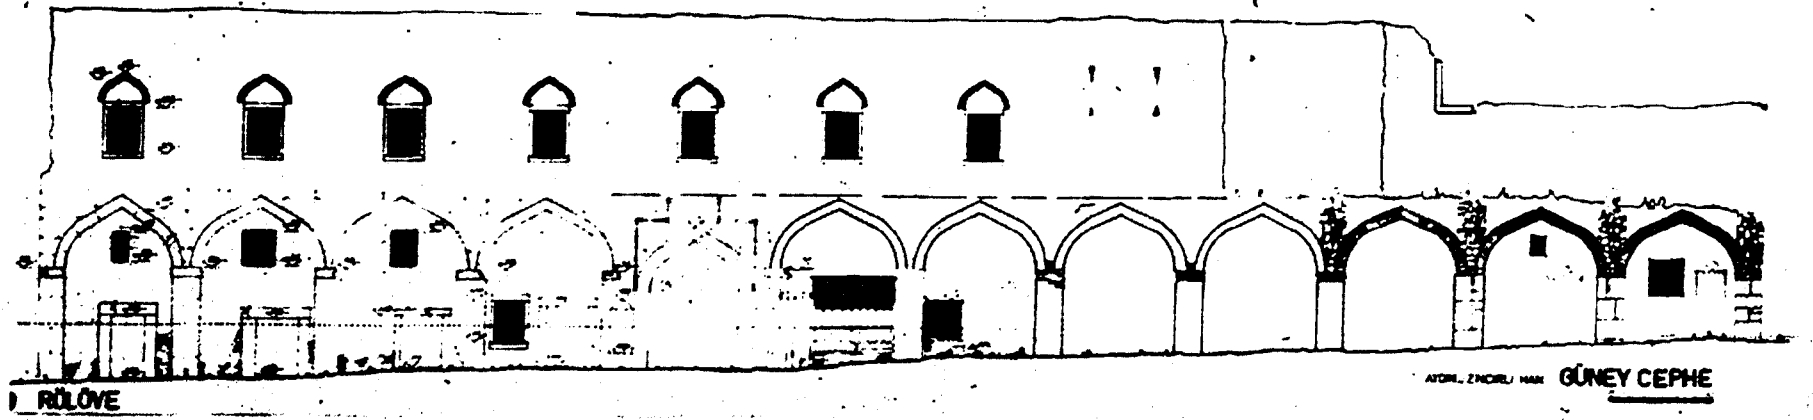
Levha: 7-a)

açılmaktadır. Bu cephedeki dükkânlardan giriş kapısının batısında yer alanların ön cepheleri kapatılmış ve mermer söveli bir kapı ve bir pencere ihtiva eden hacimler haline gelmişlerdir. Daha harap olan doğu taraftaki dükkânlarda ise bu dolgular görülmemektedir. (Levha 7a). Birinci kat odaları tamamen avluya bakmakta olup, güney kanatta dükkânların üzerinde yer alan odaların yola bakan birer söveli ve geçmeli demir parmaklıklı pencereleri daha vardır.

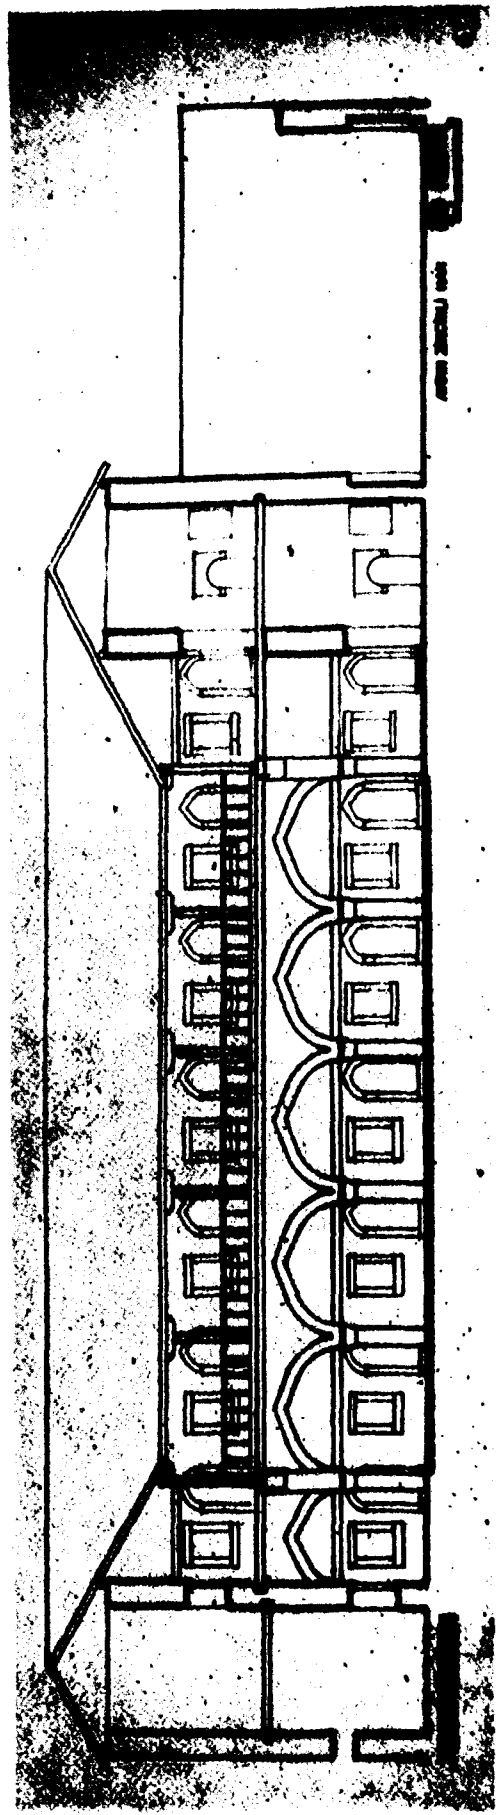
Levha: 8-b)

m. yüksekliğinde monolit sütunlar ve  
tezyinatlı başlıklar, üst kat revak ah-  
şap döşemesinin bu sütunlar üzerinde  
yer alan tuğla kemerler tarafından ta-  
şındığını göstermektedir. (Levha 8b)  
Ufak bir hafriyat ayakların yerlerini  
ortaya çıkartabilir. Birinci kat'ta ise  
ahşap gergi izlerinin olmaması ve ben-  
zeri örnekler (12) revağın ahşap dikme-  
ler tarafından taşınan ahşap kirişleme-  
li bir çatı ile örtülü olabileceğini gös-  
termektedir. (Levha 8b)

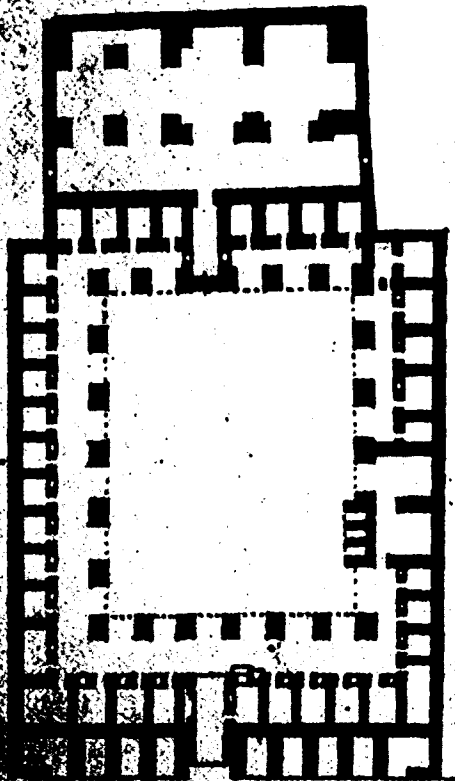
levha: 10-b)

11. Küçük avlu elemanı, Osmanlı Hanlarında değişik şekillerde görülmektedir. İstanbul-Valde Hanında (Resim 21) (Levha 10a) küçük avlu etrafında odaların sıralandığı açık bir mekândır. Buna mukabil, Gaziantep-Hişva Hanında (Levha 10b) ve Bergama Taş Han'ında (Levha 10c) bu eleman avlu karakterini kaybetmiş, ana kitleye bağlı, muhtemelen ahır ve depo fonksiyonunu haiz kapalı bir mekân halini almıştır.

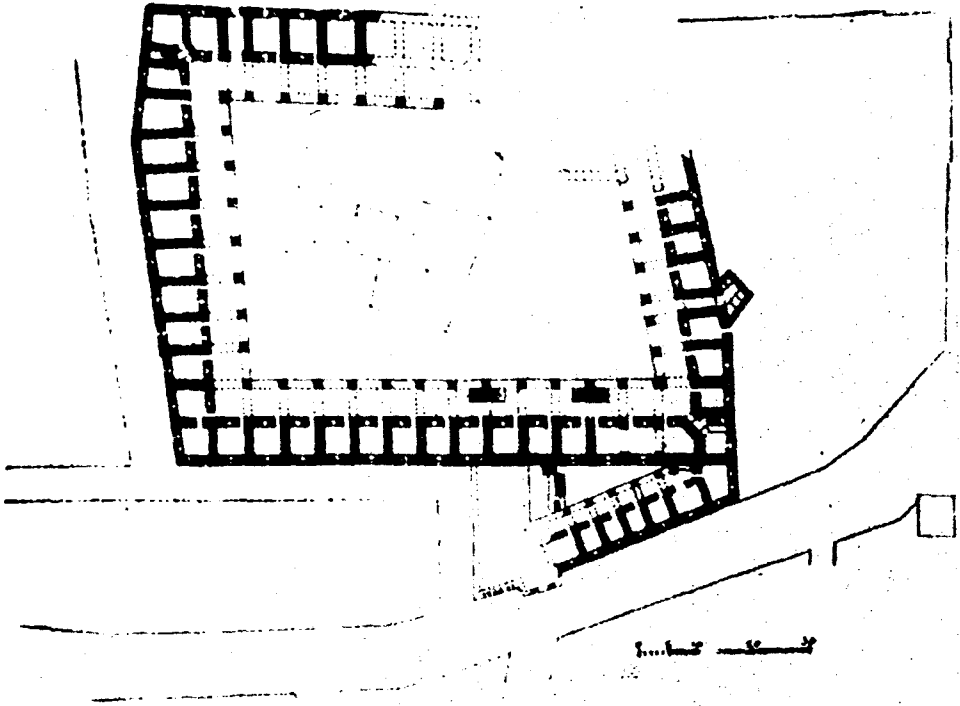
Levha: 11-a)

13. İki katlı Osmanlı Hanlarında merdiven elemanı  
ya revak hacminin içinde (İstanbul-Valde Hanı, Levha  
10a; İstanbul-Vezir Hanı, Levha 11a, Manisa-Kurşunlu  
Han), veya revağa bitişik yahut ayrı olarak avlu içinde  
(Çeşme-Kanunî Kervansarayı, Resim 26) halledilmiştir.  
Zincirli Han'da her iki şekil de mümkün olmakla ber-  
aber köşelerindeki kemerlerin mevcudiyeti, merdivenlerin  
revak içinde halledilmiş olması ihtimalini daha kuvvetli  
kılmaktadır.

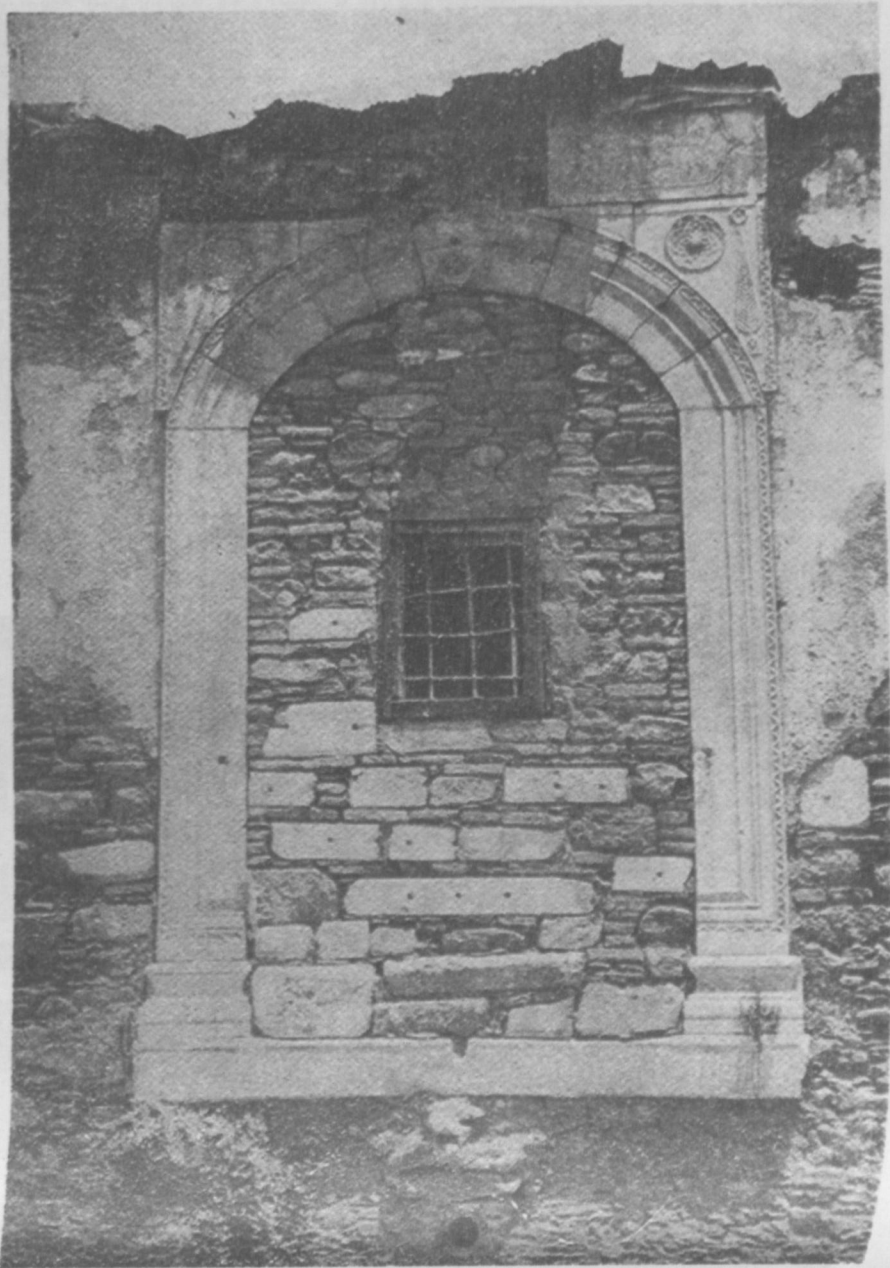
Res.: 5) Medrese, giriş kapısı.

Yapıya güney kanadında, yoldan 1.30 m. kadar yüksekte bir kapıdan girilir. (Resim 5). Orijinal merdiven bugün mevcut değildir. Kapı basit profilli iki mermer yan söve üzerinde yer alan yarım daire kemer ile çevrelenmiştir. Tuğla haç tonoz ile örtülü giriş hacmi dikdörtgen bir plân göstermekte, bugün oda olarak kullanılmasından dolayı, giriş moloz taşla örülü bulunmaktadır. Medrese hacimlerindeki yegâne kârgir üst yapı giriş hacmininkidir.

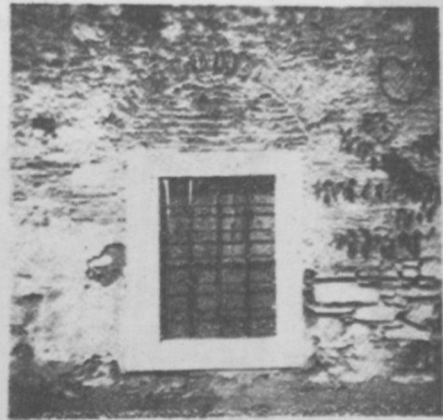
Res.: 7) Medresenin bir penceresi.

Duvarlarda yapı malzemesi olarak moloz taş ve tuğla parçaları kullanılmış olup, itinalı olmayan bir işçilik göstermektedir. Pencerelerde kireç taşı söveler ve geçmeli demir parmaklıklar yer yer mevcuttur. (Resim 7). Kapılarda ise genellikle monolit iki yan sövenin üzerinde 2 parça taştan müteşekkil yarım daire kemerler bulunmaktadır. Kapı ve pencerelerin üzerinde gayri muntazam formlar gösteren tuğla boşaltma kemerleri vardır. Yer yer kalmış olan orijinal sıva ve alçı badana, odaların iç ve dışlarının tamamen sıvalı olduğunu göstermektedir. (Resim 11).

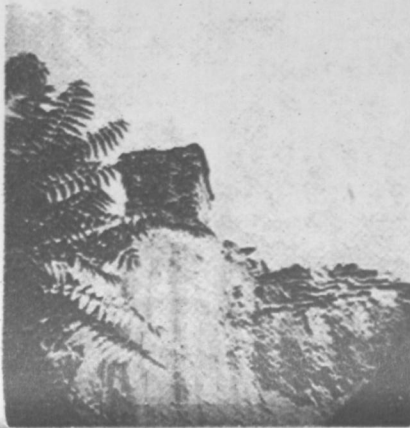
Res.: 8) Baca ve kalkan duvarı.

Medresenin üst örtüsü (giriş hacmi hariç) bugün mevcut değildir. Odaları birbirinden ayıran duvarların, yan duvarlardan sonra yükselen kısımlarının üçgen şeklinde olması ve bu üçgenin ucunda yer alan bacaların üzerindeki izler, çift meyilli ve ahşap kirişlemeli bir beşik çatının mevcudiyetini göstermektedir. (Resim 8).

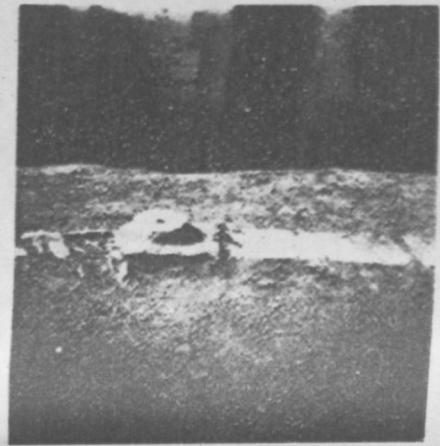
Res.: 9) Medrese revakının kolon kaydısi ve bordür taşı.

Medresenin güney kanadında, esas kitleden 2.55 m. uzakta yer alan 2 adet bordür taşı ve aynı taştan yonulmuş basit bir kaide (Resim 9), avluda yer yer toprağın içine gömülmüş monolit sütunlar bir revağın mevcudiyetini gösteren elemanlardır. Kitlenin avlu cephelerinde kârgir bir revak üst yapısı izine rastlanmadığından, revağın da ahşap kirişlemeli bir üst örtüsü bulunduğunu kesinlikle söyleyebiliriz. (9)

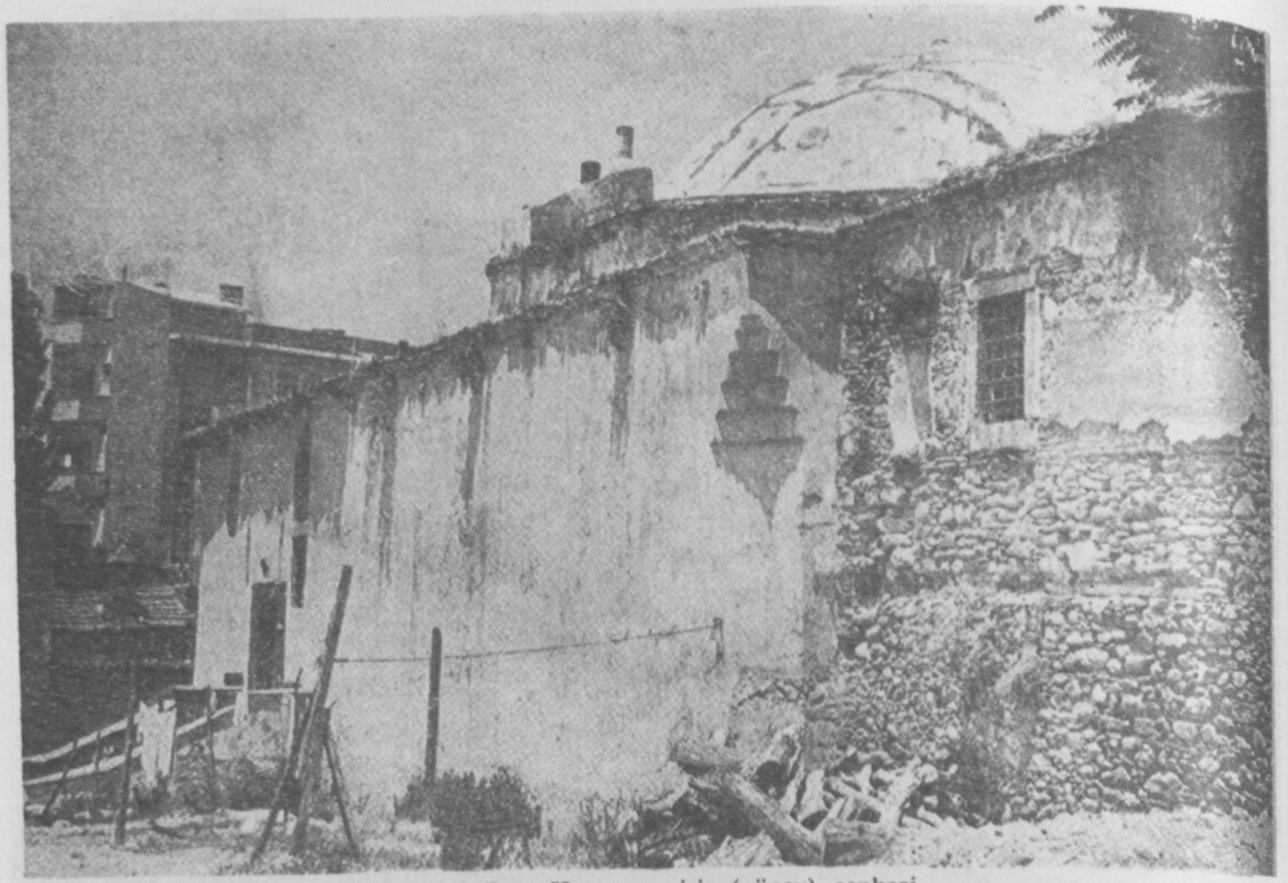
Res.: 12) Paşa Hamamı, giriş (güney) cephesi

Hamam, Medresenin batısında ve ona bitişik olarak yer almıştır. (Resim 12) Medrese giriş kapısının açıldığı sokaktan 7 basamak merdivenle çıkıldıktan sonra yıkılan orijinali üzerine 1954 senesinde yapılmış ve betonarme bir üst örtü ile kapatılmış olan soyunma kısmına girilir. Ahşap soyunma kabinlerinin bulunduğu bu muhdes kısımdan açılan ufak bir kapı ile dikdörtgen bir plâna sahip ılıklik kısmına geçilir. Sivri tuğla kemerler ve köşelerde aslangöğüsleri tarafından taşınan üç kubbe bu kısmın üst örtüsünü teşkil etmektedir. İlıkliğin kuzey duvarındaki ufak bir kapıdan servis hacmine girilir. Bu kısımda beşik tonozlu W. C. hacmi ve hamamın doğusunda bulunan su deposuna çıkan üç basamaklı bir merdiven vardır. Hamamın üçüncü kısmı ılıklikten geçilen ve kare bir plâna sahip olan sıcaklıktır. Tek hacim olan sıcaklığı örten kubbede geçiş elemanı olarak tromp kullanılmıştır.

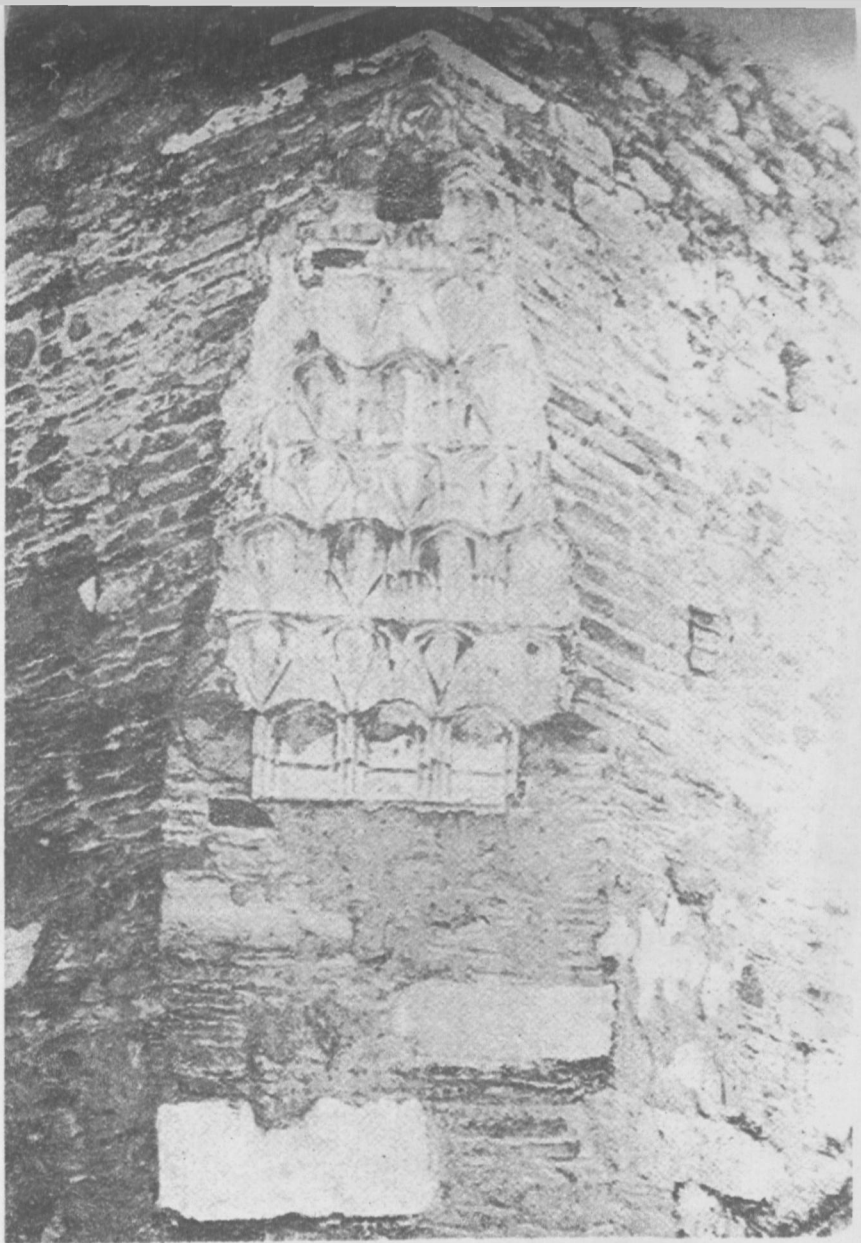
Res.: 14) Mesciti kuzeybatı köşe stalaktiti.

Mihrap (Resim 15), kapı ve kuzey batı dış köşede yer alan alçı stalâktit köşe konsolu (Resim 14), yalnız mescitte değil bütün külliye de rastlayabildiğimiz ender tezyini elemanlardır.

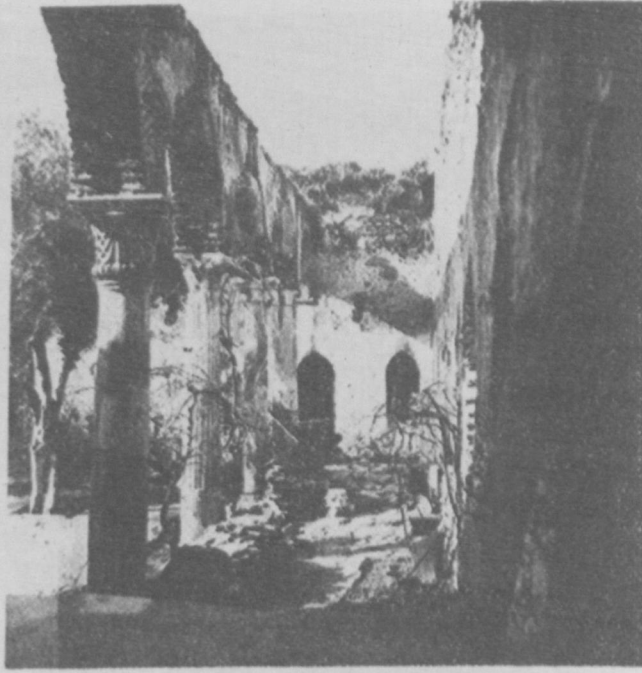
9. Tire'de Karakadı Mecdetin Medresesinde (Resim 25) (15. yüzyıl) derleme sütun başlıklar üzerinde yer alan tuğla kemerlerin taşıdığı ahşap üst örtüden,

Res.: 25) Tire, Karakadı Meccedinin Medresesi. Revaklar, (1970 senesindeki onarımda üstü orjinaline uygun olarak meyilli ahşap kirişleme ile kapatılmıştır.)

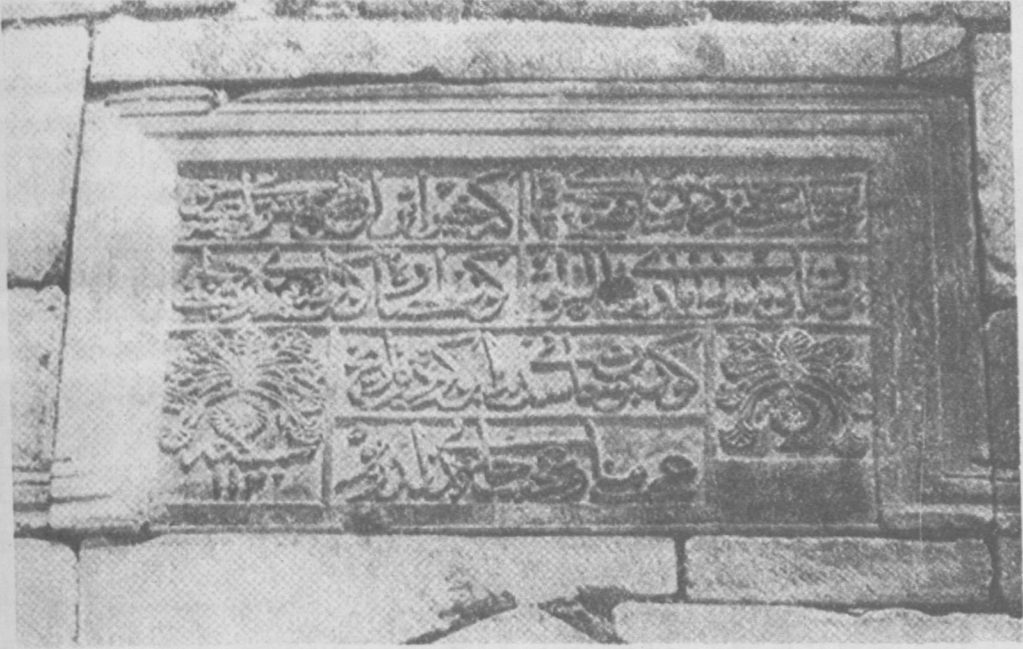
Res.: 27) Hamam Kitabesi. (Foto: Sabih Erken)

Hamın kitabesi, kapı kemerlerinin hemen üzerinde, kapı kenarından gelen basit bir profilin çevrelediği dikdörtgen bir mermer levha üzerine sülüs yazı ile yazılmıştır. Sol alt köşesinde 1130 tarihini okuduğumuz kitabenin metni şudur: (Resim 27).
