# BUKOLEON SARAYI 2009 SEZONU TEMİZLİK ÇALIŞMALARI

## Cleaning Works of Bukoleon Palace During 2009 Sesion

Doç. Dr. Ferudun Özgümüř | İ.Ü.Güzel San.Fak.

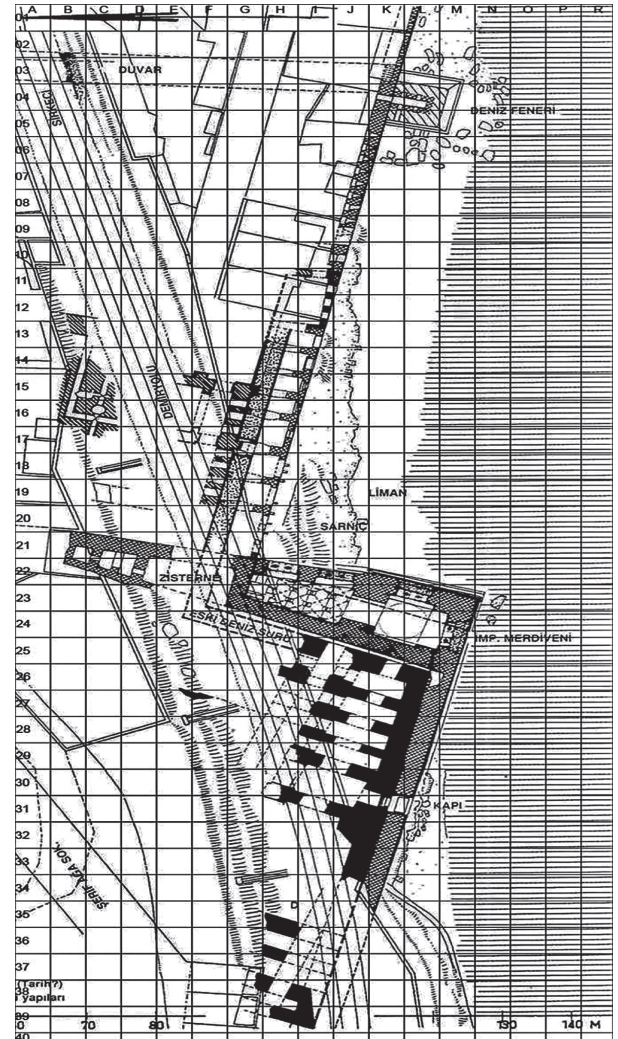
Plan 2

Bütün bu kötü gidişatı durdurmak ve saray kalıntılarını kurtarmak ve ilerde yapılabilecek bir kazıya ön çalışma teşkil etmek için yukarıda başlangıç ve bitiş tarihleri verilen temizlik faaliyetleri yapının tümünde başlamış ve planında gösterilen H/26-32 I.J.K.L.M/ 26-32,F.G.H. I/16-17,KLM/3-7,I.J.K.L.M/20-26 plan karelerinde çalışılmıştır (Plan 2).

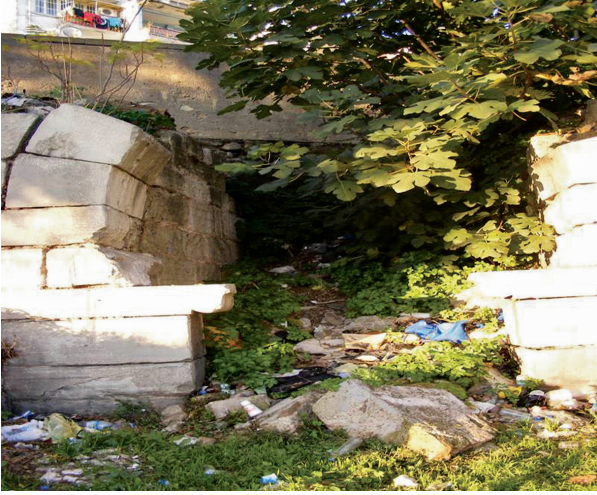
Fotoğraf 2- Kapının temizlik öncesi durumu

K.L/30-31 Bu plan karede yer alan ve imparatorluk kapısı denen kapı temizlik sırasında *küçük kapı* diye adlandırılmış ve buradaki ot ve ağaçlar tamamen temizlenmiş, kapının girişini dolduran dolgu toprak kaldırılmıştır (Fotoğraf 2-3).

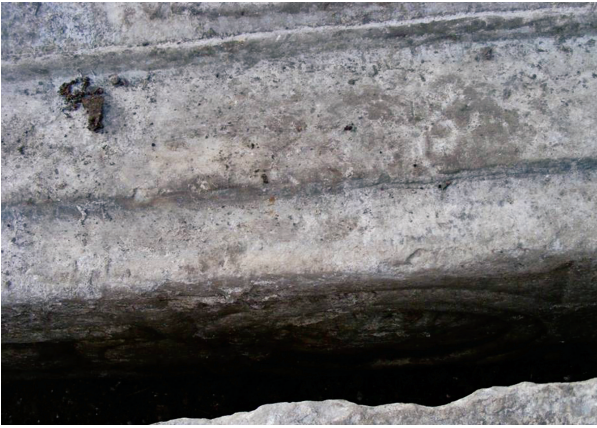
Fotoğraf 4- Justinianus Monogramı

2001 senesine kadar kapının iki yanında bulunan ve üzerinde İmparator İustinianus 'un (MS.527-565) monogramı bulunan ve şu anda devrilmiş durumda olan mermerden muazzam blok ne yazık ki yerine konamamış; fakat, fotoğrafları çekilerek belgelenmiştir (Fotoğraf 4).

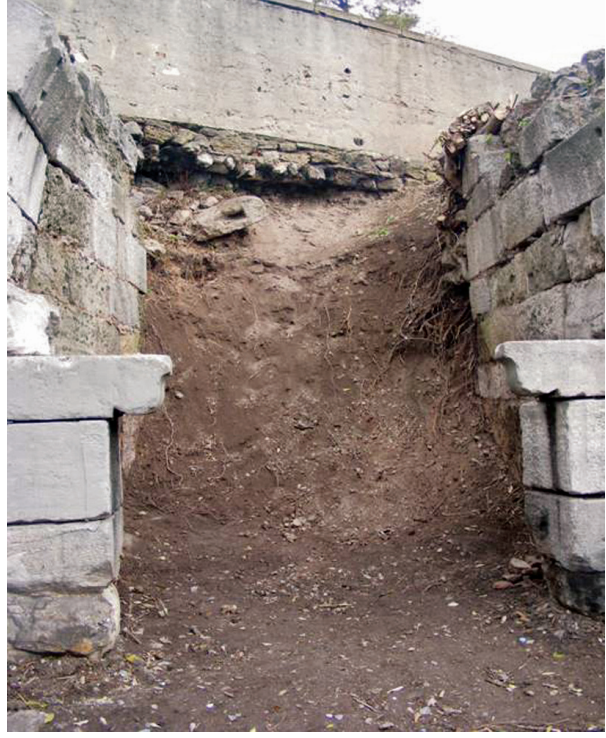
Fotoğraf 3- Kapının Temizlikten sonraki durumu

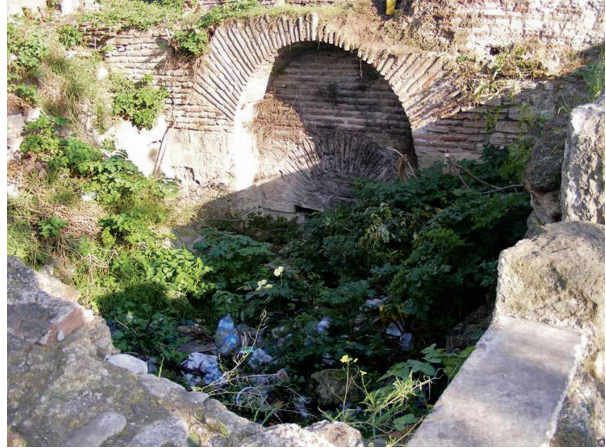
Fotoğraf 5- I.J.K/35-36-37-38 Plan kareleri 1.Nolu Mekanın temizlik öncesi durumu

I.J.K/35-36-37-38 plan kareleri çalışma ekibi tarafından 1No lu Mekân diye tanımlanmıştır. Yukarıda anlatılan kapıdan girince ilk karşılaşılan mekândır (Fotoğraf 5).

Duvar tekniğinden ve taş-tuğla kalınlıklarından anlaşılacağına göre mevcut yapı kompleksinin en eski bölümü olmalıdır. Kullanılan *od taşı* (ateş taşı) bu mekânların 6. yüzyıla ait olduğuna işaret eder, fakat mevcut tuğla örgüsünden bazı detaylar daha eski dönemleri de göstermektedir (Ahunbay 2005 :74-75). Çöplerin ve ağaçların temizlenmesi esnasında erken Bizans dönemine ait bir templon parçası gayet sağlam durumda ele geçmiş ve bu mekân gayet sağlam ve temiz durumda açığa çıkmıştır (Fotoğraf 6-8).

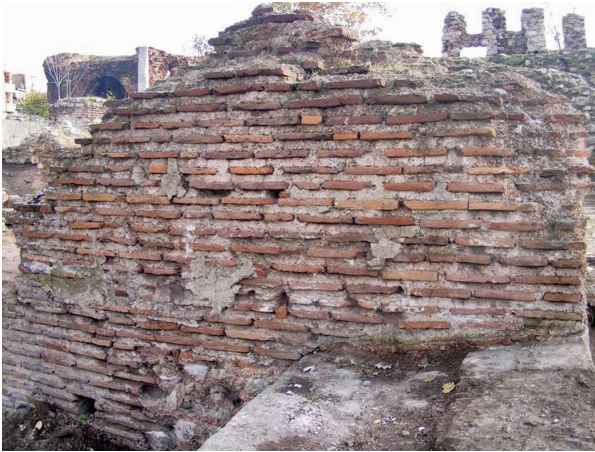
I.J.K/25-26-27 plan kareleri 2 nolu mekândır ve bir önceki kalıntıyla paraleldir. Taş tuğla tekniğinden bu yapının da 6.yüzyıla ait olduğu anlaşılmıştır (Ahunbay 2005:69-72) (Fotoğraf 9-10).

Fotoğraf 10- I.J.K 25-26-27 Plan karesindeki 2 No lu mekanda tuğla duvar

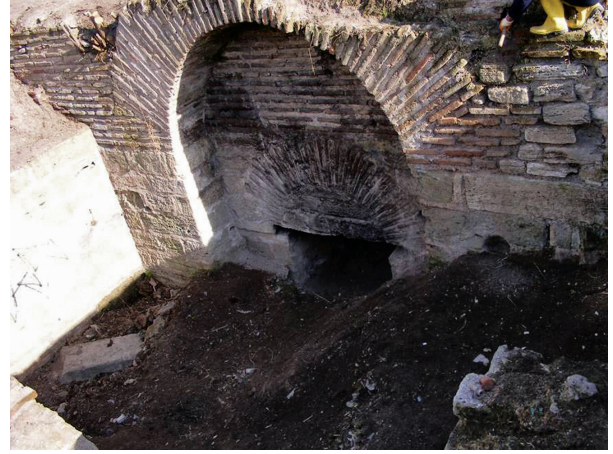
Fotoğraf 8- I.J.K/35-36-37-38 Plan kareleri 1 No lu mekânın temizlik sonrası durumu

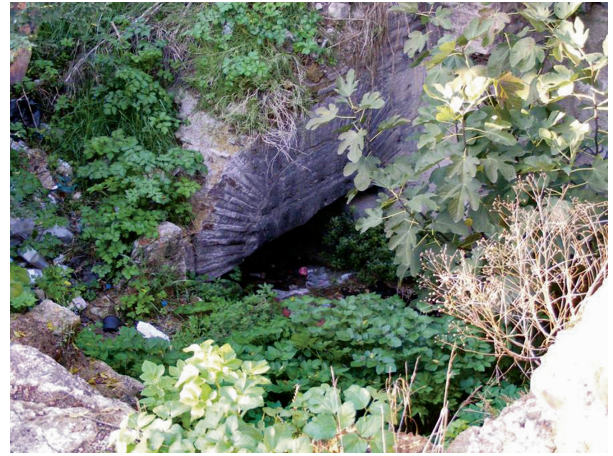
Fotoğraf 9- I.J.K 25-26-27 Plan karesindeki 2 No lu temizlik öncesi durumu

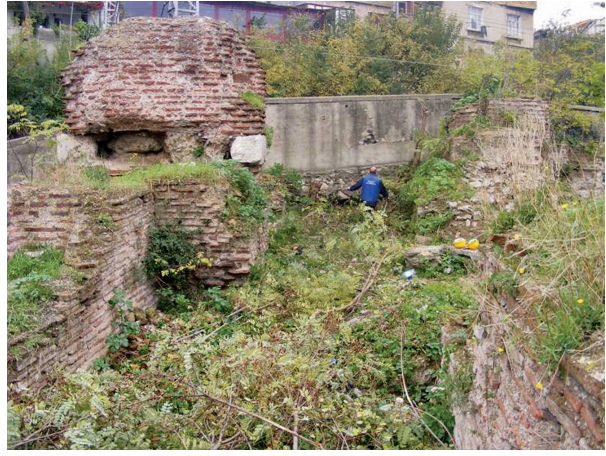
Fotoğraf 13- H.I.I.K/23-24-25-26-27-28-29 Plan kareleri 4 nolu mekânın temizlik öncesi durumu

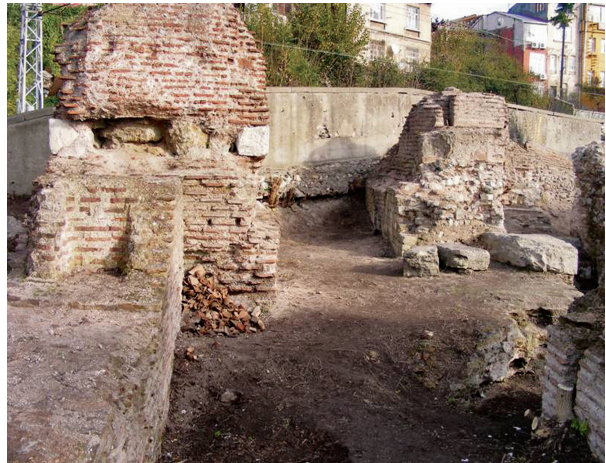
Fotoğraf 17- H.I.I.K/23-24-25-26-27-28-29 Plan kareleri 4 nolu mekânın temizlik sonrası durumu

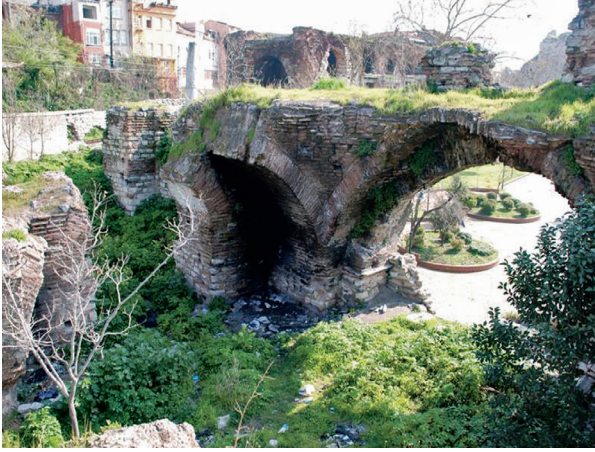
Temizlik çalışmaları başlamadan önce tanınamayacak kadar bitki ve ağaçlarla kaplanmış, içerisine çöpler atılmıştı (Fotoğraf 18). Önce içerisindeki ağaçlar kesilmiş ve hemen arkasından çöplerden arındırılmıştır.

Fotoğraf 18- G.H.I.J.K.L.M/22-23-24-25 Plan kareleri 4 nolu mekân Temizlik öncesi

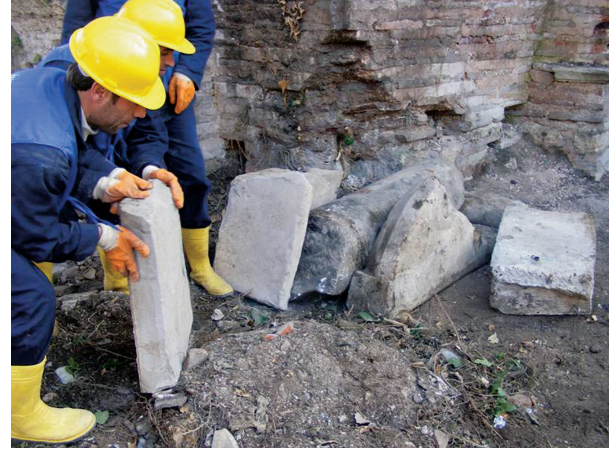
Bu çalışmalar sırasında muhakkak saraya ait olan mermer kaplama levhalar, Sütunlar ve diğer plastik malzeme ele geçmiştir (Fotoğraf 19). Hepsisi de 6. yüzyıla tarihlenir. Bunlardan mermer kaplama levhaları temizlenip yıkanmış ve aynı mekânda istiflenerek muhafazaya alınmıştır (Fotoğraf

Fotoğraf 19- G.H.I.J.K.L.M/22-23-24-25 Plan kareleri 4 nolu mekân bulunan mimari plastik

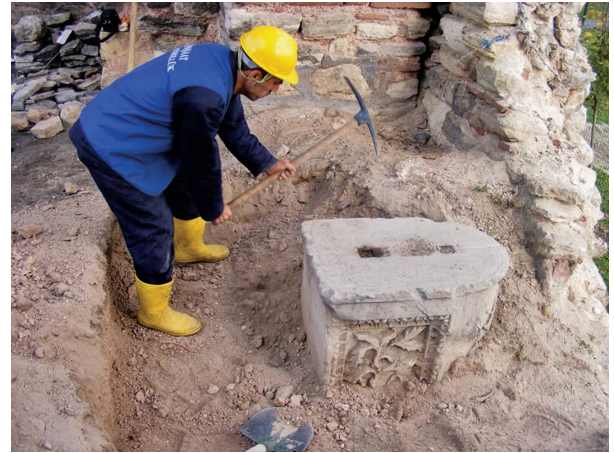
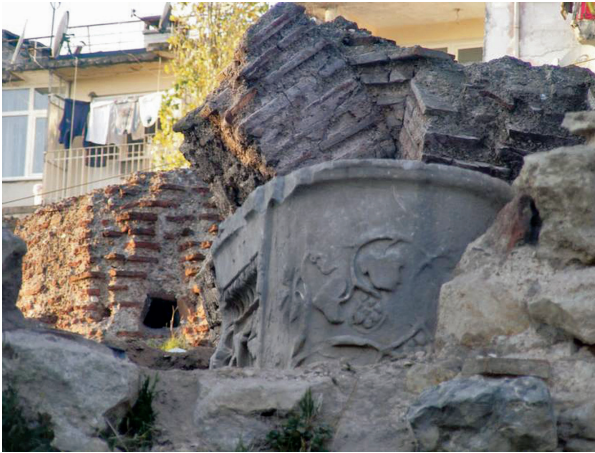
Fotoğraf 21 G.H.I.J.K.L.M/22-23-24-25 Plan kareleri 4 nolu mekân da bulunan in situ kaide

Fotoğraf 22- G.H.I.J.K.L.M/22-23-24-25 Plan kareleri 4 nolu mekân da bulunan in situ kaide

20). Bu mekândaki en enteresan iki buluntudan birincisi *in situ* eliptik paye kaidesidir (Fotoğraf 21-22). Diğer buluntu da enteresan olup, *spoli* (devşirme) malzeme olarak kullanılmış MÖ 6. yüzyıl sonuna ait Dor düzeninde sütun başlığıdır. (Fotoğraf 23). Bizans öncesi döneme ait bu başlığı

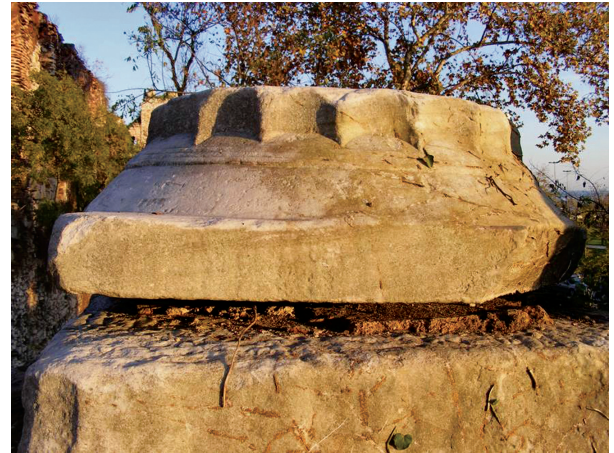
Fotoğraf 23-G.H.I.J.K.L.M/22-23-24-25 Plan kareleri 4 nolu mekân da bulunan Dor sütun başlığı

buraya nereden geldiği belli değildir. Fazla uzakta olmayan eski bir pagan yapılarından getirilmiş olmalıdır.

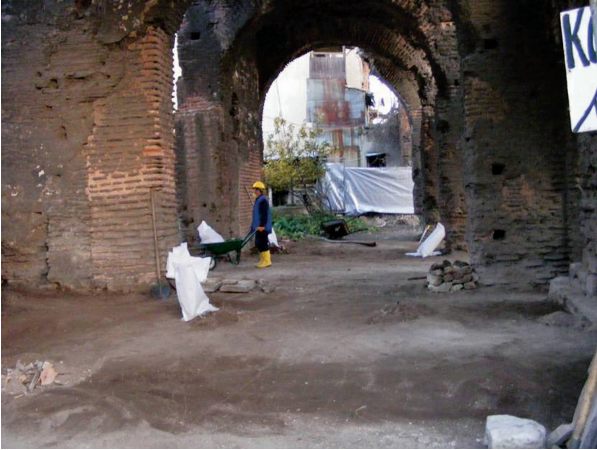
Fotoğraf 26- F.G.H.I/13-14-15-16-17-18-19-20 Plan karelerindeki Justinianus evi temizlik sonrası

paratorluk sarayının dört duvarı ayakta kalmış, önünde bir *Loggia* sı bulunan ve bazense Iustinianus evi denen bu tek yapı, temizlik çalışmalarının başlamasından önce demir yolunun arkasındaki diğer mekânlarla bağlantı halindeydi. Bu önemli kalıntının bazı alimlerce yapılmış çeşitli restitüsyon denemeleri vardır (S.Eyice 1988:22-29). Ayrıca, 20.yüzyıl başlarında da hakkında çok araştırma yapılmıştır (Fotoğraf 24-25-26). Burada da yapılan temizlikte, var olan çöpler ve ağaçlarla binayı dıştan sarmış diğer bitkiler temizlenmiştir. Burada da bulunan birçok mimari parça yerinde istiflenerek muhafaza edilmiştir.

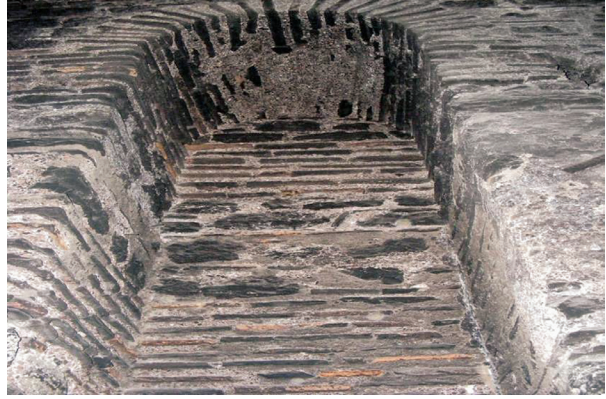
Fotoğraf 27- K.L.M/3-4-5-6-7- Plan karelerindeki Faros kulesi içi

K.L.M/3-4-5-6-7- Plan karelerindeki Faros kulesinin, çalışmalarımız sırasında en az çöple doldurulmuş yer olduğu görülmüştür. Bu yapının kuzeyinde, demiryolunun arka-

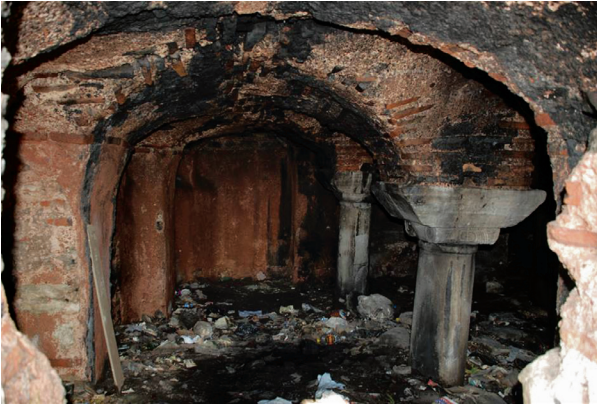
Fotoğraf 28- G.H.I.J/22-23 Plan karelerindeki sarnıcın temizlik öncesi durumu
