**YÖRESEL MİMARİNİN VE KIRSAL DOKUNUN
KORUNMASI:
KONYA EMEN MAHALLESİ ÖRNEĞİ**

YÜKSEK LİSANS TEZİ

MERVE AYDOĞDU

İSTANBUL, 2021

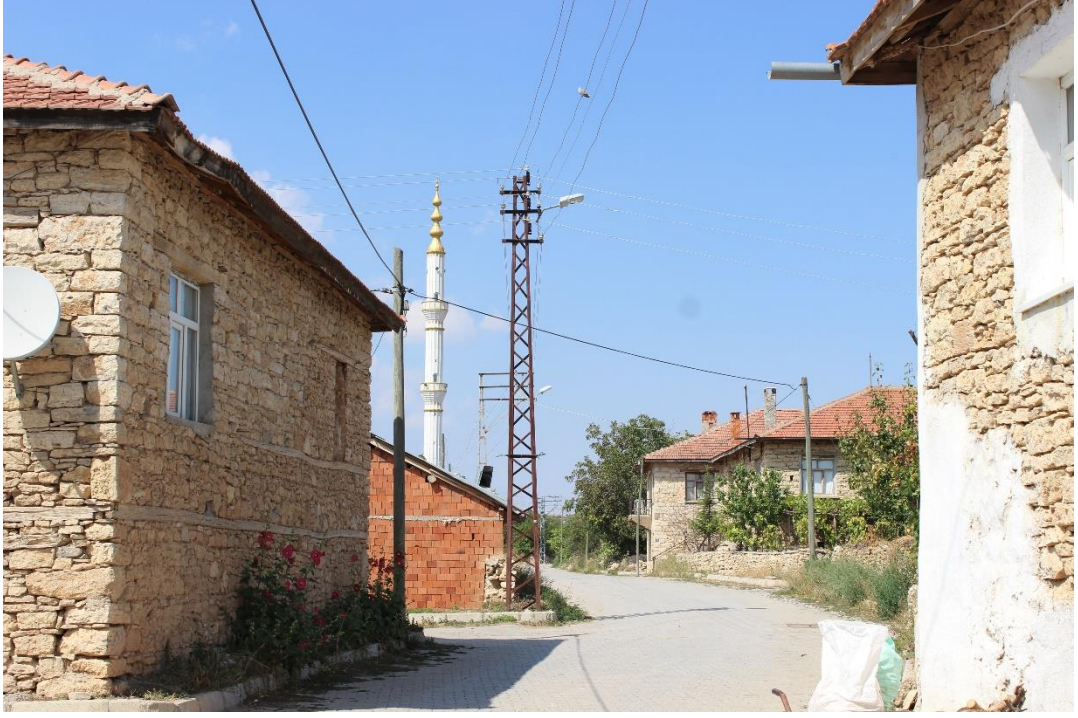
Şekil 5.18 Yığma taş ve yığma tuğla yapı örnekleri (2019)

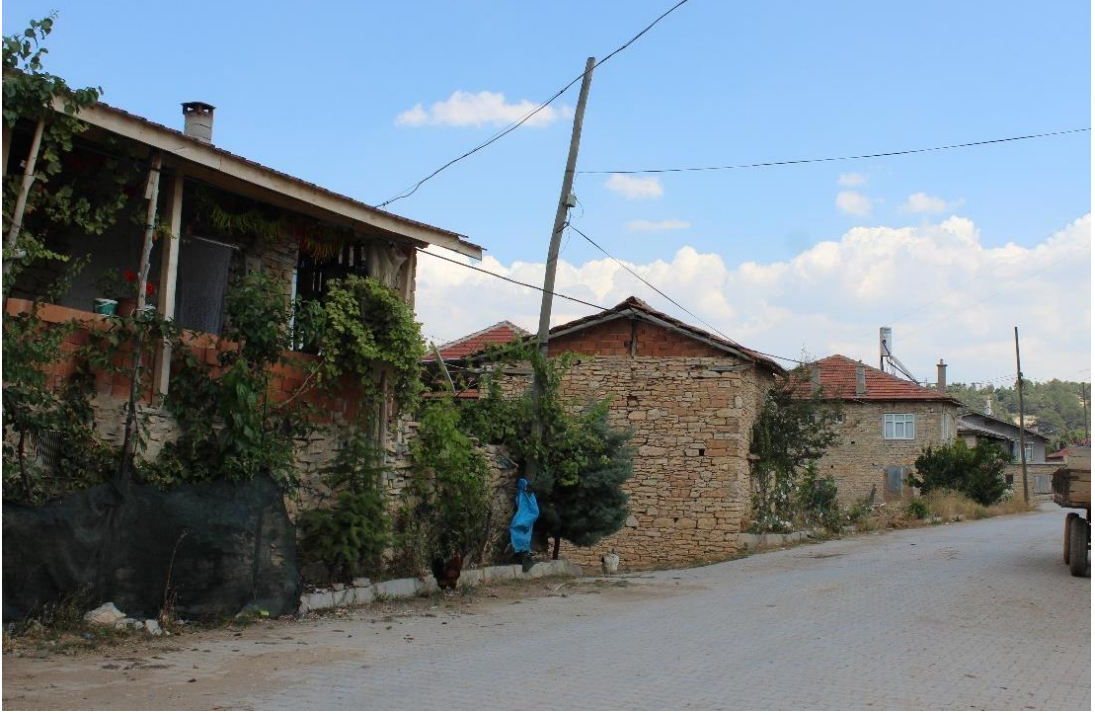
Şekil 5.25 Yüzeysel onarım gerektiren yapılar örneği (2019)

Emen köyü yapısal durum analizinde yapılara müdahale seviyeleri analiz edilmektedir. İhtiyaç duyulan onarım seviyesine göre strüktür açısından iyi durumda basit hasarlı yapılar, yüzeysel onarım gerektiren yapılar (Şekil 5.25), esaslı onarım gerektiren yapılar (Şekil 5.26), kalıntı durumda yapı ve yeni yapı olarak sınıflandırılmıştır. Cephe elemanları onarımı, yüzeysel onarım gerektiren yapılardır. Yapım sistemi ve cephe elemanları onarımı, Esaslı onarım gerektiren yapılardır. Varlığı sonlanmak üzere olanlar kalıntı durumda yapılardır. Ayrıca analizde yeni yapı olarak ayrı bir kalem de belirtilmiştir (Şekil 5.27).

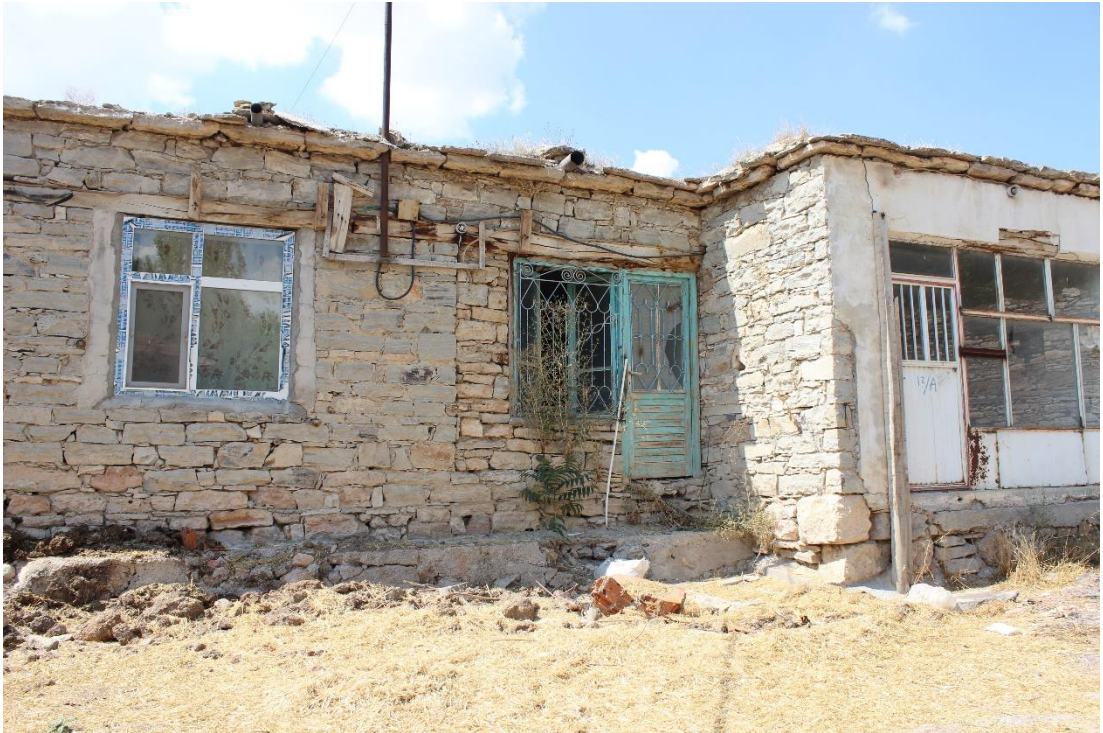
Şekil 5.26 Esaslı onarım gerektiren yapı örneği (2019)

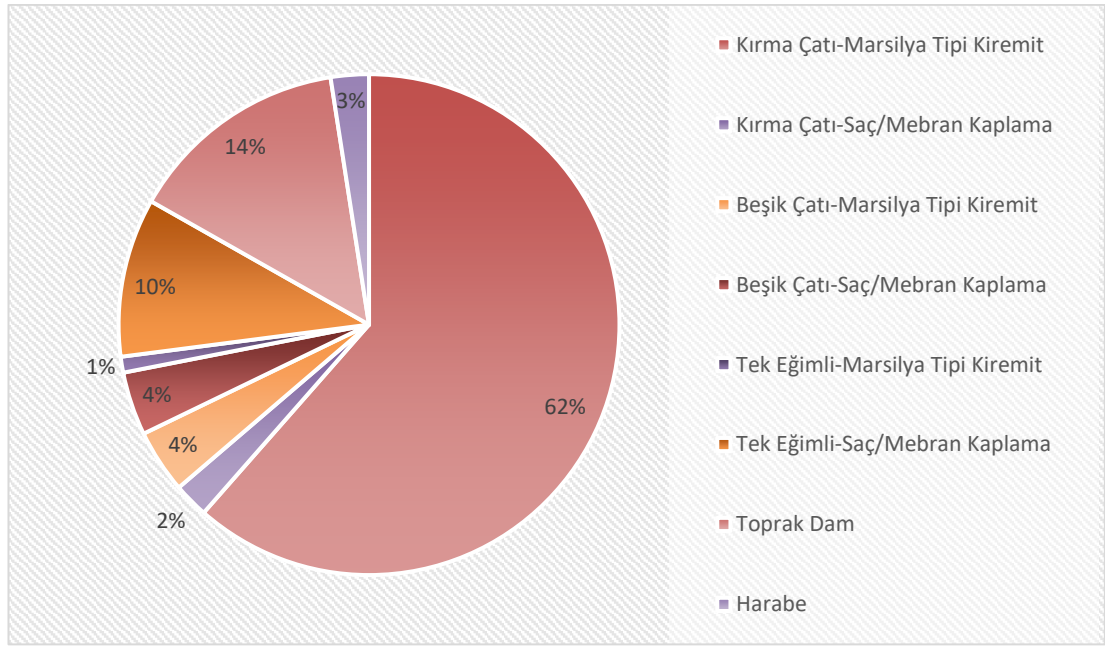
Şekil 5.31 Çatı tipi ve malzeme analizi grafiği (2020)

Çalışma alanında çoğunluğu %62 oranında marsilya tipi kiremit kaplama kırma çatı oluşturmaktadır (Şekil 5.31). Eski tarihli yapılarda esas üst örtünün toprak dam olduğu fakat zamanla kırma çatı olarak değiştirildiği gözlemlenmiştir (Şekil 5.33).

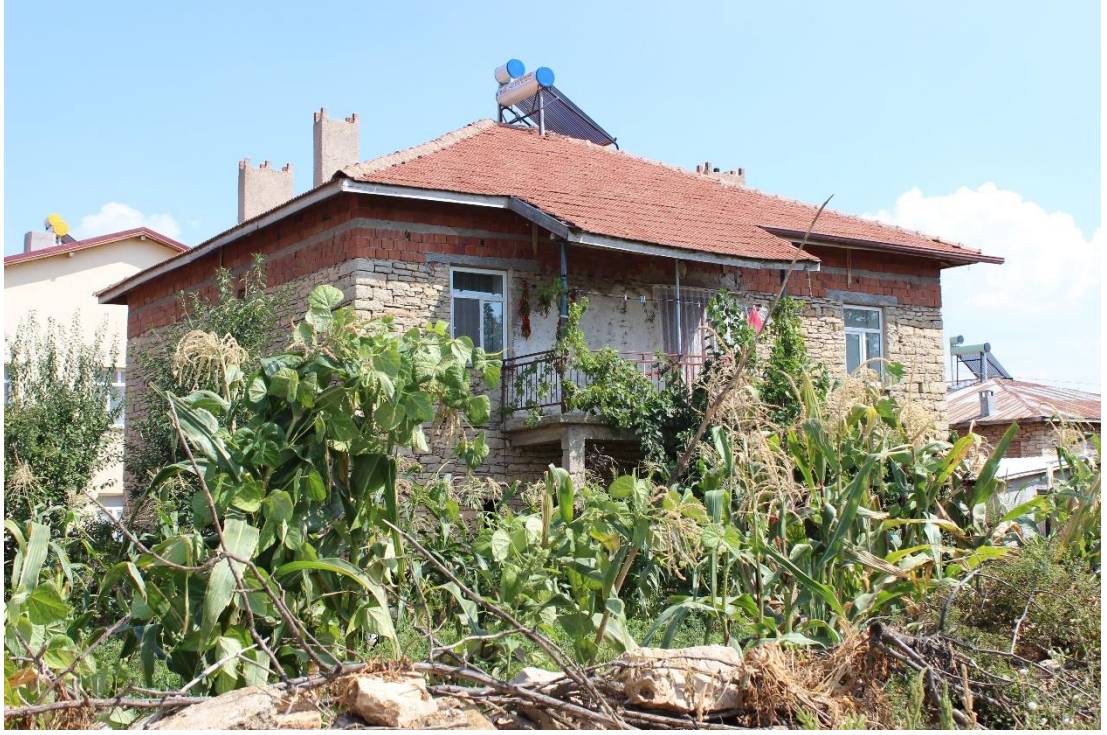
Şekil 5.33 Üst örtüsü toprak dam iken kırma çatı olarak değiştirilen çatı örneği (2019)

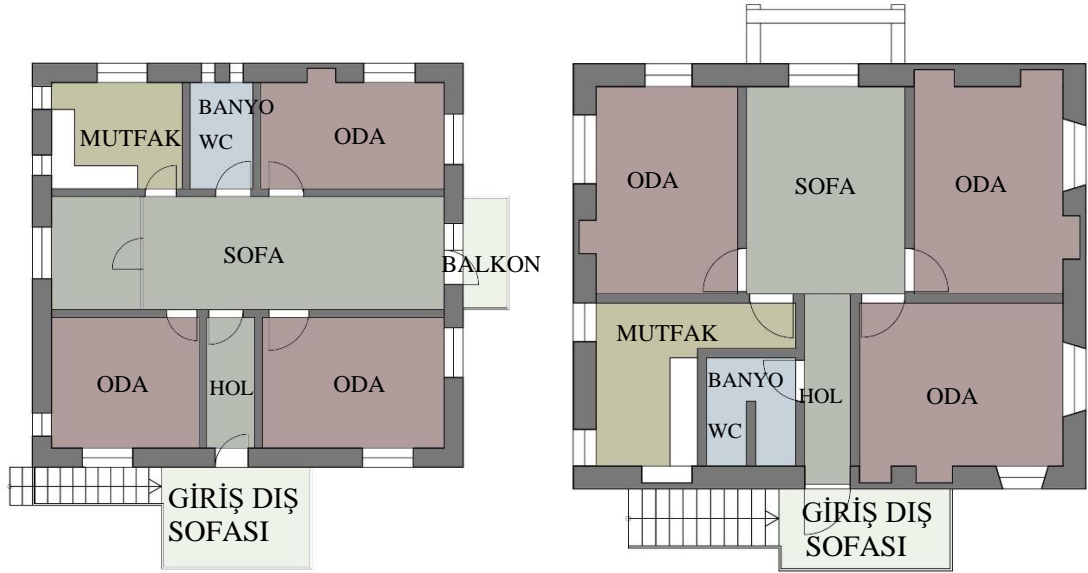
Şekil 5.59 5 ve 19 envanter numaralı konutların birinci kat planları. Islak hacimleri birinci kata eklenen konut örnekleri (2020)

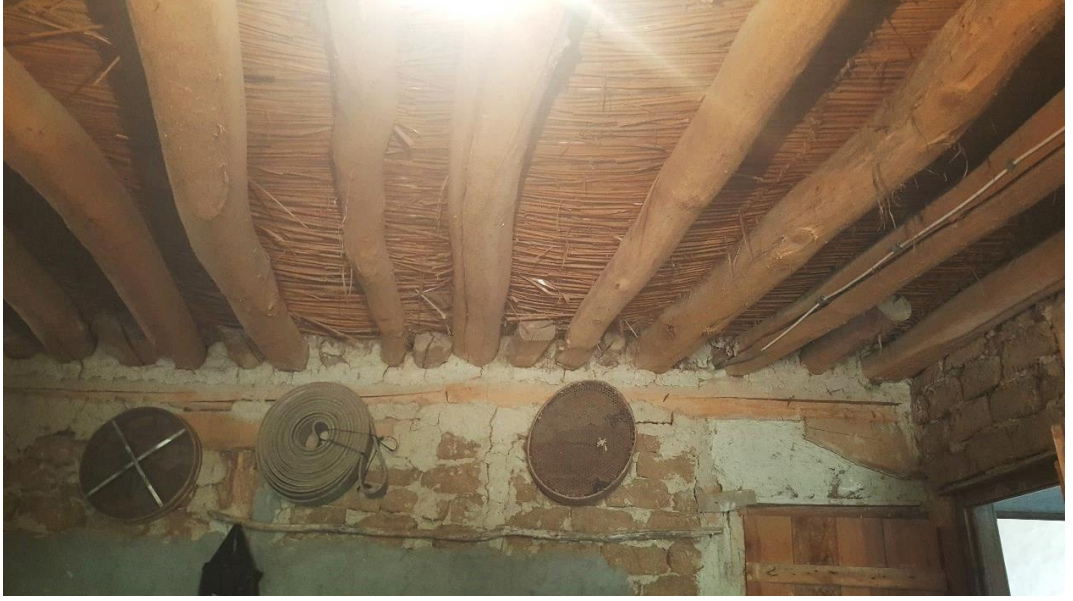
Şekil 5.87 4 numaralı konut. Kerpiç iç duvar örneği (2020)

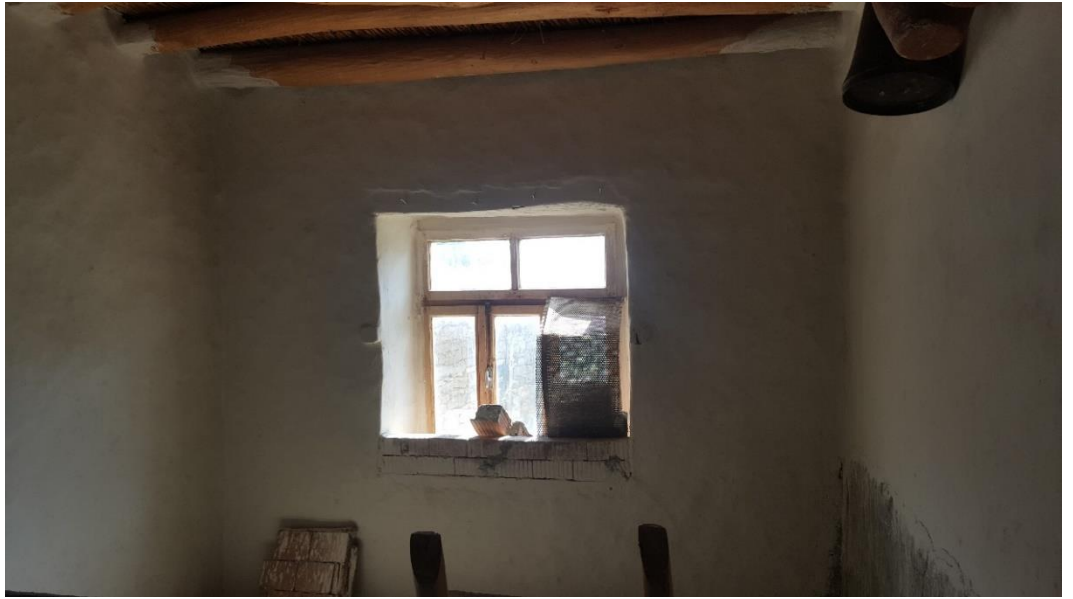
Şekil 5.88 4 numaralı konut. Sıvalı iç duvar örneği (2020)

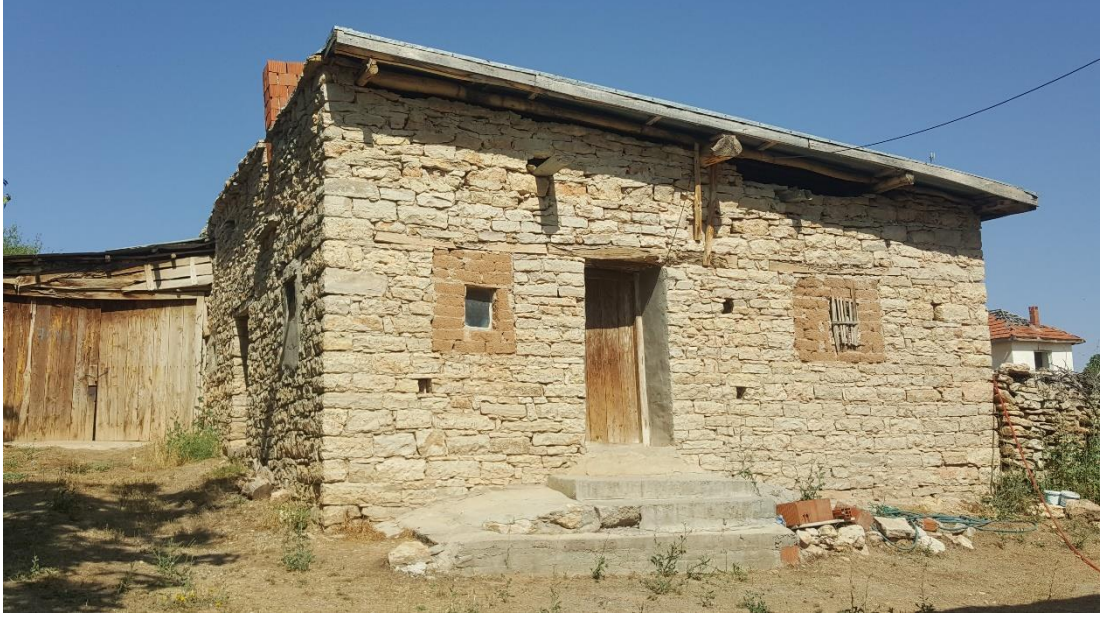
Şekil 5.89 4 numaralı konut tandır. Yığma taş duvar tandır örneği (2020)

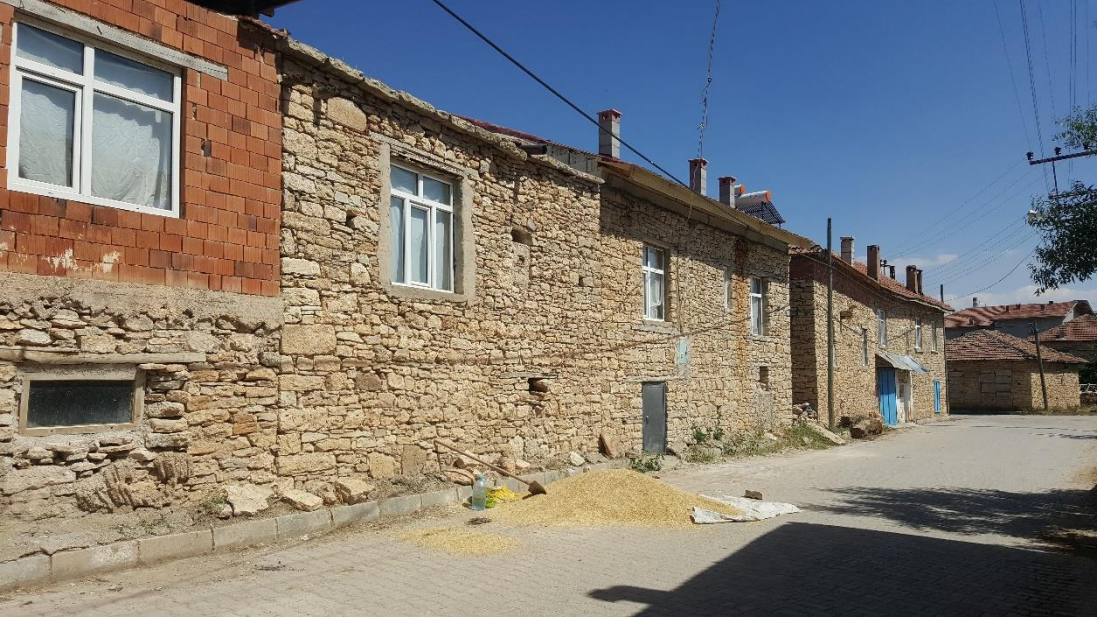
Şekil 5.93 Toprak dam, beşik ve kırma çatı örneği (2020)

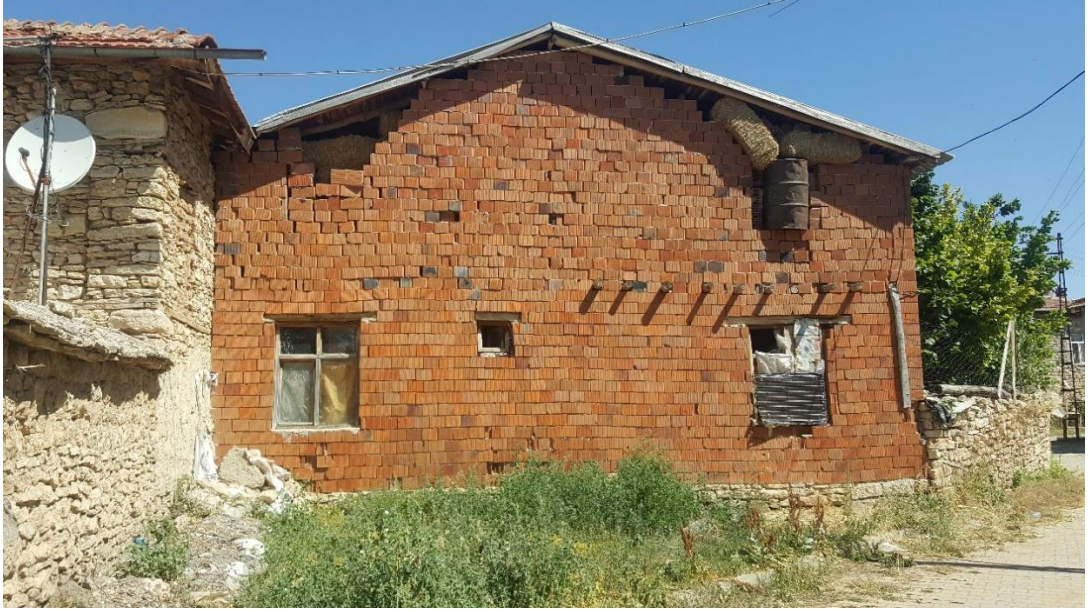
Şekil 5.94 Yığma tuğla duvar örneği (2020)

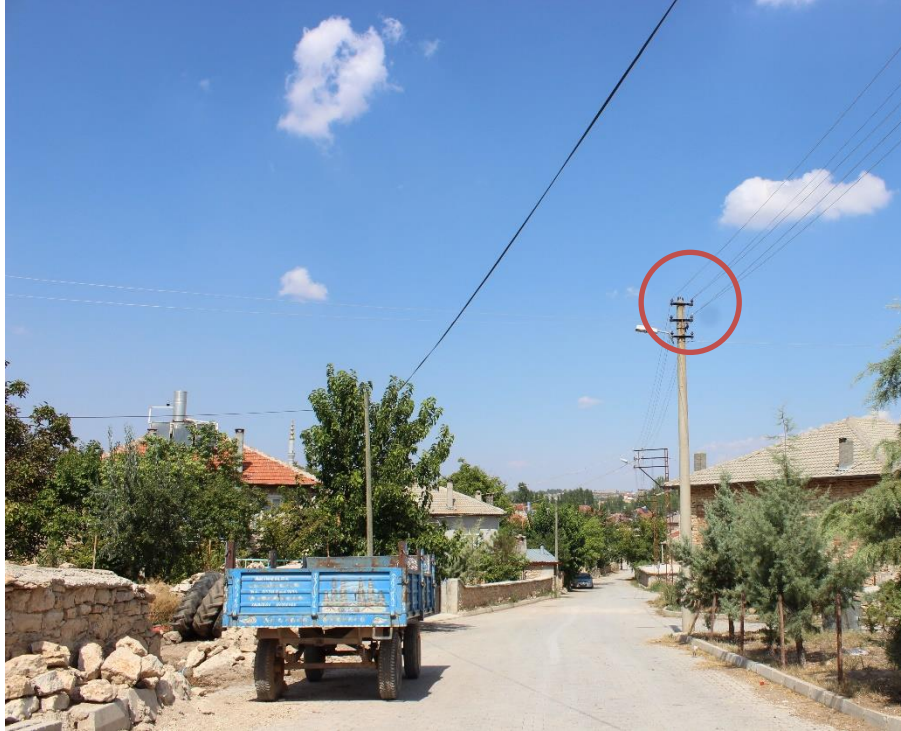
Şekil 6.3 Emen Köyü dokusunu bozan ekler (2020)
