## **İÇ EGE BÖLGESİNDE BİR YERLEŞİM: BULDAN**

## II. BULDAN İLÇE MERKEZİNİN FİZİKİ DOKUSUNUN TARİHSEL SÜRECİ

#### IV. BULDAN İLÇE MERKEZİNDEKİ TARİHİ YAPILARIN FİZİKSEL ÖZELLİKLERİ

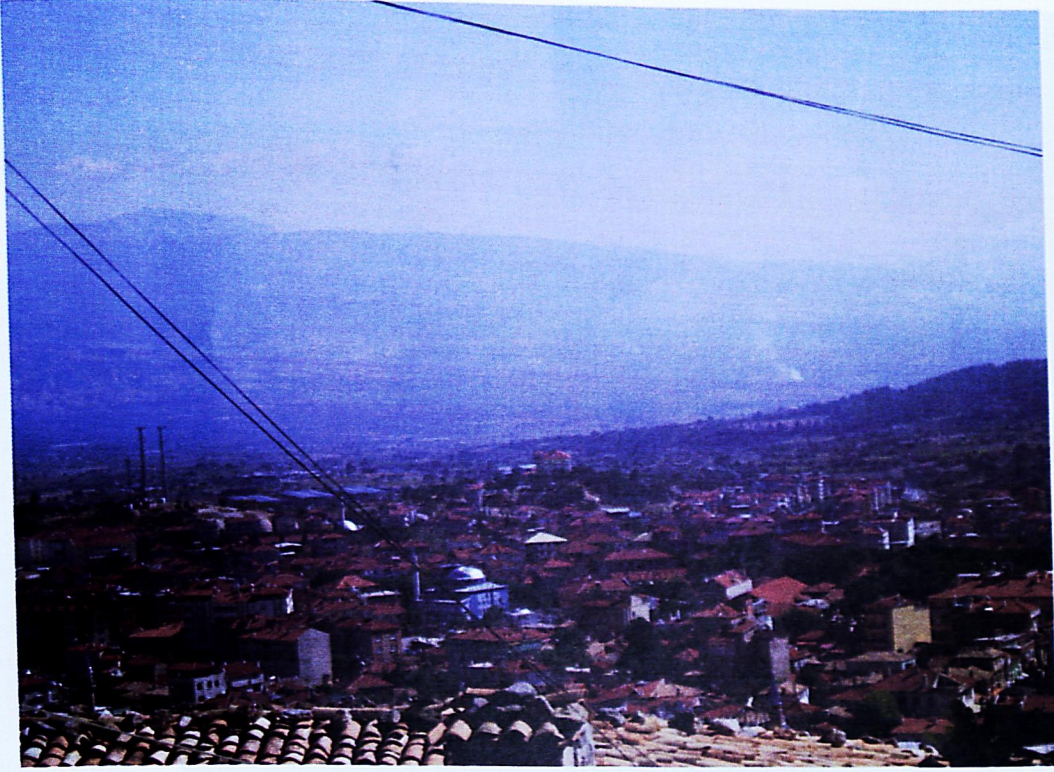
Fot. 1: Buldan ilçe merkezinin genel görünüşü.

Herhangi bir bölgenin *topoğrafyası*, bilindiği gibi konut başta olmak üzere mimari eserlerin fiziksel oluşumunda kaçınılmaz bir etkiye sahiptir. İç Ege bölgesinde yer alan Buldan topoğrafik açıdan engebeli bir özellik yansıtmaktadır (fot. 1).

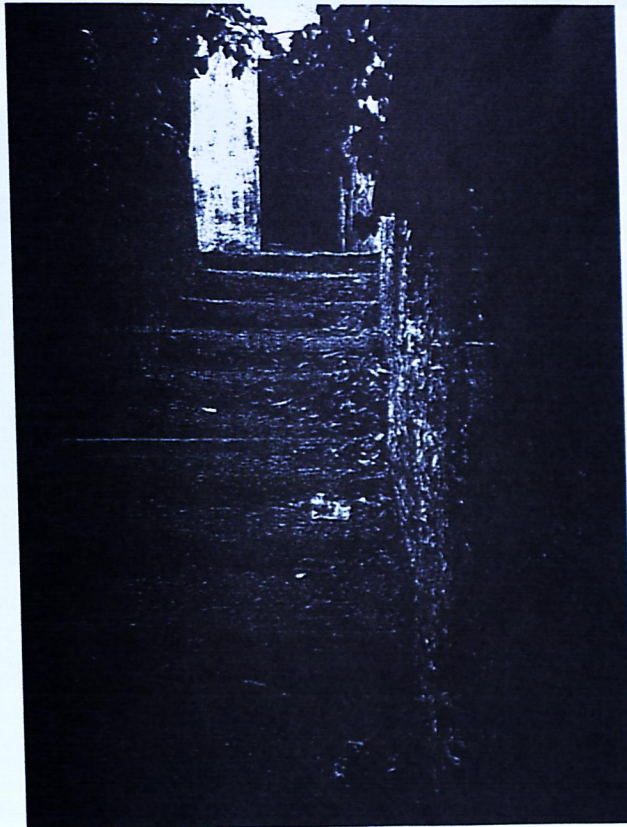
Fot. 2: Buldan sokak dokusu.

Buldan'da arazi eğiminin hareketliliği aynı zamanda mimari hareketliliği de beraberinde getirmiştir. Bu hareketlilik sokak yapısına da yansımaktadır. Bu nedenle yollar arazi yapısına uygun olacak şekilde eğimlidir. Hatta eğim kimi yerde o derece fazladır ki sokakların basamaklaşmaya başladığı görülmektedir (fot. 2).

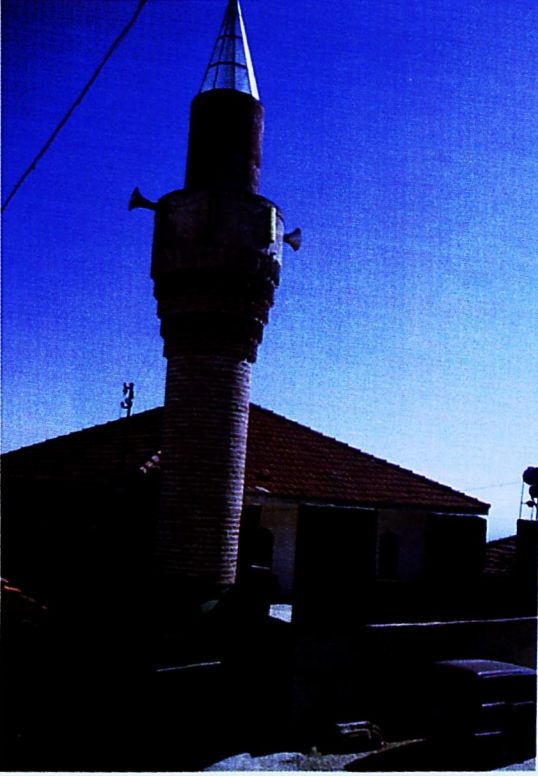
Fot. 3: Alaca Mescit.

İkinci yapı *Alaca Mescit* olarak bilinen ve XVII. yy. başlarında Mehmet Ağa adında biri tarafından yaptırılan ada 59, parsel 7'de bulunan mescittir. İmar planında ada 59 olarak gösterilen bölgenin bir kısmı Düzalan Mahallesini de kapladığı için bu mescide de Düzalan Mescidi denmiştir. Mescidin, Güroluk Camii gibi son zamanlarda tamamen yenilediği için özgün durumu çözülememektedir (fot. 3).

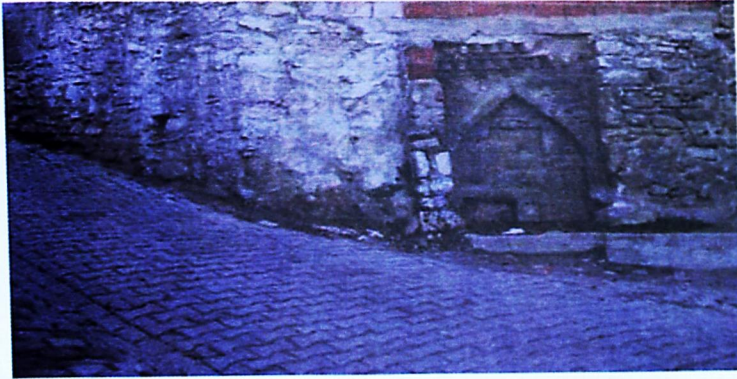
Fot. 6: Camioluk Çeşmesi.

Çeşmede dikkati çeken unsurlardan biri, kitabe levhasının yer alması ve sivri kemerli alınlık üzerinde tuğla ile yapılmış testere tarzı saçak düzeni izlerine rastlanmasıdır (fot. 6).

177 parsel, ada 1'de yer alan ve 1695'de Helvacılar Camii ile birlikte Kara Hacı Veli tarafından aynı isimle anılan mahallede inşa ettirilen ve *Camioluk Çeşmesi* olarak bilinen çeşmenin, yine aynı kişinin emri ile Ermeni bir usta tarafından yapıldığı anlaşılmaktadır<sup>23</sup>.

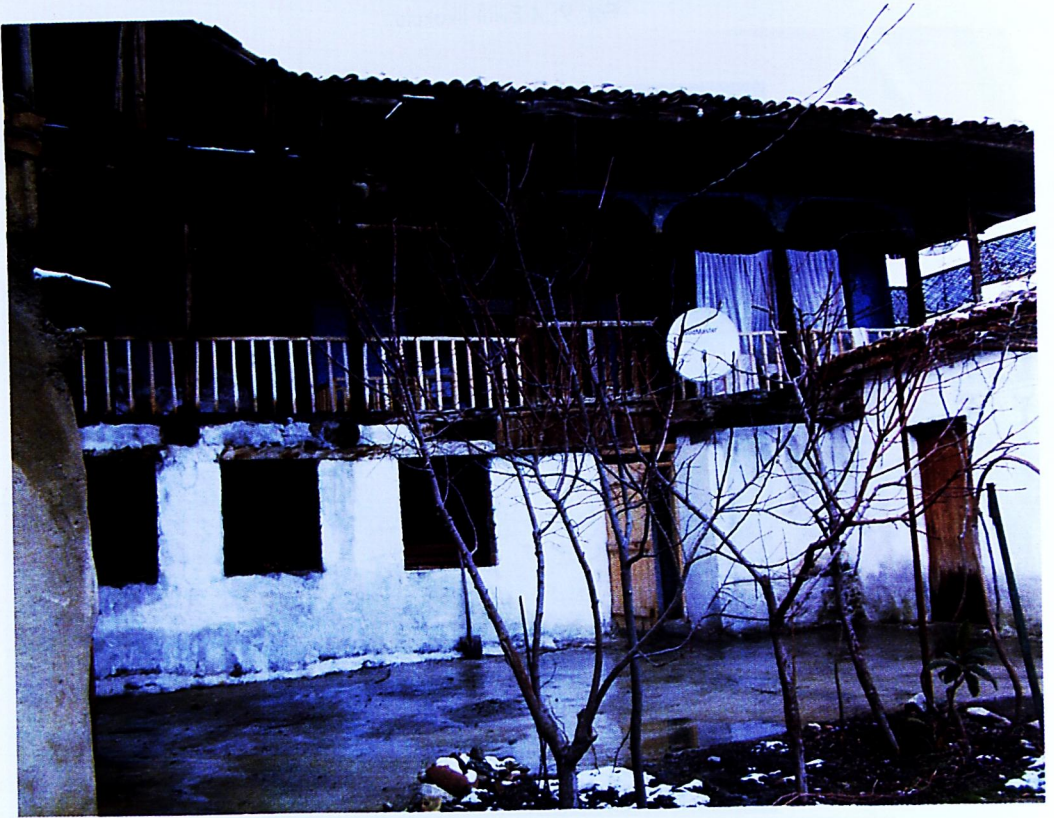
Fot.12: Buldan evlerinde dış sofa.

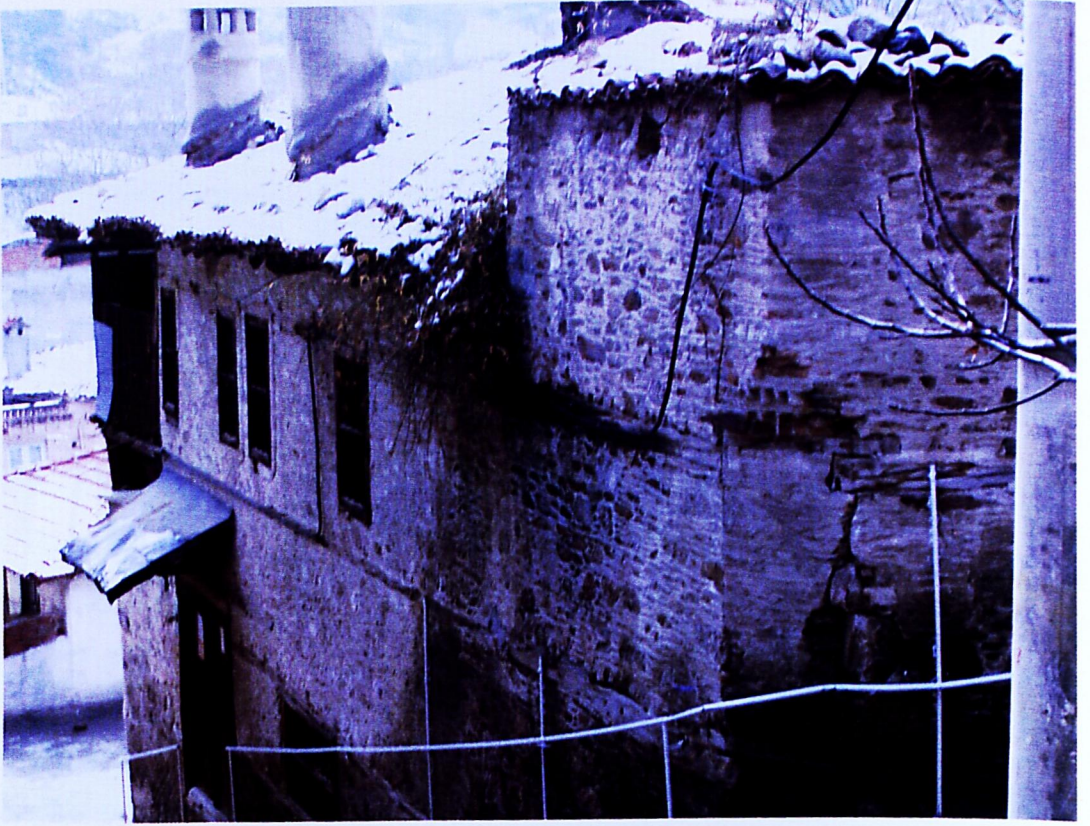
Fot.15: Buldan evlerinde beden duvarları.

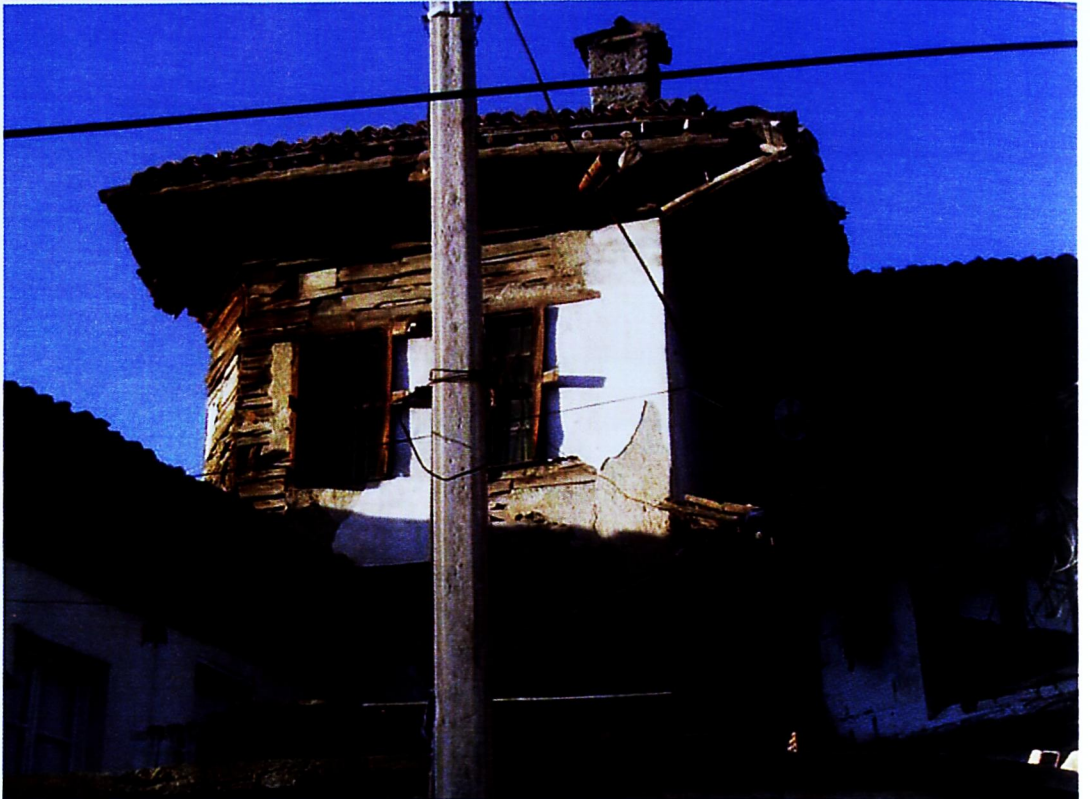
Fot.16: Buldan evlerinde Bağdadi çitaları.

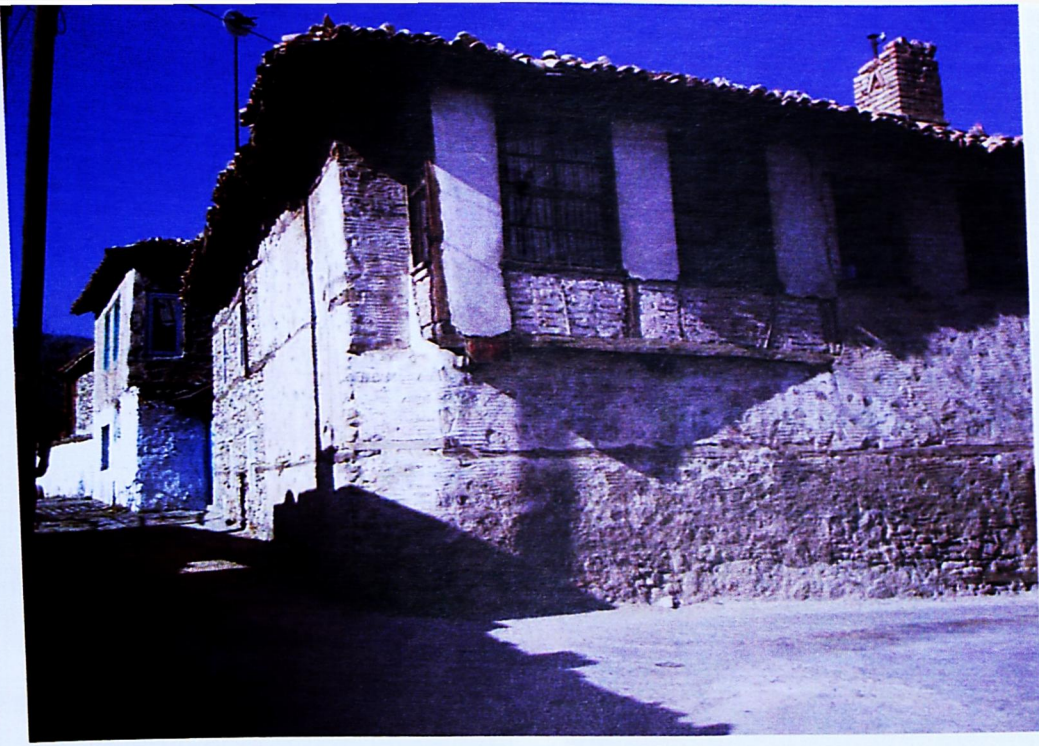
Fot.17: Buldan evlerinde Hımiş Duvar Örgüsü.
