**MEDRESE YAPILARININ RESTORASYONU VE YENİDEN
İŞLEVLENDİRİLMESİ BAĞLAMINDA MÜZELEŞTİRME:
II. BEYAZIT MEDRESESİ ÖRNEĞİ**

YÜKSEK LİSANS TEZİ

ABDULLAH ASLAN

İSTANBUL, 2024

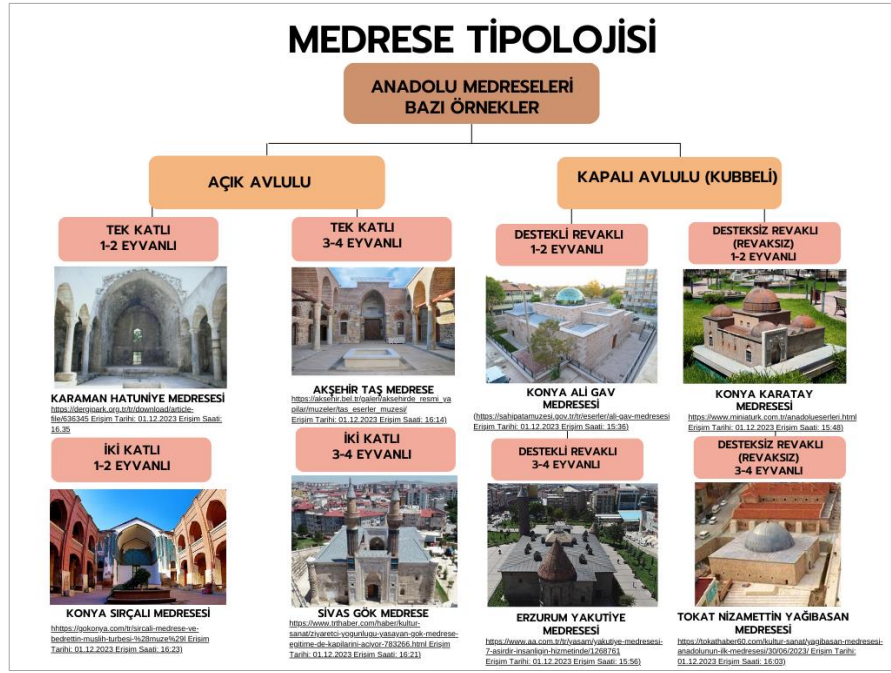
Şekil 1. 2- Anadolu Medreselerinin Tipoloji Şeması (Abdullah Aslan, 2023)

Mehmet veya Kılıç Ali Paşa medresesinde olduğu üzere tonozlu bir geçitle ulaşıldığı görülmüştür¹⁰ fakat çoğu medresede özgün helalar yok olduğundan genel bir tanım yapmak çok zordur. Anadolu’da varlığını sürdüren medreseler incelendiğinde medreseler kapalı avlulu ve açık avlulu olmak üzere iki grup şeklinde ayrılacağı gibi eyvan tiplerine ve plan şemalarına göre inşa edildiği devir, dönem ve üsluplar aracılığıyla ayrılmaktadır¹¹(Bkz. Şekil 1.2).

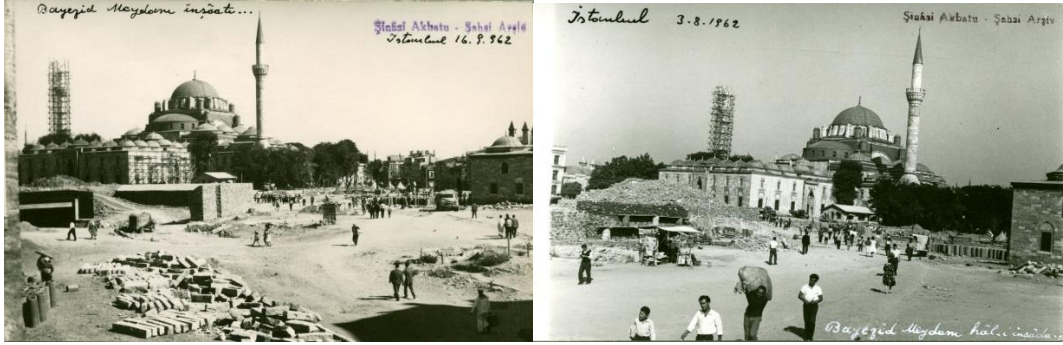
Şekil 2. 25. İstanbul II. Beyazıt Camii 1962 onarımı minare ve cephede görülen iskele detayı (Şinasi Akbulut Arşivi, Atatürk Kitaplığı)

Şinasi Akbatu'ya ait 1962 tarihli fotoğrafta (Bkz Şekil 2.26-27) caminin hem minaresi hem de harimden bakıldığında sol cephesinde iskele kurulduğu ve onarıldığı görülmektedir.

Şekil 2. 26. İstanbul II. Beyazıt Camii 1962 onarımı minarede görülen iskele detayı (Şinasi Akbulut Arşivi, Atatürk Kitaplığı)

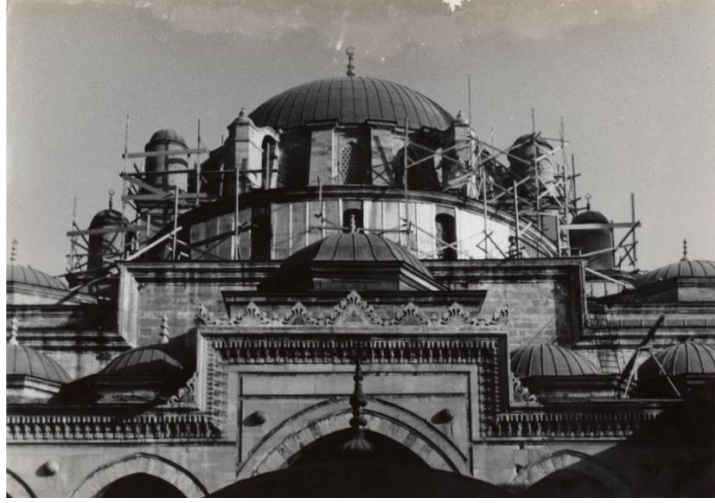
Şekil 2. 27. İstanbul II. Beyazıt Camii Ana kubbe kasnağı iskele detayı 1960'lar (Ali Saim Ülgen Arşivi, Salt Araştırma)

Bu tarihlerde Beyazıt Meydanı onarılmış ve genişletilmiştir. 1961 yılına ait başka bir fotoğrafta ise ana kubbe kasmağında iskele görülmektedir (Bkz Şekil 2.28).

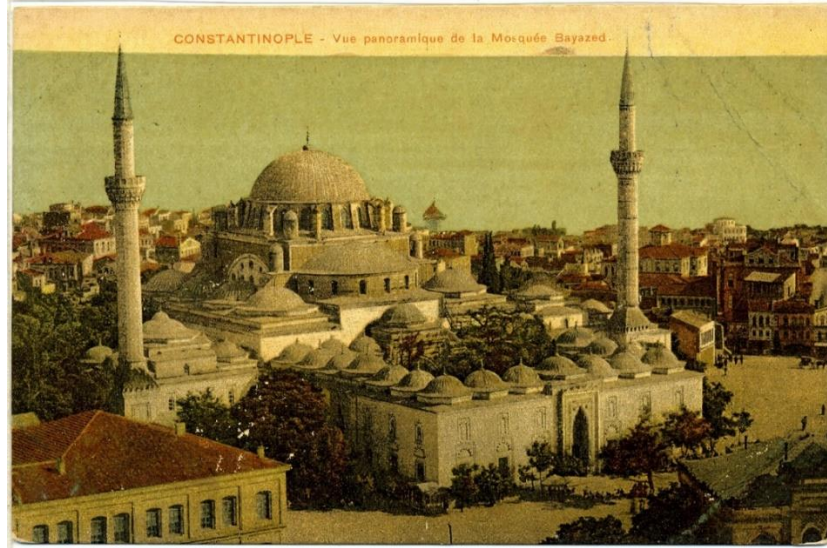
Şekil 2. 30. İstanbul II. Beyazid Camii Tabhaneleri 1880- 1895 (Atatürk Kitaplığı Kartpostal Arşivi)

ikişer birim daha bulunmaktadır. Tabhaneler toplamda 5 hücrelidir bu mekânlar kemerlerle geçiş sağlamaktadır. Günümüzde bu birimler (hücre) arasında bölme bulunmamaktadır. Tabhane hücrelerinde bulunan nişlerin ocak olduğu düşünülmektedir.⁹²

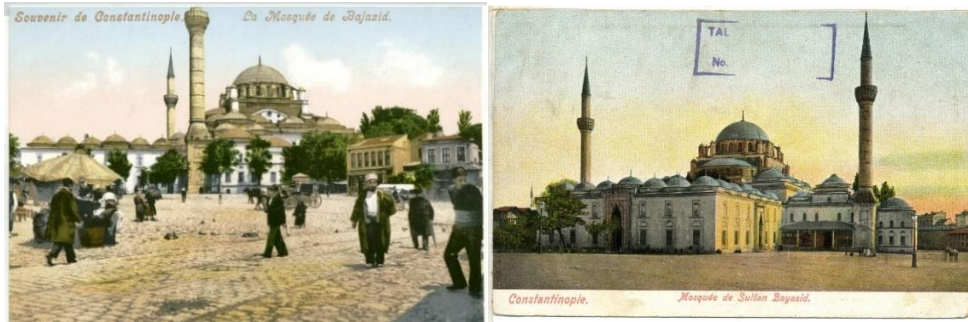
Şekil 2. 31. İstanbul II. Beyazid Camii Tabhaneleri 1900-1910 (Atatürk Kitaplığı Kartpostal Arşivi)

Minareler caminin beden duvarlarında değil tabhaneler üzerinden yükseldiği için camiyle ayrılmaz birer parçadır (Bkz. Şekil 32-34). Bu plan şeması karakteristik özellik olarak farklılık oluşturmaktadır.

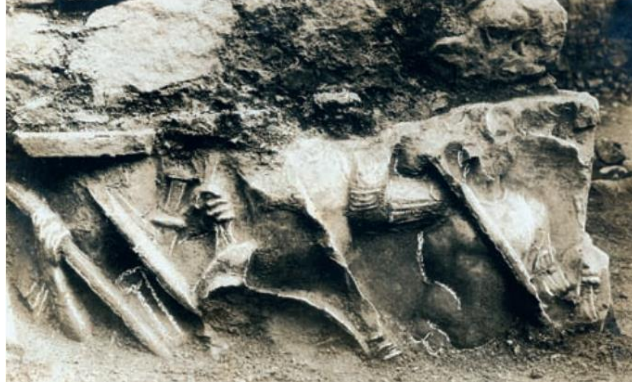
Şekil 2. 36. Beyazıt Hamamı temel kazısından çıkan Theodosius anıtının parçaları (Encümen Arşivi, 1937)

Zafer Takı'na ait parçaların kullanıldığı ortaya çıkmıştır (Bkz Şekil 2.38-39)¹⁰⁰

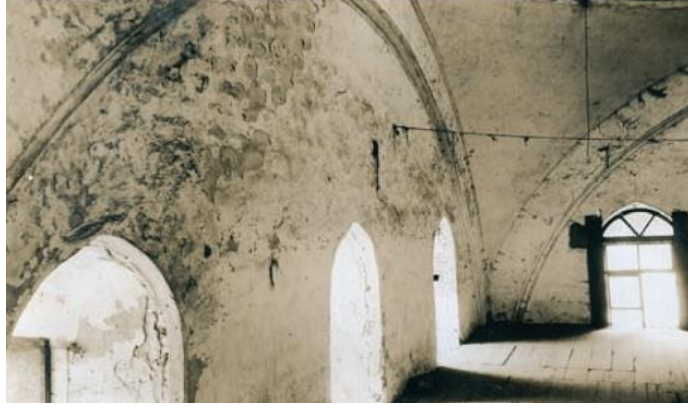
Şekil 2. 40. Beyazıt Hamamı, depo için eklenen ara katlar,
Encümen Arşivi 1937 (Fethi Ahmet Yüksel, Ahmet Hamdi Bülbül s.24)

Hamam depo olarak kullanıldığı dönemlerde zarara uğramıştır. Yapıya depolama alanı üretmek için ara katlar eklenmiştir ve yapıda zamanla çatlaklar oluşturmuştur (Bkz Şekil 2.42-43).¹⁰⁷

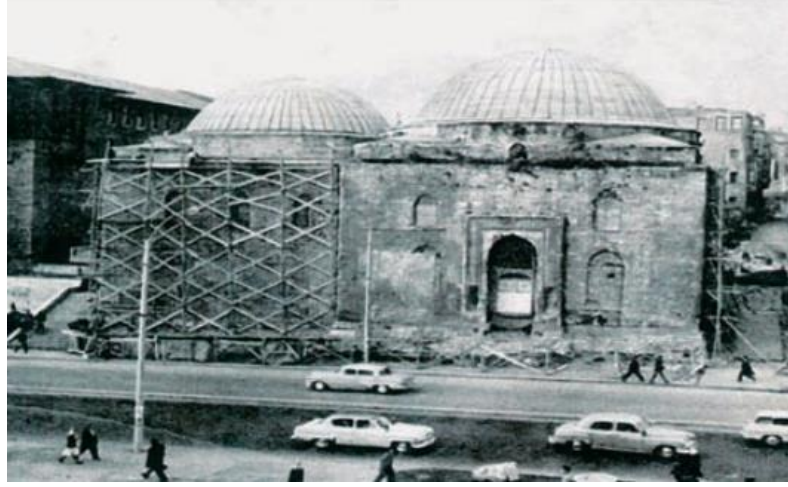
Şekil 2. 44. Beyazıt Hamamı Eski Onarımı (Yüksel, Bülbül, 2010)

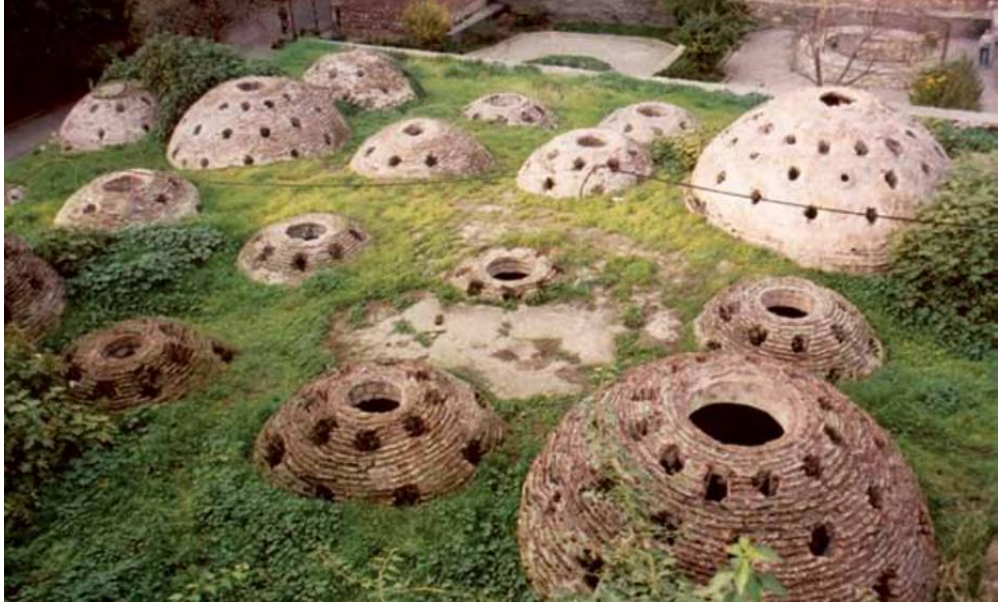
Şekil 2. 46. Beyazıt Hamamı, 2002-2015 yılları restorasyon çalışması öncesi
İlıklık- sıcaklık kubbe görünümü (Eyüpgiler,2018)

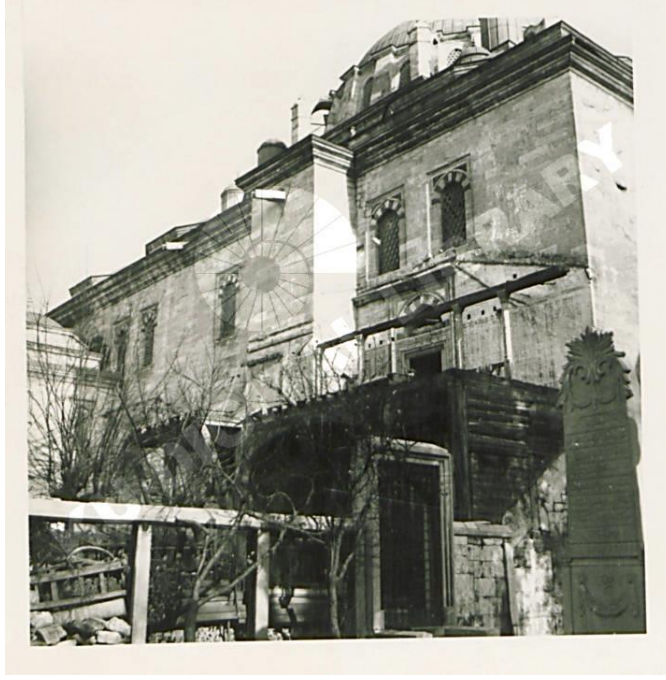
Şekil 2. 53- İstanbul II. Beyazid Hünkâr Kasrı 1961 yılı onarımı öncesi (Koç Üniversitesi Cahide Tamer Arşivi)

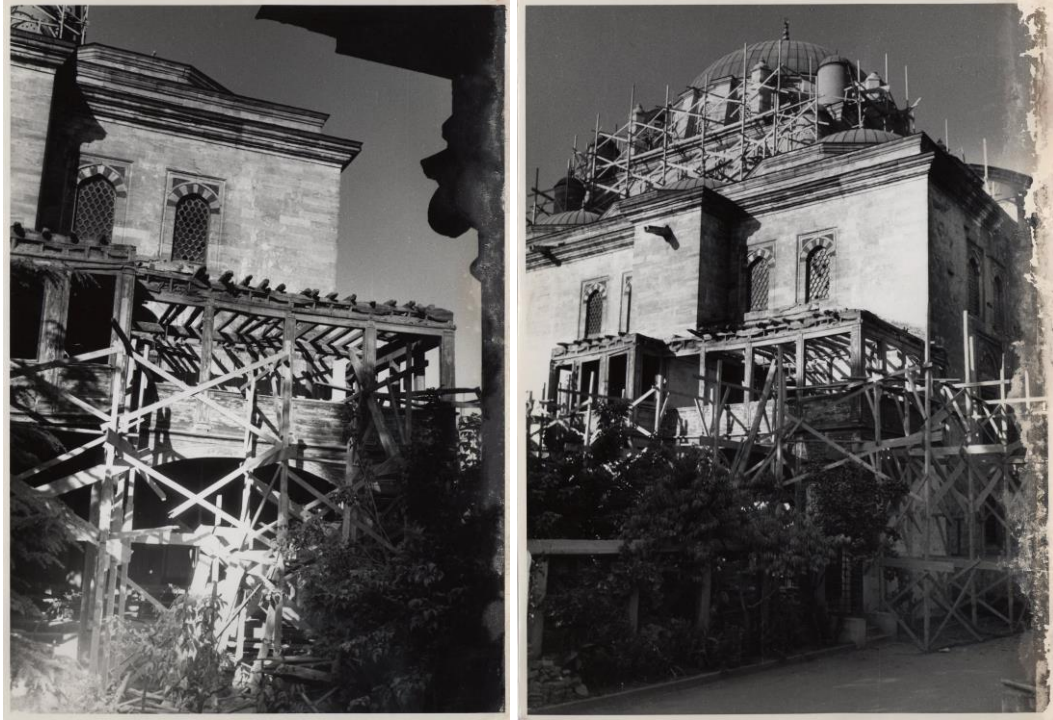
Şekil 2. 54. - İstanbul II. Beyazid Hünkar Kasrı 1961 yılı onarımı esnasında (Ali Saim Ülgen Arşivi Salt Araştırma)

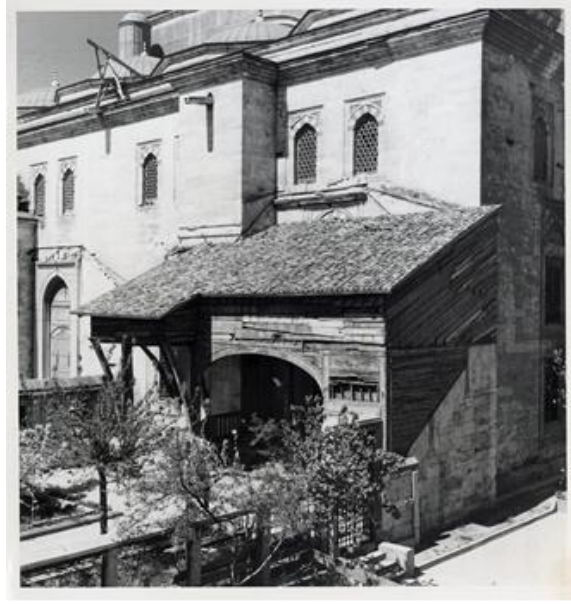
Şekil 2. 55. İstanbul II. Beyazid Hünkâr Kasrı 1961 onarımından sonraki görünüm (Encümen Arşivi)

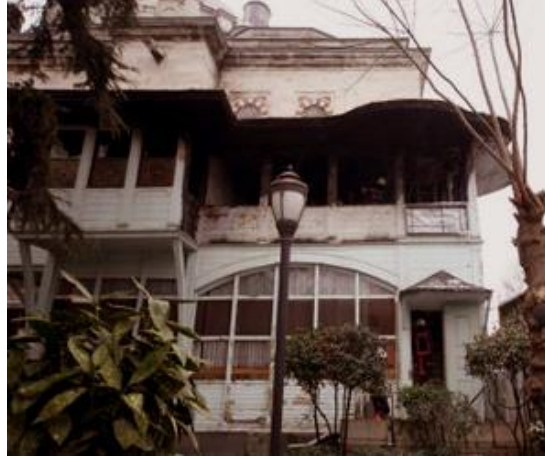
Şekil 2. 56. 2011 yılı yangından önceki hali (VGM Arşivi)

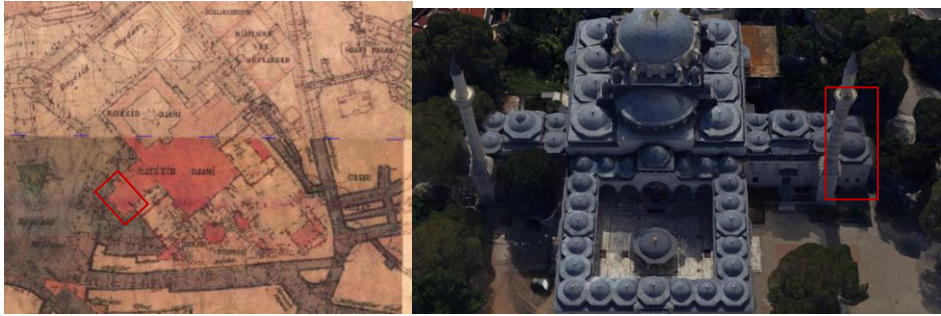
Şekil 2. 59. Veliyyüddin Efendi Kütüphanesi, Alman Mavileri Haritası 1912-13
Şekil 2. 60. Veliyyüddin Efendi Kütüphanesi üstten görünüm (3B İstanbul)

Kütüphane için Hadikatül Cevami'de “Kapusu cami-i şerifin derununda meftuhdur. Banisi Şeyhülislam Veliyyüddin Efendi bin yüz seksen iki (1768) yılında vefat edup Şeyh Murad tekyesi'nde defn-i hak oldu” şeklinde ifadeler geçmektedir.¹¹³ 1912-1913 tarihli alman mavileri haritasında plan olarak çizilmiştir. Simetrik olarak eşit ölçülü olan tabhane birimleri kütüphane inşa edilince boyut olarak karşılıklı elde edilen eşit boyutları ve minarelerin simetriğini bozmuştur.

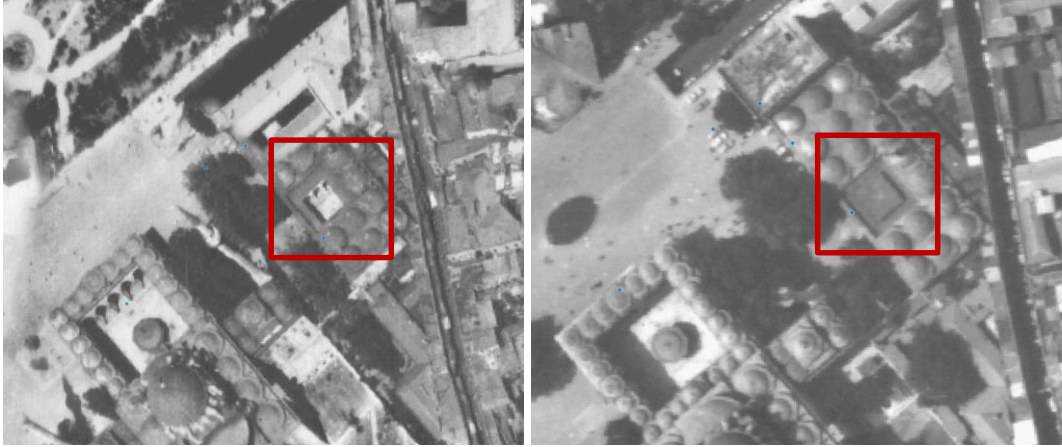
Şekil 2. 69. II. Bayezid İmareti açık avlulu iken 1966 yılı hava fotoğrafı (İBB Şehir Haritaları)

Şekil 2. 70. II. Bayezid İmareti açık avlusunun kapatılmış hali 1982 hava fotoğrafı (İBB Şehir Haritaları)

İmarete ait diğer bir detay ise vakfiyesinden de anlaşıldığı üzere ortasında şadırvanı bulunan açık iç avlu 1966 yılı hava fotoğrafında (Bkz. Şekil 2.71) halen üstü açık şekilde görülürken 1982 yılına ait hava fotoğrafında (Bkz. Şekil 2.72) üstü kapalı olarak karşımıza çıkmaktadır. 1966-1982 yılları arasında üstü kapatılan imaret günümüzde aynı şekilde üstü kapalı şekilde hizmet vermektedir.

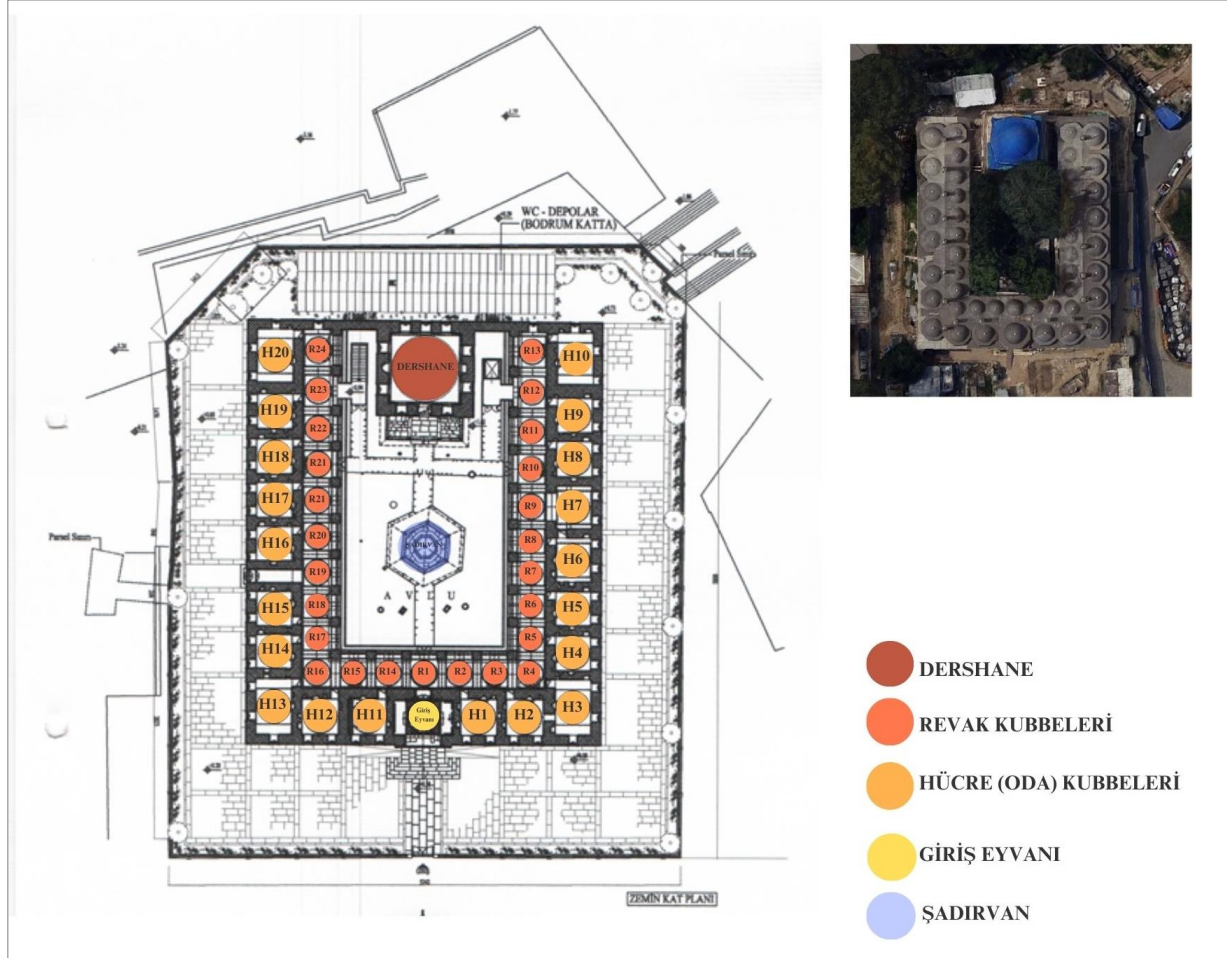
Şekil 2. 87. İstanbul II. Beyazid Medrese birimleri (Abdullah Aslan,2023)

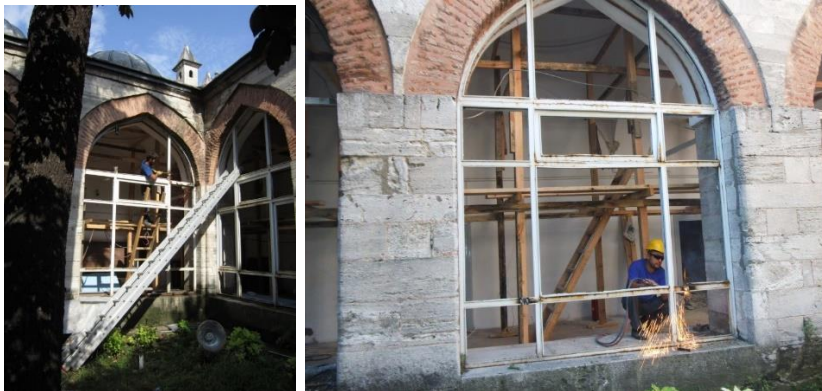
Fotoğraf 4. 1. Revaklı avludan sökülen muhdes demir doğramalar (A.ASLAN)

Yapıda hava şartlarından korunmak amacıyla kullanıcılar tarafından revaklı avluya sonradan eklenen demir doğramalar fotoğrafta görülmektedir. (Bkz. Fotoğraf 4.1) Zaman içerisinde suya maruz kalarak ve bulunduğu ortamla reaksiyona girerek korozyona uğramıştır. Mesnetlendiği özgün tuğla kemer ve kesme sütun taşlarda zaman içerisinde bu reaksiyondan etkilenerek yüzeylerinde fiziksel ve kimyasal bozulmalar oluşmuştur. Bu nedenle demir doğramaların, onaylı proje doğrultusunda yapıya zarar verilmeden sökümü gerçekleştirilmiştir.

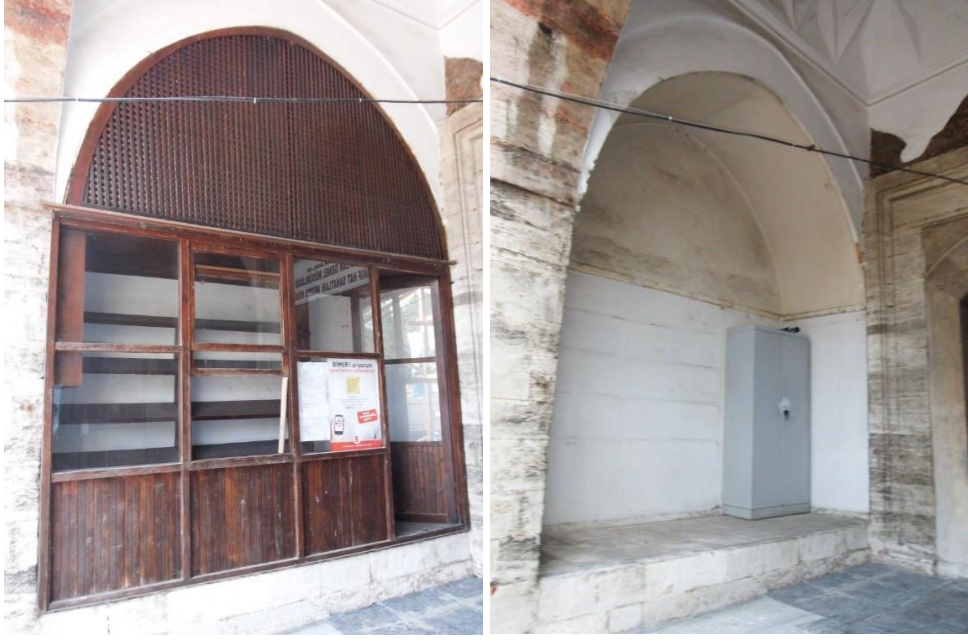
Fotoğraf 4. 2. Medrese girişine sonradan eklenen niteliksiz ahşap doğramalar (A.ASLAN)

Yapının giriş kısmında kullanıcı ihtiyacı üzerine, niteliksiz ahşap doğramalarla sonradan yapının niş kısmına yapılan güvenlik kabini bulunmaktaydı.(Bkz. Fotoğraf 4.2) Yapının özgününde bulunmayan bu niteliksiz doğramaların onaylı proje doğrultusunda sökümü yapılmıştır.

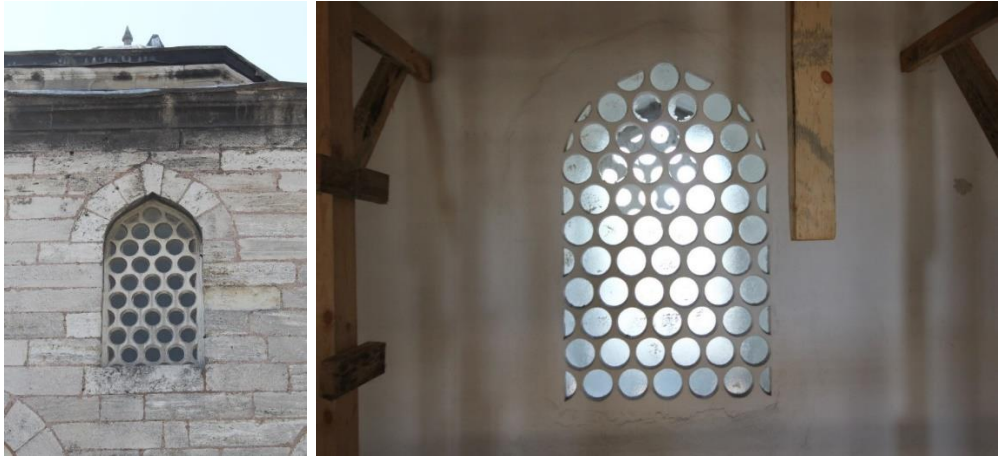
Fotoğraf 4. 3. Beton İçlik ve Dışlık pencereler (A.ASLAN)

Yapının yok olan özgün içlik ve dışlık pencereleri yerine daha önceki onarım çalışmasında beton içlik ve dışlık pencereler yapılmıştır. (Bkz. Fotoğraf 4.4) Yapının dönem malzemesine uymayan niteliksiz beton içlik ve dışlık pencerelerin yapıya zarar vermeden itinalı şekilde sökümü gerçekleştirilmiştir. (Bkz. Fotoğraf 4.5)

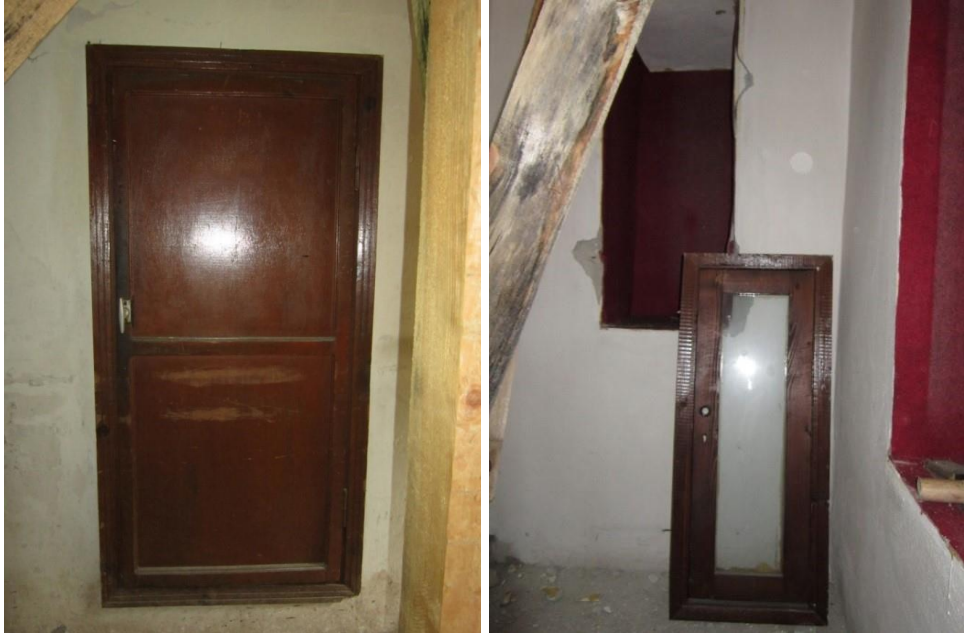
Fotoğraf 4. 5. Muhdes ahşap kapı ve pencereler (A.ASLAN)

Yapının yok olan özgün kapı ve pencere doğramaları yerine kullanıcılar tarafından niteliksiz kapı ve pencere doğramaları eklenmiştir. (Bkz. Fotoğraf 4.5) Onaylı proje doğrultusunda yapının mimarisine ve dönemine uymayan muhdes ahşap kapı ve pencerelerin yapıya zarar vermeden sökümü gerçekleştirilmiştir.

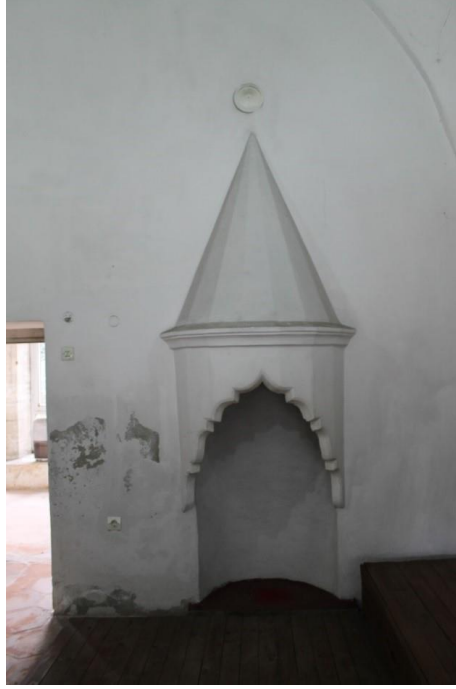
Fotoğraf 4. 6. Çimento esaslı yaşmak (A.ASLAN)

Yapının odalarında çimento esaslı muhdes yaşmaklar bulunmaktaydı. (Bkz. Fotoğraf 4.6)

Çimento esaslı harçlar ısı iletkenlik katsayıları yüksek olduğu ve içerisinde suda çözünebilir tuzları bulundurduğu için yapının bozulma süresini ve rutubetini arttırabilmektedir. Yaşmak içerisinde ki malzeme bozulmaları fotoğrafta görülmektedir. Bu nedenle onaylı proje ve raporlar doğrultusunda niteliksiz yaşmaklar yapıdan uzaklaştırılmıştır. (Bkz. Fotoğraf 4.7)

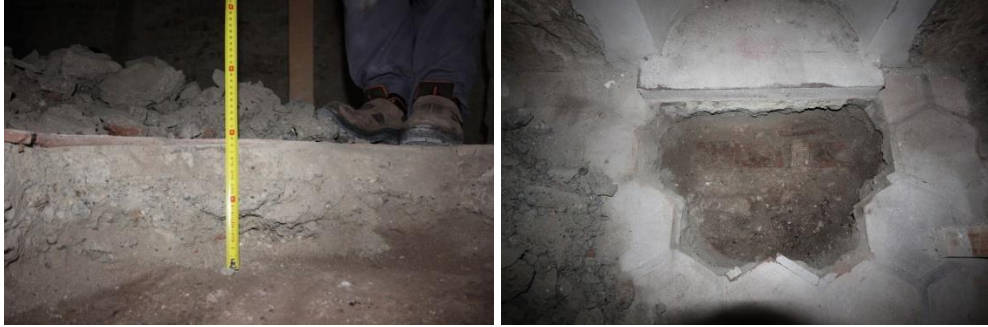
Fotoğraf 4. 8. Döşeme Araştırması 6 No'lu oda (A.ASLAN)

6 No'lu odada yapılan döşeme araştırması fotoğraflarında da görüldüğü üzere döşeme katmanları sırasıyla yakın dönemde niteliksiz şeshane döşemesi, çimento esaslı dolgu malzemesi ve özgün döşeme kalıntısı bulunmaktadır. (Bkz. Fotoğraf 4.8)

Yapılan döşeme araştırmaları fotoğraf, çizim ve raporlarla belgelenmektedir. Döşeme araştırmaları sonrasında onaylı proje doğrultusunda niteliksiz döşemeler ve çimento esaslı dolgu malzemesi yapıdan uzaklaştırılmıştır.

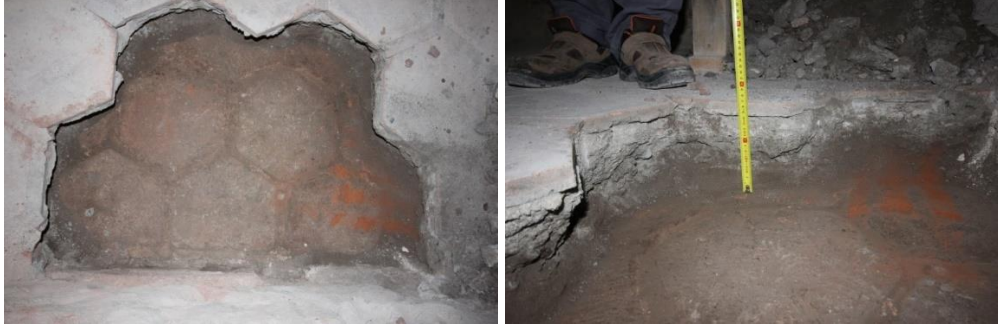
Fotoğraf 4. 9. Döşeme araştırması 9 No'lu oda (A.ASLAN)

Döşeme araştırması sonucunda özgün malzeme ve malzemenin ölçüleri hakkında kesin veriye ulaşılmıştır. 9 No'lu odada yapılan döşeme araştırması sonucu özgün döşeme katmanını ortaya çıkarılmıştır. (Bkz. Fotoğraf 4.9)

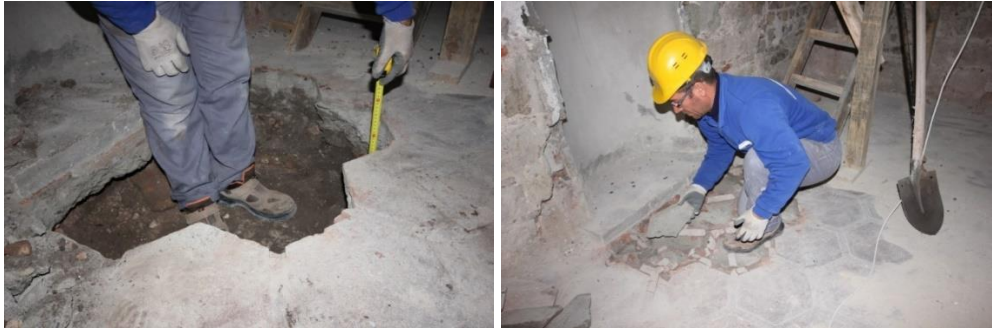
Fotoğraf 4. 10. Döşeme araştırması 10 No'lu oda (A.ASLAN)

10 No'lu oda örneğinde yapılan döşeme araştırması sonucu toprak katmanına ulaşıldığı fotoğraflarda görülmektedir. (Bkz. Fotoğraf 4.10)

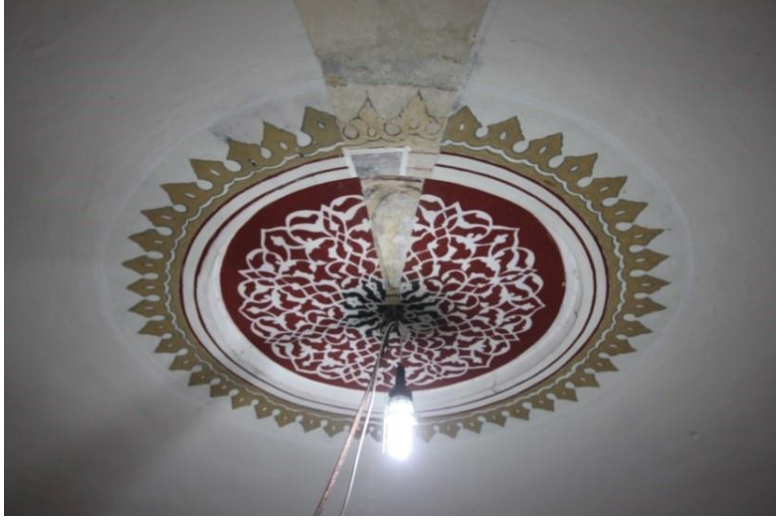
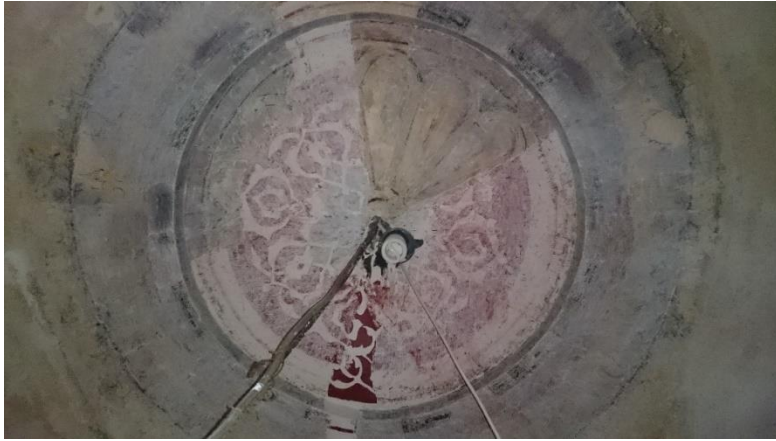
'Dershane mekanının kubbe merkezinde, kubbe eteğinde ve kubbeye geçiş bordürü yüzeyinde mevcut olan niteliksiz bezeme tespit edilerek 1. araştırma raspa yapılmıştır. Raspa sonucu merkezi kuruluşlu 8 palmet dilimi dönüşümlü olarak işlenmiş kalemişi kompozisyonu mevcuttaki vasıfsız bezeme örneğinden çemberi daraltılmış olarak bulunmuştur. Bu buluntunun, mevcuttaki niteliksiz örneğin esasını oluşturduğu anlaşılmıştır. Buluntuda zemin dış yüzeyinde kırmızı, merkeze yakın iç yüzeyinde yeşil renk yer almış, ancak örneğin geçişleri doğru olarak işlenmemiştir. Gerekli görülen 2. raspa, dilim olarak gerçekleştirilmiş, merkezden çıkan sarımtırak

*büyük 3 yaprak dilimi tespit edilmiştir. Bu bezeme örneğinin 14 yaprak olarak varlığı hesap edilmiştir. Bu yapraklı bezemenin dış çevresinde siyah kontörlü kirli sarı palmet dizinin varlığı ortaya çıkarılmıştır.*¹⁶³ (Bkz. Fotoğraf 4.11, 4.12)

Fotoğraf 4. 11. Dershane kubbesi kalemişi araştırma raspası (A.ASLAN)

Fotoğraf 4. 12. Dershane kubbesi raspa sonrası çıkan bezeme (A.ASLAN)

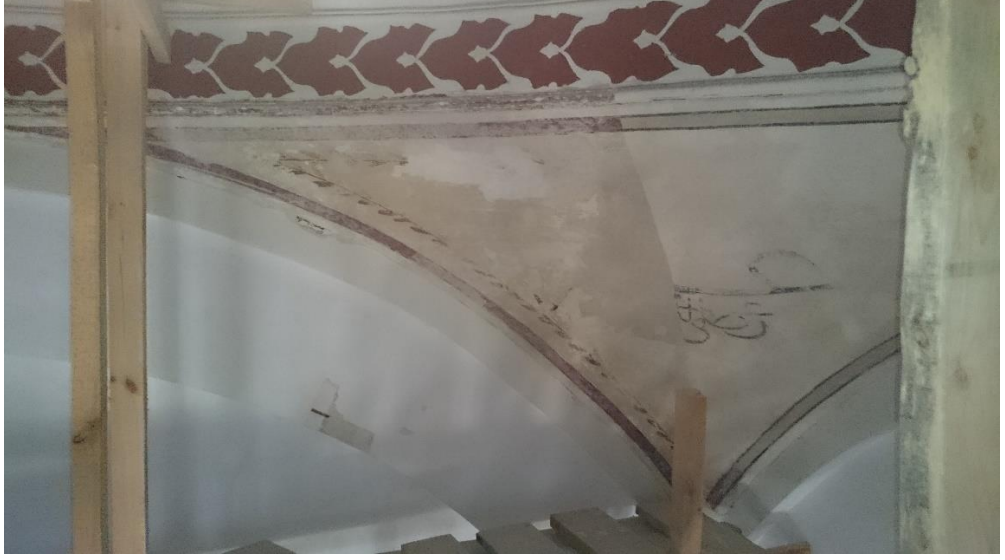
Fotoğraf 4. 13. Araştırma raspası sonrası pandantifte çıkan bitkisel bezeme (A.ASLAN)

ise 4 Halife (Ebubekir, Ömer, Osman, Ali) isimlerinin varlığı tespit edildi.¹⁶⁴ (Bkz. Fotoğraf 4.13, 4.14, 4.15, 4.16, 4.17)

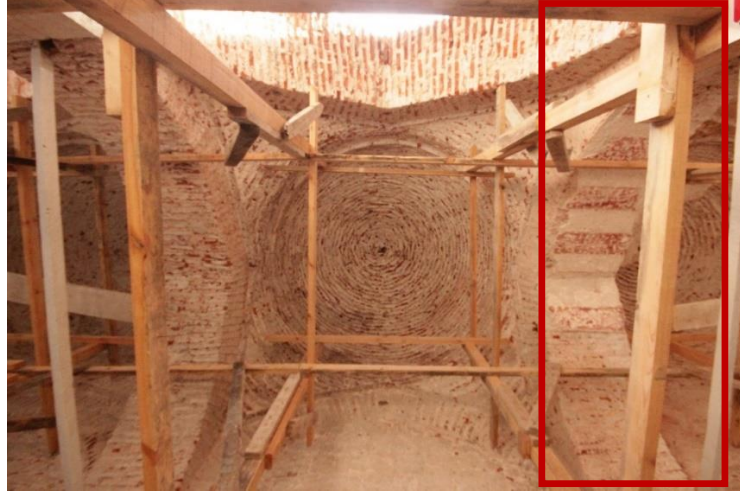
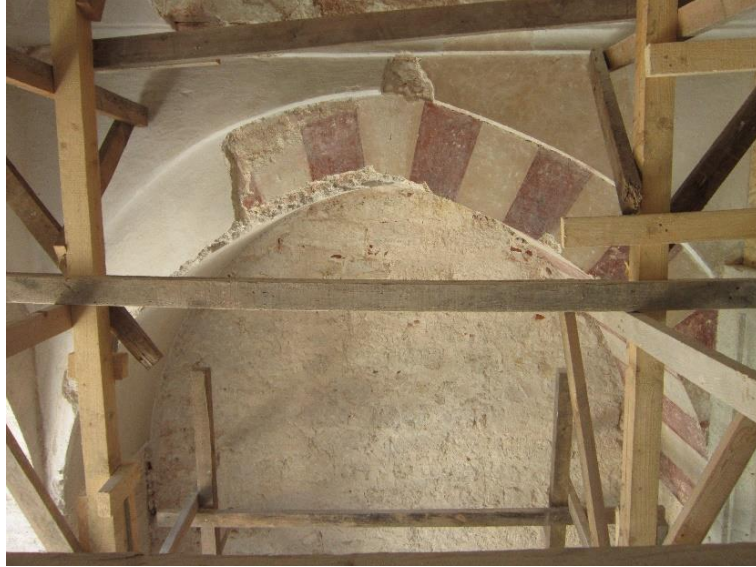
*'Avluya açılan revak kemerleri üzerindeki çimentolu siva raspası yapılarak kemerlerin kırmızı-beyaz taş taklidi kalemişi kalıntıları tespit edilmiştir. Esasen kemerler tuğla ile horasan harç derzli olup, yüzeyleri ince horasan siva üzerine nefasetli, kalemişi tekniği ile taş taklidi, kırmızı-beyaz boyalı olarak üretildiği anlaşılmıştır.'*¹⁶⁵ (Bkz. Fotoğraf 4.18, 4.19)

Fotoğraf 4. 18. Çimentolu sıva raspa sonrası kemerlerde ortaya çıkan kırmızı-beyaz taş taklidi (A.ASLAN)

Fotoğraf 4. 19. Çimentolu sıva raspa sonrası kemerlerde ortaya çıkan kırmızı-beyaz taş taklidi(A.

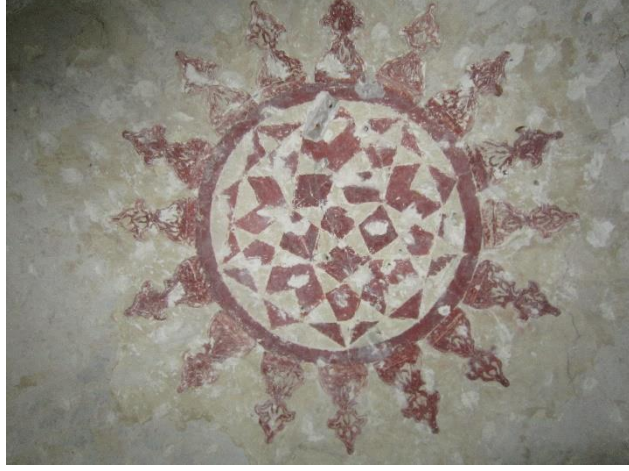
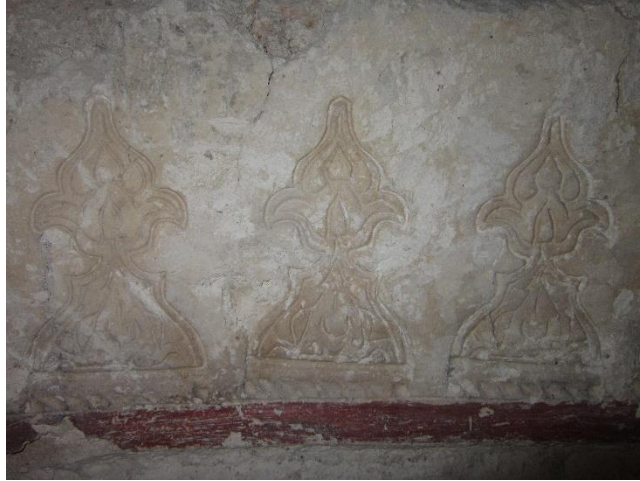
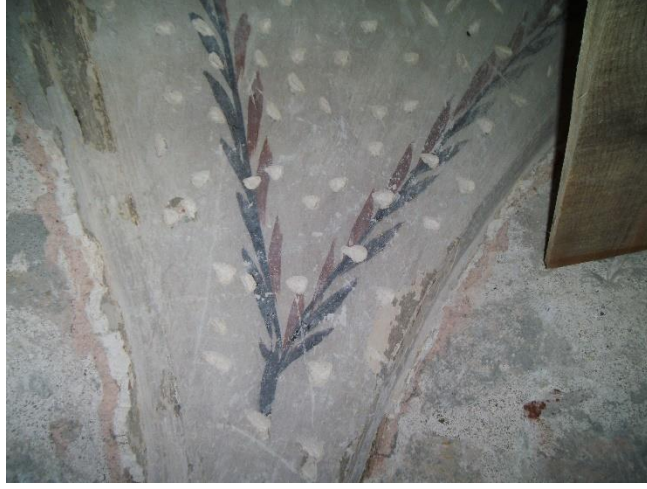
'Tavan planında buluntuların görüldüğü (Oda 4, Oda 8, Oda 9, Oda 10) kubbelerin merkezlerinde geometrik bezeme örneklerinin varlığı, çimentolu sıva raspasından sonra tespit edilmiştir. Genel olarak bir merkezden gelişen geometrik

*tasarımlı kırmızı, beyaz, siyah renklerinin hepsi veya bir-ikisiyle oluşturulmuş merkezi madalyonlar tespit edilmiştir.*¹⁶⁶ (Bkz. Şekil 4.1) (Bkz. Fotoğraf 4.20, 4.21, 4.22)

Fotoğraf 4. 20. Araştırma raspası sonrası oda 9 kubbe merkezinde çıkan bezeme (A.ASLAN)

Fotoğraf 4. 21. Araştırma raspası sonrası oda 10 kubbe eteğinde çıkan bezeme (A.ASLAN)

Fotoğraf 4. 22. Araştırma raspası sonrası oda 1 pandantifte çıkan bezeme (A.ASLAN)

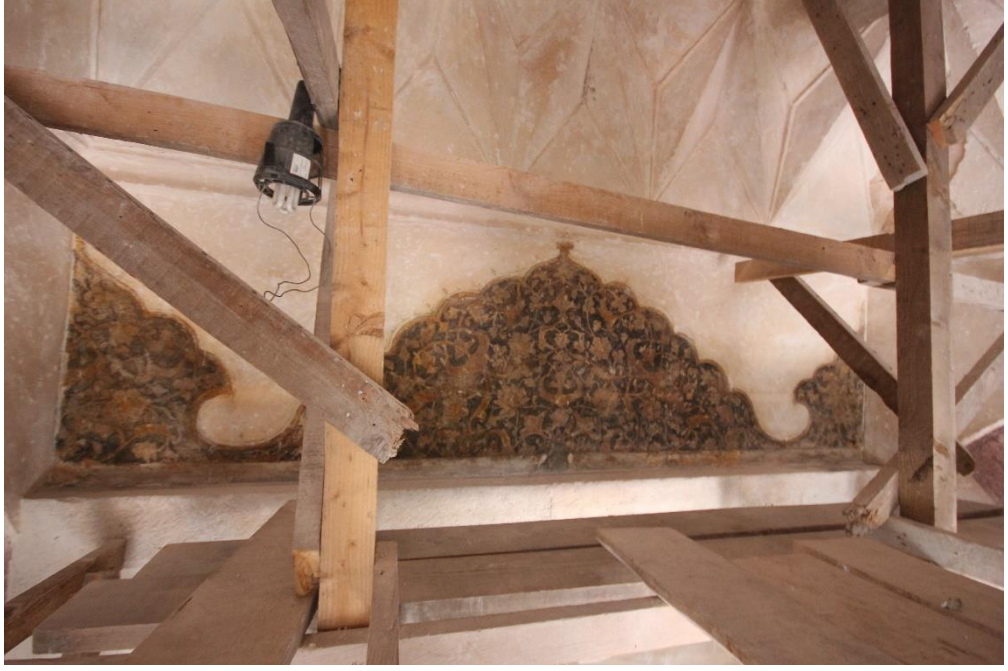
Fotoğraf 4. 23. Araştırma raspası sonrası Giriş kapısı üzerinde çıkan bezeme (A.ASLAN)

*'Medresenin revak sistemi altına açılan giriş kapısı kemer düzeneği üzerinde, iki yanda palmet kuruluşlu dilimli tepelik bezeme örneği sıva nefaseti üzerine kalemişi bezeme olarak işlenmiştir. II. Bayezid Dönemi bezeme üslubu özelliklerini günümüze ulaştıran yegane bütünsel örnek olması yönünden son derece değerlidir. Sultan II. Bayezid'in dört ayrı şehirde inşa ettirdiği külliyelerinin ana yapısı olan cami dışında eğitim, öğretim ve ibadet yapısı olarak da tanımlanabilen medrese yapıları, günümüze özgün durumlarını ve bezeme programlarını kaybederek gelmiştir.'*¹⁶⁷ (Bkz. Fotoğraf 4.23, 4.24, 4.25)

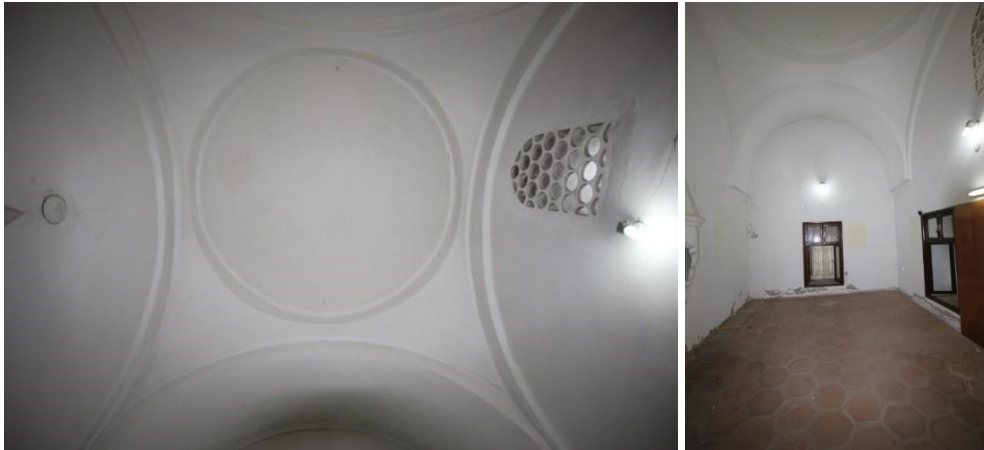
Fotoğraf 4. 26. Çimento raspası öncesi 3 No'lu odanın mevcut durumu (Abdullah. ASLAN)

Çimento esaslı harçlar düşük veya yüksek mikro gözenekli yüzeyleri yönünden suyu hızlı emmeleri, çabuk kurumamaları ve yüksek su tutucu özelliklerinin olması sebebiyle rutubete neden olmaktadır. Yapısında bulunan tuzlar tarihi duvarları oluşturan taşların yüzeylerinde bozulmalara, örgü harçlarında ise ayrışmalara yol açmaktadır.

Bir önceki onarım çalışmasında medrese oda ve revaklarında çimento esaslı malzeme sıvandığı 3 No'lu oda fotoğraflarda görülmektedir. (Bkz. Fotoğraf 4.26)

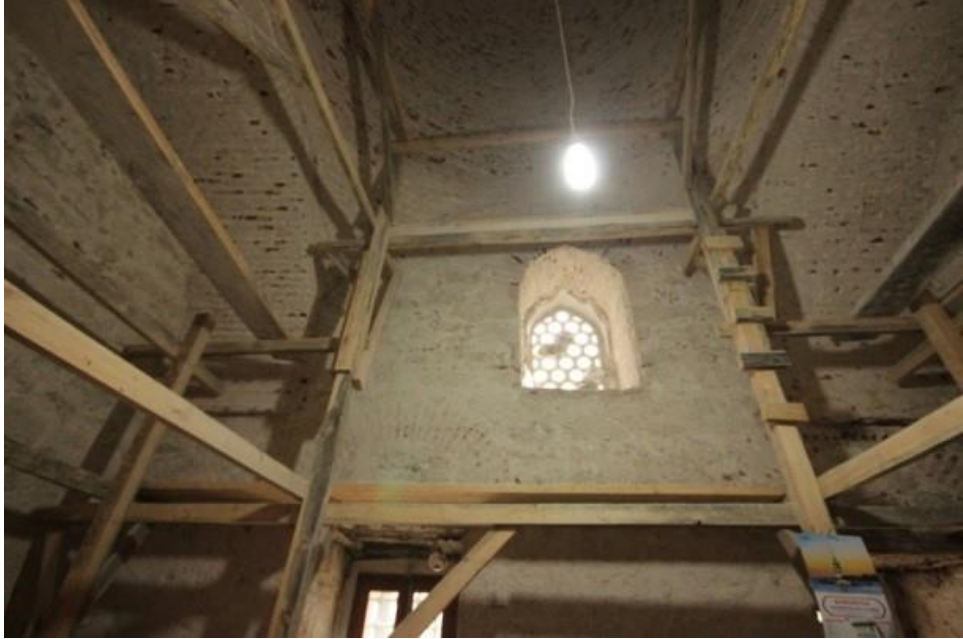
Fotoğraf 4. 28. İtinalı çimento raspası sonrası ortaya çıkarılan 3 No'lu odanın özgün malzemesi (Abdullah.ASLAN)

Çimento raspası yapılan alanlardaki sıva katmanı kalınlığı 5-10 cm arasında değişmektedir. Yapı kubbe ve duvarlarına tamamen mesnetlenmiş malzemenin raspa aşamasında itinalı ve dikkatli bir şekilde çalışılmış, niteliksiz sıva ve çimento dolgusunun altında bulunan özgün malzemeye zarar vermeyecek yöntemler tercih edilmiştir. (Bkz. Fotoğraf 4.28)

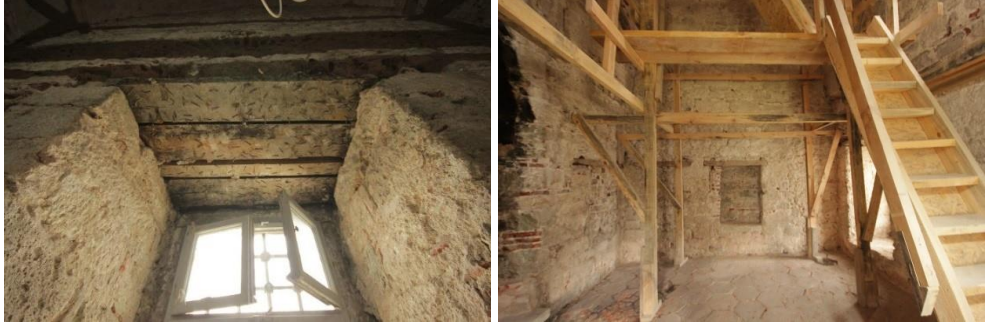
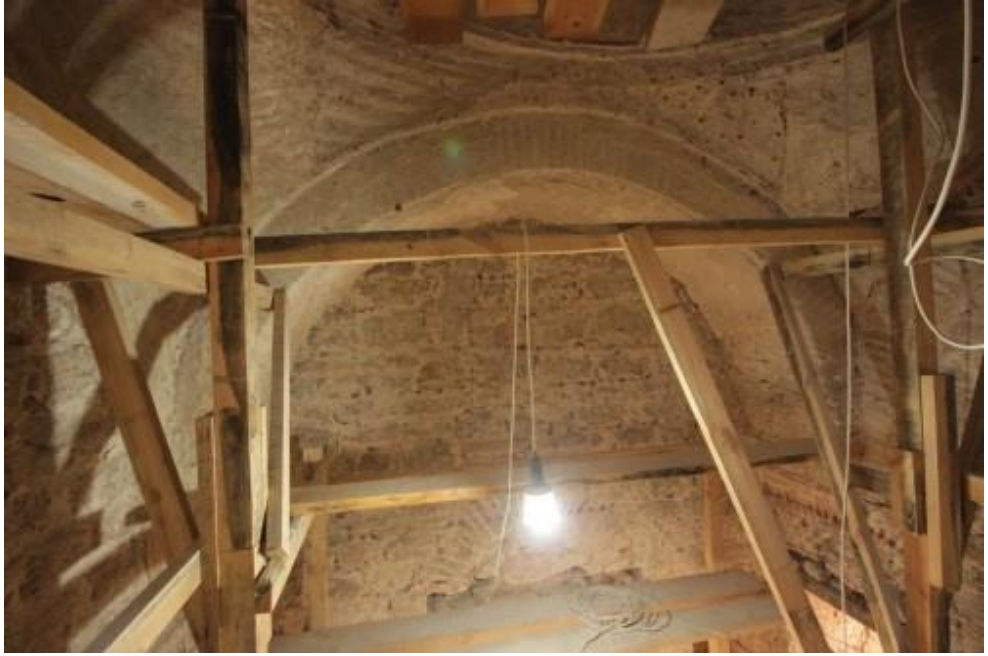
Fotoğraf 4. 29. İtinalı çimento raspası sonrası çıkarılan 10 No'lu odanın özgün malzemesi (A.ASLAN)

Fotoğraf 4. 30. İtinalı çimento raspası sonrası çıkarılan 10 No'lu odanın özgün malzemesi (A.ASLAN)

İtinalı Çimento raspası sonrası ortaya çıkan duvar örgüsünde küfeki moloz taş, kemerlerde taban tuğlası, kapı ve pencere üstlerinde ahşap hatıllar mevcuttur. Derzlerde bir önceki onarım çalışmasında çimento esaslı örgü harcı kullanıldığı ve harcın rutubet ve nemden mukavemetini kaybettiği 10 No'lu odanın çimento raspası sonrası çekilen fotoğraflarından görülmektedir. (Bkz. Fotoğraf 4.29-34)

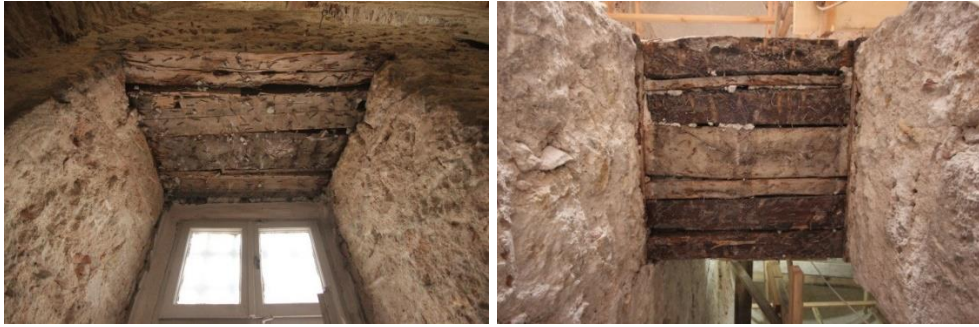
Fotoğraf 4. 35. 2 No'lu odanın pencere ve kapı üstü ahşap hatıllarının sökülmeden önceki durumu (A.ASLAN)

İtinalı çimento raspası sonrası ortaya çıkan pencere ve kapı üstü ahşap hatılların durumu fotoğrafta görülmektedir. (Bkz. Fotoğraf 4.35) Ahşap biyolojik bir malzeme olduğundan çeşitli organizmalar (termitler, böcekler, mantarlar vb.), fiziksel ve kimyasal faktörler (nem, ısı, su vb.) bozulma süreçlerini hızlandırmaktadır. Zaman içerisinde rutubet alışverişi malzemenin çalışarak çatlak, çarpılma, burulma gibi fiziksel yapısını etkilemiştir. 2 No'lu odanın pencere ve kapı üstünde bulunan ahşap hatılların fotoğraflarında görüldüğü üzere rutubet, biyotik kaynaklı bozulmalara da neden olmuştur. (Bkz. Fotoğraf 4.36)

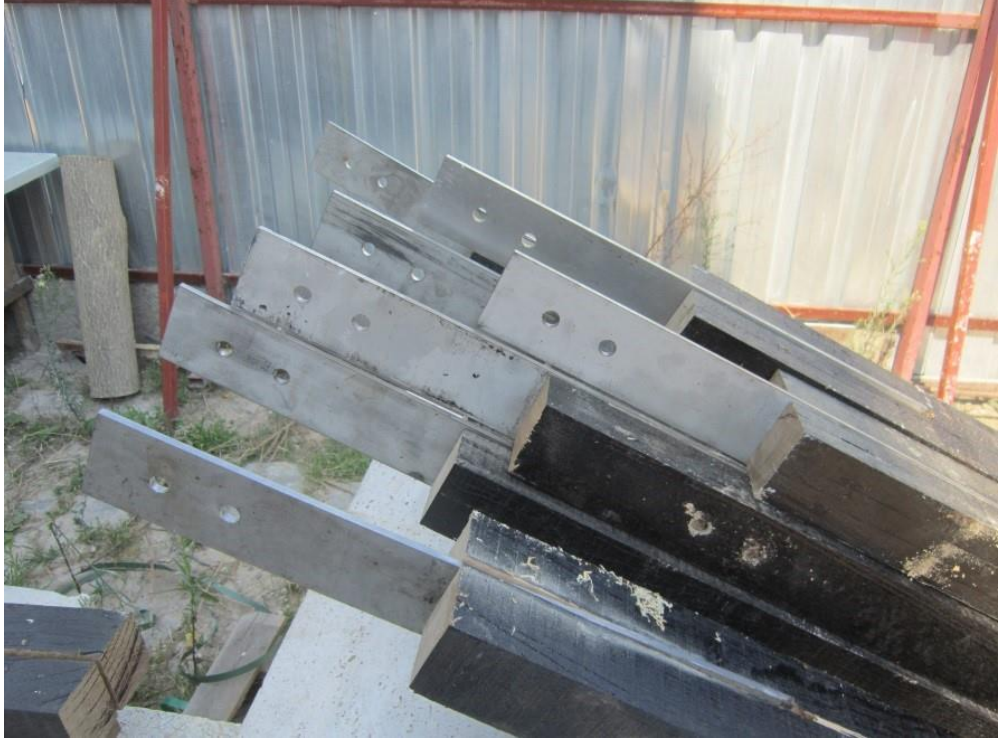
Fotoğraf 4. 38. Ahşap hatıllara yapılan paslanmaz lamalar (A.ASLAN)

su ile temasını kesmek için koruyucu malzeme ile yüzeyi boyanmıştır. (Bkz. Fotoğraf 4.38)

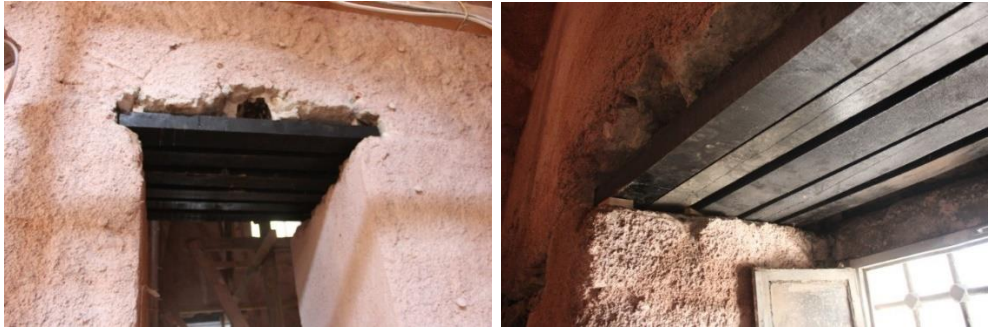
Fotoğraf 4. 39. Yeni yapılan meşe ahşap hatılların görünümü (A.ASLAN)

Rutubet aynı zamanda ahşap üzerindeki metal malzemeleri de etkileyerek paslanma ve korozyona neden olmaktadır. Bu sebeple yeni yapılan ahşap hatılarda onaylı statik rapor doğrultusunda paslanmaz çelik lama ve paslanmaz çelik bağlantı elemanları tercih edilmiştir. (Bkz. Fotoğraf 4.39, 4.40)

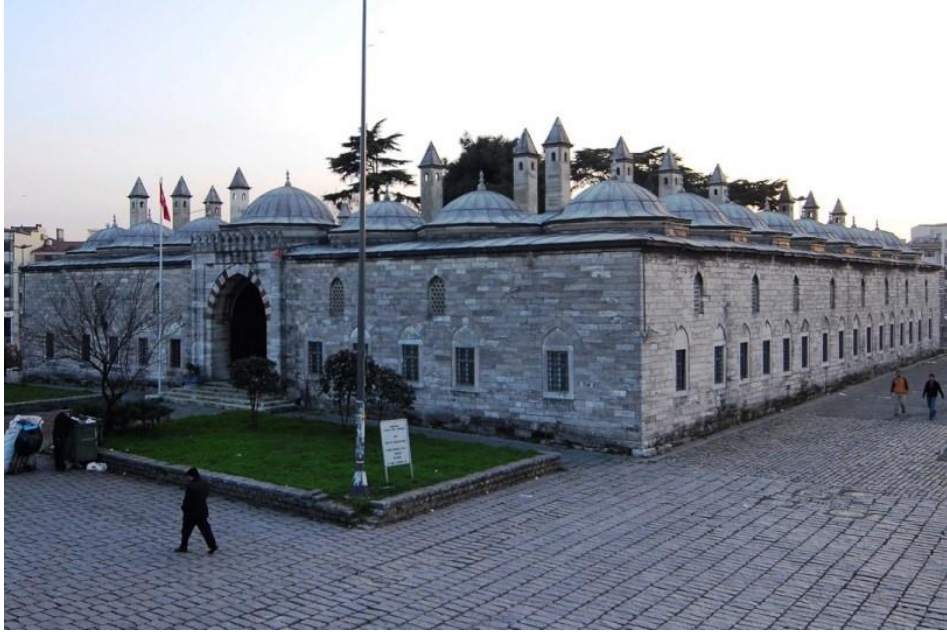
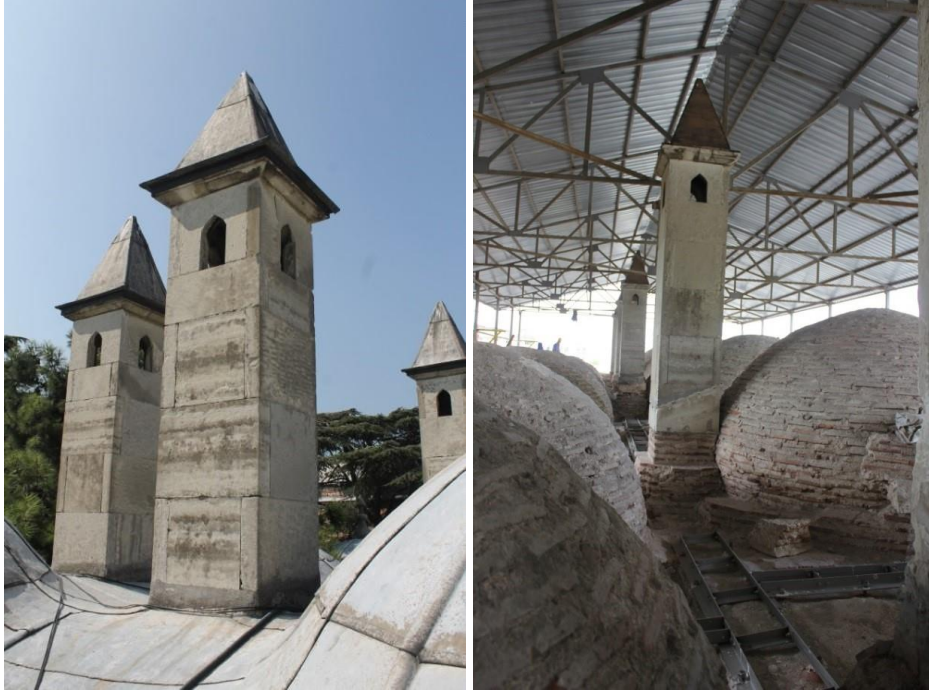
Fotoğraf 4. 41. Medrese bacalarının onarım öncesi durumu (A.ASLAN)

Önceki onarım çalışmasında yeniden yapıldığı düşünülen taş bacaların tekniğinin kusurlu olduğu, kullanılan taş cinsinin kısa sürede hasar görme eğiliminin yüksek olduğu tespit edilmiştir. (Bkz. Fotoğraf 4.41-42)

Kontrol teşkilatınca, bacalar sökülerek onaylı proje doğrultusunda Süloğlu Küfeki taşı ile özgün detaylarına uygun olarak yeniden örülmesi kararlaştırılmıştır (Bkz Fotoğraf 4.44).
