**MEDRESE YAPILARININ RESTORASYONU VE YENİDEN
İŞLEVLENDİRİLMESİ BAĞLAMINDA MÜZELEŞTİRME:
II. BEYAZIT MEDRESESİ ÖRNEĞİ**

YÜKSEK LİSANS TEZİ

ABDULLAH ASLAN

İSTANBUL, 2024

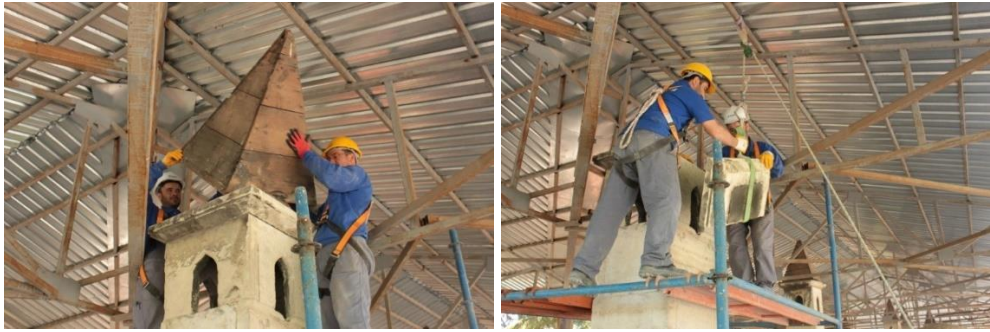
Fotoğraf 4. 43. Medrese bacalarının sökülmesi (A.ASLAN)

Bir önceki onarım çalışmasında kullanılan taş cinsinin fazla gözenekli yapısı toz, polen, yosun oluşumu kaynaklı yüzeysel birikime neden olmuştur. Güneş, kar, yağmur ve havadaki gazlardan etkilenerek atmosferik bozulmalar başlamıştır. Bu bozulmalar taşın yapısal bütünlüğünü etkilemiştir. (Bkz. Fotoğraf 4.43)

Kontrol teşkilatınca, bacalar sökülerek onaylı proje doğrultusunda Süloğlu Küfeki taşı ile özgün detaylarına uygun olarak yeniden örülmesi kararlaştırılmıştır (Bkz Fotoğraf 4.44).

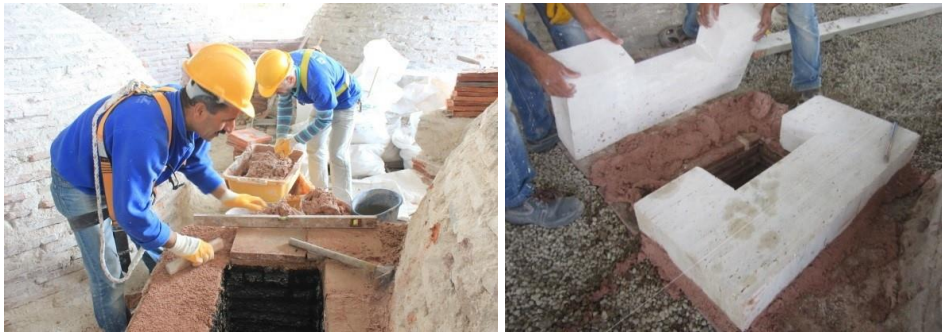
Fotoğraf 4. 45. Medrese bacalarının yeniden örülmesi (A.ASLAN)

Bacaların kubbe dolgusu altında kalan kısımları taban tuğlası ve özgün horasan harcı ile örülmüştür. (Bkz. Fotoğraf 4.45)

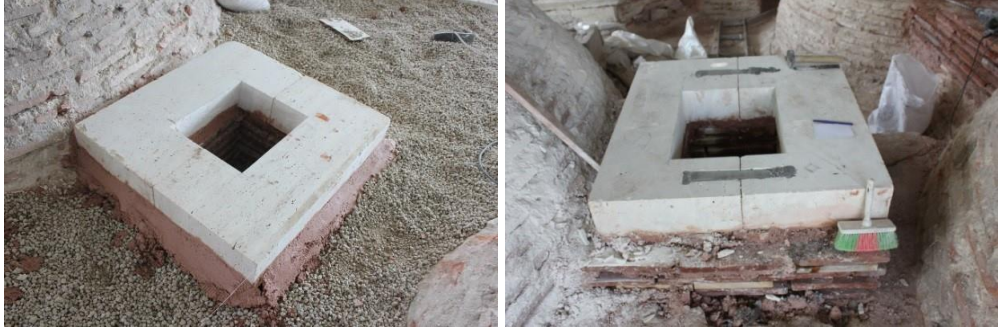
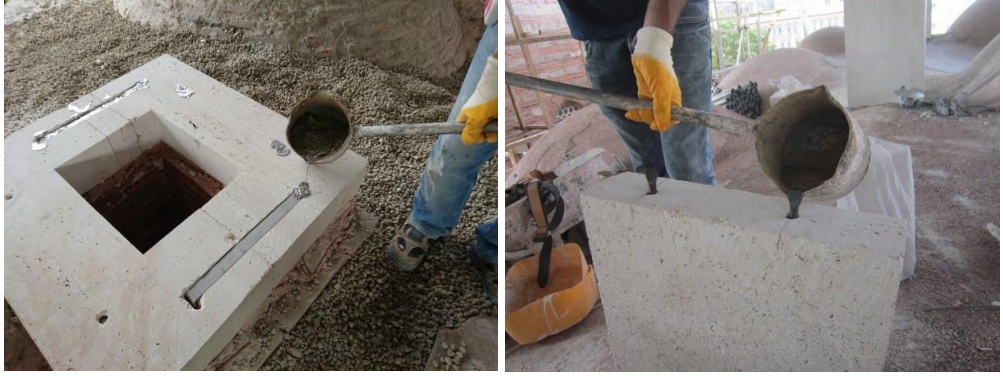
Fotoğraf 4. 46. Baca taşlarının paslanmaz kenetler ile mesnetlenmesi (A.ASLAN)

Taban tuğlası üzerine iki parçadan oluşan taş kaide yerleştirilmiş ve bunlar birbirine paslanmaz çelik kenetler ve zıvanalar ile mesnetlenmiştir. Kenet delikleri eritilen kurşun ile sabitlenmiştir. (Bkz. Fotoğraf 4.46-49)

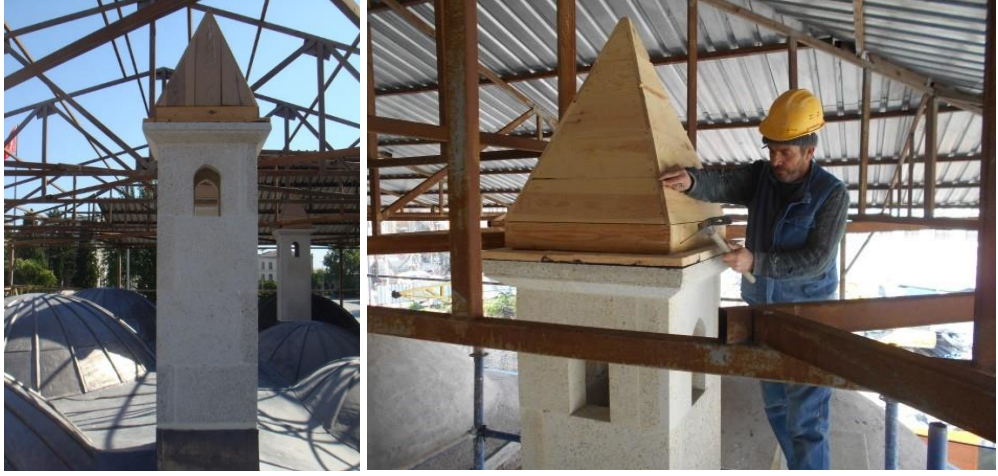
Fotoğraf 4. 49. Bacalara ahşap k lah yapılması (A.ASLAN)

Bacalara ahşap k lahlar yapılarak, kurşun malzemesi ile kaplanmıştır. (Bkz. Fotoğraf 4.49)

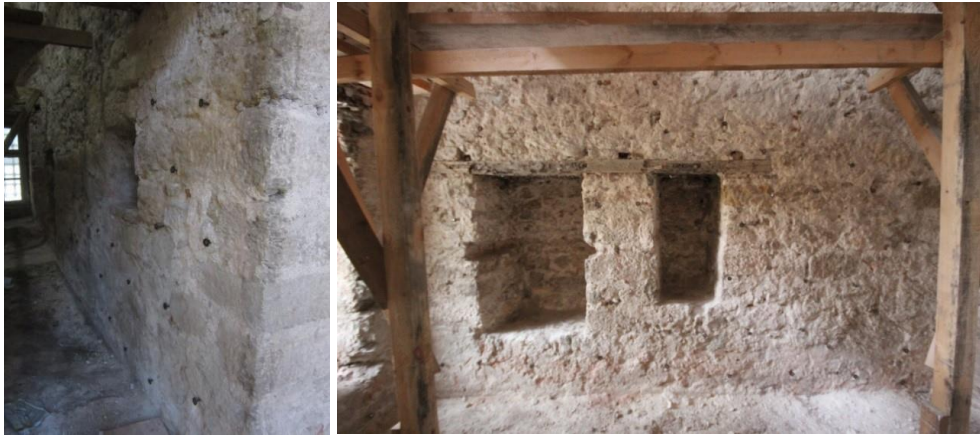
Fotoğraf 4. 50. Çimento raspası sonrası ortaya çıkan paslanmış sıva çivileri (A.ASLAN)

Medrese genelinde yapılan çimento raspası sonrası ortaya çıkan paslanmış sıva çivileri sök lerek, yerlerine paslanmaz malzeme imal edildi. (Bkz. Fotoğraf 4.50)

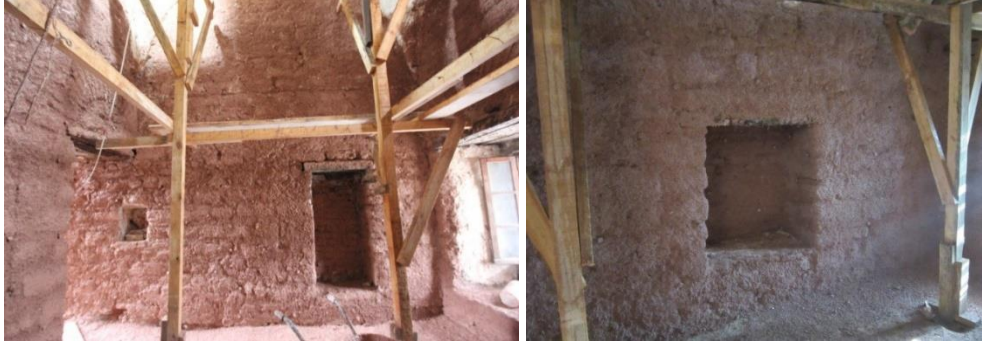
Fotoğraf 4. 51. Odalarda yapılan horasan dolgu (A.ASLAN)

Medresenin farklı alanlarından alınan özg n harç örnekleri üzerinde yapılan analizler dođrultusunda malzeme raporu hazırlanmıştır (Bkz Ek-3). Bu raporda  nerilen dolgu harcı tarifine uygun oranlarda yapılan horasan harcı ile duvar ve kubbe y zeylerine  nce dolgu yapıldı. (Bkz. Fotoğraf 4.51, 4.52)

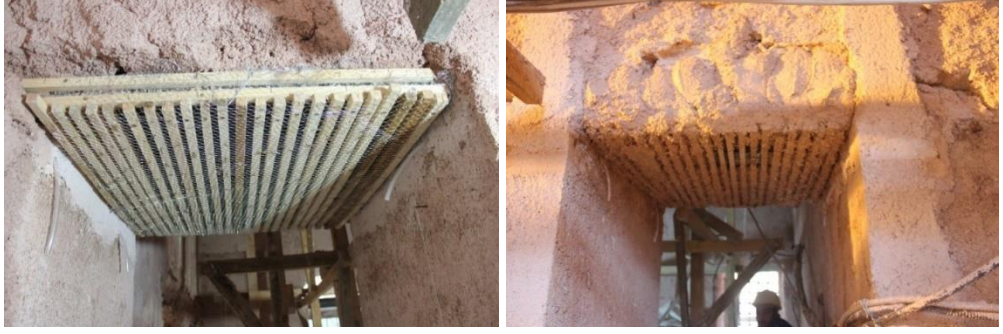
Fotoğraf 4. 53. Bağdadi sıva yapılması (A.ASLAN)

Horasan dolgu üzerine malzeme raporunda önerilen sıva harcı hazırlanarak kubbe ve duvar yüzeyleri sıvanmıştır. (Bkz. Fotoğraf 4.53)

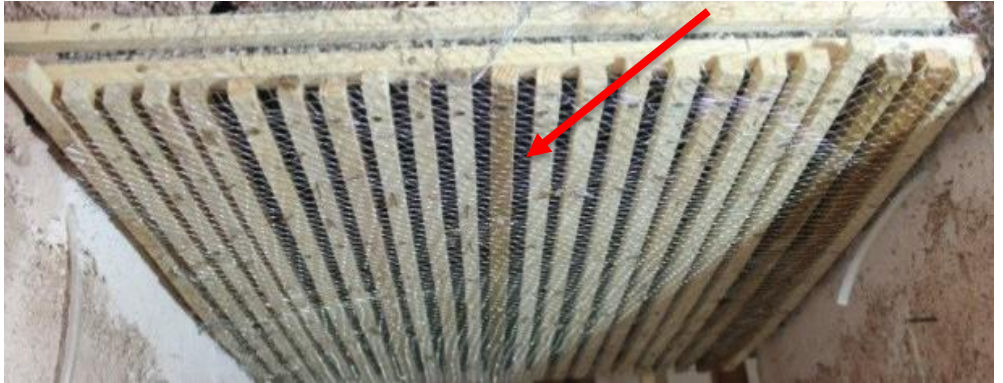
Fotoğraf 4. 54. Bağdadi sıva detayı (A.ASLAN)

Kapı, pencere ve niş üstlerine yerleştirilen ahşap hatılların alt kısımlarında bağdadi sıva tekniği uygulanmıştır. 19 yy. sonları 20.yy başlarında yoğun şekilde kullanılan bu geleneksel teknikte 1-2 cm aralıklarla yatay çakılan çıtalara, sıvanın tutunabilmesi amaçlanmaktadır. Günümüzde çıtaların üzerine sıva teli de uygulanarak, sıvanın yüzeye olan mukavemeti artırılmaktadır. (Bkz. Fotoğraf 4.54-55)

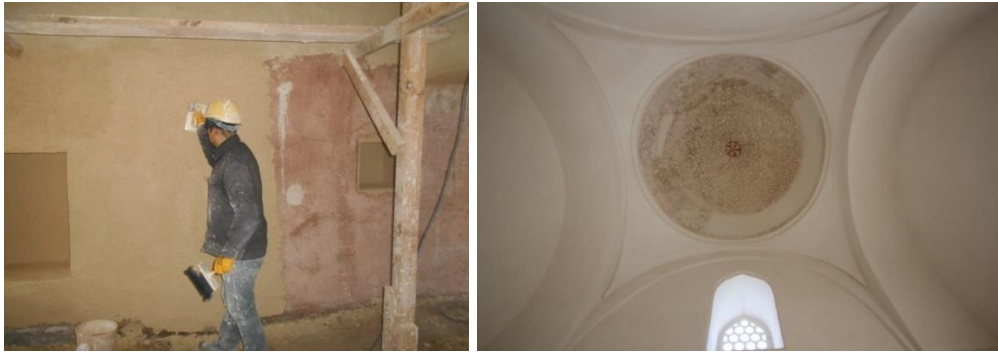
Fotoğraf 4. 56. Odalarda Nefaset sıva yapılması (A.ASLAN)

Korunmasına karar verilen özgün sıva yüzeyleri dışındaki horasan sıva yapılan alanlara yağlı kireç ve küfeki tozu ile hazırlanan son kat nefaset sıvanın uygulaması yapılmıştır. (Bkz. Fotoğraf 4.56)

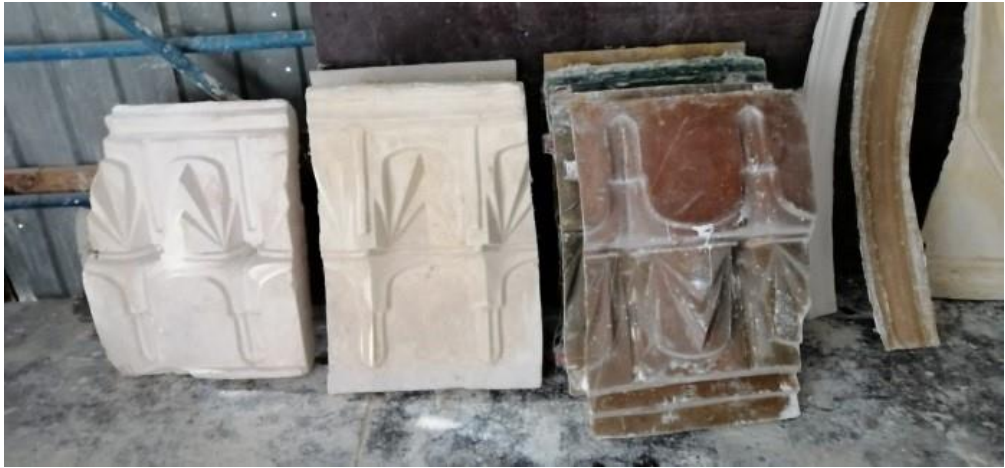
Fotoğraf 4. 57. Özgün mukarnaslar üzerinden alınan kalıplar (A.ASLAN)

Giriş kubbesindeki mukarnasların bazı kısımlarında çimento esaslı malzeme ile onarım yapıldığı tespit edilmiş, bu kısımların sökümü yapılarak özgün mukarnaslar koruma altına alınmıştır. Yerinde döküm yapılacak mukarnaslar için özgün mukarnaslar üzerinden kalıplar oluşturulmuştur. (Bkz. Fotoğraf 4.57)

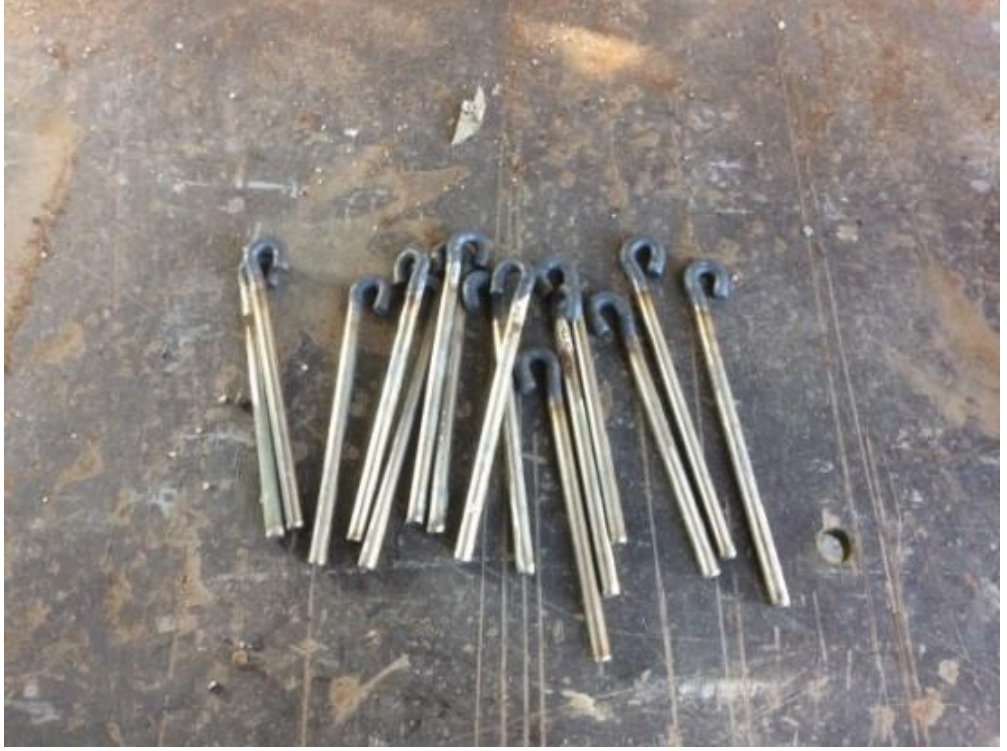
Fotoğraf 4. 58. Paslanmaz bağlantı elamanları (A.ASLAN)

Çimentolu esaslı mukarnasların altından çıkan paslanmış sıva çivileri sökülmüştür. Yerine paslanmaz çelikten imal edilen tijler takılarak her tij arasından çelik tel dolaştırılmıştır. Bu tekniğin amacı yerinde dökülecek olan yeni mukarnasların yüzeye mukavemetini sağlamaktır. (Bkz. Fotoğraf 4.58-62)

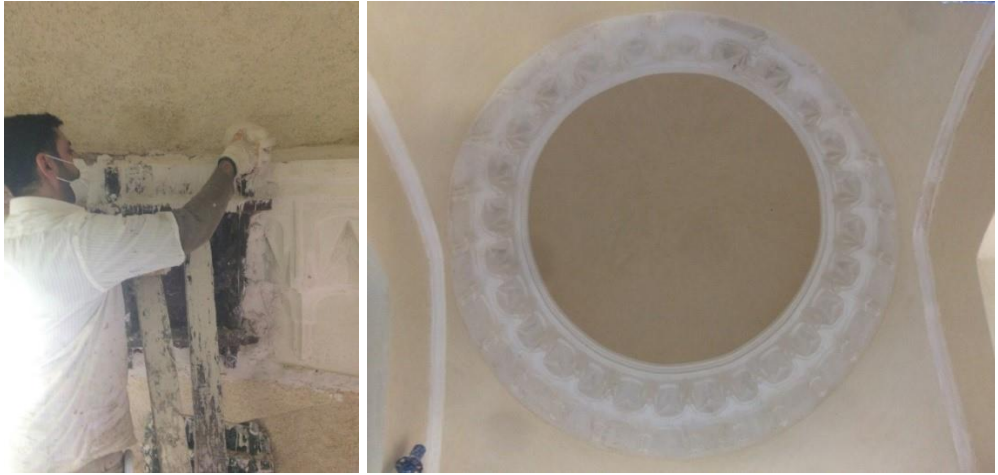
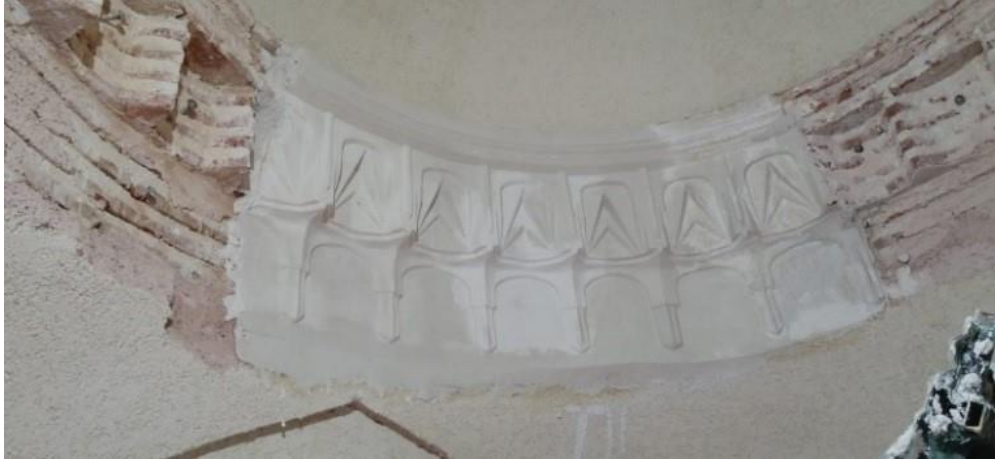
Fotoğraf 4. 59. RK1 de yerinde döküm tekniği ile yapılan mukarnas uygulaması (A.ASLAN)

Medresenin içerisinde bulunan mukarnaslar üzerinde yapılan araştırma raspası sonrası özgün olan mukarnasların kontrol teşkilatınca korunmasına karar verilmiştir. RK1 kubbesinde bulunan mukarnasın araştırma raspası sonrası özgün olmadığı tespit edilmiştir. Çimento esaslı malzeme ile yapılan RK1 kubbesinde bulunan mukarnas onaylı proje doğrultusunda sökülmüştür.

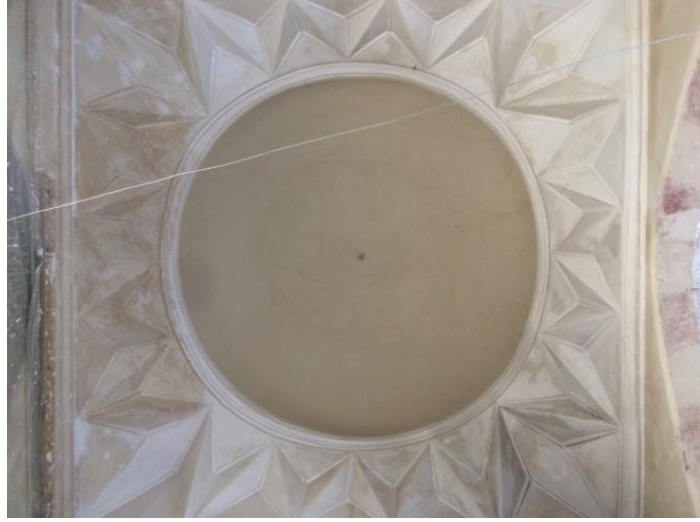
Fotoğraf 4. 63. Giriş kubbesinde yerinde döküm tekniği ile yapılan mukarnas uygulaması (A.ASLAN)

Kalıplar mukarnas olacak alana yerleştirildikten sonra özgün malzemesine uygun olarak hazırlanan harç bu kalıpların içine dökülerek kurumaya bırakılmıştır. (Bkz. Fotoğraf 4.63)

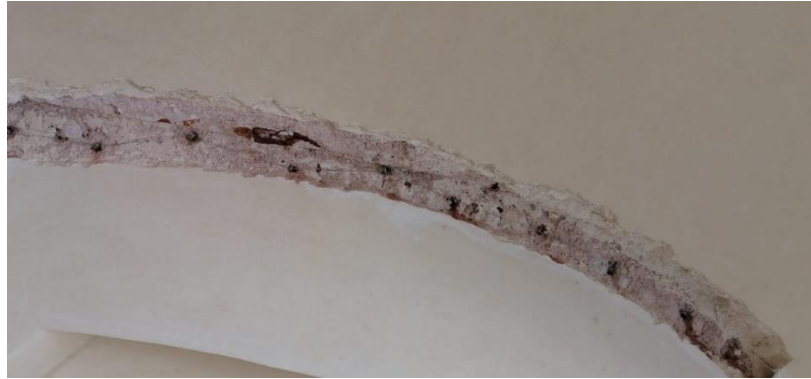
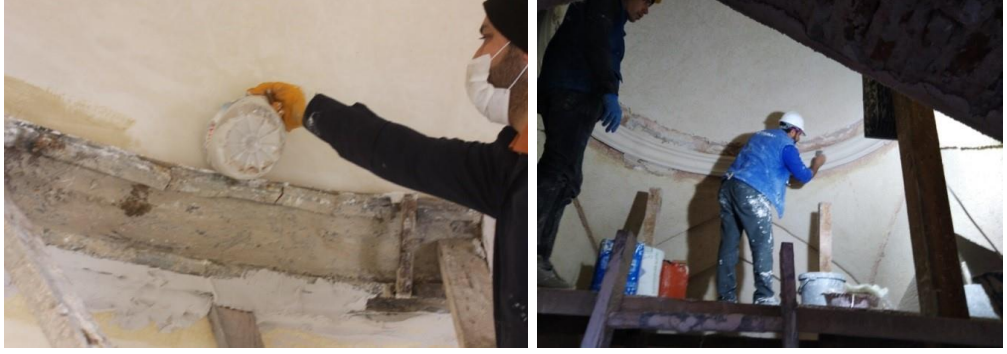
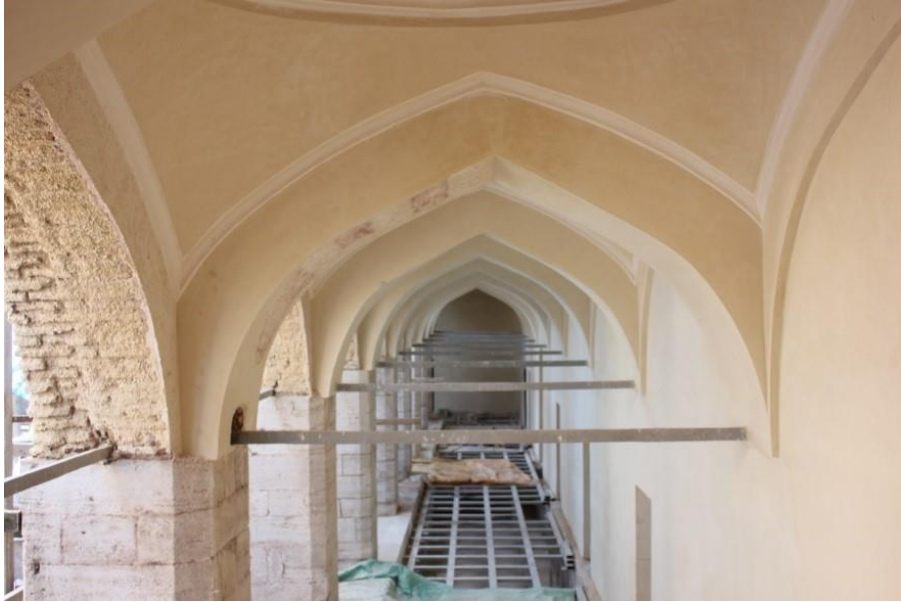
Fotoğraf 4. 64. Revaklarda bulunan profilli silmelerin yerinde döküm tekniği ile uygulamasının yapılması (A.ASLAN)

Revak kubbesi geçişlerinde ve pandantiflerde bulunan çimento esaslı profilli silmeler sökülerek, onaylı proje doğrultusunda yerinde döküm tekniği ile özgün malzemesine uygun olarak yeniden yapılmıştır. (Bkz. Fotoğraf 4.64-66)

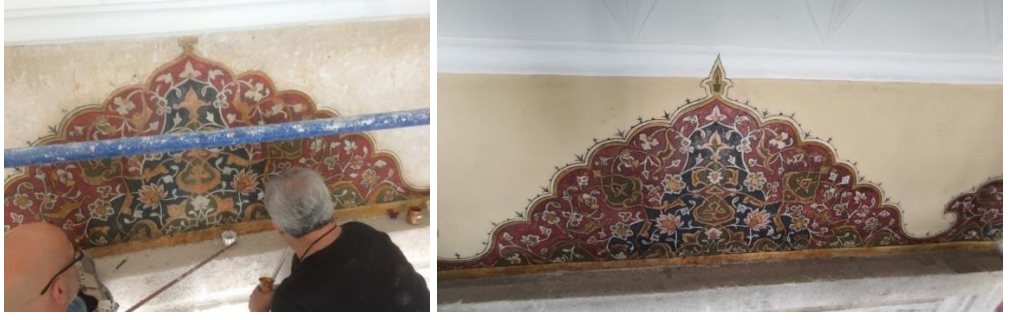
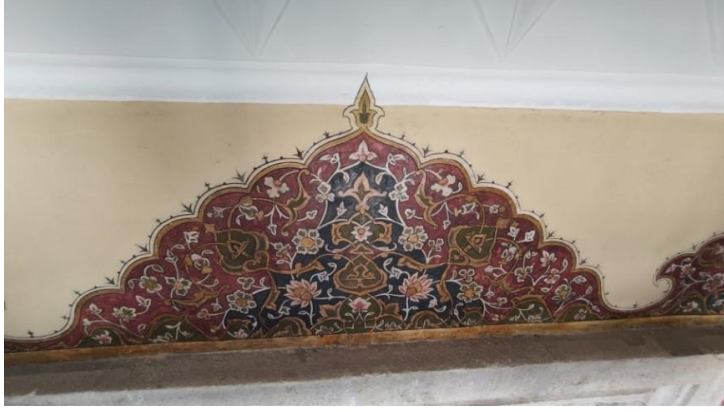
Fotoğraf 4. 67. Giriş kapısı üzerinde bulunan tezyinatın canlandırma uygulamasının yapılması (A.ASLAN)

Araştırma raporu sonucu özgün tezyinat bulunan alanlarda mekanik ve kimyasal yöntemlerle yüzey temizliği yapılarak kalemîşi tamamen açığa çıkartılmıştır. Çıkan tezyinatlar fotoğraflanmış ve her bezeme üzerinden eskiz alınarak belgelenmiştir. Bezemelerin zaman içerisinde silinen, dökülen kısımları bu eskizler üzerinden tamamlanarak kömürleme tekniği ile bezeme yüzeyine aktarılmıştır. Kömürleme tekniği, eskiz kağıdı üzerindeki motif hatlarının iğne yardımıyla belli aralıklarda delindikten sonra kağıdın bezeme yüzeyine hatları denk gelecek şekilde sabitlenmesi ve bir bez veya çorabın içine konulan kömür tozunun kağıdın üzerine sürülmesiyle, deliklerden motifin ana hatlarının bezeme yüzeyine aktarılması

işlemdir. Kalemkarlar bu hatlar üzerinden motiflerin eksik kısımlarını tamamlamış, eksik olmayan kısımlarda ise özgün renklerine ve malzemesine uygun olarak canlandırma yapmışlardır (Bkz. Fotoğraf 4.67-70).

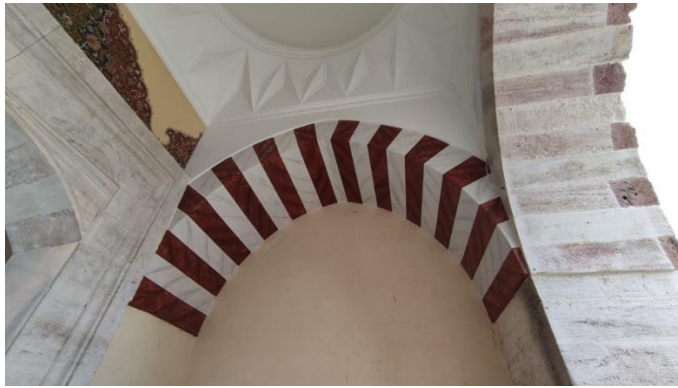
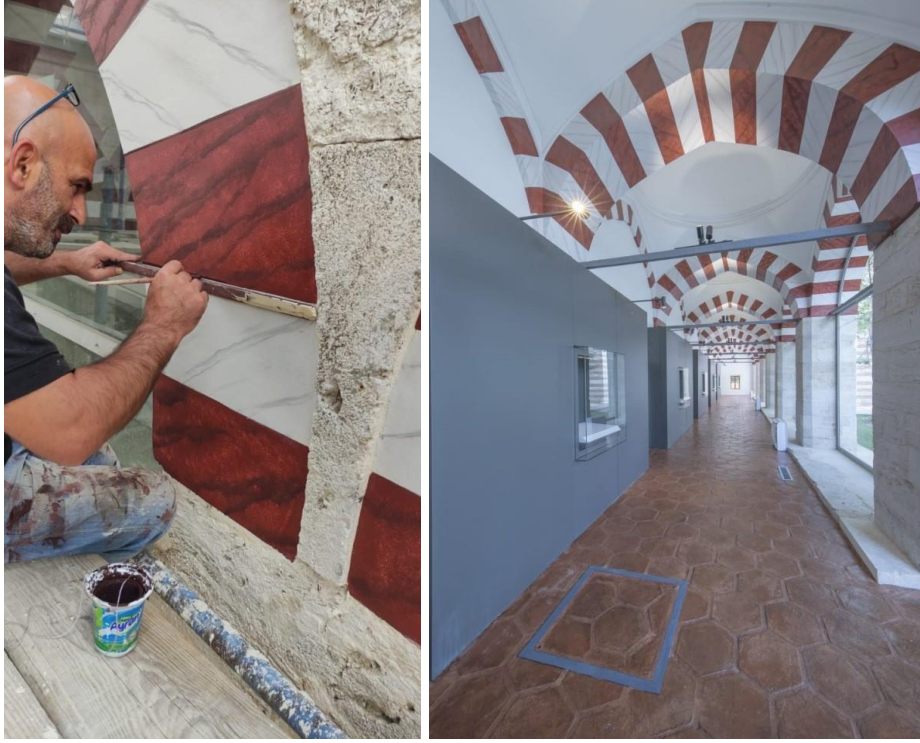
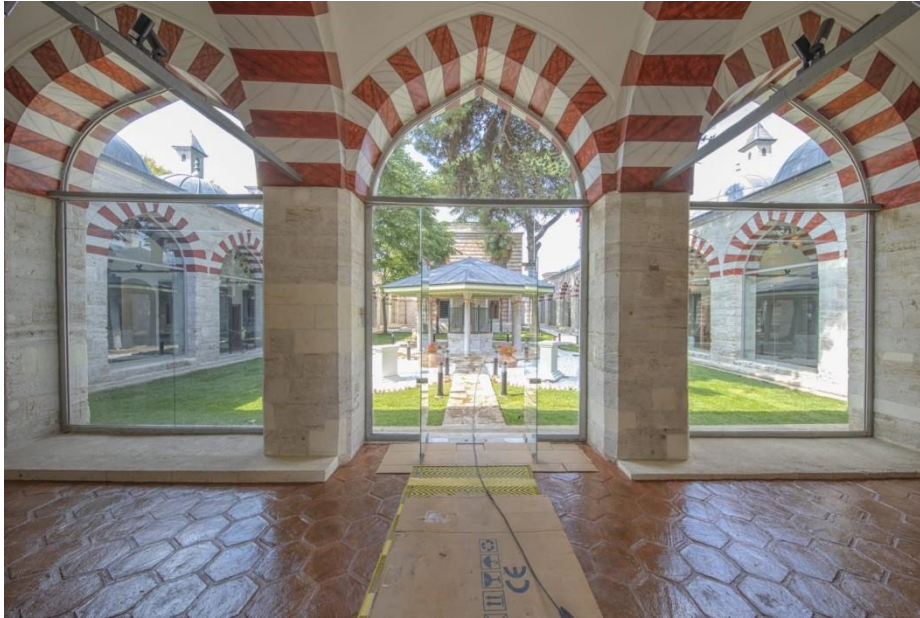
Fotoğraf 4. 69. Medrese genelinde ve giriş kısmındaki kemerlerde bulunan kırmızı-beyaz taş taklidi (A.ASLAN)

Medrese genelinde ve giriş kısmındaki kemerlerde çimento esaslı sıva raspasında ortaya çıkan kırmızı beyaz taş taklidi tezyinatın, onaylı proje doğrultusunda

kemer yüzeylerine yeniden kazandırılması amaçlanmıştır. (Bkz. Fotoğraf 4.71, 4.72, 4.73)

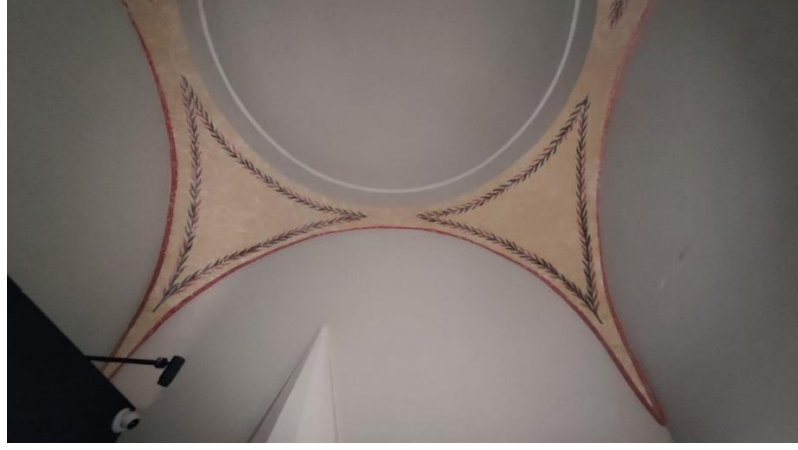
Fotoğraf 4. 72. 1 ve 2 No'lu oda pendantiflerinde bulunan bitkisel bezeme (A.ASLAN)

1 No'lu ve 2 No'lu oda da tespit edilen, yapı dönemiyle ilgisi ve tarihi belli olmayan bir süreçte yapılan bitkisel bezeme örnekleri, bir dönem eki gibi tamamlanması ve buldukları mekanlarda ki diğer pendantiflerde de bütünlük oluşturmak amacıyla tamamlanması kararlaştırılarak uygulaması yapıldı. 4, 8, 9 ve 10 No'lu oda kubbelerinin merkezlerinde tespit edilen geometrik bezemeler uygulama önerisi doğrultusunda renk ve tasarım özellikleri korunarak eksik bölümleri tamamlanmıştır (Bkz. Fotoğraf 4.74-77).

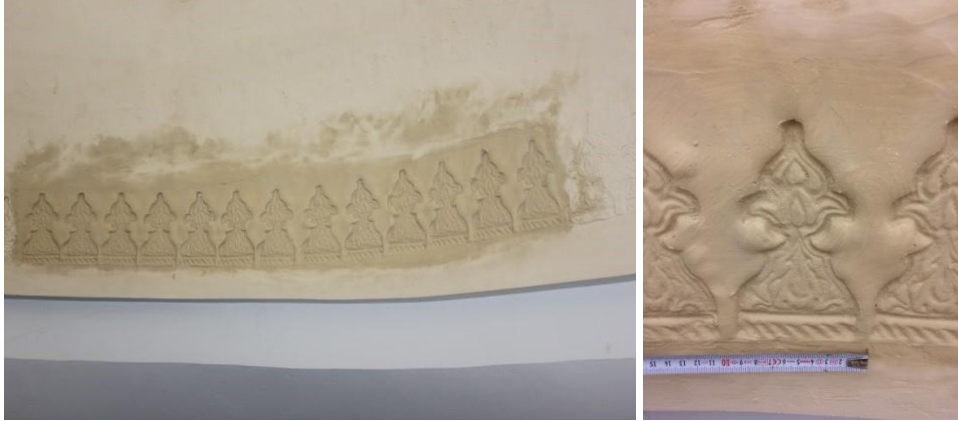
Fotoğraf 4. 78. 10 No'lu odada çıkan palmet motifinin baskı kalıp tekniği uygulaması (A.ASLAN)

Oda 10 kubbe eteğinde çimento esaslı sıva raspasında ortaya çıkan palmet motifleri, uygulama önerisi doğrultusunda ıslak sıva üzerine baskı kalıp tekniği yöntemiyle eksik bölümleri tamamlanmıştır. (Bkz. Fotoğraf 4.79)

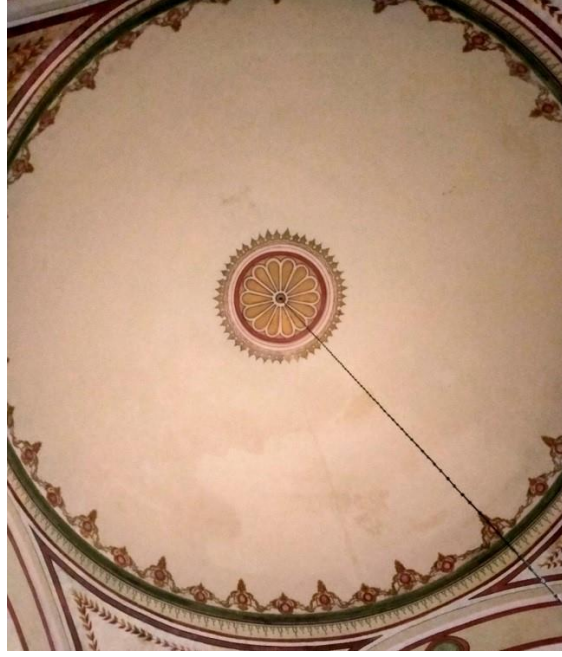
Fotoğraf 4. 79. Dershanede bulunan bitkisel motiflerin uygulaması (A.ASLAN)

Dershane bölümünde raspa sonucu ortaya çıkan özgün bezemeler renk ve tasarım özelliği korunarak kontrol teşkilatının aldığı karar doğrultusunda tamamlanmıştır. (Bkz. Fotoğraf 4.78)

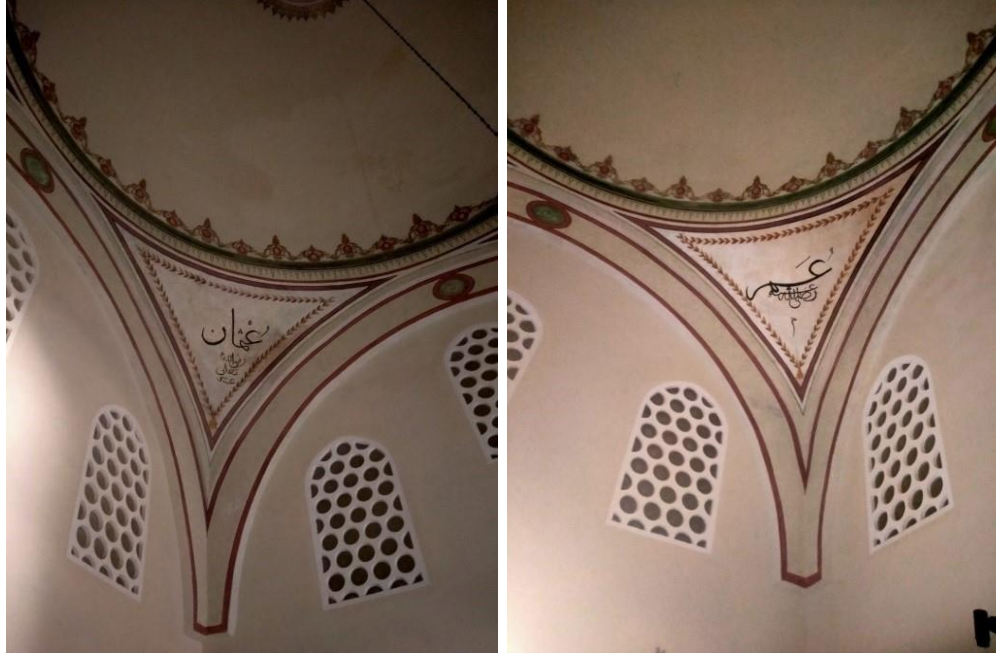
Fotoğraf 4. 80. Uygulama sonrası Çihar-i Yar-i Güzin görünümü (A.ASLAN)

Pendantiflerde farklı dönemlere ait bitkisel motifli kalemişi ile yapılan çerçeveler ve özgün ‘Çihar-i Yar-i Güzin’ yani kaligrafik halife isimlerinin bir arada bırakılmasına karar verilmiştir. (Bkz. Fotoğraf 4.80-85)

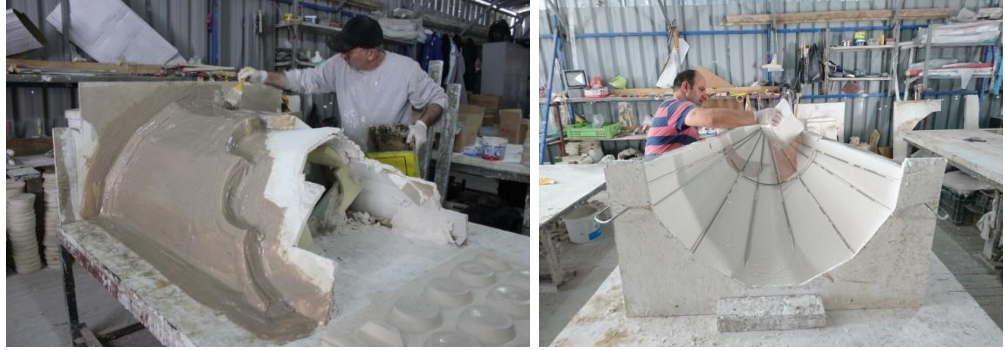
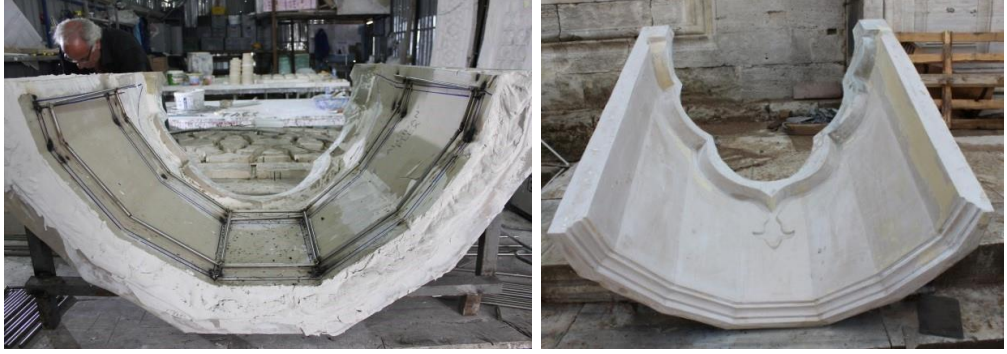
Fotoğraf 4. 84. Yaşmak uygulaması (A.ASLAN)

Medrese odalarında bulunan niteliksiz yaşmaklar sökülerek onaylı proje doğrultusunda II. Bayezid Külliyesi Sıbyan Mektebi'ndeki özgün ocak yaşmakları temel alınarak kalıplar hazırlanmıştır. Bu kalıplar üzerinden tatlı kireç harcı ile yaşmaklar oluşturulmuştur. Yaşmakların kullanım ömrünü uzatmak için paslanmaz çelik donatılar ile mukavemeti arttırılmıştır. (Bkz. Fotoğraf 4.85, 4.86, 4.87)

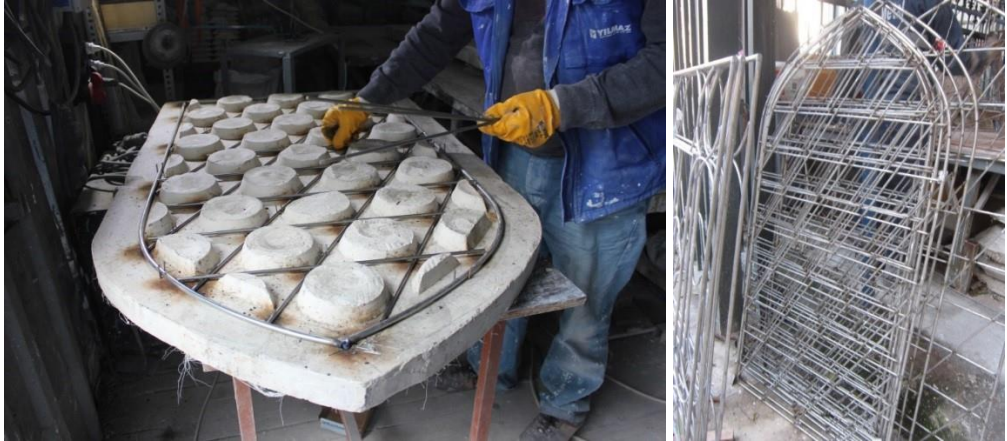
Fotoğraf 4. 87.Dışlık pencereler için hazırlanan paslanmaz çelik donatı (A.ASLAN)

Bir önceki onarım çalışmasında yapıldığı düşünülen beton dışlık pencereler söküldükten sonra pencere boşluklarının ölçülerine göre paslanmaz çelik donatıları, dişi ve erkek kalıplar oluşturulmuştur. (Bkz. Fotoğraf 4.88)

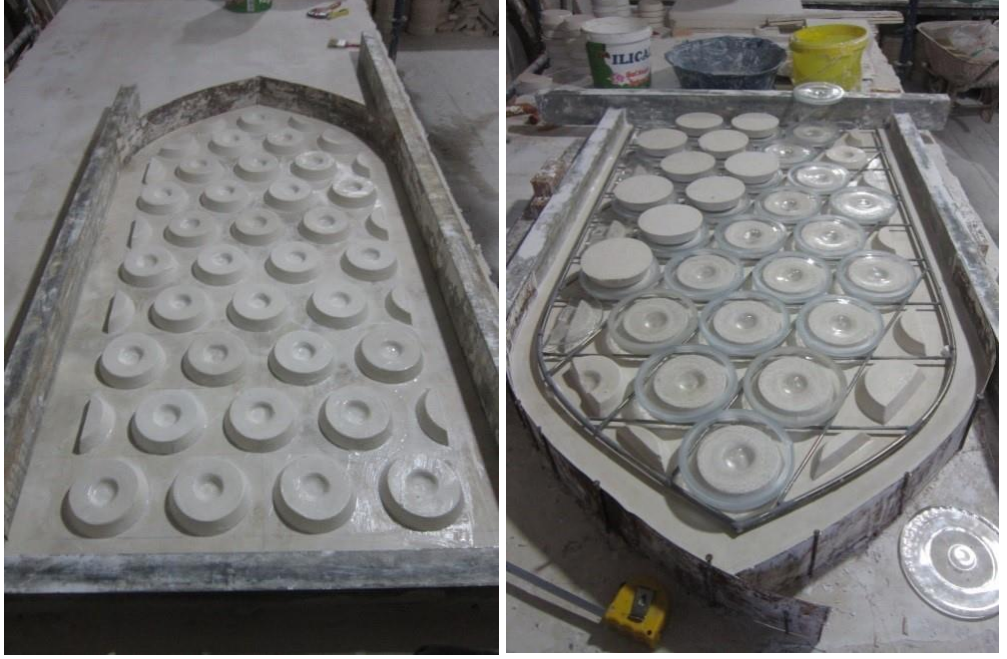
Fotoğraf 4. 88. Dışlık pencerelere fildişi camların ve erkek kalıpların yerleştirilmesi (A.ASLAN)

Geleneksel yöntemler ile uygulaması yapılan yaşmakları oluştururken önce dişi kalıp üzerine paslanmaz donatı ve fildişi camlar yerleştirilmiştir. Fildişi camların dışlık pencerede açık kalacak olan orta kısımları, dişi kalıptan hazırlanan erkek kalıp ile kapatılmıştır. (Bkz. Fotoğraf 4.89)

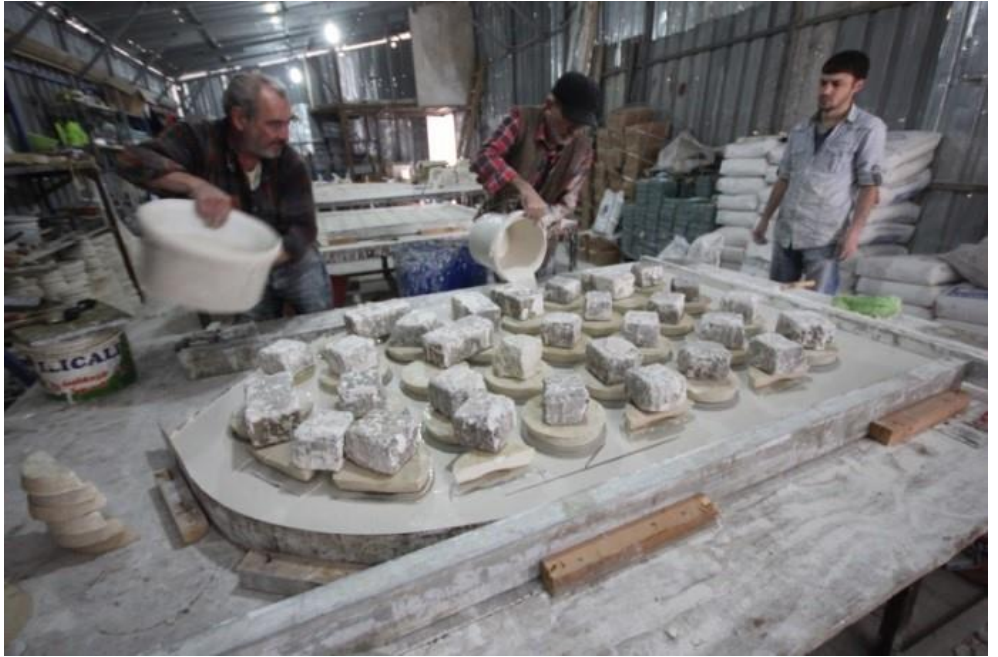
Fotoğraf 4. 89. Tatlı kireç harcının hazırlanan kalıba dökülmesi (A.ASLAN)

Erkek kalıplar, döküm aşamasında kaymaması için ağırlıklarla sabitlenmiş ve hazırlanan tatlı kireç harcı kalıba dökülmüştür. (Bkz. Fotoğraf 4.90, 4.91) Dışlık pencere uygulamasının yapıldığı ortam, hava şartları kuruması ve kalıptan temiz çıkartılması açısından önem teşkil etmektedir. Kapalı bir ortamda döküm yapılmalı ve dökümün yapılacağı özel ölçülerde masalar hazırlanmalıdır.

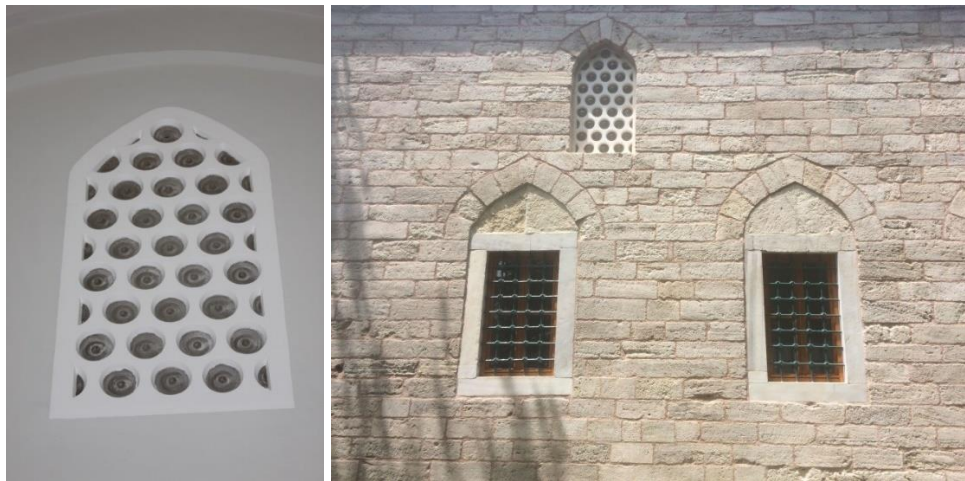
Fotoğraf 4. 91. Geleneksel yöntemler ile yapılan dışlık pencerelerin görünümü (A.ASLAN)

Kalıptan çıkartılan dışlık pencereler rötuşlar yapıldıktan sonra montajı yapılmıştır. (Bkz. Fotoğraf 4.91)

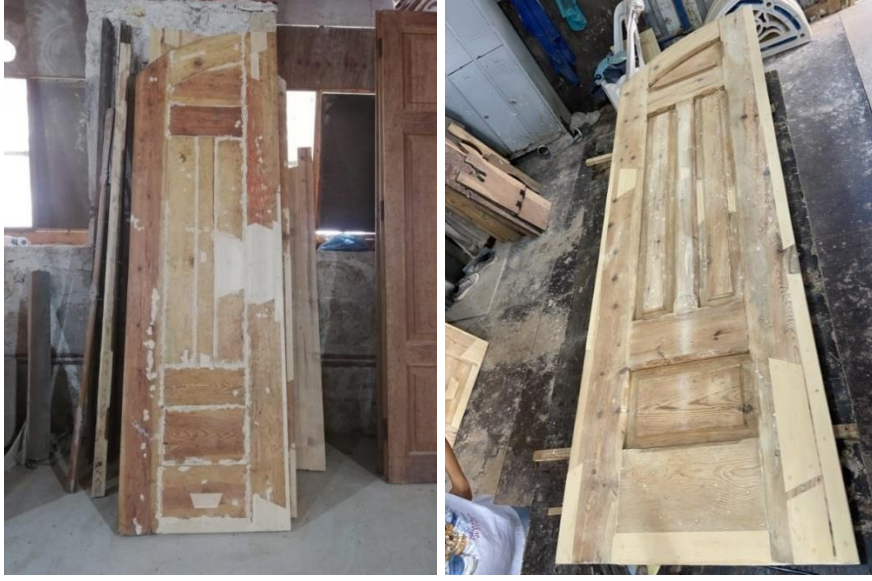
Fotoğraf 4. 93. Ahşabın bozulan kısımlarında onarım yapılması (A.ASLAN)

Ahşabın zeminle temas eden kısımlarında ve rutubetin yüksek olduğu mahallerde ki kapıların bazı kısımlarında çürümelere tespit edilmiştir. Bu kısımlar ahşaba uygun malzeme ile tümlenmiştir. Ahşabın çalışmasına bağlı bükülme sonucunda çatlak bulunan kısımlarda ahşabın cinsinden elde edilen toz ve tutkal macun kıvamına getirilerek tamiri yapılmıştır. (Bkz. Fotoğraf 4.93)

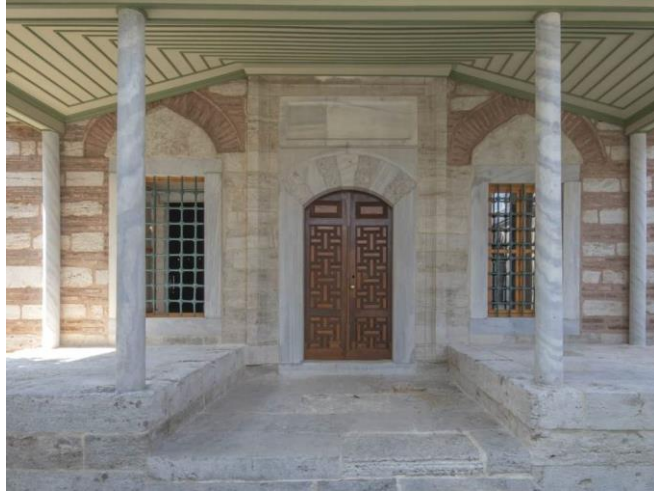
Fotoğraf 4. 94. Özgün ahşap kapıların onarım sonrası görünümü(A.ASLAN)

Kapıların uzun süreli kullanımlarında rutubet ve su ile temas sonrası çürümesini, bununla birlikte zararlı organizma (termit, küf, mantar, bakteri vb.) oluşumunu engelleyebilmek için emprenye edilmiştir. Son olarak Kontrol Teşkilatı tarafından alınan kararla gomalak cila uygulanmıştır. (Bkz. Fotoğraf 4.94)

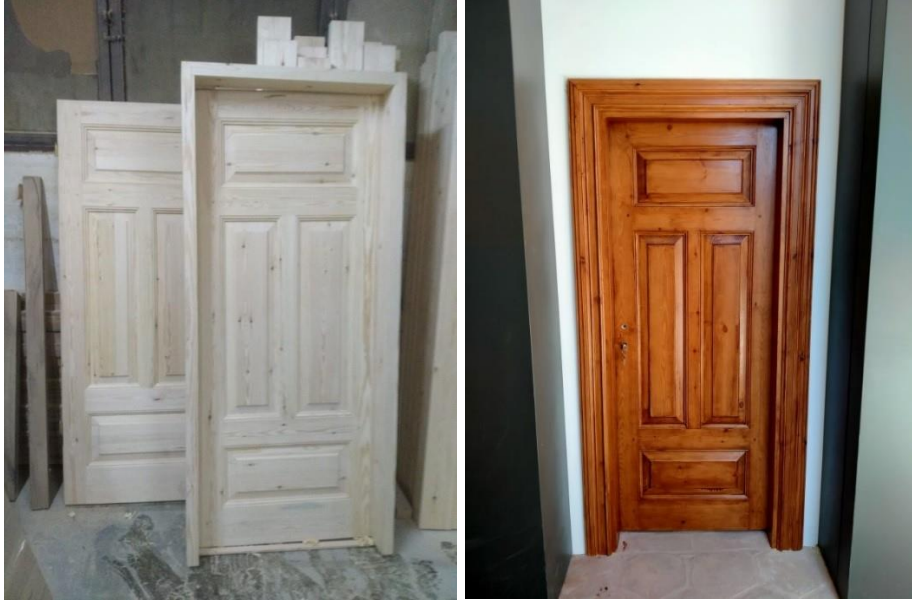
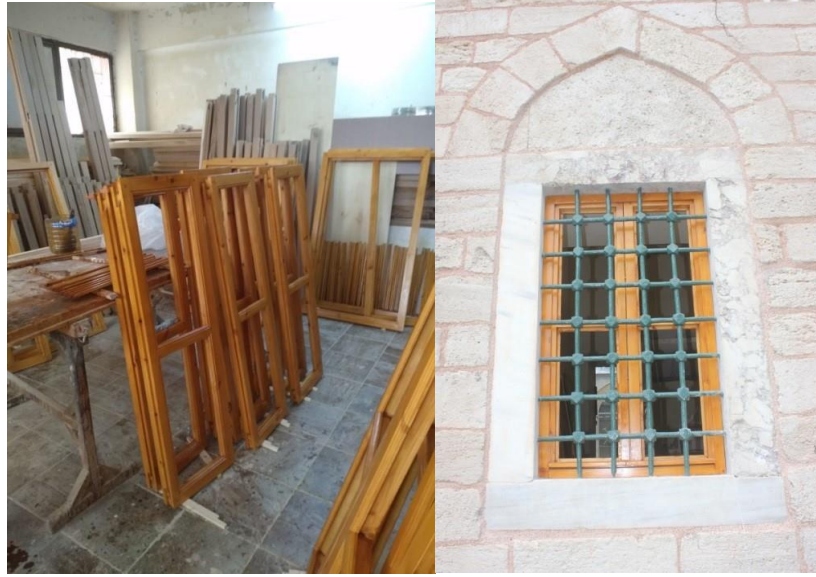
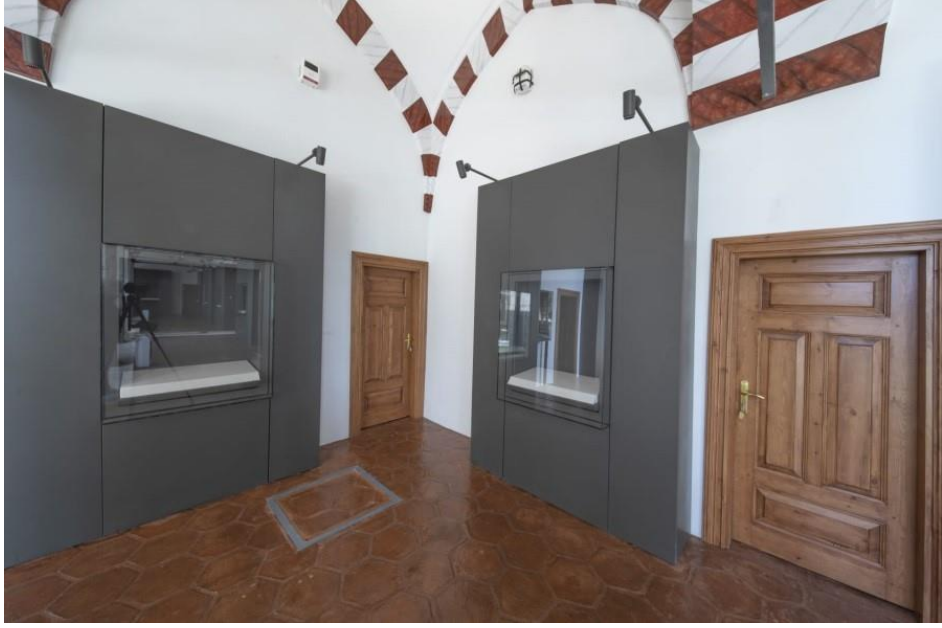
Medresenin bir önceki onarımında yapılan muhdes doğramaları sökülerek, özgün malzemeye ve mimari detaylara uygun yeni kapı ve pencereler yapılmıştır. (Bkz. Fotoğraf 4.96, 4.97, 4.98)

Fotoğraf 4. 95. Yeni yapılan ahşap kapı doğramaları (A.ASLAN)

Fotoğraf 4. 96. Yeni yapılan ahşap pencere doğramaları (A.ASLAN)

Fotoğraf 4. 97. Yeni yapılan ahşap kapı doğramaları (A.ASLAN)

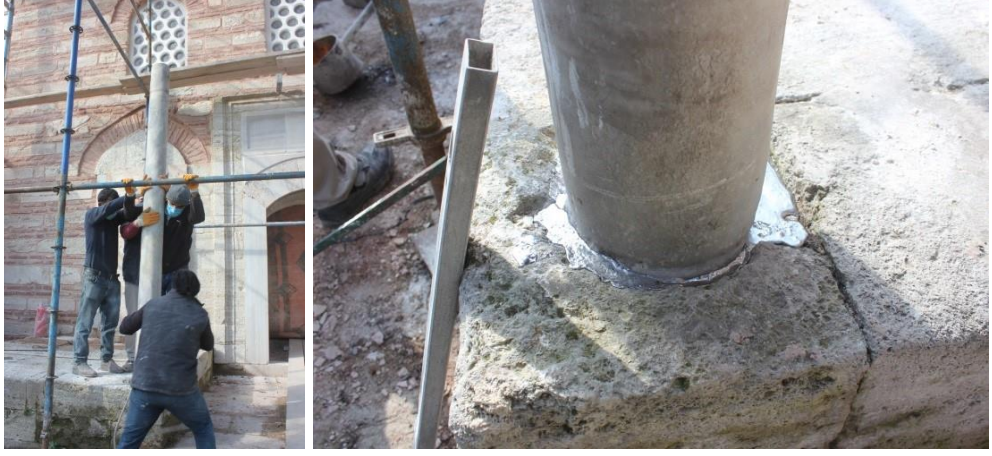
Fotoğraf 4. 98. Saçak altı özgün mermer sütunların yerleştirilmesi (A.ASLAN)

Ahşap saçak altında bulunan özgün mermer sütunlar paslanmaz donatı ile içeriden güçlendirilmiştir. Kurşun ile bulunduğu alana mesnetlenmiştir. (Bkz. Fotoğraf 4.98)

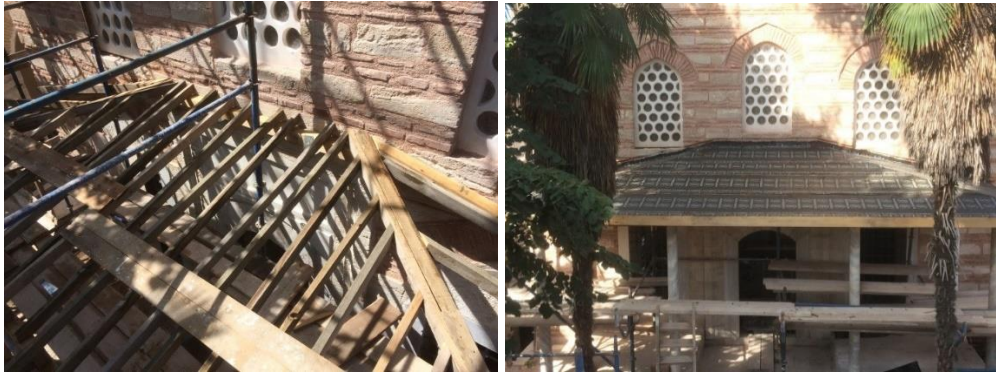
Fotoğraf 4. 99. Ahşap saçak yapılması (A.ASLAN)

Medrese girişinde bulunan ahşap saçağın üzerinde ki yalıtım malzemesinin kullanım süresi içinde işlevini yitirdiği bu nedenle ahşabın yoğun su teması ile birlikte çalışarak yapısının bozulduğu tespit edilmiştir. Ahşabın çürüyerek mukavemetini kaybetmesi aynı zamanda yıkılma tehlikesi de oluşturmuştur. Onaylı proje doğrultusunda ahşap saçağın sökümü yapılmıştır.

Ahşap malzemeler işlenmesi kolay, hafif, esnek, dayanıklı olması, ısı ve ses yalıtımının yüksekliği gibi nedenlerden dolayı insanların varoluşundan itibaren barınma ihtiyacını karşılamaktadır. Fakat organik bir malzeme olduğu için yapı malzemesi olarak kullanılacağı ortama uygun ağaç türü seçilmelidir. Yeni yapılacak olan saçaklarda kullanılacak olan ahşap, bulunduğu ortamda maruz kalacağı etkiler düşünülerek seçilmiştir. Dış mekanda kullanılacak malzemenin çalışmasını en aza indirebilmek için uygun yöntemlerle kurutulmuş olduğundan emin olunmuştur. Herhangi bir yangın riskinin ve biyolojik oluşumların önüne geçebilmek için gerekli koruma işlemleri yapılmıştır.

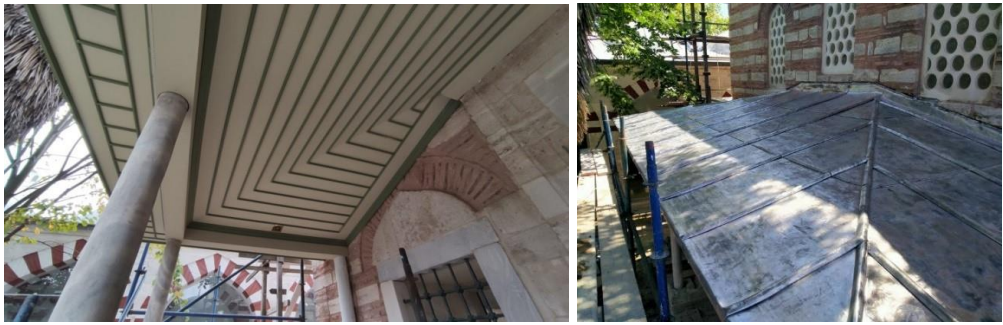
Fotoğraf 4. 100. Ahşap saçak yapılması (A.ASLAN)

Yapılan ahşap saçağa membran ile yalıtımı sağlanmış, çamur sıva ile sıvandıktan sonra kurşun kaplanmıştır. (Bkz. Fotoğraf 4.100, 4.101)

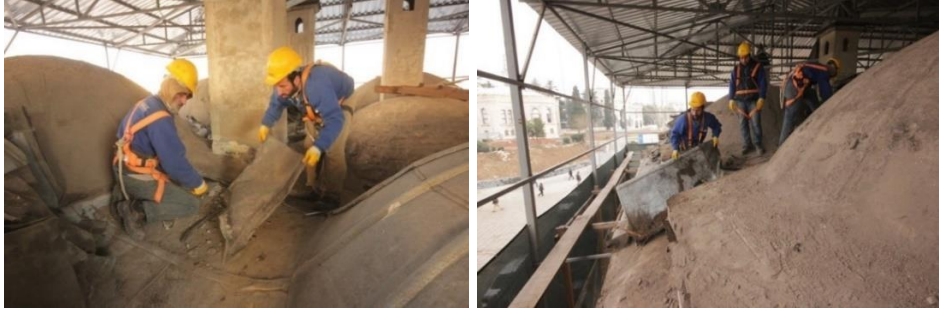
Fotoğraf 4. 101. Mevcut kurşun kaplamaların sökülmesi (A.ASLAN)

Tarihi yapıların üst örtüsünde kullanılan kurşun kaplamalar, zamanla çeşitli nedenlerle bozulmaya ve hasar görmeye eğilimlidir. Doğal afetler, atmosferik koşulların etkisi ve yapısal hareketler gibi faktörler, kurşun kaplamaların çatlamasına, oksitlenmesine ve erozyona uğramasına neden olabilir. Bu hasarlar, çatı ve yapısal bütünlüğün tehlikeye girmesine yol açabilir, su sızıntılarına ve çatı hasarlarına sebep olabilir.¹⁶⁸ Kurşun kaplamaların düzenli olarak bakımının yapılması ve zamanında onarımlarının gerçekleştirilmesi, tarihi yapıların uzun ömürlülüğünü ve korunmasını sağlamak için kritik öneme sahiptir. Eğer bu hasarlar göz ardı edilirse, tarihi yapıların orijinal özelliklerinin kaybolmasına ve yapıların dayanıklılığının azalmasına yol açabilir, bu da uzun vadede ciddi maliyetli ve zaman alıcı onarımları gerektirebilir. Kurşun kaplamaların zaman içindeki bozulmaları ve hasarları, tarihi yapıların korunması ve bakımı açısından dikkatle izlenmesi ve müdahale edilmesi gereken önemli bir konu olduğu için medrese üst örtüsünde bulunan mevcut kurşun kaplamaların onaylı proje doğrultusunda sökümü gerçekleştirilmiştir. (Bkz. Fotoğraf 4.101-102)

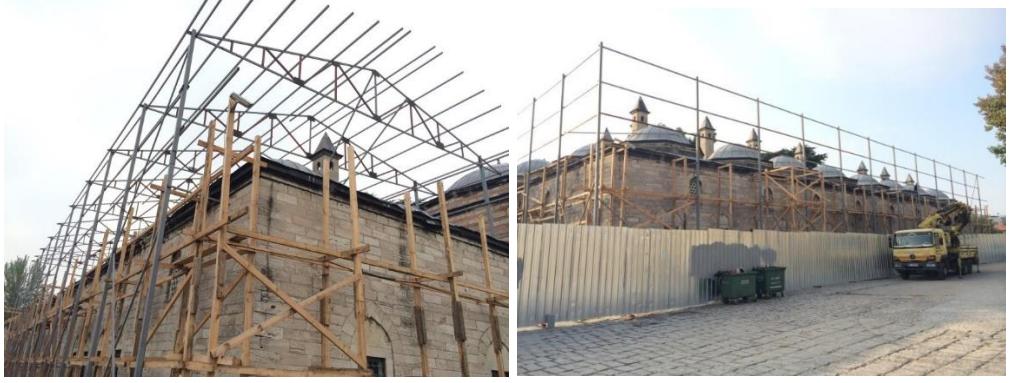
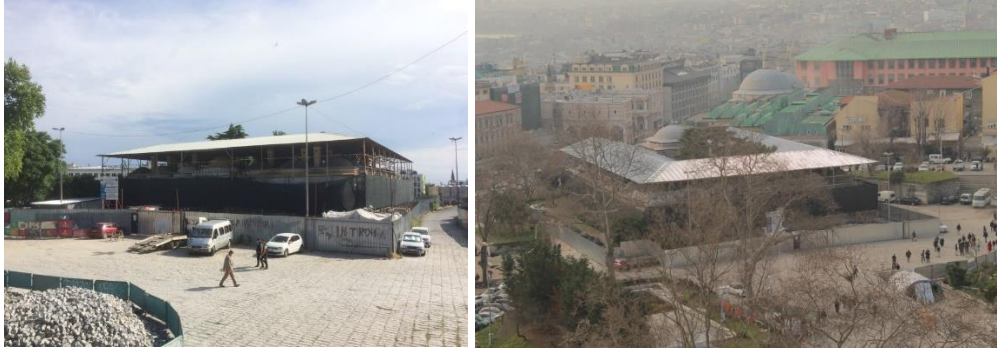
Medrese üst örtüsündeki imalatların sorunsuz ilerleyebilmesi ve yapıyı hava koşullarından uzun vadede koruyabilmek için geçici çatı yapılmıştır. Geçici çatılar, restorasyon çalışmaları sırasında yapıyı yağmur, kar, rüzgar gibi dış etkenlere karşı korumaktadır. Bu çatılar, restorasyon sürecinin uzunluğuna ve karmaşıklığına bağlı olarak farklı malzemelerden ve yapı tekniklerinden inşa edilir. Geçici çatılar, restorasyon sürecinin verimli ve güvenli bir şekilde ilerlemesini sağlamaktadır. (Bkz. Fotoğraf 4.103-104)

Fotoğraf 4. 103. Geçici çatı yapılıması (A.ASLAN)

Fotoğraf 4. 104. Geçici çatı yapılıması (A.ASLAN)
