**MEDRESE YAPILARININ RESTORASYONU VE YENİDEN
İŞLEVLENDİRİLMESİ BAĞLAMINDA MÜZELEŞTİRME:
II. BEYAZIT MEDRESESİ ÖRNEĞİ**

YÜKSEK LİSANS TEZİ

ABDULLAH ASLAN

İSTANBUL, 2024

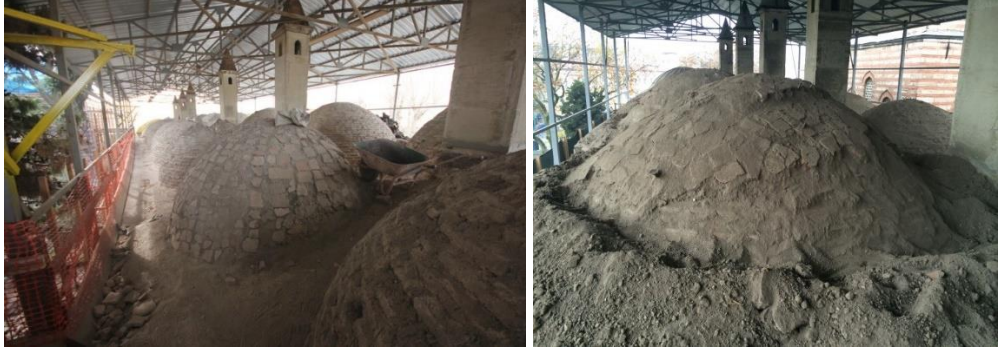
Fotoğraf 4. 105. Niteliksiz dolgu malzemelerinin yapıdan uzaklaştırılması (A.ASLAN)

Medrese üst örtüsünde bulunan kurşun kaplamalar kaldırdıktan sonra sırasıyla çamur sıva, çimento esaslı tesviye betonu ve niteliksiz moloz dolgu katmanlarının tespiti yapılmıştır. Tarihi yapılarda kubbe üzerinde kullanılan niteliksiz dolgu malzemeleri, zamanla statik sorunlara yol açabilmektedir. Özellikle moloz dolguların ağırlığı, kubbenin taşıma kapasitesini zorlayarak çatlaklara ve deformasyonlara neden olabilmektedir. Hazırlanan statik rapor doğrultusunda yapıya zarar vermeden bu katmanlar yapıdan uzaklaştırılmıştır. (Bkz. Fotoğraf 4.105, 4.106)

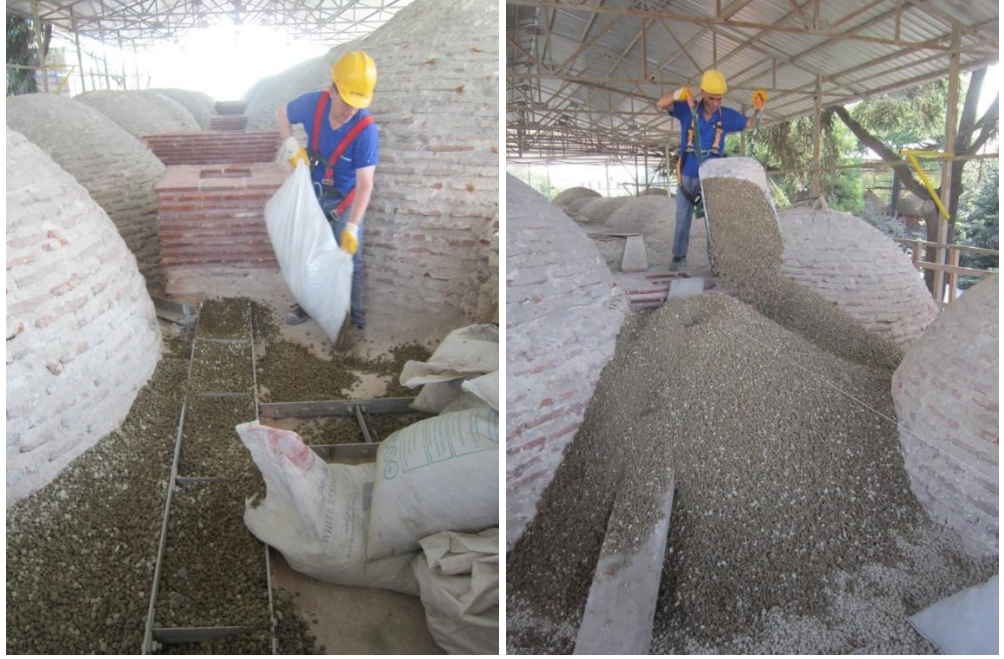
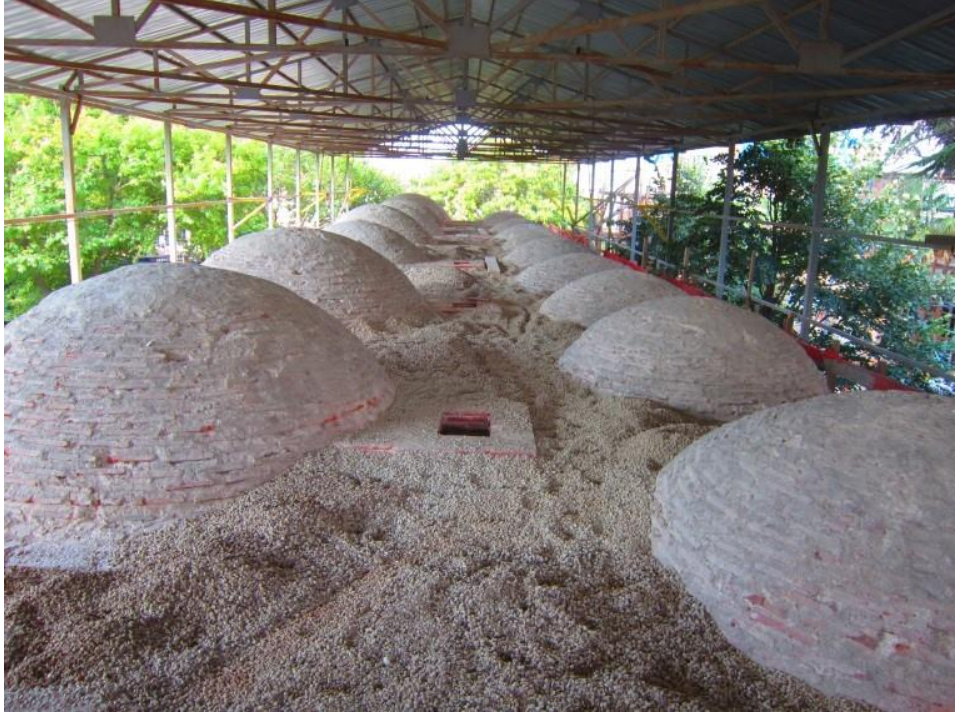
Pomza, hafif yapısıyla yüksek taşıma kapasitesine sahip bir malzeme olması nedeniyle medrese üst örtüsünde dolgu malzemesi olarak tercih edilmiş ve statik rapor doğrultusunda uygulaması yapılmıştır. Pomza, yapıya ekstra yük getirmeyerek, yapısal bütünlüğün korunmasına yardımcı olur ve taşıyıcı sistem üzerindeki yükü azaltır.¹⁶⁹ Ayrıca, pomzanın hafifliği, yapıya uygulanan yükü dengeleyerek yapısal deformasyon riskini azaltır ve uzun vadeli stabiliteyi sağlar. Bu nedenle, tarihi yapıların üst örtülerinde pomza kullanılması, hem statik açıdan hem de yapısal dayanıklılık açısından önemli bir rol oynamaktadır. (Bkz. Fotoğraf 4.107-108)

Fotoğraf 4. 107. Pomza dolgu yapılması (A.ASLAN)

Fotoğraf 4. 108. Pomza dolgu yapılması (A.ASLAN)

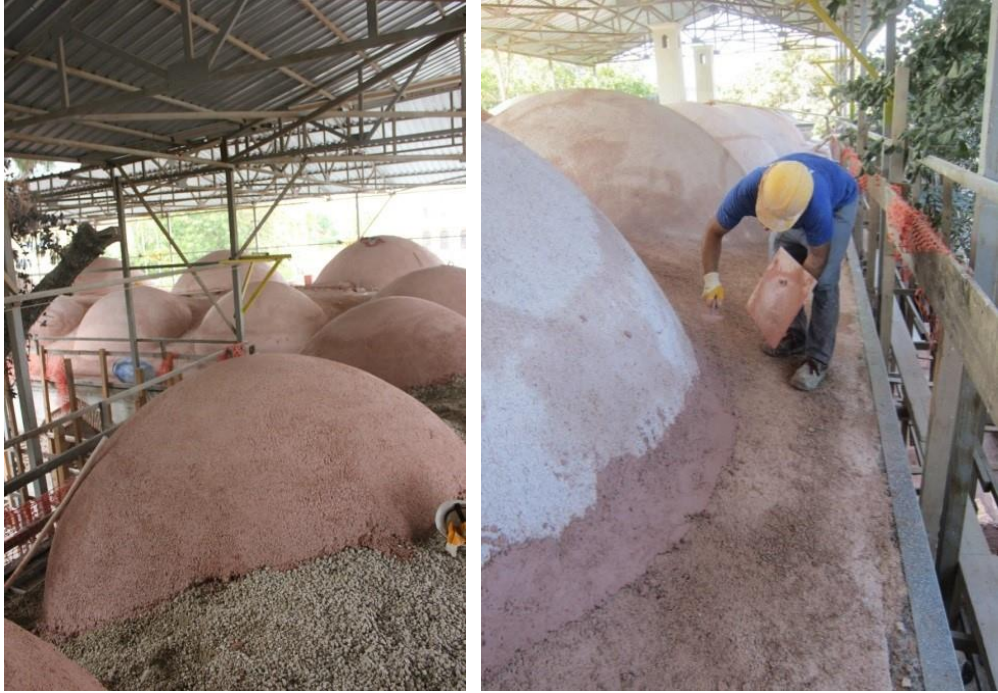
Fotoğraf 4. 109. Kubbe ve tabanların horasan sıva ile sıvanması (A.ASLAN)

Tarihi yapılarda sıva malzemesi olarak horasan kullanılması, binlerce yıllık bir geleneğin modern bir yansımasıdır. Horasan, doğal hammaddelerden üretilen ve geleneksel sıva tekniklerinde uzun yıllardır kullanılan bir malzemedir. Bu doğal malzeme, tarihi yapılarda yapısal dayanıklılığın yanı sıra nefes alabilirliği ve nem dengeleme özellikleriyle de bilinir. Medrese üst örtüsünde eğimlerin verilebilmesi için horasan sıva tercih edilmiştir. Dolayısıyla, geleneksel bir malzeme olan horasan sıvanın tercih edilmesi, hem geçmişin mirasının devam ettirilmesini sağlamış hem de yapının uzun ömürlülüğüne katkıda bulunmuştur. (Bkz. Fotoğraf 4.109)

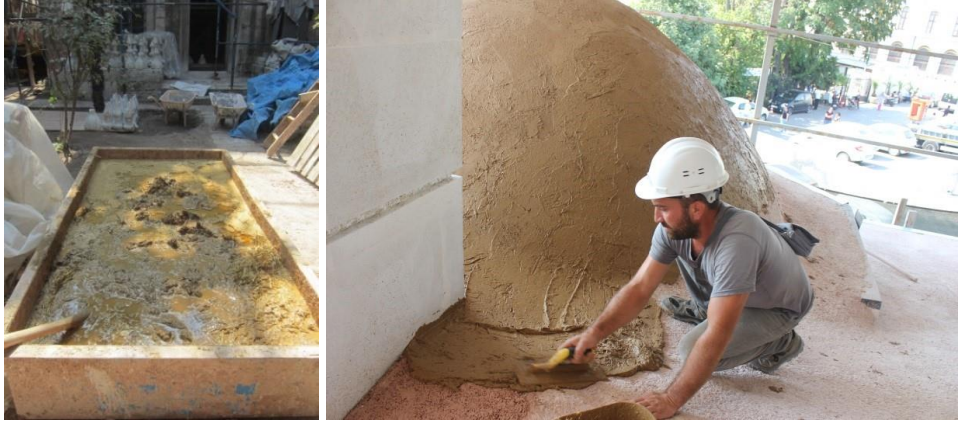
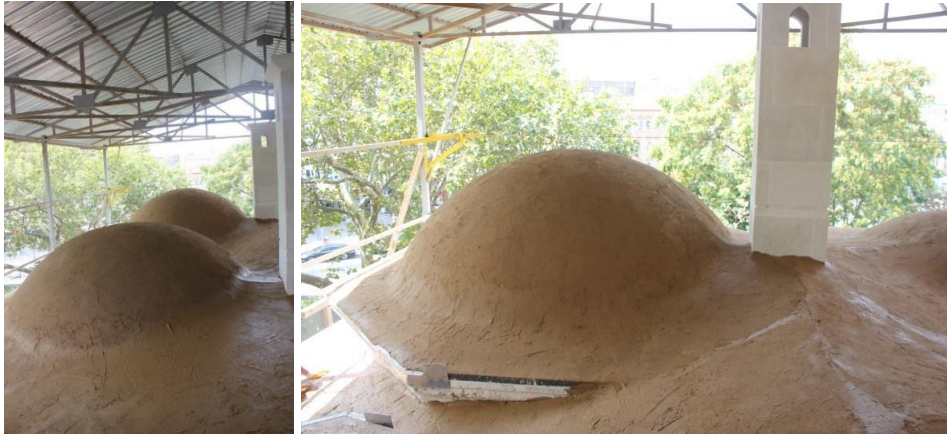
Çamur sıvanın hazırlanması için özel tekneler hazırlanmış ve bu teknelerin içinde toprak, saman ve su harmanlanmıştır. Kubbe ve eğimli alanlar yüzey tamamen kapanacak şekilde sıvanmış ve kurşunla kaplanmadan önce kuruması beklenmiştir. (Bkz. Fotoğraf 4.110-111)

Fotoğraf 4. 110. Çamur sıva uygulaması (A.ASLAN)

Fotoğraf 4. 111. Çamur sıva uygulaması (A.ASLAN)

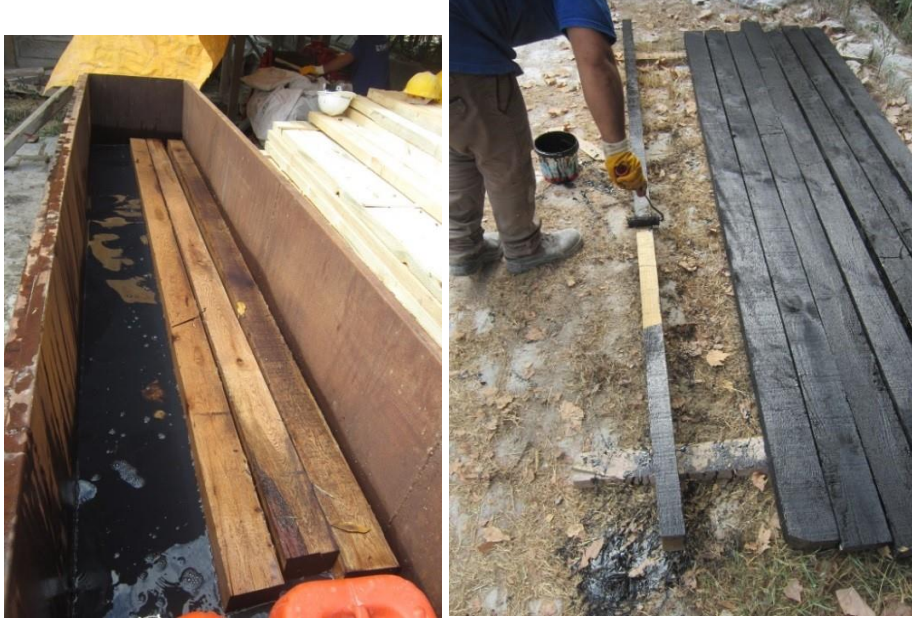
Fotoğraf 4. 112. Ahşap hatıllara koruyucu malzeme sürülmesi (A.ASLAN)

Cephe ve kubbe etekleri üzerindeki silmelere kurşun kaplama bitişlerini yapabilmek için ahşap hatıllar çakılmıştır. Ahşap hatılların doğru şekilde çakılması, kurşun kaplamanın düzgün bir şekilde yerleştirilmesini ve uzun vadeli dayanıklılığı sağlar. Ahşap hatıllar çakılmadan önce suya ve olası organizma oluşuna karşı dayanımını arttırabilmek için emprenye edilmiş daha sonra yüzeyi zift ile tamamen kaplanmıştır. Ahşap hatılların altında kalan açıklıklar derz harcı ile kapatılarak,

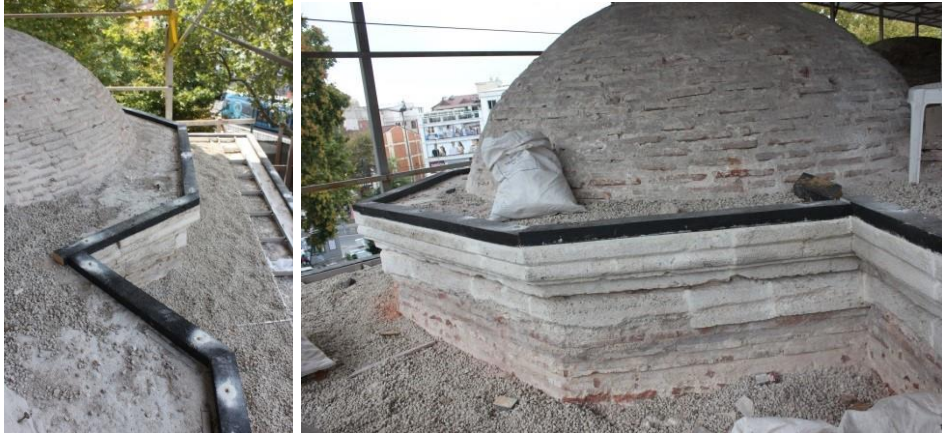
Fotoğraf 4. 113. Ahşap hatılların kasnak silmelerine çakılması (A.ASLAN)

yapının bu açıklıklardan bünyesine su almasının önüne geçilmiştir. (Bkz. Fotoğraf 4.112-113)

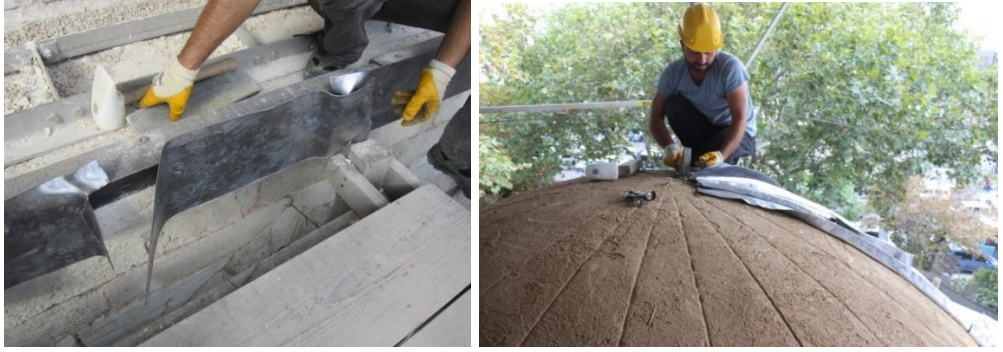
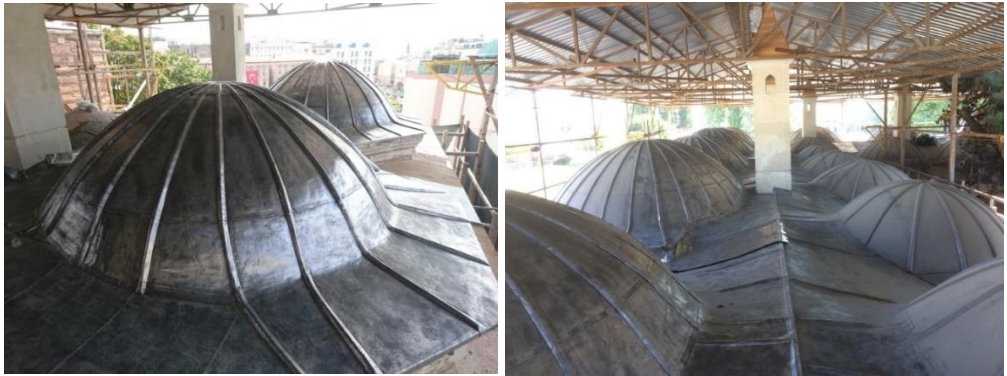
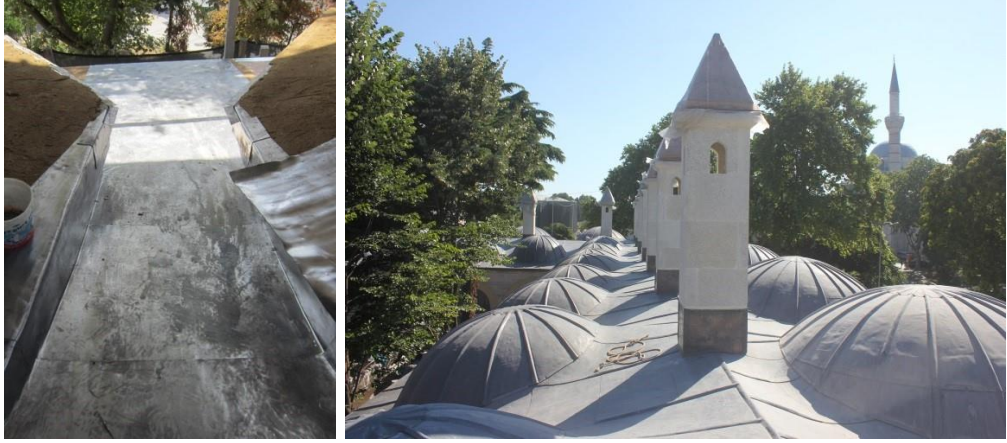
uyum sađlar ve yapının atlaklardan korunmasını sađlar.¹⁷⁰ Yksek erime noktası sayesinde, yangına karşı dayanıklı bir bariyer oluřturur. Su ve nemin neden olduđu rme ve bozulmayı nler, bylece yapısal btnlđ korur ve yapının bakım maliyetlerini azaltır. Kurřunun evre dostu olması da dikkate alındıđında, bu uygulama tarihi ve evresel aıdan srdrlebilir bir seenektir. Sonu olarak, kubbe ve atıların kurřun kaplanması, yapıya uzun vadeli koruma sađlayarak kltrel mirasın ve mimari yapıların gelecek nesillere aktarılmasını destekler. Bu sebeple onaylı proje dođrultusunda kubbeler, tabanlar, ahřap klah, řadırvan ve sundurma aslına uygun olarak yeniden kurřun ile kaplanmıřtır. (Bkz. Fotođraf 4.114-116)

Fotođraf 4. 114. Kubbe ve eđimli alanların kurřun ile kaplanması (A.ASLAN)

Fotođraf 4. 115. Kurřun kaplama sonrası kubbe grnm (A.ASLAN)

Fotoğraf 4. 116. Kurşun kaplama sonrası kubbe görünümü (A.ASLAN)

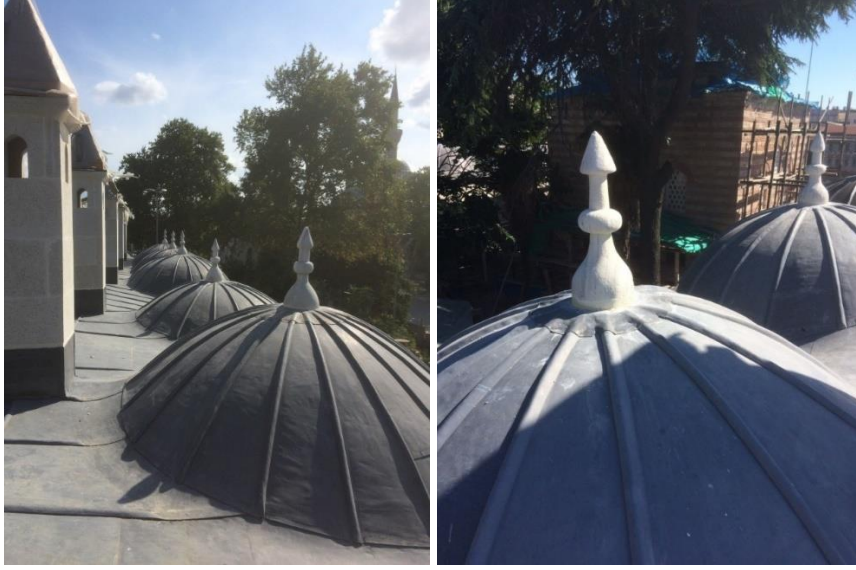
Fotoğraf 4. 117. Alemlerin uygulama sonrası görünümü (A.ASLAN)

Medresenin özgün mermer alemleri yaygın olarak kullanılan AB57 yöntemi ile temizlenmiştir. Özel bir kimyasal solüsyon taşın yüzeyini tamamen kapatacak şekilde sürülmüş sonra hava almayacak şekilde kapatılmıştır. Kimyasal solüsyonun uygulanmasının ardından, alemin yüzeyi nazikçe fırçalanmış ve temiz su ile durulanarak kalıntılar uzaklaştırılmıştır. Son olarak, alemin kurumması için yeterli süre beklenmiş ve koruyucu bir kaplama uygulanarak dayanıklılığı artırılmıştır. AB57 yöntemi yüzeydeki kir, leke ve pasın çözülmesini sağlar. Bu yöntem, alemin yüzeyine zarar vermeden temizler ve tarihi dokunun korunmasına yardımcı olur. AB57 yöntemi, mermer ve taş eserlerin temizlenmesinde etkili, güvenli ve çevre dostu bir seçenek olarak öne çıkar. Temizliği yapılan özgün mermer alemler kubbelere paslanmazdan ankraj ile sabitlenmiştir.

Özgün olmayan beton alemler ise sökülmüş ve yerine yeni, özgün malzemesine uyumlu alemler yapılmıştır. (Bkz. Fotoğraf 4.117)

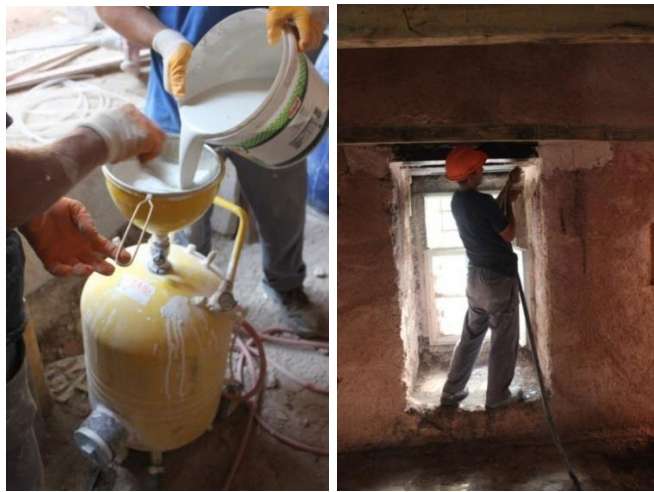
Fotoğraf 4. 118. Enjeksiyon uygulaması (A.ASLAN)

Medrese kapı ve pencere üst kısımlarına yapılan ahşap hatıllara enjeksiyon yapılarak boşlukları doldurulmuş bu sayede yapısal bütünlüğü ve su yalıtımı iyileştirilmiştir. Enjeksiyon işlemi, özel ekipmanlarla bu boşluklara, malzeme raporuna uygun bir harç ile basınç altında enjekte edilmesiyle gerçekleştirilmiştir. (Bkz. Fotoğraf 4.118)

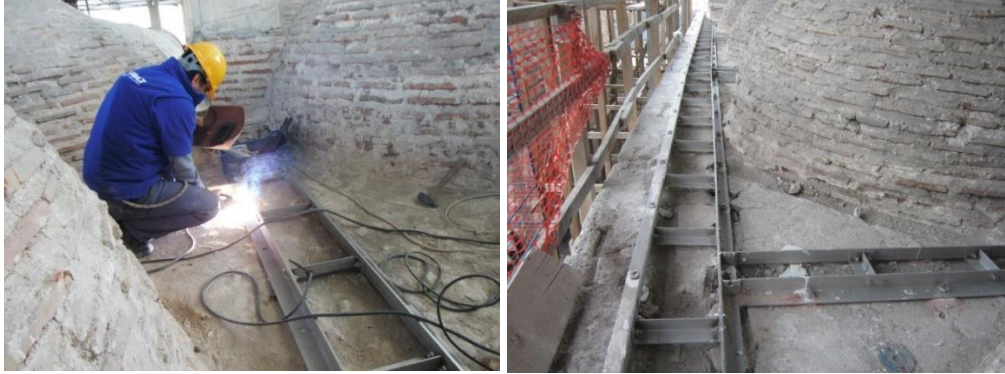
Fotoğraf 4. 119. Paslanmaz çelik hatıl uygulaması (A.ASLAN)

Medrese üst örtüsü dolguları yapıdan uzaklaştırıldıktan sonra yapının kubbe ve kasnak çevresi paslanmaz çelik L köşebentler ile çevrilerek yapının beden duvarlarına yatay ve düşey hareket kaynaklı olası açılmaların, yapı oturmalarının, sarsıntılar sonucu oluşabilecek çatlakların ilerlemesinin önüne geçilebilmesi için onaylı statik proje doğrultusunda ankraj yapılmıştır. Paslanmaz çelik hatıllar gelen yükü yapıya dağıtarak yapının dayanıklılığını artırmaktadır. Paslanmaz çelik malzeme ise tarihi yapıların korozyona karşı direncini artırarak uzun vadeli bakım maliyetlerini azaltır. Sonuç olarak paslanmaz çelik hatıl uygulamaları hem teknik hem de estetik açıdan restorasyon süreçlerinde önemli bir rol oynamaktadır. (Bkz. Fotoğraf 4.119, 4.120)

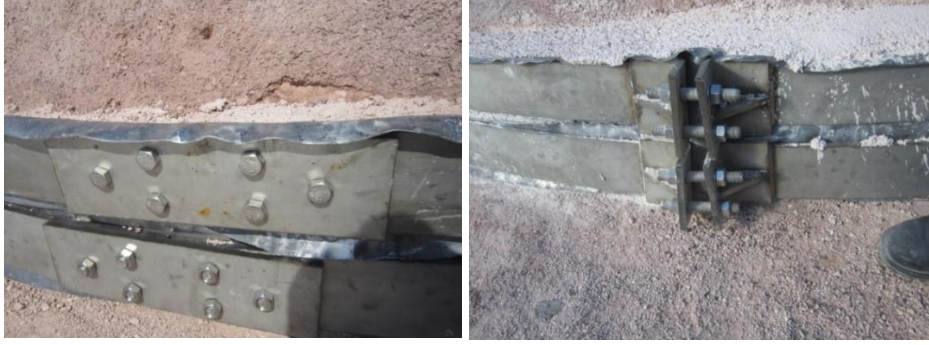
Fotoğraf 4. 121. Paslanmaz çelik çekme çemberi ile kuşaklama yapılması (A.ASLAN)

Medrese dershane kubbesindeki niteliksiz sıva katmanları yapıdan uzaklaştırıldıktan sonra olası çekme kuvveti etkilerine karşı paslanmaz çelik ile çekme çemberi hazırlanmış ve kubbeye kuşaklama yapılmıştır. Çelik çember ve kubbe arasına basınç hasarının önüne geçebilmek için kurşun levhalar yerleştirilmiştir.

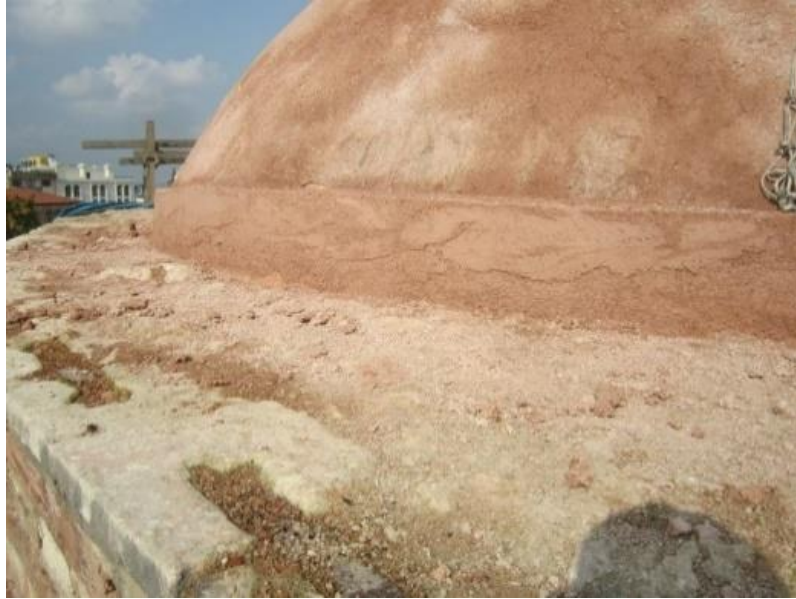
Fotoğraf 4. 123. Paslanmaz çelik çekme çemberinin horasan siva ile kapatılması (A.ASLAN)

Çember üstü daha sonra horasan dolgu ile sıvanarak koruma altına alınmıştır. Paslanmaz kuşaklar kubbenin stabilitesini arttırdıkları gibi, yapı elemanlarının uzun vadeli güvenliğini de sağlamıştır. (Bkz. Fotoğraf 4.121-123)

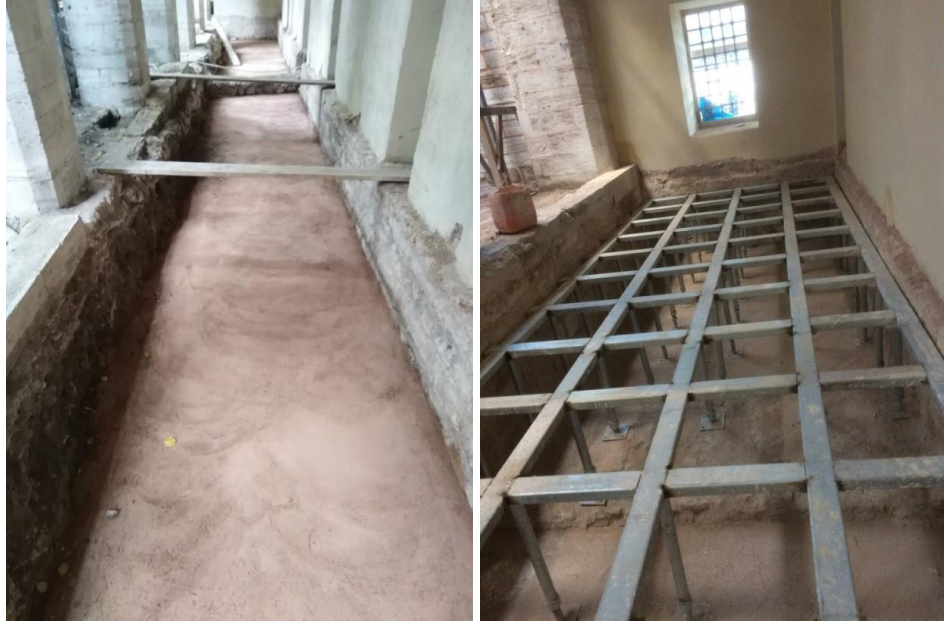
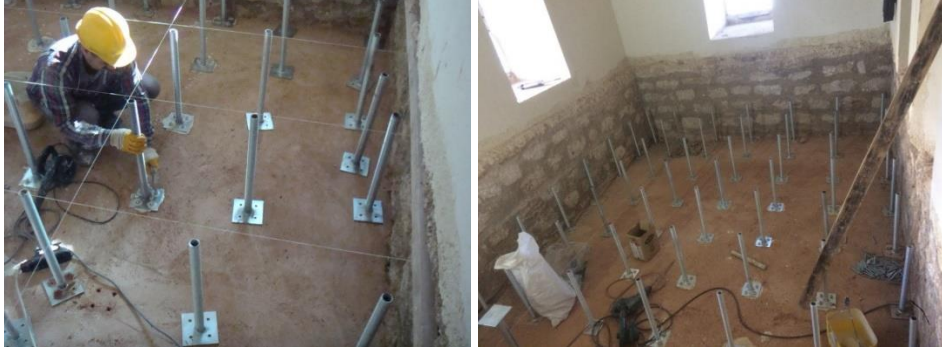
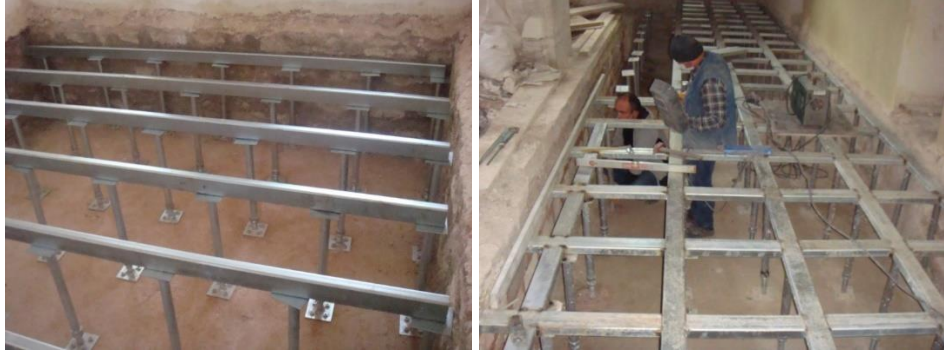
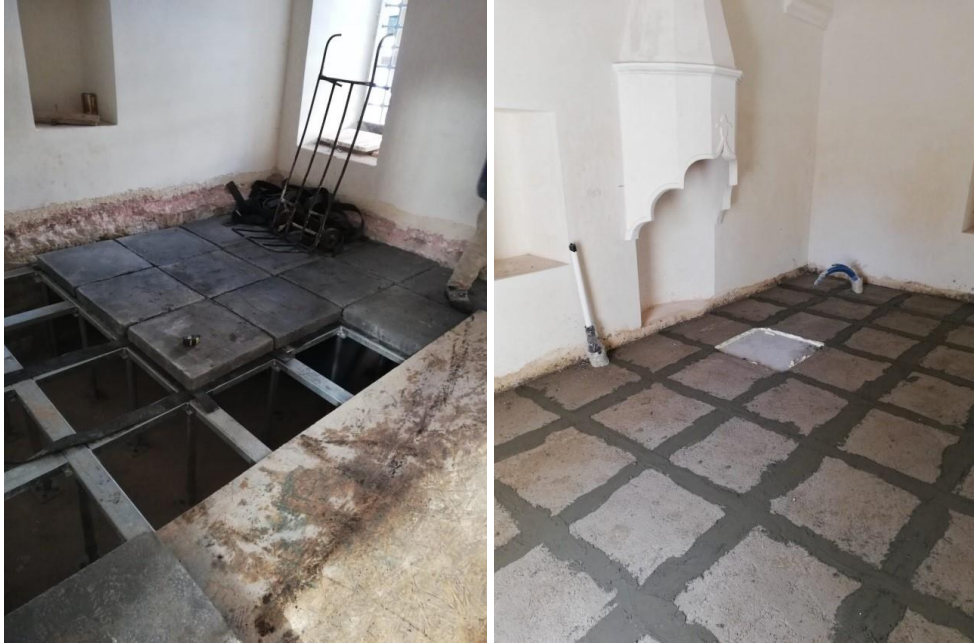
Medrese oda ve revak zeminlerinde elektrik ve mekanik tesisat geçişi için onaylı proje doğrultusunda paslanmaz detaylı yükseltmiş döşeme yapılmıştır. Bu sistem sayesinde, medresenin orijinal zemin yüksekliği korunmuş ve müze içindeki sergileme alanları daha etkin bir şekilde planlanmıştır. Paslanmaz çelik malzemenin kullanımı, müze ortamında uzun süre dayanıklılık sağlamış ve bakım gereksinimlerini de azaltması ön görülmüştür. Ayrıca, tesisat geçişlerinin yükseltmiş döşeme altından yapılması ile müzenin estetiğini ve atmosferini bozmayarak, ziyaretçilere rahat bir deneyim sunulması hedeflenmiştir. Bu teknik çözüm, tarihi yapıların değerlerini korurken, modern müze gereksinimlerine de uyum sağlamaktadır. (Bkz. Fotoğraf 4.124-27)

Fotoğraf 4. 124. Döşeme altı tesisat geçişleri için paslanmazdan yükseltme platformu yapılması (A.ASLAN)

Fotoğraf 4. 125. Döşeme altı tesisat geçişleri için paslanmazdan yükseltme platformu yapılması (A.ASLAN)

Fotoğraf 4. 126. Döşeme altı tesisat geçişleri için paslanmazdan yükseltme platformu yapılması (A.ASLAN)

Fotoğraf 4. 127. Tesisat kanallarının, tesisat kapaklarıyla kapatılması (A.ASLAN)

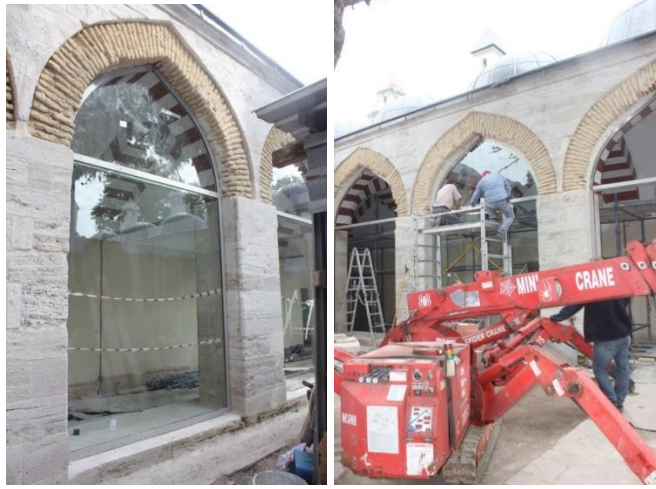
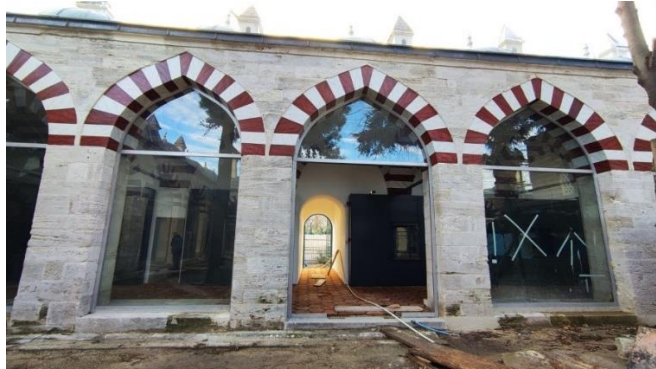
Medresenin revaklarının onaylı proje doğrultusunda temperli cam ile kapatılması, bir dizi önemli amaç ve müzelleştirmeye katkı sağlamıştır. Öncelikle cam kapama, iç mekânı dış etkenlerden koruyarak yapısal bütünlüğünü ve orijinalliğini sürdürür. Aynı zamanda, temperli cam kullanımı, doğal ışığın içeri girmesini sağlamış, mekânın aydınlatılmasını optimal hale getirmiş ve tarihi yapının iç mekânını dış etkenlerden korurken, dışarıdaki görüntünün içeriye girmesine izin vererek tarihi yapının dış dünyayla bağlantısını korumuştur. Bu, ziyaretçilere tarihi dokuya saygılı bir deneyim sunmuş ve revakların korunmasına, bakımının kolaylaştırılmasına yardımcı olmuştur. (Bkz. Fotoğraf 4.128, 4.130, 4.130)

Fotoğraf 4. 128. Revakların temperli cam ile kapatılması (A.ASLAN)

Fotoğraf 4. 129. Revakların temperli cam ile kapatılması (A.ASLAN)

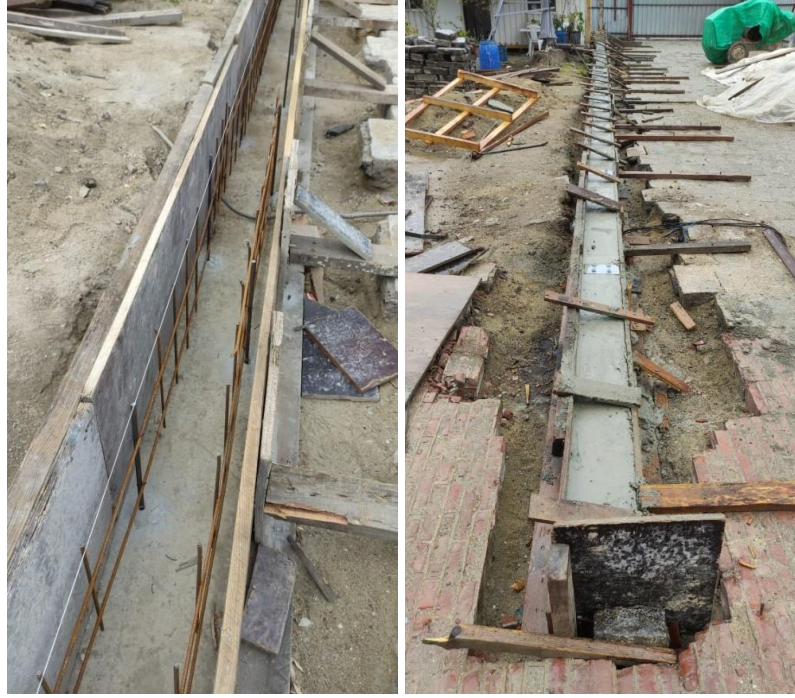
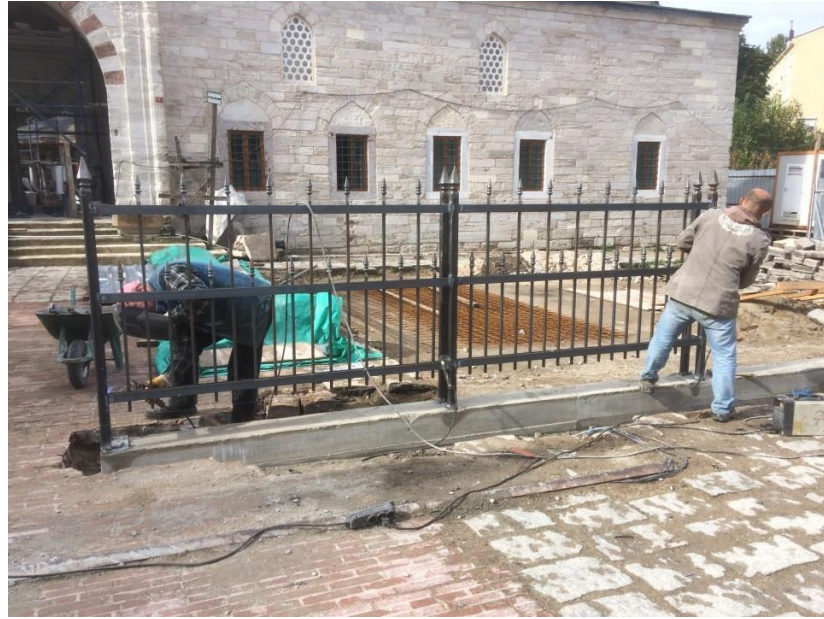
Medresenin parsel sınırlarına onaylı proje doğrultusunda bahçe duvarı ve korkuluk yapılmıştır. Bu uygulamanın temel nedenleri arasında güvenlik sağlamak, estetik bütünlüğü korumak ve sınırları belirlemek yer alır. Medresenin müze olarak kullanıldığı süreçte, eserler ile birlikte yapının korunması ve ziyaretçilere güvenli bir deneyim sunulması amaçlanmıştır.

Medrese çevresine yapılan bahçe duvarı mimari uyum ve çevresel bütünlük gözetilerek kısa yapılmıştır. Düşük duvarlar, medresenin görünürlüğünü arttırarak, tarihi değerini korumuştur. (Bkz. Fotoğraf 4.131-133)

Fotoğraf 4. 131. Bahçe duvar temeli yapılması (A.ASLAN)

Fotoğraf 4. 132. Korkuluk montajının yapılması (A.ASLAN)

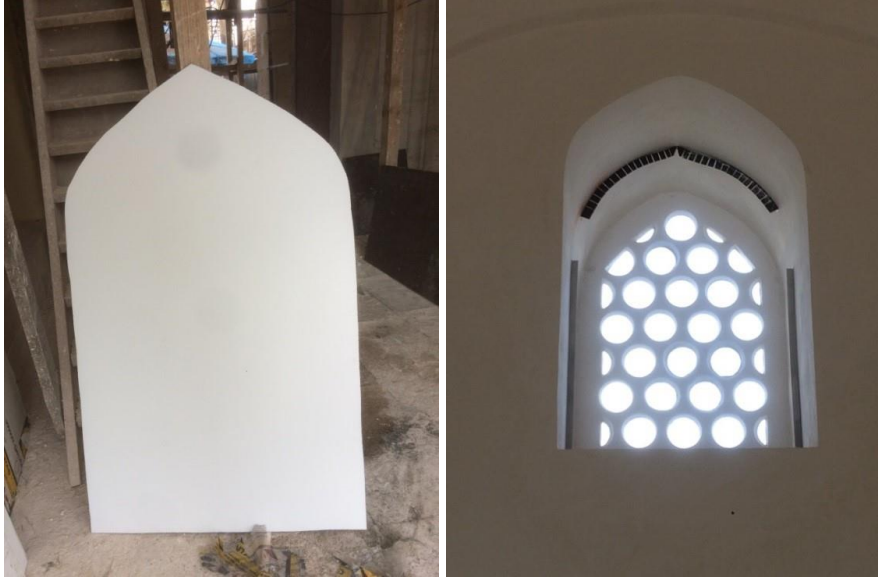
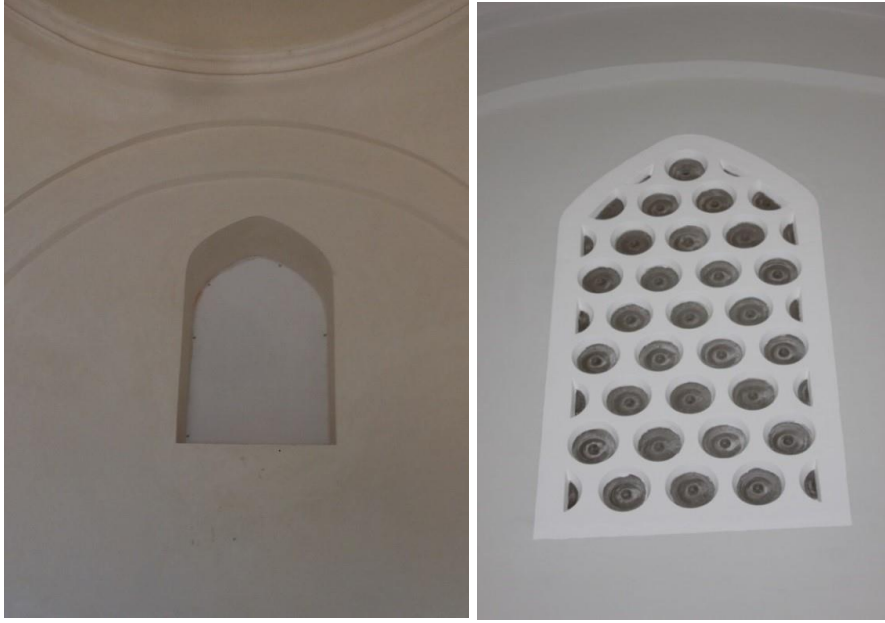
Yapılan içlik ve dışlık pencerelerin montajı sırasında müzeleştirme projesi kapsamında pencere boşluğu kompozit ile kapatılarak odalar karartılmıştır. Tarihi yapılar müzeleştirilirken yapının pencerelerinin karartılmasının temel nedeni, iç mekânın ışık ve nem kontrolünü sağlamaktır. Karartılmış pencereler, hassas eserlerin güneş ışığından zarar görmesini önler ve sıcaklık ve nemin dengelenmesini sağlar. Bu önlem, sergilenecek eserlerin korunması için kritik bir unsurdur çünkü ışık ve nem dalgalanmaları eserlerin kalitesini ve dayanıklılığını olumsuz etkileyebilmektedir. Ayrıca, karartılmış pencereler ile ziyaretçilerin gözlerindeki parlama etkisini azaltarak eserlere daha iyi odaklanmalarını, iç mekanda kontrol edilmiş bir atmosfer oluşturarak ziyaretçilerin rahat bir ziyaret deneyimi yaşamalarını sağlamakta hedeflenmiştir. (Bkz. Fotoğraf 4.134, 4.135)

Fotoğraf 4. 134. Pencereleerde karartma yapılması (A.ASLAN)

Fotoğraf 4. 135. Pencereleerde karartma yapılması (A.ASLAN)

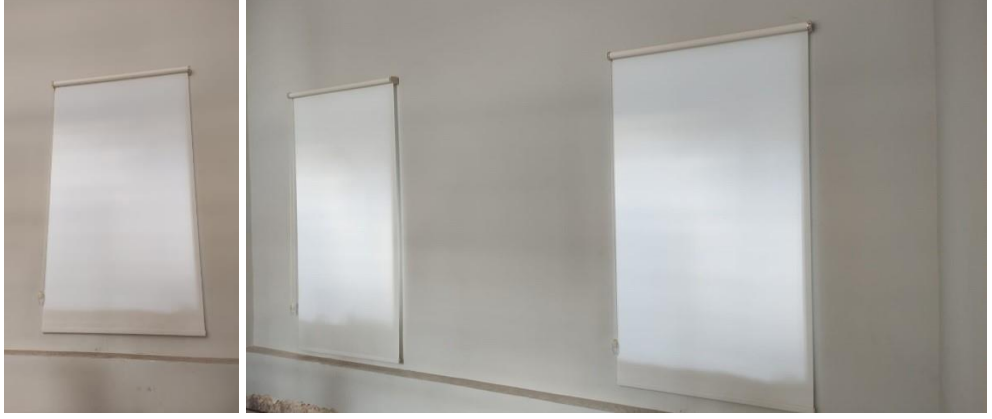
Ahşap pencerelelere odanın ışık alışverişinin kontrol altında olması için stor perdeler yapılmıştır. (Bkz. Fotoğraf 4.136)

Fotoğraf 4. 136. Ahşap pencerelelere stor perde yapılması (A.ASLAN)

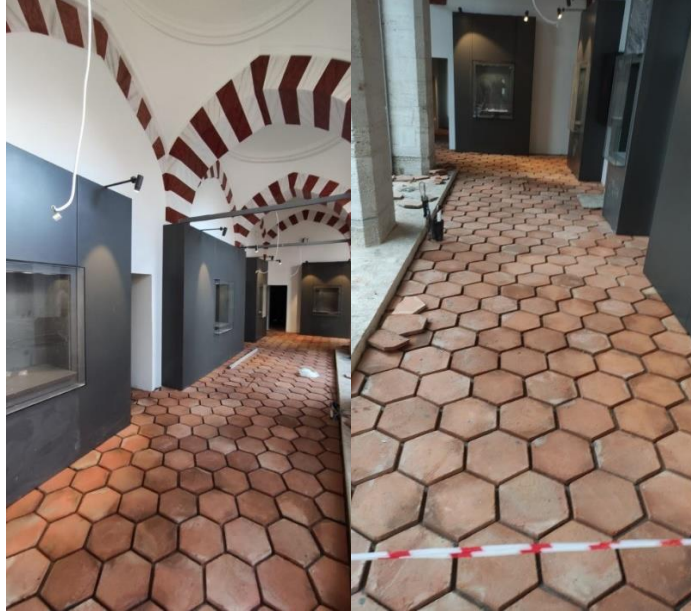
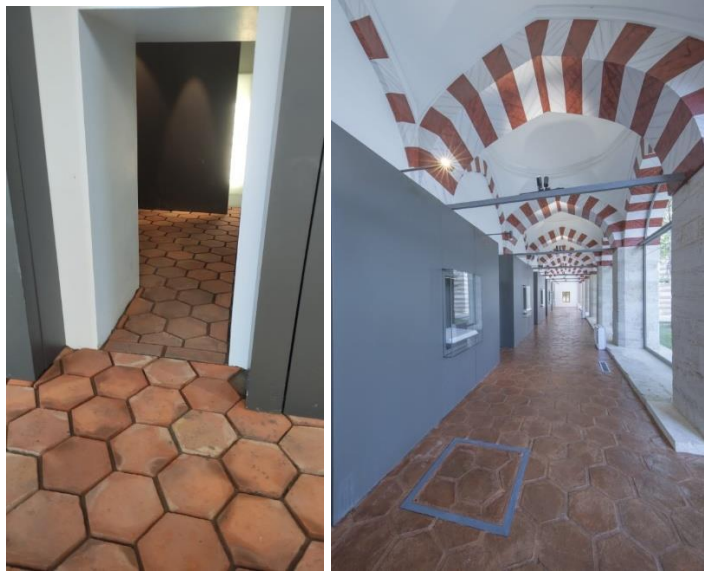
Medrese oda, revak ve dersane bölümlerinden döşeme araştırması sonucu şeshane kalıntılarına rastlanmıştır. Yapının inşa edildiği dönemde de kullanılmış olan şeshane döşemesi onaylı proje doğrultusunda özgün ölçülerinde yeniden yapılmıştır. (Bkz. Fotoğraf 4.140-141)

Fotoğraf 4. 140. Uygulaması yapılan şeshane döşemesi görünümü (A.ASLAN)

Fotoğraf 4. 141. Uygulaması yapılan şeshane döşemesi görünümü(A.ASLAN)

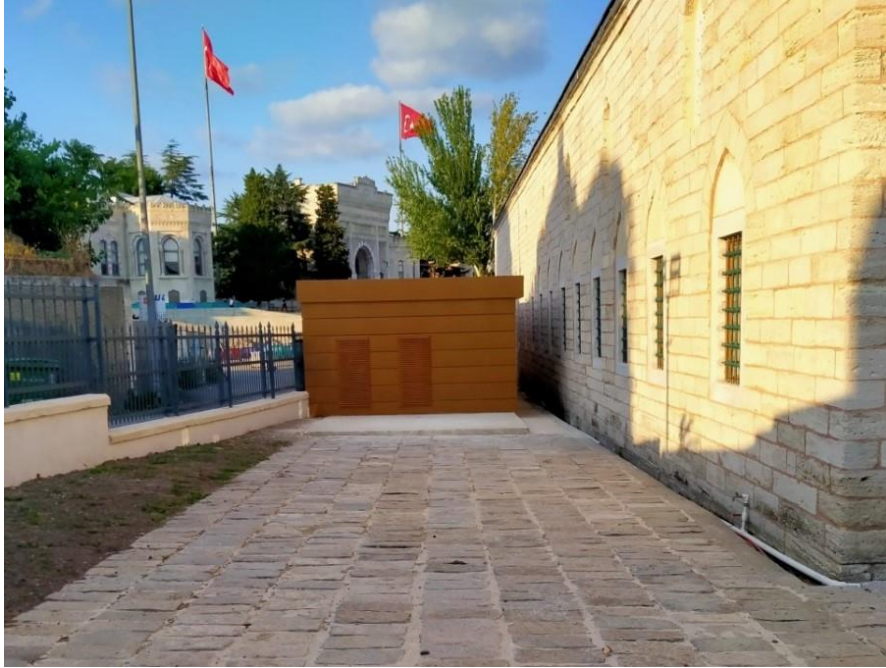
Medresenin tesisat odasının tasarımı yapılırken görsel açıdan mimari tarzı, tarihi yapının karakteristik özelliklerini yansıtması, mevcut çevreye uyumu, yapısal bütünlüğü koruyarak dış mekanın estetik dengesini bozmaması hedeflenmiştir. Ayrıca tasarım sürecinde teknik açıdan, malzeme seçimi, tesisat odasının boyutları ve konumuna da dikkat edilmiştir. Onaylı proje doğrultusunda dış mekana yapılan tesisat odası, işlevsel ve bakımı kolay olacak şekilde düzenlenmiştir. Tesisat odasının görünürlüğü, ziyaretçilerin görsel deneyimini etkileyeceğinden, yapı içindeki yerleşimi kontrol teşkilatınca özenle planlanmıştır. Medresenin tüm elektrik ve mekanik sistemleri yükseltilmiş döşeme altından bu odaya taşınmıştır. (Bkz. Fotoğraf 4.142)

Fotoğraf 4. 142. Dış mekâna konumlandırılan tesisat odası görünümü (A.ASLAN)

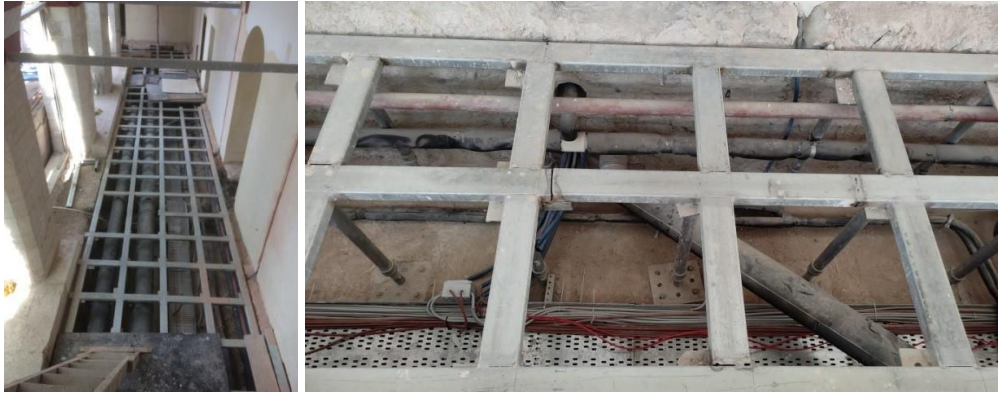
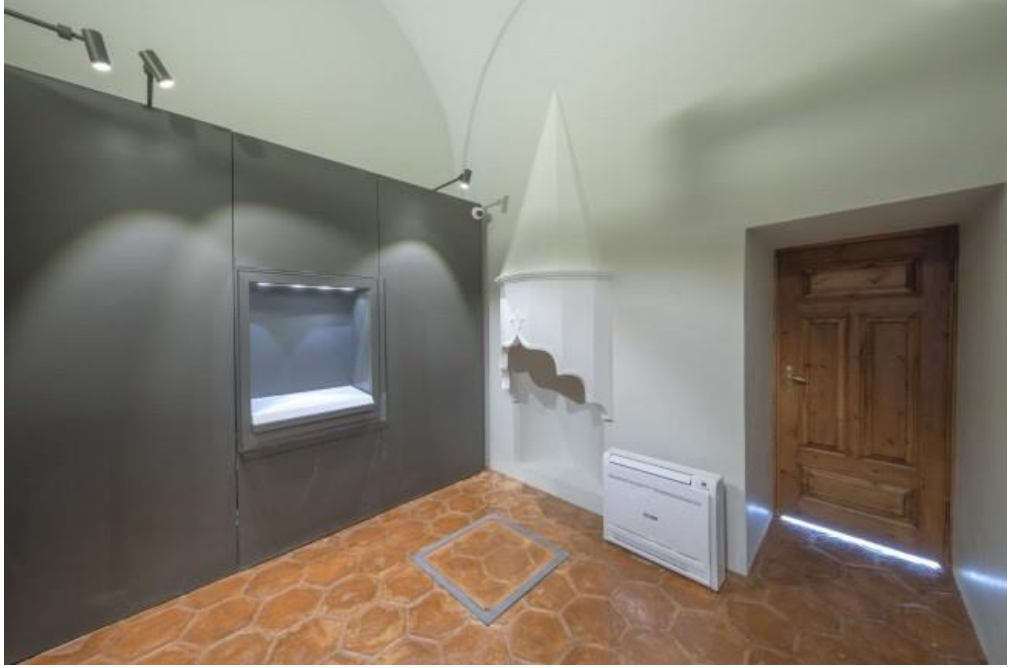
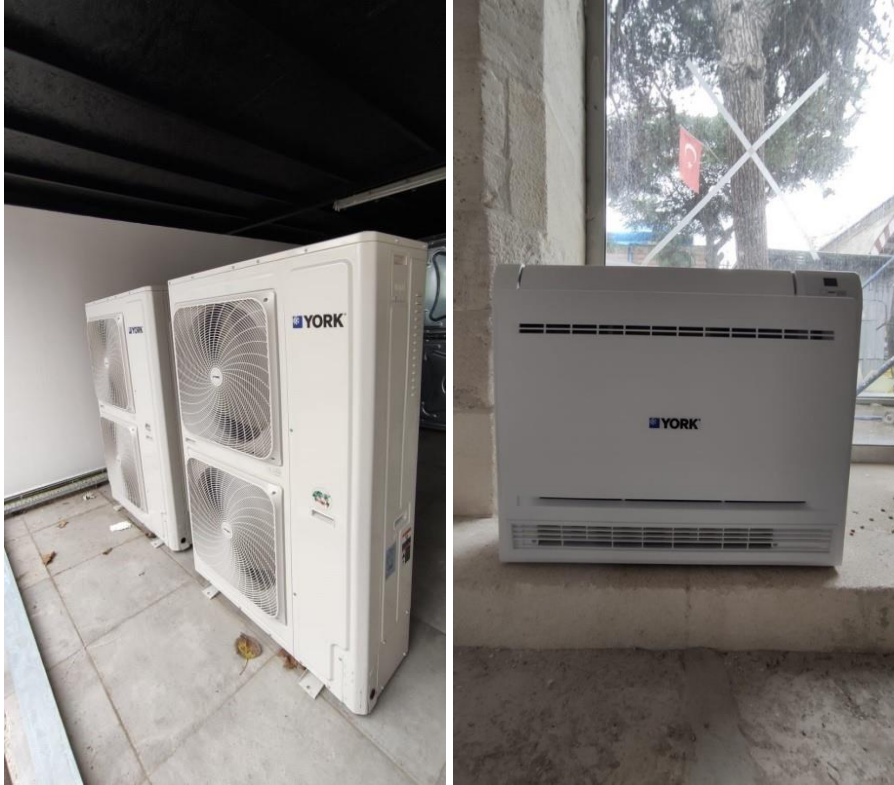
Fotoğraf 4. 143. Yükseltilmiş döşeme altından tesisat yapılması (A.ASLAN)

Ventilation, and Air Conditioning) sistemidir. Bu sistem, farklı alanlardaki iç üniteler arasında soğutucu akışkanın miktarını ve hızını ayarlayarak enerji verimliliğini artırır ve bireysel konfor kontrolü sağlar. Ayrıca, VRF sistemleri genellikle gizli kanallarla ilerler ve tarihi binalarda kullanılmak üzere tasarlanmıştır. Bu sistem yapıya minimal müdahale gerektirirken maksimum konfor sağlar. Ayrıca, medresenin duvar, zemin ve tavan gibi yapısal özellikleri, ısıtma ve soğutma sistemlerinin doğru çalışması için dikkate alınmış ve bu sistemlerin performansını etkileyebilecek etmenler değerlendirilmiştir. Bakır borulama yükseltilmiş döşeme altından yapılmış, odaların eşit, istikrarlı bir şekilde ısıtılması ve soğutulması için dengeli bir şekilde dağıtılmıştır. Tesisatın gizli kanallarla ilerlemesi ve yapıya minimal müdahalede bulunması, tarihi dokuyu korurken sistem performansını da arttırmıştır. Tesisatın yerleşimi ve montajı sırasında, yapısal bütünlüğe zarar vermemek için özen gösterilmiş ve tarihi yapıyı olumsuz etkileyecek herhangi bir değişiklikten kaçınılmıştır. (Bkz. Fotoğraf 4.143-4.145)

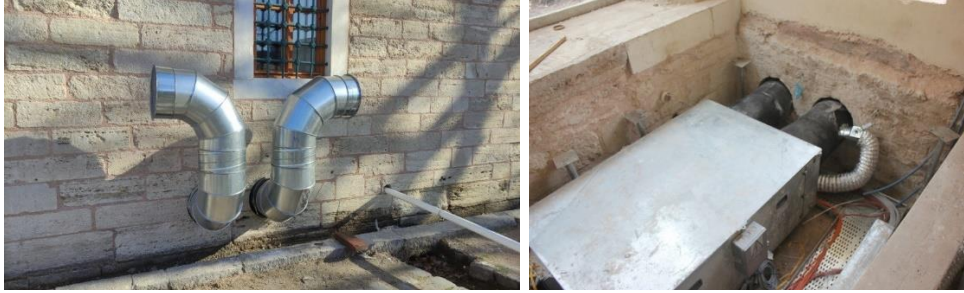
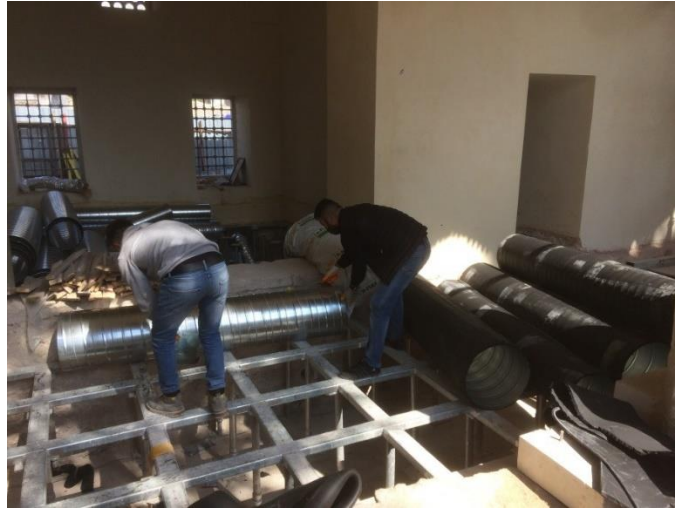
Medresenin müzeleştirme sürecinde mekanik projesi hazırlanırken havalandırma sisteminin, yapıyı ve içerisindeki eserleri koruması, özgün dokusuna minimal müdahale ile uyumlu olması ve yapıyı değiştirmeden entegre edilmesi dikkat edilen en önemli unsurlar olmuşlardır. Onaylı mekanik proje doğrultusunda havalandırma sistemi yükseltilmiş döşeme altından dağıtılmış ve bu sayede medresenin estetik dokusu korunmuştur. Kullanılan sistemin performansı, tarihi eserlerin korunması ve sergilenen objelerin konforlu bir ortamda korunması için odalar arasında dengeli bir hava akışı sağlamıştır. Müze olarak kullanımı süresince, dengeli havalandırmanın sürdürülebilirliği için düzenli bakım ve kontrolün sağlanması, yapısal bütünlüğün korunması ve müze deneyiminin iyileştirilmesi açısından kritik öneme sahiptir. (Bkz. Fotoğraf 4.146-147).

Fotoğraf 4. 146. Havalandırma sistemi (A.ASLAN)

Fotoğraf 4. 147. Havalandırma sistemi (A.ASLAN)

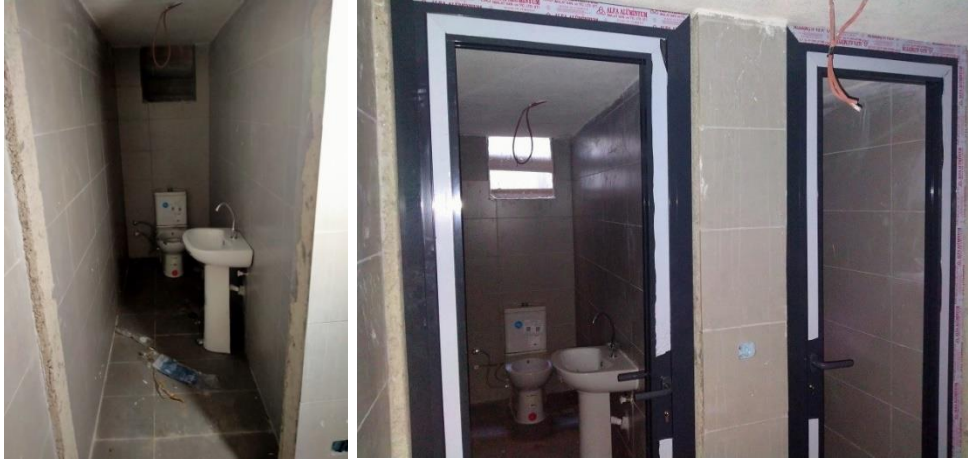
Tarihi yapıların sıhhi tesisatı, hem yapısal bütünlüğü korumak hem de modern konforu sağlamak adına özenle planlanmalıdır. Medresenin mevcut tuvaletleri, yapıya minimal müdahale gerektirecek şekilde, mevcut yapının özellikleri göz önünde bulundurularak yeniden tasarlanmıştır. Eski su tesisatlarına sahip olması nedeniyle, eski borular yenilenmiş ve modern malzemelerle değiştirilmiştir. Tesisatın yerleşimi ve boru hatlarının döşenmesi sırasında yapıya zarar vermemeye ve estetik dengesini bozmamaya dikkat edilmiştir. Sıhhi tesisat sistemi, suyun verimli bir şekilde dağıtılmasını sağlamak için optimum düzeyde tasarlanmış bu, suyun tasarruflu kullanımını teşvik etmiştir. (Bkz. Fotoğraf 4.148)

Fotoğraf 4. 148. Tuvaletlerin yeniden aynı işlevde onarılması (A.ASLAN)

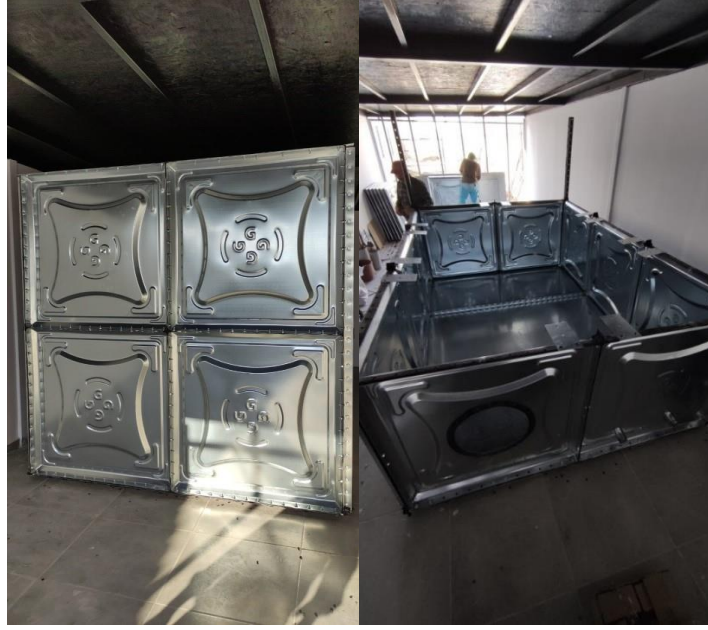
Tarihi yapılarda yangın deposu yapılması, yangın güvenliği açısından kritik bir öneme sahiptir. Bu depolar, tarihi yapıların yangın riskine karşı korunmasına yardımcı olmak için zorunluluktur. Medresede yapılan yangın deposu tasarımı için Kültür ve Tabiat Varlıklarını Koruma Kurulunun ve itfaiye teşkilatının görüşü alınmış, tarihi yapının mimari özellikleri ve estetik değeri göz önünde bulundurulmuş, yapının orijinal dokusuna zarar vermeden tesisat odası içerisinde konumlandırılmıştır. (Bkz. Fotoğraf 4.150)

Fotoğraf 4. 149. 15 tonluk yangın deposu (A.ASLAN)

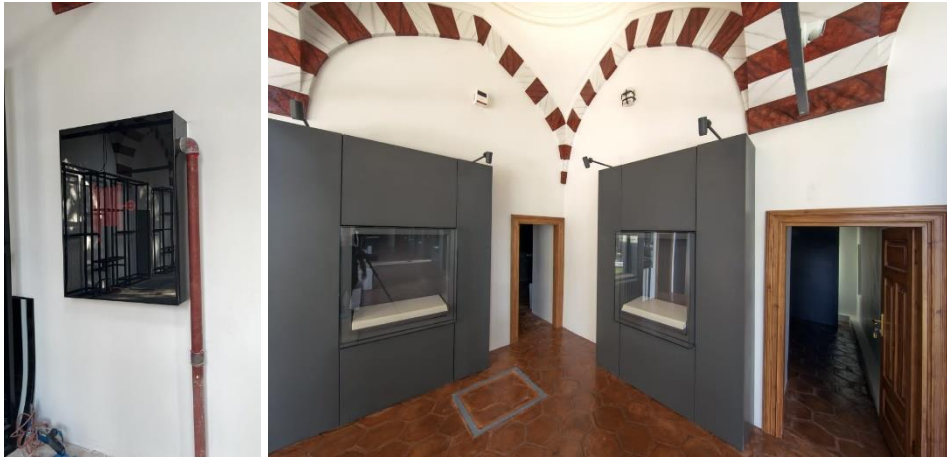
Müze işlevi kazandırılan tarihi yapılarda kullanılan yangın sistemleri, genellikle modern teknolojiye dayalı olarak tasarlanır ve entegre edilir. Bu sistemler genellikle yangın algılama, ihbar sistemleri ve otomatik yangın söndürme sistemleri, gibi unsurları içerir. Medresenin onaylı mekanik projesinde müze işlevi kazandırıldığından dolayı içerisinde birçok yazma esere zarar verebileceği düşünülerek sulu söndürme sistemi tercih edilmemiştir. Revak alanına 4 adet yangın dolabı, oda ve revakların belirlenen kısımlarına ışın tipi yangın detektörü yerleştirilmiştir. Ayrıca teşhir vitrinlerinin üst kısımlarında da aynı tip detektörler kullanılmıştır. Yangın sistemi, tarihi yapının korunması ve ziyaretçilerin güvenliği açısından kritiktir. Müze olarak kullanılan tarihi yapılar değerli eserler veya belgeler içerir ve yangın riski bu eserlerin kaybıyla sonuçlanabilir. Bu sistemler, tarihi yapıların uzun vadeli korunmasını ve ziyaretçilerin güvenliğini sağlayarak müze deneyimini geliştirir. Yangın sisteminin etkin bir şekilde çalışması, tarihi yapının sürdürülebilirliği için kritik bir rol oynar ve bu nedenle restorasyon sonrasında da düzenli bakım ve kontrollerin yapılması gereklidir. (Bkz. Fotoğraf 4.151)

Fotoğraf 4. 151. Yangın tesisat sistemi (A.ASLAN)
