**MEDRESE YAPILARININ RESTORASYONU VE YENİDEN
İŞLEVLENDİRİLMESİ BAĞLAMINDA MÜZELEŞTİRME:
II. BEYAZIT MEDRESESİ ÖRNEĞİ**

YÜKSEK LİSANS TEZİ

ABDULLAH ASLAN

İSTANBUL, 2024

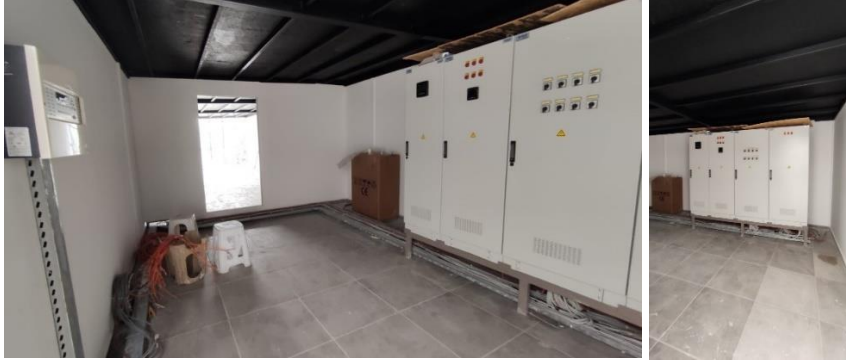
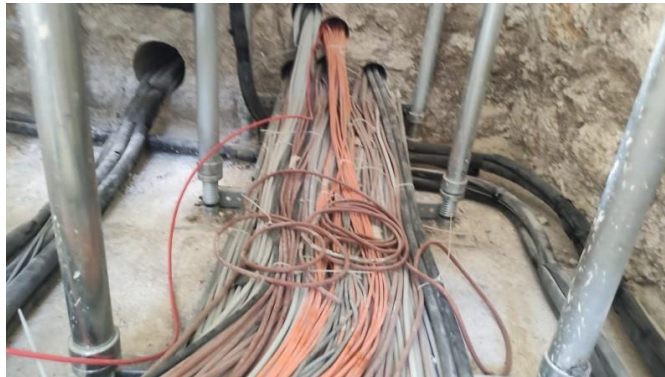
Medresenin elektrik ve mekanik kontrolünün sağlanacağı teknik odanın dış mahalde konumlandırılmasıyla, yapı içindeki kullanılabilir alanın artırılması, bakım ve onarımların daha kolay, etkili bir şekilde gerçekleştirilmesi hedeflenmiştir. Yangın algılama ve söndürme sistemleri, HVAC (Isıtma, Havalandırma ve Klima) ekipmanları ve elektrik panoları teknik oda içerisine yerleştirilmiştir. (Bkz. Fotoğraf 4.152-153).

Fotoğraf 4. 152. Teknik Oda (A.ASLAN)

Fotoğraf 4. 153. Güçlü akım (A.ASLAN)

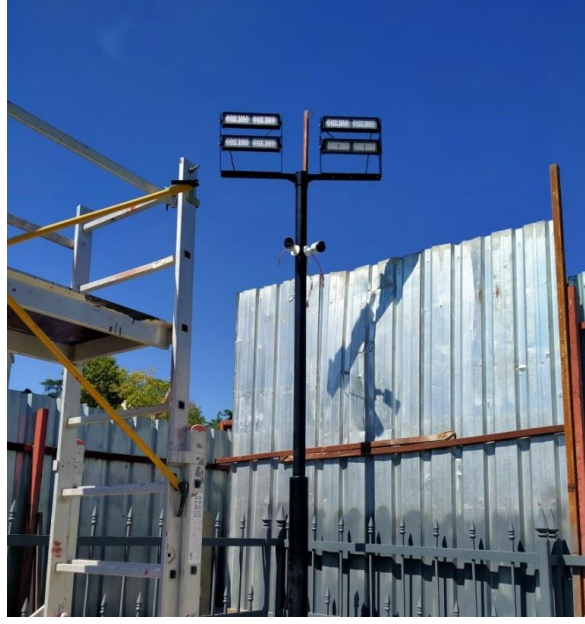
Medresenin dış mekan aydınlatmalarının tasarımları, yapının önemli özelliklerini vurgulayacak, dengeli ışık dağıtımını sağlayacak ve yapının estetiğinin önüne geçmeyecek şekilde yapılmıştır. Dış mekanların belirlenen noktalarına direk üzerine spot aydınlatmalar ve kameralar yerleştirilmiştir. Spot aydınlatma, genellikle belirli bir alanı vurgulamak veya öne çıkarmak için kullanılan odaklanmış bir aydınlatma tekniğidir. Küçük boyutlu ve yoğun ışık veren spot ışıklar, belirli bir noktaya odaklanarak yüksek yoğunlukta ışık sağlarlar. Bu aydınlatma direkleri, müzenin güvenliğine yardımcı olmuş, gölgelenme ve parlamayı minimuma indirerek ziyaretçilere rahat bir deneyim sunmuştur. (Bkz. Fotoğraf 4.154)

Fotoğraf 4. 154. Bahçe Aydınlatması ve kamera (A.ASLAN)

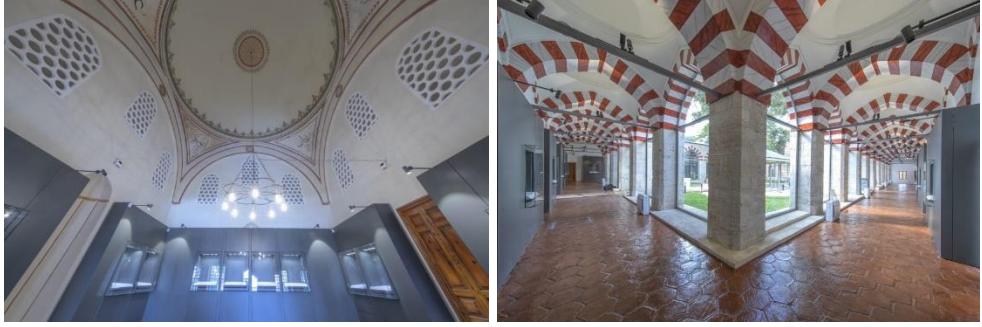
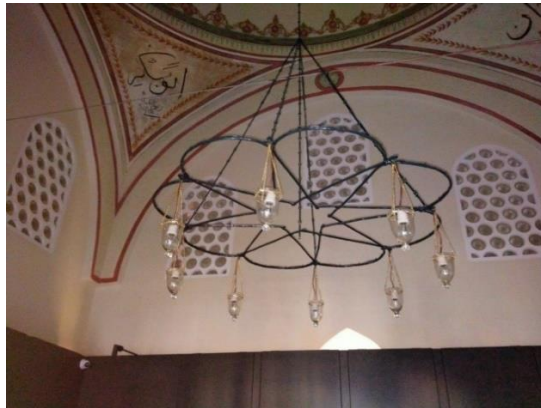
Revak avlusunda ise estetik görünümü, yönlendirilmiş aydınlatma sistemi ve genellikle ışık kirliliğini en aza indirme gibi amaçlarla tasarlanan Bollard aydınlatma tercih edilmiştir. Dış mekanlarda kullanılan, yere monte edilen düşük boyutlu ve dikey aydınlatma armatürü, yürüyüş yollarına ve şadırvana estetik açıdan uyum sağlamıştır. Odalar, kubbe ortalarına mimariye uygun olarak tasarlanmış avizeler, kubbeye yapılan çelik ankraj çubukları ve onlara mesnetlenmiş zincir yardımı ile asılmıştır. (Bkz. Fotoğraf 4.155-156).

Fotoğraf 4. 155. Oda ve revak aydınlatmaları (A.ASLAN)

Fotoğraf 4. 156. Dershane aydınlatması (A.ASLAN)

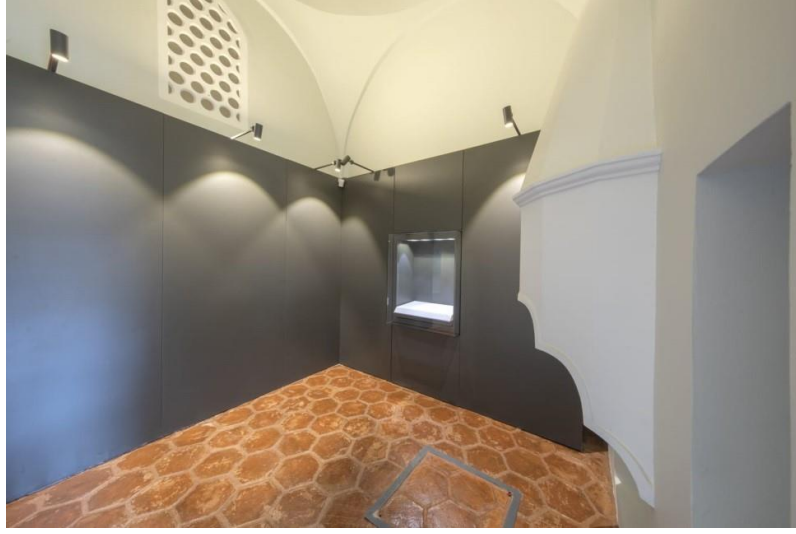
Teşhir vitrinlerinin üstüne spot aydınlatmalar yapılmıştır. Bu aydınlatmalar sergilenen objelerin korunması için, eserlerin türüne ve hassasiyetine göre seçilmiştir. Bazı objeler ışığa karşı hassas olabilmektedir. Ultraviyole (UV) veya ısı yayımı gibi zararlı etkilerden korunması için teşhir vitrini içerisine ışık seviyelerinin kontrol altında olabileceği LED aydınlatma sistemi tercih edilmiştir. LED'ler genellikle yüksek verimlilik, uzun ömür, düşük enerji tüketimi ve çevre dostu özellikleri nedeniyle müze aydınlatma uygulamalarında tercih edilirler. (Bkz. Fotoğraf 4.157)

Fotoğraf 4. 157. Teşhir vitrini aydınlatmaları (A.ASLAN)

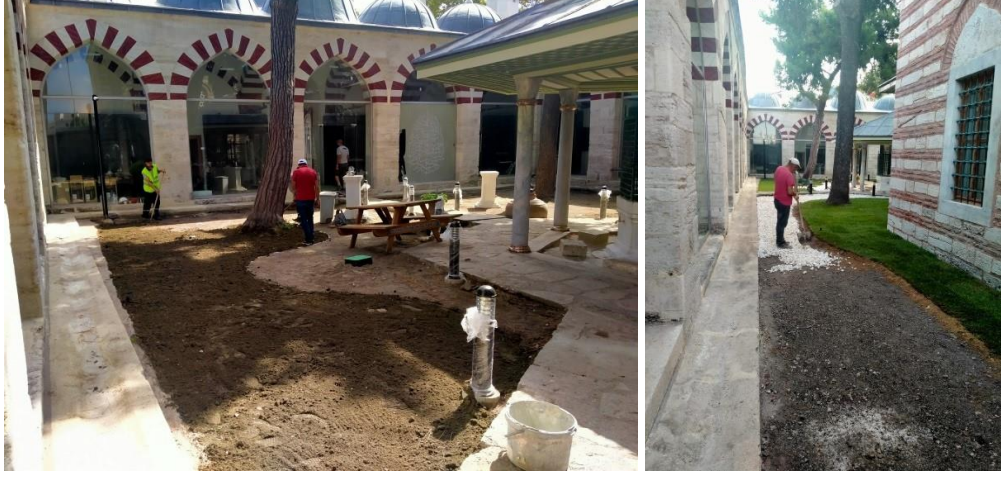
Medresenin müzeleştirme sürecinde iç avlu peyzaj ve düzenlemesi için proje tasarımında, yapının özgün karakterini koruyarak tarihi atmosferi yansıtmasına dikkat edilmiştir. Avluda kullanılacak bitki türleri ve peyzaj unsurları, tarihi dokuya zarar vermeyecek ve yapıya estetik bir katkı sağlamak için titizlikle seçilmiştir. Avlunun kullanım amacı ve ziyaretçi akışı göz önünde bulundurulmuş, avlunun fonksiyonel düzenlemesi buna göre planlanmıştır. Peyzaj çalışmaları sırasında, tarihi yapıyı çevreleyen duvarlar, kemerler ve diğer yapısal unsurların korunması ve vurgulanması önem teşkil etmiştir. Tasarımı yapılan proje onaylandıktan sonra onaylı proje

doğrultusunda avlunun aydınlatma, drenaj ve sulama gibi altyapı ihtiyaçları da karşılanmıştır (Bkz. Fotoğraf 4.158).

Fotoğraf 4. 158. İç avlu peyzaj çalışması (Abdullah ASLAN)

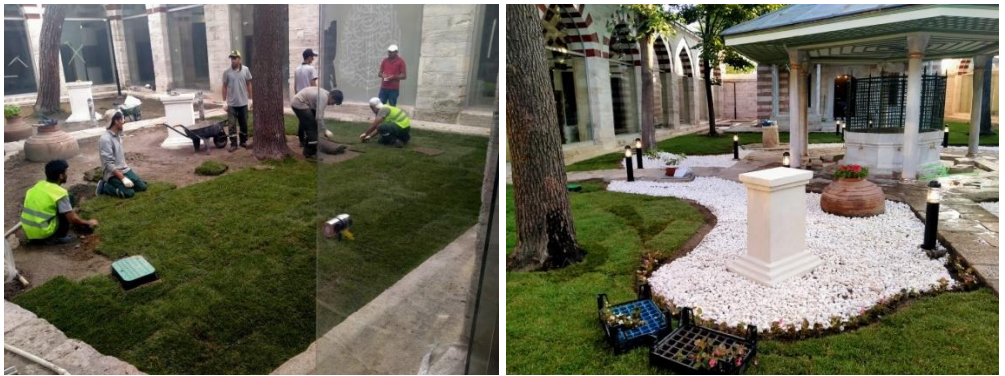
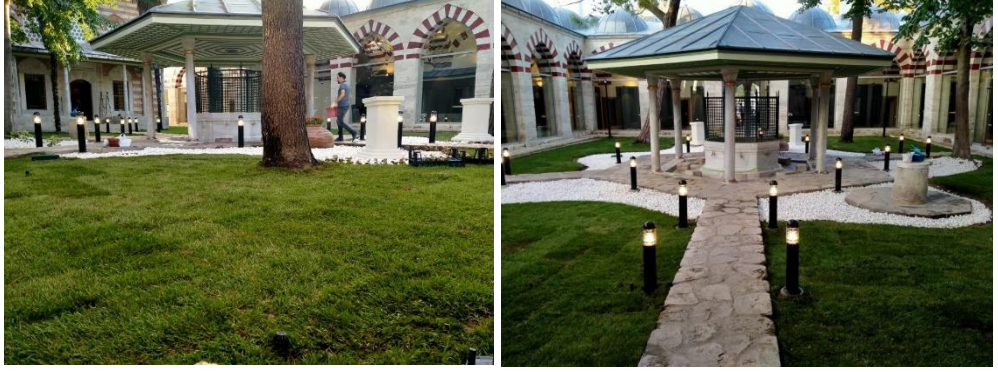
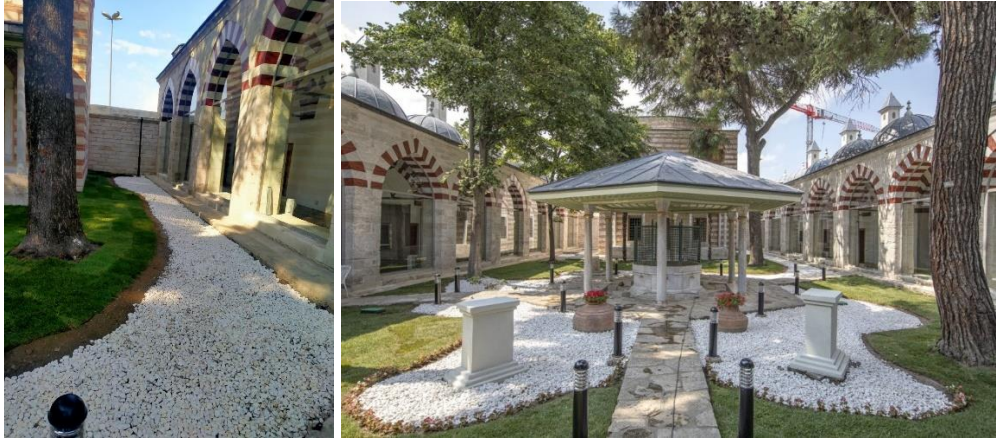
Alt yapı çalışmalarından sonra çim yapılacak alanlara toprak, avlunun yürüyüş yolu çevresinde estetik görünümü ve dayanıklı yapısı nedeniyle peyzajda sıklıkla tercih edilen beyaz dolomit taşı serilmiştir (Bkz. Fotoğraf 4.159-161). Yürüyüş yolunun aydınlatılmasında, bollard aydınlatma kullanılmıştır. Çim ve dolomit taşının kesiştiği alanlara bitkiler yerleştirilmiş, tasarım elemanlarıyla görsellik desteklenmiştir.

Fotoğraf 4. 159. İç avlu peyzaj çalışması (Abdullah ASLAN)

Fotoğraf 4. 160. İç avlu peyzaj çalışması (Abdullah ASLAN)

Fotoğraf 4. 161. İç avlu peyzaj çalışması (Abdullah ASLAN)

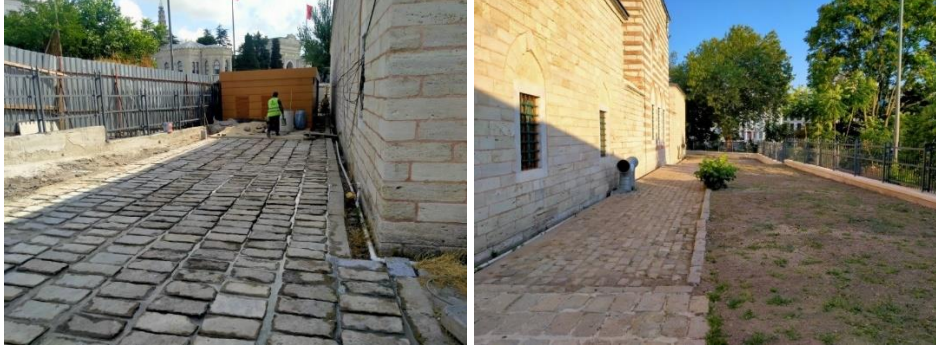
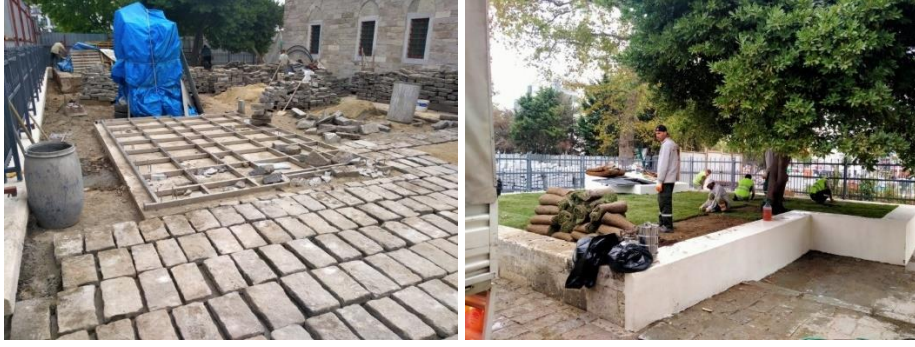
Medrese dış avlusunun proje tasarım sürecinde öncelikle, yapının bulunduğu semtin karakteri ve mimari özellikleri anlaşılmaya çalışılmıştır. Semt tarihi, kültürel ve coğrafi yapısı göz önünde bulundurularak avlu tasarımına yön verilmiştir. Avlu tasarımında, semtin geleneksel malzeme ve mimari unsurları dikkate alınmıştır. Medresenin özgün detaylarını ve mimari unsurlarını korumaya önem verilmiştir. Bu detaylar, yapının tarihi ve kültürel değerini yansıtır ve avlu tasarımında vurgulanmalıdır. Avlu düzenlemesinde, yapının ölçekleriyle uyumlu ve semtin dokusuna uygun formlar tercih edilmiş, aşırı büyük veya göze çarpan tasarımlardan kaçınılmış ve semtin doğal yapısına uyumlu bir estetik hedeflenmiştir. Semt iklimine ve coğrafi özelliklerine uygun yerel bitki türleri ve peyzaj unsurları kullanılmıştır. Bu, hem çevreye duyarlı bir yaklaşımı yansıtmış hem de semtin özgün karakterini desteklemiştir (Bkz. Fotoğraf 4.162-163).

Fotoğraf 4. 162. Dış avlu peyzaj çalışması (Abdullah ASLAN)

Fotoğraf 4. 163. Dış avlu peyzaj çalışması (Abdullah ASLAN)

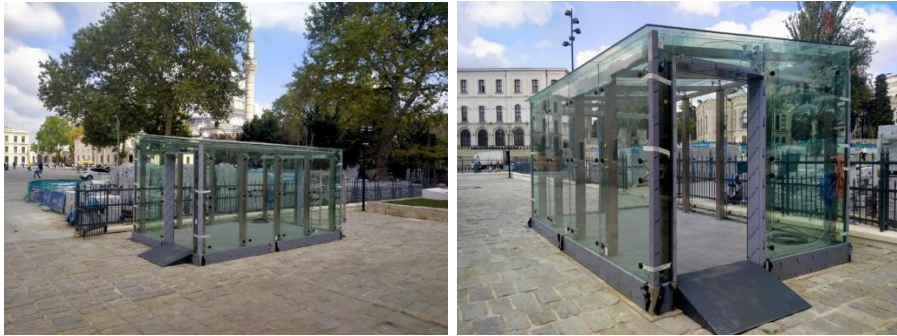
Fotoğraf 4. 164. Dış avlu peyzaj çalışması (A.ASLAN)

Dış avlu döşemesi ve mukavemetini kaybetmiş döşeme dolgu su tamamen sökülüştür. Malzeme raporuna uygun dolgu harcı yapılmış, sağlam özgün bazalt döşeme taşları temizlenerek yeniden kullanılmıştır. Yapısal bütünlüğünü kaybetmiş hasarlı döşeme taşları ise yenisiyle değiştirilmiştir. (Bkz. Fotoğraf 4.164)

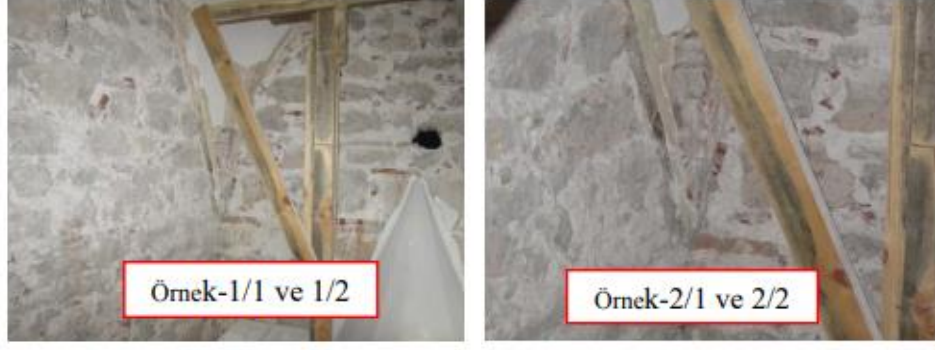
Ek 4- Malzeme raporunda yer alan örneklerin alındığı kısımlar ve kodları
(A.ASLAN)

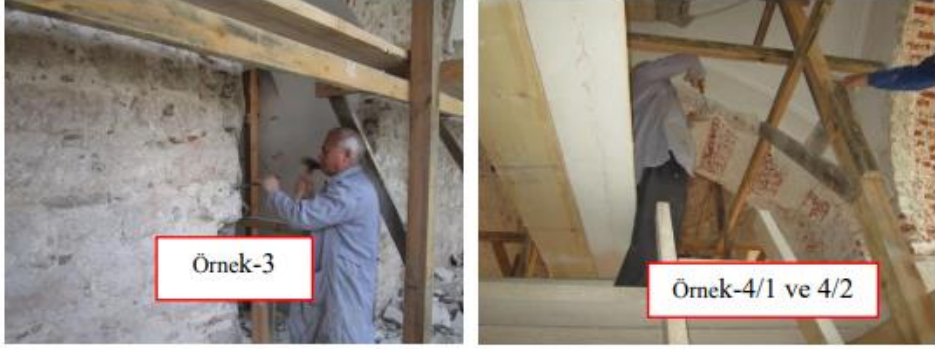
Ek 5- Malzeme raporunda yer alan örneklerin alındığı kısımlar ve kodları (A.ASLAN)

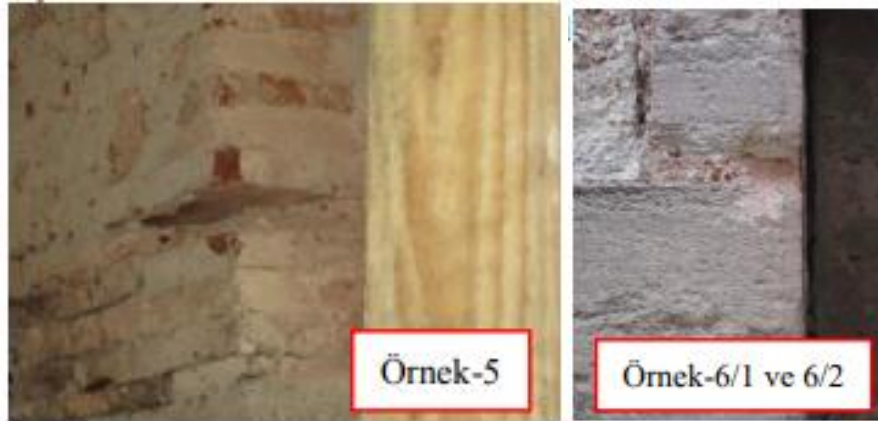
Ek 6- Malzeme raporunda yer alan örneklerin alındığı kısımlar ve kodları

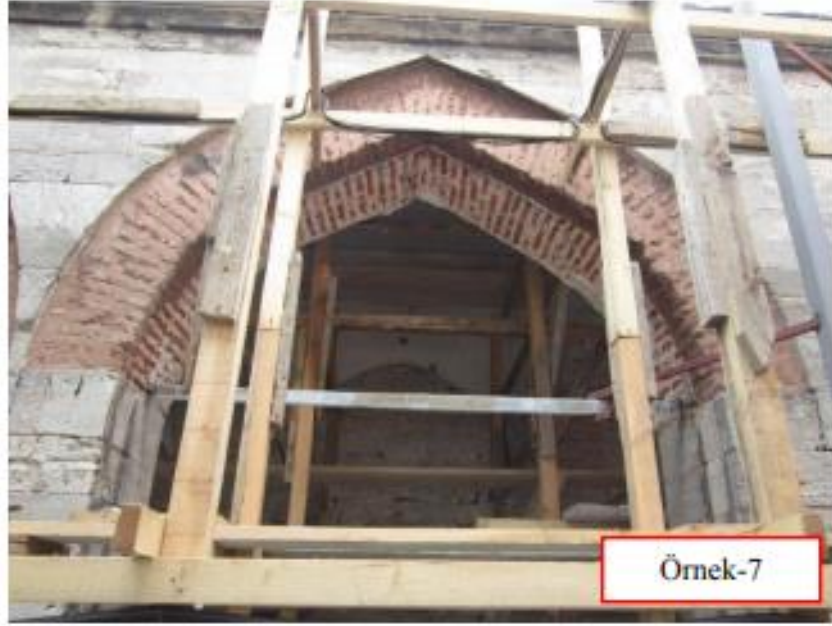
Ek 7- Malzeme raporunda yer alan örneklerin alındığı kısımlar ve kodları
