YIĞMA VE BETONARME KUBBELİ TARİHİ CAMİLERİN DENEYSEL DİNAMİK DAVRANIŞLARININ KARŞILAŞTIRILMASI

*The Comparison of Experimental Dynamic Behavior of Historical Mosques with
Masonry and Reinforced Concrete Domes*

İsmet Çalık | İnş. Yük. Müh., Vakıflar Trabzon Bölge Müdürlüğü
Prof. Dr. Alemdar Bayraktar | KTÜ İnşaat Mühendisliği Bölümü,
Yrd. Doç. Dr. Temel Türker | KTÜ İnşaat Mühendisliği Bölümü,

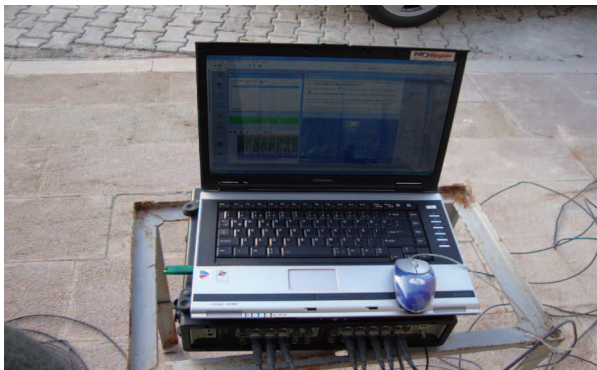
Fotoğraf 3. Ölçüm sistemi.

Ölçümlerde titreşim verilerini toplayabilmek amacıyla sismik ivmeölçerler, ivmeölçerlerden alınan sinyalleri ulaştırılan kablolar, bu sinyalleri biriktirmek amacıyla veri toplama ünitesi ve sinyalleri işlemek amacıyla sinyal işleme programları kullanılmıştır. İvmeölçerler olarak B&K8340 tipinde kablolu sismik ivmeölçerler, veri toplama ünitesi olarak 17 kanallı Brüel&Kjaer3560 veri toplama ünitesi kullanılmıştır. (Ölçüm sisteminde kullanılan ivmeölçerlerin teknik özellikleri Tablo 1'de; ölçüm sistemine ait fotoğraf, Fotoğraf 3'te sunulmaktadır). Toplanan veriler PULSE (2006) yazılımı aracılığıyla bilgisayara aktarılmış ve OMA (2006) yazılımıyla yapının dinamik karakteristikleri elde edilmiştir.
