**RAMİ MEHMET PAŞA SIBYAN MEKTEBİ
RÖLÖVESİ ve YENİDEN
İŞLEVLENDİRİLMESİ**

YÜKSEK LİSANS TEZİ

İSTANBUL, 2020

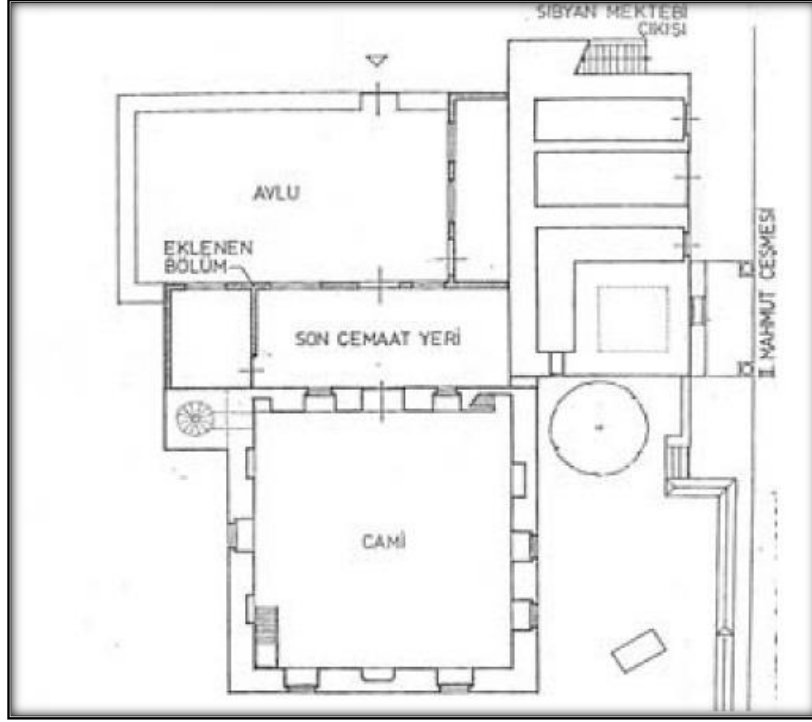
Şekil 15: Cami ve Mektebin Zemin Kat Plan İlişkisi (Kültür Ve Tabiat Varlıklarını Koruma Genel Müdürlüğü Arşivi)

Eyüpsultan İlçesi, Nişanca Mahallesi, Nişanca Caddesi üzerinde, 21.07.2014 tasdik tarihli 1/1000 Ölçekli Eyüp 1.Etap Koruma Amaçlı Meri Uygulama İmar Planında 149 ada 12 parselde bulunan, Rami Mehmet Paşa Sıbyan Mektebi dini tesis alanında kalmakta olup batı cephesinde yer alan 149 ada 11 parsel üzerinde bulunan Nişanca Mustafa Paşa camisi ve haziresine komşu parselde yer almaktadır. Günümüzde mektebin zemin katı çay ocağı, üst katı kız kuran kursu işlevleriyle kullanılmaktadır. Zemin kata giriş (doğu) cephesi Nişanca caddesi'ne bakmaktadır. Üst katına giriş (kuzey) cephesi Sarı Samur sokağı'na bakmaktadır. Yapıya bitişik olarak sonradan yapıldığı anlaşılan 17 basamaklı yığma taş bir merdivenden üst kat kotuna çıkılıp merdivenin sahanlığı üzerinden ulaşılan muhdes demir doğramalı bir kapı ile üst kata giriş sağlanmaktadır (Şekil 14, 15).

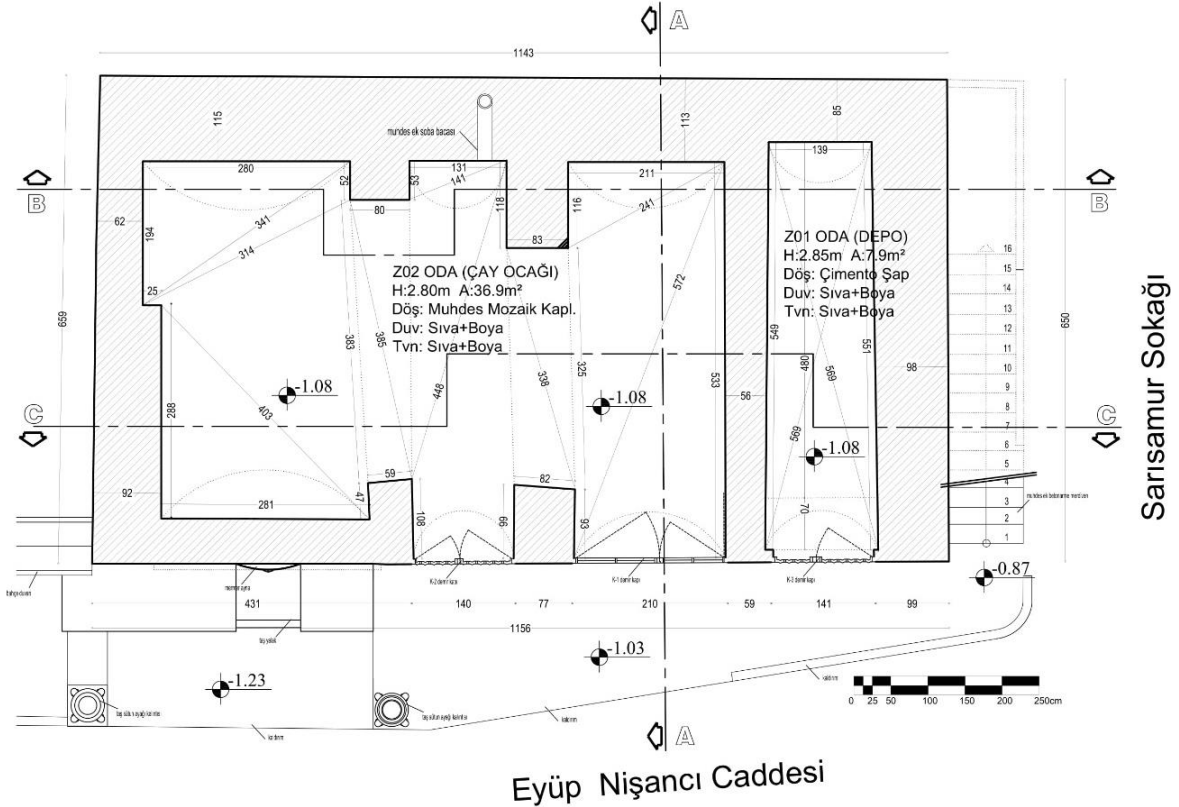
Şekil 28: Rami Mehmet Paşa Sıbyan Mektebi Zemin Kat Röleve Planı (A.GÜVEN 2020)

Yapının zemin katına girişlerin tümü Nişanca Caddesine bakan doğu cephesinden sağlanmaktadır. Mektebin zemin katı, taş-tuğla örgü ile örülmüş ve üstü sıvanmış bir duvarla 2 ayrı alana ayrılmıştır. Bu alanlar proje paftalarında, 7.9 m² lik alana sahip Z01 Oda ve 36.9 m² lik alana sahip Z02 Oda olarak adlandırılmıştır. Bu alanların üzeri doğu - batı yönünde uzun açıklık geçen Z02 alanında 3 tane, Z01 alanında 1 tane olmak üzere toplam 4 adet beşik tonozla kapatılmış ve üst katın döşemesinin yatay yöndeki taşıyıcı sistemi bu şekilde kurgulanmıştır. Üst katın düşey yönde taşıyıcı görevi ise: yapının 4 bir tarafını çeviren ortalama olarak 1.00 m kalınlığındaki kısmen yığma taş, kısmense 2 sıra tuğla 1 sıra kesme taş almaşık duvar örgüsü şeklinde kurgulanmış mimari elemanlardan inşa edilmiş duvarlarla sağlanmaktadır. Yapının batı cephesi önünden geçen kaldırımının kot farkı bulunmaktadır. Bu sebeple batı cephesinden 2 ayrı kapı ile girilen Z02 alanının yapıya bitişik olarak sonradan yapılmış çeşmesine en yakın olan K-1 kapısı -1.14 kotunda, K-2 kapısı -1.03 kotunda kalmakta olup, Z01 alanına girişi batı cephesinden sağlayan K-3 kapısı -0.96 kotunda bulunmaktadır (Şekil 28).

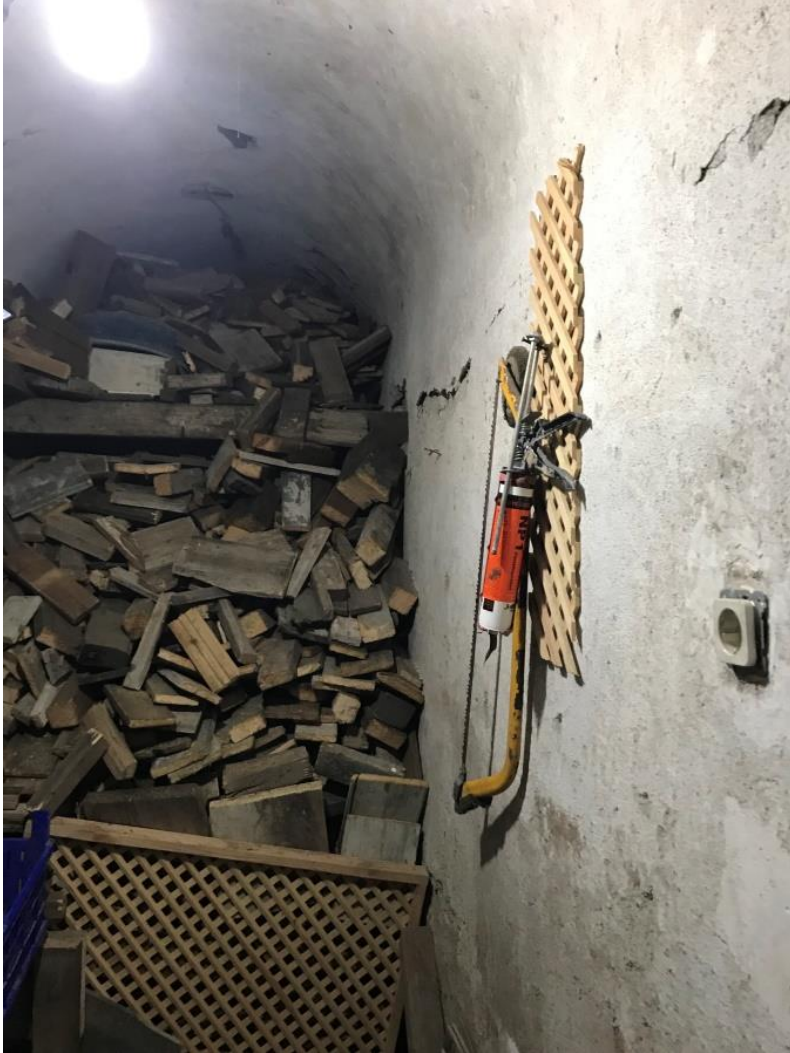
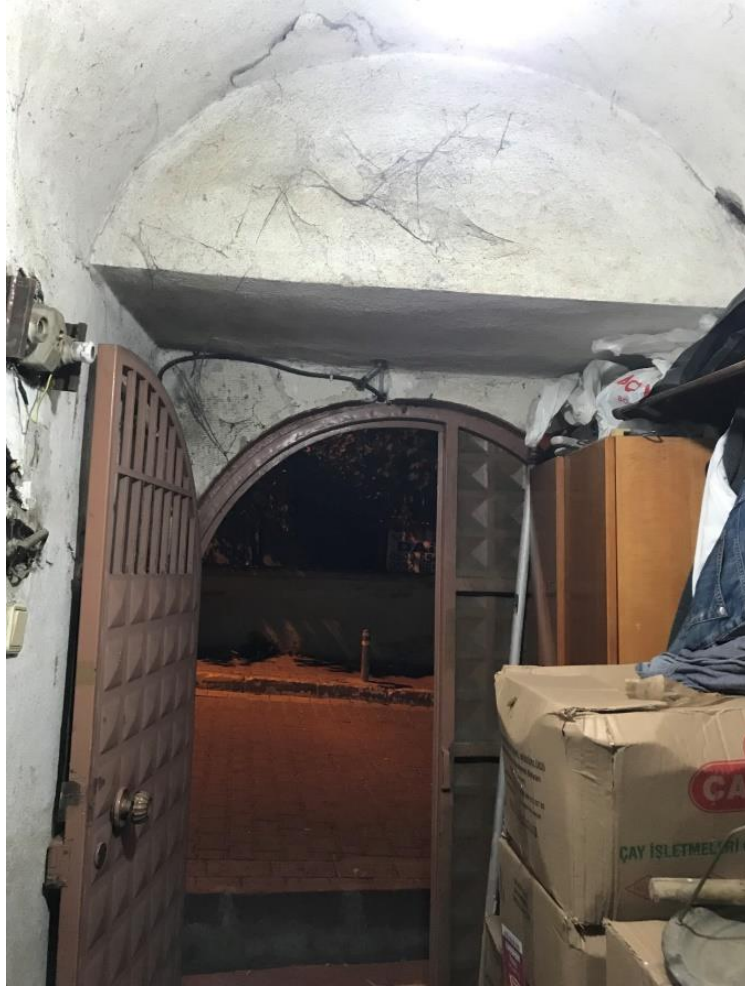
řekil 29: Z01 Oda İçten Görünüm (A.GÜVEN 2019)

Z01 alanı günümüzde depo olarak kullanılmaktadır. Z01 alanının en üst tavan yüksekliđi 2.85 m ve döşemesi çimento şapı olup duvar ile tavanları sonradan sıvanmıřtır. Bu odaya batı cephesinden proje paftalarında K-3 olarak adlandırılmıř muhdes ek çift kanatlı demir sac malzemeden imal edilmiř bir kapı ile giriş sađlanmaktadır. K-3 kapısı iki tarafından kesme tařla ayrılmıř 1.40 m geniřliđinde bir açıklıđa oturtulmuřtur. Bu kapıdan içeriye 8 cm et kalınlıđına sahip aynı zamanda eřik görevini gören mermer bir merdivenle inilir. Kapının açıldıđı dikdörtgen alan 5.51 x 1.39 m ölçülerinde olup bu 7.9 m² alanın üzerini bir beřik tonoz örtmektedir (řekil 29, 30).

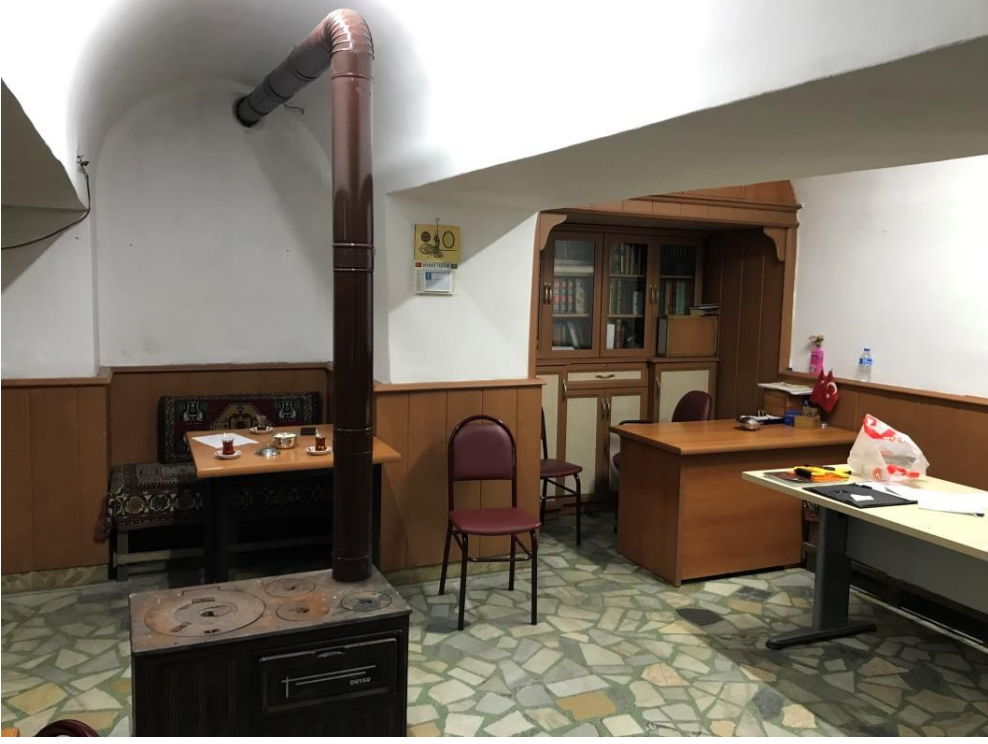
Şekil 31: Z02 Oda İçten Görünüm (A.GÜVEN 2019)

Z02 alanı günümüzde bir derneğe bağlı çay ocağı olarak kullanılmaktadır. Bu alanının en üst tavan yüksekliği 2.80 m ve döşemesi muhdes mozaik kaplama olup duvar ile tavanları sıvanmış ve boyanmıştır (Şekil 31). Bu odaya batı cephesinden camlı demir sac malzemelerden imal edilmiş çift kanatlı muhdes ek K-1 ve K-2 kapıları olmak üzere 2 ayrı kapı ile girilmektedir. Bu odanın dışarıya açılan hiç bir penceresi bulunmadığı için doğal aydınlatma ile doğal havalandırmayı sağlayan camlı demir sac malzemelerden imal edilmiş K-1 ve K-2 kapılarıdır. K-1 olarak adlandırılan ilk kapı iki tarafından kesme taşla ayrılmış 1.40 m genişliğinde bir açıklığa oturtulmuştur. Bu kapıdan içeriye 14 cm et kalınlığına sahip aynı zamanda eşik görevini gören mermer bir merdivenle inilir. Kapının açıldığı 5.40 x 1.31 m ölçülerinde dikdörtgen bir alanın üzerini örten bir beşik tonoz burda yer almaktadır. Z02 alanına ikinci girişi sağlayan yine iki tarafı kesme taşlarla ayrılmış 2.10 m genişliğinde bir açıklığa oturtulmuş proje paftalarında K-2 kapısı olarak adlandırılan kapıdan içeriye 8 cm et

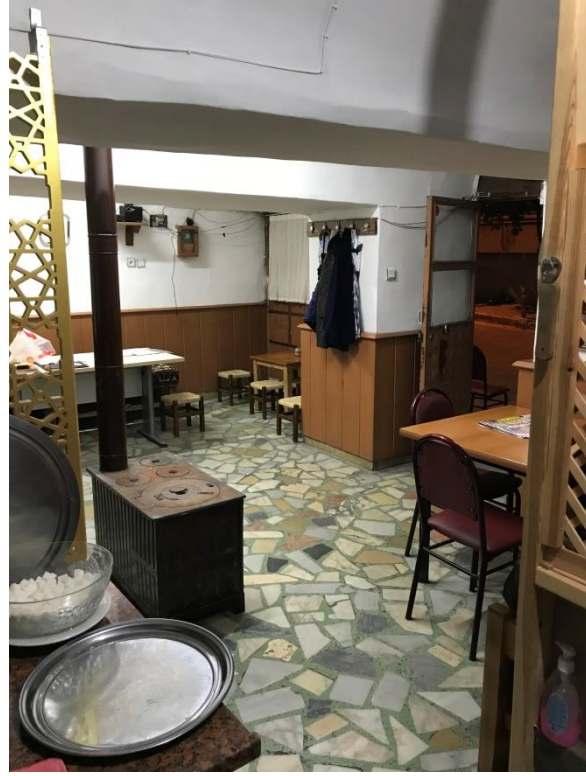
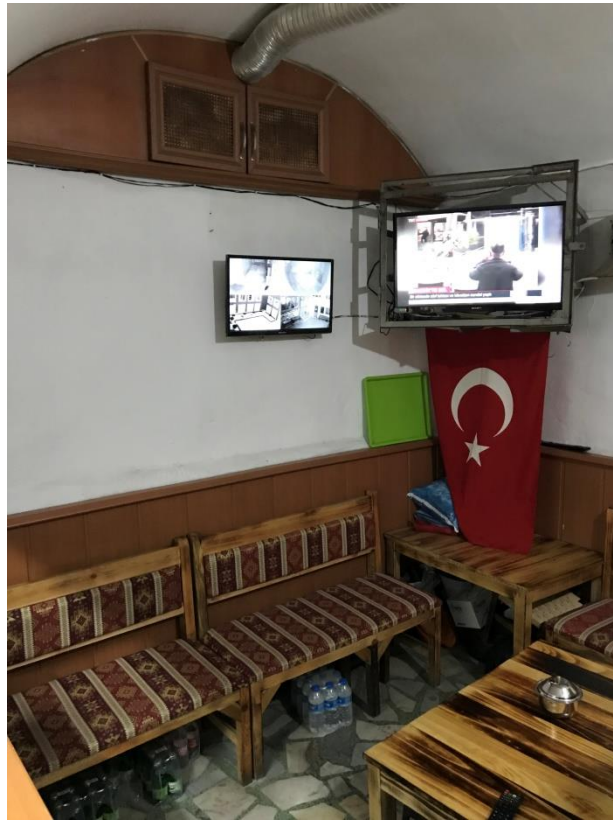
Şekil 32: Z02 Oda İçten Görünüm (A.GÜVEN 2019)

kalınlığına sahip aynı zamanda eşik görevini gören mermer bir merdivenle inilir. Bu kapının açıldığı 5.34 x 2.11 m ölçülerinde dikdörtgen alanın üzerini örten ikinci beşik tonoz ise burdadır. Yapıya sonradan eklenmiş tarihi çeşmenin arkasında kalan 2.74 x 4.83 m ölçülerinde dikdörtgen alanın üzerini örten üçüncü beşik tonozda Z02 alanında kalan üçüncü ve son beşik tonozdur (Şekil 32, 33).

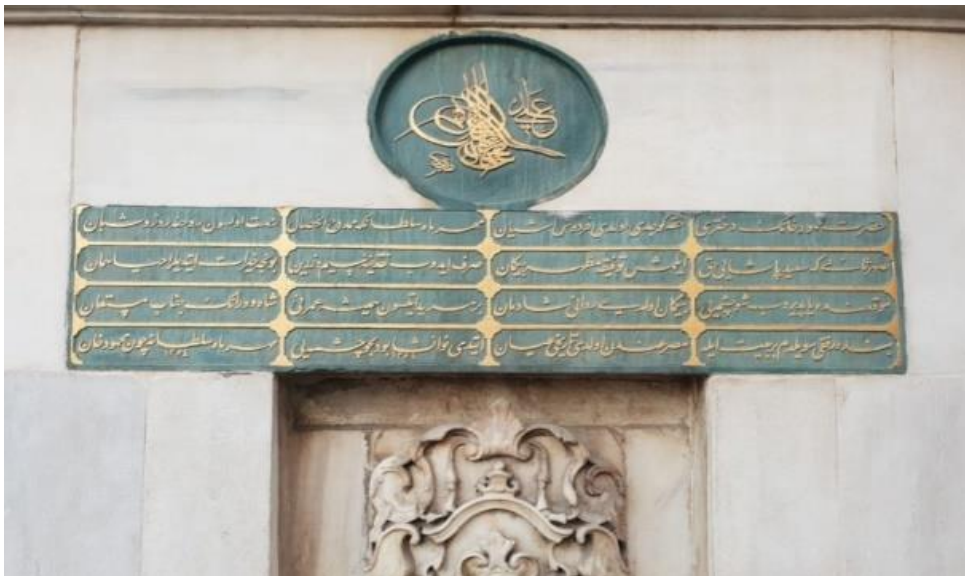
Şekil 34: II. Mahmud Çeşmesinde bulunan kitabe (A.GÜVEN 2019)

Sıbyan Mektebinin doęu cephesinde yer alan ve kitabesinden duvarına bitişik olarak sonradan yapıldığı anlaşılan **2.Mahmut eşmesi'nin** eski fotoğrafında (Şekil 60) önden iki mermer ayaklı sütunla tutturulmuş çıkma bir saçak altındaki ayna taşı kabartma motiflerle süslü olduğu görülmüştür (Şekil 35,36,37,38). Lakin bu revaęa taşıyıcı işlev gören mermer sütunlarının sadece kaideleri günümüze kadar ulaşabilmiş ve saçak yok olmuştur. Bu çeşmenin üzerinde tuęla ile yapılmış +1.52 kotu ile +2.10 kotu arasında olan 0.58 m dış çerper boy uzunluęuna ve 2.68 m dış çerper genişliğine sahip ve yapının içerisine doęru uzanan beşik tonozun hizasında örülen 1 adet 0.37 m kalınlığı olan kemer bulunmaktadır. Mektebin sarnıcının olmadığı anlaşıldığından çeşmenin arkasında kalan bir miktar alanın çevrilip su deposu olarak kullanıldığı kanaatine varılmış ve restitüsyon çizimlerinde zemin kat planında böyle bir depo alanı önerilmiştir. Ayrıca çeşmenin: aynalı mermer kabartma motiflerinde yer yer parça kopmaları, yüzey kirlenmeleri ile kurşun su borusunun kırık olduğu görülmüştür. Ayna taşın üzerinde beyzi bir madalyon içindeki tuęranın altında altın yaldızla boyanmış bir kitabesi ve kitabenin üzerinde Mahmud Ali tuęrası yer almaktadır (Şekil 34).

eşme kitabesi dört satır halinde hazırlanmış olup latinceye çevrilmiş metni şu şekildedir:

Bu çeşme zamanla harap olduğundan, 1254 (1838) tarihinde Sultan. II. Mahmud tarafından, bu sırada vefat eden kızı Mihrimah Sultan'ın ruhu için şimdiki şekli ile yaptırmıştır. Eyüp Nişancada cami duvarında bulunan çeşme,önden iki mermer sütunla tutturulmuş çıkma bir saçak arkasındaki ayna taşı kabartma şekillerle süslü ve mermer kaplı cephesi dörder mısralık dört satır üzerine yazılı zarif bir kitabe ile bezenmiştir (TANIŞIK, 1943). Çeşmeyi 2.Mahmut ölen kızı Mihrimah Sultan için yaptırmıştır (EGEMEN, 1993).

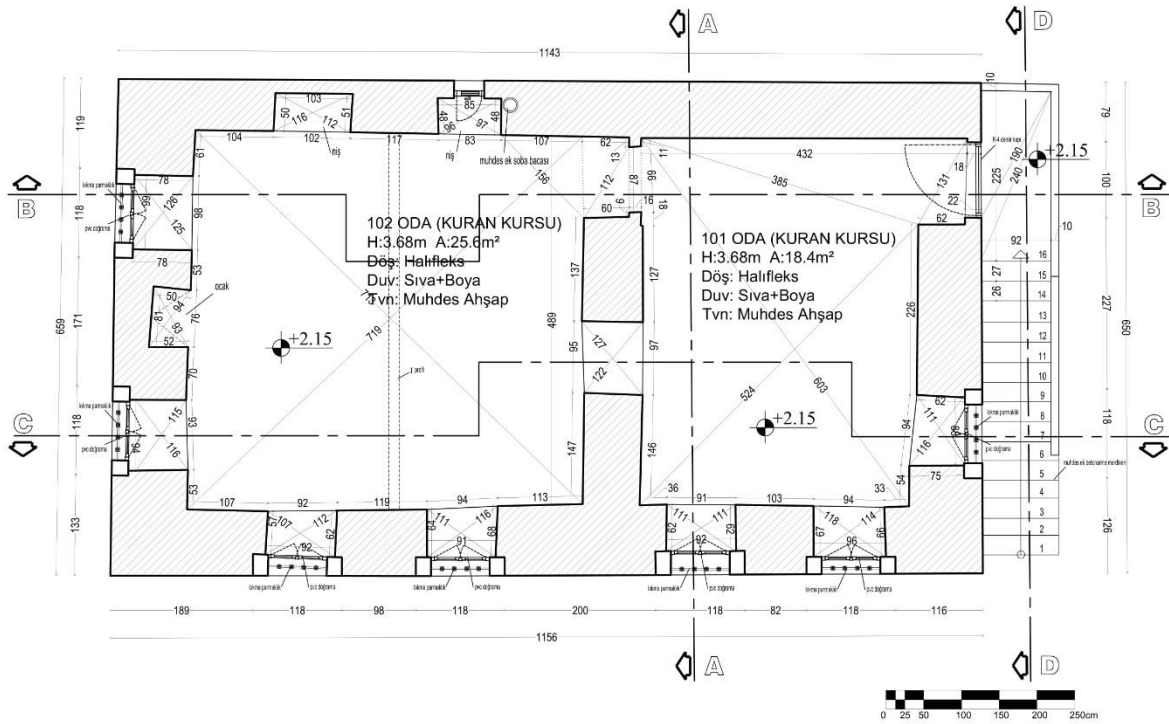
Şekil 39: Rami Mehmet Paşa Sıbyan Mektebi 1. Kat Rölöve Planı (A.GÜVEN 2020)

Mektebin derslik katı olan 1. Katına giriş, +2.15 kotunda bulunan merdiven sahanlığı üzerinden üstü aynalı tonozlu tuğla bir kemer açıklığının içinde dört tarafı taş söve ile dönmüş demir doğramalı cam kapı ile yapının Sarı Samur Sokağına bakan kuzey cephesinden sağlanmaktadır. Mektebin 1.katı, proje paftalarında 18.4 m² lik alana sahip 101 Oda ve 25.6 m² lik alana sahip 102 Oda şeklinde 2 ayrı alan olarak adlandırılmıştır (Şekil 39). 101 Oda alanında (şekil 40, 41) 3 adet pencere ve 1 adet kapı bulunmakta iken 102 Oda alanında (Şekil 42,43,44) 2 adet niş boşluğu ve 4 adet pencere bulunmakla beraber 1 adet ocak yeri vardır. Tavanı özgün olmayan malzemeden muhdes ahşap lambri kaplamadır.

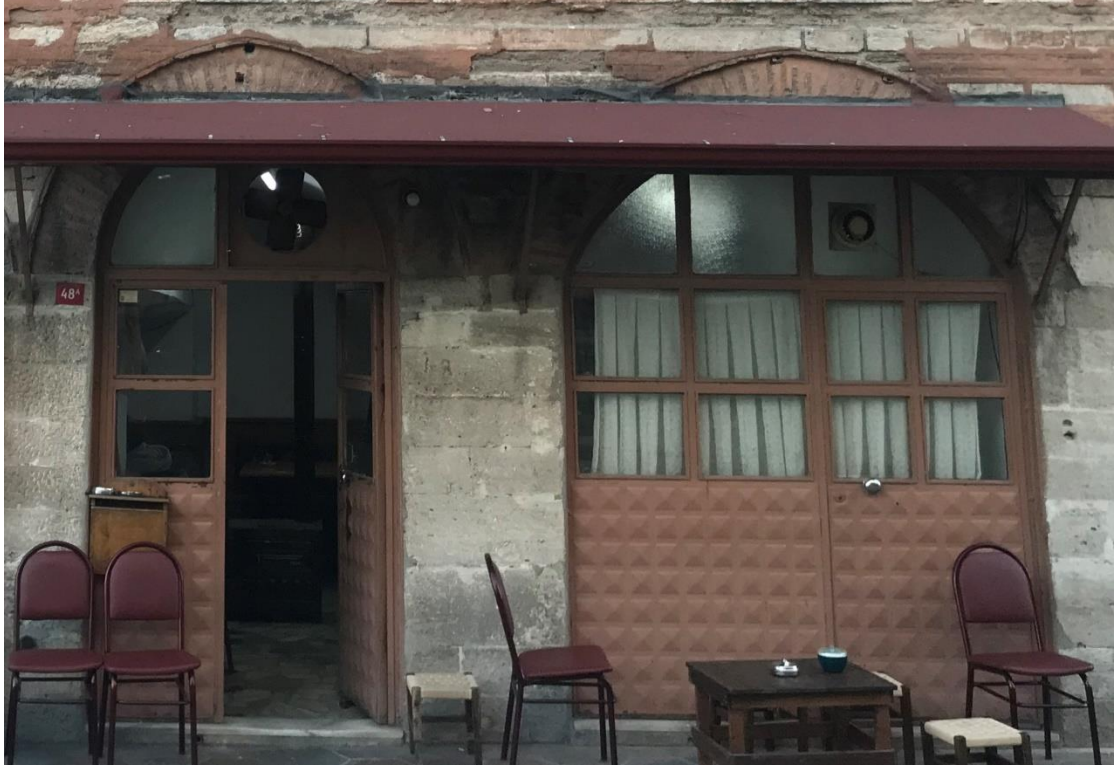
Şekil 45: K1 ve K2 kapıları dıştan görünüm (A.GÜVEN 2019)

Zemin kata girişler bu cepheden K-1, K-2 ve K-3 olarak adlandırılan demir doğramalı muhdes kapılarla sağlanmaktadır. Mektebi derslik katı olan 1.kata -0.77 kotundan başlayan ve bu cepheden çıkılmaya başlanan bir merdivenle geçilmektedir.

Mektebin doğu cephesinde yer alan K-1 (Şekil 45,46), K-2 (Şekil 45,47) olarak adlandırılan muhdes ek olan demir doğramalı cam kapılarının, aynı dönem sıbyan mektebi örneklerine bakıldığında ve odaların herhangi bir penceresi olmayışı ile mimari gereklilik sebebiyle ahşap tablalı ve camlı kapılarla değiştirilmeleri önerilmiştir. Ayrıca K-1 ve K-2 kapılarının üstünü örten muhdes ek saçığın kaldırılması gerektiği önerilmiştir. K-3 kapısının (Şekil 48) ise Zevki Kadın, Ebubekir Ağa, Elhac Süleyman Efendi Sıbyan Mekteblerinin ana giriş kapılarında olduğu gibi ahşap tablalı çift kanatlı bir kapı olması gerektiği önerilmiştir. Pencereilerin demir lokma parmaklıksız ahşap giyotin pencere olması gerektiği tarihi fotoğraflardan anlaşılmaktadır (Şekil 62). Bu cephede zemin katta 3 adet kapı ve üst kat hizasında 4 adet pencere bulunmaktadır (Şekil 88).

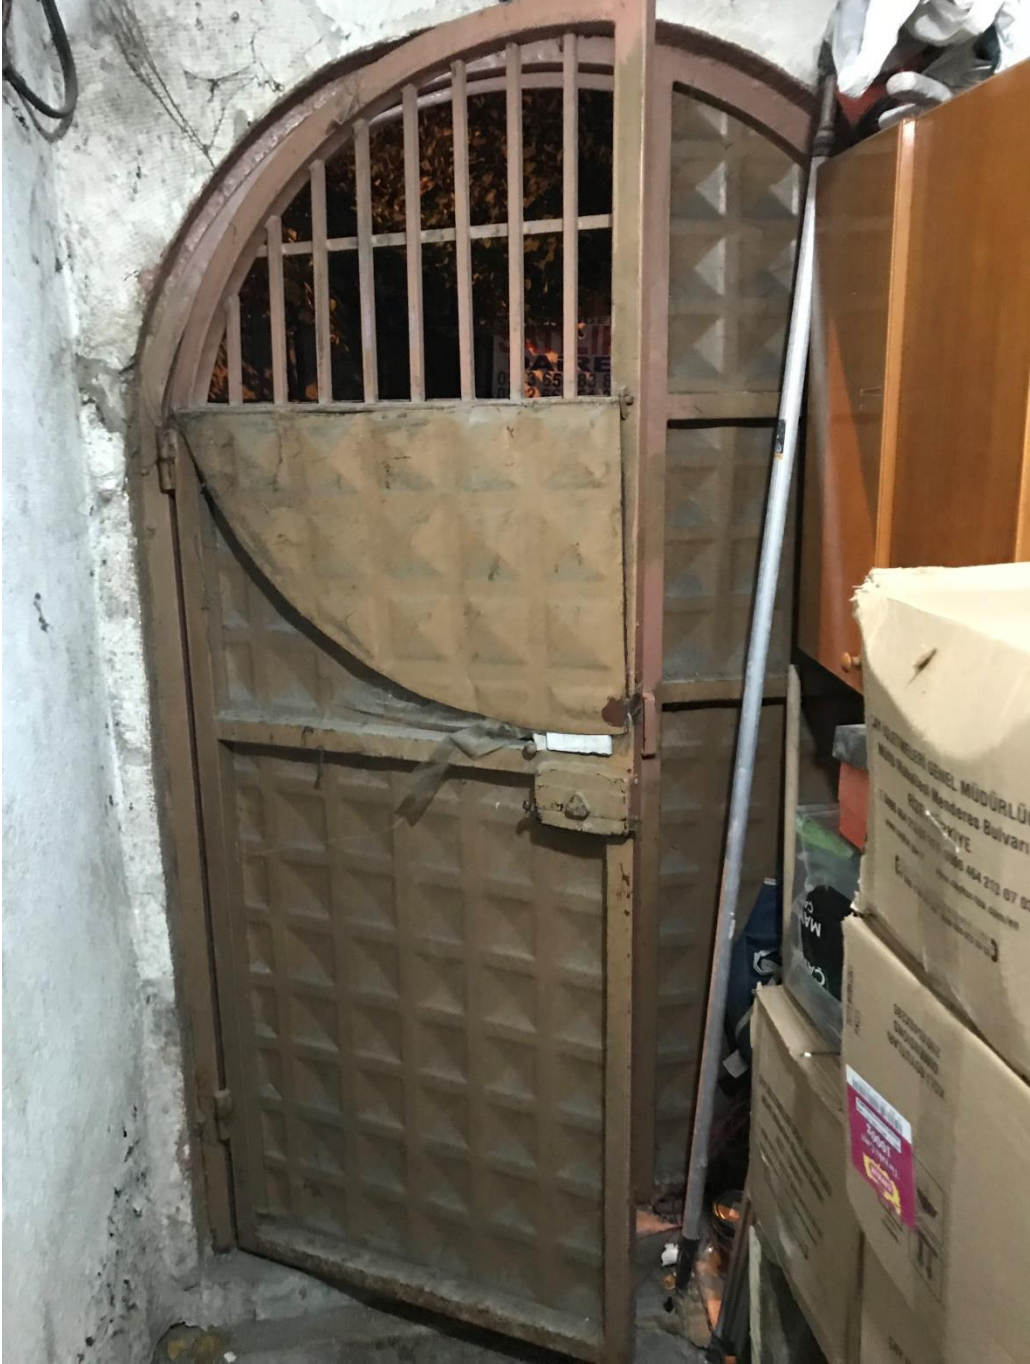
řekil 48: K3 Kapısı içten görünüm (A.GÜVEN 2019)

K-3 olarak adlandırılan kapının, demir dođramalı muhdes ek olduđu ve yine eski fotođrafları ile mekteble aynı dönemde inřası tamamlanan örnekler incelendiđinde ahřap olduđu dűřünülmektedir (řekil 48).

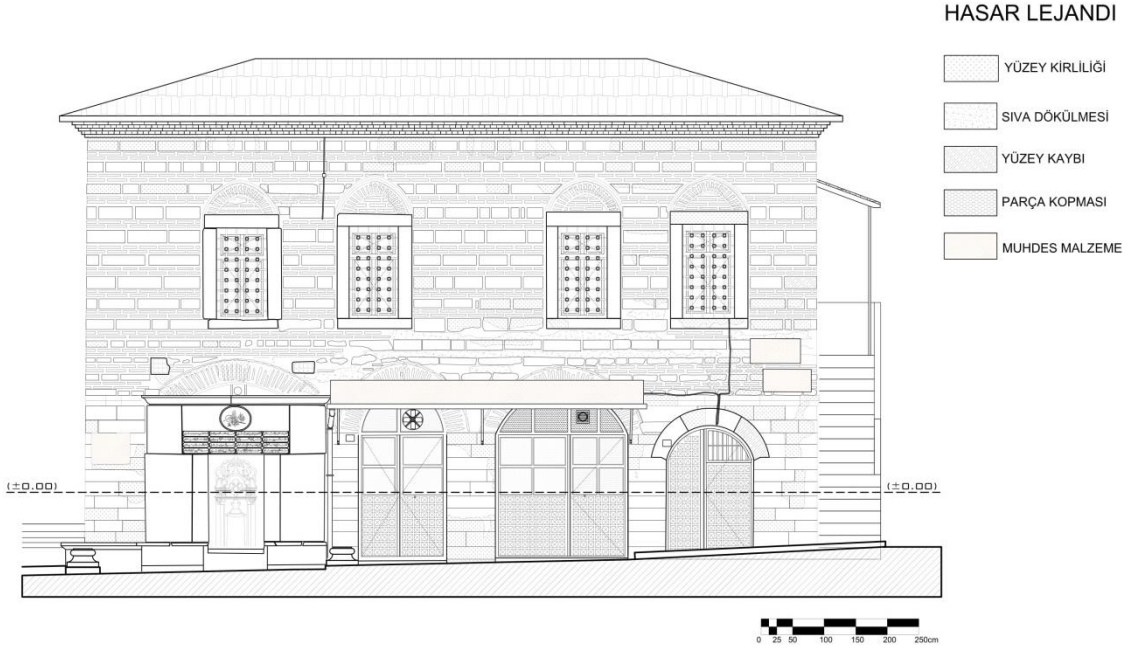
Şekil 51: Rami Mehmet Paşa Sıbyan Mektebi Doğu Cephesi Rölöve - Hasar Tespit Çizimi
(A.GÜVEN 2020)

K-1 kapısının üzerinde muhdes ek olan pencere tipi fan bulunmaktadır. Kapının üzerinde tuğla ile yapılmış +0.90 kotu ile +1.96 kotu arasında olan 1.06 m dış çeper boy uzunluğuna ve 1.94 m dış çeper genişliğine sahip ve yapının içerisine doğru uzanan beşik tonozun hizasında örülen 1 adet 0.27 m kalınlığı olan kemer bulunmaktadır. K-2 kapısının üzerinde yine tuğla ile örülmüş +0.91 kotu ile +1.94 kotu arasında olan 1.04 m dış çeper boy uzunluğuna ve 2.63 m dış çeper genişliğine sahip ve yapının içerisine doğru uzanan beşik tonozun hizasında örülen 0.25 m kalınlığı olan 1 adet kemer bulunmaktadır. K-3 kapısının üzerinde ise +0.45 kotu ile +1.28 kotu arasında olan 0.83 m dış çeper boy uzunluğuna ve 1.88 m dış çeper genişliğine sahip yapının içerisine doğru uzanan beşik tonozun hizasının 0.52 m altında kalan 0.23 m kalınlığı olan 1 adet kesme taş ile örülmüş kemer bulunmaktadır. Yapıda +1.31 kotunda yer alan K-1 ve K-2 kapılarına saçak görevi gören demir doğramalı üstü shingle malzeme ile kaplanmış muhdes ek demir karkas sundurma bulunmaktadır. +1.40 kotunda zemin kat ile 1.katı ayırt eden kesme taştan yapılmış 13 cm et kalınlığına sahip kat silmesi bulunmaktadır. Yapının kat silmesi altında kalan duvar örgüsü sadece kesme taştan üzerinde kalan duvar örgüsü ise 2 sıra tuğla 1 sıra küfeki taşı ile almaşık duvar tekniği ile yapılmıştır. Üst kat kotunda bulunan 4 adet aynalı kemerli ve dört tarafı küfeki taşı ile dönülmüş söveli pvc ve 4 kanatlı muhdes pencereler ile bu pencerelerin önünde lokma parmaklıkları gözlenmektedir (Şekil 49). Üst kat pencerelerinin üzerinde Eyüp Belediyesi Encümen Arşivinden alınan 1936 Tarihli Rami Mehmet Paşa Sıbyan Mektebinin batı ve kuzey cephelerini gösteren fotoğrafta, kemerlerin yatayda açılma hareketlerinin önlenmesi amacıyla düşey kuvvet poligonunu kemer kesitlerinin içinde bırakacak şekilde duvardan ve kemerlerden geçen **yatay gergi demirlerine** saplanan **cephede kılıçları** görünmekteyken günümüzde sadece bu cephede 1 adet kalmış olduğu gözlenmiştir (Şekil 50). Cephede yer alan taş ve tuğla malzemelerde yüzey kirlilikleri, parça kopmaları ve yüzey kirlilikleri görülmüş harç malzemesi olan horasan harcında ise aslına uygun olmayarak çimento ve sıva ile uygulama yapıldığı görülmüştür (Şekil 51).

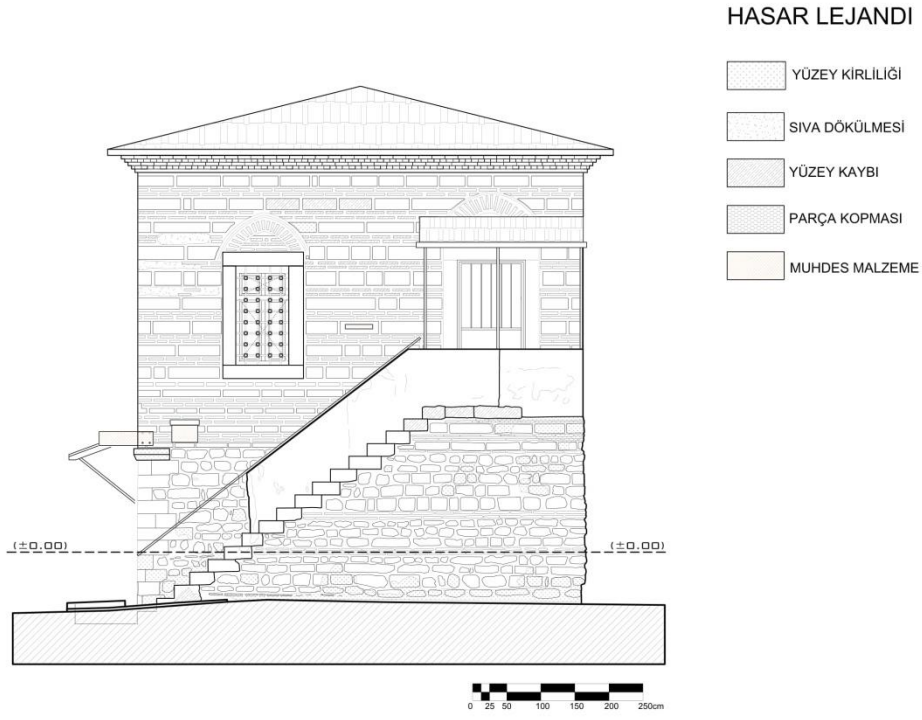
Şekil 52: Rami Mehmet Paşa Sıbyan Mektebi Kuzey Cephesi Rölöve - Hasar Tespit Çizimi
(A.GÜVEN 2020)

Bu cephede bulunan 17 basamaklı bir merdivenle üst kata çıkılarak mektebin derslik bölümüne 1.katdan içeri girilir. Mektebe giriş kapısının üzerinde muhdes sundurma çatı bulunmaktadır. Merdiven +2.15 kotundaki giriş sahanlığına bağlanmakta ve üst kata giriş K-4 olarak adlandırılan üstü aynalı tonozlu tuğla bir kemer açıklığının içinde dört tarafı taş söve ile dönmüş demir doğramalı cam kapı ile sağlanmaktadır. Merdiven sahanlığının tavan yüksekliği 2.37 m olup muhdes ek olan ahşap karkas ve üzeri marsilya kiremit ile kaplanmış demir karkas bir sundurma saçak ile örtülmüştür. Bu cephede sadece 1 adet aynalı kemerli ve dört tarafı küfeki taşı ile dönmüş söveli pencere ile bu pencerenin önünde lokma parmaklıklar görülmektedir. Ayrıca bu cephede merdiven basamaklarının ve merdiven sahanlığınının yol tarafına bakan kenarlarına beton malzeme dökülmesiyle korkuluk işlevi gördürülmüş muhdes eklenti gözlemlenmektedir (Şekil 52, 53).

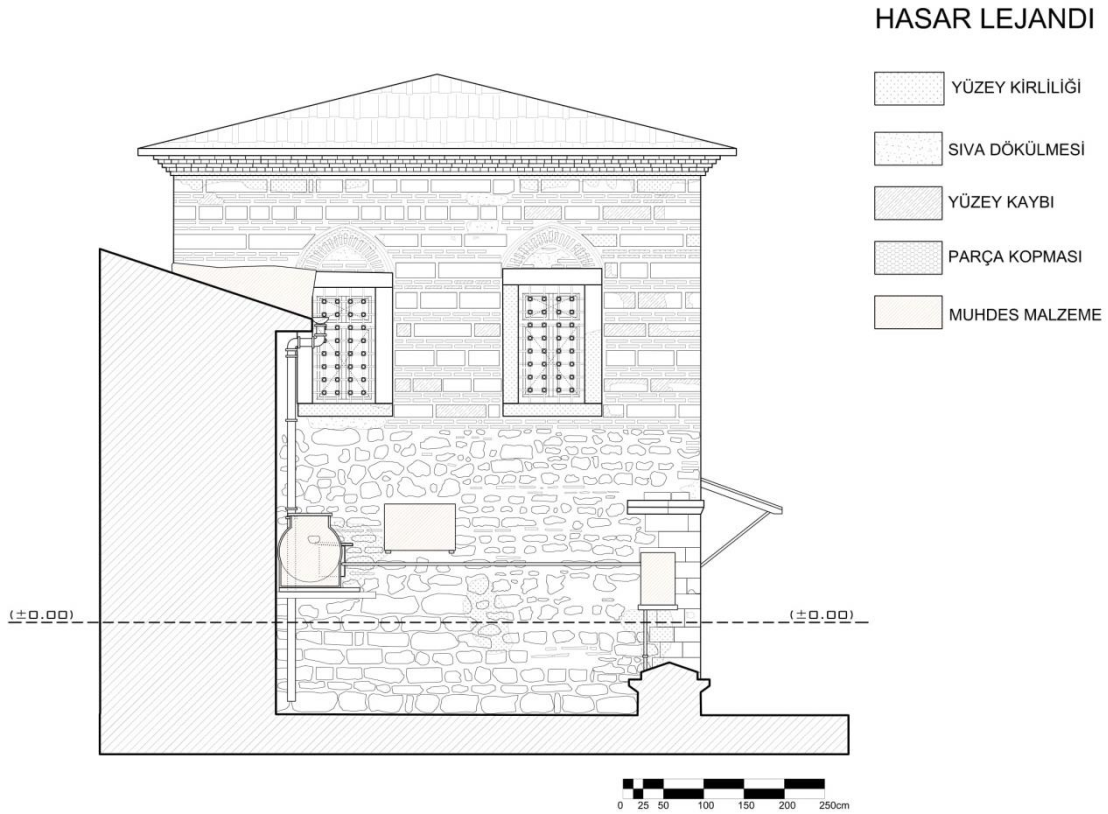
Şekil 54: Rami Mehmet Paşa Sıbyan Mektebi Güney Cephesi Rölöve - Hasar Tespit Çizimi
(A.GÜVEN 2020)

Mektebin bu cephe duvarının bir kısmı, Nişanca Mustafa Paşa Camiisine bitişik olup caminin bahçe alanında yer alan haziresine bakmaktadır. Cephede 2 adet aynalı kemerli ve dört tarafı küfeki taşı ile dönülmüş söveli pencereler ile bu pencerelerin önünde demir ve beyaza boyanmış lokma parmaklıklar görülmektedir. Ayrıca bu cephede mektebin alt katına hizmet eden klimanın elektronik teçhizatı ile çay ocağının su deposu gözlenmektedir. Bu cephenin üst kat kotunda bulunan pencerelerin sövelerine kadar yani 2.53 m kotuna kadar moloz yığma taş ile duvar örgüsü yapılmış olup horasan harcı yerine çimento, sıva ve boya ile niteliksiz derz doldurmalarının yapıldığı anlaşılmaktadır (Şekil 54, 55).

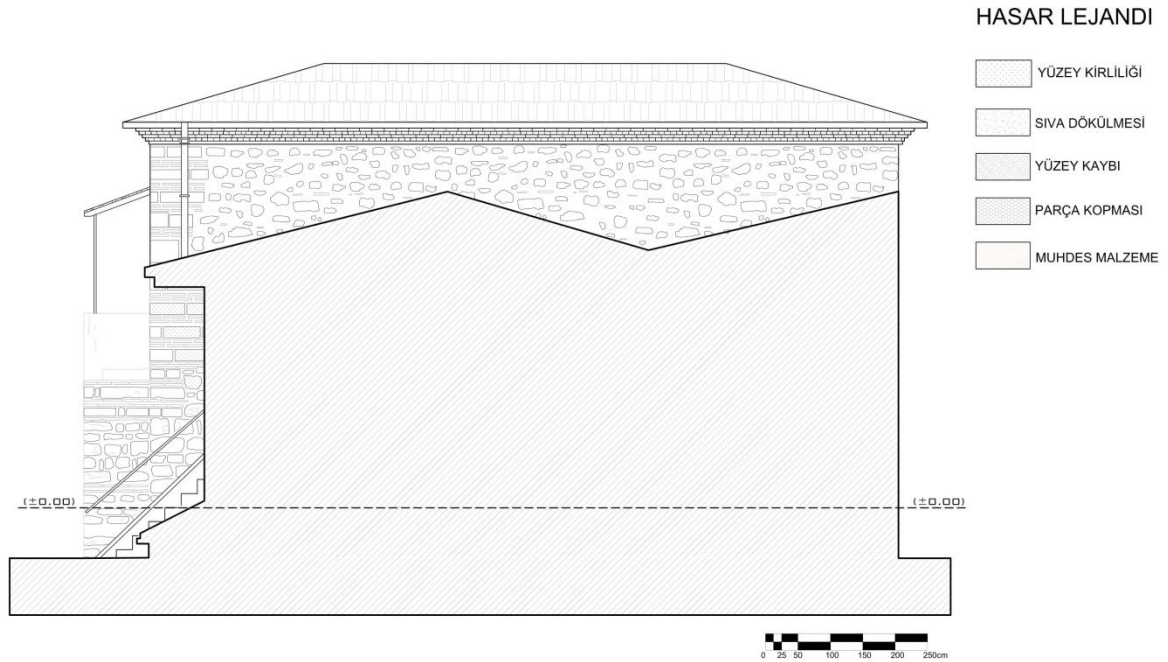
Şekil 57: Rami Mehmet Paşa Sıbyan Mektebi Batı Cephesi Rölöve - Hasar Tespit Çizimi
(A.GÜVEN, 2020)

Yapının bu cephe duvarı Nişancı Mustafa Camiisinin son cemaat mahalline neredeyse tamamen bitişik olup son cemaat yerine açılan 9 adet basamakla çıkılan bir merdivenle camiye giriş buradanda sağlanmaktadır. Bu cephe duvarının ufak bir bölümü, iki sıra tuğla ve bir sıra kesme taştan inşa edilmiş olup diğer kalan büyük kısmı moloz yığma taş duvar örgüsü ile yapılmıştır. Taşların arasında harç malzemesi olarak kullanılması gereken horasan harcı yerine çimento, sıva ve boya ile niteliksiz derz doldurmalarının yapıldığı anlaşılmaktadır. Caminin mektebe bitişik olan bu muhdes kısmının sonradan yapıldığı ve mektebin derslik katı kotundaki bu batı cephesi duvarının içeriden 2 adet nişi olduğu gözlemlenmiştir. Bu nişlerden birinde caminin bahse konu son cemaat mahalline açılan tek kanatlı 0.52m x 0.56 m boyutlarında bir muhdes ek ahşap görünümlü tek kanatlı pvc pencere bulunmaktadır (Şekil 57, 58).

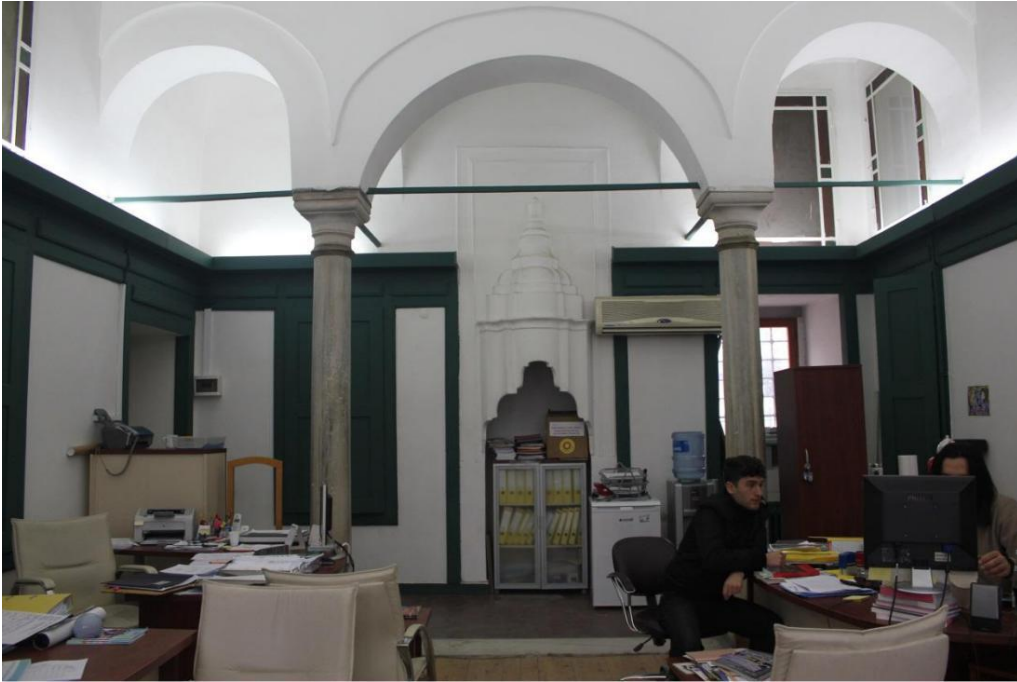
Şekil 70: Derslane Bölümü (KUDEB)

mermer iki sütun yer almaktadır. Bu mekanın üzeri aynalı tonoz ile örtülmüştür (Şekil 70). Merdivenin üzerinde ahşap camekan bir bölümde yer almakta olup önceleri bu bölümün Sıbyan Mektebinin hocalarının odası olarak kullanıldığı düşünülmektedir. Bu anlamda Rami Mehmet Paşa Sıbyan Mektebinde Restitüsyon Çalışması'nda içerden önerilen merdivenin üstünde kalan 103 nolu oda aynı şekilde işlevlendirilmesi uygun görülmüştür (Şekil 71, 72). Sıbyan Mektebinin Kuzey cephesinde, ahşap doğramalı lokma parmaklıklı pencereler ve üstlerinde alçı revzenli pencereler bulunmakta iken yola bakan batı cephesinde sadece alçı revzenli pencereler yer almaktadır.

Zevki kadın sıbyan mektebinde olduğu gibi taş söveli çift kanatlı ahşap tablalı bir kapı ile derslik bölümüne geçilmesi gerektiği görülmektedir (Şekil 70). 102 nolu odanın alanı 25.6 m² dir. Tavan yüksekliği 3.68 m, yer döşemesi ve tavan ahşap, duvarları sıva + boya yapılması yapıdaki izler ve mimari gerekliliklerden dolayı önerilmiştir. Bu odada tarihi fotoğraflardan ve yapıdaki izlerden elde edilen bilgilere göre 6 adet pencere ve 1 adet ocak bulunmaktadır (Şekil 86).

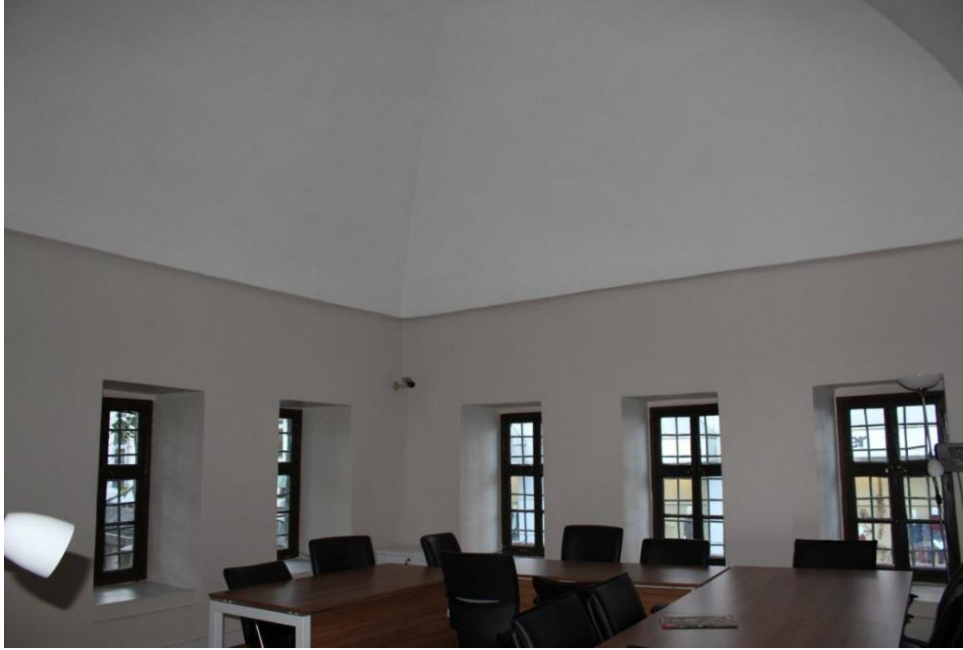
Şekil 78: Dershane içten görünüm (KUDEB)

kattan üst kata çıkışı sağlayacak merdivenin basamaklarının kesme taştan olması gerektiği önerilmiştir (Şekil 79). Bu merdiven vasıtasıyla derslik katına gelindiğinde mermer döşemeli bir hol ve bu alanda bulunan basık tuğla kemerli revaklar ile özgün sütunların korunmuş olduğu düşünülmektedir. Bu holden şu anda toplantı odası olarak kullanılan derslik alanına geçiş sağlanmaktadır. Derslik alanının üstü aynalı tonoz ile örtülüdür (Şekil 78).

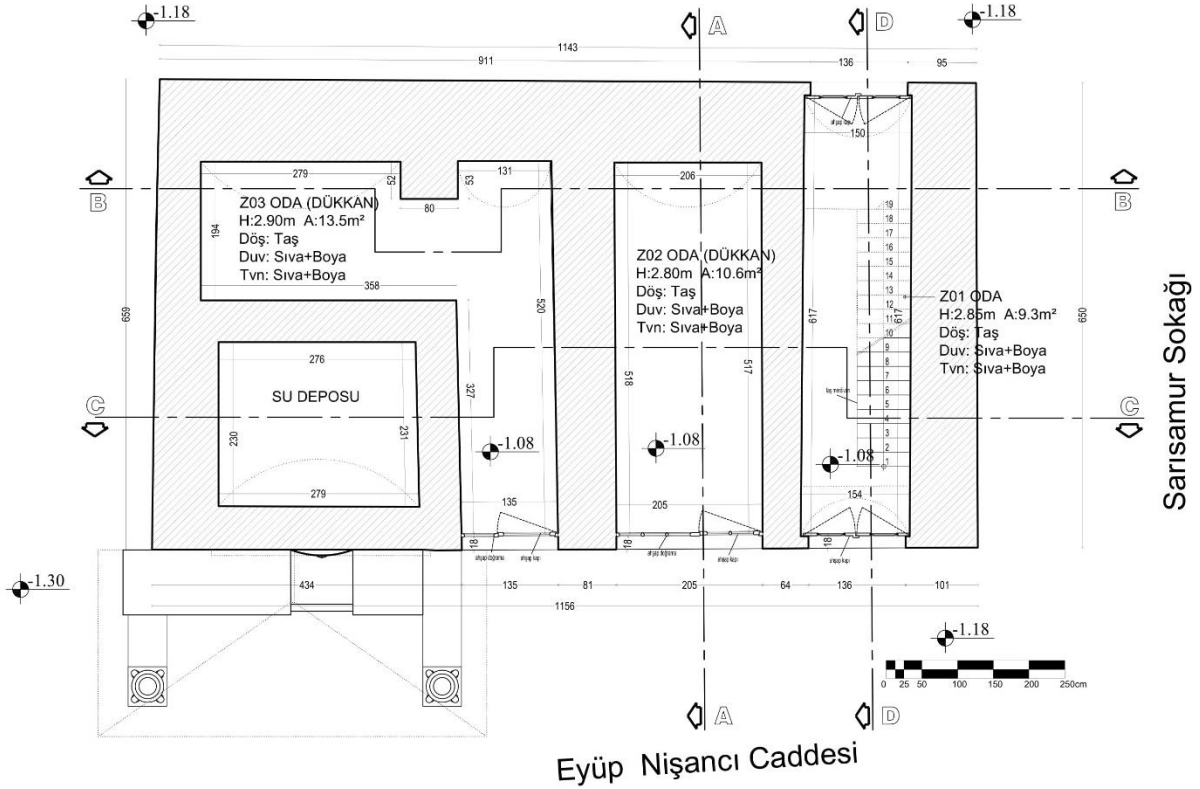
Şekil 83: Rami Mehmet Paşa Sıbyan Mektebi Zemin Kat Restitüsyon Planı (A.GÜVEN 2020)

Rami Mehmet Paşa Sıbyan Mektebi'nin restitüsyon çalışmasındaki kat planları; yapı üzerindeki izlere, mektebin tarihi fotoğraflarına, aynı dönemde benzer yapım tekniğiyle inşa edilmiş sıbyan mektebi örneklerine, mimari gerekliliklere ve şifai bilgilere bakıldığında günümüzdeki durumundan farklı olması gerektiği anlaşılmıştır. Ayrıca tuvalet ihtiyacı mektebin hemen bitişiğinde bulunan Nişanca Mustafa Paşa Camisi'nden karşılanabildiğinden ve yapıda herhangi bir iz bulunmadığından restitüsyon çizimlerinde tuvaletin yer almaması gerektiği düşünülmüştür.

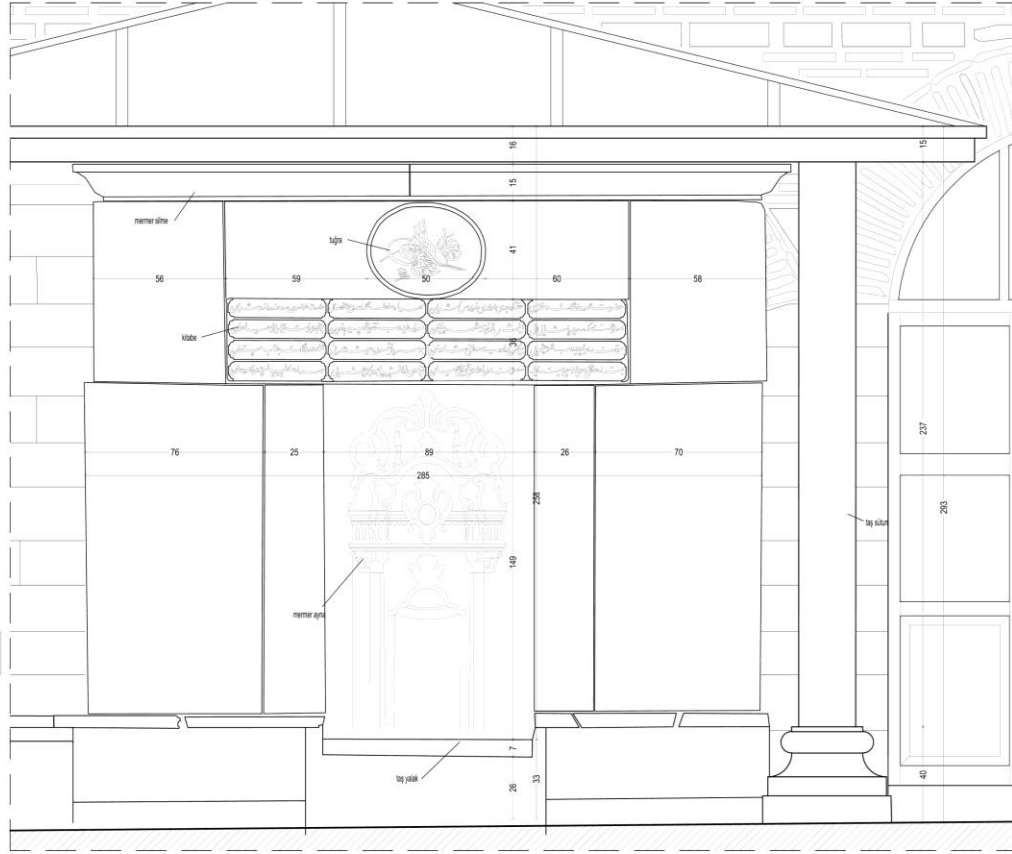
Şekil 84: 2.Mahmut Çeşmesi Restitüsyon Çalışması Ön Görünüşü (A.GÜVEN 2020)

Sıbyan Mektebinin batı cephesinde yer alan ve kitabesinden duvarına bitişik olarak sonradan yapıldığı anlaşılan **2.Mahmut Çeşmesi'nin** eski fotoğrafında (Şekil 60) önden iki mermer ayaklı sütunla tutturulmuş çıkma bir saçak altındaki ayna taşı kabartma motiflerle süslü olduğu görülmüştür. Saçağın üstü kurşun kaplamadır. Restitüsyon projesi aslına uygun birebir olarak önerilmiştir (Şekil 84, 85).

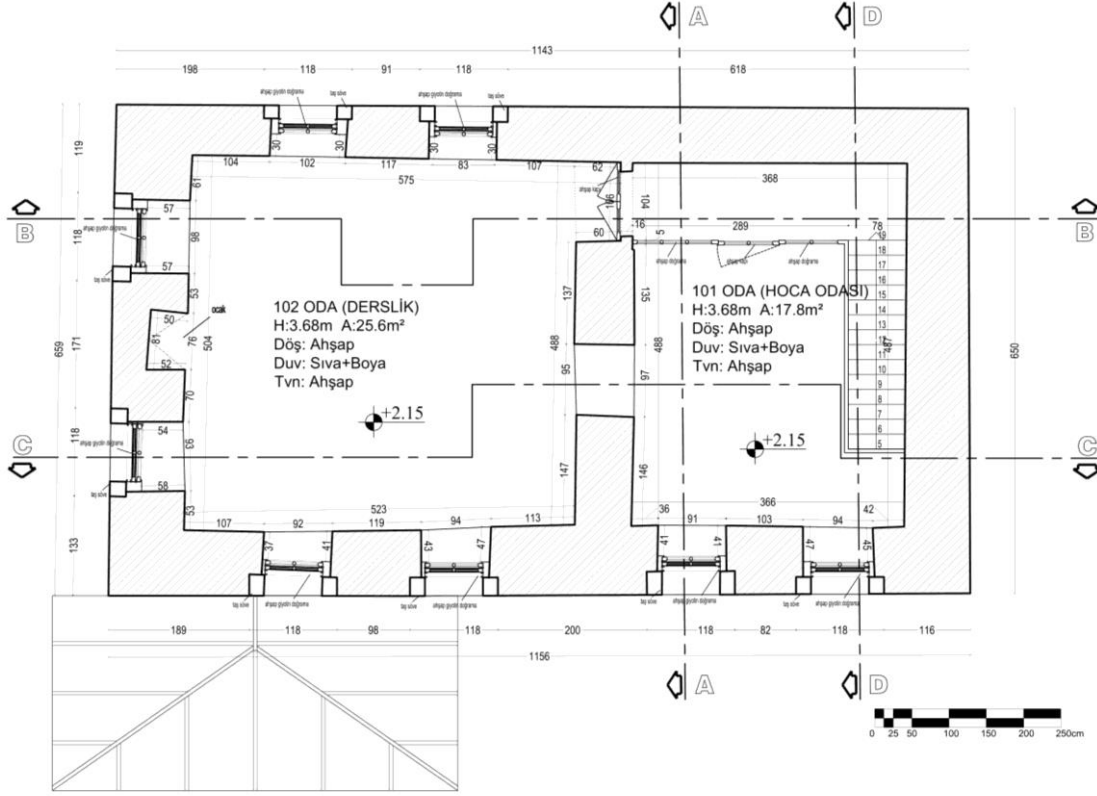
Şekil 86: Rami Mehmet Paşa Sıbyan Mektebi 1. Kat Restitüsyon Planı (A.GÜVEN 2020)

Zevki Kadın Sıbyan Mektebinde olduğu gibi merdivenin üzerinde ahşap camekan bir bölümde yer almakta olup önceleri bu bölümün Sıbyan Mektebinin hocalarının odası olarak kullanıldığı düşünülmektedir. Bu anlamda Rami Mehmet Paşa Sıbyan Mektebinde Restitüsyon Çalışması'nda içerden önerilen merdivenin üstünde kalan 101 nolu odanın aynı şekilde olduğu düşünülmüştür (Şekil 71, 72, 87). 101 nolu odanın alanı 17.8 m² dir. Tavan yüksekliği 3.68 m, yer döşemesi ve tavan ahşap, duvarları sıva + boya yapılması yapıdaki izler ve mimari gerekliliklerden dolayı önerilmiştir. Bu alanda tarihi fotoğraflardan tespit edildiği üzere 2 adet pencere bulunmaktadır (Şekil 86).

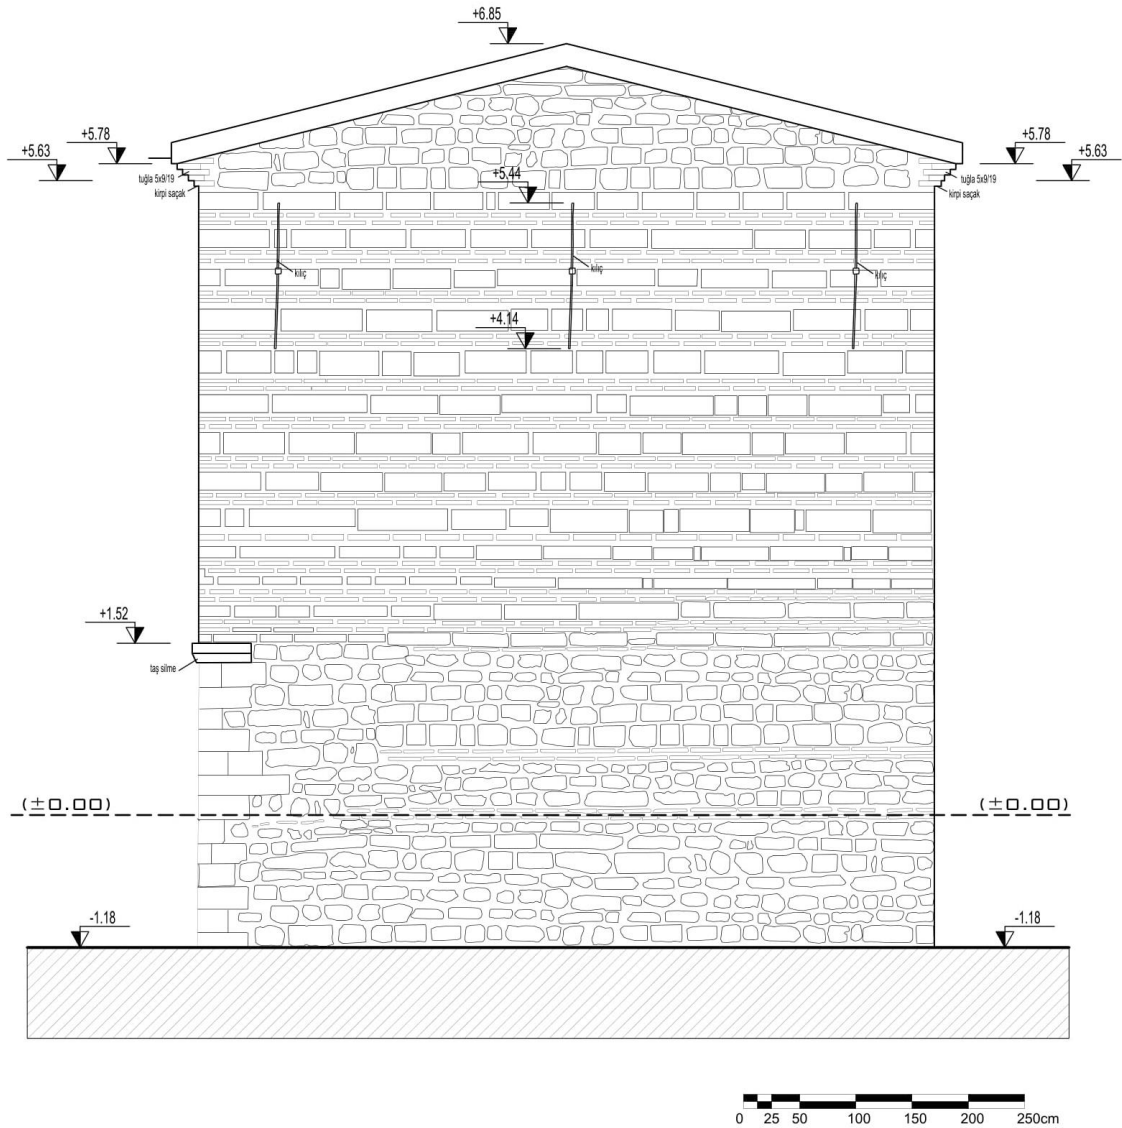
Şekil 89: Rami Mehmet Paşa Sıbyan Mektebi Kuzey Cephesi Restitüsyon Çalışması
(A.GÜVEN 2020)

Yapının kuzey cephesinin tarihi fotoğraflarından (Şekil 62) herhangi bir kapı yada penceresinin olmadığı yani sağır olduğu, bu cephede 3 adet cephe kılıcının yer aldığı, duvarının kısmen 1 sıra kesme taş 2 sıra tuğla kismende moloz taş olarak örüldüğü, çatısının beşik çatı olduğu görülmüştür. Ayrıca tarihi fotoğraflarından ve aynı dönem sıbyan mektebi örneklerinden elde edilen bilgilerle dışarıda bulunan merdiveninde mektebin içine taşınması gerektiği anlaşılmış ve bu şekliyle restitüsyonu önerilmiştir (Şekil 89).
