**RAMİ MEHMET PAŞA SIBYAN MEKTEBİ
RÖLÖVESİ ve YENİDEN
İŞLEVLENDİRİLMESİ**

YÜKSEK LİSANS TEZİ

İSTANBUL, 2020

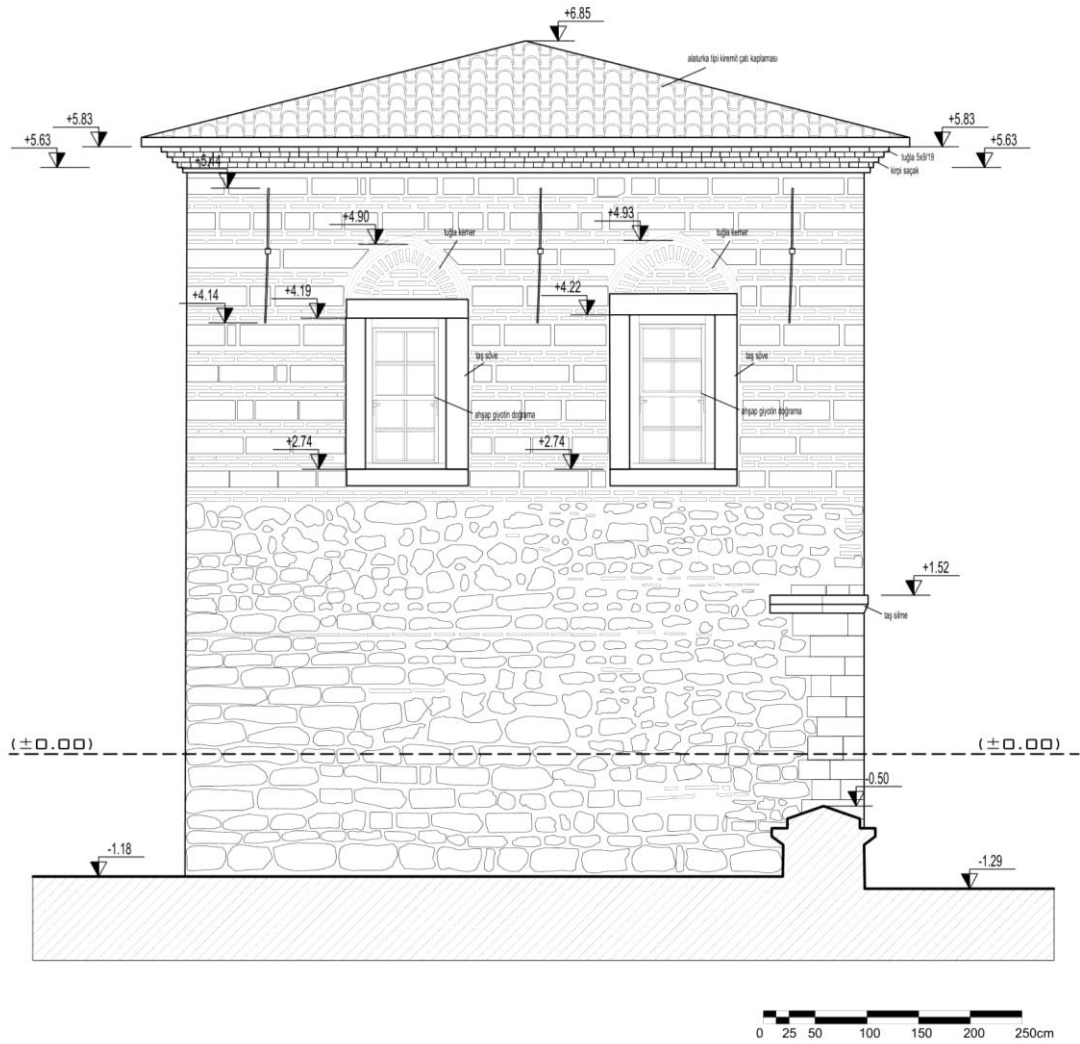
Şekil 90: Rami Mehmet Paşa Sıbyan Mektebi Güney Cephesi Restitüsyon Çalışması
(A.GÜVEN 2020)

Yapının güney cephesinde yapı izlerinden elde edilen bilgiler ile tarihi fotoğraflarında (Şekil 62) olduğu gibi 2 adet demir lokma parmaklıksız ahşap giyotin penceresinin olduğu, mimari gereklilik gereği 3 adet cephe kılıcının yer aldığı, mevcut yapı izlerinden duvarının kısmen 1 sıra kesme taş 2 sıra tuğla kısımda moloz taş olarak örüldüğü, çatısının kırma çatı olup tarihi fotoğraflarından alaturka tipi kiremit çatı kaplaması olduğu görülmüş ve bu şekliyle restitüsyonu önerilmiştir (Şekil 90).

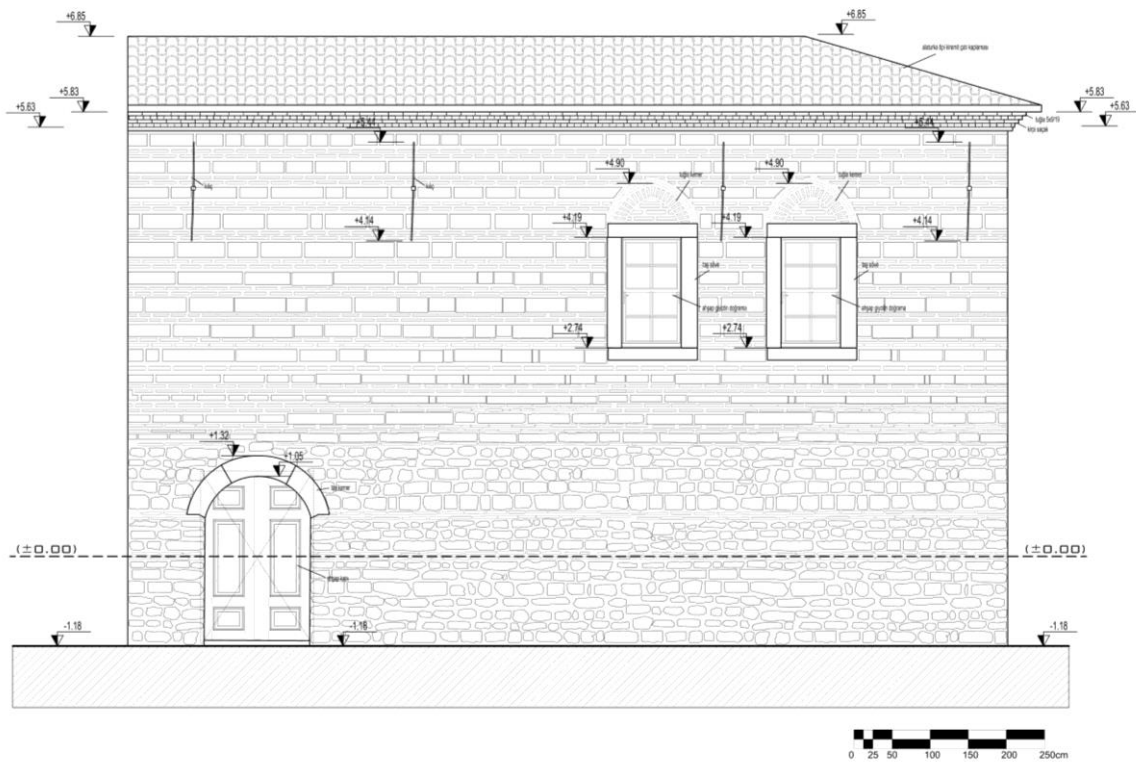
Şekil 91: Rami Mehmet Paşa Sıbyan Mektebi Batı Cephesi Restitüsyon Çalışması
(A.GÜVEN 2020)

Yapının batı cephesinde yapı izlerinden elde edilen bilgiler ile 2 adet demir lokma parmaklıksız ahşap giyotin penceresinin olduğu, mimari gereklilik gereği 4 adet cephe kılıcının yer aldığı, mevcut yapı izlerinden duvarının kısmen 1 sıra kesme taş 2 sıra tuğla kısımda moloz taş olarak örüldüğü, çatısının kırma çatı olup tarihi fotoğraflarından (Şekil 62) alaturka tipi kiremit çatı kaplaması olduğu, aynı dönem sıbyan mektebi örnekleri incelendiğinde Nişanca Mustafa Paşa Camisinin avlusuna açılan 1 adet ahşap tablalı kapısının olması gerektiği anlaşılmış ve bu şekliyle restitüsyonu önerilmiştir (Şekil 91).

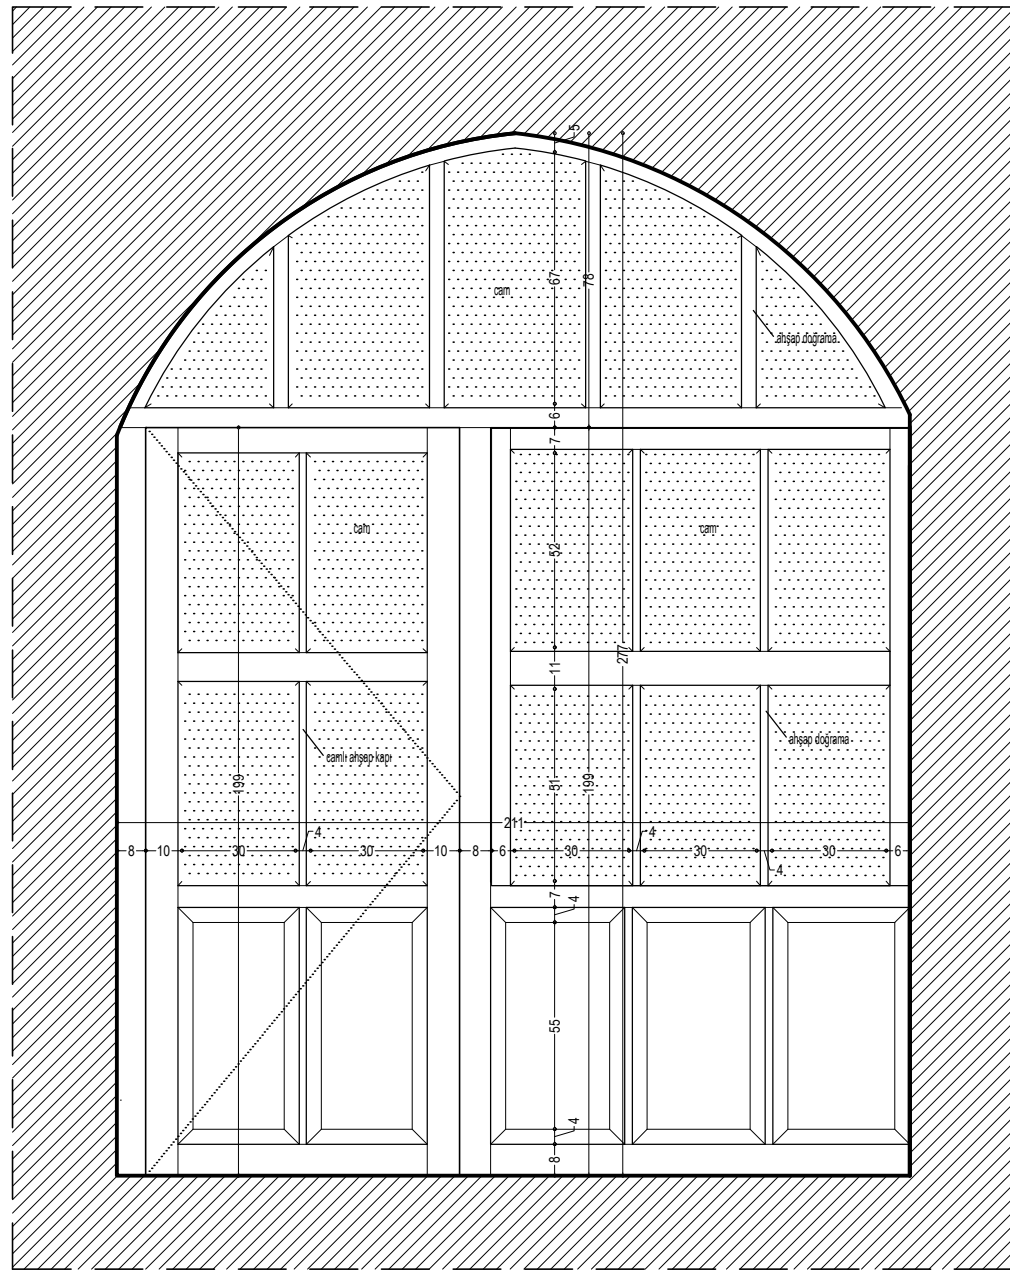
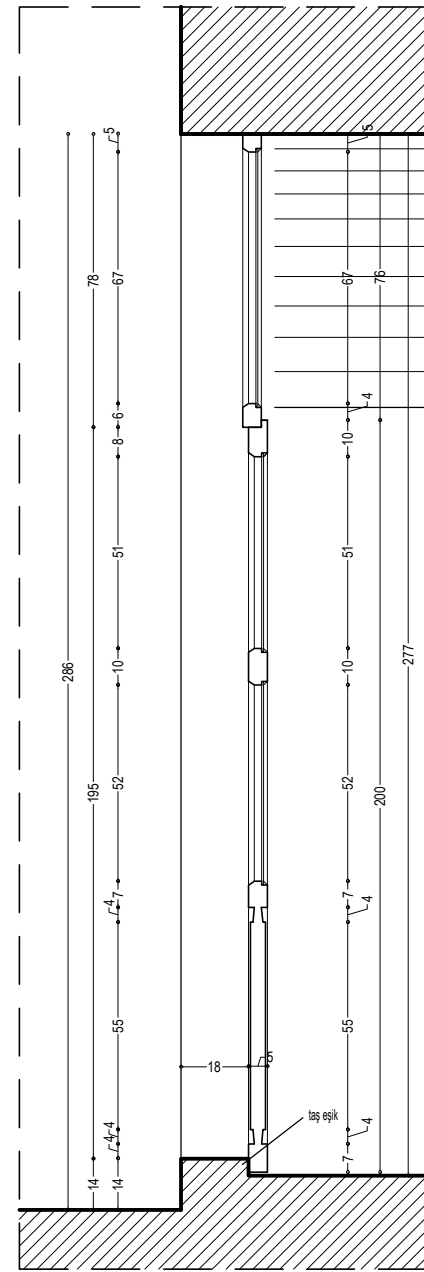
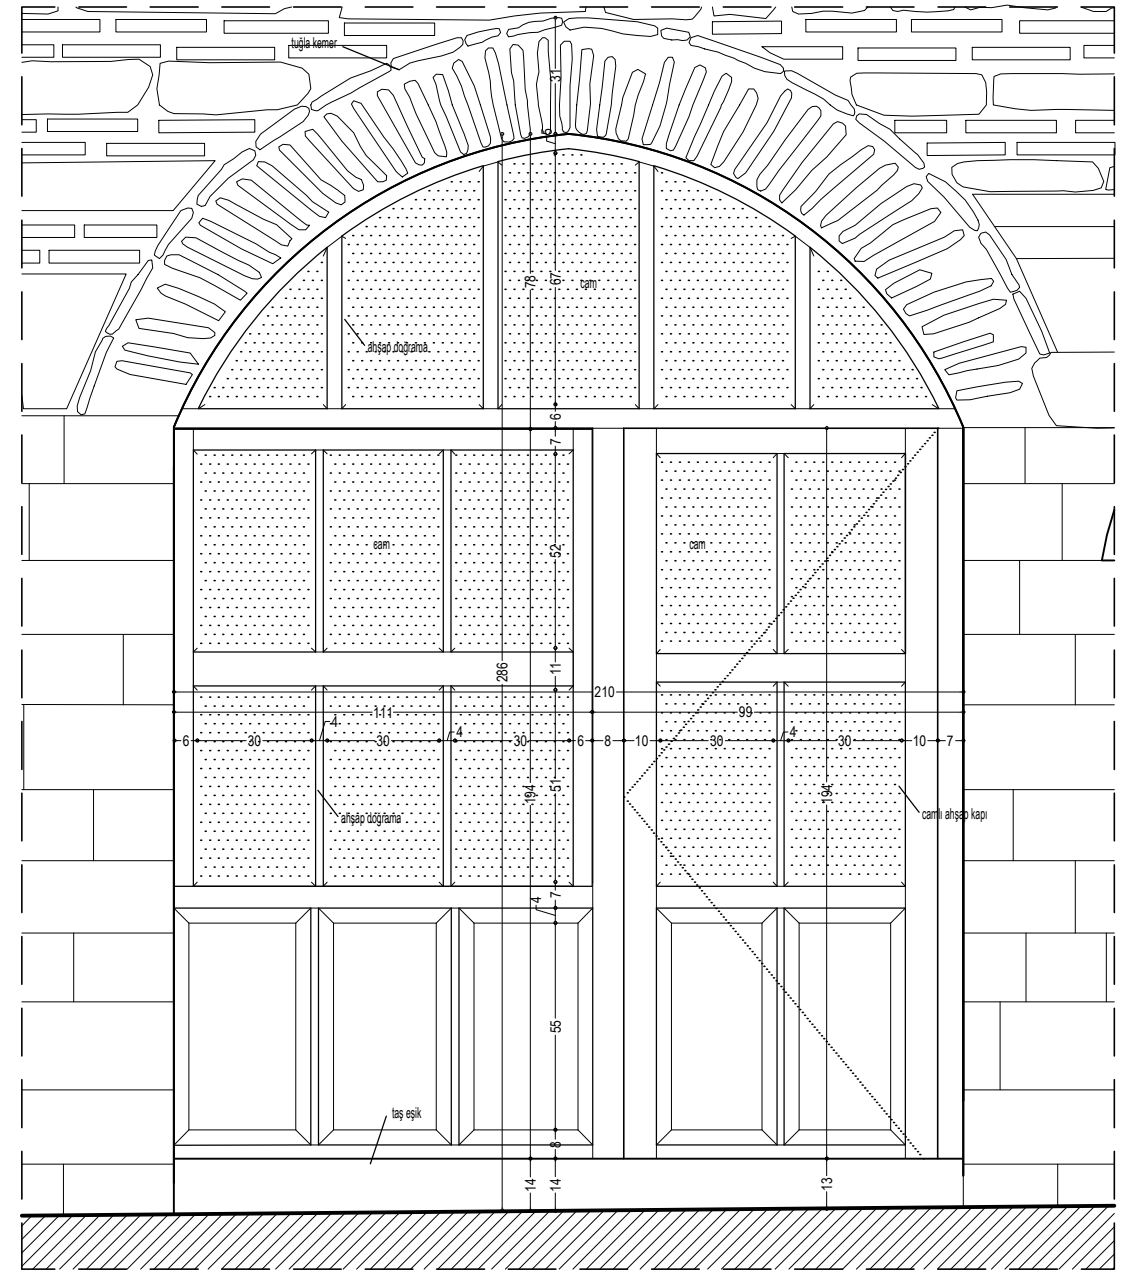
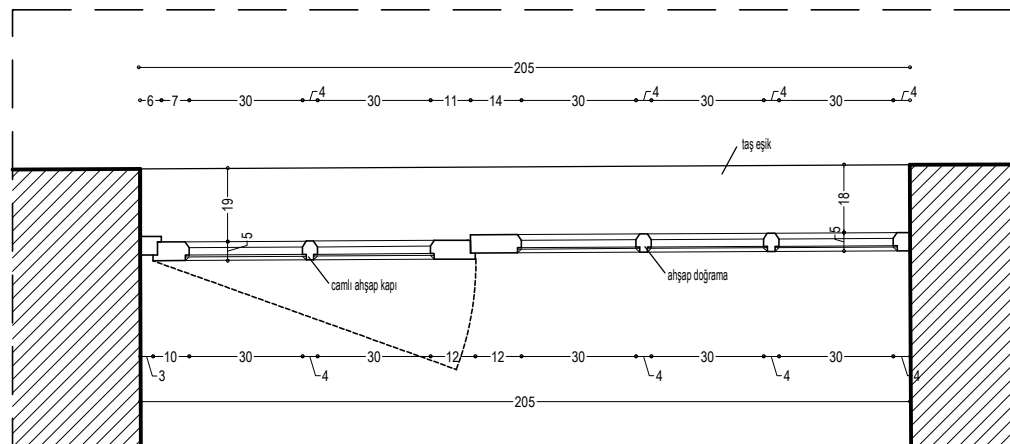
EK-3 DETAYLAR
ÖLÇEK:1/20

İÇ GÖRÜNÜŞ ÖLÇEK:1/20

KESİT ÖLÇEK:1/20

DIŞ GÖRÜNÜŞ ÖLÇEK:1/20

PLAN ÖLÇEK:1/20

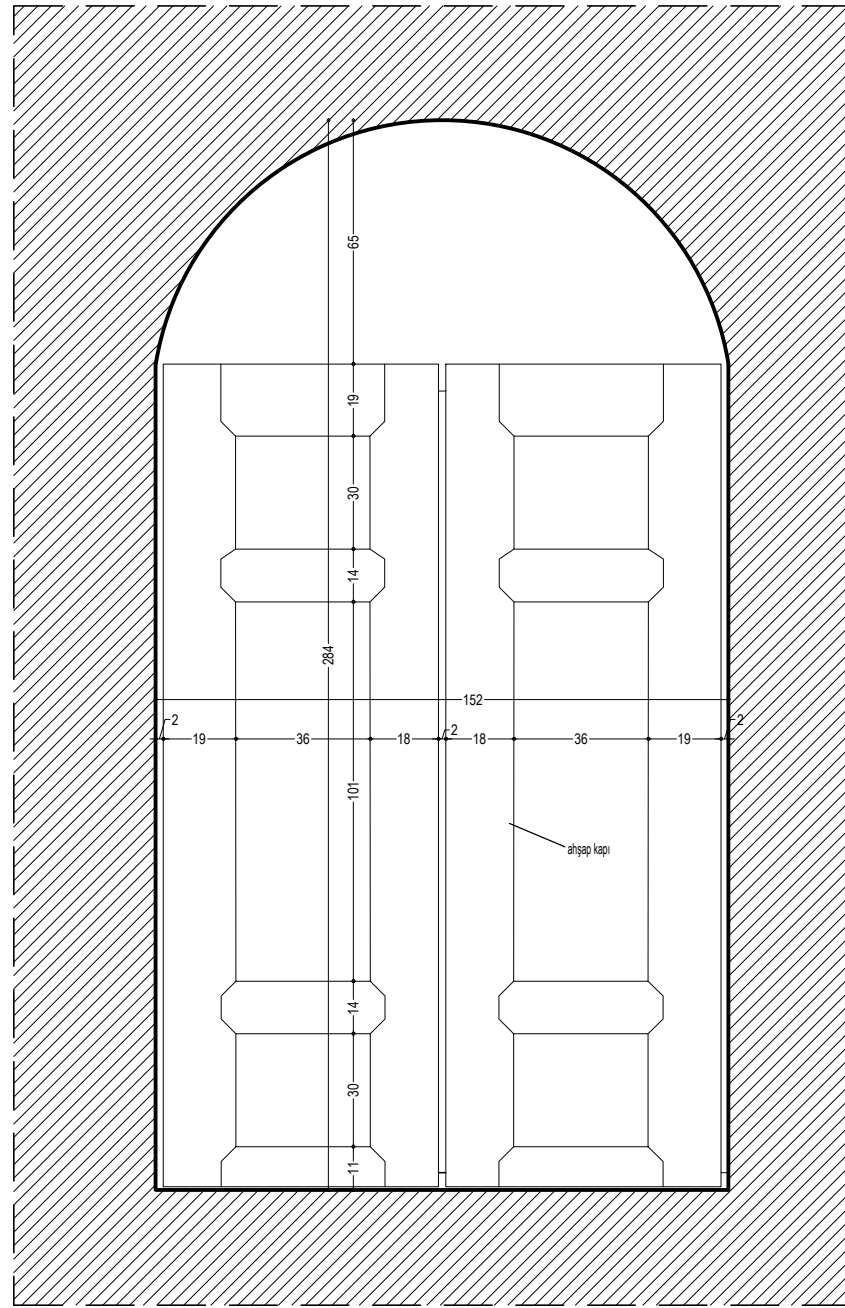
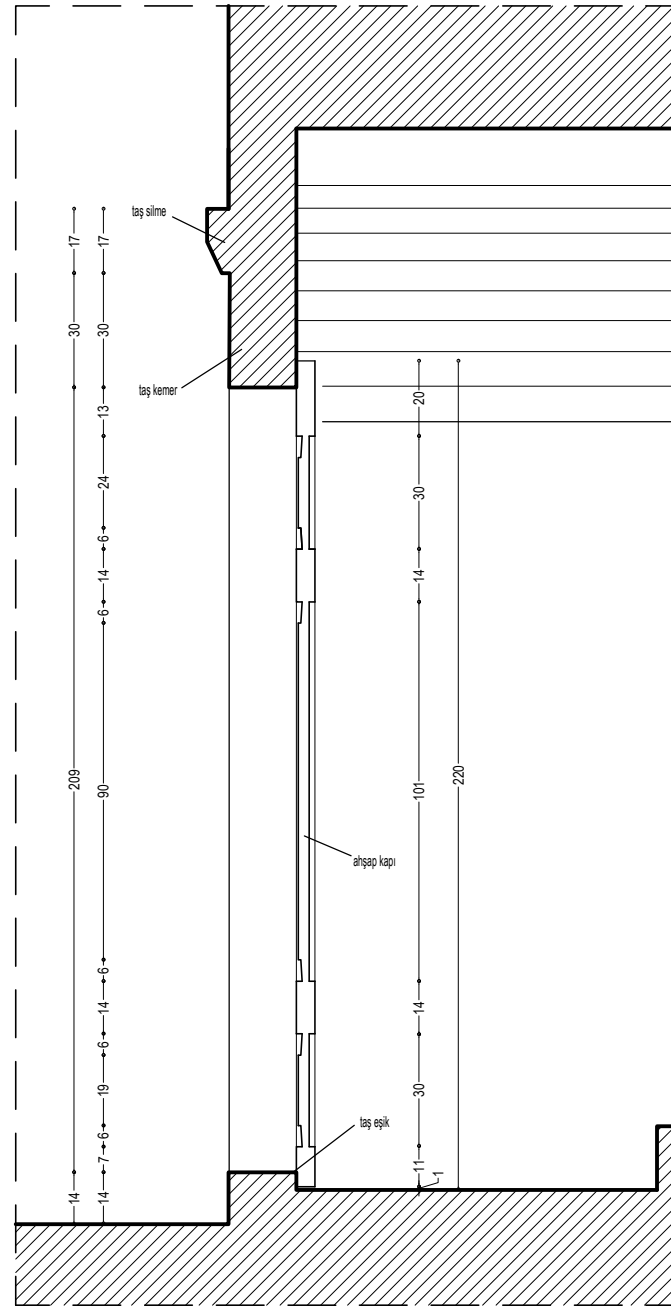
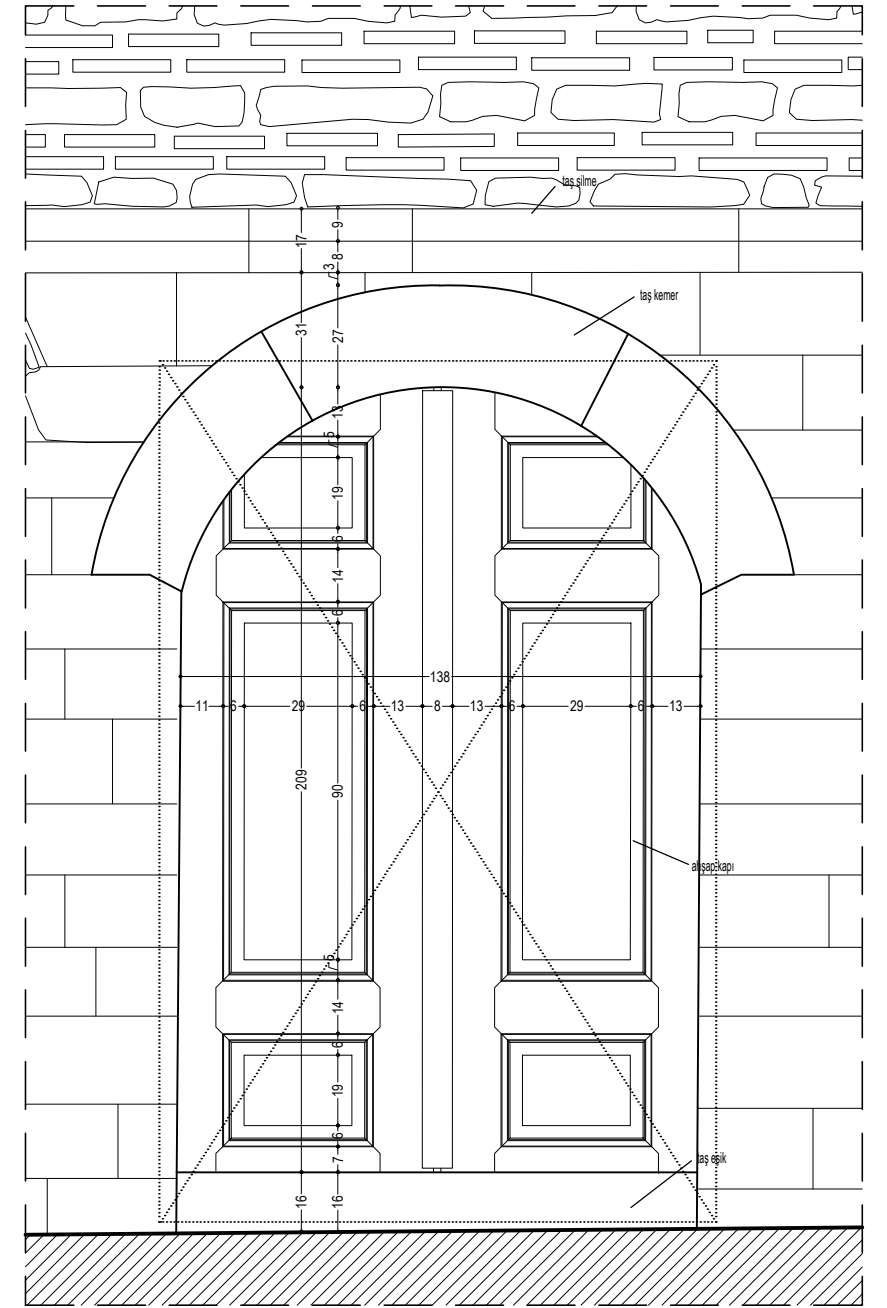
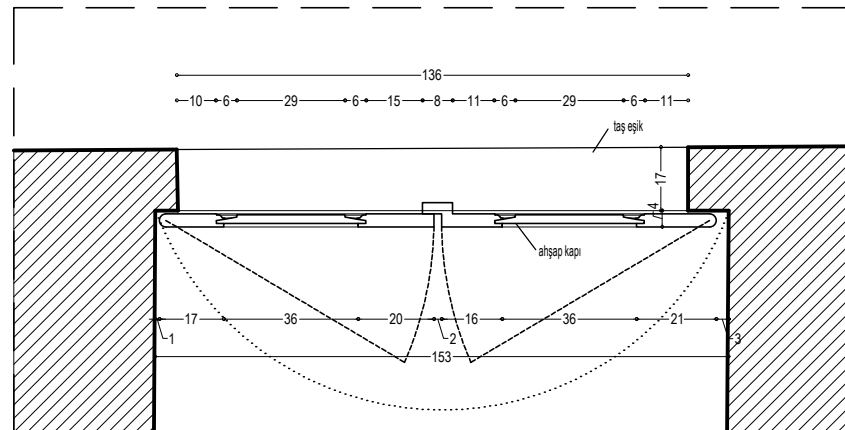
EK-3 DETAYLAR
ÖLÇEK:1/20

İÇ GÖRÜNÜŞ ÖLÇEK:1/20

KESİT ÖLÇEK:1/20

DIŞ GÖRÜNÜŞ ÖLÇEK:1/20

PLAN ÖLÇEK:1/20

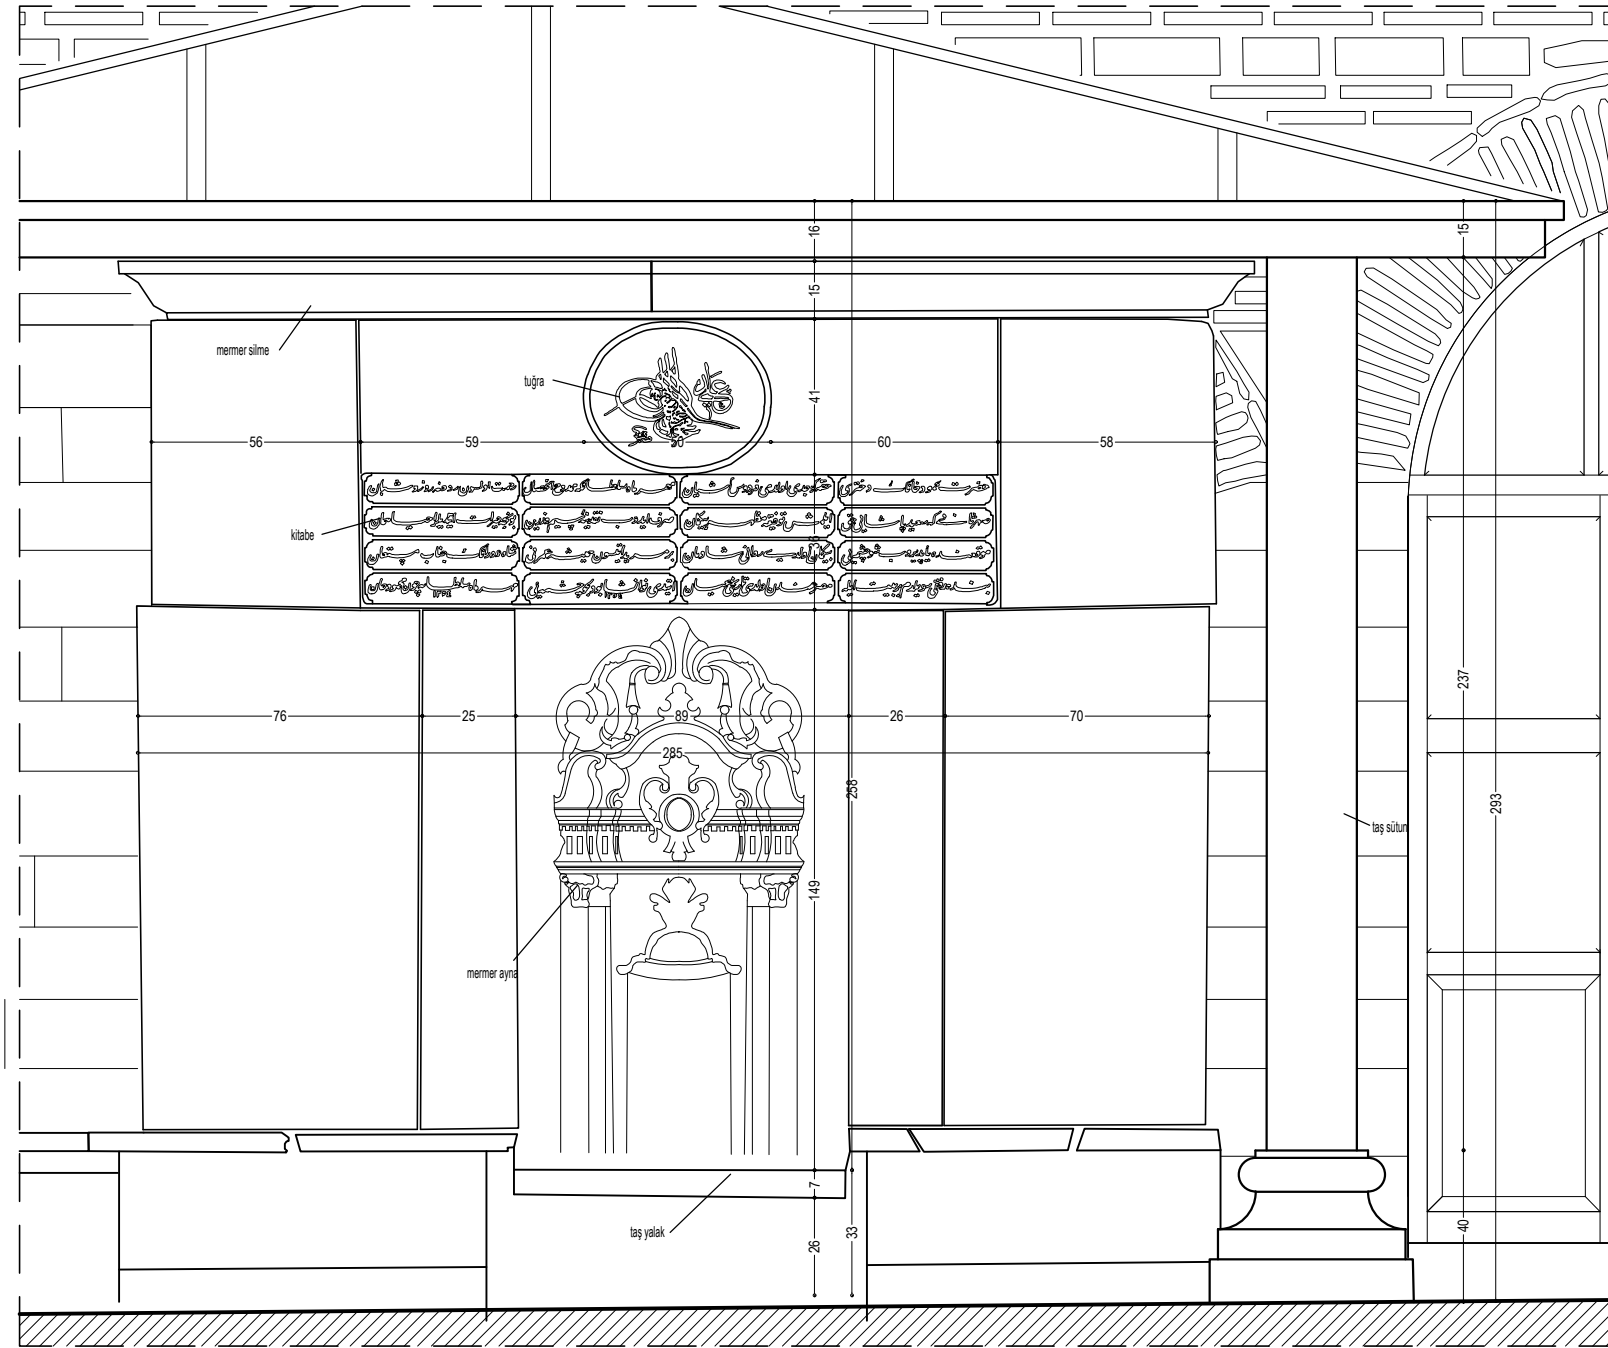
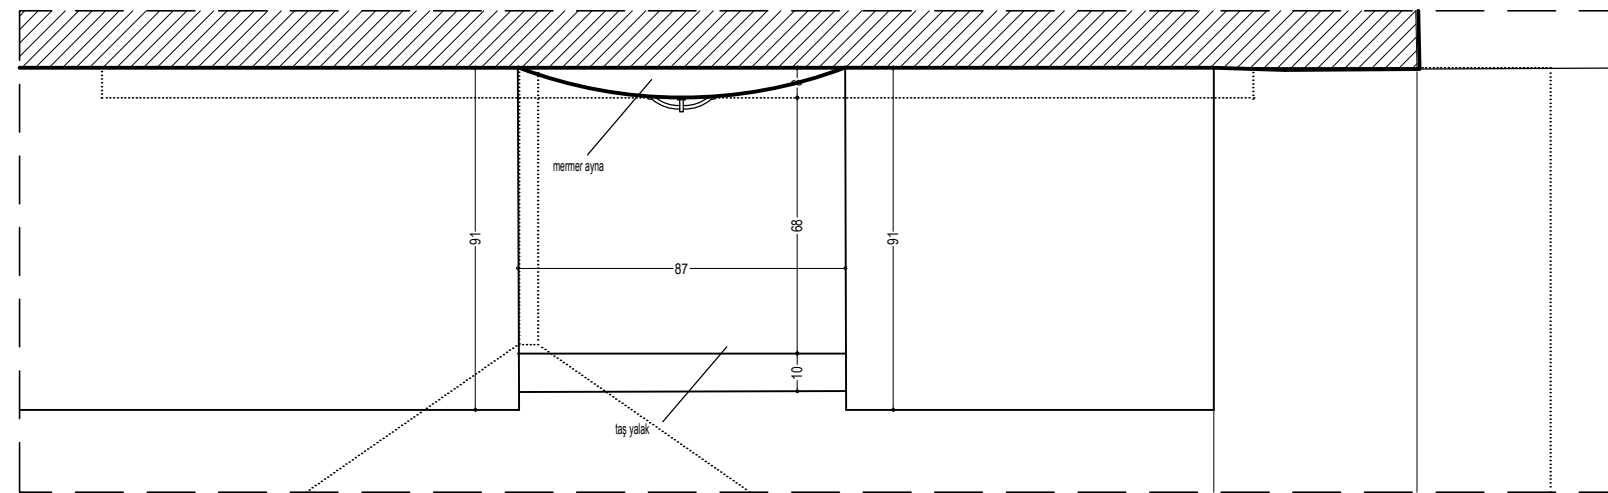
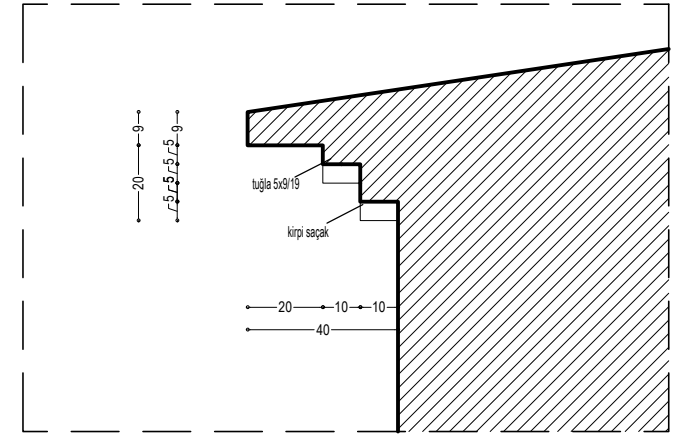
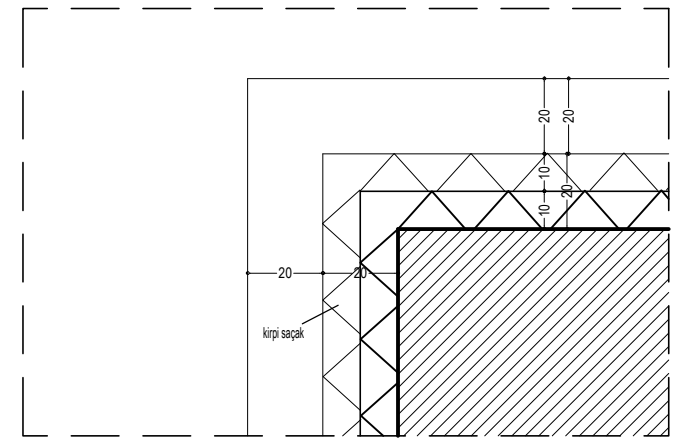
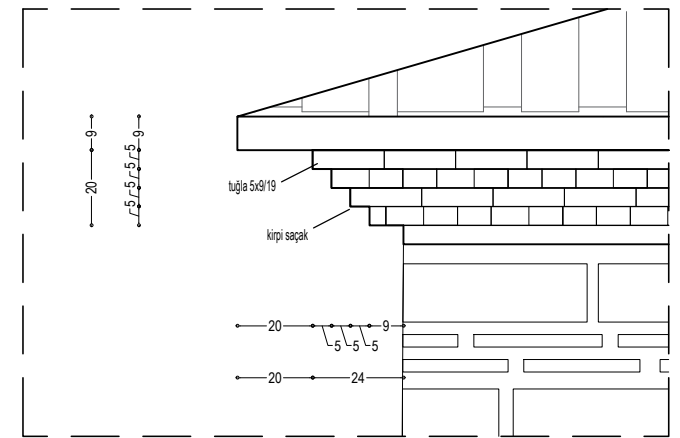
GÖRÜNÜŞ ÖLÇEK:1/20

PLAN ÖLÇEK:1/20

KESİT ÖLÇEK:1/20
