**GELENEKSEL KONUT DOKUSUNUN ENERJİ  
VERİMLİLİĞİNİN İNCELENMESİ: KAYSERİ,  
GERMİR ÖRNEĞİ**

**YÜKSEK LİSANS TEZİ**

# **EXAMINATION OF ENERGY EFFICIENCY OF TRADITIONAL HOUSING PATTERN: THE CASE OF GERMIR IN KAYSERI**

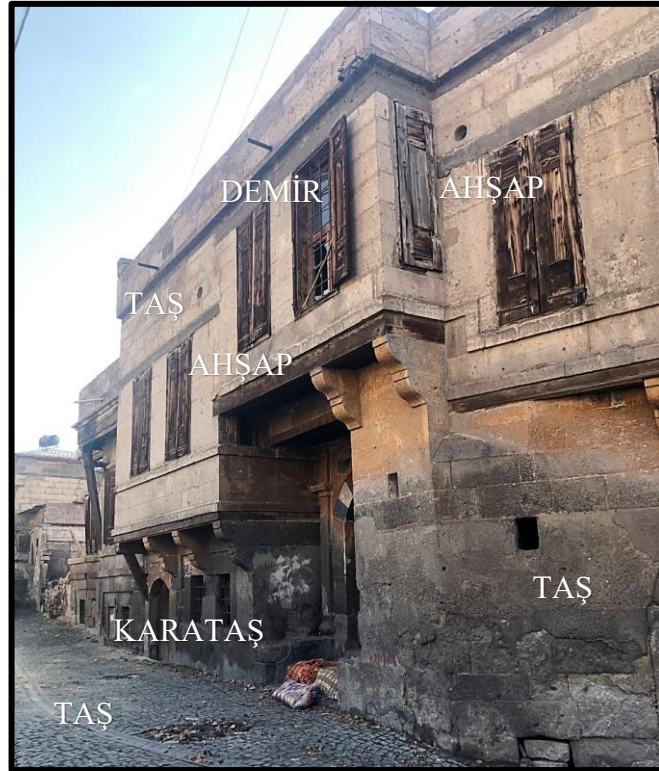
**Şekil 27 :** Malzemelerin geleneksel Germir evinde kullanım örneği  
(Belkıs Bahar Alparslan Arşivi, 2021)

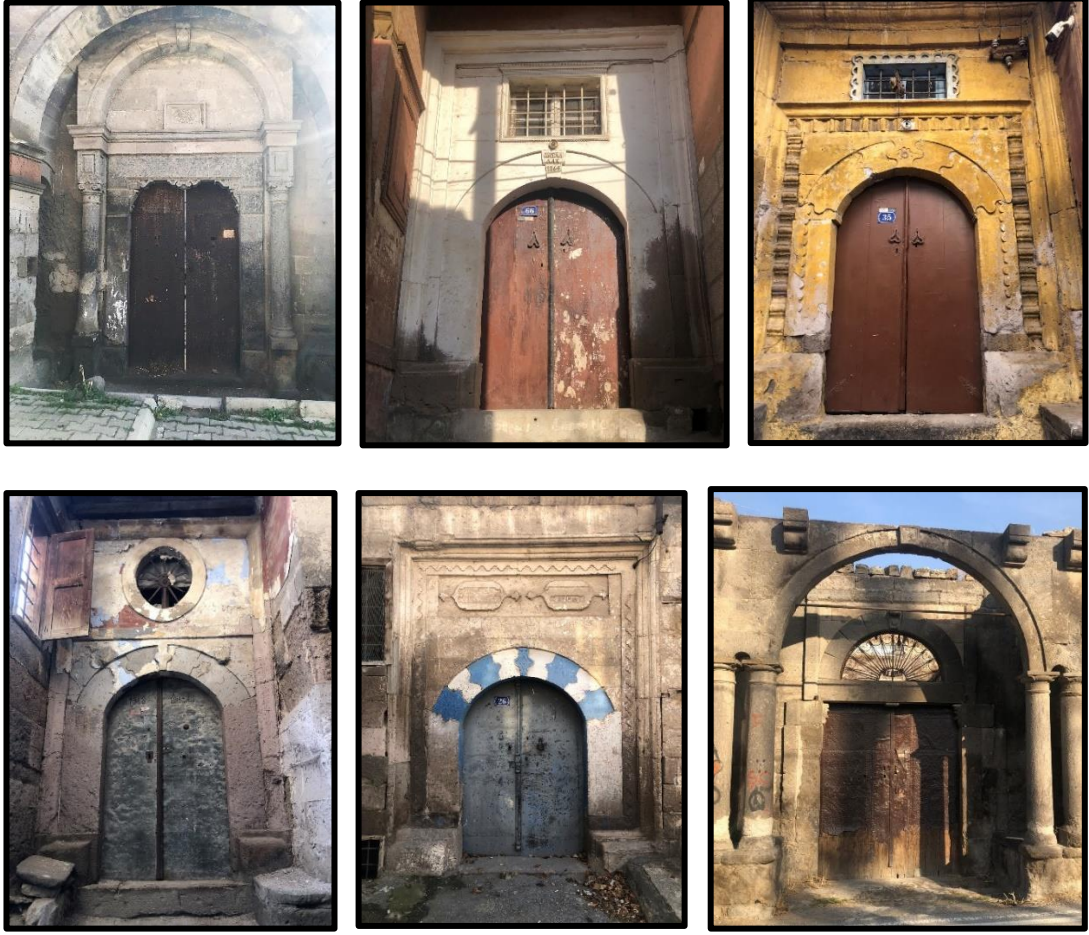
Şekil 28 : Germir'den kapı örnekleri (Belkıs Bahar Alparslan Arşivi, 2021)

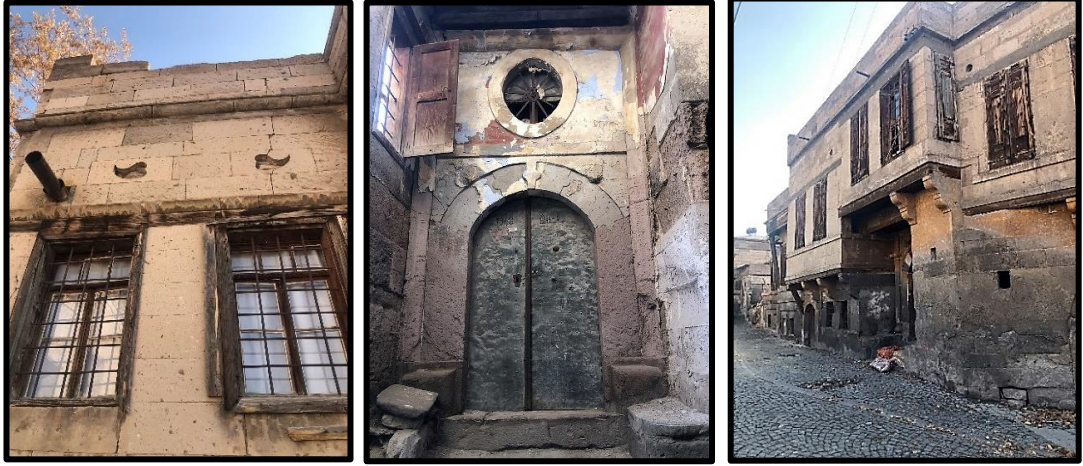
Şekil 30 : Germir'den pencere örnekleri (Belkıs Bahar Alparslan Arşivi, 2021)

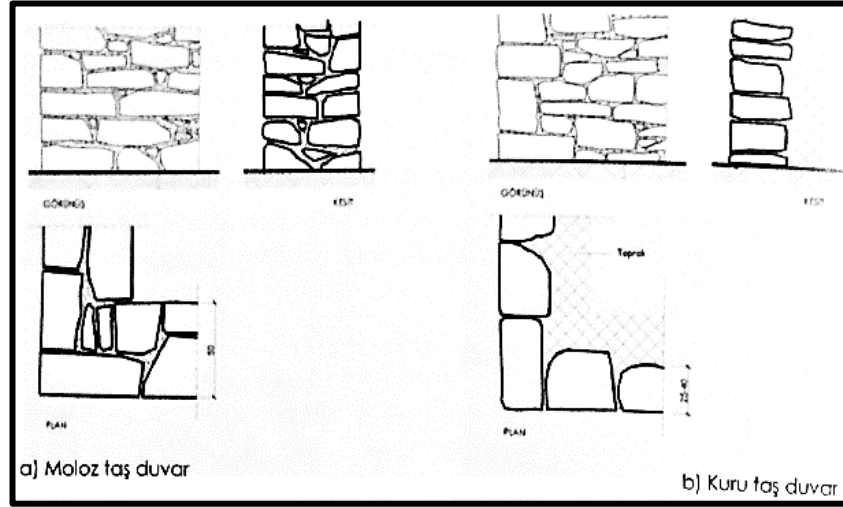
**Kuru taş duvar:** Tol tonozlarda dolgu olarak ve istinat duvarlarında kullanılır. Harç bulundurmadığı için taşıyıcı duvarlar için uygun değildir (Çorapçioğlu vd, 2011, s. 70).

Şekil 35 : Moloz taş duvar ve kuru taş duvar çizimi (Çorapçioğlu vd, 2011, s. 72)

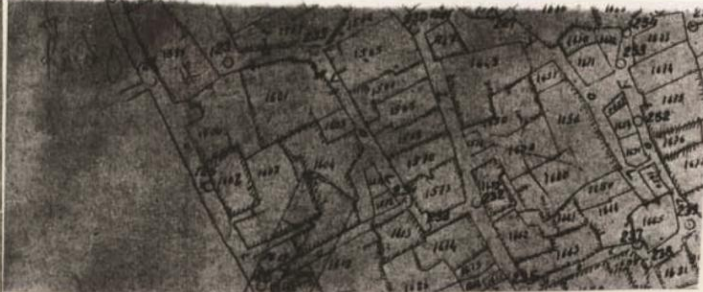
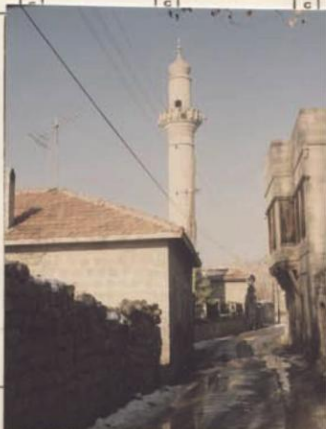
GÖZLEMLER :																			
Konutun, işlek bir sokak üzerinde bulunması nedeniyle yüksek araçların geçişinden kaynaklı nedeniyle yolların olabileceği görülmektedir. Ahşap çakımlarında yer yer çatlamalar vardır.																			
BÜGÜNKÜ DURUMU :					BAKIMINDAN SORUMLU OLMASI GEREKEN KURULUŞ :														
Özel şahıs					Şahıs														
YAPILAN ONARIMLAR :																			
AYRINTILI TANIM :																			
Yapı, kesme taştan yapılmış olup, iki katlı iç sofalı tipinde yapılmıştır. Alt katta evin içlik bölümleri, mutfak, banyo ve WC bölümleri bulunmaktadır. Üst katta evin içinde bulunan merdivenlele çıkılmaktadır. Sofanın iki yanında bir tane oda vardır. Sefa cephede dışarıya doğru ahşap konsollarla 75 cm. kadar taşkınlik yapmaktadır. Evde süsleme özelliği görülmez.						<table border="1"> <thead> <tr> <th>TENKE BİLGİLER</th> <th>SU</th> <th>ELEKTRİK</th> <th>ISITMA</th> <th>KA</th> </tr> </thead> <tbody> <tr> <td>Var</td> <td>Var</td> <td>Var</td> <td>Soba</td> <td>1</td> </tr> </tbody> </table>				TENKE BİLGİLER	SU	ELEKTRİK	ISITMA	KA	Var	Var	Var	Soba	1
TENKE BİLGİLER	SU	ELEKTRİK	ISITMA	KA															
Var	Var	Var	Soba	1															
ORIGINAL KULLANIMI :						Konut													
BÜGÜNKÜ KULLANIMI :						Boş													
ÖNERİLEN KULLANIMI :						Konut													
YATIRI DİZİNİ :																			
BİLELER :																			
RAPOR						X													
FOTOĞRAF						X													
BÖLGE PROJESİ																			
RESTORASYON PROJESİ																			
HARİTA																			
KROKİ																			
KITABE																			
VAKEFİYE

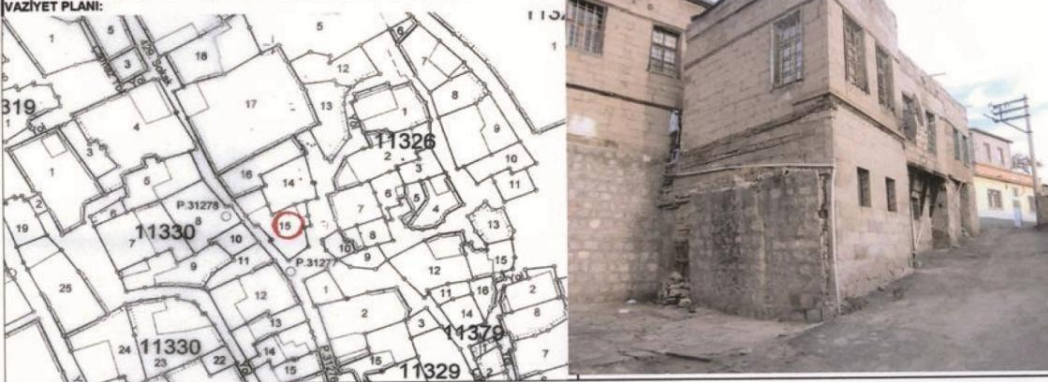
GÖZLEMLER:																								
BUGÜNKÜ SAHİBİ			BAKIMINDAN SORUMLU OLMASI GEREKEN KURULUŞ:																					
ÖZEL MÜLKİYET			MÜLKİYET SAHİBİ																					
YAPILAN ONARIMLAR:																								
AYRINTILI TANIM:																								
Eğimli bir arazi üzerine kuzey güney istikametinde düzgün kesme taştan yığma taş sisteminde inşa edilen yapı bodrum+zemin+1 kattan oluşmaktadır. Üst örtüsü düz dam şeklindedir. Yapının pencereleri zemin katta kare formu, geçme demir parmaklıklıklı şeklinde üç adet ahşap pencere bulunmakta olup 1.katta ise ½ oranlı dikdörtgen biçimli, geçme demir parmaklı altı ahşap pencere vardır. Yapı, iki farklı konut şeklinde kullanılmak amacıyla ile sonradan ikiye bölünmüştür. Bu sebeple de yapıya zemin ve birinci kat hizasından olmak üzere farklı kotlardan giriş sağlanmaktadır. Zemin kata giriş batı cepheden diğerine göre düşük kotta bulunan yuvarlak kemerli kilit taşı dışı doğru taşkın, üç sıra silmeli durumda olan kemerli çift kanatlı demir kapı ile sağlanmaktadır. Kapıdan geçildikten sonra karşımıza ortada kare formu ayak, yanlarda ise duvarlar üzerine oturan yuvarlak kemerli, ahır olarak kullanılan bodruma ve kapının sağında ve solunda bulunan bu gün depo olarak kullanılan odalara geçişi sağlayan bölüm çıkar. Zemin katın üzeri ahşap kirişlemeli olup 1.kata geçiş tek kollu taş merdiven ile sağlanmaktadır. 1.kattın üzeri yine ahşap kirişlemeli olup bir bölümü mutfak olarak kullanılan hol ile birlikte iki oda bulunmaktadır. 1.kata geçiş yapının güneyinde bulunan cepheden 1 metre kadar içeri çekilmiş durumda olan ve arazinin eğimi nedeniyle 1.kat kotunda bulunan yuvarlak kemerli özgün olmayan tek kanatlı demir kapı ile sağlanmakta olup kapının üzerinde dikdörtgen formu aydınlık penceresi yer almaktadır. Yapının bu bölümü iki oda ve bir holden oluşmaktadır. Yapının içerisinde herhangi bir süsleme unsuru bulunmamaktadır. Dış cephede ise süslemeli kemerli giriş kapısı, kat silmesi ve gönye çıkma cepheyi hareketlilik katan unsurlardır.
