**TOPKAPI SARAYI BİRİNCİ AVLUSUNUN BATI
KISMININ YAPISAL DÖNÜŞÜMÜ**

YÜKSEK LİSANS TEZİ

BİRGÜL TURAK

İSTANBUL, 2021

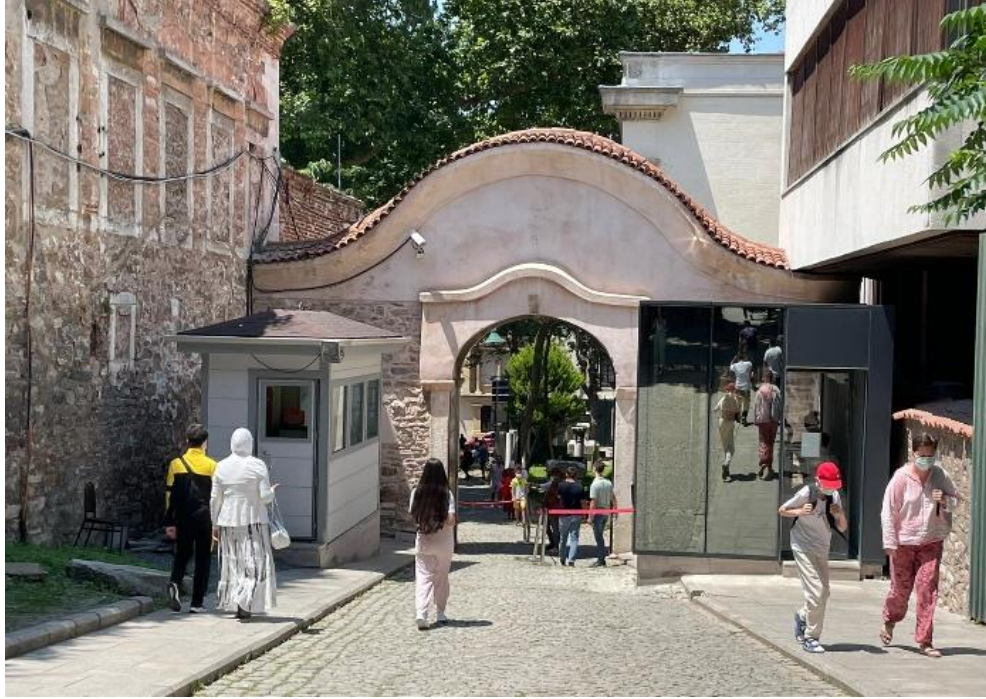
Görsel 2.40: Kozbekçiler Kapısı'nın doğusundaki güvenlik kulübeleri (Kurtçu, 2021)

Arkeoloji Müzeleri'nin 2007 yılı çevre düzenleme çalışmaları dahilinde yer döşeme malzemesi arnavut kaldırımı olarak yenilenmiştir. Tescillenen Kozbekçiler Kapısı 2011 yılında restore edilmiştir.¹¹⁴ Kapının doğusuna yapıldığı yere zarar vermeyen, ahşap yükselti gibi çözümler bulmak yerine betonarme platform üzerine güvenlik kulübeleri eklenmiştir (Görsel 2.40).

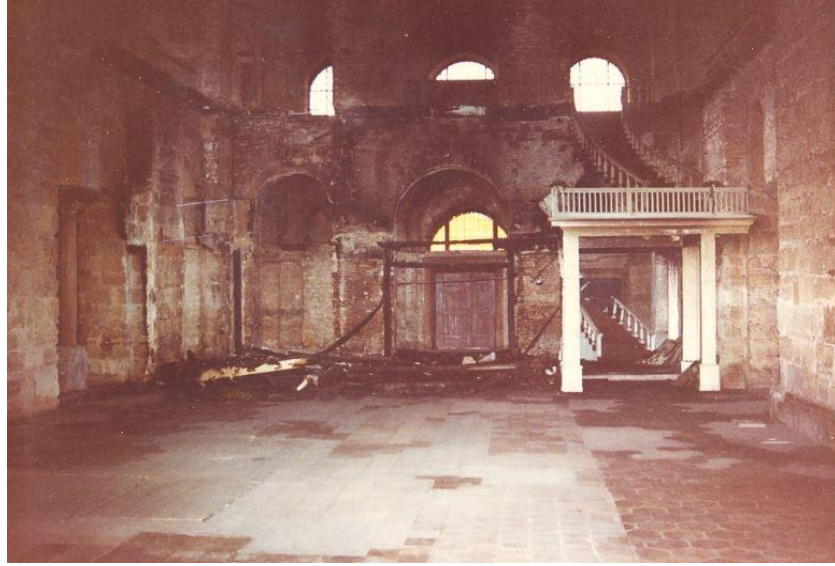
Görsel 3.12: Aya İrini'nin galeri katına çıkan yanan ahşap merdiveni, 1992, İRAMA

Nisan 1992'de hazırlanan hasar tespit tutanağında narteks önündeki galeriye çıkan ahşap balkonun yangın sonucu zarar gördüğü yazmaktadır.¹³³ Aslına uygun olarak yeniden projelendirilerek restorasyonu yapılmıştır (Görsel 3.12).

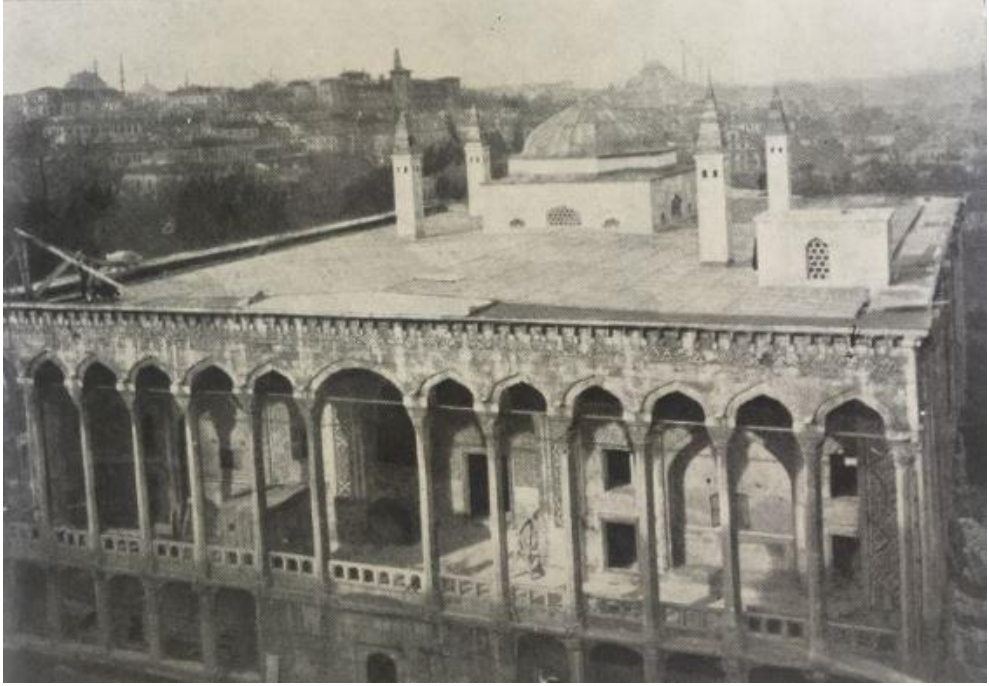
Görsel 3.32: Çinili Köşk'ün çatı onarım öncesi, Tahsin Öz, 1942

1894 yılında Maarif Nezareti'ne gönderilen yazıya göre köşkün bazı kısımlarında çatlakların olduğu belirtilmiştir. O sene gerçekleşen İstanbul depreminin etkisi olabileceği söylenebilir. 1910'lu yıllarda eksik bazı çiniler Kütahya'dan getirilerek onarım yapılmıştır. 1942 ve 1948-1952 onarımlarında Monterano'nun yaptığı değişiklikleri kaldırılarak özgün görünümüne kavuşturulmaya çalışılmıştır. Eyvan duvarları eski haline getirilmiş, örülen kapılar yeniden açılmış, ahşap çatı tuğla döşemedeki eğime uyularak ahşap üzerine kurşun kaplama yapılmıştır¹⁶⁷ (Görsel 3.32-3.33).
