FATİH SULTAN MEHMET VAKIF ÜNİVERSİTESİ
LİSANSÜSTÜ EĞİTİM ENSTİTÜSÜ
MİMARLIK ANABİLİM DALI
MİMARİ KORUMA-RESTORASYON PROGRAMI

KÜLTÜREL GELENEĞİN KORUNMASI
BAĞLAMINDA EMİRGÂN MAHALLESİNİN
İNCELENMESİ VE BOYACIKÖY SİLÜET ÇALIŞMASI

YÜKSEK LİSANS

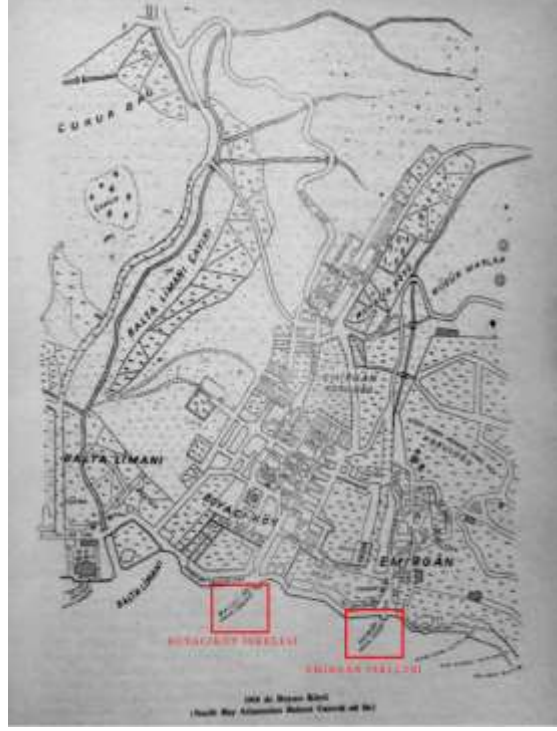
Şekil 1.1 Şekil.1 1918 Tarihli Necip Bey Haritası (Çantok, İstanbul Ansiklopedisi)

Boğaziçi'nde yerleşimin artmasıyla deniz ulaşımına bir düzenleme getirilmeye karar verilmiştir. Keçecizade Fuad Paşa ile Ahmed Cevdet Paşa'dan, Boğaziçi'nde bir tasıma şirketi kurma fikri gelmiştir. Böylelikle 1851'de *Şirket-i Hayriye* kurulmuştur. *Şirket-i Hayriye'nin* kurulmasıyla, Emirgân Camii hizasında yer alan Mirgûn İskelesi, 1851 yılında hizmet vermeye başlamıştır. 1900 yılında bu iskele kaldırılmış, güneyinde boş bir alana yeni bir iskele yapılmış, ve buradan hizmet vermeye devam etmiştir. Cantok'un Necip Bey Haritasını referans aldığı haritaya göre (bkz. Şekil 1.1), 1840'lı yıllarda, komsusu olan Boyacıköy'e ait bir iskele olduğu ve 1920 yılında işlevini sürdürdüğü *Şirket-i Hayriye* kayıtlarına geçmiştir (Eyice, 1963, s.2989). Ancak Boyacıköy iskelesi günümüzde mevcut değildir. (bkz. Şekil 1.1)

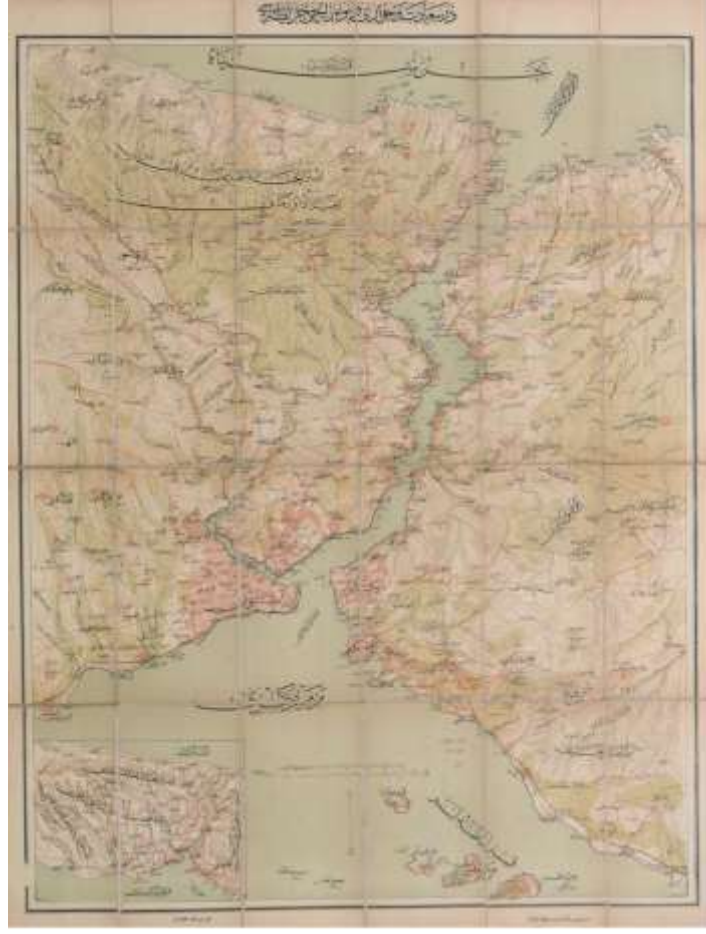
Şekil 1.2 İstanbul (Dersaadet) ve civarı ve Boğaziçi 1/60000 ölçekli harita (Salt Galata Arşivi)

1910 yılında, sınırları belirlemek, iki ayrı mahalle olarak yerleşim alanları hakkında faydalı bilgi vermek için kent haritalarının çıkartılma çalışmaları başlamıştır. 1909 tarihli Karacaoğlu Matbaasında basılan Dersaadet civarı ve Boğaziçi haritasında, Emirgân ve Boyacıköy ayrı sınırlar içerisinde yer almaktadır. (bkz. Şekil 1.2).

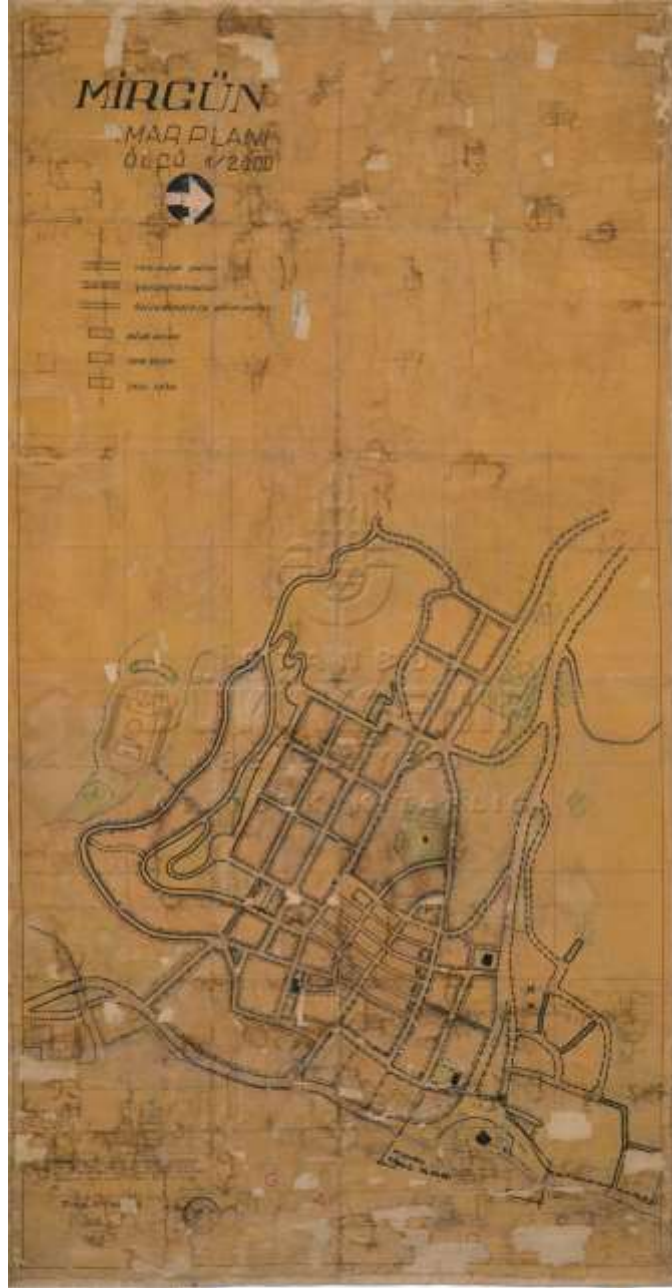
Şekil 1.5 Sarıyer-Mirgün imar planı haritası. (İstanbul Belediyesi İmar Müdürlüğü, 1949)

Prost'un kent planının uygulayıcısı olarak görülen Lütfi Kırdar'ın, 1938-1949 yılları arasındaki belediye başkanlığı döneminde Boğaziçi'nde özellikle meydan ve yol düzenlemeleriyle ilgili çalışmalar yapılmıştır (bkz. Şekil 1.5). 1939 yılında Boğaz'da yol genişletilmesi devam etmiş, bu çalışmalar için mülk sahiplerinden arazilerinin bir kısmı satın alınmıştır. Yol genişletilmesi için yıkılan yapılar, arazilerin küçülmesi özgün yerleşim planının değişmesine ve bölgenin karakteristik özelliklerini taşıyan geleneksel miras değerindeki yapıların yok oluşuna sebep olmuştur. Bu olumsuz gelişmelerle beraber yeni oluşan Boğaz yolu, ulaşımı kolaylaştırsada trafik yoğunluğunu başlatmıştır (Salman 2004, s.34; Uluskan 2007, s.113-141).

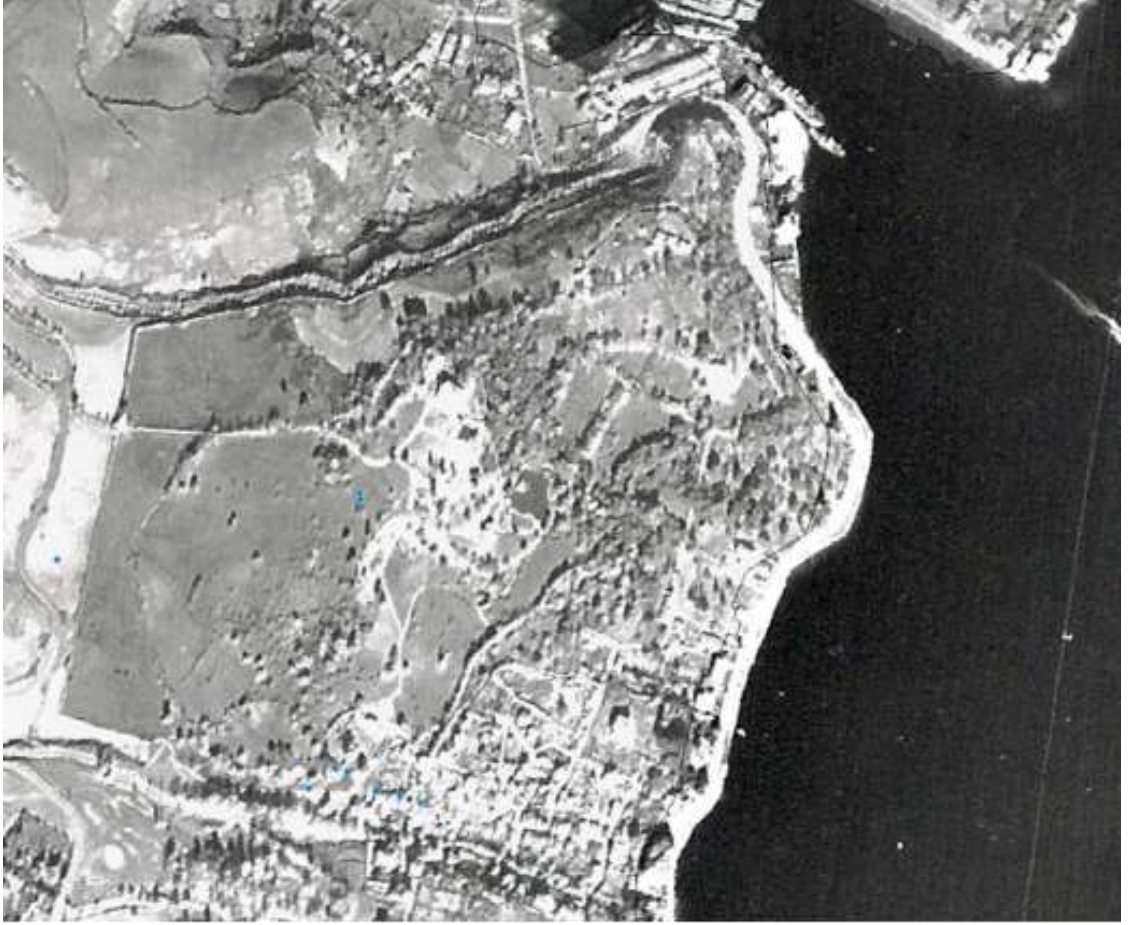
Şekil 1.17 Emirgân Korusu Hava Fotoğrafı 1946 (İstanbul Şehir Haritası)

Ancak Cumhuriyet'in ilanından sonra, 1943 yılında İstanbul Büyükşehir Belediyesi, Satvet Lutfi Tozan'dan mülkiyet hakkını satın almıştır. Kamulaştırılarak belediyeye devredilerek, halk kullanımına açılmıştır. Koru sınırlarına dahil olan alanda, geçen süreç boyunca birtakım değişimler meydana gelmiştir. 1946, 1956, 1970 ve 2020 tarihli hava fotoğrafları incelenerek meydana gelen değişimler görülmektedir. Bütün şekiller (bkz. Şekil 1.17, 1.18, 1.19).

1946 ve 1956 tarihli hava fotoğrafları incelendiğinde, doğu yönünde yapılan yol düzenlemeleri, ağaç miktarlarındaki artış, sınırlar içine eklenen yapılar 10 senelik zaman dilimi içerisinde meydana gelen değişimlerdir.

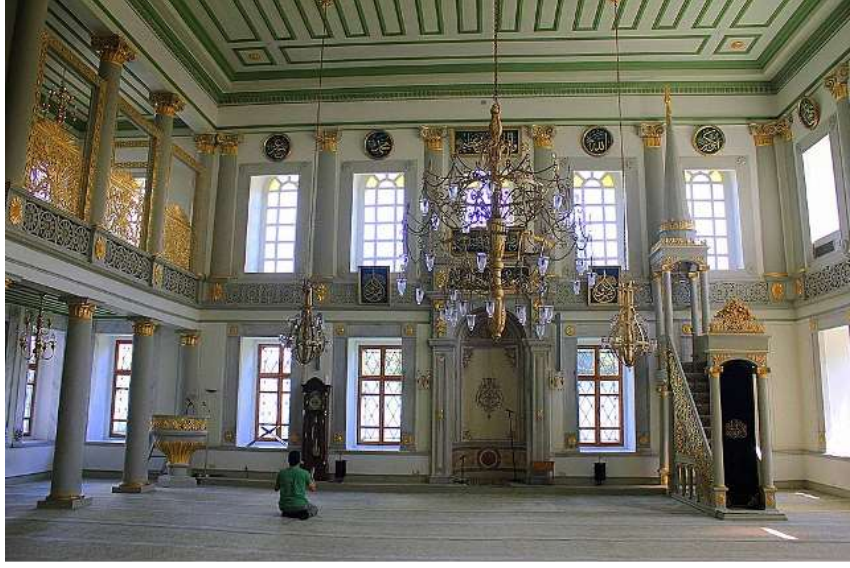
Şekil 1.29 Emirgân Camii iç mekân

Öte yandan, camide olası aydınlatma problemine karşı tedbir niteliğinde bir çözüm yansıması görülmektedir. İbadet yapılarında en önemli çözülmesi gereken sorun aydınlatmadır. İç mekânda kullanılan yaygın kandiller, her ne kadar dış cephede haşmetli görünse de gün ışığını doğru zamanda, doğru açılarla alan pencereleri sayesinde insani boyut ortaya çıkar. Nitekim Emirgân Cami'nde kasvetli havanın kaybolduğu ve aydınlık bir mekan algısı yaratılarak bir manevi mesajda ibadet edenlere verilmeye çalışıldığı söylenebilir. (bkz.Şekil 1.29).

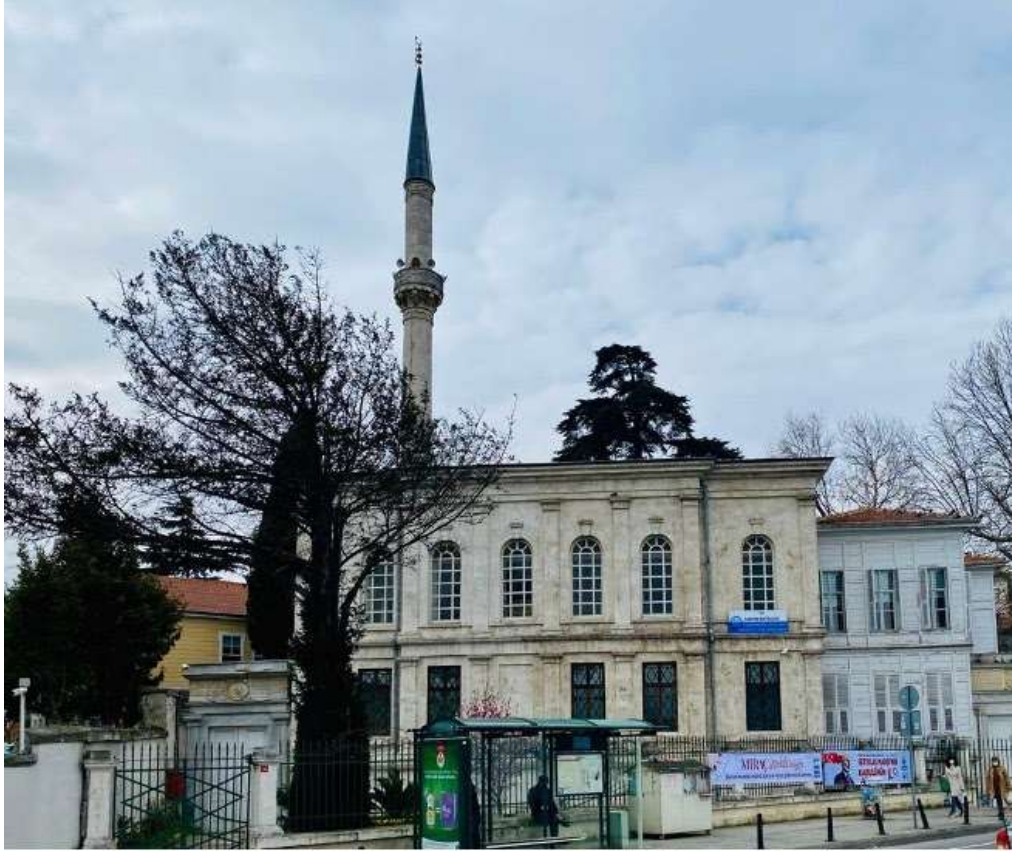
Şekil 1.30 Hamid-i Evvel Emirgân Camii Sakıp Sabancı Caddesinden görünümü

Öte yandan Hamid-i Evvel (Emirgân) Camii, I. Abdülhamid Han döneminde atılan temelleri ve II. Mahmud zamanında yeniden inşa edilmesinden günümüze kadar pek çok onarım geçirmiştir (Memiş vd. 2019, s.63). En son 2006 yılında geçirdiği restorasyon sonrasında, kare bir pabuç üzerinde, silindirik gövdeli, tek şerefeli, kagir ve zarif minaresi, iki katlı hünkâr kasrıyla günümüzde varlığını korumaktadır (bkz. Şekil 1.30).

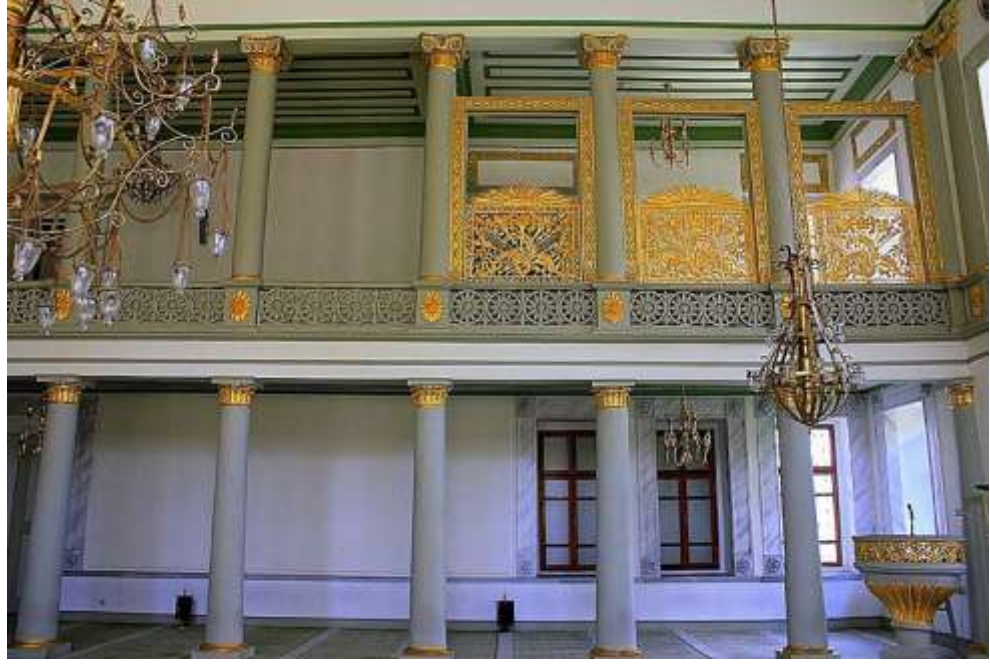
Şekil 1.32 Hünkâr kasrı iç mekân görünümü

İki katlı yapının üst katı, giriş sahasının üzerini örtecek şekilde çıkıntılı ve altı sütunla taşınmaktadır. Girişi zeminden yükseltilmiştir. Cami uyumuyla bir bütün oluşmuştur. Sultanın dinlenme makamı olarak yapılan hünkâr kasrı, günümüzde kadınlara ayrılmış ibadet alanı olarak kullanılmaktadır (Şekil 1.32).

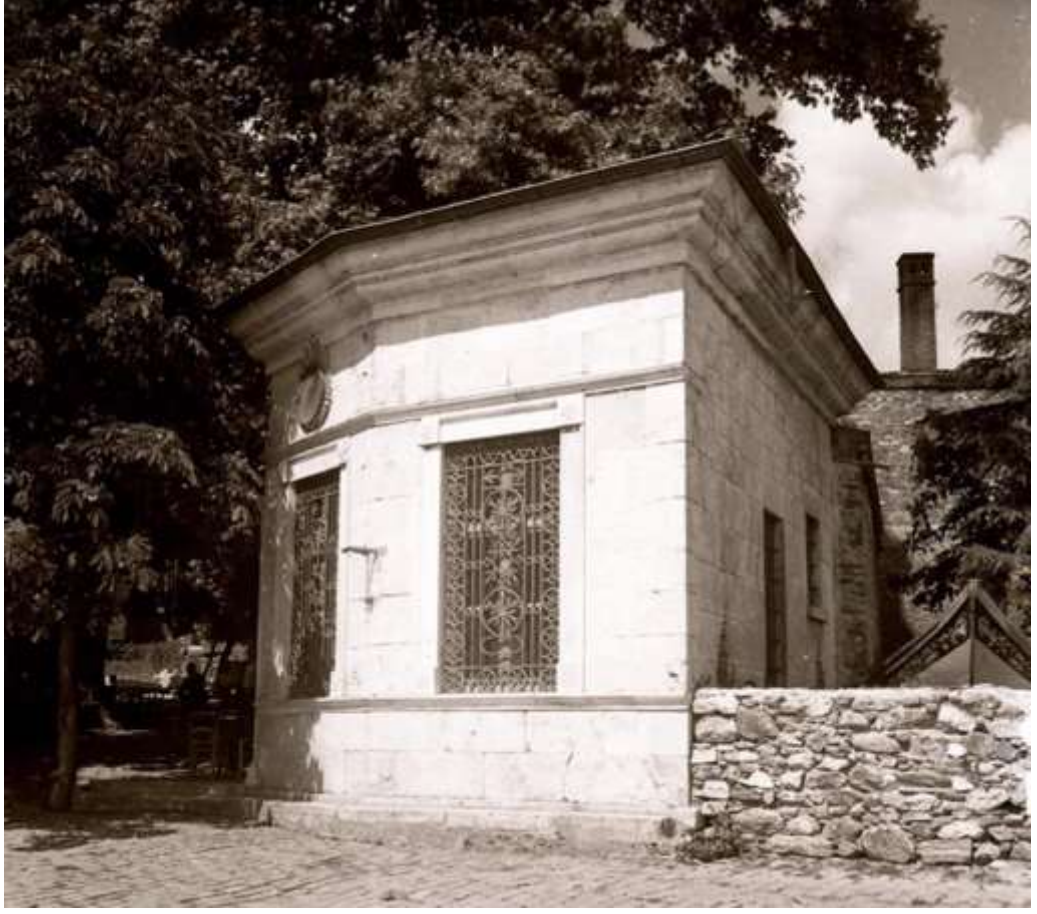
Şekil 1.35 Muvakkithâne, (Ülgen Ailesi, Salt Galata arşivi)

Muvakkithaneler, içlerinde dünyanın güneş etrafındaki hareketleriyle namaz vakitlerini belirleyen muvakkitler tarafından ayarlanmış saatlerin bulunduğu, camii yakınlarında yer alan binalardır. Sonra, 1844 yılında namaz vakitlerinin ayarlanması için Abdülmecid tarafından Emirgân muvakkithanesi yaptırılmıştır (bkz. Şekil 1.35). Adını verdiği Doğu Muvakkithane Caddesi üzerinde yer alan yapı, bir yüzeyi pahlanmış, beşgen planlı, yığma taş olarak inşa edilmiştir (Bezci 2019, s.110).

Emirgân Camii ile arasında dönem farkı olsa da tezyinatı camii ile uyumlu olarak ampir üslupta yapılmıştır. Dışa doğru geniş saçakları ve bina enince saçağı yiv şeklinde saran kornişi vardır. Pahlanmış yüzeyin friz kısmında meşale temsil eden süslemeli saat çerçevesi bulunmaktadır. Fakat çerçevenin içerisinde saat günümüzde yoktur. Friz boşluğunun altınıni tekrar yivli alın kornişleri sarmaktadır.

Ahşap kayıtlı giyotin pencerelerin pervazlarının dört köşesinde ampir üsluba ait altı yapraklı çiçek rozetleri vardır. Pencere eteği yığma taş duvardır. Kapısının üzerinde kitabe ve tuğrası yer alır.

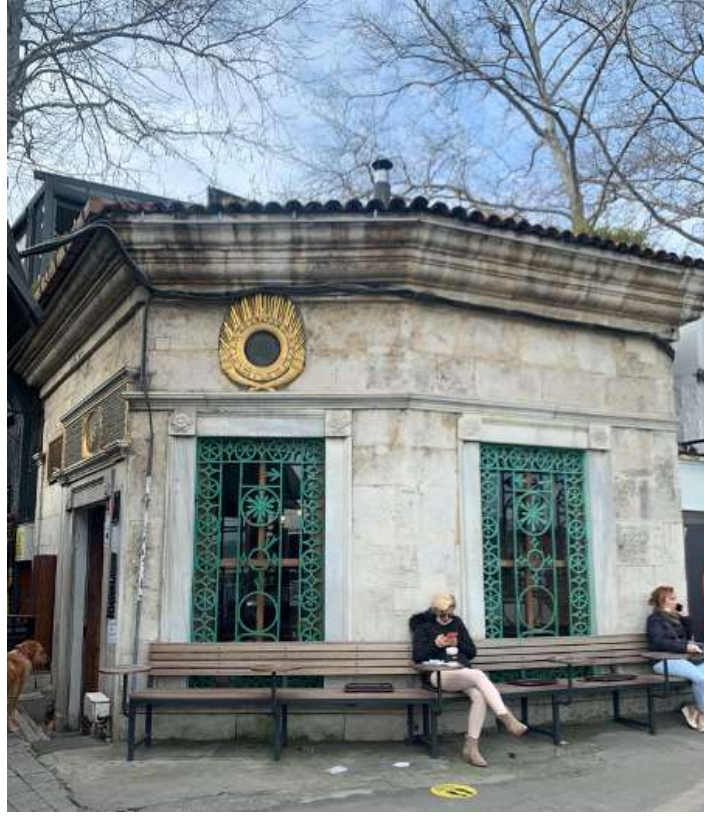
Şekil 1.37 Muvakkithâne

Günümüzde işlev özelliğini kaybetmiştir. Penceresi üzerinde yer alan saat çerçevesi boştur. Yakın geçmişe kadar büfe olarak işletilmiştir. Mevcut durumda özel bir kahve şirketi tarafından kullanılmaktadır (Şekil 1.37).

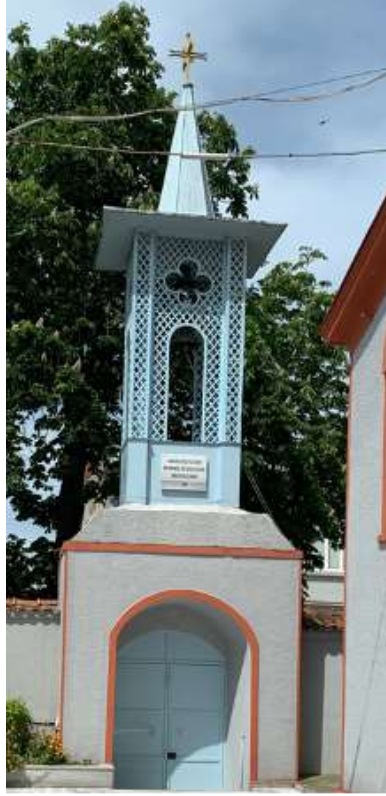
Şekil 1.39 Panayia Evangelistria Rum Ortodoks Rum Ortodoks Kilisesi Çan Kulesi

Kiliseleri diğer yapılardan farklılaştıran mimari öğelerden biri de çan kulesidir. Panayia Evangelistria Rum Ortodoks Kilisesi'nin çan kulesi, kuzey cephesinde yer alan avlu kapısının üstündedir. Kule yaklaşık 4 metre yüksekliğinde, dikdörtgen planlıdır. Kaide üzerine oturan, kafesli çan iskelesi üzerinde külah ile beraber bir haç yer almaktadır. Kaide üzerinde çanın 1950 tarihli olduğu yazmaktadır (bkz. Şekil 1.39).

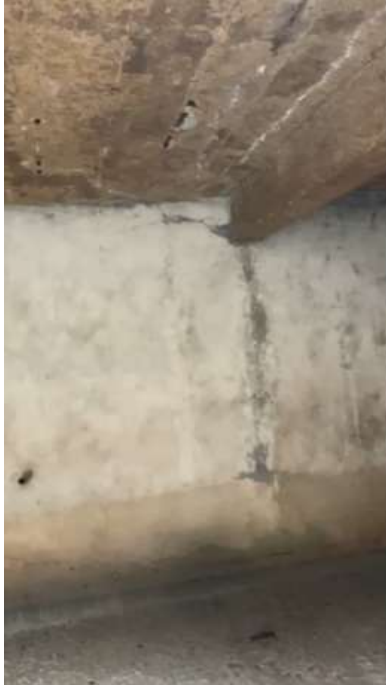
Şekil 1.40 Panayia Evangelistria Rum Ortodoks Kilisesi Su Kuyusu

Bölgenin topografyası gereği yapı parselleri eğimli, sokaklar dik yokuşlar olarak tekevvün etmiştir. Bu sebeple kilisede eğimli parselde, dışarıdan yüksek duvarlarla korunaklı bir avlu içindedir. Kilise avlusunun kuzey, güney ve batı yönlerindeki kapıları sokağa açılmaktadır. Batı kapısından girildiğinde, avluya varmadan iki yönde misafirhaneler bulunmaktadır. İçeri doğru devam edilince üç nefli, bazilika planlı kilise binasına varılmaktadır. Bahçe içinde yapıya ait bir de su kuyusu bulunmaktadır. Ancak günümüzde kuyuda su yoktur. (bkz. Şekil 1.40)

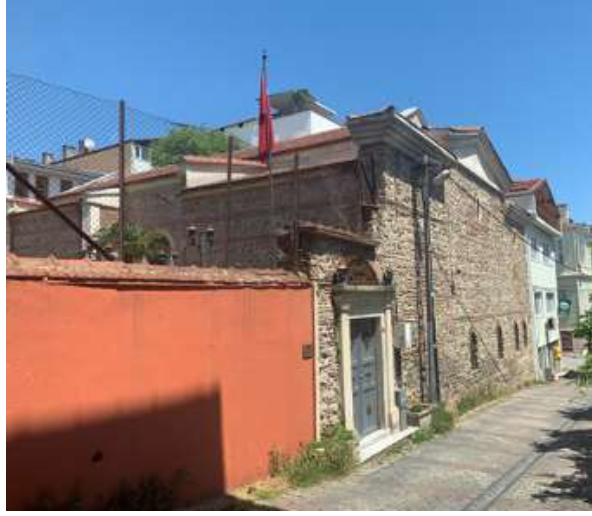
Şekil 1.41 Boyacıköy Surp Yertis Mangant Kilisesi

Üç Kutsal Çocuk anlamına gelen Ermeni kilisesi haç planlı, taş ve tuğla almalı olarak örülen duvarlarıyla kagir bir yapı olarak inşa edilmiştir. Yaver Selahattin sokaktan yüksek duvarlarla kapalı avluya girilmektedir. İbadet binasına avlu içinden ulaşılmaktadır. Son derece yalın bir görünüme sahip kilisenin güney cephesi avlu duvarları olmadan doğrudan Aktar Abdi Sokağa açılmaktadır bkz. Şekil 1.41).

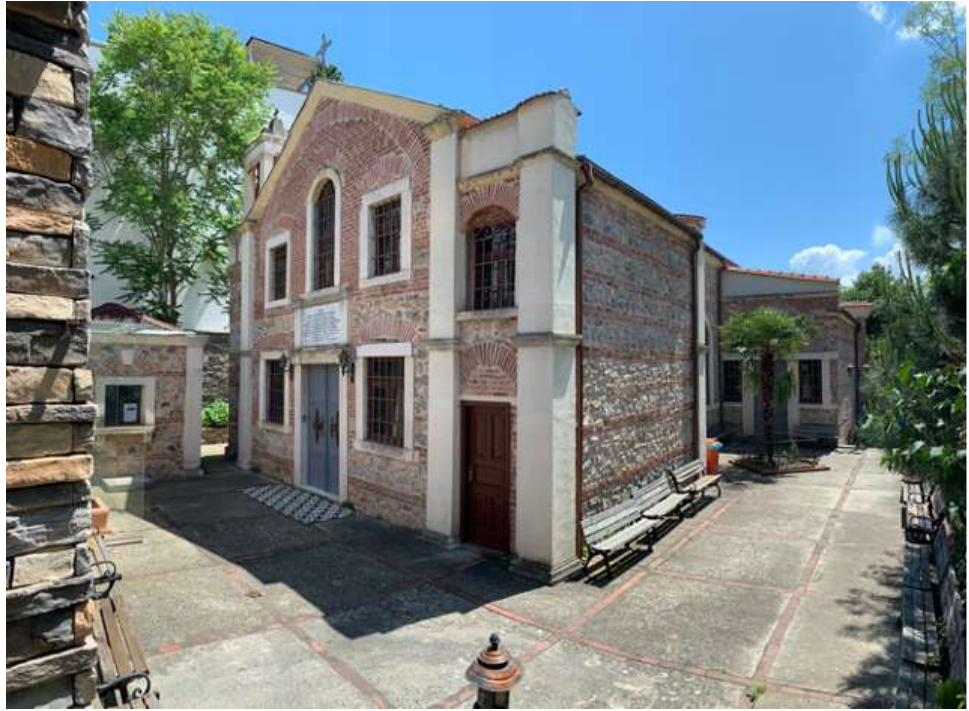
Şekil 1.42 Boyacıköy Surp Yertis Mangant Kilisesi

1885 yılında yeniden yapılan kilise 1925'te bir onarım geçirmiştir. 21. Yüzyıl'ın başlarında restorasyona alınan yapının onarımı dört sene sürmüş ve tekrar ibadete açılmıştır. Mütevazı bir görünüme sahip olan kilise günümüzde aktif olarak kullanılmakta, dini ve özel günlerde etkinliklere ev sahipliği yapmaktadır (bkz. Şekil 1.42).

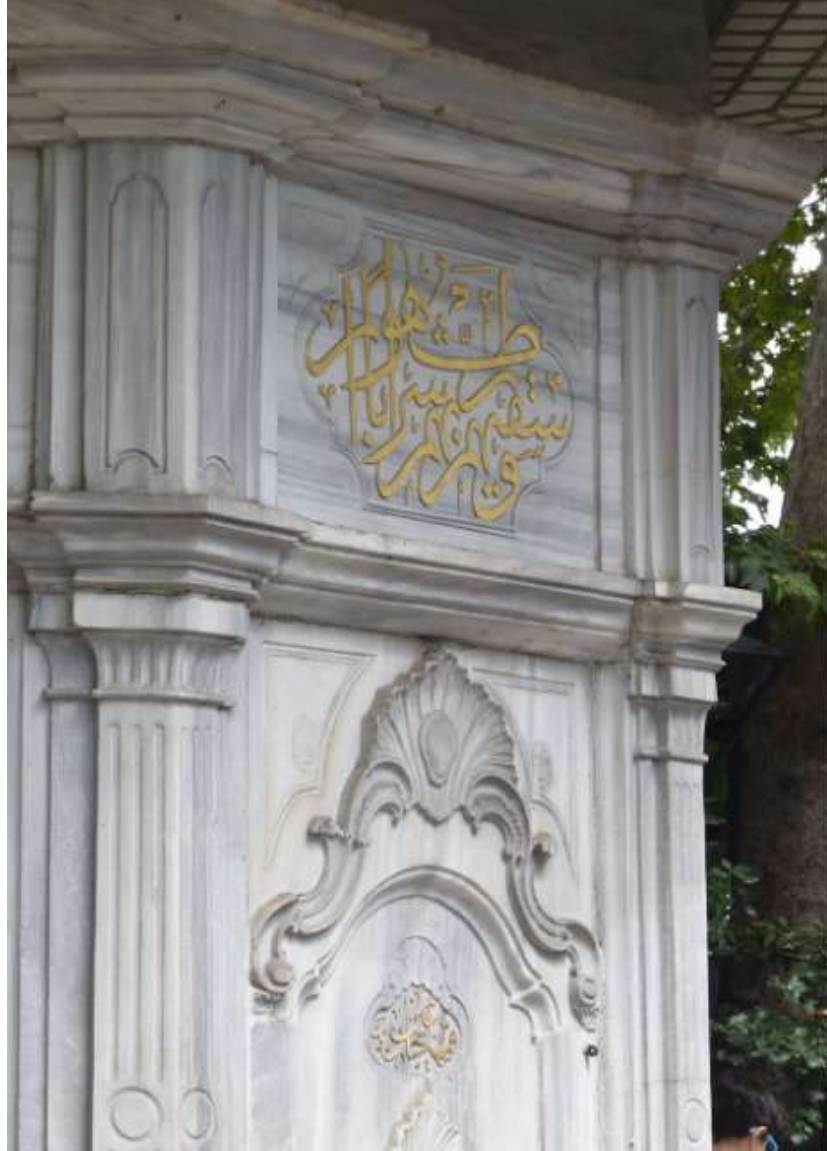
Şekil 1.47 Hamid-i Evvel Emirgân Meydan Çeşmesi

Günümüzde özgün mevcudiyetini koruyan çeşme tek kubbeli, geniş saçaklıdır. Saçak alnının altında, sekiz yüzeyi saran aralıklı iki korniş bulunmaktadır. Korniş aralarında yer alan yivli ve gömme sütunlarla dikdörtgen alanlar oluşmuştur ve bu alanlarda kitabeler yer almıştır. Korniş arası sütunlar düşey yüzeyde devam ederek dinlenme taşına oturmaktadır. Sekiz yüzeyli çeşmede birer aralıklı dört adet ayna taşları bulunur. Camiye bakan doğu cephesinde tek adet yalak ve lüle bulunmaktadır. Ayna taşlarının bulunduğu taş yuvaları ve kemerleri s ve c kıvrımları, yaprak ve deniz kabuğu motiflerine sahiptir. Çınar ağacının altında zarif bir meydan çeşmesi örneğidir (bkz. Şekil 1.47).

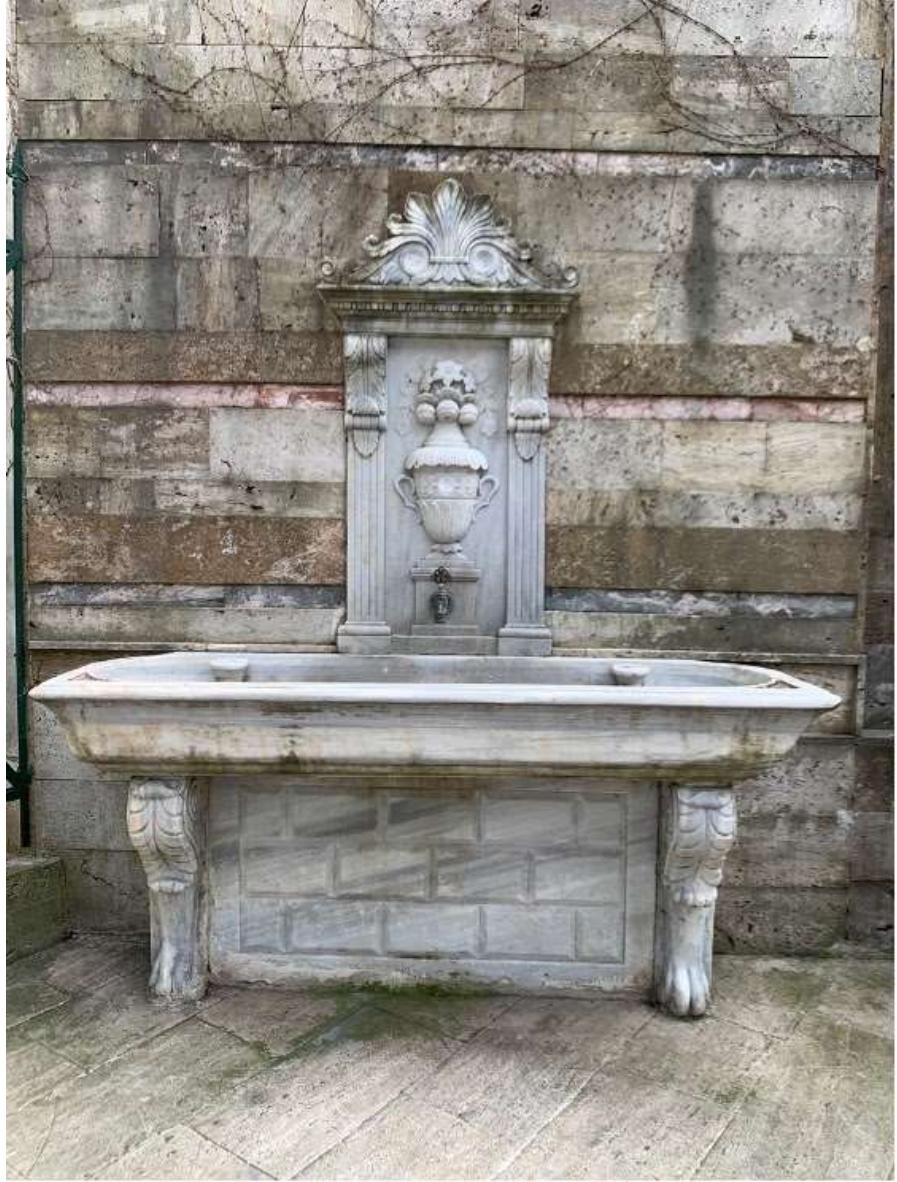
Şekil 1.48 Hamid-i Evvel Camii Çeşmesi

Çeşme, cami avlu duvarının Kuzey Batı cephesinde bulunmaktadır. Çeşmenin bir kitabesi olmamakla birlikte ayna taşı duvara bitişiktir. Tepelik kısmında, stilize akantüsler ve bu kısımlardan iyi yana helezon şeklinde kıvrılan bezemeler bulunmaktadır. Tepelik kısmın altında yer alan silme, düz bir gölge çizgisi altında kabartmalar ve sonrasında tekrar gölge çizgisi biçiminde bezemelere sahiptir (bkz. Şekil 1.48).

Mevcut durumda çeşme kurnasında çatlaklar oluşmuştur. Yüzeylerde hava koşullarına, su ile temasa bağlı olarak korozyon, siyah tabaka oluşumu gibi bozulmalar meydana gelmiştir.

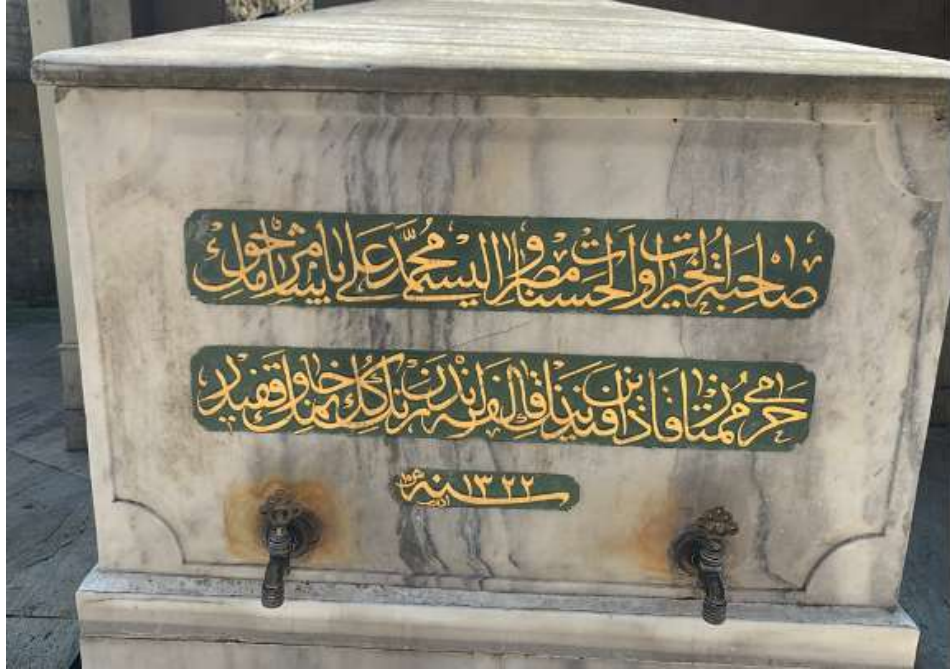
Şekil 1.49 Şadırvan kitabesi

Banisinden de anlaşıldığı üzere şadırvan, hicri 1322 (miladi 1904-1905) yılında Mısır Valisi Ali Paşa’nın harem kalfalarından Rengigül Hanım tarafından avluya yaptırılmıştır. Şadırvanın üst örtüsü olmadığı için açıktır. Mütevazi görüntüsüyle çeşme yapısını andırmaktadır. Bu özelliklere bakıldığında Cami’nin ilk inşasında böyle bir gereksinimin duyulmadığı fakat yapım tarihinden çok sonra ihtiyaçların değişmesiyle bir şadırvan yaptırıldığı düşünülebilir (bkz. Şekil 1.49).

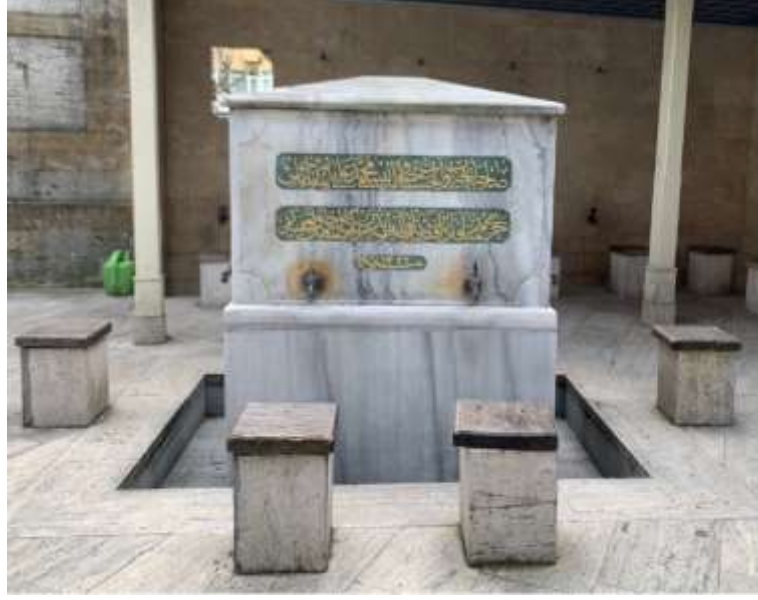
Şekil 1.50 Hamid-i Evvel Camii Şadırvanı

haznesinin üzeri, eğimi az, kendi ölçülerine uygun mermer bir kapakla örtülmüştür (bkz. Şekil 1.50).

Açık alanda havayla olan teması sebebiyle, muslukların bulunduğu yüzeylerde korozyonlar oluşmuştur.

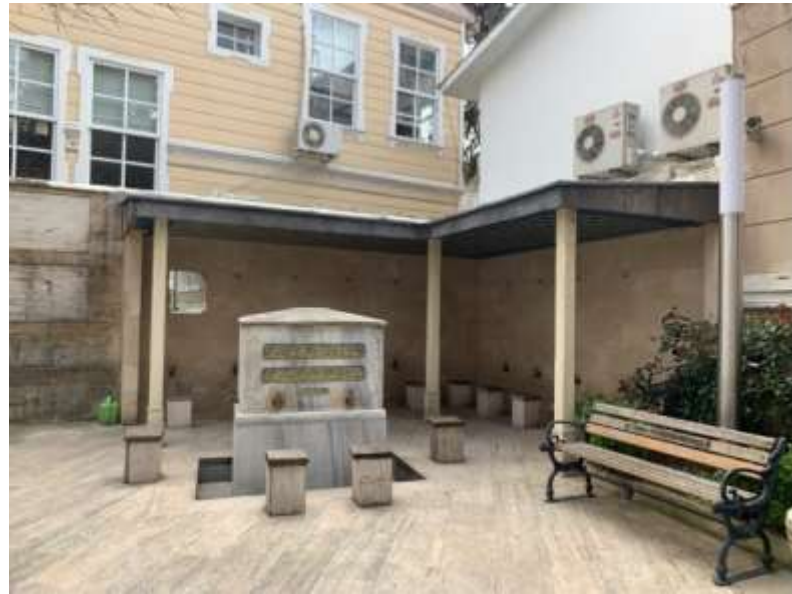
Şekil 1.51 Hamid-i Evvel Camii Şadırvanı

Abdest alan kişilerin üstüne örtecek bir çatısı olmadığı için yakın tarihlerde, şadırvanın hemen arkasında kalan doğu ve güney duvarlarına üstü bir saçakla örtülü abdest alanları eklenmiştir (bkz. Şekil 1.51).

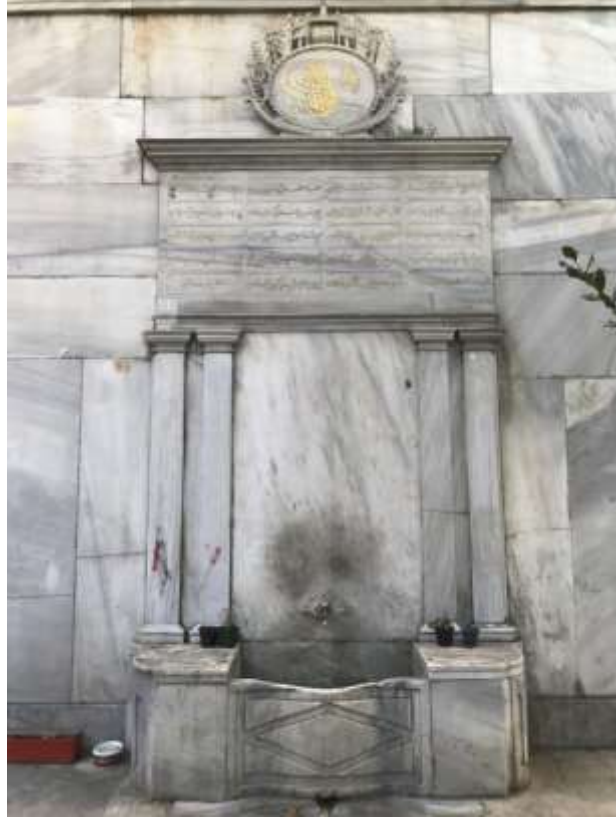
Şekil 1.53 Mahmud meydan çeşmesi

Kitabesinden anlaşıldığı üzere Hicri 1253 (Miladi 1838) tarihlidir. Tuğrannın sağ üstünde Sultanın mahlası olan ve adaletle alakalı manasına gelen Adlî yazmaktadır. Saçak ile kitabe arasında yer alan, tuğrannın işlendiği çerçeveyi, aşağıdan yukarıya doğru ay şeklinde uzanan iki hançer motifi sarmaktadır. Hançerlerin kabzasının ucuna eklenmiş, aynı kıvrımlara sahip trompetler vardır. Trompetlerinde devamında sancak ve bayraklar; en son iki tarafın birleştiği ve çerçeveyi tamamladığı orta noktasında padişah fermanını andıran bir sembol yer almaktadır. Çeşmenin diğer bezeme programına bakıldığında, dört cepheyi çevreleyen saçak kornişleri, ön cephedeki kornişleri ve kitabeyi ayrıca taşıyan sütunlar görülmektedir ve genel itibariyle sade bir meydan çeşmesidir. Kurnasının iki yanında yer alan sekisi vardır.

Kitabesine ve tanzimine bakıldığında Sultanın, Allah'ın emir ve isteklerini yerine getirerek, İslam'ın yaşanmasına katkı sağladığı, bunun da Padişah için bir zafer olduğunu okunmaktadır (bkz. Şekil 1.53).

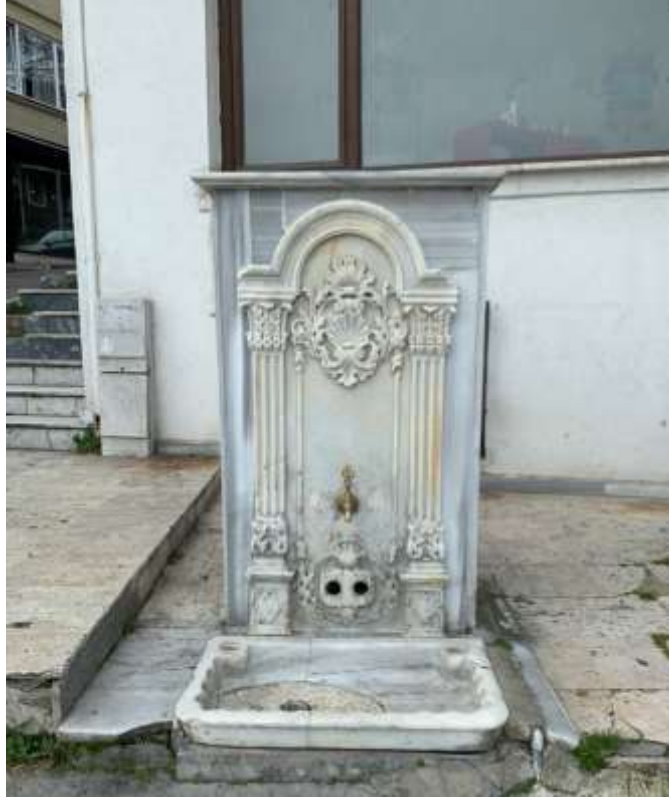
Şekil 1.55 II. Mahmud Duvar Çeşmesi

Bir önceki başlıkta, II. Mahmud' un Hekim Ata Caddesi üzerindeki meydan çeşmesini inceledik. Bu başlık altında ise aynı padişaha ait Sakıp Sabancı Caddesi üzerinde, Hekim Ata Caddesi ile kesiştiği noktada yer alan duvar çeşmesi incelenecektir. Günümüzde kaldırım ortasında yer almaktadır (Şekil 1.55). Su Vakfı kayıtlarında, II. Mahmud Çeşmesi ve Boyacıköy Kanlıkavak Çeşmesi olarak da geçmektedir (Su Vakfı, 28.02.2020).

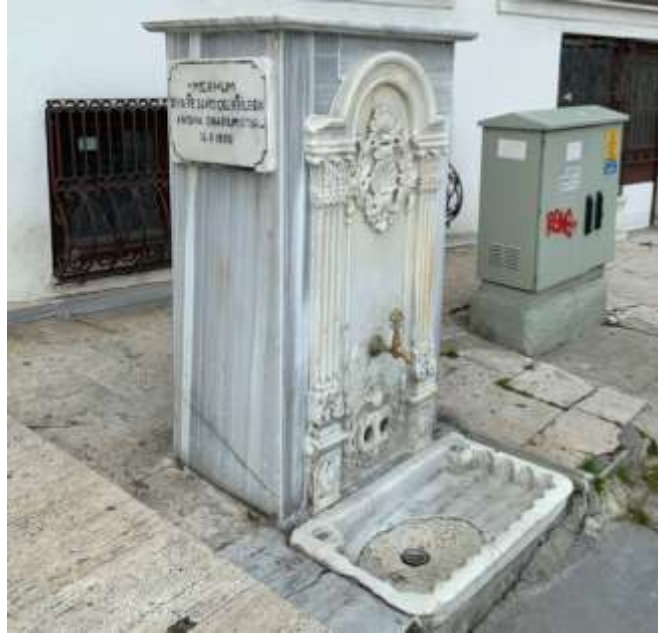
Şekil 1.56 II. Mahmud Duvar Çeşmesi

Dikdörtgen planlı, mermer yüzeyli olan çeşmenin kitabesi mevcut değildir. Ön yüzeyinde zarif süslemeleri vardır. Taşıyıcı görevi olmayan, sütun etkisi veren yivli pilastrların sütun başlıkları, uçları kıvrılış akantus yaprakları, ile bezenmiştir. Lento görüntüsü veren saçak arşitravı sade yivler şeklindedir. Sütun başlıkları üzerinde devam eden yuvarlak kemer vardır. Sütun kaideleri sade ve geometrik şekillerle bezenmiştir. Kemer içi kitabe yerinde, barok üslupta istiridye kabukları, kıvrımlı yaprak bezemeleri mevcuttur. Ayna taşıdaki musluğu özgün değildir. Kurna taşında çatlaklar, bozulmalar mevcuttur. 1988 yılında onarılan çeşme, günümüzde varlığını koruyan kültür miraslarından biridir (bkz. Şekil 1.56).

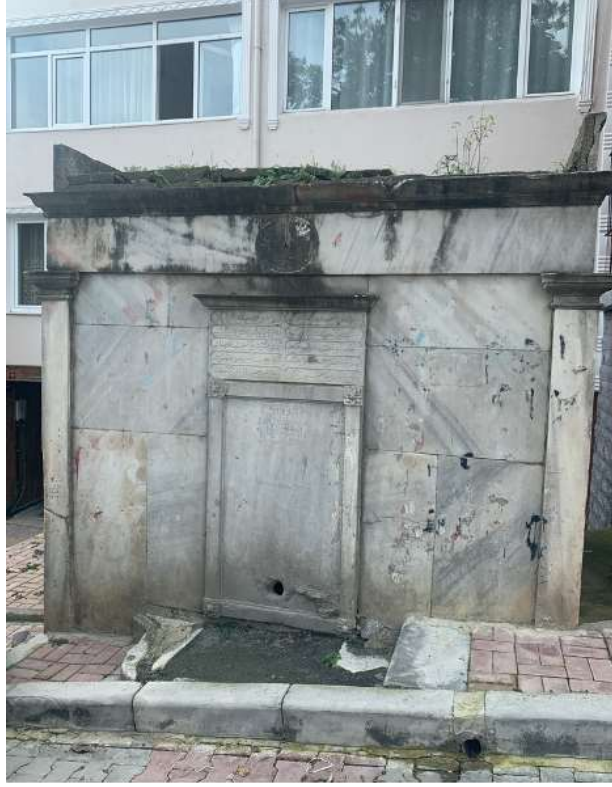
Şekil 1.58 Boyacıköy II. Mahmud Han çeşmesi

Günümüze ulaşan çeşme sağlıklı bir durumdadır. Kitabesindeki tuğrası mevcut durumda yerinde değildir. Tezyinatı oldukça sadedir. Kitabesinin altında, niş kısmını çevreleyen çerçevenin dört köşesinde ampir üslupta sıkça görülen çiçek motifleri vardır. Saçak silmeleri düz şeritler halindedir. Ön yüzeyde saçak altında yer alan dekoratif sütunlar yer alır. Mevcut durumda musluk yeri boş ve kurnası yoktur. Yığma taş olan çeşmenin aynanı taşı olan yüzeyi mermer geri kalan yüzeylerde kesme taştır.

Çeşmenin çatı kısmında bitkilenmeler ve çökme meydana gelmiş. Mermer yüzeylerde korezyon, vandalizm kaynaklı bozulmalar vardır. Çeşmenin üzerinde yer alan tabelada, 2003 senesinde Türkan Sabancı tarafından onarıldığı yazmaktadır. Ancak restorasyonundan on sekiz sene sonra günümüzde çeşme kullanılamaz bir hal almıştır.

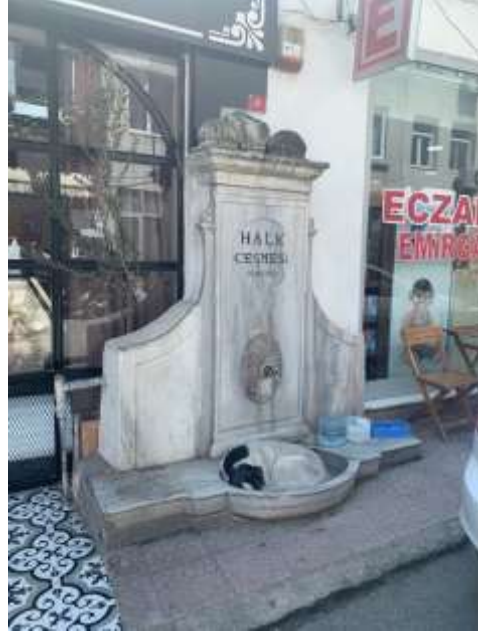
Şekil 1.60 Halk Çeşmesi

Muvakkithane caddesi üzerinde bulunan duvar çeşmesinin kitabesinde, 1934 tarihli olduğu yazmaktadır. Çok sade görünümlü, mermer malzemeli, dikdörtgen planlı çeşmenin sağ ve sol taraflarında istinat duvarını andıran eklentileri vardır. Alın kornişlerinden hafif çıkıntılı saçağı yer alır. Saçağın üzerinde soğan başı kubbeyi andıran iki adet yuvarlak başlık vardır. Ayna taşı çeşmenin genelinde olduğu gibi yalındır. Kurna taşının iki yanında testi seti mevcuttur (bkz. Şekil 1.60).

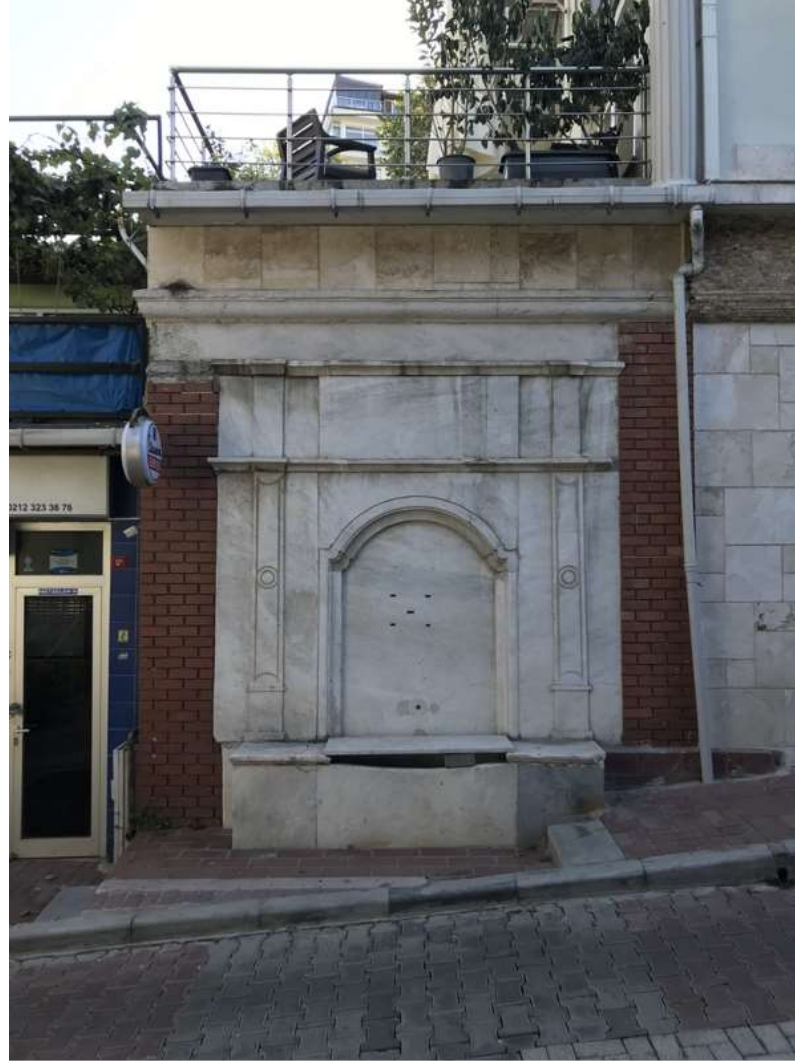
Şekil 1.61 Kitablesiz Çeşme

Mermer ve dikdörtgen planlı olan çeşme, bölgedeki diğer duvar çeşmelerine nazaran daha büyük boyutlardadır. Yol kotundan kaldırım yüksekliğinde olan çeşmenin kurnasının iki yanında seki vardır. Sekilerden yükselen dekoratif sütunlar üzerinde kornişler yer alır. Sütunların iç kısmında tekrar dekoratif sütunlar ve üzeri bir kemer ile niş teşekkül etmiştir. Nişte ayna taşı yeri yoktur. Kornişlerin üzerindeki mermer çerçevede kitabesi maalesef mevcut değildir. Boş alan üzerinde tekrar alın korniş ve onun da üzerinde saçak silmesi ortaya çıkmıştır. Çeşmenin üst örtüsü yan binası tarafından kullanılmaktadır. Belirleyici bir üslupta tezyinatı ve kitabesi olmadığı için yapıldığı dönem hakkında bir bilgiye ulaşılamamıştır (bkz. Şekil 1.61).

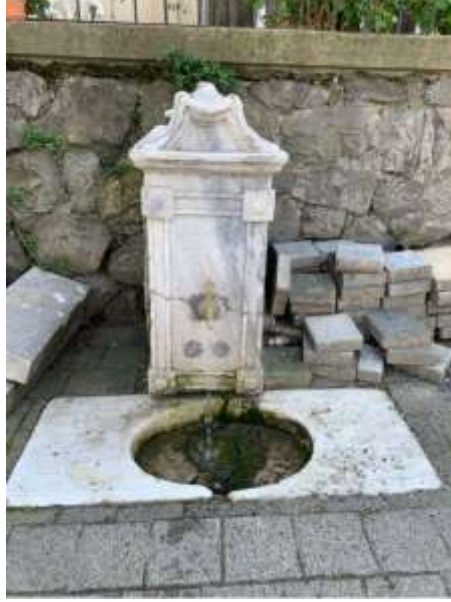
Şekil 1.62 İmam Suyu Çeşmesi

Günümüzde İmam Suyu Çeşmesi'nin suyu akmaktadır (bkz. Şekil 1.62). Ancak gövdesinin orta yerinde büyük çatlaklar vardır. Beraberinde, korozyon, bitkilenme, yüzeysel çatlamlar gibi bozulmalarda oluşmuştur.

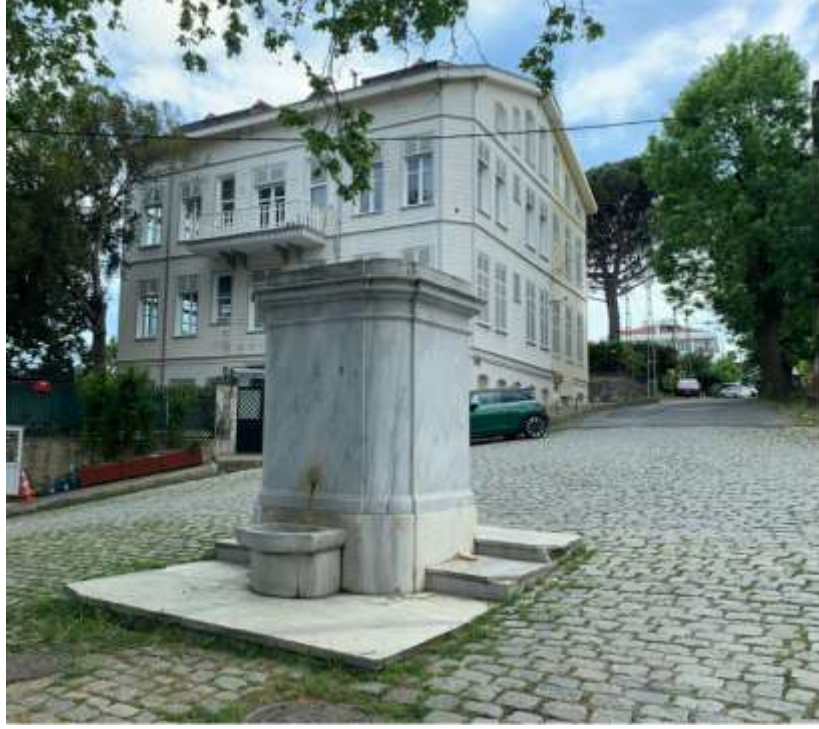
Şekil 1.63 Meydan Çeşmesi

Çam Fıstığı ile Şirin Sokak kesişimin de bulunan bir meydan çeşmesidir. Dikdörtgen planlı, mermer çeşmenin tek yüzünde musluğu ve kurnası vardır. Mermer bir kaide üzerinde, yol kotundan yükseltiyle yapılmıştır. Belirli bir tezyinat programı, kitabesi, saçağı yoktur. Saçak yerinde sade silmesi vardır. Köşe kısımları yuvarlatılarak bir ovalik verilmiştir. Dikdörtgen bir ayak üzerine oturmuş oval formlarda kurnası bir de musluğu vardır.

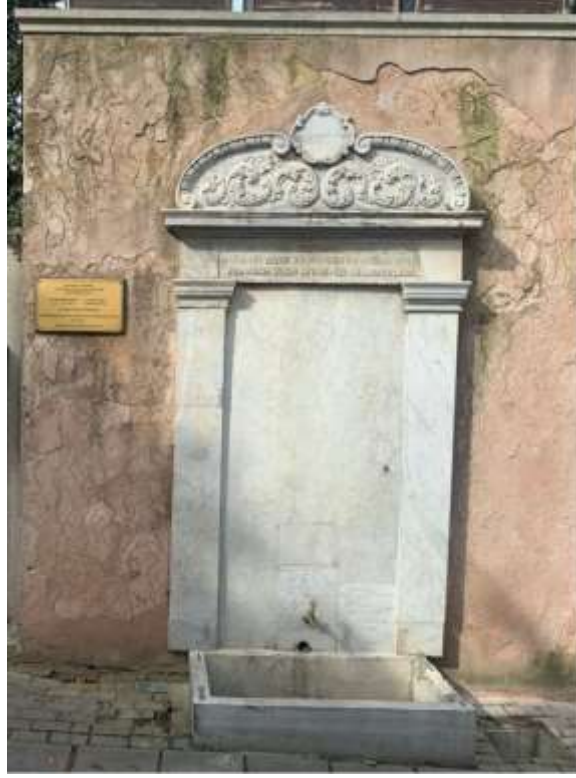
Şekil 1.64 Hacı Bedros Çeşmesi

Surp Yertis Mangant Kilise' sini inşa ettiren Misak Amira Misakyan, Yaver Selahattin sokak üzerindeki bu çeşmeyi babası Hacı Bedros adına yaptırmıştır. 1970'li yıllara kadar kullanılan çeşme zamanla kullanılmaz hal alıyor. 2019 yılında onarılarak tekrar kullanıma açılmıştır. Çeşmenin saçak kısmında kıvrımlı, yaprak formunda süslemeler vardır. Bunun haricinde bir bezemesi olmayan sade bir duvar çeşmesidir (bkz. Şekil 1.64).

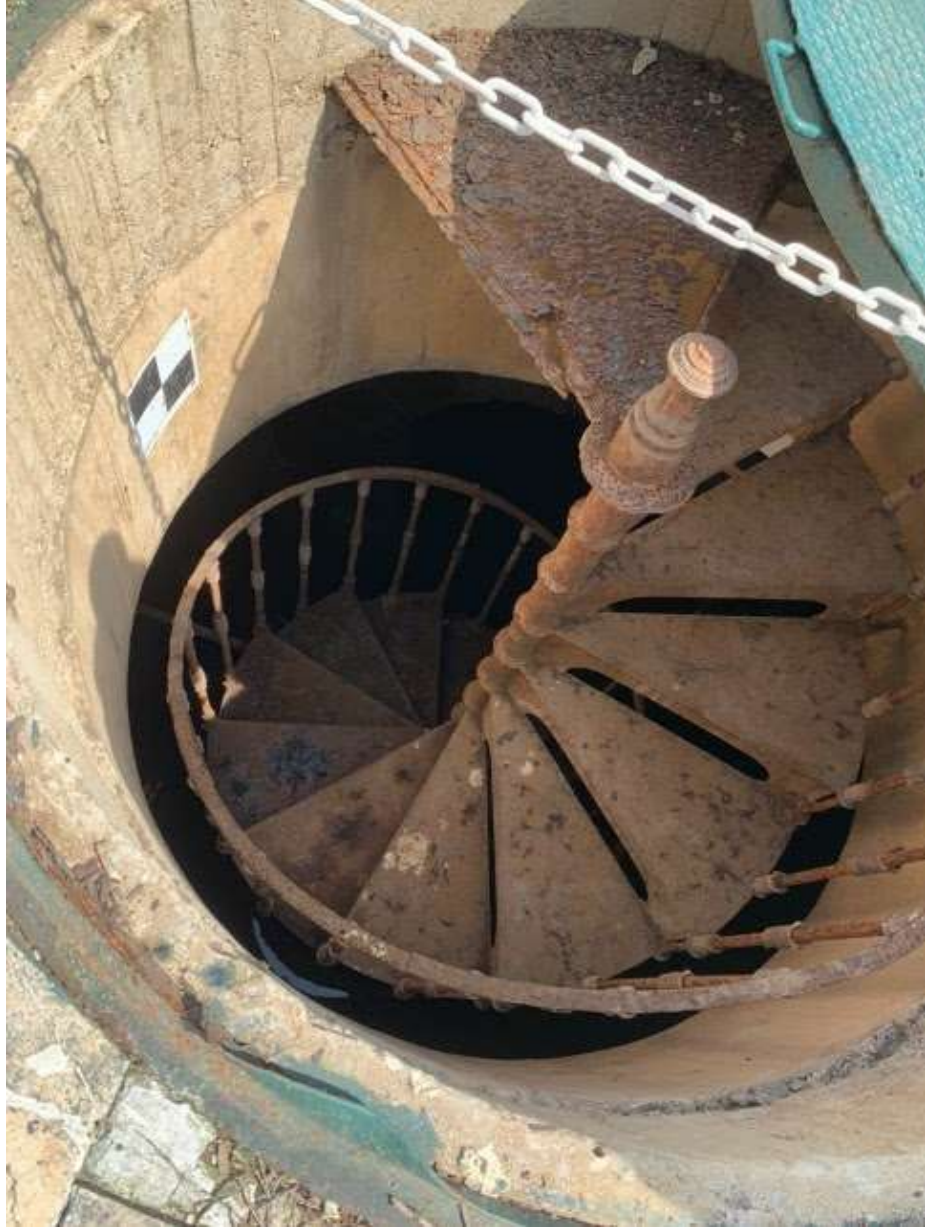
Şekil 1.65 Su sarnıcına inen merdivenler

Yapılan arazi analizleri sırasında Marangozhane sokak üzerinde, günümüzde İSKİ Boyacıköy Eğitim ve Sosyal Tesisleri'nin bulunduğu parsel altında su sarnıcına rastlanmıştır (bkz. Şekil 1.65). Altıparmak Mimarlık şirketinin araştırmalarına göre, yapının 1880'li yıllarda kare planlı, yaklaşık dört m yüksekliğinde inşa edilmiş bir su deposudur. Sarnıca, yapı bahçesinde yer alan kuyu kapağı ile kapatılmış merdivenlerle inilmektedir (Cebeci,2013, s.32).

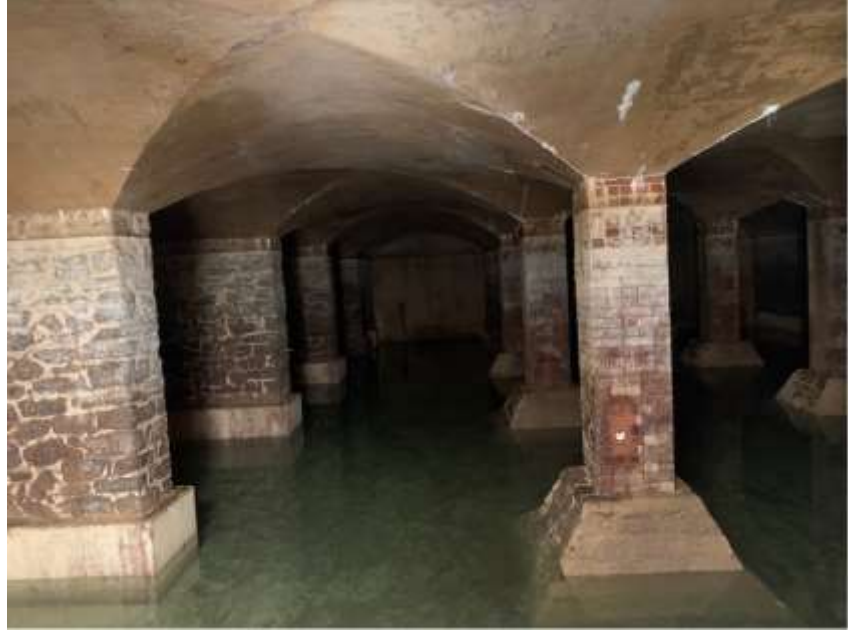
Şekil 1.66 Su sarnıcı

Sarnıcın üzerini örten basık tuğla çapraz beşik tonozlar, tuğla kaidelere oturmuş, tuğla ve taş sütunlarla taşınan ile taşınmaktadır. Yapının iç duvarlarına yakın, tonozları taşıyan duvarlar yığma taş, orta sütunlar ise yığma tuğladır. Sarnıcın sınır duvarları sıvalıdır (bkz. Şekil 1.66,1.67,1.68).

Çalışmamızı sürdürdüğümü 2021 Nisan ayında sarnıçtaki su seviyesi kaidelerin hizasında olduğu görülmüştür. Sarnıçtaki suyun temizliği ve sağlığı açısından taşların temizliğine, bakımına dikkat edilmesi kanaatindeyiz.
