FATİH SULTAN MEHMET VAKIF ÜNİVERSİTESİ
LİSANSÜSTÜ EĞİTİM ENSTİTÜSÜ
MİMARLIK ANABİLİM DALI
MİMARİ KORUMA-RESTORASYON PROGRAMI

KÜLTÜREL GELENEĞİN KORUNMASI
BAĞLAMINDA EMİRGÂN MAHALLESİNİN
İNCELENMESİ VE BOYACIKÖY SİLÜET ÇALIŞMASI

YÜKSEK LİSANS

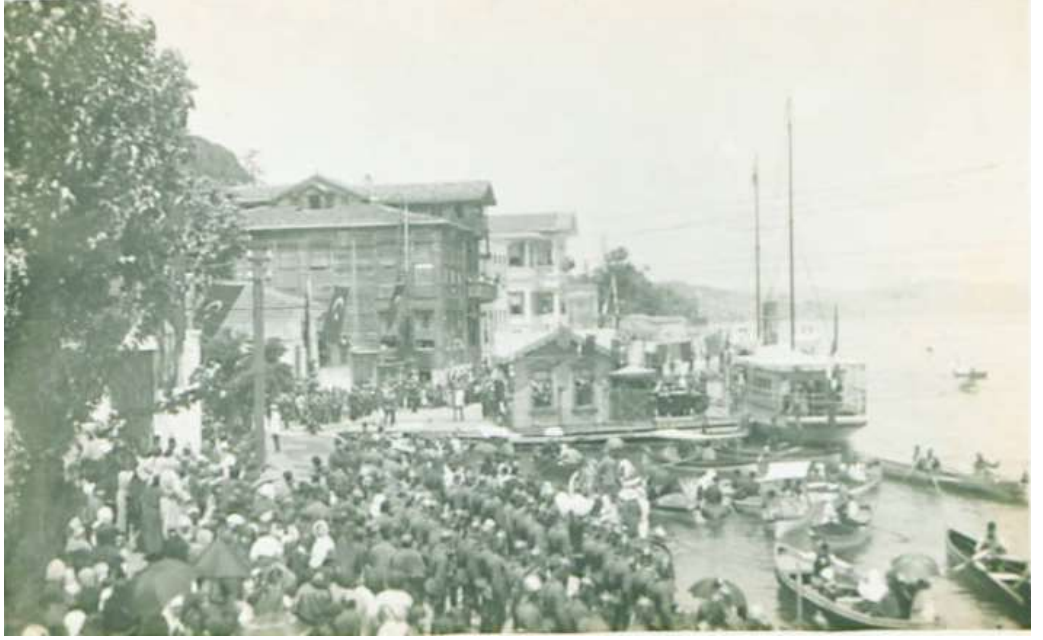
Şekil 1.70 Emirgân İskelesi 1900'lü yıllar (Sakıp Sabancı Müzesi Dijital Arşivi, 14.03.2021)

Sahil şeridini dik kesen sokakları, camisi, hamamı, çeşmesi, muvakkithanesi, çınaraltı kahvesi ve son olarak bütünü tamamlayan iskele meydanıyla 19. yüzyıl yaşam kültürünü bizlere anlatmaktadır. 1897 yılında onarım geçiren iskele, Şirket-i Hayriye tarafından 1900’de günümüzdeki yerine taşınmıştır (bkz. Şekil 1.70).

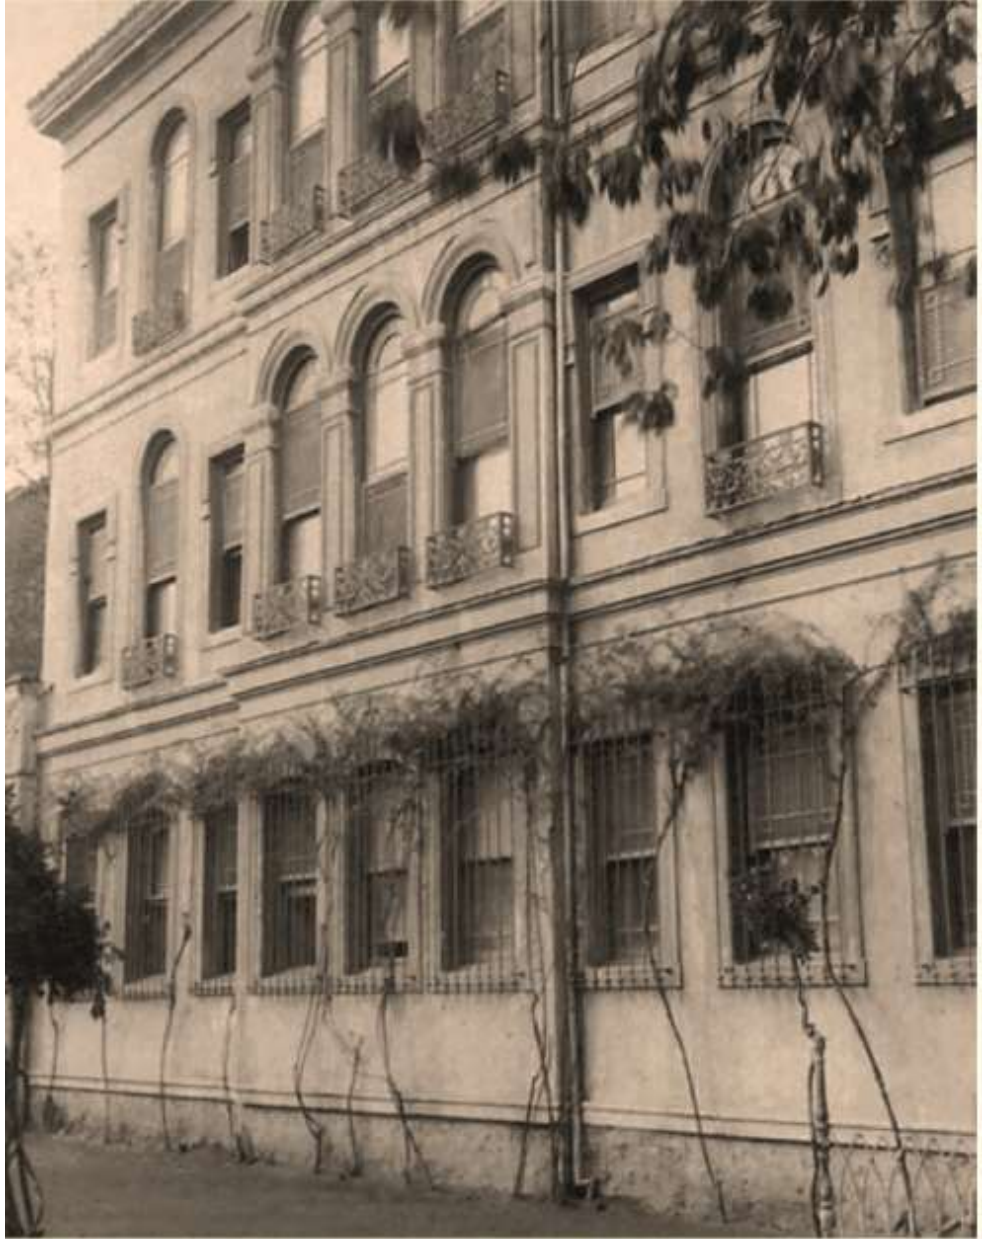
Şekil 1.75 Mirgün İnas Rüştiyesi (Üsküdar Belediyesi)

geçilmesiyle, erkek öğrencilerle beraber kız öğrencilerde binada eğitim görmeye başlamıştır.1936 senesinde Emirgân Ortaokulu olmuştur (bkz Şekil 1.75). 1978 senesinde geçirdiği yangın sonrasında, Sabancı Vakfı tarafından bahçesine yeni bina yapılmış, yangında zarar gören kısımlar Millî Eğitim Bakanlığı tarafından onarılarak 1981-1982 öğretim yılında kapasitesi artarak hizmete girmiştir (Beşli vd., 2017, s.92-140).

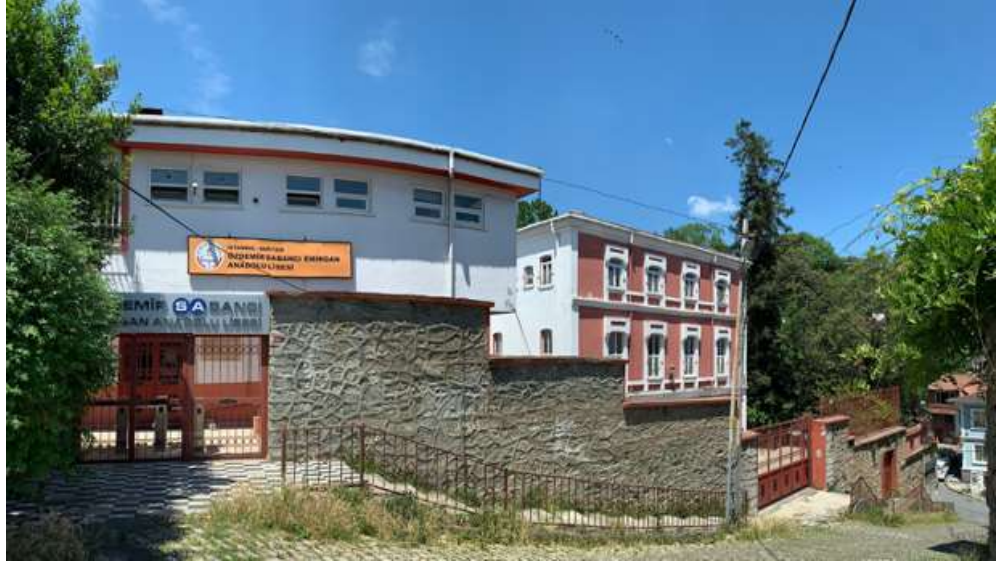
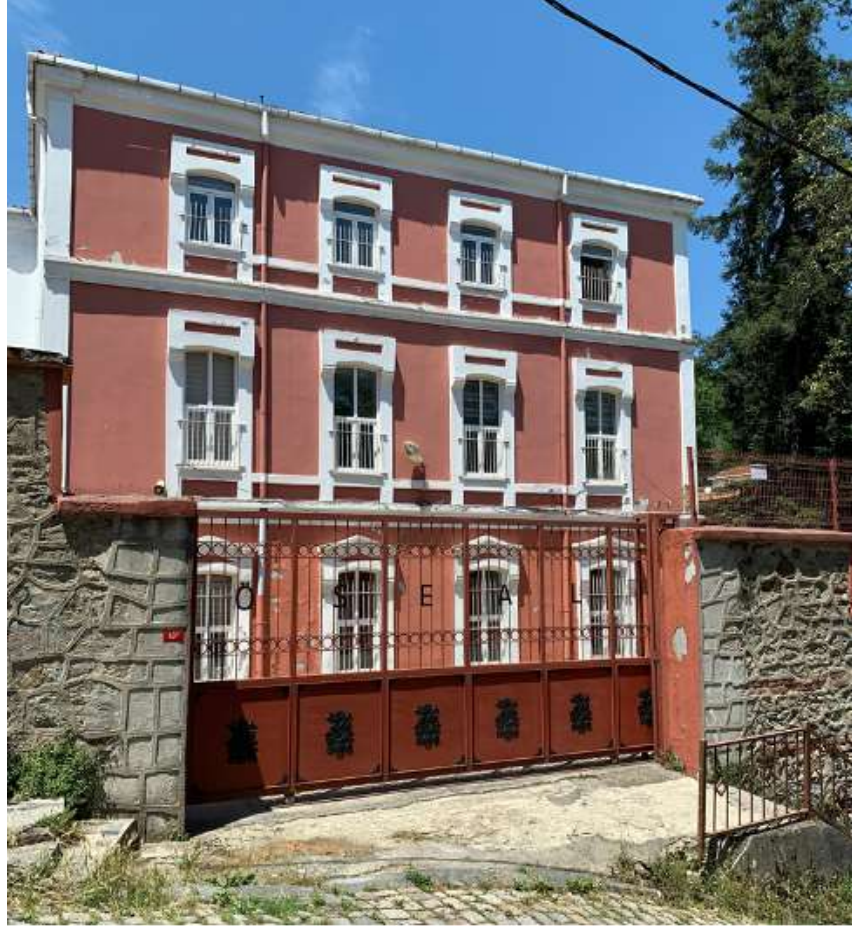
Şekil 1.76 Özdemir Sabancı Anadolu Lisesi

“Okul binasının altında 14 metre boyunda, 4 metre eninde ve 4 metre derinliğinde ve içinde kaynağı bulunan taş ve tuğla ile yapılmış bir ayazma sarnıç vardır (Dolunay 1999, S.52).” Ancak günümüzde sarnıç kapatıldığı için girilememiştir. Geçirdiği beş restorasyon sonrası cephesi sıvayla kapatılmıştır. Cephede kat silmeleri, pencere pervazları taş bezemelidir. Günümüzde lise düzeyinde eğitim veren yapı, özgün işlevini korumaktadır. (bkz. Şekil 1.76,1.77)

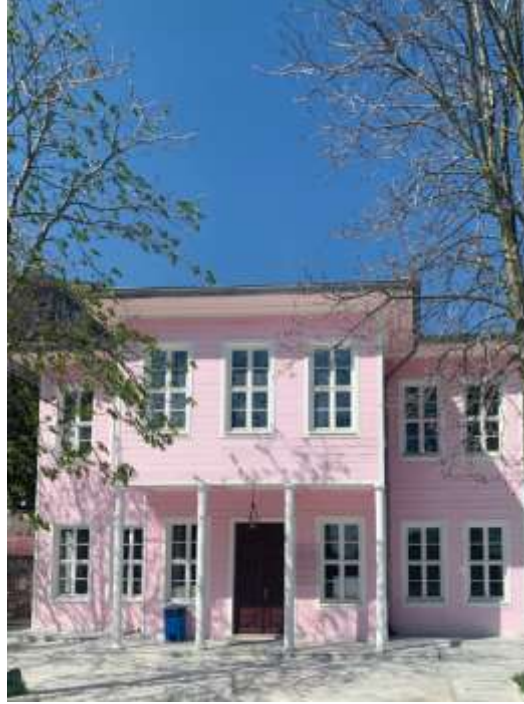
Şekil 1.79 Pembe Köşk

Budayıcıoğlu'nun aktardığı bilgilere göre (2004), Köşk 2003 yılına kadar beyazdı. 2006 yılındaki görselleri bakıldığında dış cephenin ismini aldığı pembe renge boyandığı görülmektedir. 2012 yılında tekrar cephesinde ve iç mekanlarda boya onarımları geçirmiştir (bkz. Şekil 1.79). Köşk restoran, kafe hizmetleri vermektedir. Günümüzde varlığını sürdüren yapıya baktığımızda onarımların sonucunda yapay bir görüntüye sahip olmuştur.

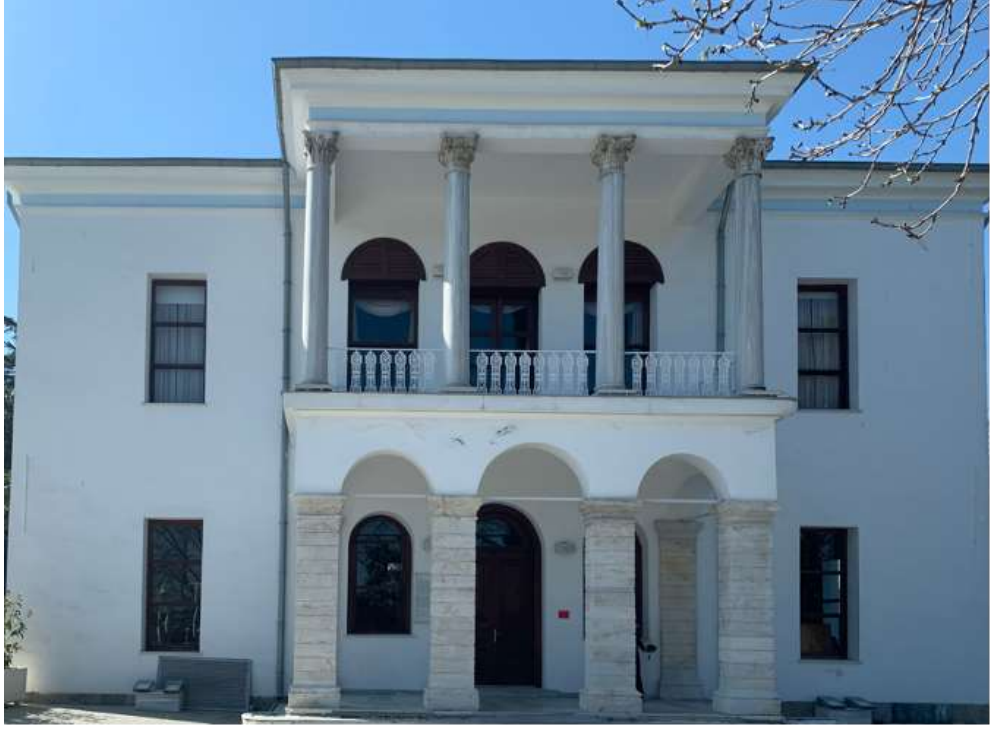
Şekil 1.81 Beyaz Köşk

Restorasyonu 1982 yılında Çelik Gülersoy tarafından yapılmıştır. Çuhadar'ın aktarımına göre (2010), yapının özgün pencere boşlukları tuğla ile örtülerek kapatılmış ve alt katı kömür deposu, üst katı soğan sandıklarının yer aldığı bir mekân olarak, işlevsel ve yapısal özelliklerinden uzaklaşmış bir vaziyette oldukça bakımsız bir durumda kurum tarafından teslim alınmıştır (s.715). Yapılan çalışmalarda kapalı pencereler açılmış, cepheler düzenlenmiş, onarmalarla yeniden kazandırılmıştır (bkz. Şekil 1.81).

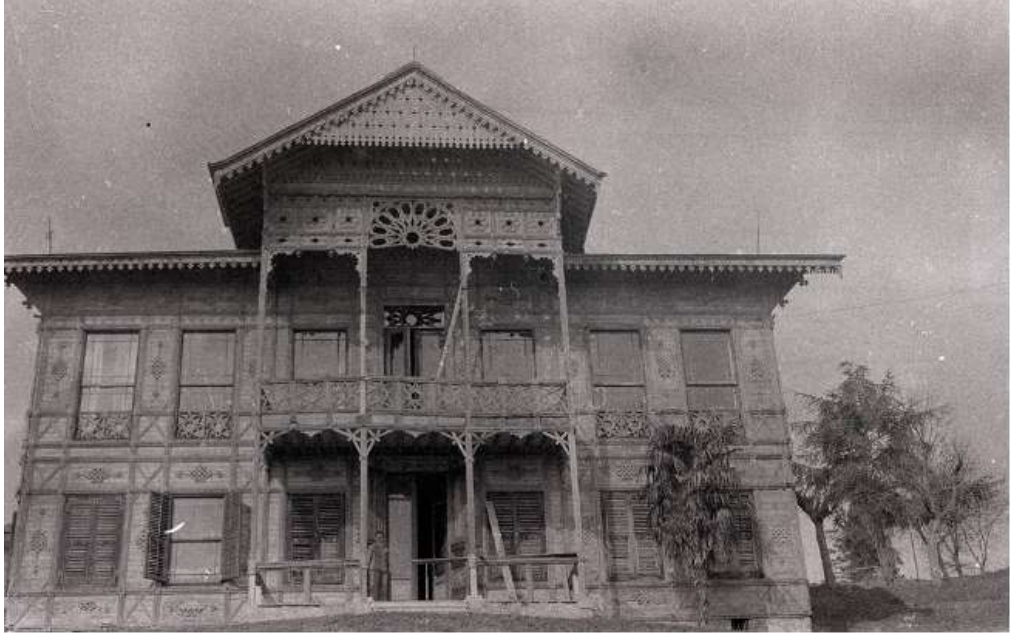
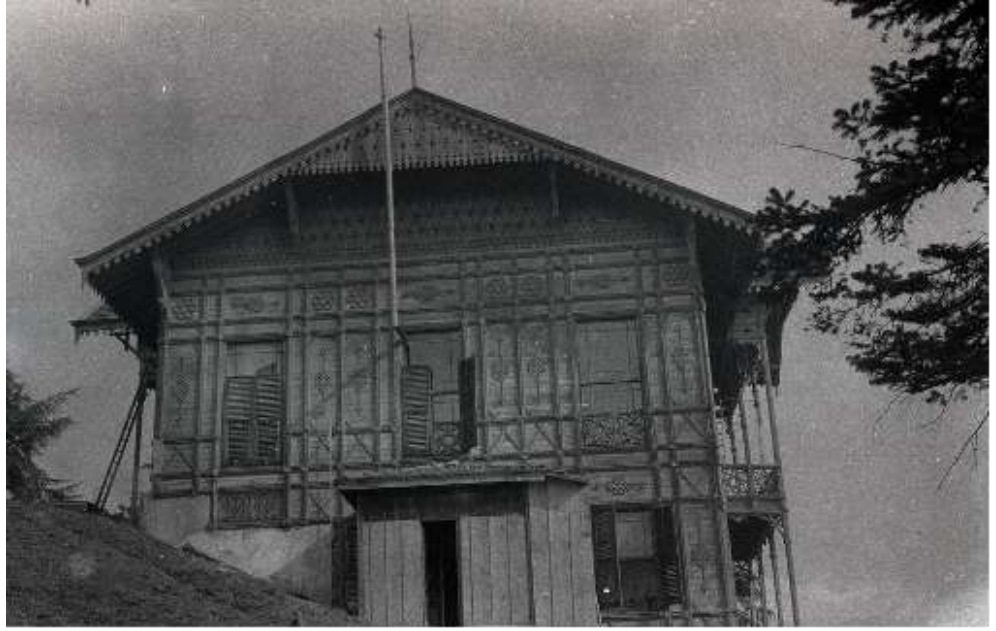
Şekil 1.82 1900'lü yılların ilk yarısı Sarı Köşk. (Salt Galata Arşivi)

Bodrum ve zemin kat olmak üzere iki katlı, dikdörtgen planlıdır. Eğimli arazisinden dolayı giriş cephesinde bodrum kat gözükmemektedir. Ancak güney ve doğu cephesinde bodrum kat fark edilmekte zemin kat bu cephelerde çıkmalar yapmaktadır. İlk inşasında ahşap karkas olarak yapılmıştır. Dikdörtgen biçimde pencereleri, oymalı saçakları, işlemeli pencere ve saç kornişleriyle işçiliği ön planda olan bezemeleri vardır. Birinci kat çıkmasının korkulukları, alın süslemeleri cephe düzeniyle uyumlu bir şekilde ahşap işlemelidir (bkz. Şekil 1.82,1.83).

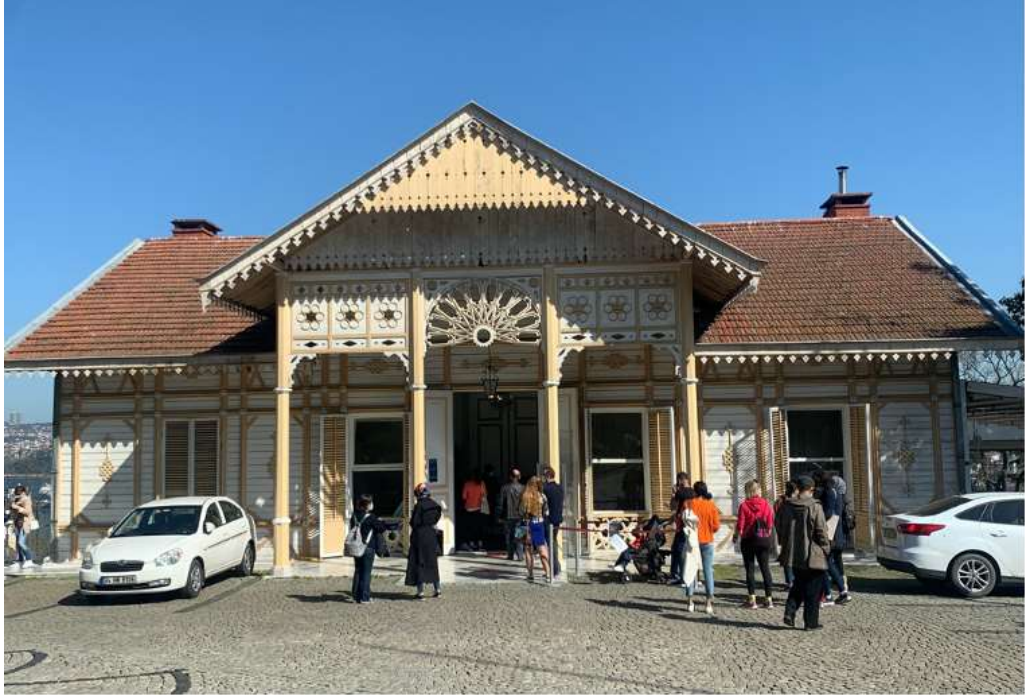
Şekil 1.85 Sarı Köşk (2021).

Geçirdiği hazin yangının ardından (bkz. Şekil 1.84) 1979'da Turing Kurumu, Sarı köşkü betonarme olarak yeniden inşa etmiştir. Ahşap malzemeyle kaplanan cephelerde dönem bezeme ve işlemleri tekrar edilmiştir. Geçirdiği yenileme ve onarımlardan sonra zemin kat, İBB tarafından halk kullanımına açılmıştır (Salman 2015, s.47) (bkz. Şekil 1.85).

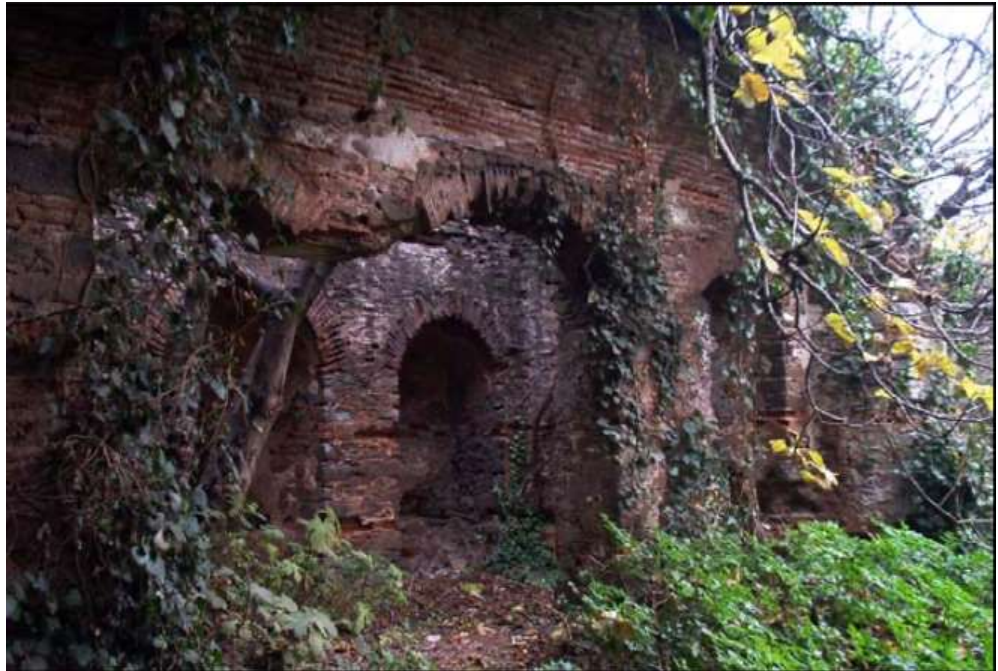
Şekil 1.87 Lale Müzesi (Budayıcıoğlu 2004, s.226-239).

Emirgân Korusu içerisinde bulunan taş yapı, Mısır Hidivi İsmail Paşa'nın yapı kompleksi içerisinde yer almaktadır. Yığma taş yapının sadece at ahırını değil, hizmetlerin ve lojistik ihtiyaçların karşılandığı; mutfak, fırın gibi birimlerin bulunduğu bir yapı olduğu düşünülmektedir (bkz. Şekil 1.87). Uzun yıllar harabe olarak kalmıştır. 2015 yılında Reta Mimarlık tarafından restore edilen yapı, İstanbul Büyükşehir Belediyesi ve İstanbul Lale Vakfı (İLAV) tarafından Lâle Müzesi olarak kullanıma açılmıştır (Budayıcıoğlu 2004, s.226-239).

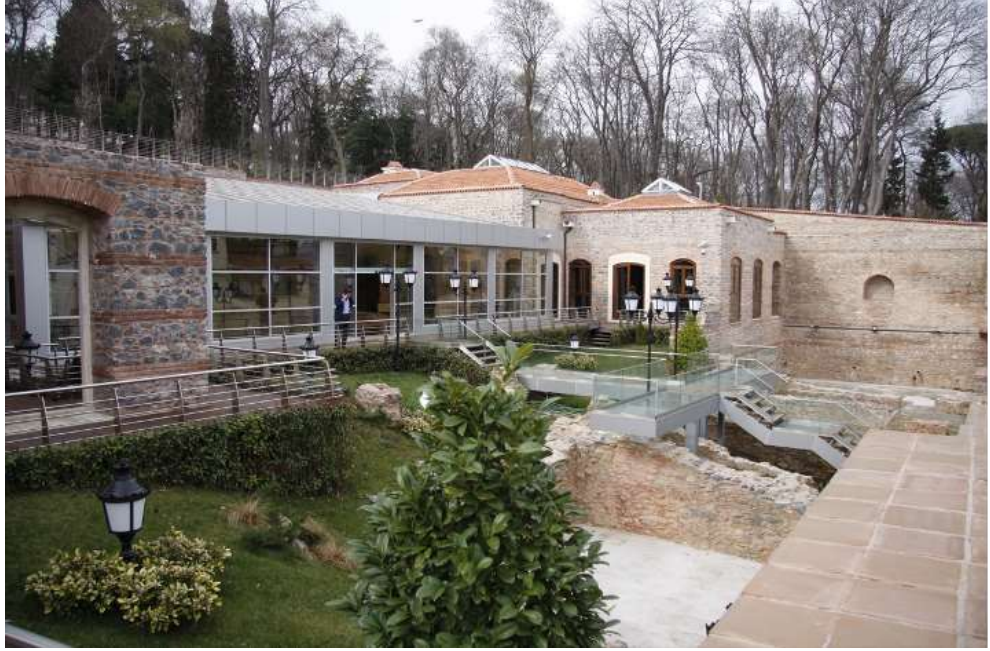
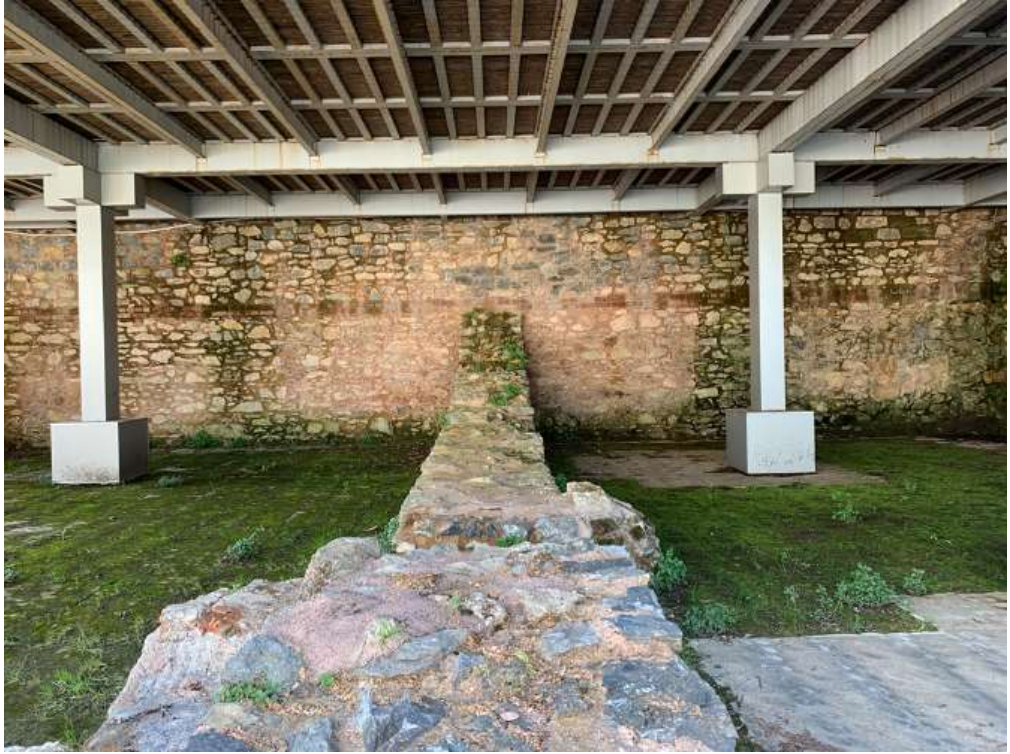
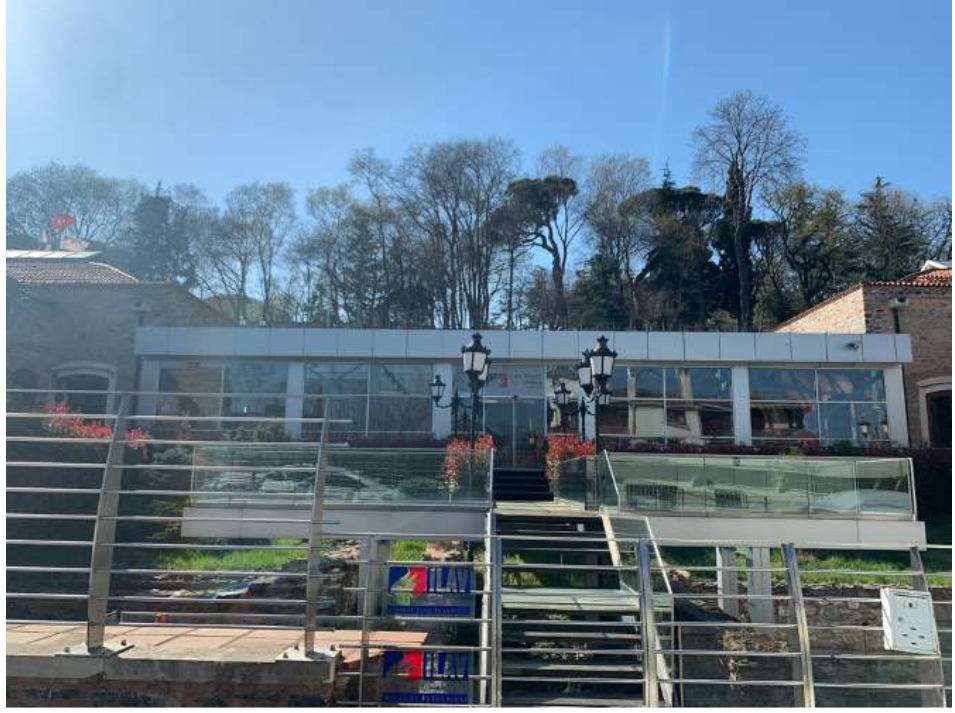
Şekil 1.88 Lâle Müzesi

Müze binası olarak yeniden işlevlendirilen taş yığma yapının, açık alanları çelik konstrüksiyonla kapatılmıştır. Tekrar aynı sistem kullanılarak, sokak kotundan yükseltilmiş giriş merdivenlerle ulaşım sağlanmıştır. Tarihi bir yapıya modern

eklemeler yapılarak varlığı korunmuştur. Küçük bahçesi yeşillendirilmiş, sırtını yasladığı koruyla bir bütünlük yakalamıştır (bkz. Şekil 1.88,1.89,1.90).

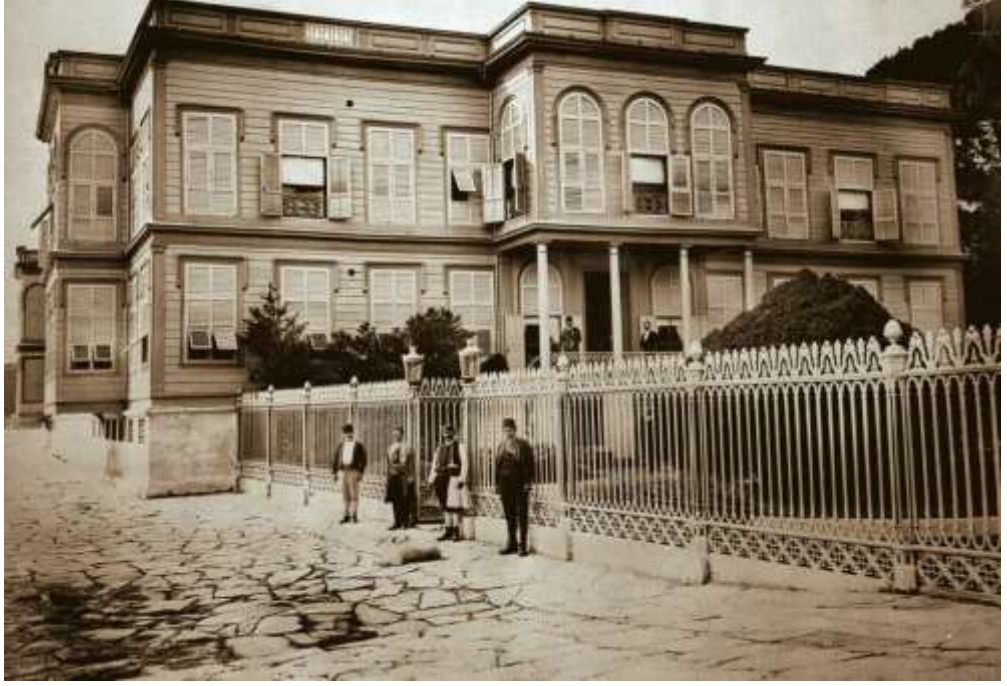
Şekil 1.91 1884-86 Prens Nikola Yalı (eskiistanbul.net)

Görsellerden anlaşılacağı üzere, 19. Yüzyıl'da bodrum, zemin ve üstü bir kat olmak üzere toplamda üç katlı bir kıyı yalıdır. Sahilden bakıldığında Abdülillah Paşa Yalısı'na komşudur ve denize bakan geniş bir cephesi vardır (bkz. Şekil 1.91). Ahşap karkas olarak inşa edilen yalının, çıkma cephelerinde bulunan kapı ve pencereleri kemerli, diğer yüzeylerde yer alan pencereler dikdörtgen biçimdedir. Geniş bahçe içerisinde yer alan ve zeminden yükseltilmiş girişi kuzey cephesindedir. Giriş üzerinde yer alan birinci kat çıkması sütunlarla taşınmakta ve giriş saçağı vazifesi görmektedir. Ahşap panjurlu pencereler giyotindir. Kıрма çatısının alın kornişleri sadedir. Saçak alınlarında sade ahşap işçiliği vardır (Eldem 1993, s.210-211, Eldem 1979, s.166-168).

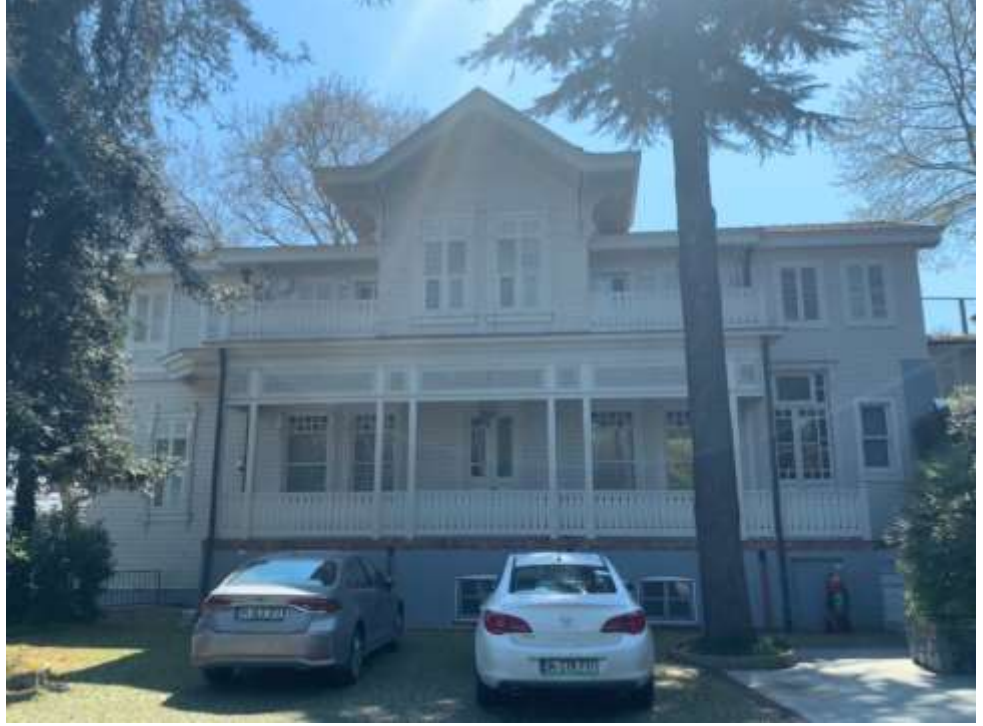
Şekil 1.94 Sicimoğlu Yalısı

Arazi içinde yer alan bir diğer yapı ise Sicimoğlu Yalısı'dır. Bodrum, zemin ve üzeri bir katlı olan yapı, 19. yüzyıl mimari tipolojik özellikleri yansıtmaktadır (bkz. Şekil

2.94). Yalı hakkında literatürde kısıtlı bilgiler bulunmaması sebebiyle çalışmamızda detaylı bilgileri paylaşamıyoruz.

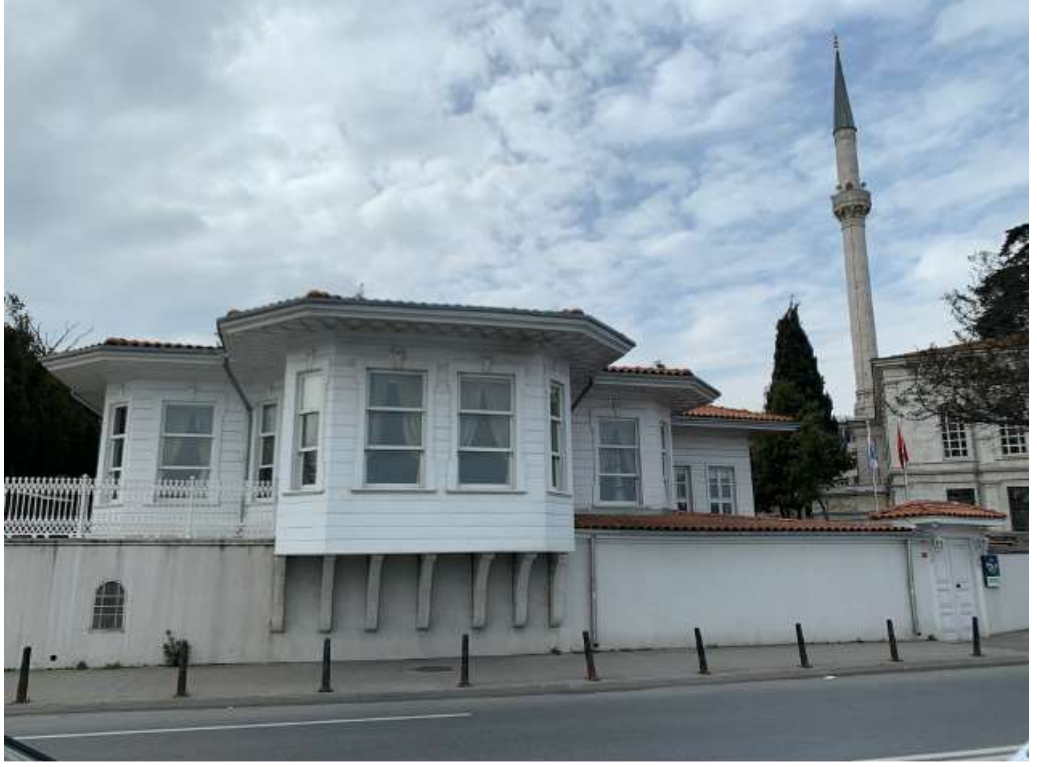
Şekil 1.96 Şerifler Yalısı

Eski fotoğraflarla karşılaştırıldığında, kemer biçimindeki pencereler yerine dikdörtgen biçiminde pencereler uygulanarak tipolojik özgünlüğünü yitirmiştir (bkz. Şekil 1.95,1.96).

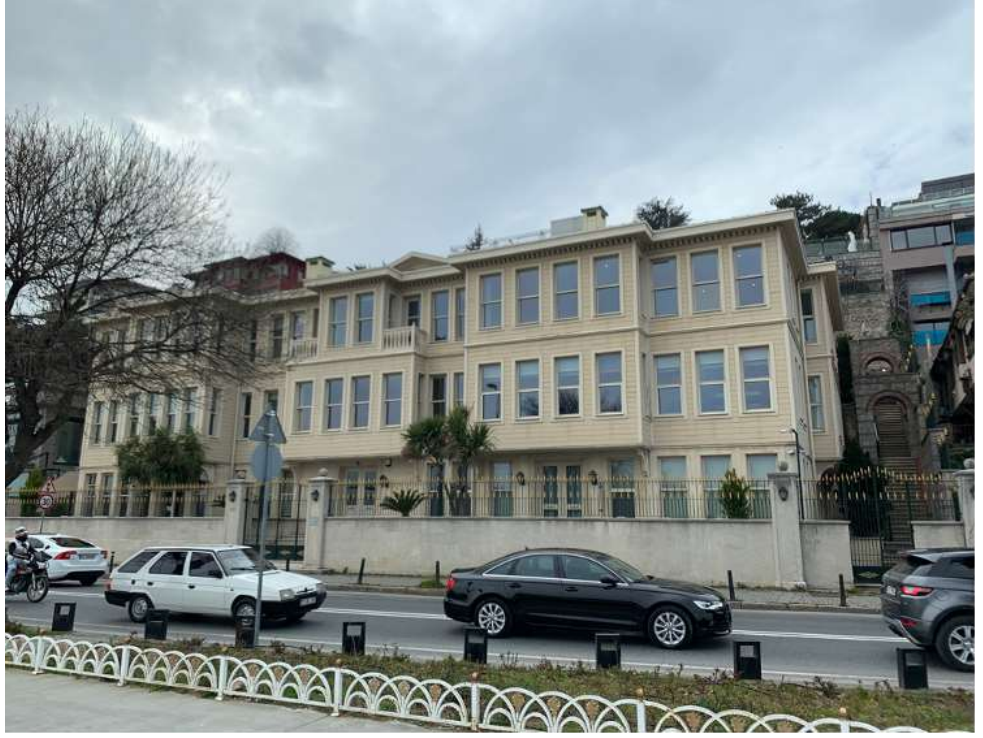
Şekil 1.97 Mısırlı Aziz İzzet Paşa Yalısı

Sakıp Sabancı Caddesi üzerinde üç çıkmalı, cephe uzunluğu yaklaşık 34 metre olan, denize paralel gelişmiş bir sahil saray görülmektedir. Bu yapı Selimiye Kumandanı Mısırlı Aziz İzzet Paşa yalısıdır. Sakıp Sabancı caddesinin en uzun yalısı olan yapı, 1873 yılında kıyı yalısı olarak yaptırılmıştır. Yetmiş seneyi aşkın süre varlığını korumuş, yol genişletme çalışmalarında yıkılmamış ancak kıyı değil yol yalısı olmuştur. 1946 yılında çıkan bir yangınla tüm varlığını yitirmiştir. Uzun yıllar harap halde olan yalı, 1999 yılında rekonstrüksiyon olarak yeniden inşa edilmiştir. Eski halinin cephe oranları, açıklık yerleri ve hareketleriyle malzeme görüntüsü yansıtılmış; planda geniş otopark, yüzme havuzu, şarap mahzeni, suna gibi modern hayatın getirdiği yenilikler eklenmiştir. Dışarıdan bakıldığında zemin kat üzeri iki kat ve cihannüma olmak üzere toplamda dört katlı yapı olarak görülmektedir. Günümüzde yeni sahibi Mustafa Özkan'ın adıyla anılmaktadır. Hem konut hem iş merkezi olarak kullanılmaktadır (Yenigün 2006, s.109) (bkz. Şekil 1.97,1.98).

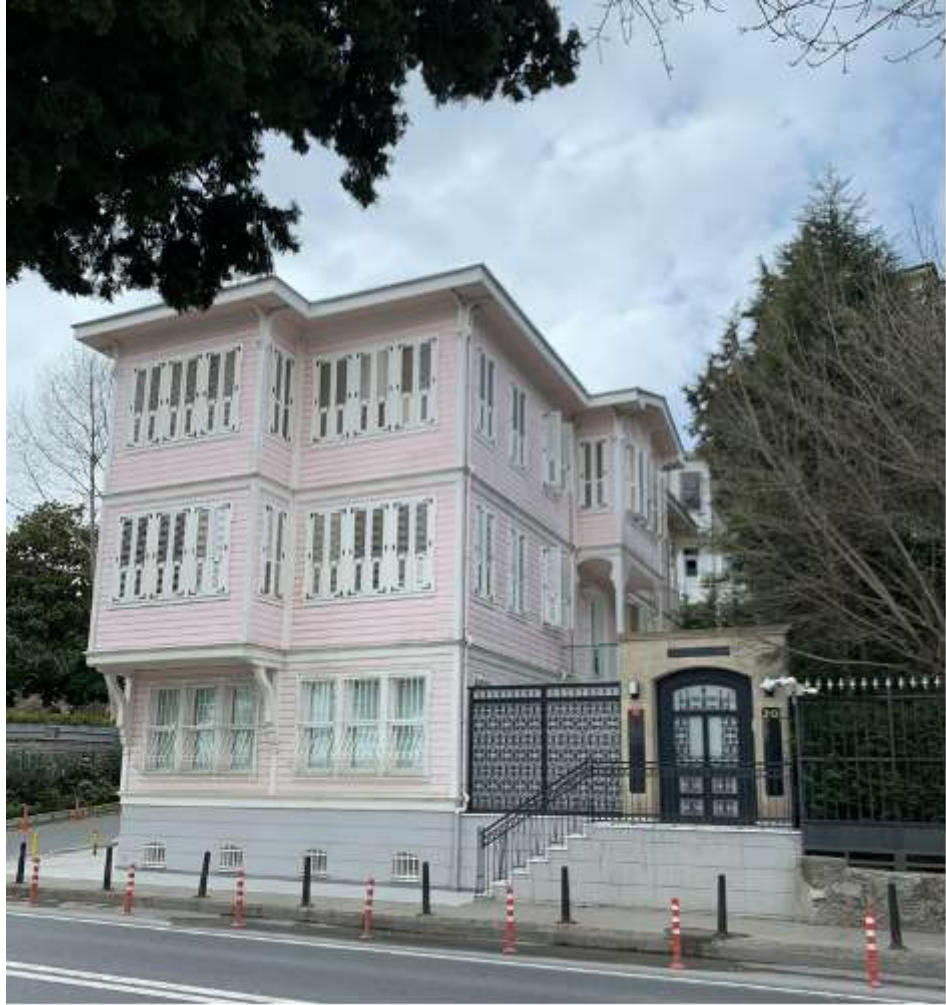
Şekil 1.99 86 Ada 10 Parsel 'deki Pembe Yalı

Cephe malzemesi ve zemin kat pencerelerinden anlaşılacağı üzere yakın tarihte müdahale edilmiştir. Bahçe duvarı ve kapısı yenilenmiştir. İlk yapıldığı tarihte kıyı yalısı olarak yapıldığı, ancak kıyı şeridinin genişletilmesiyle yol yalısı olduğu kuvvetle muhtemeldir.

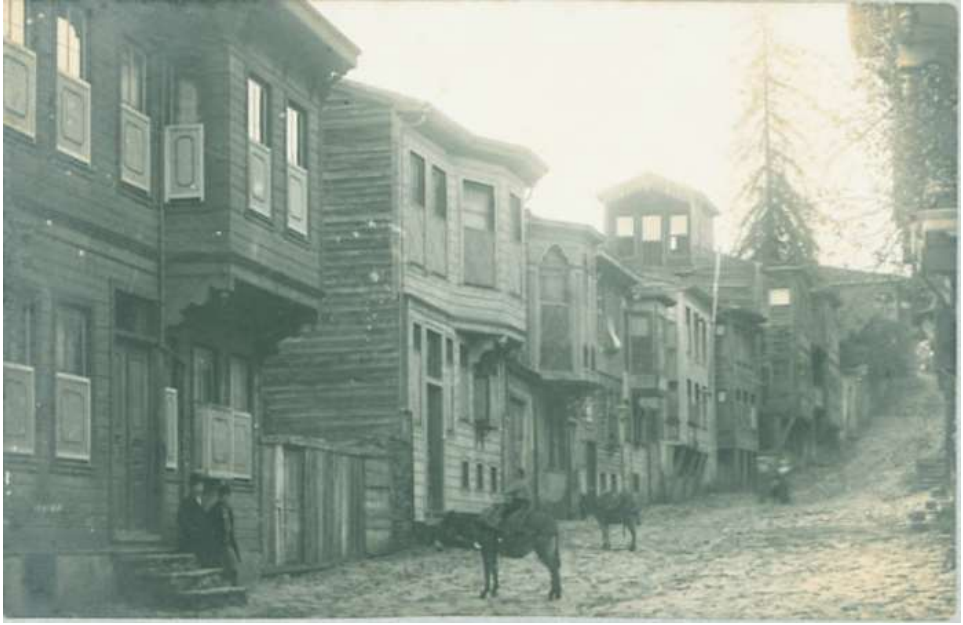
Şekil 1.100 Doğu Muvakkithane Sokağı (Sakıp Sabancı Müzesi Dijital Koleksiyonları ve Arşivi)

Günümüze bazı ahşap karkas tekniğinde yapılmış, geleneksel konut mimarisini anlatan yapı ulaşmışsa da pek çoğu da maalesef kaybedilmiştir. Bunlardan bir kısmı dönem özellikleri taşıyan, korunmuşluk derecesi çok iyi ve halen faaliyet gösterebilen yapılardır (bkz. Şekil 1.100). Bazılarının da strüktürel durumu iyi ancak özgünlüğünün bir kısmını muhdes müdahalelerle yitirmiştir (bkz. Şekil 1.101).

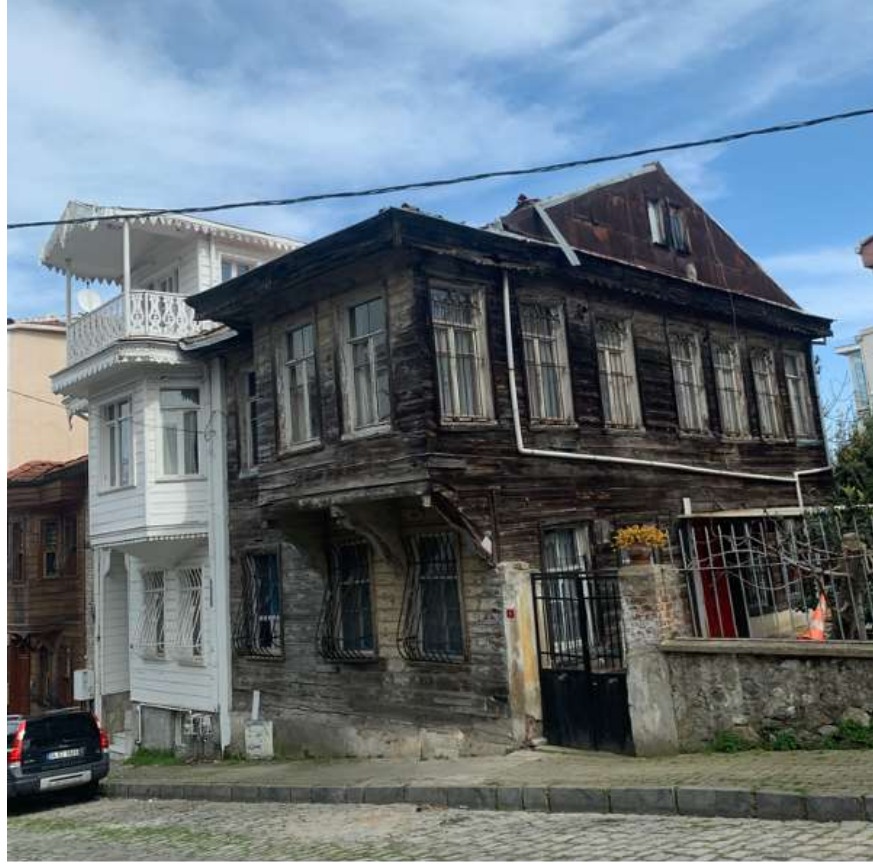
Şekil 1.105 117 ada üzerinde bulunan rekonstrüksiyon yapı ve az müdahale görmüş yapı

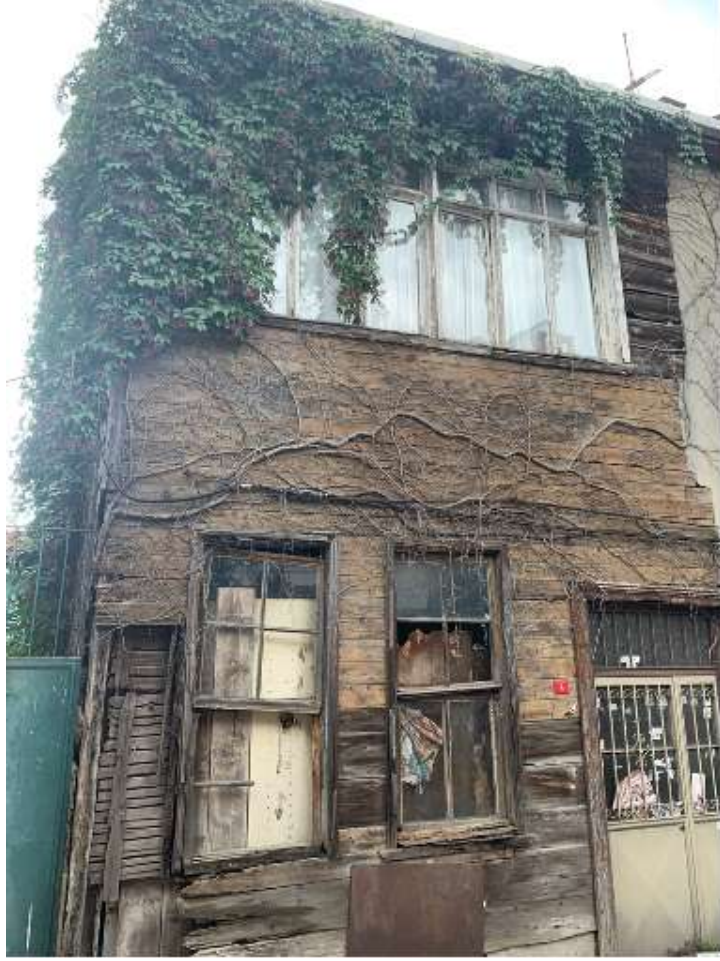
Bu yapılar önemli belge niteliği taşır. Bölgedeki bazı ahşap konutlar ise, halen sokak silüetlerin de izleri bulunan ama yıkılmak üzere olan yapılardır (bkz. Şekil 1.106).

Şekil 1.106 Büyük oranda zarar görmüş yapı

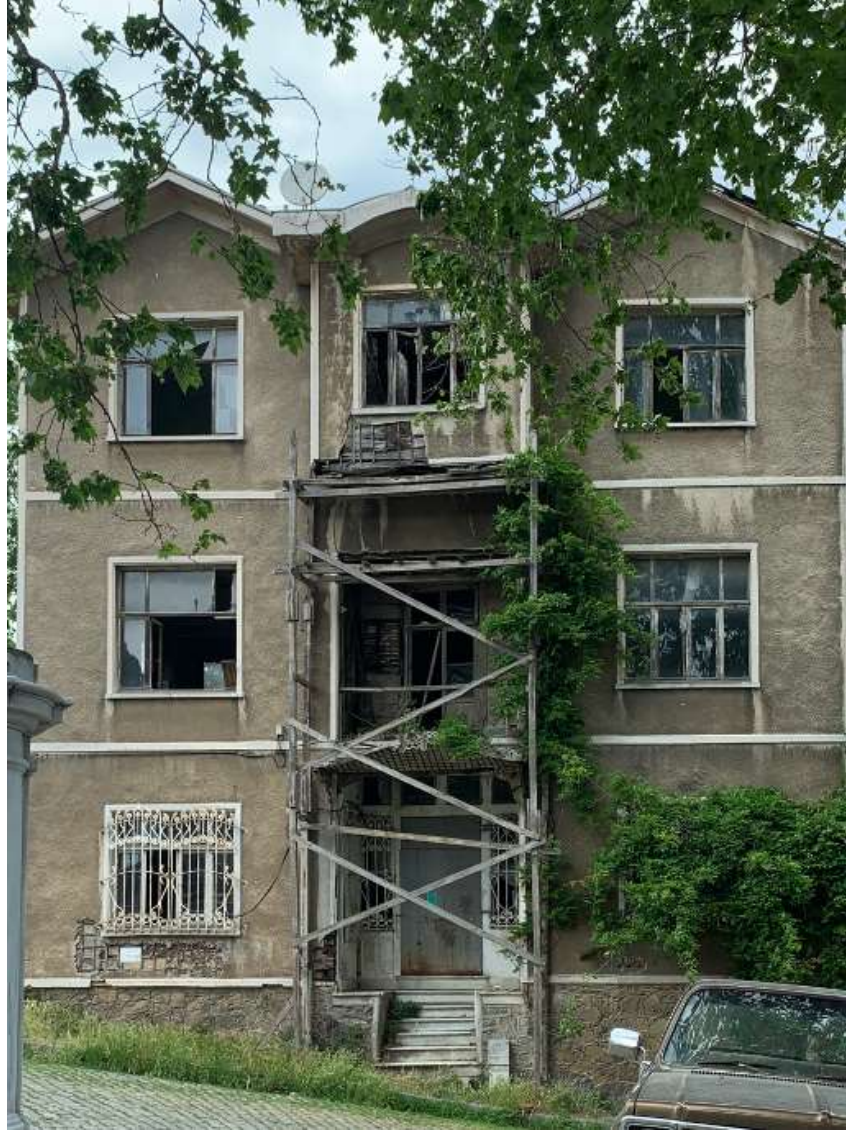
Şekil 1.108 122 ada 19 parselde bulunan, strüktürel durumu zayıflamış ahşap karkas yapı

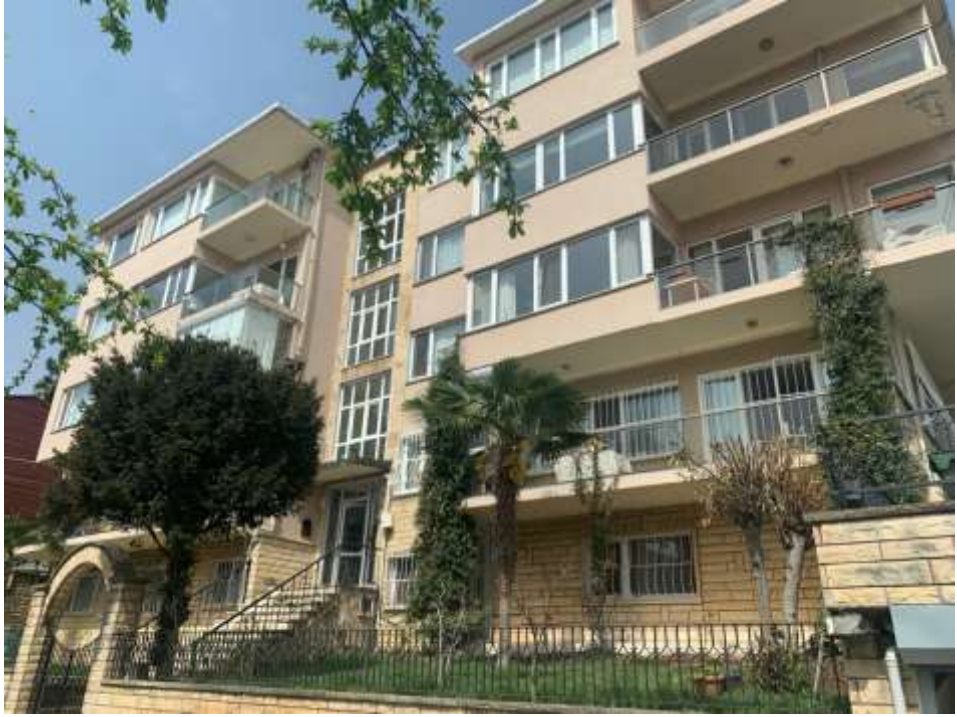
sade ve basit ifadeleri içeren anlatımlarıyla 20. Yüzyıl'ın ikinci yarısında ilk örneklerini vermiştir. 1950'li yıllarda inşa edilmeye başlanmıştır. Arazinin kot farklarından kaynaklı eğimleri kat adedinin artışında kullanılmıştır. Deniz seviyesinde zemin olarak görülen katlar, kotların arttığı paralel sokaklarda bodrum kat gibi algılanmaktadır. Bu dönemde yapılan çoklu konutları bir arada bulunduran apartmanlar, makro alanlara oturmuş, geniş çıkmaları ve büyük açıklıkları olan yapılardır (bkz. Şekil 1.109).

Şekil 1.109 1970 yılında yapılan Altın Yalılar Apartmanı.

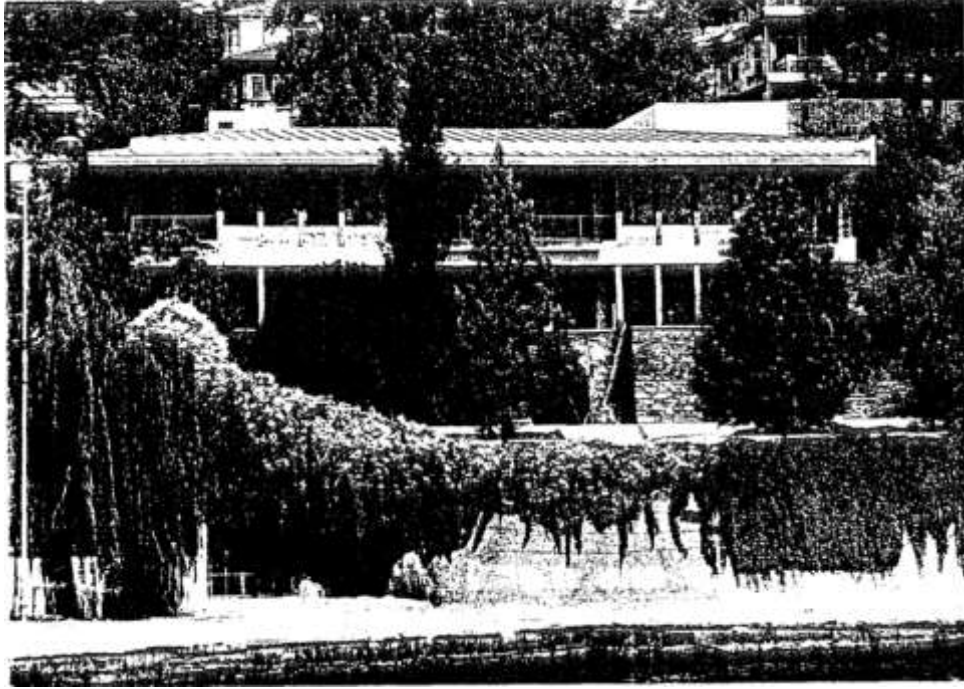
Uşaklıgil Köşkü, Meltem Ergüler'in 1996 yılında çalıştığı tezinde belirttiği gibi, günümüzde mevcut olmayan ancak döneminde büyük bir alanı kapsayan İsmail Paşa yalıları yerine, 1956 senesinde yapılmaya başlanmıştır (Taha Toros Arşivi 10.04.2021) (bkz. Şekil 1.110).

Şekil 1.110 Uşaklıgil Köşkü (Ergüler, 1996)

Apartman yapılarıyla beraber, müstakil yapılarda tercih edilmiştir. En önemli örneklerinden biri de Sedat Hakkı Eldem tarafından Tokmak Burnu'nda yapılan Uşaklıgil Köşkü'dür (bkz. Şekil1.110).

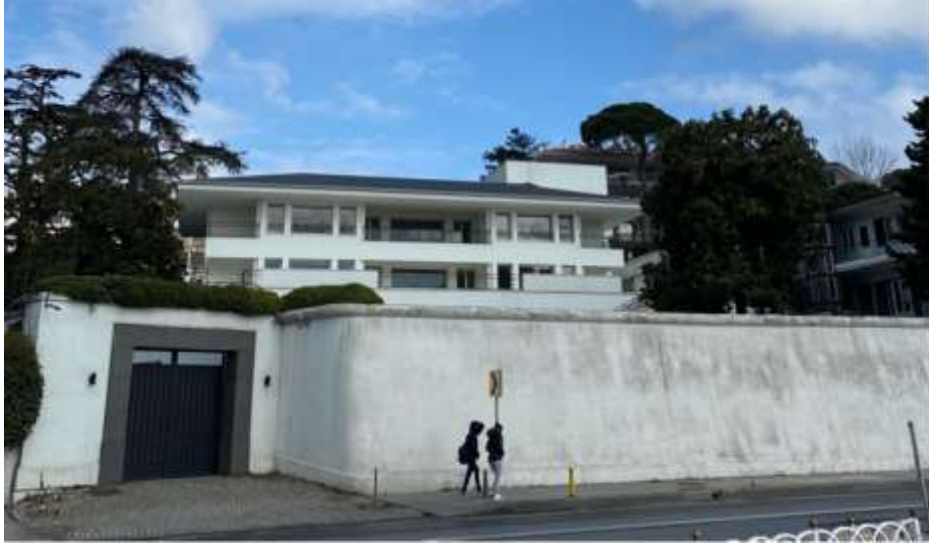
Doğu yönünde olan giriş cephesi Sakıp Sabancı caddesi, batı yönünde olan arka cephesi de Hekim Tahsin sokak üzerindedir. Oldukça yalın bir üsluba sahiptir. Modern mimarinin yalın ve somut ifadesini güçlü çizgilerle göstermektedir. Plan şemasında eklentiler fonksiyonel işlev olarak birbirini takip etmektedir. Betonarme olarak inşa edilen yapıda, yapım tekniğinden yararlanılarak geniş açıklık ve saçaklara yer verilmiştir. Zemin ve üzeri bir kat olmak üzere toplamda iki katlı bir yapıdır. Modernizmin ilkelerini içeren yapı, çevreye uyum ve saygı ilkesini benimsemiştir. Cephe hareketleri ve boşluklar geçirgenliği sağlamıştır. Yeni yapılacak konut binası araziye konumlandırılırken, bahçesinde yer alan ağaçlar dikkate alınmıştır. Kat yüksekliği ile aşırılığa kaçılmamış, silüete uygun bir yaklaşımda bulunulmuştur. Mevcut durumda cephe boyası yenilenmiş yapı, yol hizasında geride, ağaçların arasında, denize bakan geniş cephesiyle varlığını korumaktadır.

Şekil 1.111 Uşaklıgil Köşkü, 2021

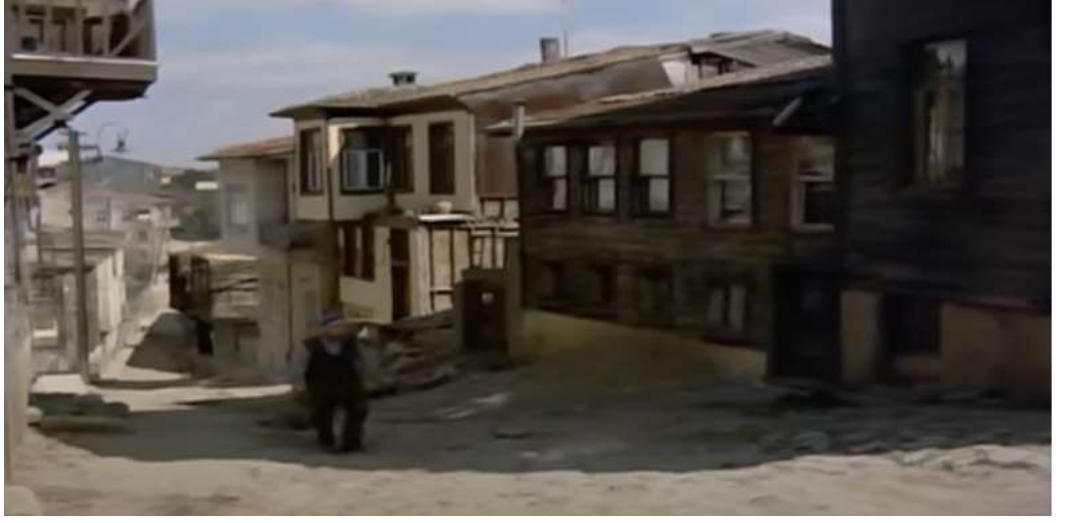
Emirgân mahallesinde pek çok dizi ve film çekilmiştir. Film ve dizi kareleri incelendiğinde günümüze ulaşmayan yapılar tespit edilebilmektedir. Örnek olarak 1977 yılında, görgü sokak üzerinde çekilmiş Aslan Bacanak film karesinde görülen yapılar günümüze büyük bir kısmı ulaşmamıştır. Yok olan yapı parselleri ya boş durumda ya da yerlerine yeni yapılar yapılmıştır.

Şekil 1.118 Görgü Sokak (Aslan Bacanak filmi, 1977)

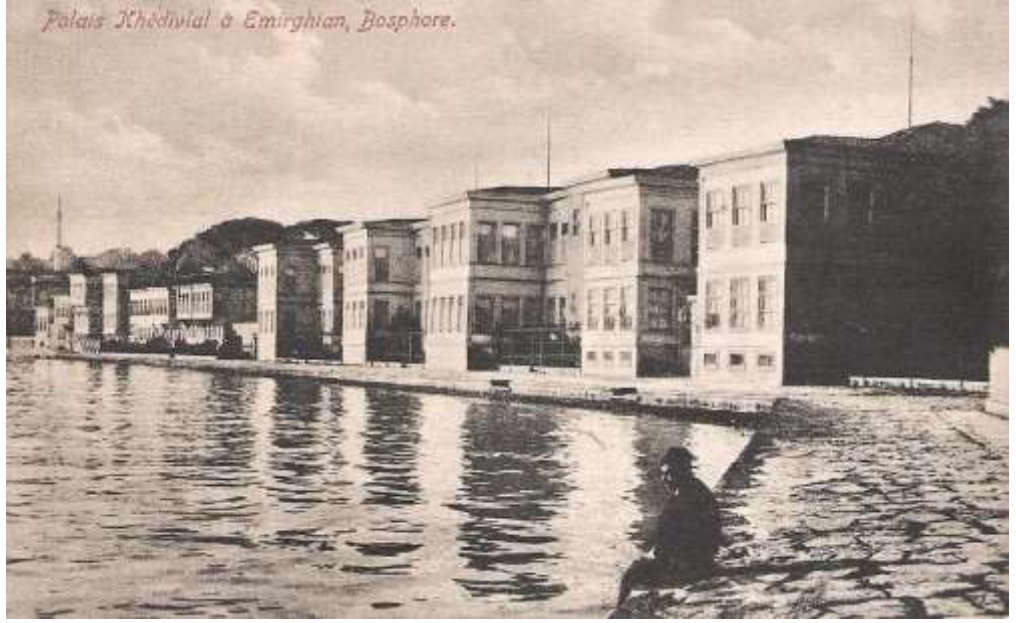
Deniz tarafından beş çıkması olan, bodrum, zemin ve üzeri bir kattan oluşan, oldukça görkemli bir sahil sarayı idi (bkz. Şekil 1.120). Kat ve saçak silmeleri oldukça sade ve cephe simetriktir. Dikdörtgen biçimli pencerelerin ahşap panjurları vardır. Kıyı şeridinde yer alan diğer yalı yapılarından oldukça büyüktür. Arka sırtlarında, günümüzün Emirgân korusu kapatmaktaydı. Ancak 1950'li yıllarda yapılan yol çalışmaları ile Emirgân için oldukça önem arz eden bu yapı ne yazık ki yıkılmıştır.

Şekil 1.120 1860 tarihinde Hidiv İsmail Paşa Sarayı (eskiistanbul.net)
