FATİH SULTAN MEHMET VAKIF ÜNİVERSİTESİ
LİSANSÜSTÜ EĞİTİM ENSTİTÜSÜ
MİMARLIK ANABİLİM DALI
MİMARİ KORUMA-RESTORASYON PROGRAMI

KÜLTÜREL GELENEĞİN KORUNMASI
BAĞLAMINDA EMİRGÂN MAHALLESİNİN
İNCELENMESİ VE BOYACIKÖY SİLÜET ÇALIŞMASI

YÜKSEK LİSANS

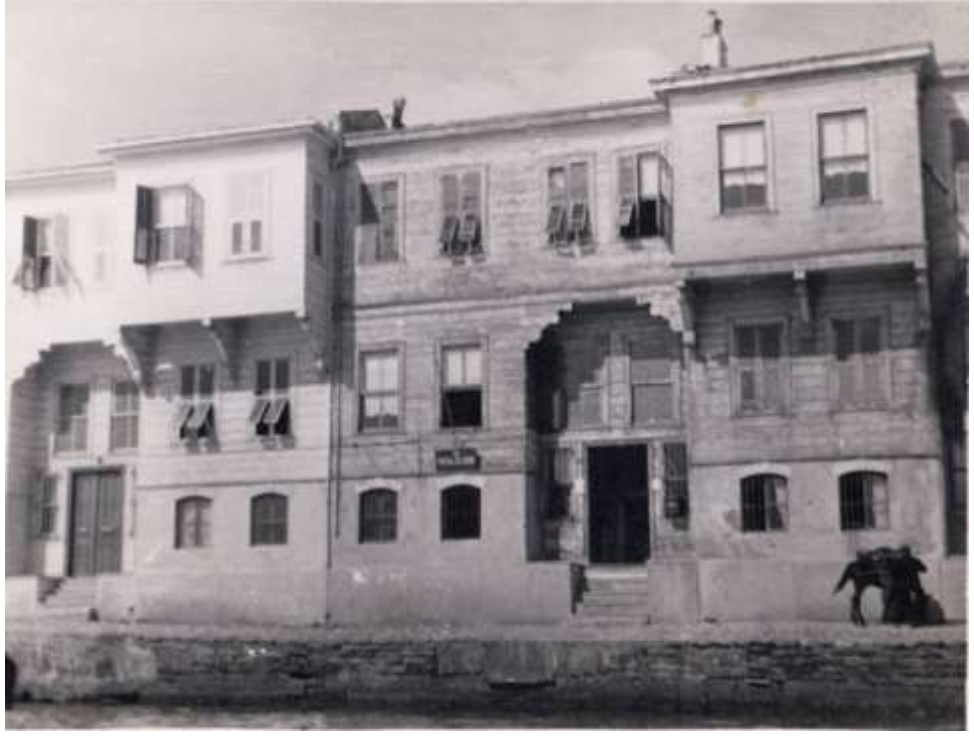
Yapı günümüze ulaşamamıştır. Parsel tarihçesi hakkında bir bilgiye ulaşamamıştır. Sakıp Sabancı Müzesi Dijital Arşivinden ulaşılan fotoğraf incelendiğinde; ahşap karkas olan yapı, bodrum, zemin ve üzeri bir kattır. Oldukça zarif ve bölge tipolojisinden farklı cephe hareketleri vardır. Ön cephenin güneyinde payandalarla taşınan bir çıkması vardır. Yükseltilmiş girişi geriye çekilerek cepheye hareket kazandırılmıştır. Bodrum kat pencereleri kemerli, zemin ve birinci kat pencereleri ise dikdörtgen formdadır. Yapı denize çok yakın bir konumda olduğu için yol çalışmaları sırasında yıkıldığı düşünülmektedir (Erişim tarihi: 15.05.2021).

Şekil 1.121 1930 tarihli Boyacıköy postanesi (Sakıp Sabancı Müzesi Dijital Koleksiyonları ve Arşivleri)

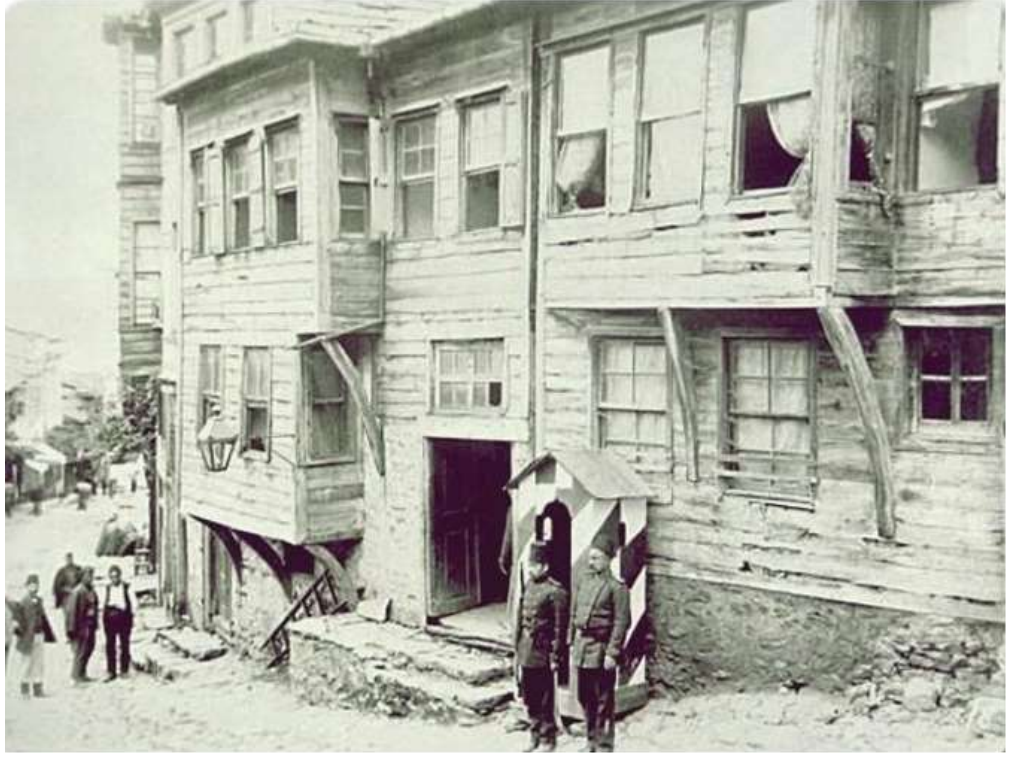
Abdullah Kardeşler fotoğraf arşivinden ulaşılan fotoğrafa göre, Boyacıköy karakolu, Emirgân 'ın sırtlarında bulunmakta idi. Geleneksel Türk mimarisi özellikleri taşımaktadır. İki taraflı cumbası olan yapı, arazi eğimine uygun bir vaziyette yapılmıştır. Bodrum, zemin ve üzeri bir kattır. Yükseltilmiş giriş kapısının üzerinde aydınlık penceresi vardır. 1800'lü yılların sonuna ait fotoğrafa bakılınca yapının oldukça bakımsız vaziyette olduğu anlaşılmaktadır (Erişim Tarihi: 15.05.2021).

Şekil 1.122 Boyacıköy Karakolu (Abdullah Kardeşler fotoğraf arşivi)

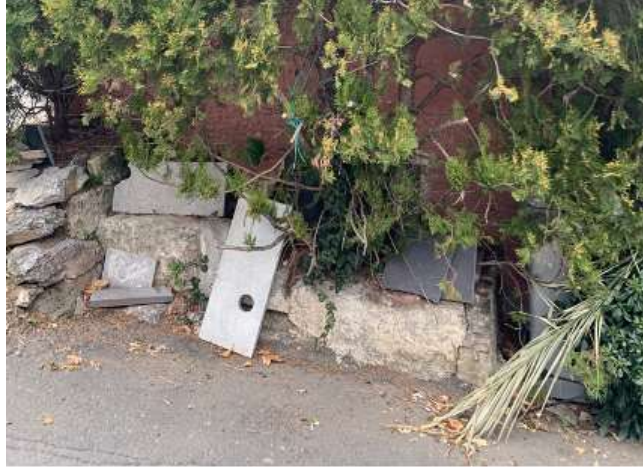
Su Vakfı'nın yayımına göre, 1842-1843 tarihlidir. Günümüze, çeşmeye ait sadece yalak taşı ulaşabilmiştir. Bu taş, Emirgân Korusu sokak üzerinde, 97 ada 4 parseldeki yapının güney cephesi üzerindedir İnşa edildiği haliyle ilgili bir bilgiye ulaşılammıştır. Yıllar içinde mimari özelliğini kaybetmiş ve kullanılmaz bir hal almıştır. Yığma taştan yapılmış, dikdörtgene yakın, kagir duvar çeşmesidir. Çeşme, büyük ölçüde yeşilliklerle kapandığı için okumak bir hayli zordur. Tanzimat dönemi yapısı olan çeşmenin günümüze ulaşmış kırık kurnası da yok oluş sürecine girmiştir.

Şekil 1.123 Fatma Atiye Hanım Çeşmesi

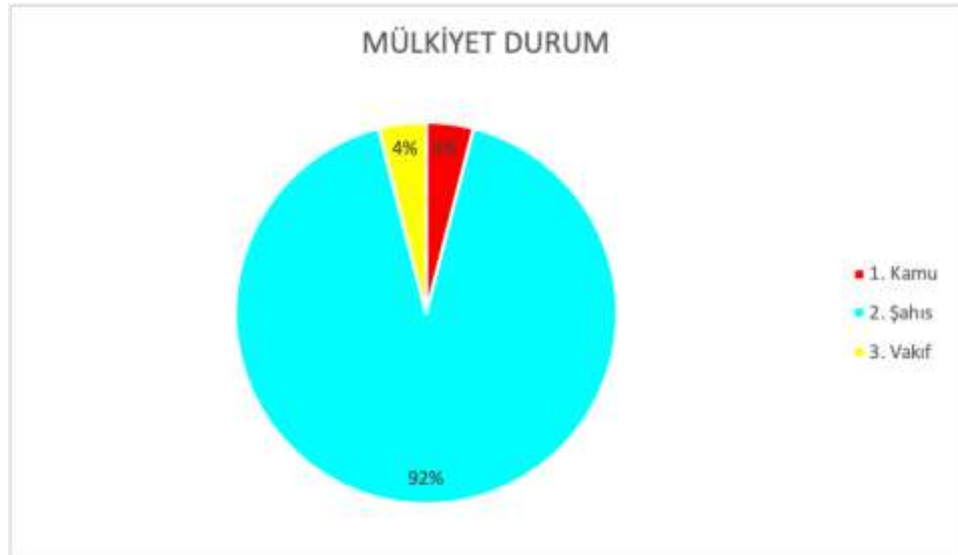
Çalışma sınır hattı içerisinde kalan tüm yapıları kapsayan analiz sonucu, yapıların %4'ü kamu, %92'si şahıs, %4'ü de vakıf mülkiyetindedir. Dini, dernek yapıları vakıf grubuna girerken, eğitim yapılarıyla beraber kuru köşkleri gibi halka açık alanlar kamu yapıları grubuna girmektedir. Şerifler Yalısı kamu mülkiyetindedir ve vakıf tarafından kiralanmıştır. Geriye kalan mülk tapuları şahıslar adına kayıtlıdır.

Şekil 2.22 Mülkiyet Durum Grafiği

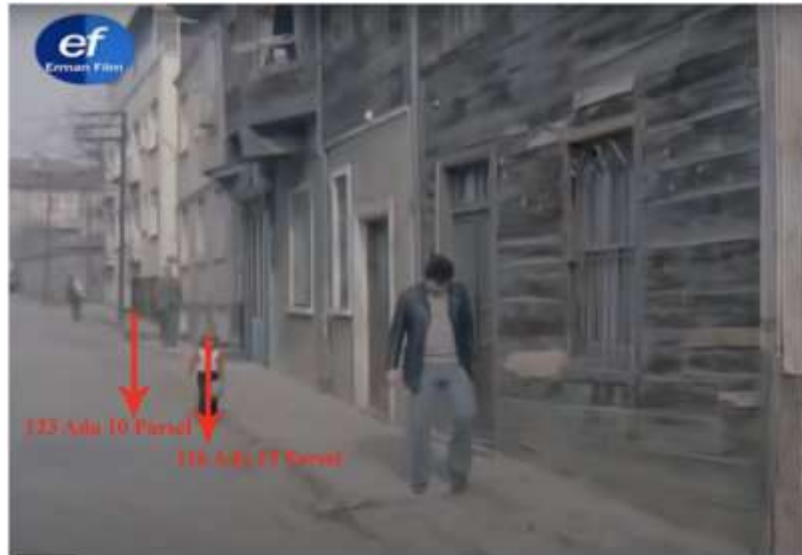
10 numaralı parsel üzerinde bulunan yapının 1977 yılındaki hali, Sezai Bey caddesi üzerinde çekilen Aslan Bacanak filminde görülmektedir (bkz. Şekil 2.39). Görselde yer alan yapının giriş cephesi Sezai Bey caddesi üzerinden sağlanmaktadır. Yapı toplamda dört katlıdır.

Şekil 2.39 Sezai Bey Caddesi (Aslan Bacanak Filmi, 1977)

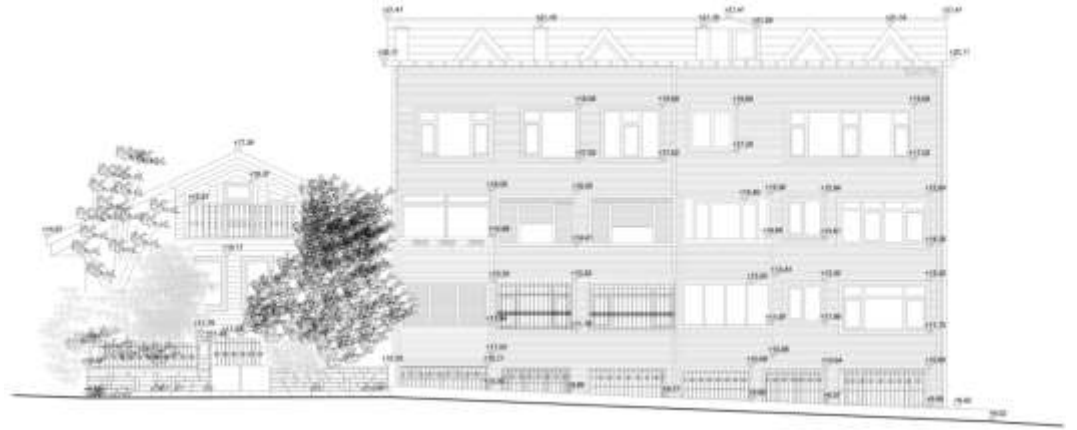
Mevcut durumda 10 numaralı parsel üzerinde bulunan yapı, çatı katıyla beraber toplamda beş katlıdır. Kaplama malzemesi, cephe boşlukları ve düzeni fiziksel nitelik taşımamaktadır (bkz. Şekil 2.40).

Şekil 2.40 123 ada mevcut durum silueti

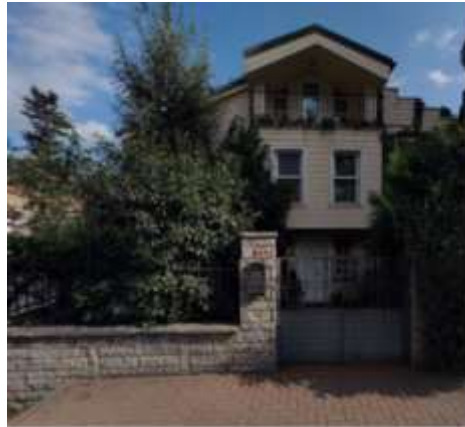
Şekil 2.41 123 ada 11 parsel yapı (İstanbul Şehir Haritaları,2013)

2013 tarihli fotoğrafına dayanarak, 11 numaralı parselde bulunan yapıya renk değişimi önerilmiştir. Bahçe duvarı kaplamaları kaldırılarak siluet ile uyumlu hale getirilmiştir (bkz. Şekil 2.41).

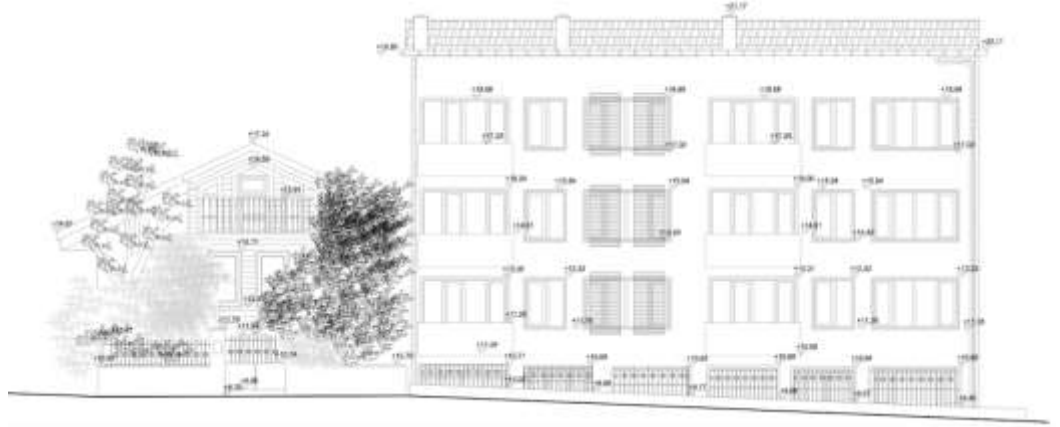
Şekil 2.43 123 ada siluet önerisi

10 numaralı parselde bulunan yapının, kullanıcılarını mağdur etmemek ve 1977 tarihli fotoğraflarına dayanarak çatıya açılan pencerelerin kaldırılması; cephe bütünlüğünü sağlamak için pencere boşluklarının orantılanması, panjurlar yerine modern güneş kırıcılar önerilmiştir (bkz. Şekil 2.43).

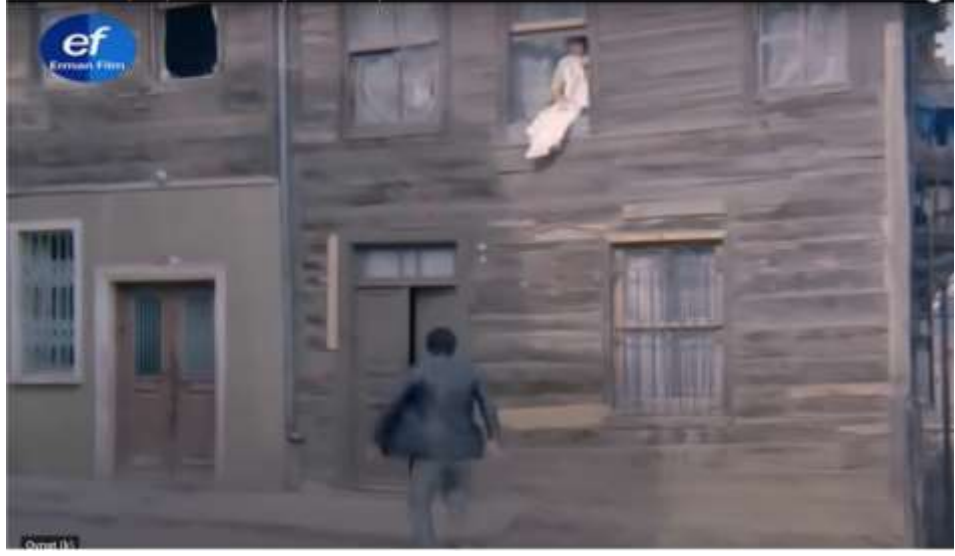
Şekil 2.46 116 ada 13 parsel (Aslan Bacanak filmi,1977)

Sezai Bey Caddesi üzerinde, 116 numaralı ada üzerinde bulunan dört yapı vardır. Bunlardan 14,13 ve 12 numaralı parseller tescillidir. 1972 tarihli görselden ve 1920 tarihli haritadan anlaşıldığı üzere, 15 numaralı parsel üzerinde bulunan yapı yıkılmış, ve silueti bozacak şekilde dört katlı olarak inşa edilmiştir (bkz. Şekil 2.44). 14 ve 12 numaralı parsellerde bulunan yapılar özgünlüğünü koruyarak ulaşmıştır. 12 numaralı parselde bulunan yapının ikinci katı balkona çevrilmiştir (bkz. Şekil 2.44, 2.48). 13 numaralı parselde bulunan yapı rekonstrüksiyondur. Bu parselde yer alan yapının yeniden yapılmadan önceki haline ait görselleri film sahnelerinde görebiliyoruz (bkz. şekil 2.46).

13 numaralı parselde bulunan eski yapı taklit edilerek yeniden yapılmıştır. Ancak cephede kullanılan ahşap boyutları ve rengi, kullanılan giriş kapı orijinali yansıtmamaktadır. Bu duruma istinaden cephede kullanılan ahşap ve giriş kapısının değiştirilmesi önerilmiştir.

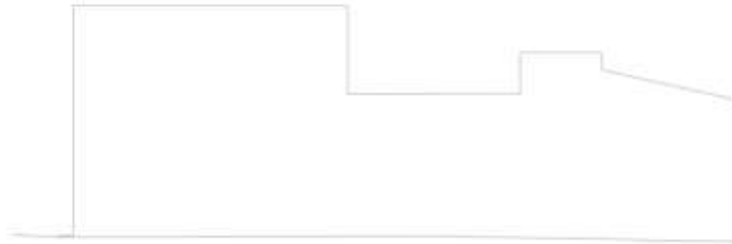
2021 yılı 116 numaralı ada silueti

1970’li yıllara ait silüette yükseklik oranı varken, 15 numaralı parselde yapılan yeni uygulamayla bu görüntü kaybedilmiştir (bkz. Şekil 2.49). Kat azaltma öngörülse de sonradan eklenmiş, mahallerde yaşayan halkın mağduriyeti ve bu yaklaşımın gerçekleşme koşulunun güçlüğünden kaynaklı olarak önerilememiştir. Bunun yerine çatıya müdahale ve cephe düzenlenmesi tavsiye edilmiştir.

Şekil 2.49 Değişen siluet grafiği

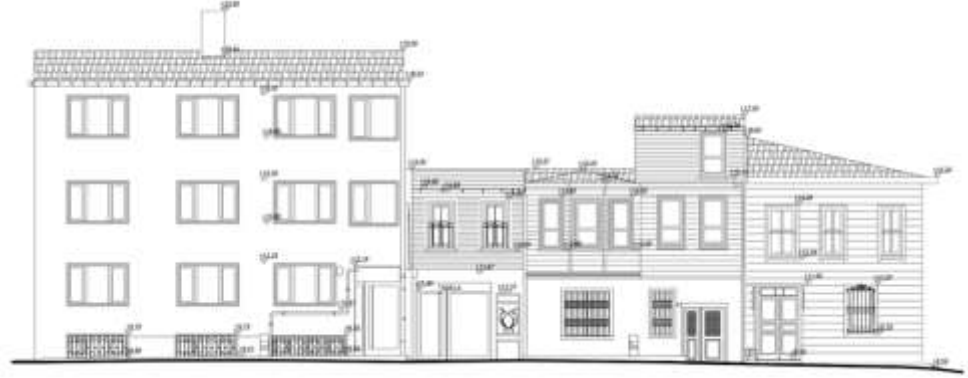
Şekil 2.51 116 ada önerilen siluet

15 numaralı parselde bulunan yapının, pencereleri ve giriş kapısı cadde silüetine uygun bir biçimde değiştirilmesi, birinci kat korkuluklarının, cephede yer alan klima, kablo gibi görüntü kirliliğine sebebiyet veren eklerin kaldırılması; dış cephe kaplamasında malzeme bütünlüğünü sağlanması ve çatıda açılan boşlukların

cephe düzenine yaraşır bir şekilde kapatılarak uygun ölçülere getirilmesi, çatı örtüsüne malzeme bütünlüğü önerilmiştir.

14 numaralı parselde bulunan yapının cephe oranları özgündür. Cumbasını taşıyan payandayı kapatan eklentinin kaldırılması, mağaza vitrininin tasarlanan cephelere uygun bir biçimde değiştirilmesi, cephe temizliği önerilmiştir.

12 numaralı parselde bulunan yapının yüzeysel çatlakları malzemesinde bozulmalar mevcuttur. Balkona çevrilmiş olan kısmın özgün haline döndürülmesi, cephede oluşan çatlakların onarılması, kablo gibi eklentilerin kaldırılması, eski fotoğraflarına bakılarak giriş kapısının değiştirilmesi, çatı malzemesinin değiştirilmesi önerilmiştir.

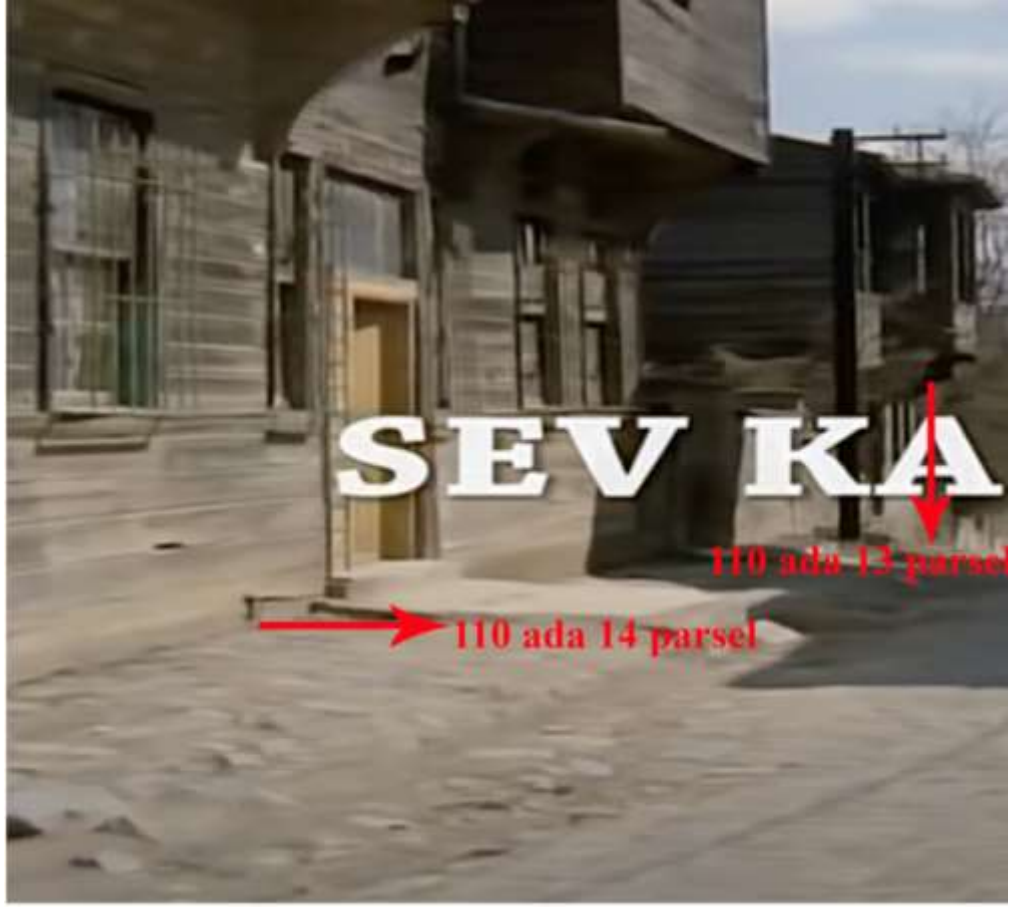
Şekil 2.56 110 ada 14 ve 13 parseller (Sev Kardeşim filmi, 1972)

1982 hava fotoğrafı (İstanbul Şehir Haritası) 14 ve 13 numaralı parsellere ait 1972 senesine ait görüntüler, yapı cephelerine ait bilgi vermektedir. 14 numaralı parselde yer alan yapının girişi Sezai Bey caddesi üzerinde bulunmaktadır. Bu cephenin her iki tarafında payandalarla taşınan cumbalar görülüyor. 13 numaralı parselde bulunan yapının ise payandayla taşınan tek cumbası var. Bu iki yapıda ahşap karkas taşıyıcı sistemli yapılardır (bkz. Şekil 2.56).

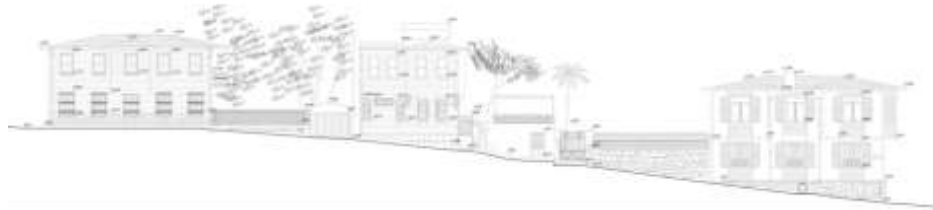
Şekil 2.58 110 ada mevcut durum

14 numaralı parsel ve üzerinde bulunan yapı hakkında bilgiye, 1920 ve 1972 tarihli belgelerle ulaşılmaktadır. Ancak mevcut durumdaki yapı, tescilli parselle özgün bir cephe içermeyen yapılmıştır. Eski halinde yapıya cadde üzerinden girilirken, günümüzde bahçe içinden geçiş sağlanmaktadır. İki adet cumba yerine cephenin ortasına konumlandırılmış, tek cumbaya yer verilmiştir. Cephe kaplamasında iki farklı malzeme kullanılmıştır. Giyotin pencere ve pencere pervazları yapıda sadık kalınan tek unsur olmuştur (bkz. Şekil 2.58).

13 numaralı parsel 1920 tarihli haritada bulunmamasıyla beraber 1970'li yıllara ait görüntüler de ortaya çıkmaktadır. Mevcut durum, eski yapının cephe özellikleri baz alınarak yapılmış, rekonstrüksiyonudur. Cephede kullanılan malzeme çeşitliliği ve rengi farklılık gösteren bir değişimdir (bkz. Şekil 2.58).

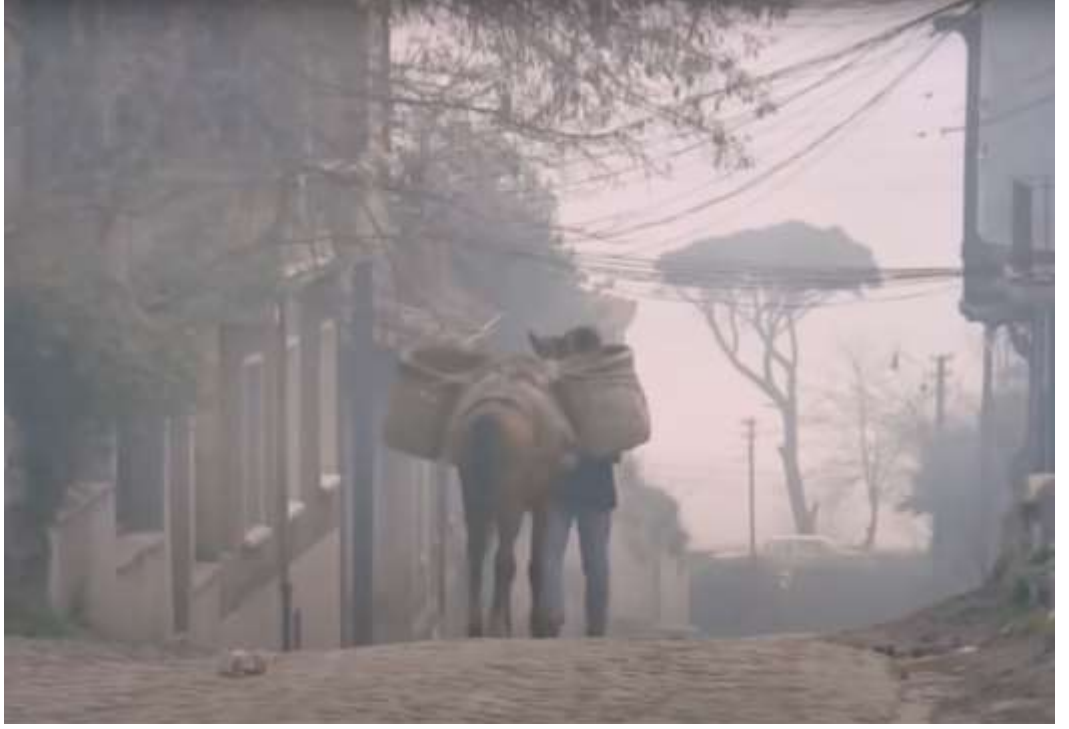
Şekil 2.59 110 ada 12 parsel (Aslan Bacanak, 1977)

12 numaralı parsel 1920 tarihli haritada görülmektedir. Yapıya ait ulaşılan en eski fotoğraf 1977 yılına aittir. O dönemde yapının cephesi boyalı, pencereleri pervazlı, cumbaları payandalar tarafından taşınan, ahşap panjurları olmayan bir yapı iken; günümüzde taklit edilerek uygulanmış, bir rekonstrüksiyon yapıdır (bkz. Şekil 2.56). Yapının, günümüzde de iki çıkması vardır ama düşey taşıyıcı elemanları mevcut değildir. İki farklı renkte boyalı cephe yerini; bodrum katta taş kaplamaya, zemin ve birinci katlarda ise farklı renkte boyaya bırakmıştır. Pencere altı kısımları ahşap malzemelerle kaplanmıştır. Pencere altı kısımları ahşap panjurlar eklenmiştir (bkz. Şekil 2.59).

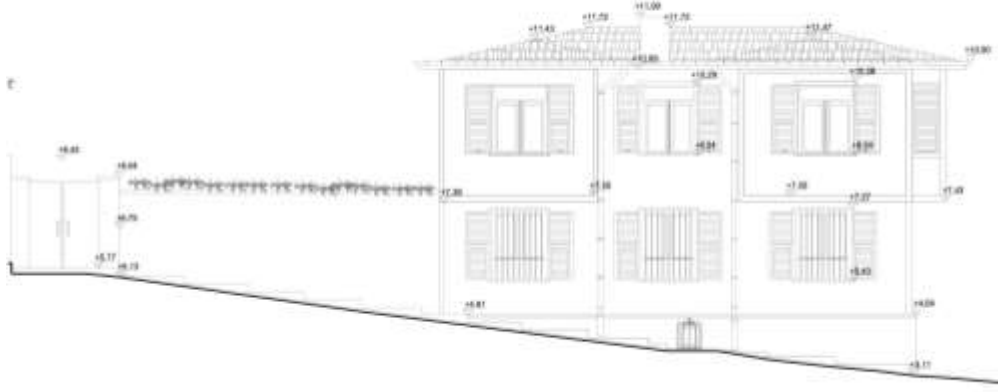
Şekil 2.62 110 ada 12 parsel siluet önerisi

eklentilerin kaldırılması, cephesinin temizlenmesi ve komşu parselinde bulunan yapıların bahçe duvarlarıyla bir bütünlüğü oluşturması için yeni düzenleme önerisi de getirilmiştir (bkz. Şekil 2.62).

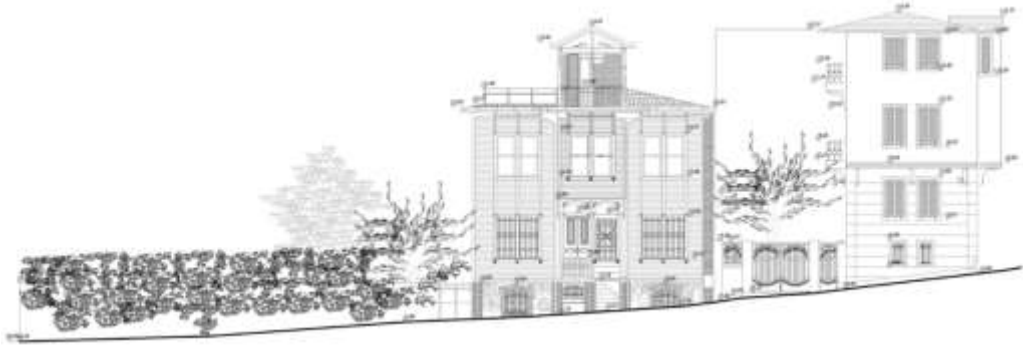
Şekil 2.67 106 ada mevcut siluet

12 numaralı parselde bulunan yapının giriş cephesi ve 2 numaralı parselde bulunan yapının da bahçe girişi Sezai Bey caddesi üzerindedir (bkz. Şekil 2.67). Bu yapılar özgünlüğünü büyük ölçüde koruyarak günümüze ulaşmıştır.

12 numaralı parselde bulunan yapının cephe rengi değiştirilmiştir. Yapı cephesinde boya dökülmesi, ahşap kepenklerde bozulmalar ve eksilmeler oluşmuştur. Cephede üç farklı malzeme bulunduğu için karmaşık bir görüntü oluşturmaktadır. Yapının çatı kısmı aslına uygun olmayarak örtülmüş ve balkon olarak kullanılmaktadır (bkz. Şekil 2.67). Bu sebeplerden dolayı çatıya müdahale edilerek özgün haline getirilmesi, eksilen malzemelerin bütünlenmesi, cephe renginin değiştirilmesi ve malzeme bütünlüğünün sağlanarak düzenlenmesi önerilmiştir (bkz. Şekil 2.68).

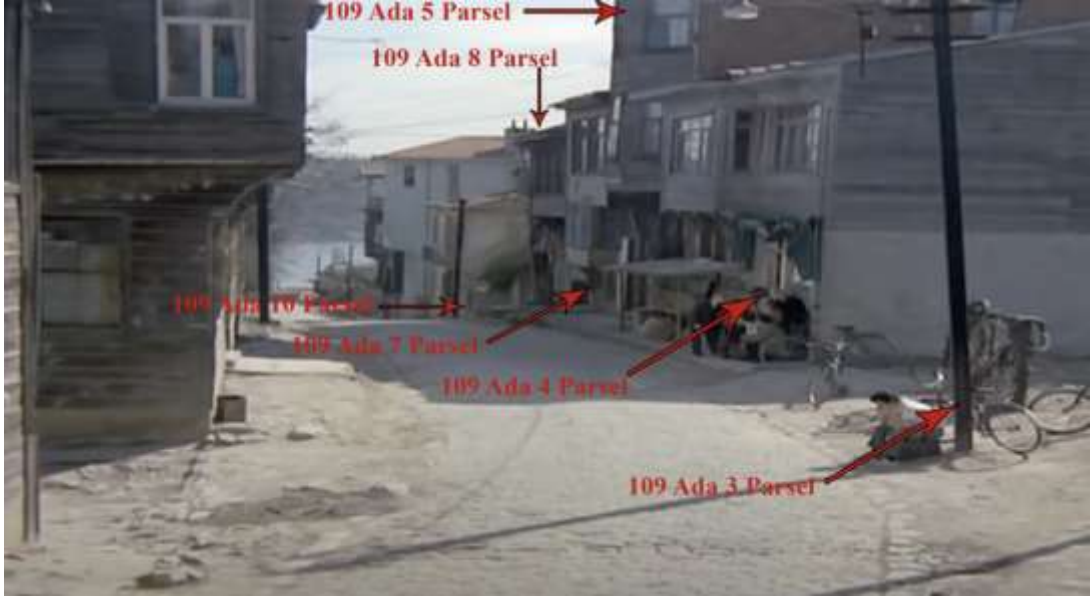
Şekil 2.69 Sezai Bey Caddesi (1972 Sev Kardeşim film sahnesi)

Mevcut durumda ada üzerinde beş yapı bulunmaktadır. 1970’li yıllara ait görsellere bakıldığında, Sezai Bey caddesi üzerinde beş yapının bulunduğu ancak cephe genişliklerinin farklı olduğu görülmektedir (bkz. Şekil 2.69).

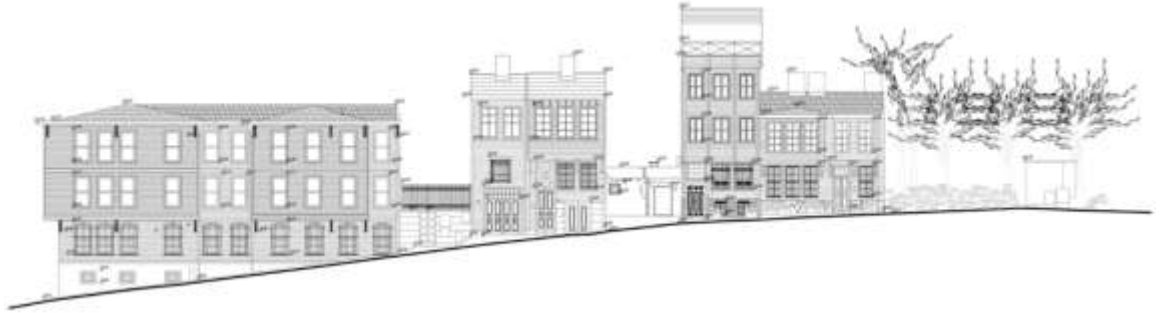
Şekil 2.71 109 ada mevcut silüet

3 numaralı parselde herhangi bir yapı olduğuna dair bir veri bulunmamıştır. 4 numaralı parselde bulunan yapının eski halinde, zemin kat dükkân olarak kullanılmaktadır. Mevcut durumda rekonstrüksiyon olan yapıda bu cephe, iç mekâna dahil edilmiştir. Yapının cumba yeri ve payanda taşıyıcıları korunmuştur. Değişen işlev doğrultusunda pencere boşluklarının yerleri ve ölçüleri, yeni düzenlemeye uygun bir biçimde hazırlanmıştır. 5 numaralı parselde bulunan yapı, taklit edilerek yeniden yapılmıştır. Ancak pek çok detayı ile özgünlükten uzaktır. Çatı katına gizli bir kat çıkılmıştır. Betonarme olarak inşa edildiği için, özgün yapıda bulunan cumba taşıyıcısı payandalar yoktur. Cephede kullanılan farklı malzemeler uyumsuz bir görüntü sergiler. Ahşap giyotin pencereler yerine çift kanatlı, PVC pencereler kullanılmıştır. Aslına uygun olarak yapı girişi, cumba yeri ve biçimi uygulanmıştır. Geçmiş yıllara ait, 8 ve 10 numaralı parsellerde bulunan yapılar incelendiğinde tek bir girişi olduğu görülmektedir. Restore edilen yapıya, mevcut durumda iki farklı giriş verilmiştir. Yine 1970’li yıllara ait fotoğraflar incelendiğinde, 12 numaralı parselde bulunan yapı yerinde iki farklı bina mevcuttur. Ancak zaman içerisinde bu parseli tamamen kaplayacak şekilde yeni bir yapı konumlandırılmıştır (bkz. Şekil 2.71).

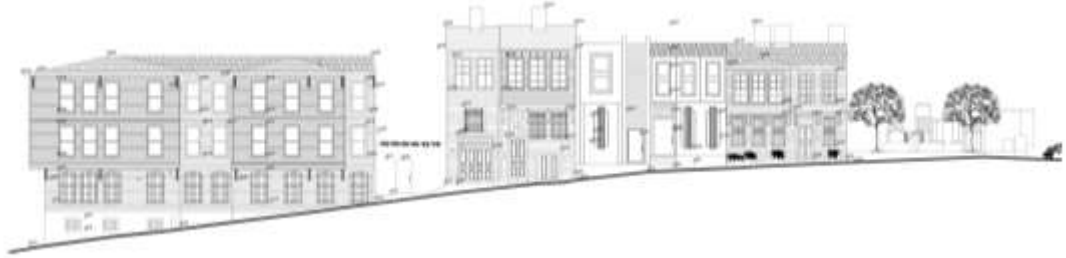
Şekil 2.73 109 Ada Siluet Önerisi

Adanın genel durumu incelendiğinde, 4 numaralı parselde bulunan yapı için, cephesinde bulunan taş kaplamalarının kaldırılması, bölge silüetine uygun bir biçimde boyanmasıyla beraber; 1972 tarihli görseller ile karşılaştırılarak pencere oranlarının küçültülmesi, payanda sayısının eski fotoğraflarındaki gibi dört adede çıkarılması önerilmiştir (bkz. Şekil 2.74).

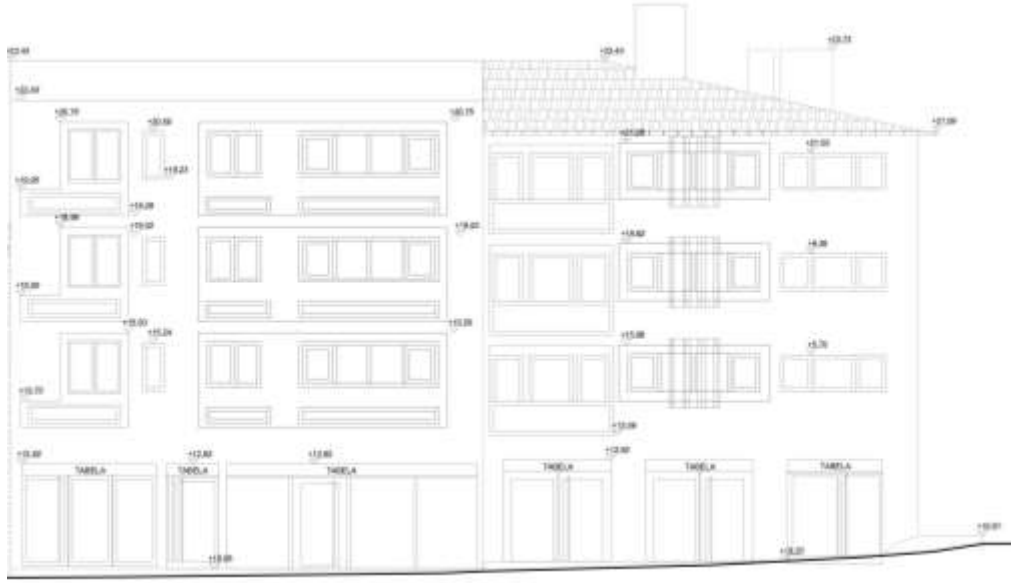
Şekil 2.82 117 Ada 1 Parsel Önerisi

1 numaralı parselde bulunan yapılara pencere boşlukları sabit tutularak, cephe düzenlemesinin getirilmesi, vitrin tasarımı yapılması ve cephe malzemesinde bütüncül yaklaşım uygulanması, sonradan eklenmiş katın kaldırılarak çatısının düzenlenmesi siluetin iyileştirilmesi amacıyla öngörülmüştür (bkz. Şekil 2.82).

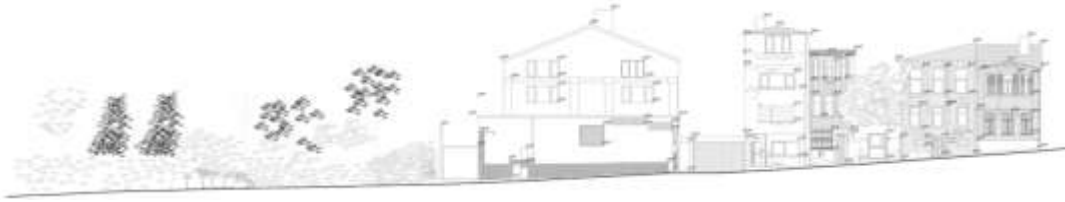
Şekil 2.84 122 ada mevcut siluet

122 ada üzerinde bulunan 2,3 ve 4 numaralı yapılar tescillidir. 2 numaralı parselde bulunan yapı rekonstrüksiyon olarak yapılmıştır. 2,3 ve 4,5 numaralı parseller 1920 tarihli haritada da bitişik nizamdır. Ancak yedi numaralı yapı parseli mevcut değildir. Güncel durumda yedi numaralı parselde yeni yapı vardır. 9 ve 10 numaralı parseller 1920 yılından günümüze dek kullanım durumu pasiftir. 3 ve 4 numaralı parsellerde bulunan yapıların, cephe malzemelerinde bozulmalar meydana gelmiştir. 5,6 ve 7 numaraların parsellerin cephe görüntüsü, siluetteki görsel estetiği bozmaktadır (bkz. Şekil 2.84).
