BURDUR/BUCAK İNCİR HANI'NDA, TEMEL ARAŞTIRMALARI VE TEMİZLİK ÇALIŞMALARI¹ (EYLÜL 1992)

Rahmi Hüseyin ÜNAL

Kazı ve Temizlik Çalışmaları:

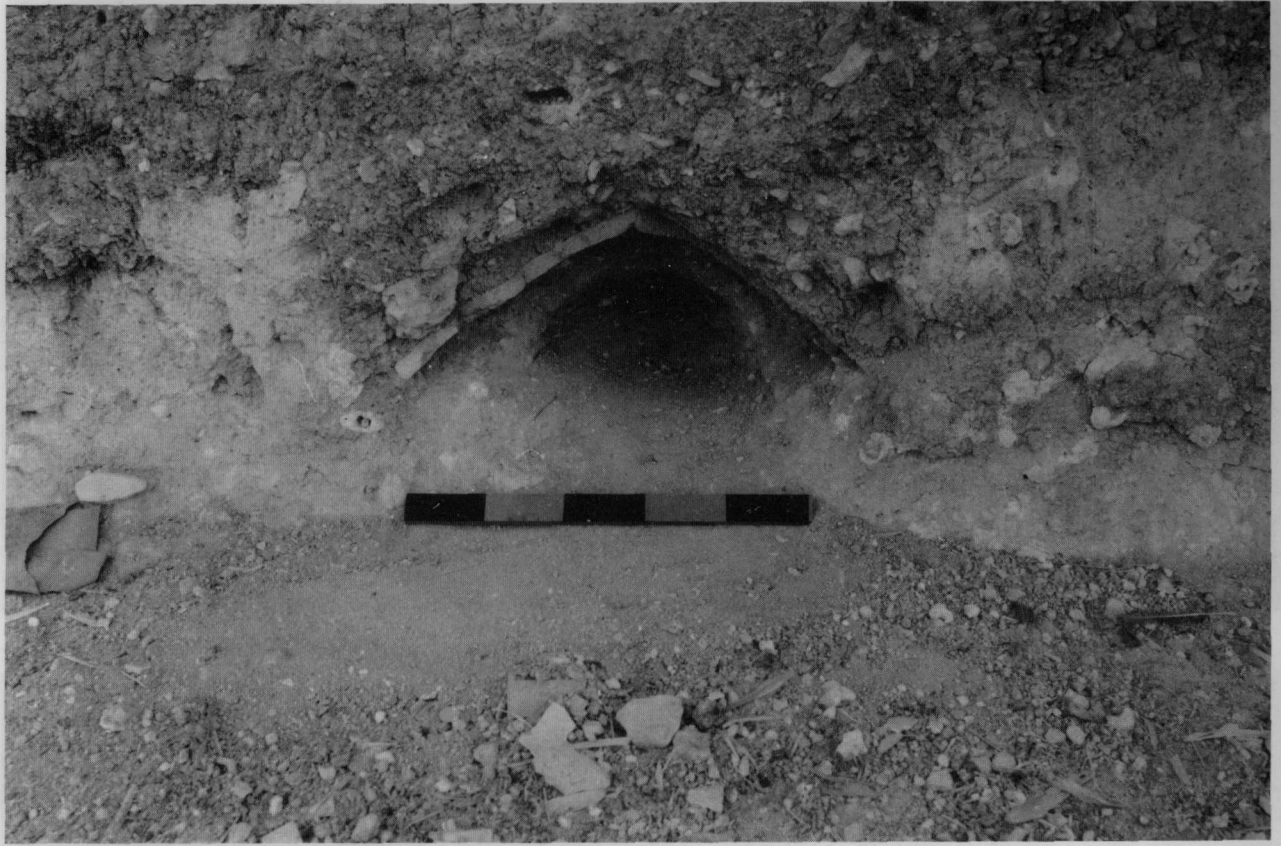
3. *İncir Hanı doğusundaki tepenin eteğinde tahrip olmuş mezar kalıntısı.*

Hanın 20-30 m. kadar doğusunda, birkaç yıl önce inşa edilmiş bir binanın hemen arkasında (bk.Res.2 sağ taraf), binayı bugün kullanan şahsın yaptığı temel kazısı sırasında bir mezara rastlanmıştır¹⁴ (Res.3). Bu mezar kalıntısından yaklaşık 5 m. uzaklıkta, söz konusu modern binanın yan tarafında iki adet su kanalı mevcuttur (Res.4). Yan yana inşa edilmiş bu kanallardan biri silindirik şekilli pişmiş toprak künküdür. Diğeri ise harç ve kayrak taşlarla inşa edilmiştir. Yaklaşık güneydoğu-kuzeybatı yönünde devam ettikleri görülen bu iki su kanalı, muhtemelen han yakınındaki (veya avlusundaki) bir çeşmeye su getirmektedir.¹⁵

14. Bu mezarın baş kısmından yaklaşık 50 cm.lik bir kesimi sağlam kalabilmiş, gerisi tamamen tahrip olmuş durumdaydı. Bir sandukanın varlığına işaret sayılabilecek bir iz yoktu. Mezarın üzeri iki yana eğimli bir çatı benzeri, büyük boy çatı kiremitleri ile örtülmüştü. Hanın doğusundaki küçük tepe üzerinde de çatı kiremidi parçalarına rastladık. Bu kiremitlerin bir yapının çatısında değil, mezarlarda kapak kiremidi olarak kullanıldıkları anlaşılmaktadır.

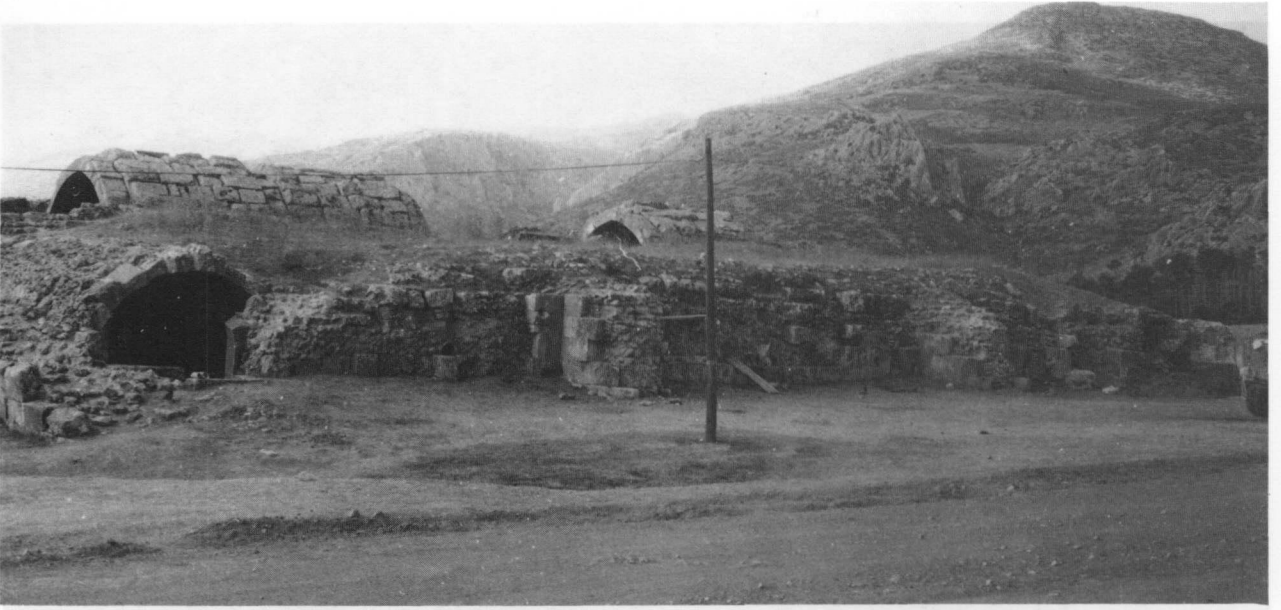
5. *Incir Hanı ahırının dođu cephesi.*

Hanın ahır duvarları ve tonozlarında yer yer önemli yıpranma ve göçükler olmasına rağmen planı ve ilk şekli büyük ölçüde saptanabilecek durumdadır(Şek.2). Ahır duvarlarının iç ve dış yüzeyleri, payeler, kemerler ve tonozlar düzgün kesme taşlarla kaplıdır. Duvarlar dışta ve köşelerde değişik kesitli payandalarla takviye edilmiştir. Dışta, doğu cephesindeki iki payandadan güneydeki silindir, kuzeydeki ise yarım sekizgen şekillidir(Res.5). Yağmur suları ile sürüklenen toprak bu cephede yaklaşık 4 metrelik bir dolgu oluşturmuş durumdadır. Bu cephe üzerinde toplam yedi adet mazgal pencere görülmektedir. Ahırın arka cephesinde ve köşelerde yer alan dört payandanın dördü de silindirik kesitlidir (Res.6). Çatı üzerinde ve kesme taş kaplamalar arasında yeşeren incir ağaçları, bu cephede önemli bozulmalara neden olmuştur¹⁸. Bu cephede mevcut tek mazgal pencere, ortadaki iki payanda arasında yer almaktadır.

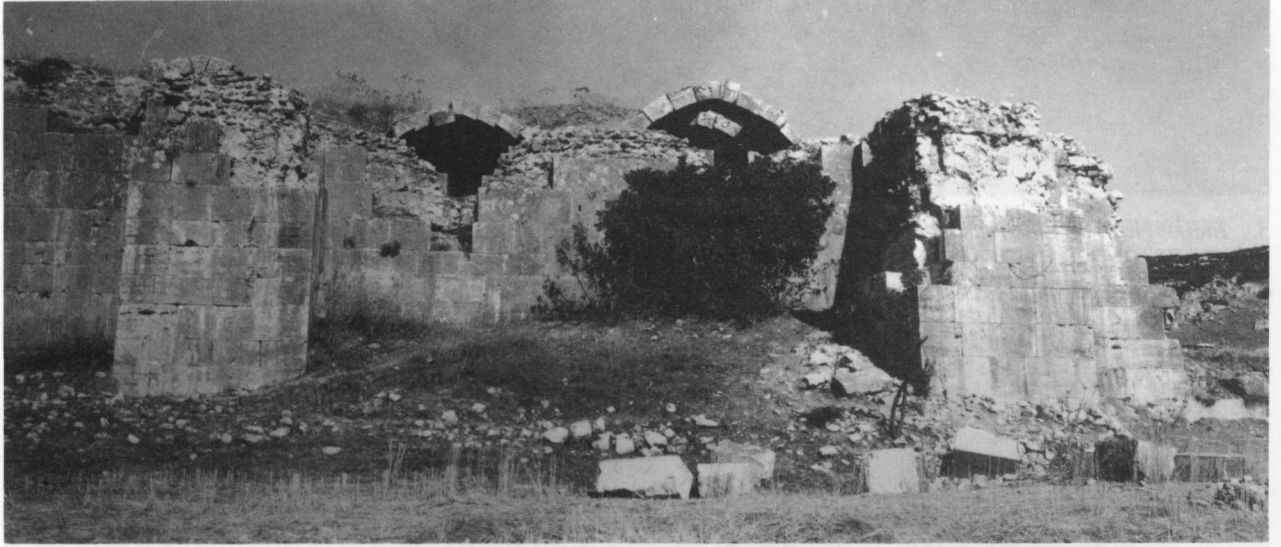
9. *Incir Hanı ahırını batı cephesinin güney kesimi.*

Batı cephesinin üst kesiminde yıpranma ve dökülmeler görülmesine rağmen, duvarların alt kesimi oldukça sağlam kalabilmiştir (Res.7-9). Bu cephede yer alan iki payanda ile avlunun kuzeybatı köşesindeki payanda dikdörtgen kesitlidir. Bu cephede de, doğu cephesindeki gibi yedi adet mazgal pencere mevcuttur.

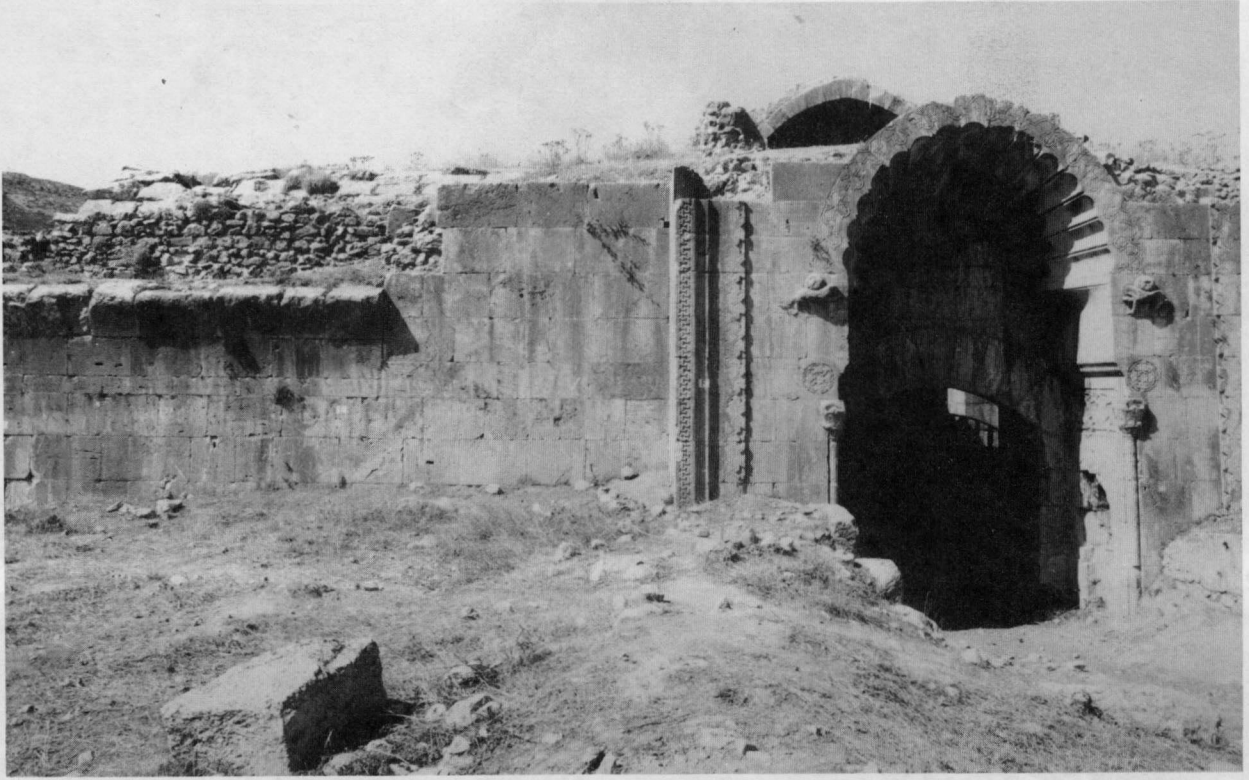
15. *Incir Hanı ahır taçkapısı.*

Ahır taçkapısının üst kesimi tamamen tahrip olmuş durumdadır (Res.15) Cephede yer alan süsleme şeritleri ve silmeler sadedir (Res.16). Taçkapı çerçevesinin en dışında, antik dönemin menderes motifini andıran bir geçme örneği görülmektedir (Res.17, Şek.3). Silmelerden biri üzerinde, yüzeysel işlenmiş bir başka geometrik geçme mevcuttur (Res.16,Şek.4). Ana niş köşelerindeki sütunçelerin üzerini kaplayan, basit palmet örneklerini anımsatan geçme de yüzeysel işlenmiştir. Sütunçelerin yıpranmış başlıkları, iri bitkisel bezemelere sahiptir (Res.18). Kavsara başlangıç kemerinin ayakları hizasında, karşılıklı yerleştirilmiş yirtıcı hayvan ve güneş figürleri çok yıpranmış durumdadır (Res.19-20). Ana niş sütunçe başlıklarının üst kesiminde yer alan iki gülbezek, dairesel düzende yerleştirilmiş palmet lotus örneği ile süslüdür (Bk.Res.20,Şek.5).

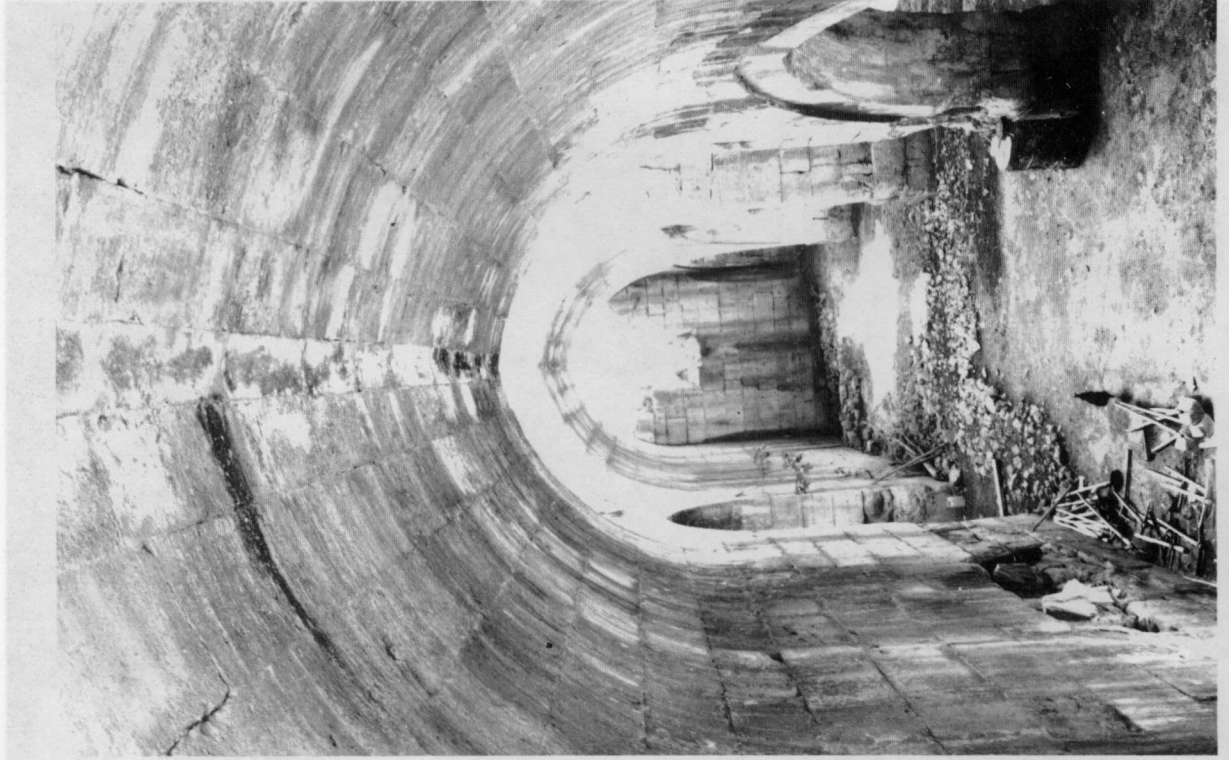
28. Incir Hanı ahırının güneydoğu köşesi.

İncir Hanı ahır kısmının planı, Selçuklu dönemi çapraz sahnalı ahırlarının plan şemasını aynen tekrarlamaktadır (Bk.Şek.2). Giriş cephesine dik uzanan çapraz sahnın tonozu, iki yandaki sahnınları örten tonozlardan daha yüksektir (Res.24). Çapraz sahnının tonozu, iki sıra halinde dizilmiş, altışar adet paye üzerine oturmaktadır (Res.25). Yan sahnınları taşıyan, iki yandaki altışar paye ile birlikte, ahırda toplam yirmidört paye mevcuttur. Çapraz sahnının tonozu, payeler hizasında destek kemerleri ile desteklenmiştir (Bk.Res.24). Bu tonozun iki ucu ve orta kesimi göçmüştür. Girişten itibaren üçüncü ve dördüncü payeler arasında kalan yaklaşık kare şekilli alanın, benzer plan şemasına sahip ahırlarda olduğu gibi küçük bir kubbe ile örtülü olduğu kalar izlerden anlaşılmaktadır. İç duvarların tamamı, payeler, destek kemerleri ve tonozlar düzgün kesme taşlarla kaplıdır (Res.26). Ahırın güneydoğu köşesindeki birimi örten tonozun tepesinde, insan yüzü tasviri içeren devşirme bir parça görülmektedir (Res.27). Ahırın güneydoğu ve güneybatı köşelerinde yer alan yan sahnın tonozlarının, doğu ve batı duvarlarına yakın kesimleri göçüktür²² (Res.28).

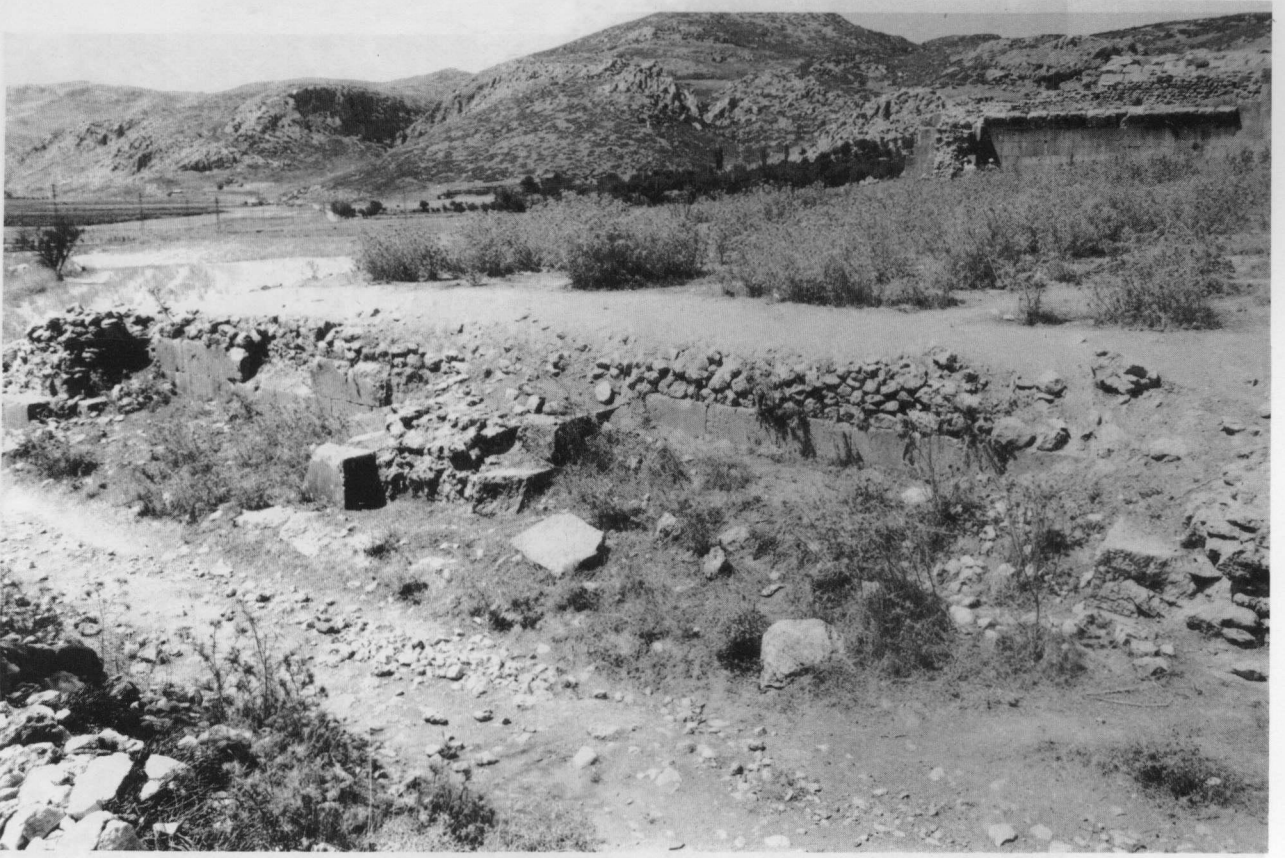
29. *Incir Hanı* avlusu güney duvarının batı kesimi (1992 yılı kazı çalışmalarının başlamasından önceki durum).

İncir Hanı'nın bugün tamamen toprağa gömülü durumdaki avlusunun batı ve güney duvarlarının temelleri üzerine, yakın zamanlarda, harçsız moloz taşlarla, yer yer 150 cm.yi bulan bir duvar örülmüştü (Res.29). Hanın doğusundaki tepenin yamaçlarından inen sel sularının taşıdığı toprak, doğudan batıya doğru incelen kalın bir tabaka meydana getirmişti. Avlu batı duvarının temelleri üzerine inşa edilen kuru duvarla bir set oluşturularak avludaki toprak kabaca tesfiye edilmiş ve bu alan tarla olarak kullanılmıştır.

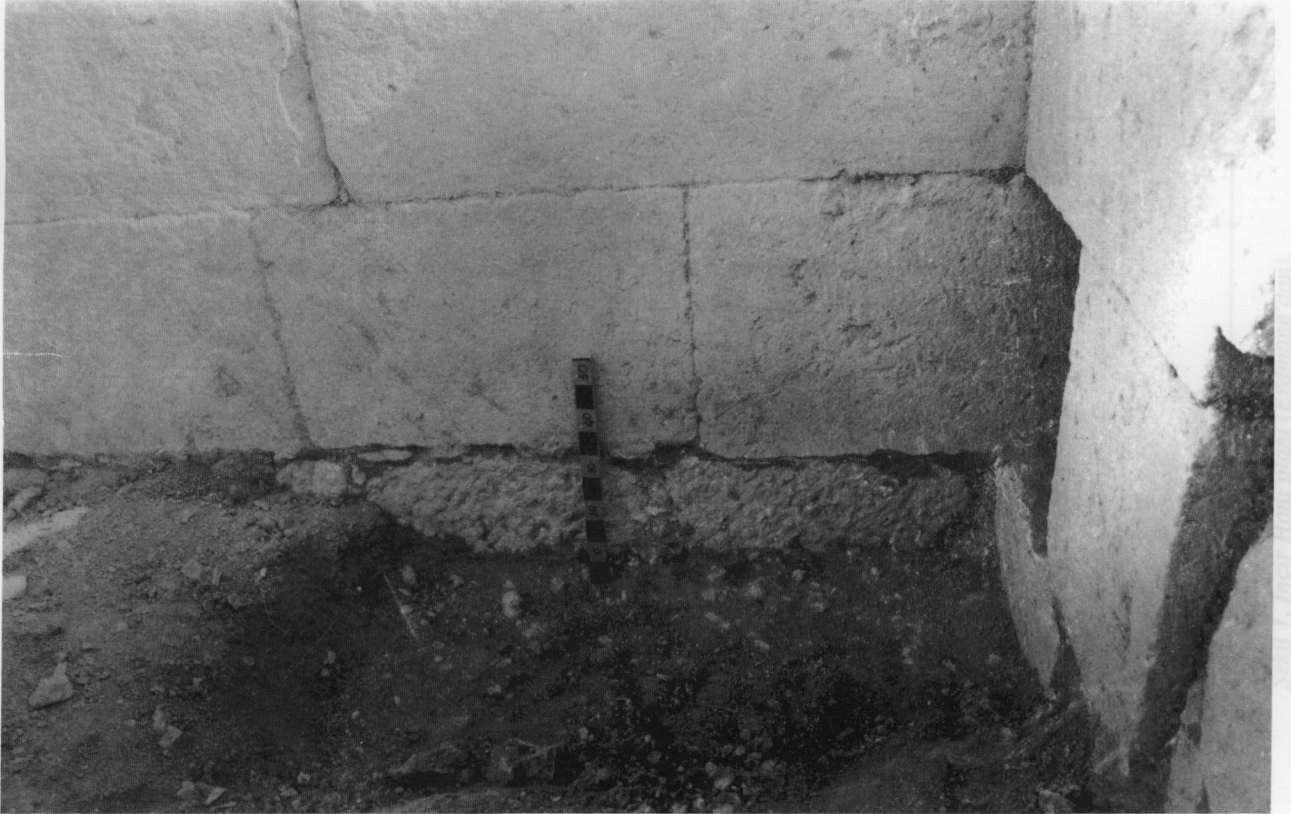
30. *Incir Hanı*. Avlunun güneybatı köşesinde, avlu zemin kotunun saptanmasını sağlayan düzgün yüzeyli ilk kesme taş sırası.

Avlunun güneybatı köşesine denk gelen C/3 ve D/3 karelerinde, yaklaşık 2 m. derinlikte avlu zeminine ulaşıldı (Res.30). Temelin en üst sırasına, düzgün yüzeyle, irice blok taşlar döşenerek, bir nevi tabliye (tabliyer) oluşturulduğu ve avlu duvarlarının bu tabliye üzerine oturtulduğu görüldü. Tabliyenin içte ve dışta, avlu duvarlarından en az 15-20 cm. daha geniş tutulmuş olması ve tabliyenin yan yüzeylerinin düzgün bir satıh oluşturulması, avlu duvarlarının başladığı seviyeyi, yani avlu zeminini seviyesini, tereddüde yer bırakmayacak bir şekilde saptamamızı kolaylaştırdı. Tabliye seviyesinin altındaki dolguda, çakıl taşlarını andıran, yontma taş artığı kırık parçalara bol miktarda rastlandı. Zemine ulaşılan C/3, D/3 karelerinde, herhangi bir plakaj malzemesine veya izine rastlanmadı.²³

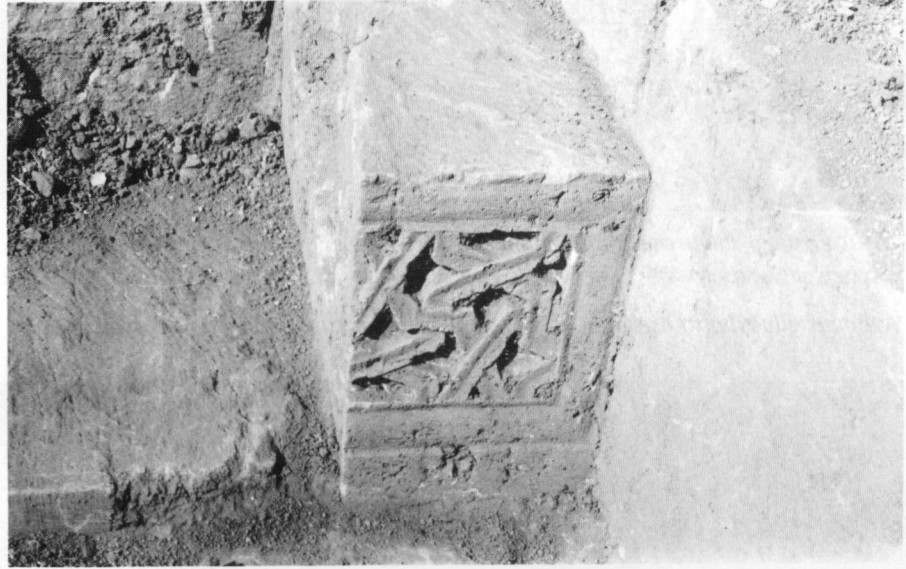
34. *İncir Hanı. Avlu taçkapısı kanatlarının yan yüzündeki geometrik örnekli şerit.*

Avlunun doğu kanadında yer alan 2 ve 3 serisi karelerin de kazılmasına başlanmış, ancak G/2 karesi dışında hiçbir karede zemine ulaşamamıştır²⁴. G/2 karesinde, taçkapı sağ kanadının doğu yüzünde, *in situ* olarak bulunan geometrik örnekle süsleme şeridi parçası, taçkapı kanatlarının yan yüzlerinin de bezenmiş olduğunu ortaya koymuştur (Res.34).²⁵
