SİNANEDDİN MEDRESESİ

Hayati BİNLER - Ali KILCI

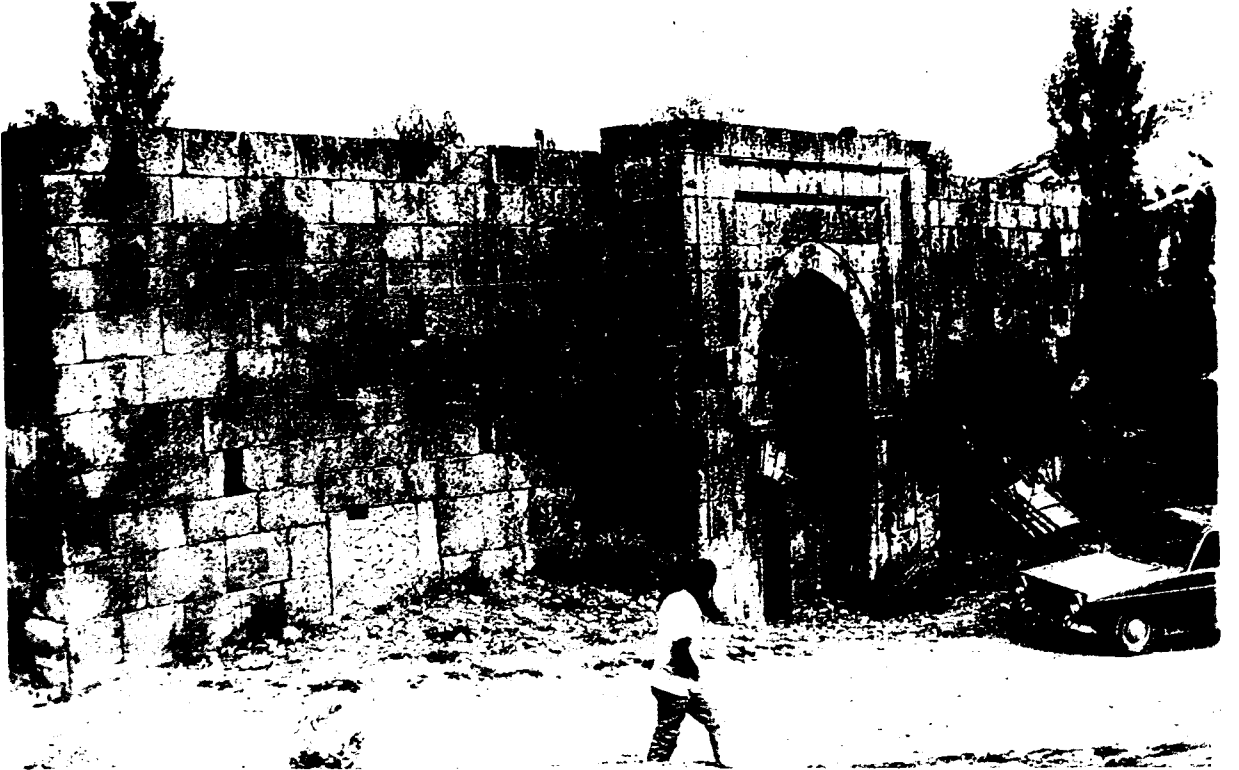
Res. 2: 1977 yılında, taçkapının sağlam hali (VGM. Arşivi).

Medresenin sade taçkapısı batı cephede yer almaktadır. Simetrik bir düzene sahip bu cephede ortada bulunan taçkapı cepheden biraz dışa taşarak ve cephe boyunca yükselmektedir. Sivri kemerli geniş bir niş içerisinde basık kemerli kapı bulunmaktadır. Nişin kemeri, altı kabartma olarak yapılmış akantus yaprakları ile süslü, üstü biri yuvarlak, diğeri köşeli üstüste konmuş iki tablayı andıran bir çıkıntı şeklinde devşirme malzemeden yapılmış bir silmeye oturmaktadır. Taçkapı nişinin kemer üzengi seviyesinin altındaki köşeleri yuvarlatılarak sütunce haline getirilmiştir. Sade yüzlü niş kemerinin üstünde şerit halinde iri nesih hatla yazılmış Arapça bir beyit bulunmaktadır. Bu kısım ve üzerinde bulunan iki taş sırası Korkuteli Barajı yapılırken atılan dinamitler sebebiyle ortadan kırılmıştır.

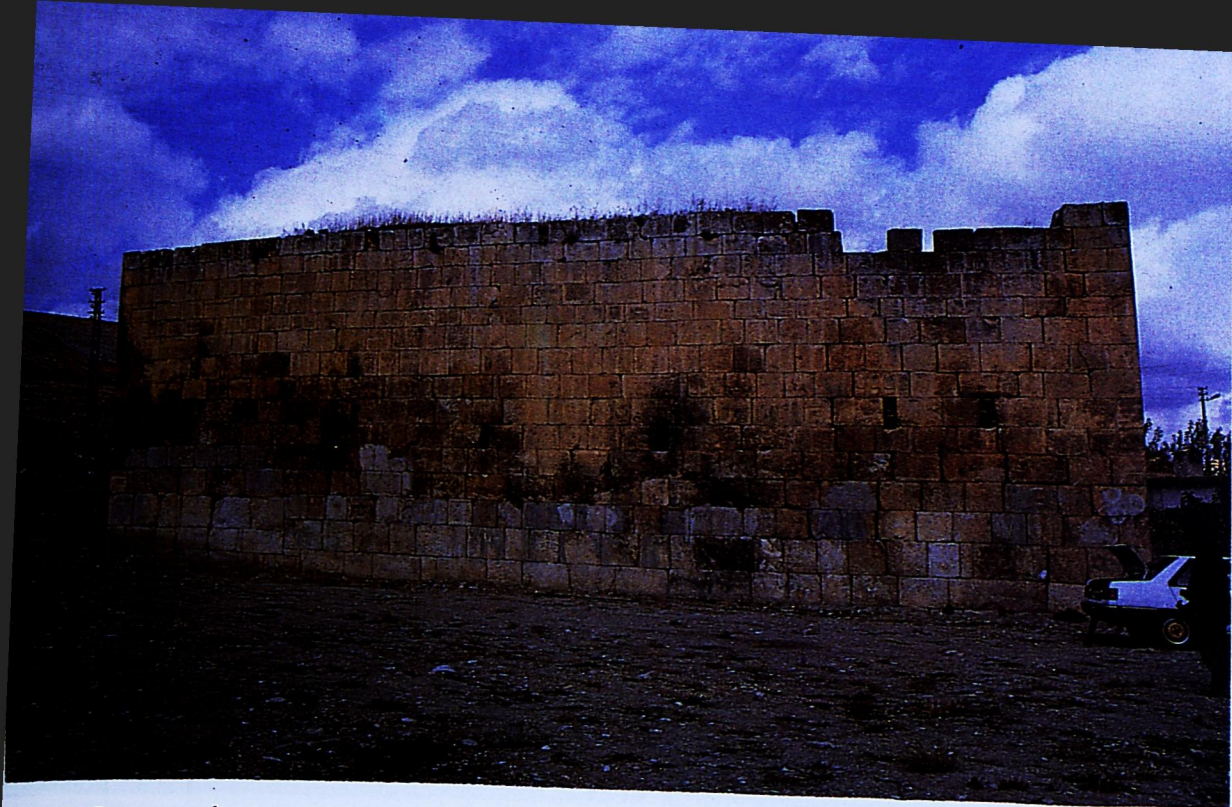
Res. 3: Güney cephesi.

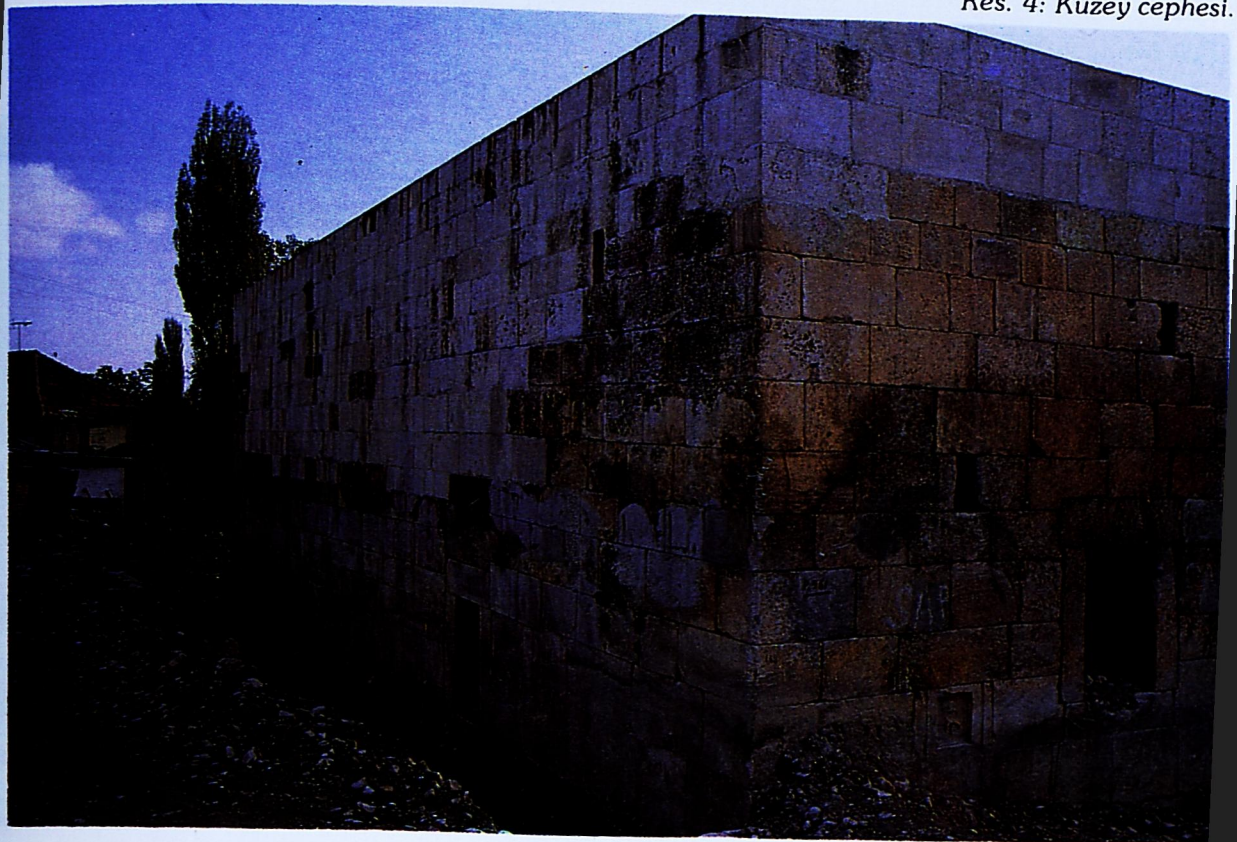
Res. 4: Kuzey cephesi.

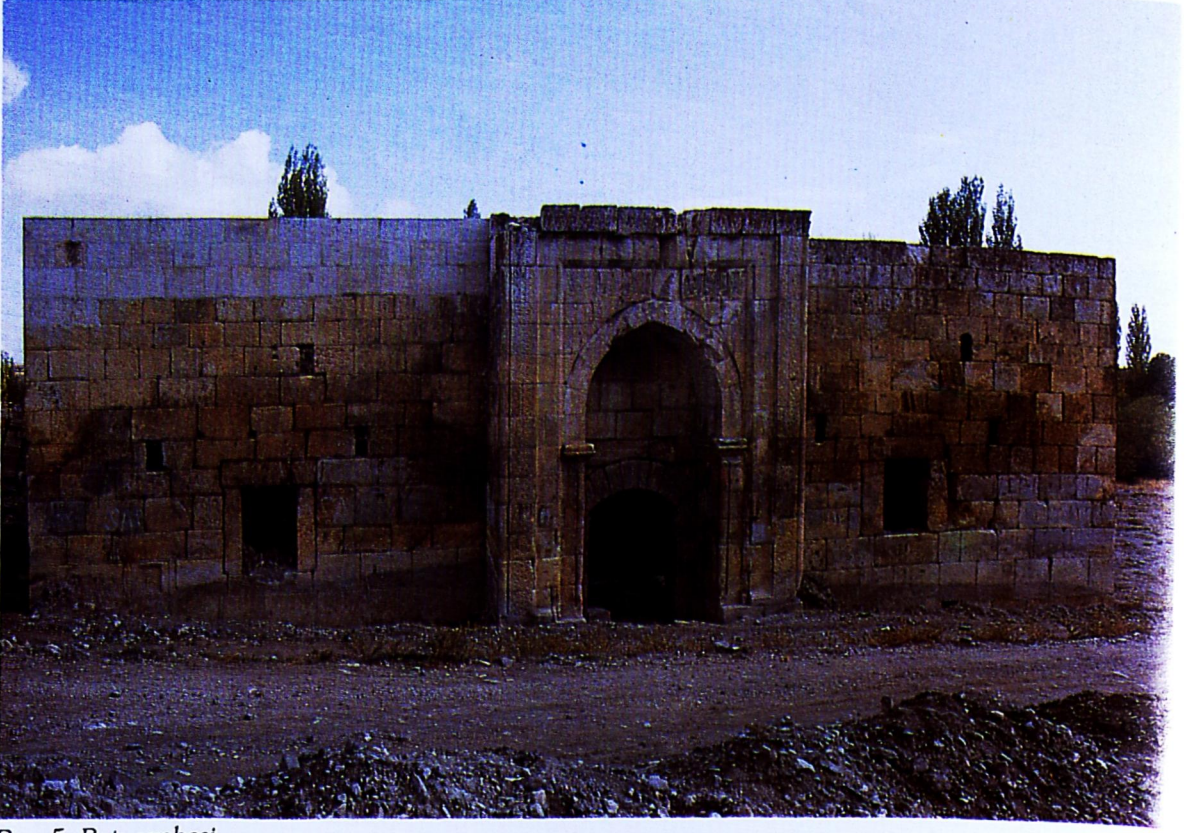
Res. 5: Batı cephesi.

Batı cephede taçkapının iki yanında dikdörtgen birer pencere ile bunların iki yanında ve üstünde üçer adet mazgal pencere bulunmaktadır. Dikdörtgen pencerelerin söve ve lentolarında tek parça taşlar kullanılmıştır.

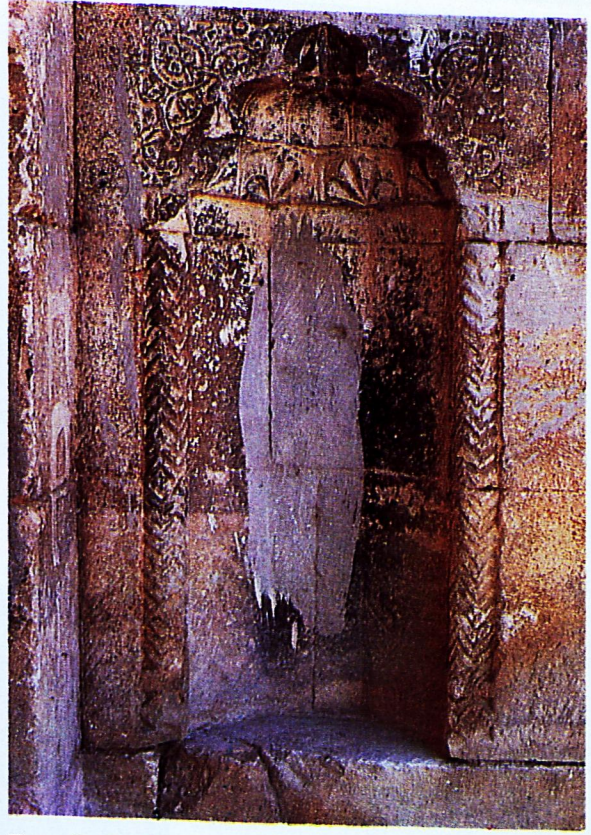
Res. 9: Taçkapıda mihrabiye.

Taçkapı nişinin iki yanında birer mihrabiye vardır. Mihrabiyelerin nişleri üç kenarlıdır. İki köşedeki sütunceler balık sırtı şeklinde olup tepelerine zar başlığı işlenmiştir. Nişin üstü üç kademeli mukamas süslü kavsara ile biter. Kavsaranın iki yanındaki köşe başlıkları (üçgen alan) yaprak ve dallarla süslenmiştir.

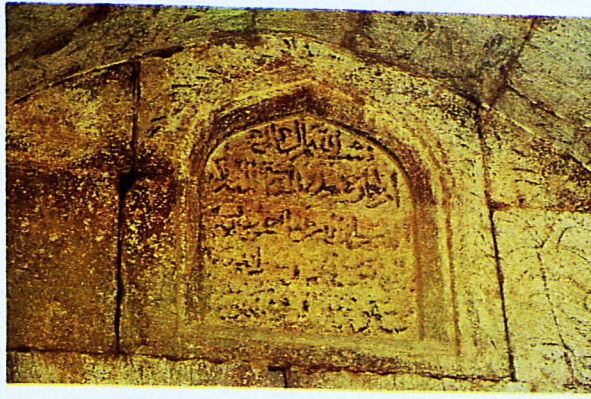
Res. 10:
İnşa kitabesi.

Medresenin kapı kemeri üstünde bulunan ne-sih hatla yazılmış olan beş satırlık kitabeyi İ.H.Uzunçarşılı okumuştur¹¹. Kitabenin Türkçe anlamı şöyledir:

"Bu mübarek medresenin yapılmasını Hamid oğlu, İlyas oğlu, Câlîs oğlu Emir Sinaneddin-Allah ömrüne yardım etsin 719 yılı aylarında emretti."

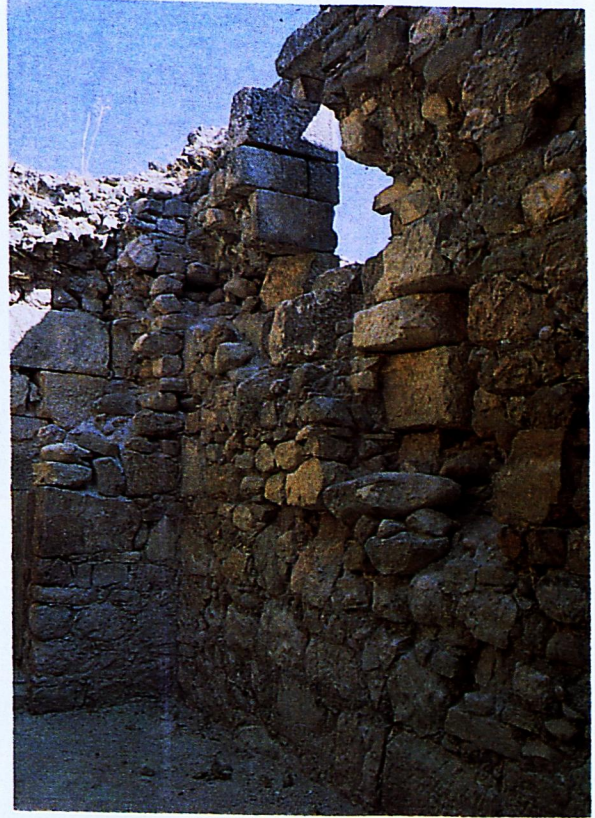
Res.16: Güney-batı köşede bulunan odanın yerden görünüşü ve bazılarınca merdiven izi olarak kabul edilen duvar.

Üst kata çıkış merdivenleri konusuyla ilgili olarak karşımıza çıkan önemli iz, revak tavanının başında bulunan kare boşluklardır. Diğer güneybatı köşedeki odanın doğu duvarında üst kattaki revaka açılan oda kapısına doğru çıkıyor imajını veren ve merdiven basamağına benzeyen duvar yüzündeki taş parçalarıdır¹⁹. Aşağı kısımlarda merdiven basamağına ait ne bir konsol çıkıntısı ne de bir basamak yuvası yoktur. Bunlara rağmen burasının merdiven olduğu kabul edildiği takdirde;

Bu odanın karşısındaki odada bu tarz bir izin olmaması, diğer odadaki izin tesadüfen meydana geldiğini düşündürmektedir. Merdiven için hiç bir mekânda veya duvarda ne ahşap ne de kârgir bir ize rastlanmamıştır. Bu nedenle her iki revaka da çıkış, avlu içinden muhtemelen batı tarafındaki köşelerden ahşap merdivenle olması mümkündür. Riefstahl'da yayınlanan fotoğrafta²⁰ ana eyvan önünde görülen ahşap merdiven, bahsedilen yangından önce de merdivenin ahşap olduğuna işaret etmektedir.

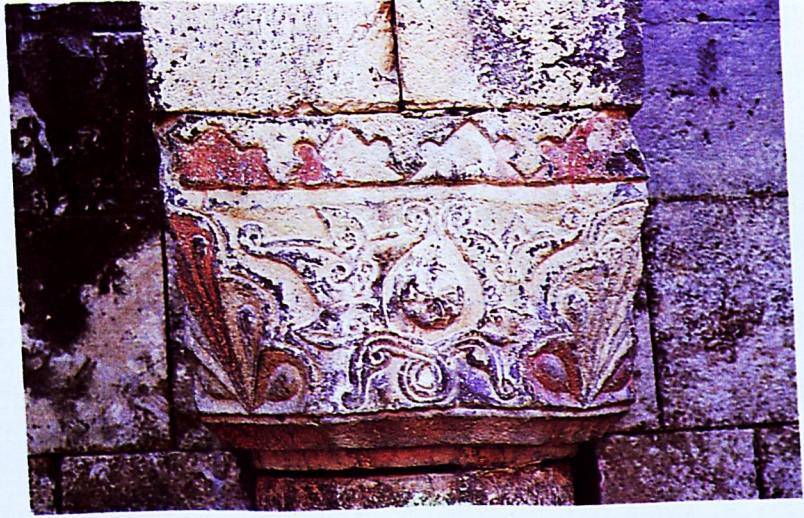
Res. 23: Sütun başlığı.

başlıkları aynı tiptedir. Dört yüzlü, altı sekizgen, üstü kare başlıkların süslemeleri düz kabartma olarak yapılmıştır. Köşeler dilimli yaprak şeklindedir. Her yüzün ortasındaki birer iri noktayı kuşatan yaprakla süslenmiştir.

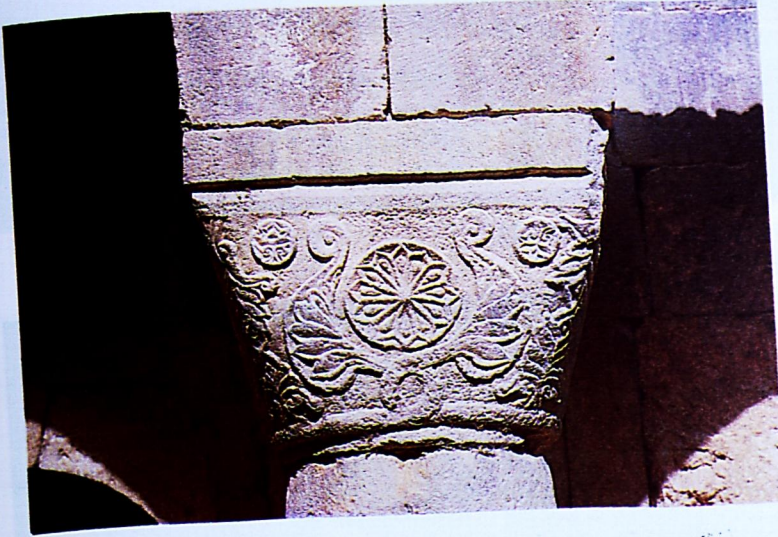
Res. 24: Sütun başlığı.

İkinci başlık türü güney revakın ortadaki sütunundadır. Bunun süsleme şeması diğerleri ile benzerdir. Farkı ortadaki noktanın gülçe şeklinde, çevresindeki yaprağın çok dallı rûmî şeklinde olmasıdır.

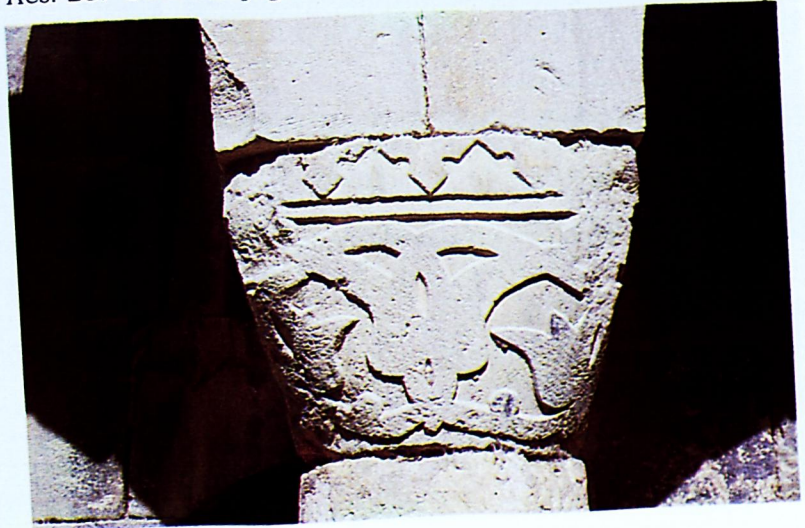
Res. 25: Sütun başlığı.

Üçüncü sütun başlığı, kuzey revakın ortasında yer alır. Form olarak diğerleri ile aynıdır. Süsleme şeması farklıdır. Başlığın her yüzü üstten ve alttan birbiri ile birleşmiş üst üste binen lale motifleri kuşağı ile süslüdür. Bu ve buraya kadar anlatılan dört sütun başlığının kare tabla şeklindeki üstleri birbirine geçmeli palmet dizileriyle süslenmiştir.

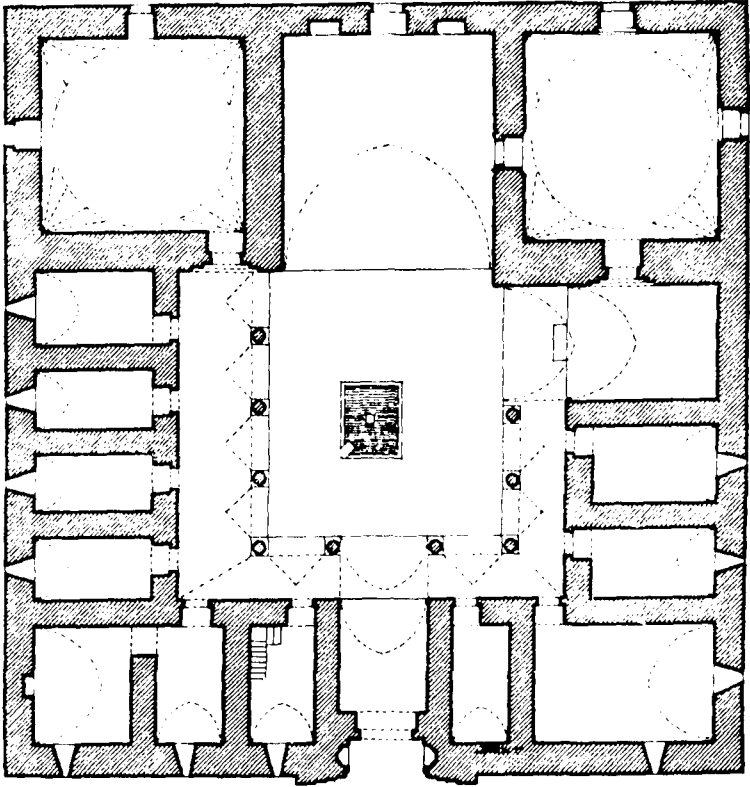
Şekil 20: Ermenek Tol Medrese planı (A. Kuran)

Karamanoğullarına ait Ermenek'te bulunan Tol Medrese (M.1339)¹⁶ açık avlulu olması, revaktaki taşıyıcıların sütun oluşu gibi özellikleriyle Sinaneddin Medresesine benzemektedir. Ancak,

revaklarının iki yerine üç kollu, eyvanlarının iki yerine üç adet olması; avlusunda havuz bulunması, ana eyvan bitişiğinde bulunan odaların ahşap girişleme yerine kubbe ile örtülmesi, giriş cephesinde sağlı sollu birer oda yerine iki ve üç oda tanzim edilmiş olması gibi özellikleriyle Sinaneddin Medresesinden ayrılmaktadır.

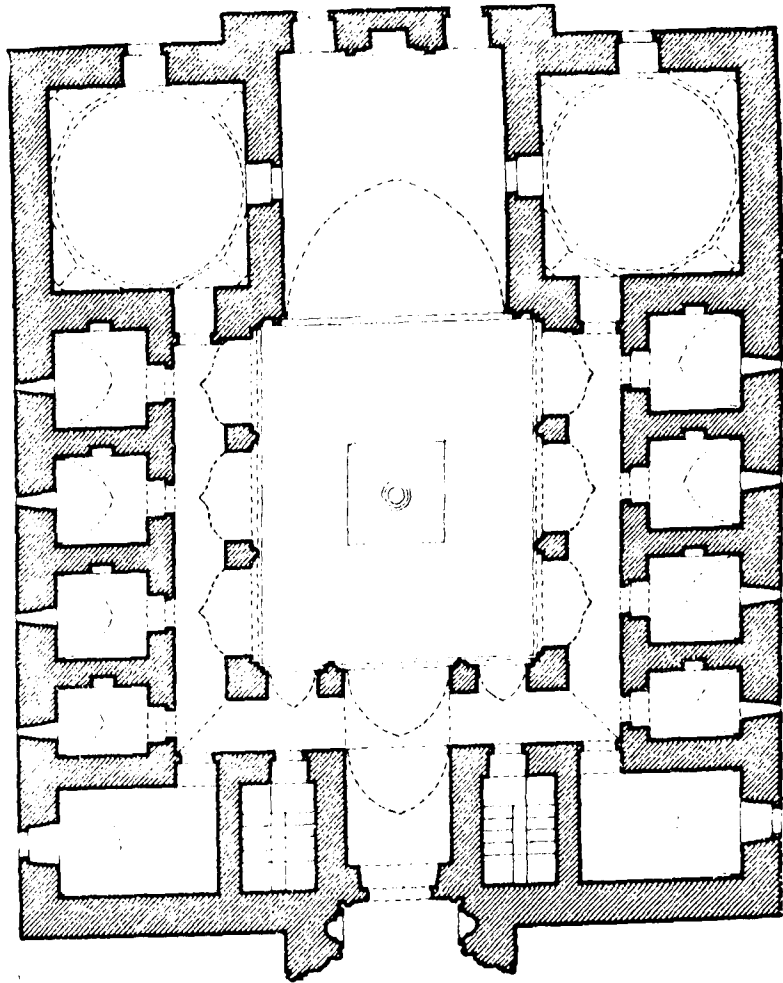
Şekil 21: Niğde Ak Medrese alt kat planı (A. Kuran)

Niğde'de bulunan Akmedrese (M. 1409) Karamanoğulları devrine aittir¹⁷ İki katlı, açık avlulu olması yönüyle Sinaneddin Medresesine benzetilmektedir. Fakat, ön cephedeki balkon şeklindeki galerilerin olması, revaklarının iki kol yerine üç kol oluşu, üst katında iki yerine dört eyvanın bulunması, revak kemerlerini sütun yerine ayakların taşıması, avluda havuz olması, merdivenlerin giriş eyvanının hemen yanında tanzim edilmesi, ana eyvan bitişiğindeki odaların ahşap girişleme ile bölünmesi yerine tek katlı ve kubbeli odaların oluşu gibi özellikleri ile Sinaneddin Medresesinden farklılık göstermektedir.
