MAKEDONYA'DA OSMANLI DÖNEMİ SAAT KULELERİ VE KORUMA
SORUNLARI

YÜKSEK LİSANS TEZİ

ERSİN DİKO

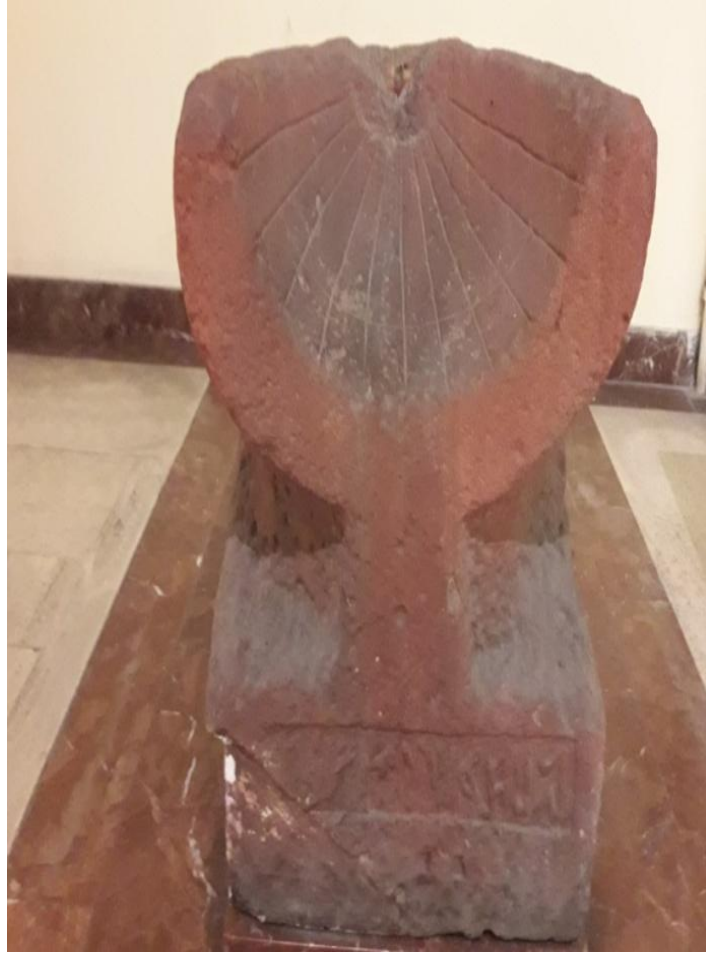
Şekil 2.1, Eski Şark Eserleri Müzesi, Güneş Saati (2019)

Eski saatlere örnek olarak Eski Şark Eserleri Müzesi'ndeki güneş saati gösterilebilir (Bkz. Şekil 2.1). M. Ö. 1. yüzyıla tarihlenen güneş saati Suudi Arabistan'da yer alan Madain Salih'te bulunmuştur. Üzerinde Arami yazısını içermektedir¹³ ve kırmızı kumtaşından yapılmıştır. Yarım kubbe biçimindeki saatin içbükey yüzü, onbir radyal çizgi ile oniki bölüme ayrılmıştır.

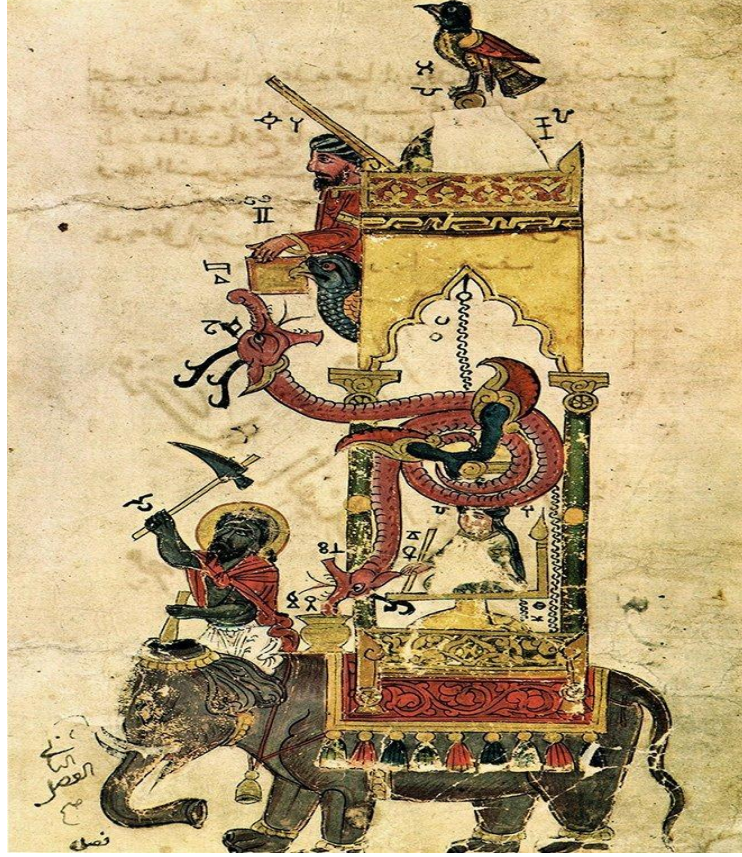
Şekil 2.6, El-Cezeri, 13. yy, Filli Su Saati³⁶

ejder başlı zenbereği andıran düzen çifttir. Hintli sürücünün arkasında bir de vazod bulunmaktadırd. (Bkz. Şekil 2.6).³⁵

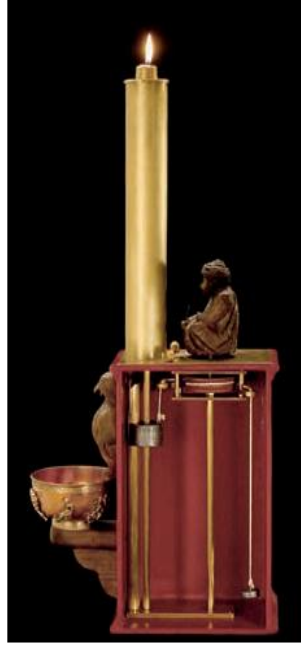
Şekil 2.8, Yūsuf el-Asturlābī, Katıpli Mum Saati⁴²

Bu mum saati pirinçten yapılmış, bakır kase lehimlenmiş pirinç tezyinatlı, figürler ise ahşap yontmadır. Yazı kamışı dış tarafta yer alır. Mum yakılır, yazı kamışı, ucu birinci işarete gelene kadar dolaşır. Altlığında gecenin saatleri sayısınca küreler vardır. Bu işlemlerden sonra yazı kamışı hasıl olmayan dereceleri vermektedir (Bkz. Şekil 2.8).⁴¹

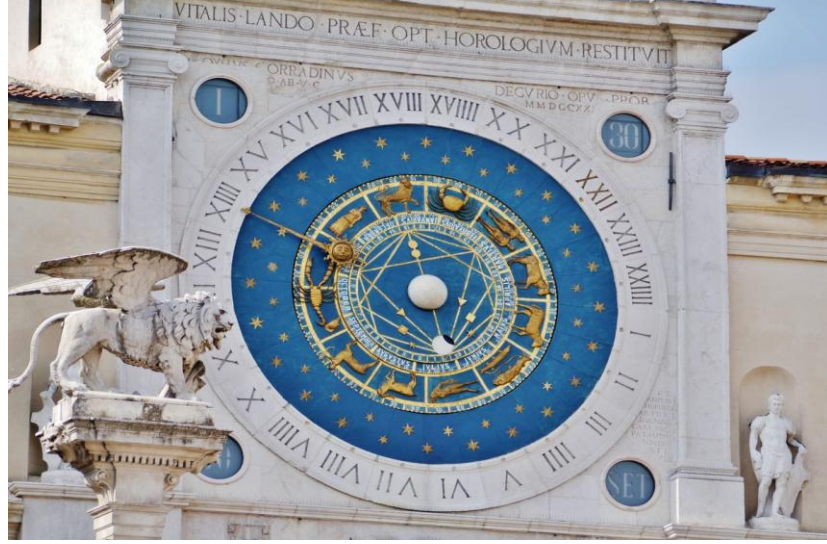
Ortaçağ'da yapılan ilk astronomik sanatsal saatlere örnek olarak Padova'da Jacopo de Dondi'nin 1344 tarihinde tasarladığı saat söylenebilir (Bkz. Şekil 2.10).⁵¹ 1 metre yüksekliğinde ve 107 dişli çarktan oluşan saat, günün 24 saati dışında, Güneş'in, Ay'ın ve bilinen 5 gezegenin konumlarını belirleyebilmektedir.⁵²

Şekil 2.10, Jacopo de Dondi'nin Astronomik Saati, Padova⁵³

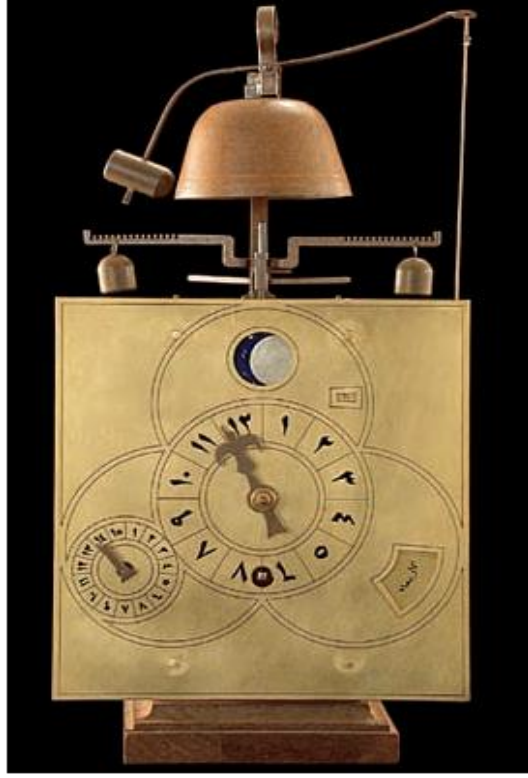
Şekil 2.13, Zemberekli Çalar Saati, (Takiyüddin 1559)⁷⁹

1559 tarihli saati, yaylı, çalma düzenekli ve ay evreleri, haftalık günleri, saatler ve derecelere sahip saatini tarif etmektedir.

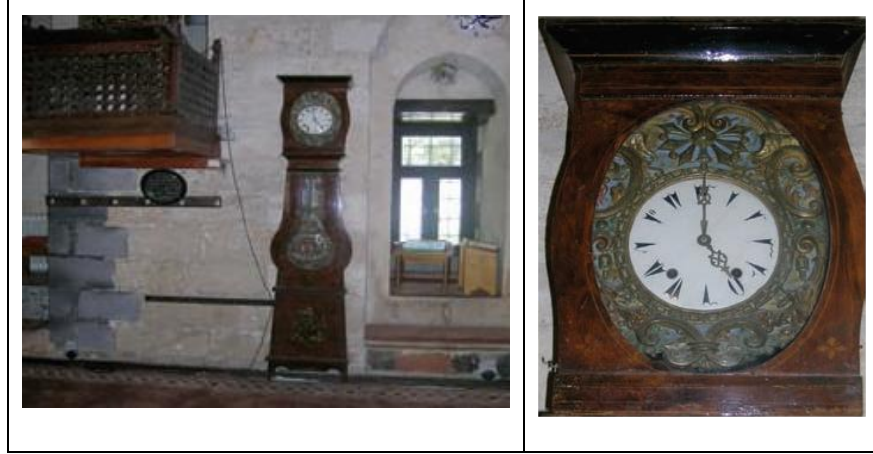
Şekil 2.19, Ali Neccar Camii Duvar Saati (H. K. Biçici, 2010, s. 89)

Osmanlı'nın son dönemlerinde sıklıkla görülmeye başlanan diğer bir önemli saat türüde, camilerin içinde görülen duvar saatleridir. Bu saatlere örnek olarak Gaziantep şehir merkezi yakınında bulunan Ali Neccar Camii içinde konumlanan duvar saati verilebilir (Bkz. Şekil 2.19). Caminin XIV. yüzyıl'dan kalma olduğu düşünülmektedir, banisi ise Ali Neccar isimli birisidir. Cami içinde bulunan duvar saatin 1870-1920 yılları arasında yapıldığı söylenmektedir.⁹¹ Duvar saati günümüzde de işlevini devam ettirmekle beraber, malzeme olarak ahşap, metal ve cam olarak koordine edilmiştir. Fransız tipi Eserin üzeri süsleme tekniğiyle tamamlanmış ve duvar saatin etrafı bitkisel ve geometrik bezemelerle zenginleştirilmiştir.

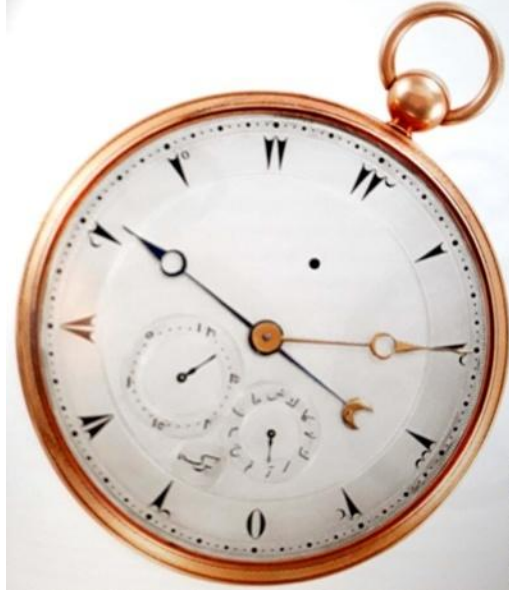
Şekil 2.20, Altın ve gümüşten yapılmış çift saat sistemi (Patek Philippe Müzesi, Cenevre)

kadran bulunmakta ve çift saat sisteminin tek kadranda toplandığı nadir örneklerden birisidir (Bkz. Şekil 2.20).

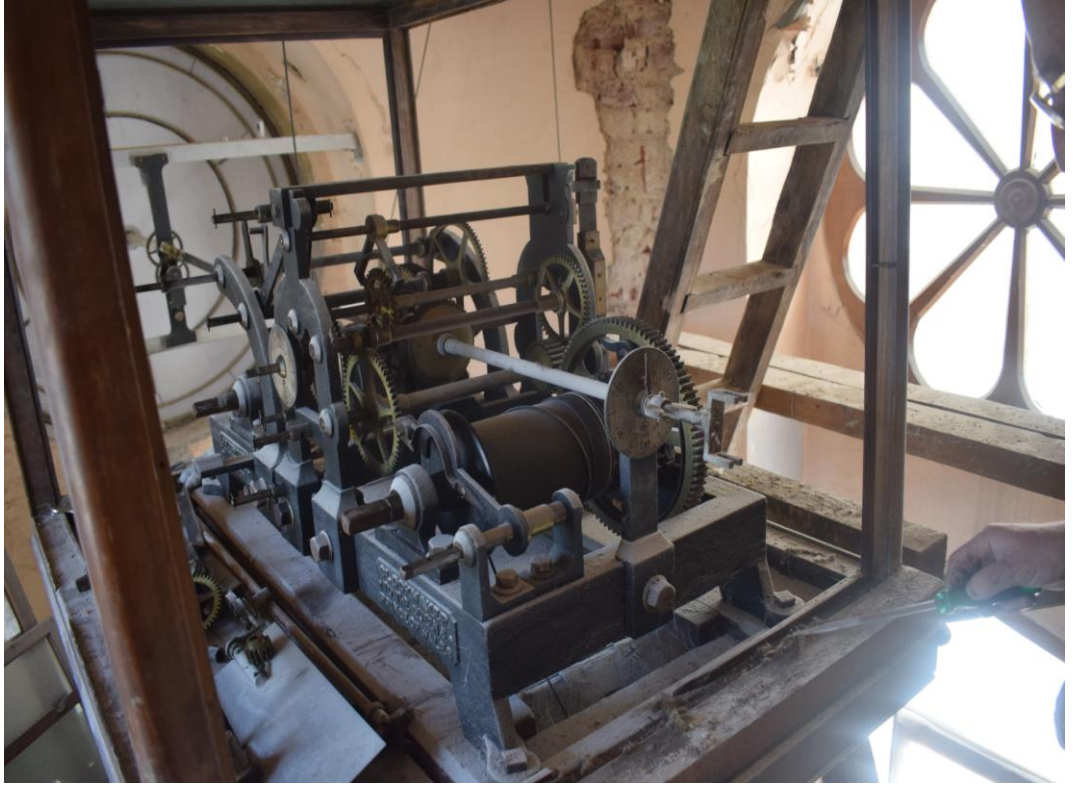
Kaide bölümünden saat kulesine giriş yapılır, merdivenle üst katına çıkılmaktadır. Bazı durumlarda bu kaide üzerinde çeşme bulunmaktadır. Saat kulelerin gövde bölümünde, yukarı bölüme çıkan bir merdiven yer almaktadır. Saat kulelerinin en üst katı olan köşk bölümünde ise saat mekanizması bulunur. Bu mekanizma kulenin dışındaki saatin çalışmasını ve köşk kısmının tepesinde bulunan çanın tokmağını vurmasını sağlar. Saat kulesi çanlarının üzeri kubbe veya külahla örtülüdür. Çan sesinin uzaklara duyurulması için yanlarında açık kısımlar bırakılmıştır. Saat kulelerindeki çanlar her saat başı tek vuruş veya saat kaç ise o kadar sayıda vuruş yapacak şekilde tasarlanmıştır. Saat kadranları olmayan, yalnız sesiyle saatin kaç olduğunu duyuran kuleler çoğunlukla Balkanlar'da karşımıza çıkmaktadır. Saat kulelerinde kadranları görülen bölümün çapı büyük tutulduğu için diğer saatlerdeki gibi çerçeveleri ve camları bulunmaz. Bu nedenle kadranların paslanması ve durması olağan bir durum haline gelmektedir.

Şekil 2.22, Yıldız Hamidiye Camii Saat Kulesi, Saat Mekanizması

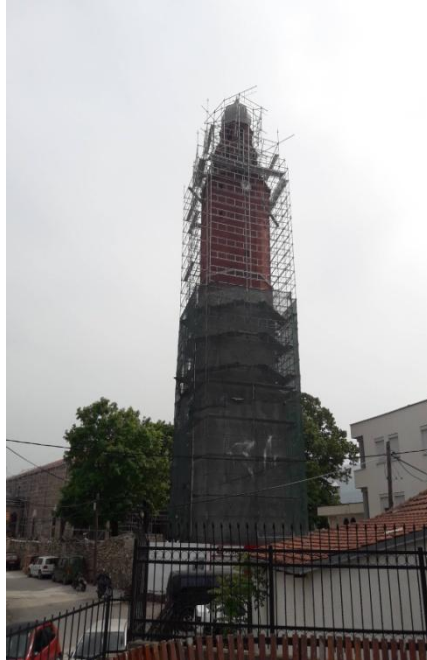
Şekil 2.30, Üsküp Saat Kulesi restorasyonlu hali, (2019)

Kule, XVI. yüzyıldan bu yana pek çok kez tahribata uğramış ve bunun sonucunda da onarıma tabi tutulmuştur. Son yıllarda Tika ve bölge yetkilileri tarafından başlatılan restorasyon çalışması günümüzde de devam etmektedir (Bkz. Şekil 2.30).

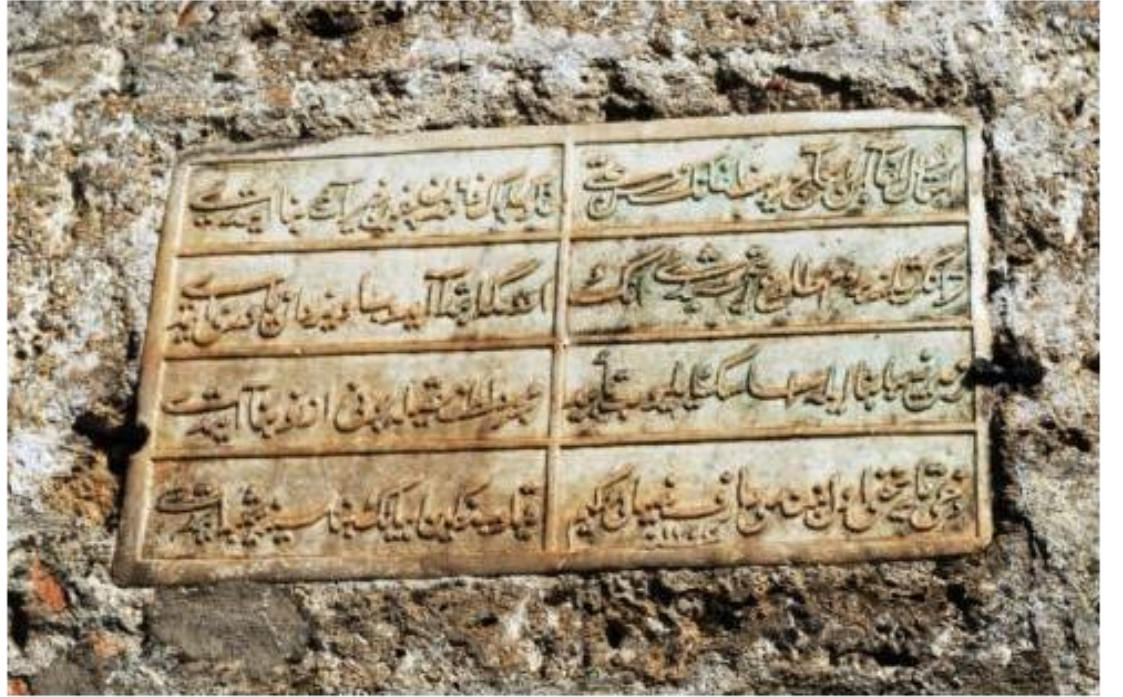
Şekil 2.32, Gostivar Saat Kulesi Kitabesi (2019)

tarihini “ol bendesi arif ziyahı kim kılıb rengin asiyain binasına şübhe-i inra”

sene H.1153/M.1740-41¹¹⁸

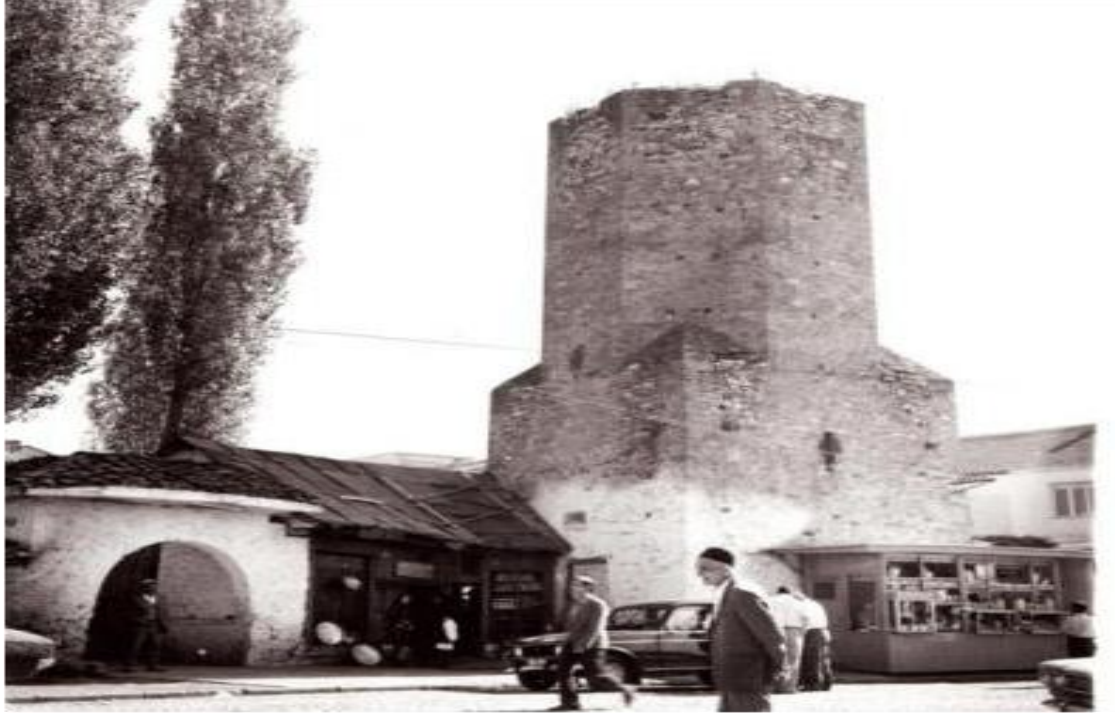
yapılan restorasyon çalışması ile yapıya ahşap bir bölüm eklenmiştir. Bu eklenti sonrasında yapı günümüzdeki şeklini alarak varlığını sürdürmeye devam etmektedir.¹¹⁹

Şekil 2.33, 1940 tarihli Kule'nin yıkılan Ahşap Köşk kısmı (GAK-Arşivi)

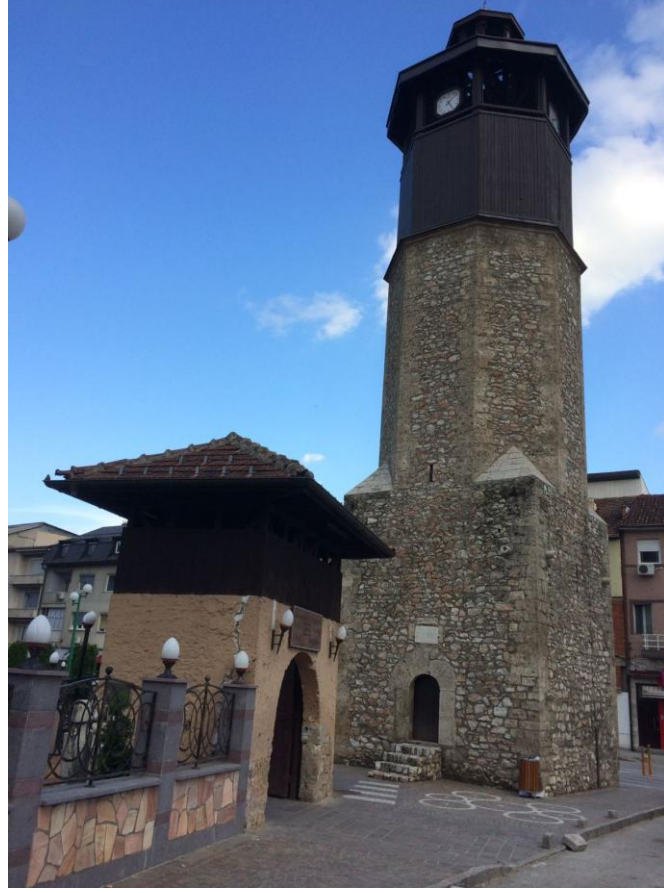
Şekil 2.36, Gostivar Saat Kulesi görünümü (2018)

Yapı kesme ve moloz taştan örülmüştür. Kulenin kaide ve gövdesinde moloz taş, köşk bölümünde ise ahşap malzeme kullanılmıştır. Kulenin çatısı, köşkün katlarına uygun olarak iki katlıdır. Tepe kısmında külah şeklini andıran bölümde ise

çanı yer almaktadır. Çanı ile şehire zamanı duyuran saat kulelerinden biridir (Bkz. Şekil 2.36).

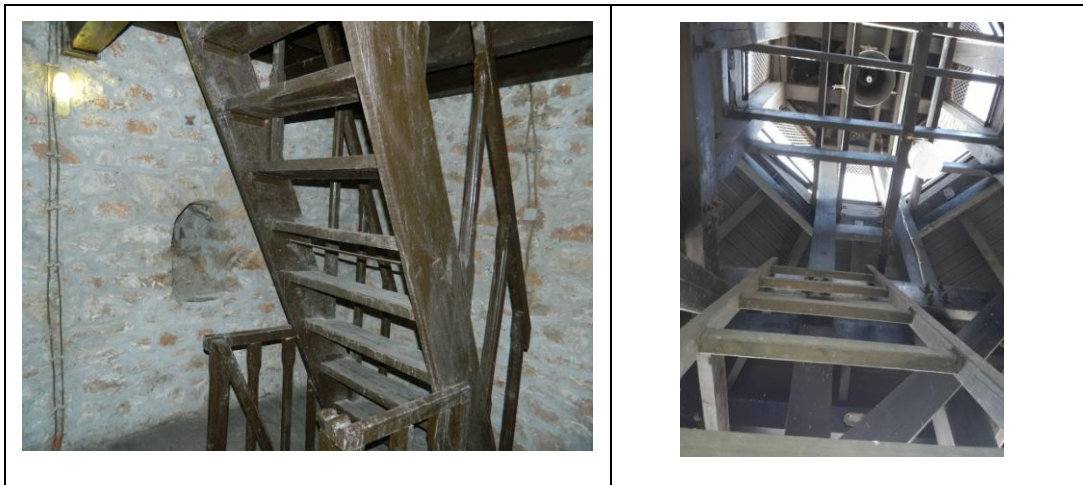
Şekil 2.38, Gostivar Saat Kulesi İç kısmından görüntü (2019)

Gövde kısmındaki taş bölümün kendini ahşap konstrüksiyona bıraktığı yerde çapraz pahlanmış taş sistemi kullanılmıştır. Köşk kısmının etrafının demirlerle kaplanmış olması güvercin dışkılarında eseri korumaktadır. Bu bölüm ayrıca saat mekanizması ile çanın bulunduğu alandır (Bkz. Şekil 2.38). Belirli zamanlarda iç kısmı temizlenmekte olan kulenin tek sorunu halka kapalı olmasıdır.

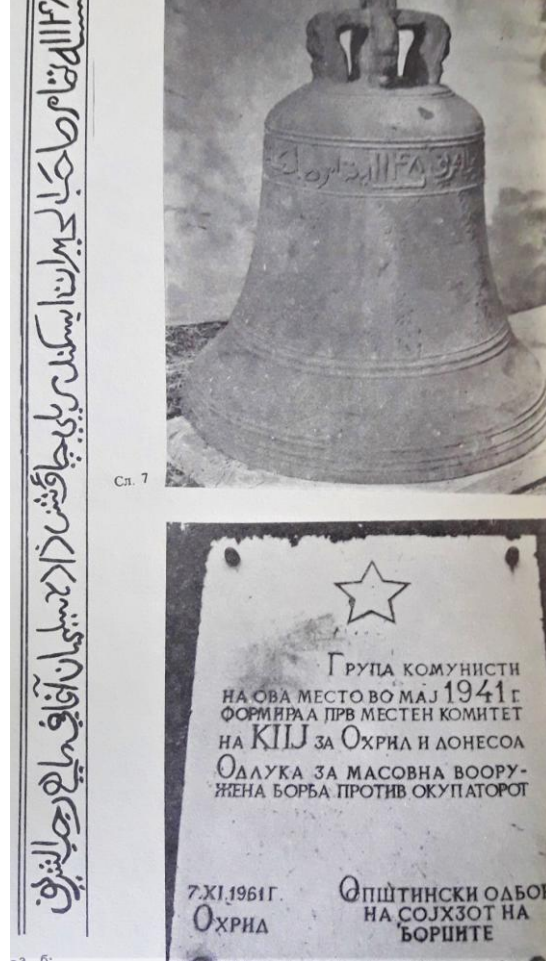
Şekil 2.40, Ohri Saat Kulesi çanı üzerindeki Osmanlıca kitabesi (V. Plevneş, 1988, s. 291)

Saat kulenin ne zaman ve kim tarafından yaptırıldığı kesin olarak bilinmez. Fakat çanı üzerindeki Osmanlıca kitabesinde; “*Temam sahib'ül hayrat İskenderiyeli Çavuşzade Süleyman Ağa fi Recep el- şerif Sene 1128*” ibareleri geçmektedir.¹²² Bu bilgiler bize kulenin H. 1128/ M. 1716 tarihinde İskenderiyeli Çavuşzade Süleyman Ağa tarafından yaptırılmış veya bu tarihlere yakın bir zamanda yapılan saat kulesine bu kişi tarafından çan hediye edilerek saatin çalışmasını sağlamış olmalıdır (Bkz.

Şekil 2.40). Türk dönemi yapısı olan kulenin, çanı alaturka zaman sistemiyle halka saati göstermekteydi. Saat kulesinin doğu tarafında yerleştirilen saat kadranları Roma rakamlarıyla belirtilmiştir.

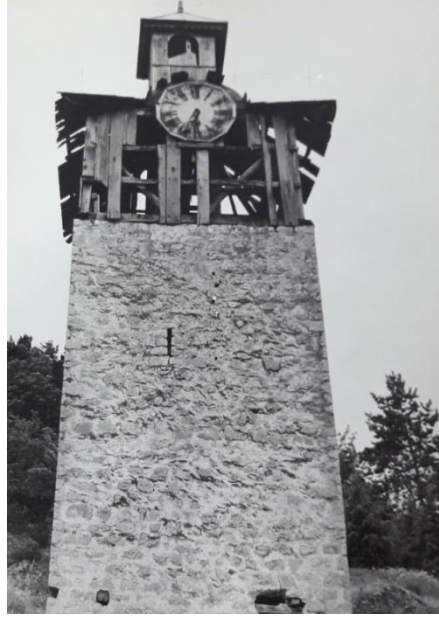
Kulenin ahşaptan yapılmış külâh kısmı 1965 yılında yangın geçirmiştir¹²³ (Bkz. Şekil 2.41). Bu yangında gördüğü hasarla yapı uzun yıllar bu şekilde kendini muhafaza etmiştir. 1979 yılında Ohri Anıtlar Kurulu tarafından restore edilmiştir. Bu restorasyonla beraber yapı günümüzdeki son halini almıştır. Düzenli olarak bakımı ve onarımı gerçekleştirilen yapı günümüze iyi korunmuş bir halde gelmiştir (Bkz. Şekil 2.42).

Şekil 2.41, Ohri Saat Kulesi yangını, 1965 tarihli, (Zoran Pavlov Arşivi)

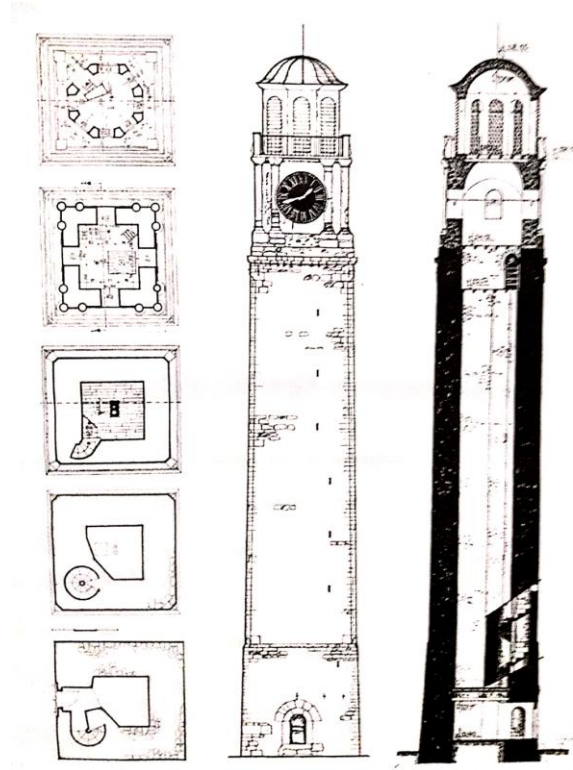
Şekil 2.45, Manastır Saat Kulesi plan ve kesiti, (Çoloviç, 2008, s. 27)

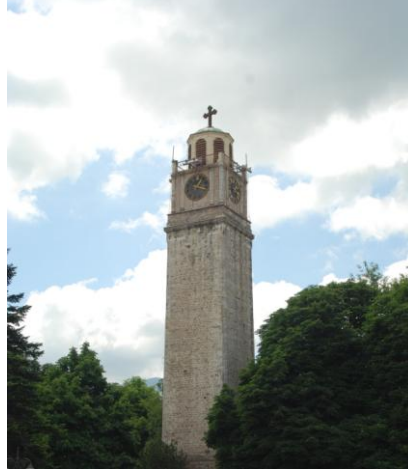
Şekil 2.48, Manastir Saat Kulesi görünüşü (2019)

1992 yılında o dönemki devlet görevlileri tarafından saat kulesinin tepesine bir haç konulmuştur ve gövdesi üzerine de saat kulesi ile ilgisi olmayan bir tabela asılmıştır. Tabela üzerinde, savaşta Manastir’ın düşmandan kurtuluşu için hayatını kaybetmiş kişilerin anısını unutmamak için yerleştirildiği yazmaktadır. Böylelikle kulenin siyasi amaçlar için kullanıldığı görülmektedir (Bkz. Şekil 2.48).

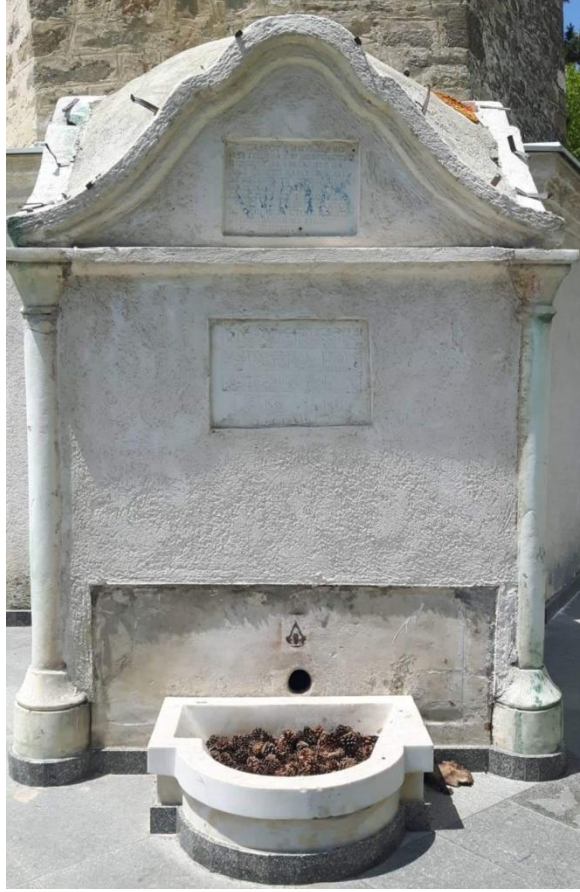
Şekil 2.51, Pirlpe Saat Kulesi çeşmesi (2019)

Saat kulesinin güneydoğu köşesinde mermerden yapılmış çeşmenin kitabesi bulunmaktadır. Dört satırlık kitabesi celi sülüs yazısıyla yazılmıştır. Çeşmenin H.1241/M.1825-26 tarihinde Seyyid Ağa tarafından onarıldığı kitabesinden anlaşılmaktadır (Bkz. Şekil 2.51).

Ampir tarzdaki bu çeşme yapısı 2,15 x 1,95 m. ölçüsünde dikdörtgen planlıdır.¹³³ Çeşmenin üst kısmındaki mermer üzerinde Kiril alfabesiyle 1858 yılında inşa edildiğini ve 1986 yılında Pirlpe’li kahramanlar tarafından yenilendiği yazmaktadır.

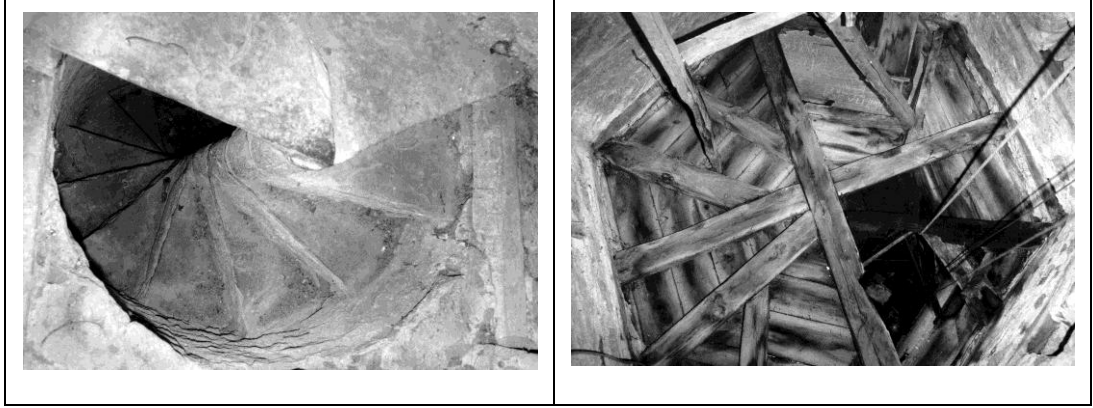
Yarıya giriş kesme taşla yapılmış basık kemerli bir açıklıkla sağlanmaktadır. Kapı kanatları ahşaptandır ve tenekeyle kaplanmıştır. Saat kulesi'nin çan kısmına çıkış, taştan yapılmış döner merdivenlerle sağlanmıştır (Bkz. Şekil 2.52).

Şekil 2.52, Pirlpe Saat Kulesi iç kısmı (2019)

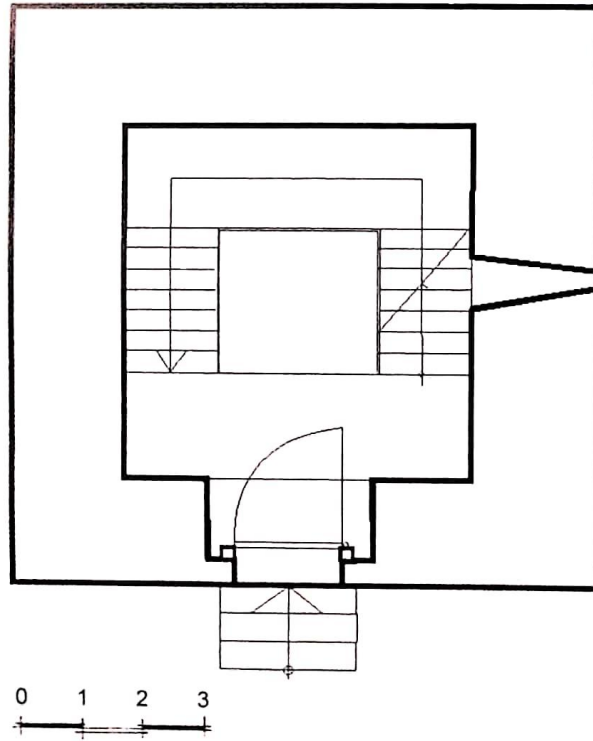
Şekil 2.57, Sveti Nikole Saat Kulesi planı (Çoloviç, 2008, s. 48)

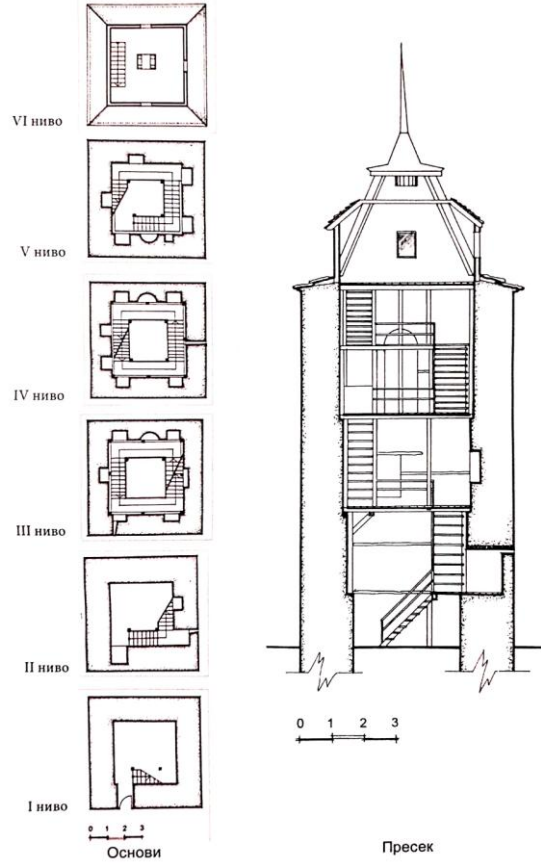
Şekil 2.60, İştıp Saat Kulesi plan ve kesiti, (Çoloviç, 2008, s. 61)

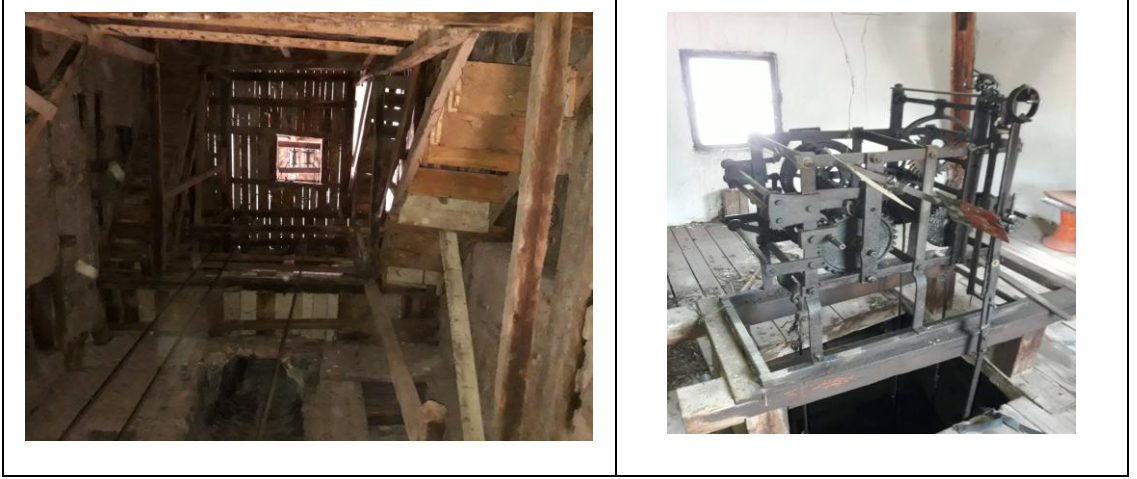
Şekil 2.61, İştîp Saat Kulesi iç kısmı (2019)

Saat kulesi'nin köşk kısmına iç duvarları çepeçevre dolaşan ahşap merdivenlerle çıkılmaktadır. Yapının orta bölümünde saat mekanizmasının sarkacı yer almaktadır (Bkz. Şekil 2.61). Üst kısmında saat mekanizması ile tepe kısmında ok şeklinde metal içindeki çanı bulunmaktadır Ayrıca kulenin iç kısmında niş ve ocak kısmı bulunmaktadır. Bu bizlere saat kulesine dönüştürülmeden önce burada bir yaşamın olduğunu göstermektedir.

Saat kulesinin restorasyonu 1991 yılında yapılmıştır. Son dönemlerde şehirde artan yapılaşma İştîp'in en eski yapısını ciddi ölçüde etkilemektedir. Kule, günümüzde şehrin içinde evlere yapışık bir yerde bulunmaktadır. Yetkililer tarafından bu çarpık yapılaşmaya müdahale edilmesi gerekmektedir. Ayrıca iç kısmı kötü durumda olan yapının yeniden bir onarımdan geçmesi zorunludur.

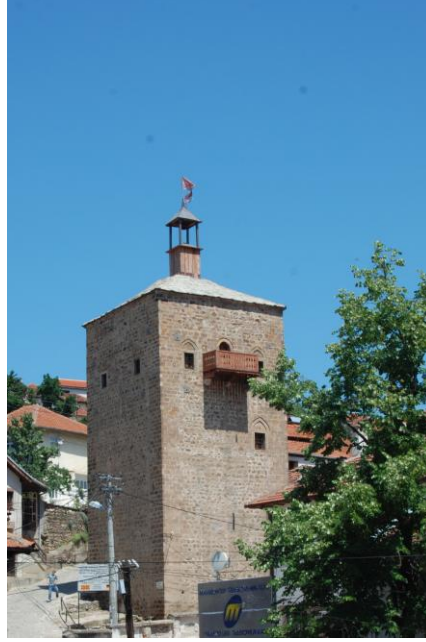
Şekil 2.67, Kratova Saat Kulesi görünüşü (2019)

Günümüze korunarak gelmiş olan saat kulesinin iç kısmı müze olarak kullanılmaktadır. İçinde Makedon Devrimci Hareketi liderlerinin fotoğrafları sergilenmektedir. 1921'deki onarımda kulenin üst kısmına saat yerleştirilmiştir.¹⁴⁵ Yapı, 2005 yılında geniş çaplı bir onarımdan geçmiş olup, son halini almıştır (Bkz. Şekil 2.67).

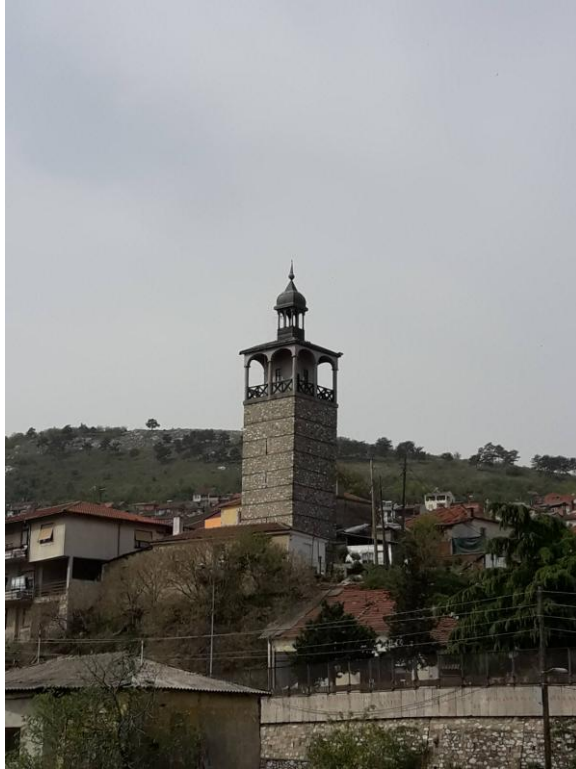
Şekil 2.72, Köprülü Saat Kulesi görünüşü (2019)

Köprülü Saat Kulesi, bugünkü görünümünü 1977 yılında yapılan restorasyondan sonra kazanmıştır (Bkz. Şekil 2.72). Kule yapım malzemesi bakımından günümüze iyi gelmiştir, fakat kentsel düzenleme problemlidir, evlerin yapıya yapışık bir yerde bulunması ciddi bir sorundur. Evlerin kuleye zarar vermemesi için bölge yetkilileri tarafından bu konuda bir çalışma yapılması gerekmektedir.

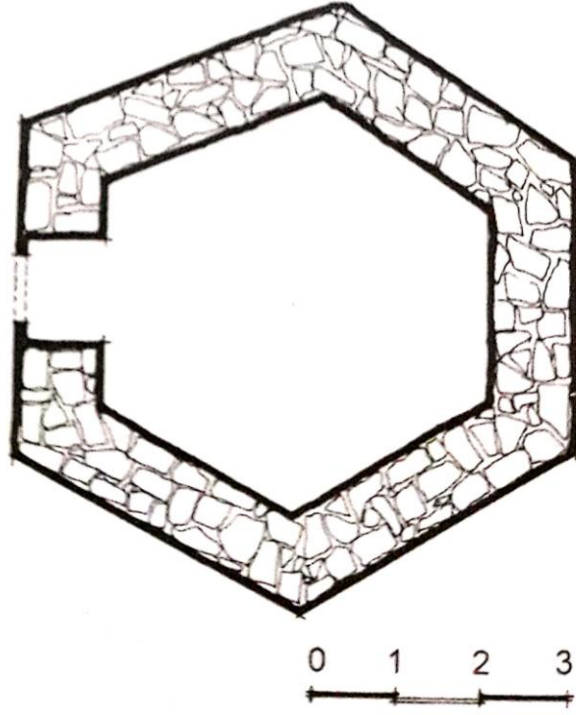
Şekil 2.78, Negotin Saat Kulesi planı (Çoloviç, 2008, s. 79)

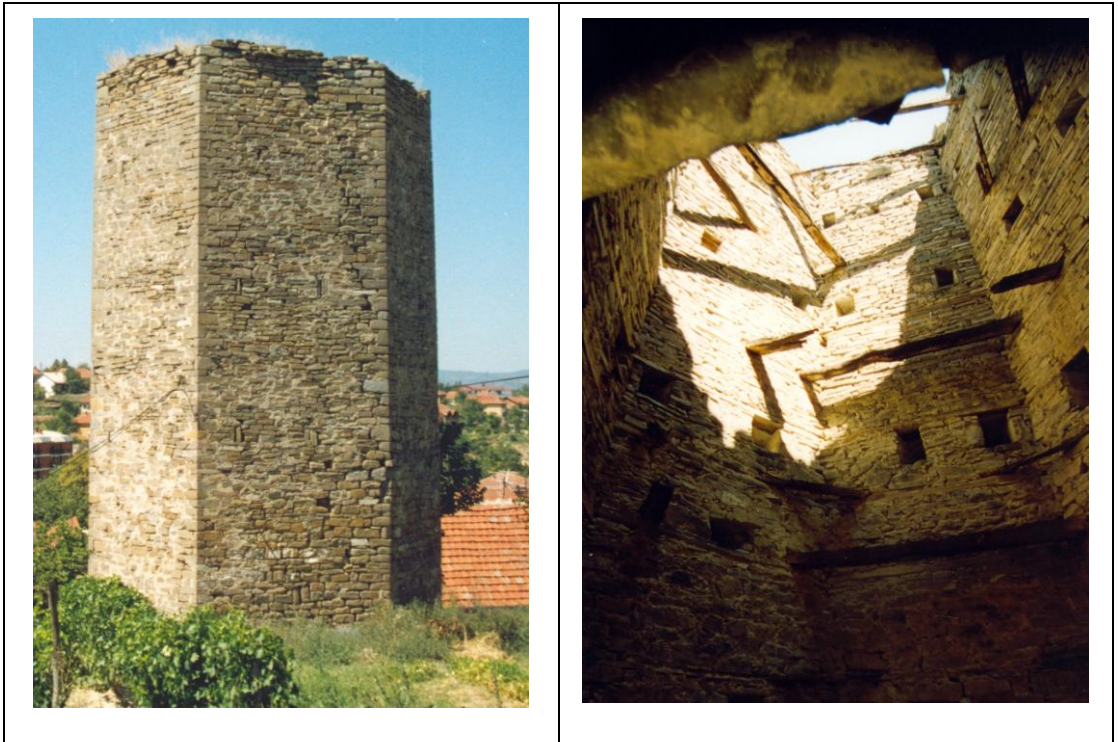
Şekil 2.80, Negotin Saat Kulesi (2017)

Eski fotoğrafına bakıldığında kulenin etrafında bugünkü gibi yapılaşmaların olmadığı görülmektedir. Ayrıca kulenin köşk ile çanının bulunduğu bölüm görülmektedir. Saat Kulesi, aslı fonksiyonunu kaybetmiştir. İnceleme esnasında kulenin iç kısmında ahşap kirişlerin olduğu tespit edilmiştir (Bkz. Şekil 2.80).

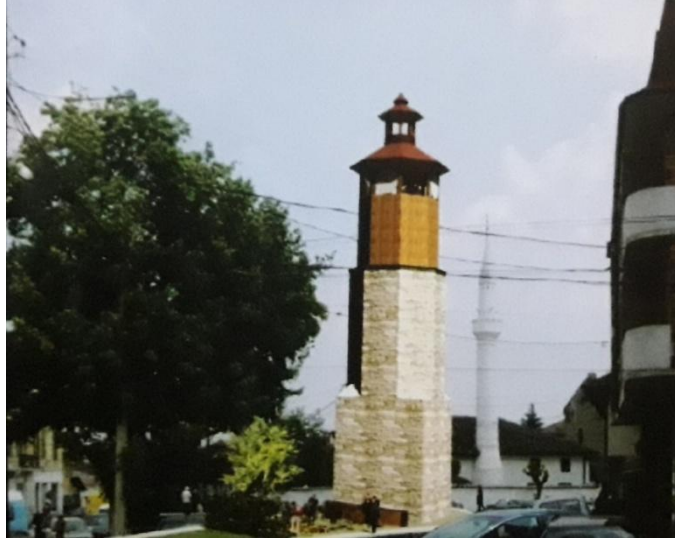
Şekil 2.89, Kalkandelen Saat Kulesi rekonstrüksiyonu (ÜAK-Arşivi)

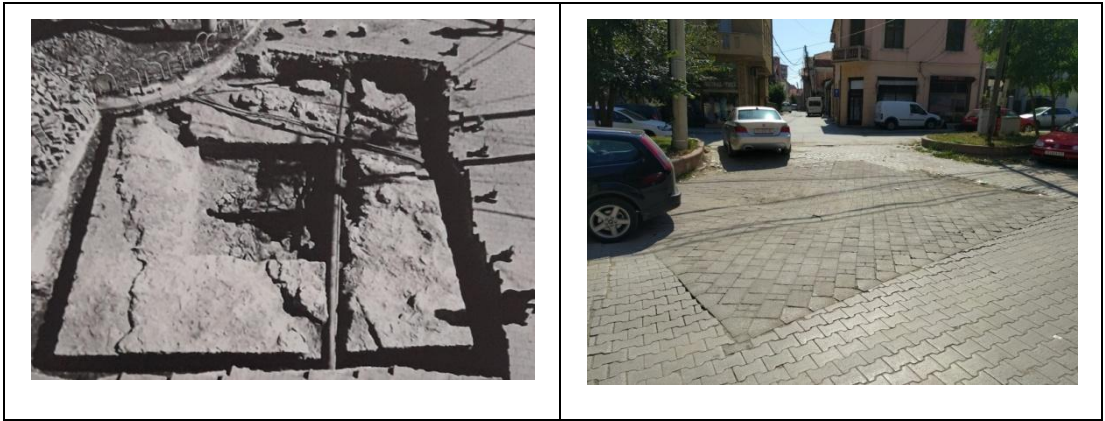
Şekil 2.90, Kalkandelen Saat Kulesi temel kalıntısı (2019)

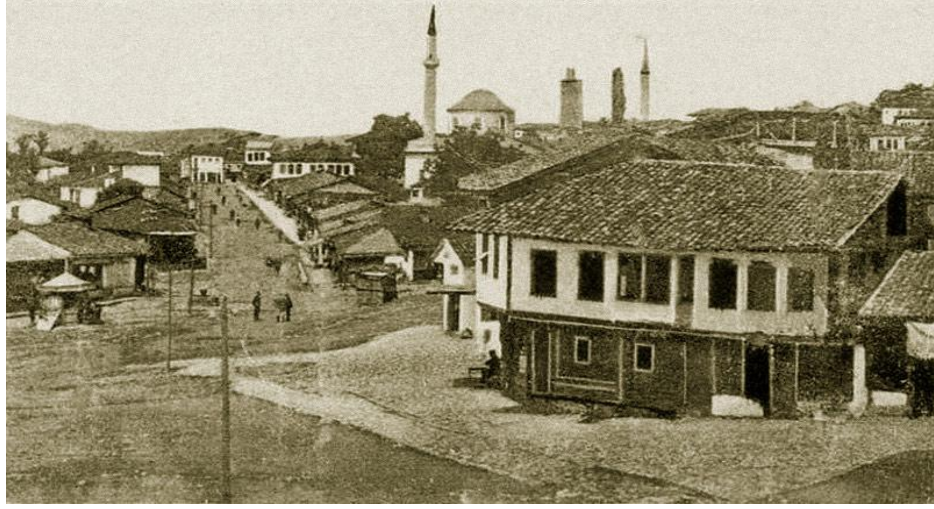
Şekil 2.92, Debre Saat Kulesi eski görünüşü, XX. yüzyıl (Zoran Pavlov Arşivi)

Debre Saat Kulesi, kare planlı tipteki yapılardandı. Büyük taş duvarlarla yapılmış ve piramit şeklindeki üst örtü sistemi taş döşemeli olarak donatılmış ve hemen altında çanı yer almaktaydı (Bkz. Şekil 2.92).¹⁶⁹

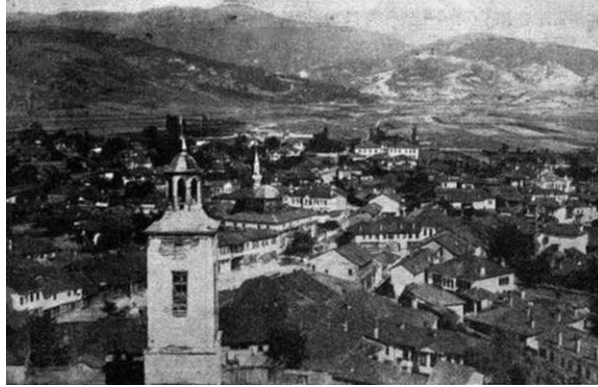
Şekil 2.94, Kırçova Saat Kulesi eski görünüşü, (Sadedin Gubetini Arşivi, tarihsiz)

Kırçova Saat Kulesi, şehir merkezinde kalenin yakınında yer almaktaydı.¹⁷¹ Kule, 1741 yılında inşa edilmiş ve çarşının her tarafından görülebiliyordu.¹⁷² Kulenin, gövdesinin köşeleri kesilmiş kare planlı olarak tasarlandığı, taş malzemenin kullanıldığı ve konik şeklindeki son kısımda çanının bulunduğu fotoğraftan anlaşılmaktadır (Bkz. Şekil 2.94). Pencerelemin ahşap panjurlarla korunduğu görülmektedir.

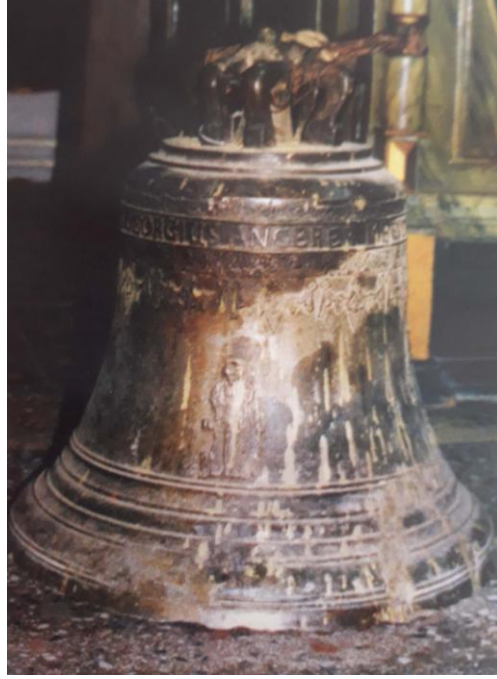
Şekil 2.95, Kırçova Saat Kulesi çanı (M. Çoloviç Arşivi)

Kule 1926 yılındaki bir yangında tahrip olmuştur ve 1938 yılında yıkılmıştır.¹⁷³ Bazı görüşlere göre kulenin inşası sırasında çanın “Prens Manastırı’ndan” alınıp kullanıldığı söylenmektedir.¹⁷⁴ Günümüzde bu kulenin çanı “Aziz Petar ile Pavle” kilisesinde korunmaktadır (Bkz. Şekil 2.95).

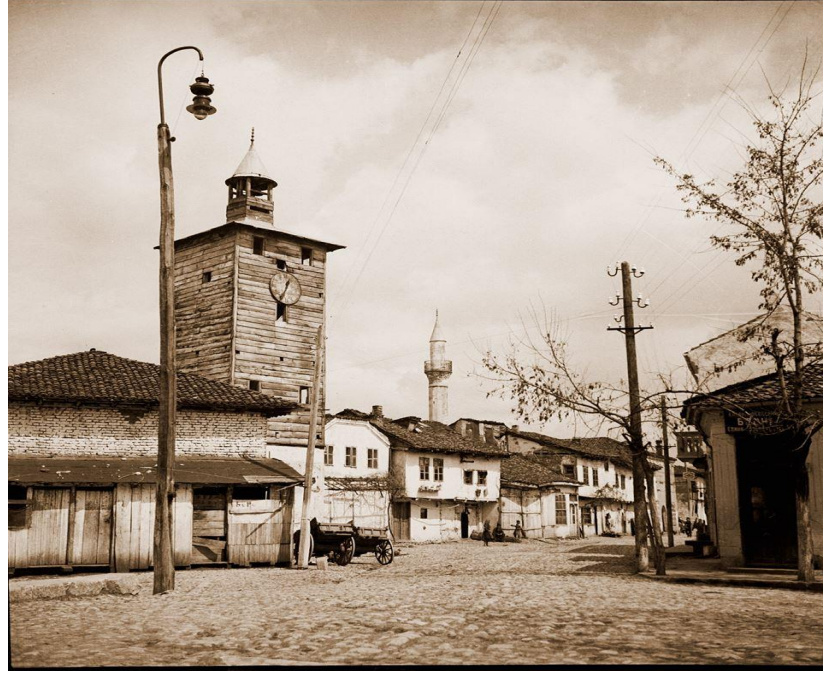
Şekil 2.96, Struga Saat Kulesi eski görünümü, tarihsiz¹⁷⁶

Eserin yapım tarihi, inşa ettireni ve yıkım tarihleri bilinmemektedir. Zamanında saat kulesi, Mustafa Çelebi Camii yakınlarında bulunmaktaydı. Fotoğrafta saat kulesi'nin cami minaresinden daha yüksek olduğu görülmektedir. Kare planlı yapının genel görünümüne bakıldığında ise kırma taş kullanılmış olduğu görülür, bunun üzeri ise tamamıyla ahşap malzeme ile örtülüdür. Saat kadranı bulunan kulenin, tepe kısmında çanın yer aldığı görülmektedir. Makedonya'da bu örnekteki yapılara bakılacak olursa tek yapı olduğu söylenebilir. Yapının en yüksek bölgesinde çanın bulunduğu yer konik çatı ile örtülüdür.

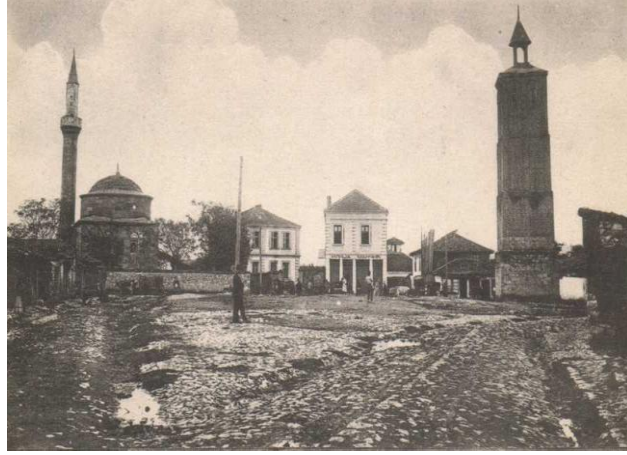
Şekil 2.97, Kumanova Saat Kulesi eski görünüşü, XX. yüzyıl (Sadedin Gubetini Arşivi)

Caminin yakınında bulunan saat kulesi'nin, minareden daha yüksek olduğu fotoğrafta görülmektedir (Bkz. Şekil 2.97). Fotoğraftan anlaşılacağı üzere kulenin yapım malzemesi olarak taş kullanıldığı görülmektedir. Yüksekliğine bakıldığında ise, beş bölümü yapının anıtsalığına vurgu yapmaktadır. Anıtın en yüksek bölümü olan ve çanın bulunduğu kısmı gösteren alan ok şeklindedir. Bu bölüm yapıyı renk bakımından da ayıran kısımdır. Yapının duvar kütlelerinde sesin dışarıya rahat verilebilmesi için dikdörtgen boşluk bırakılmıştır.

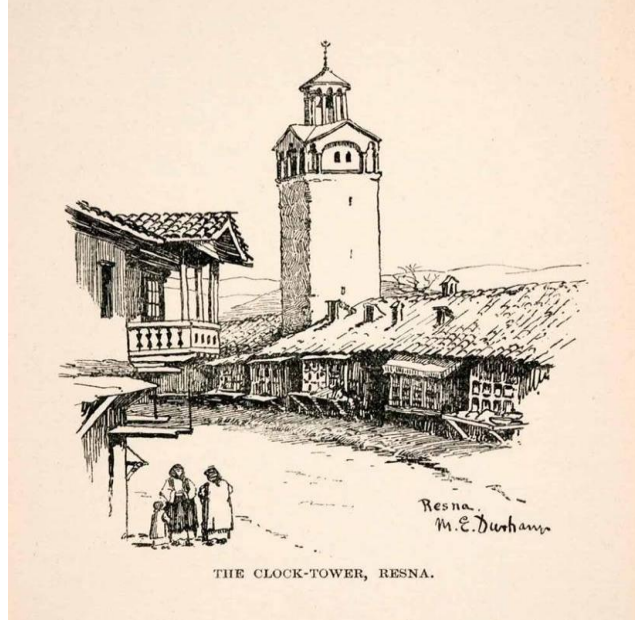
Şekil 2.98, Resne Saat Kulesi çizimi, (Mary Edith Durham, 1905)¹⁸⁷

tarafından yapılan çizim elimizde bulunmaktadır.¹⁸⁶ Bu çizim bize yapının şekli hakkında bilgi vermektedir (Bkz. Şekil 2.98).

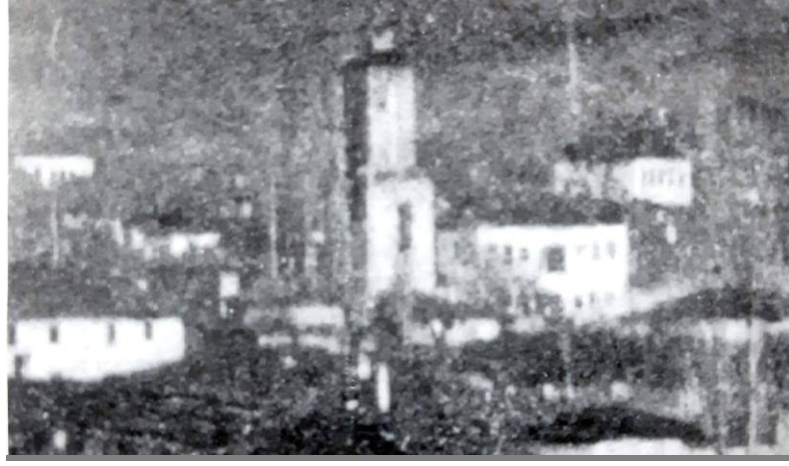
Şekil 2.99, Radoviş Saat Kulesi eski fotoğraf, XX. yüzyıl (Çoloviç, 2008, s. 90)

Bir kaynakta saat kulesi'nin, şehir hamamı ve köprüsünün bitişiğinde, şehir merkezinin yukarısında bulunduğu belirtilmektedir.¹⁹⁰ Fotoğraftan yorumlanacak olursa taş gövdeli, tahtalarla kaplı yüksek ahşap bir yapı ile desteklenmekteydi (Bkz. Şekil 2.99). Kûlah şeklinde olan son kısmı ise çanın yer aldığı bölümdü.

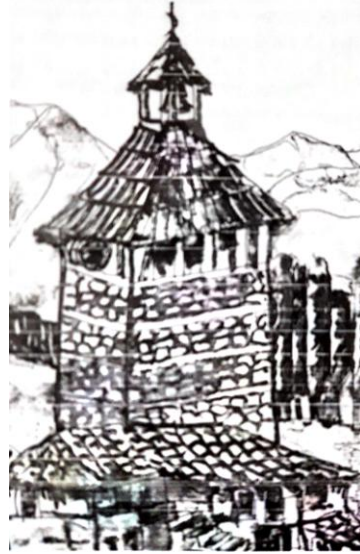
Şekil 2.100, Kriva Palanka Saat Kulesi çizimi (Çoloviç, 2008, s. 89)
