GAZİ HÜSREV BEY KÜLLİYESİ VE BOSNA-HERSEK'TEKİ SON DURUM

Dr.Mehmet İBRAHİM
(Makedonya)

GAZİ HÜSREV BEY KÜLLİYESİ

A. GAZİ HÜSREV BEY CAMİİ:

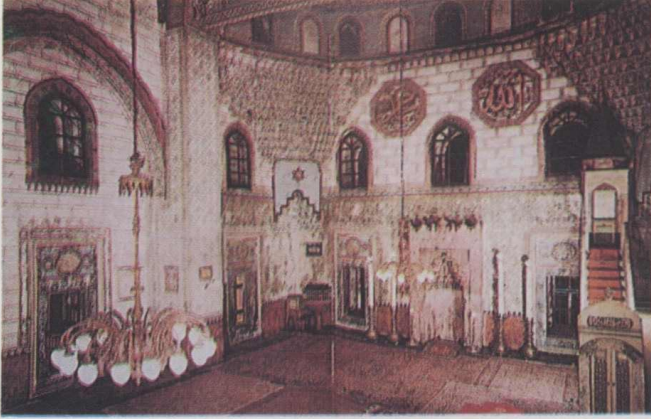
6. Gazi Hüsrev Bey Camii-Mihrab, minber ve yarım kubbedeki mukarnas sistemi.

Mihrab ve minber, camide çıkan yangın ve yapılan tahribat sonucu zarar görmeden, kendi orijinal özelliğini koruyabilen elemanlardır (Resim 6). Mermerden yapılmış mihrabın kavsarası yedi sıra mukarnaslıdır. Minber korkulukları ajruldur ve yan aynalıklarında merkeze yerleştirilen bir göbek çevresindeki kompozisyon ince bir rölyef işçiliğine sahiptir.

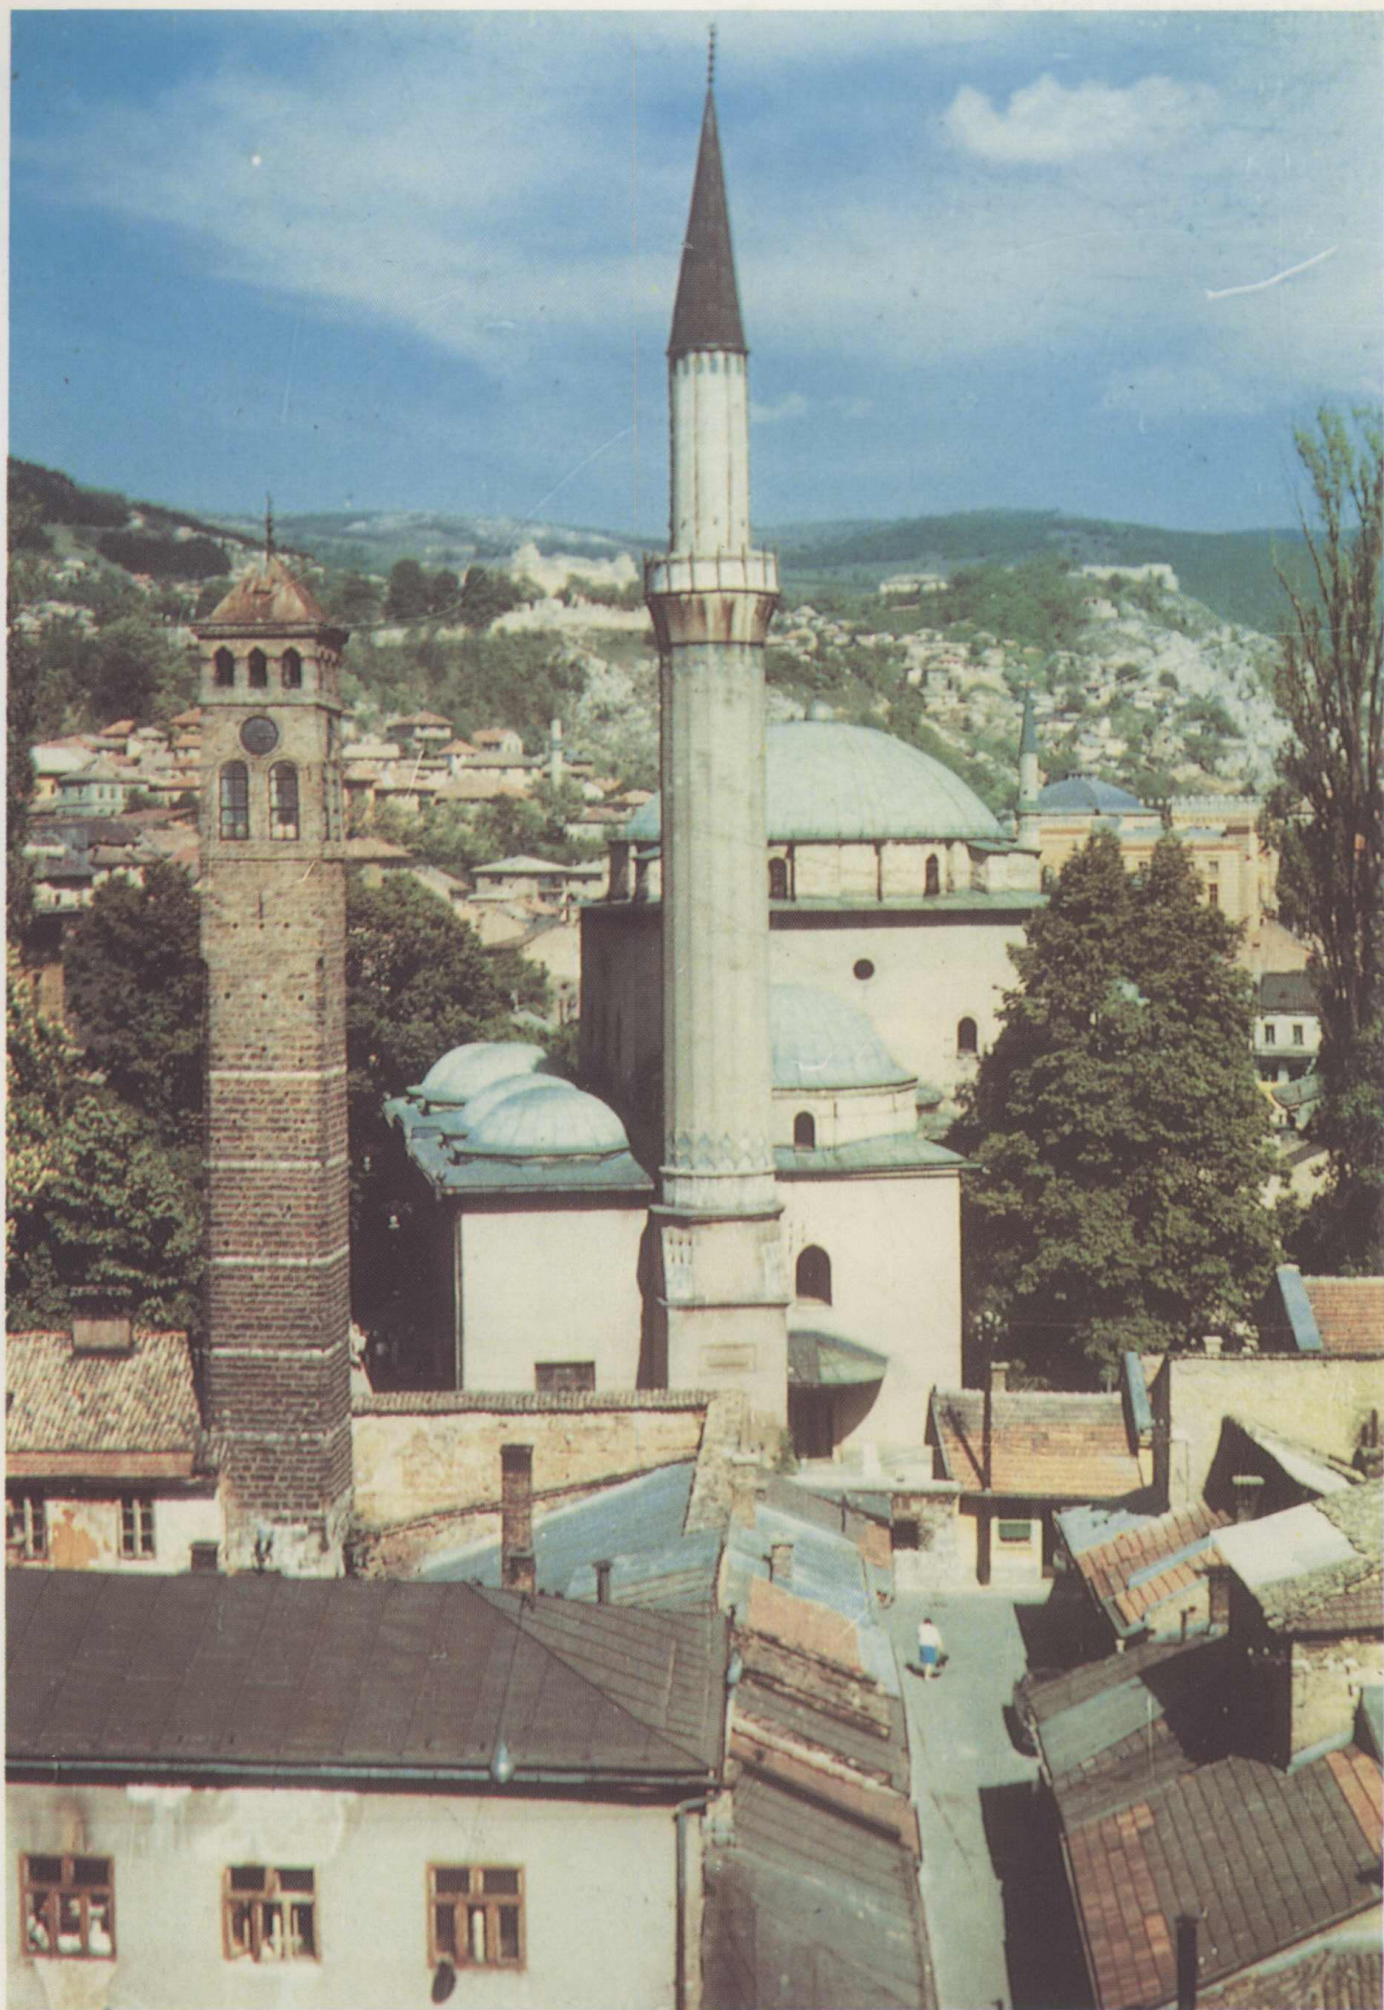
3. Gazi Hüsrev Bey Camii (1531)

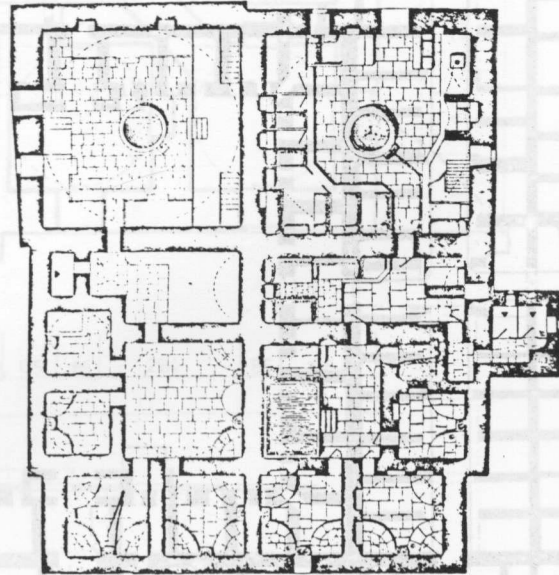
Çizim 10. Gazi Hüsrev Bey Hamamı plânu (Truhelka'dan).

Vakfiye'de ismi zikredilmeyen bu hamam, G.Hüsrev Bey Vakıf gelirleriyle 17. yüzyılda inşa edildiği söylenmektedir²⁷. 1914 yılına kadar asıl faaliyetini devam ettirmiş²⁸, 1979 yılında yapılan restorasyondan sonra, müzikli eğlence yeri olarak kullanılmıştır. Restorasyon öncesi hamam plânı, Ç.Truhelka tarafından²⁹ çizilmiştir (Çizim 10). Bu plâna göre hamamın erkekler ve kadınlar bölümü vardır. Her iki tarafta, iki kubbeli soğukluktan ılıkığa geçilmektedir. Buranın hemen yan tarafında usturalık odaları vardır. Sıcaklık bölümü büyük tutulmamıştır.
