**MİMARİ RESTORASYONDA TAŞIMA YÖNTEMİNİN
İRDELENMESİ
(İSTANBUL ÖRNEĞİ)**

YÜKSEK LİSANS TEZİ

Halil KENDİR

İSTANBUL, 2020

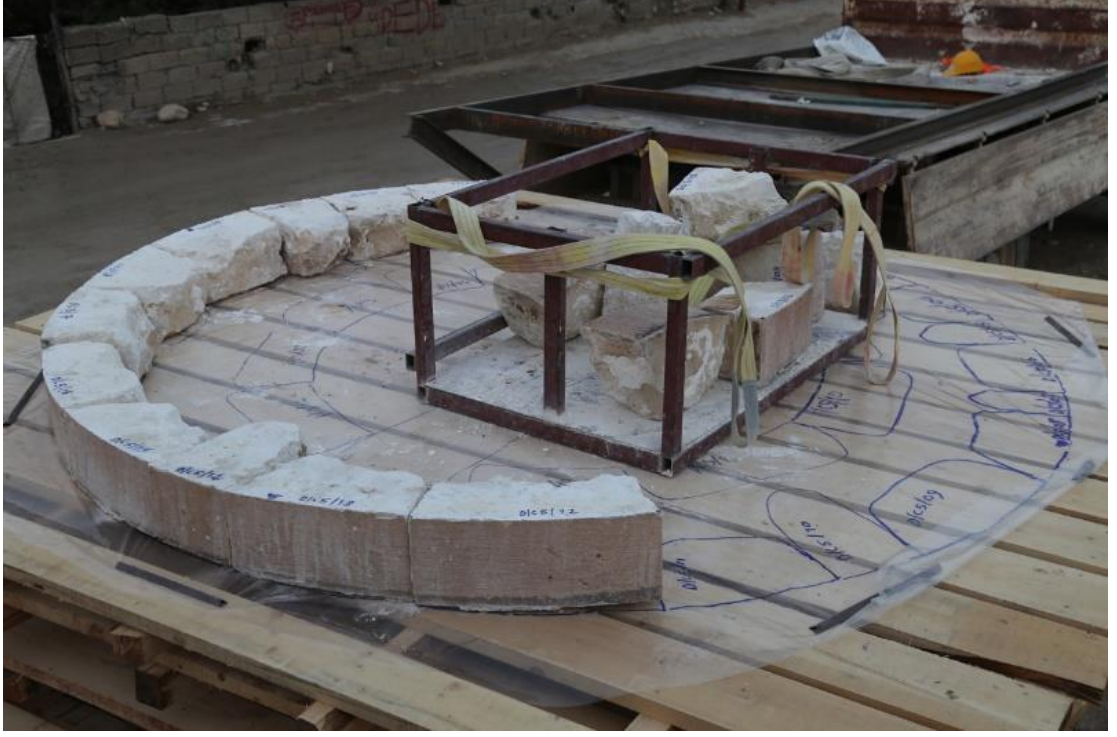
Resim 3. 1- Süleyman Han Camii minaresinin numaralandırılarak sökülmesi, Hasankeyf, Batman-2018-
(<http://www.arkeolojikhaber.com>)

(küfeki) gibi malzemelerden daha kolay çıkarılmakta ancak hasar kaybı daha fazla yaşanmaktadır. Yapı geneline bakıldığında bu fiziksel kayıpların azımsanamayacak oranda olacağı ve yapının özgünlüğünden ciddi manada ödün verildiği görülecektir. Ayrıca yapının tamamlayıcı unsurları ve özgünün bir parçası olan boya, sıva ve harçların ise tamamına yakını kaybedilecektir (Curtis, 1979).

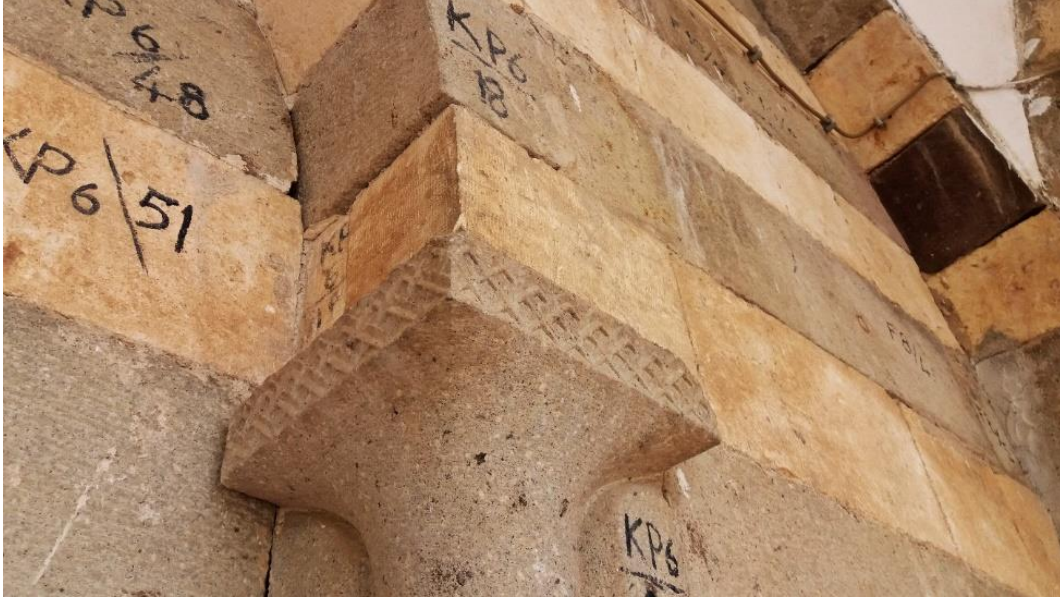
Resim 3. 2- Numaralandırılarak sökümü yapılan ve yeni yerinde montajı yapılan duvar kaplamaları, Tunceli ili Pertek ilçesi Sungur Bey camii, (<http://www.tuncelikulturturizm.gov.tr>)

yerlerine nakledilmelidir. Daha hassas mimarî yapı parçaları özel teknikler ile paketledikten sonra muhafaza sandıklarında taşınmalıdır. Bu paketleme işlemi, aynı zamanda yapının yeniden kurulumu aşamasında güvenle saklanabilmesine de olanak sağlayacaktır (Resim 3.2).

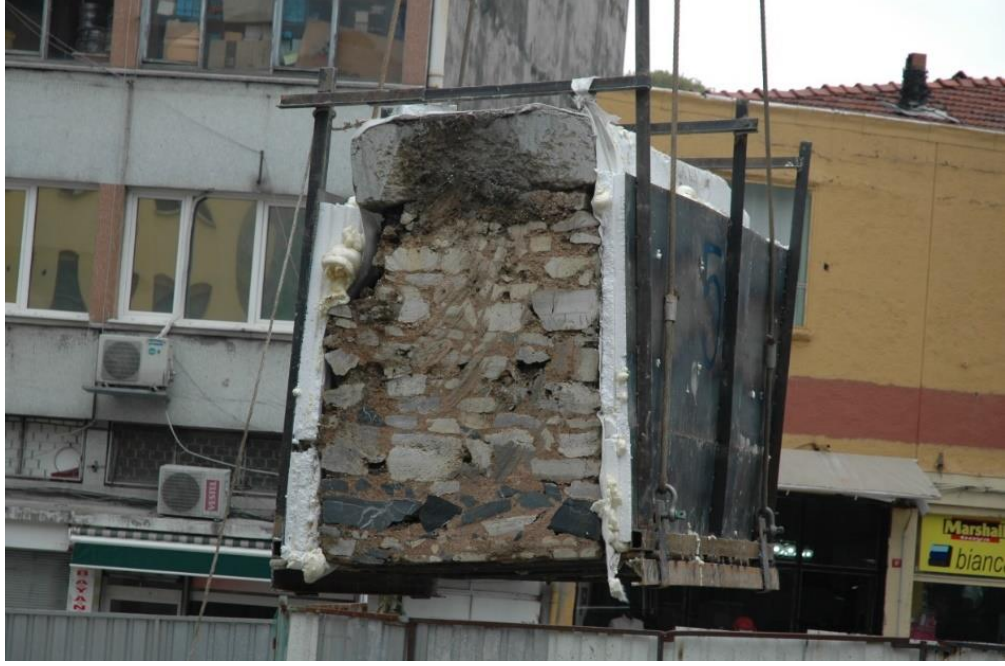
Resim 3. 3- Moloz duvar örgüsü, Kadıköy Söğütluçeşme otopark inşaatı (Somun İnşaat,2013)

Moloz taş duvar örgü sistemiyle yapılmış yapılar, malzemelerin tek tek sökümünün yapılarak taşınmasına uygun değildir. Bütüncül olarak taşınmanın olanaksız olduğu durumlar bu tip yığma yapılar en azından kesilerek bloklar hâlinde taşınmalıdır (Resim 3.3).

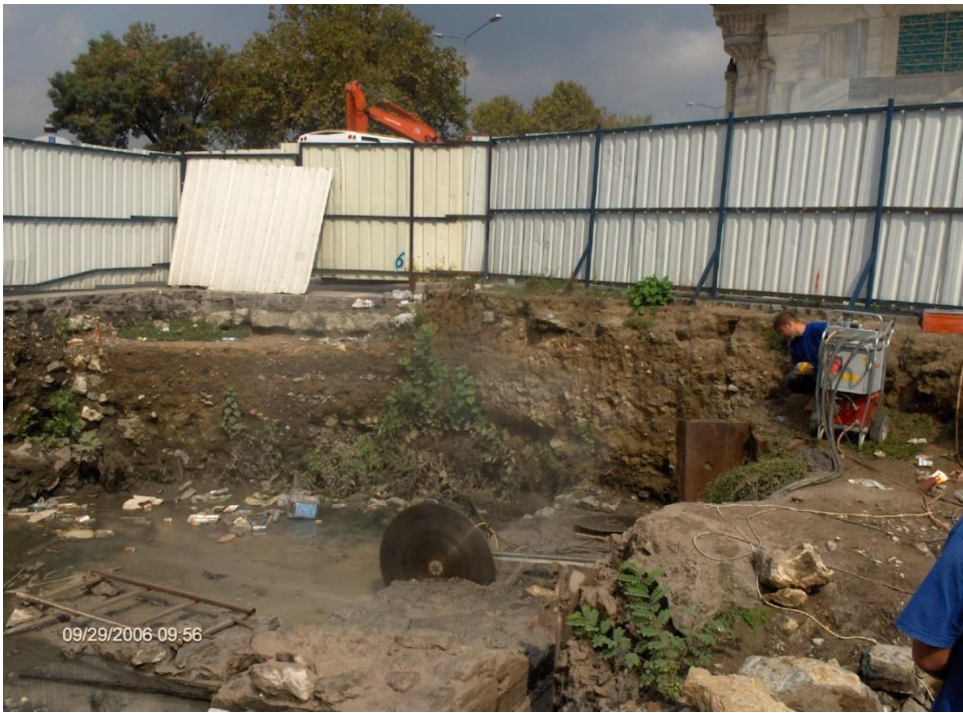
Resim 3. 7- Marmaray Üsküdar şantiyesi disk kesme makinası ile yapı kalıntısını keserek parçalara ayırma, (Somun İnşaat,2006)

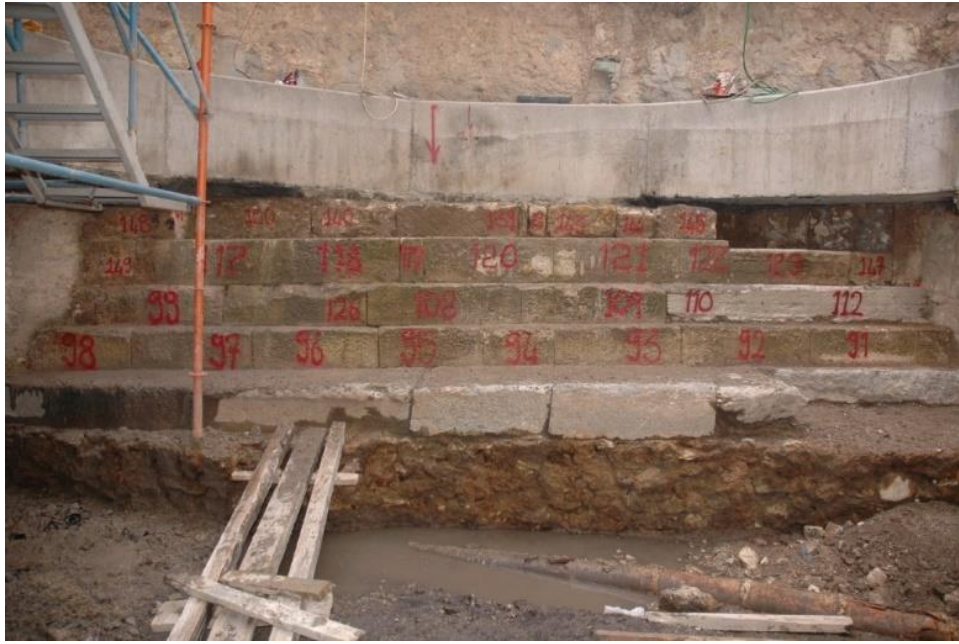
Resim 3. 17- Numaralandırılarak sökülmesi, Marmaray projesi, Sirkeci istasyonu Roma dönemi duvar kalıntısı, (Somun İnşaat,2012)

Malzeme kaybının yoğun olarak gözlemlendiği moloz taş örgüsüne sahip duvarlar hariç; duvar ve benzeri kalıntılar, numaralandırılarak ve sökülerek taşınmalıdır (Resim 3.17).

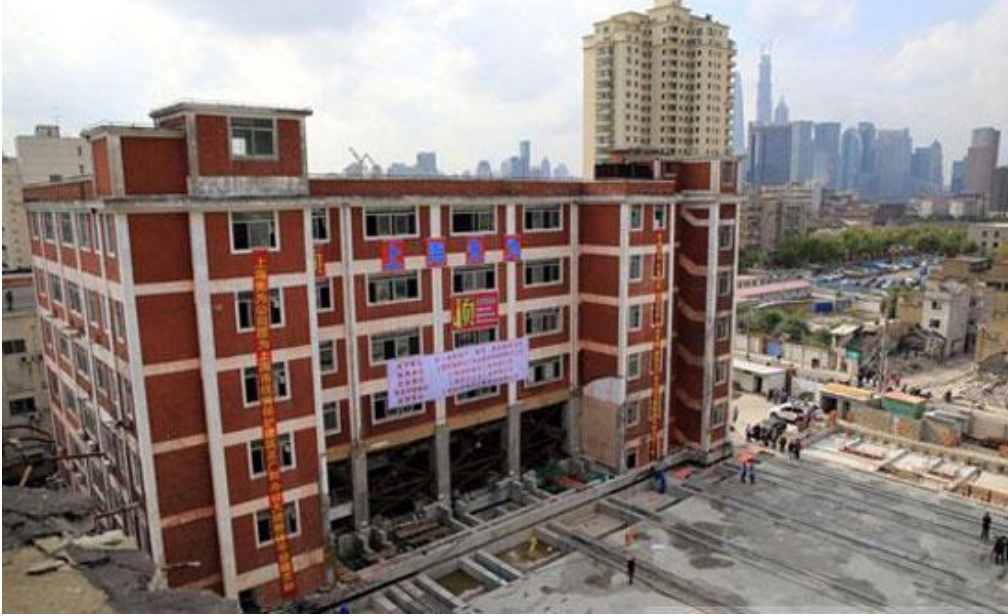
Resim 3. 32- Zhengguanghe Binası, beton raylarda taşınması, Şangay,2013, (<http://www.china.org.cn>)

12.000,00 ton ağırlığındaki tarihî bina, hidrolik krikolar ile yükseltildikten sonra altına yeni bir çerçeve sistem yapılmıştır. Betondan imal edilmiş raylar üzerinde kaydırılarak yeni yerine taşınmış olan yapı, burada hazırlanan temel yapısı üzerine oturtulmuştur (<http://www.thestructuralengineer.info>) (Resim 3.32).

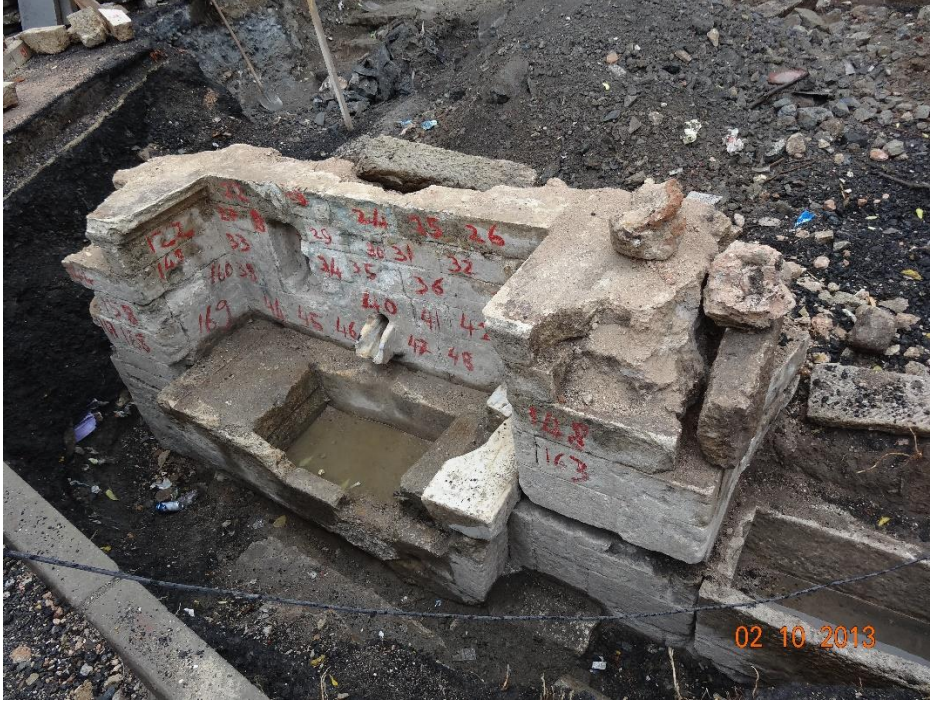
Resim 4. 27- Hacı Bayram Çeşmesi numaralandırılarak söküm yapılması (Kendir, 2012)

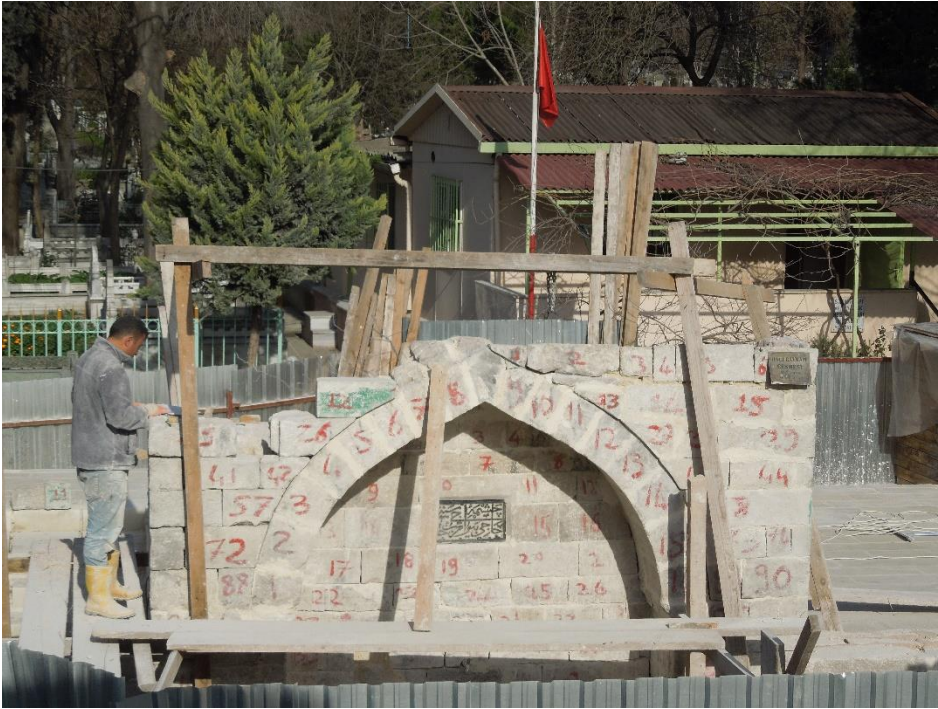
Resim 4. 28- Hacı Bayram Çeşmesi, dikey yönde taşıma sonrası yeniden kurulumu (Kendir, 2012)

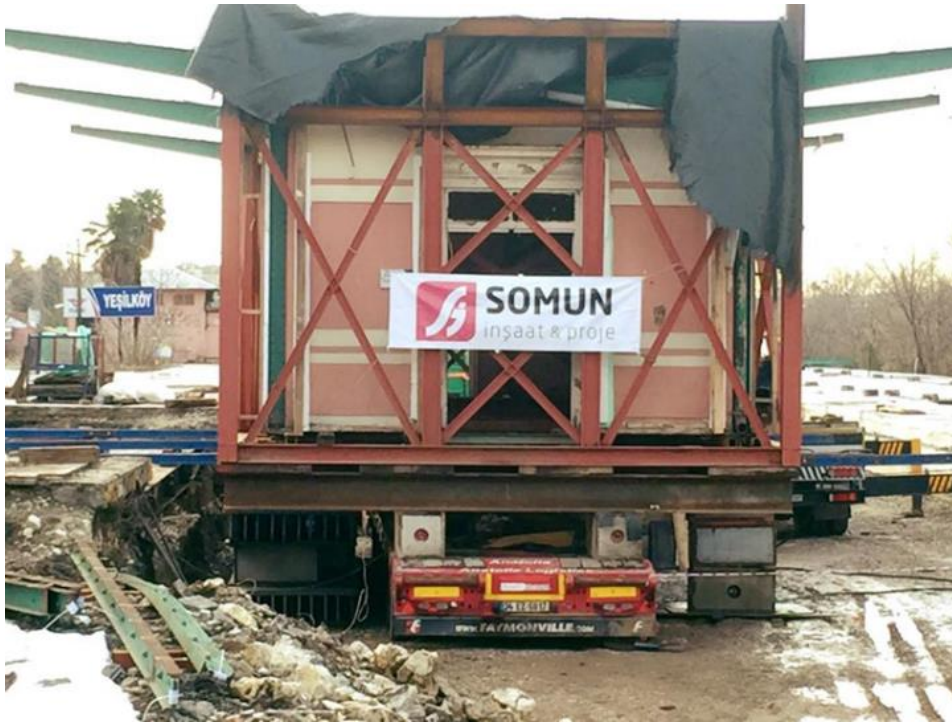
Resim 4. 35- Yeşilköy Tarihi Tren İstasyonu yeni yerine taşınırken (Somun İnşaat,2017)
