ENEZ - FATİH CAMİİ

Enez - Fatih Mosque

Prof. Dr. Sait Başaran | İ.Ü.Emekli Öğr.Gör.
Burcu Başaran | Konservatör, Restoratör

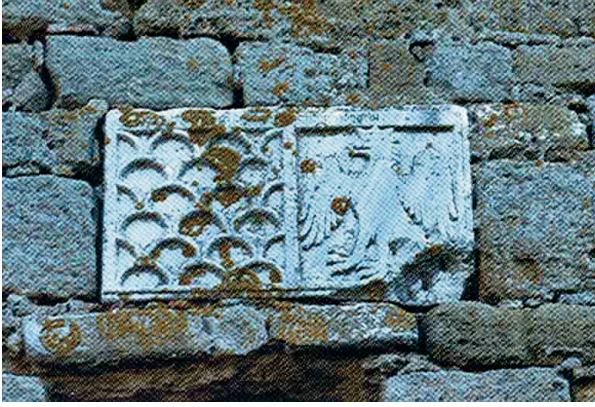
Fotoğraf 1: Gattelusio ve Dorio ailelerine ait ortak arma

Porphrogennetos'un 1152 de Ainos'ta, yanında bir de hastanesi olan Kosmosoteira adında bir manastır kurduğunu, günümüze kadar gelen typikon'undan bilinir (Eyice 1963: 143). Ainos, 14. yüzyıl ortalarında Ioannes Kantakuzenos (1347-1354) ile İonnes Palaiologos (1341-1391) arasındaki iç çekişmelerde, İstanbul idaresine yani Palaiologos'a sadık kalmıştı. Enez ve yöresinde yerleşmiş olan Türkler, bu olayda Kantakuzenos'a yardım ettikleri için, 1344 yazında Enez'den gemilere binerek İzmir'e gitmek zorunda kalmışlardı. Bu olaydan kısa süre sonra (1355 yılında) Bizans İmparatoru VI İoannes Palaiologos'un kızkardeşi Maria Palaiologina, Cenevizli Francesco Gattelusio ile evlenmesi üzerine Ainos, gelinlik çeyizi olarak Midilli adası ile birlikte Cenovalı ailenin denetimine geçmiştir. Ancak bu arada artan Osmanlı baskısı karşısında Bizans, en güçlü kalesi olan Edirne'yi 1362 yılında kaybetmiştir. Ainos idaresi bu tarihten sonra bağımsızlığını koruyabilmek amacıyla, Lala Şahin Paşa'nın Rumeli seferinden, yani 1383 yılından itibaren Osmanlılara haraç vermek suretiyle bağımsızlığını koruyabilmişti. Gattelusio ailesi buna rağmen 1436 yıllarından itibaren Gökçeada ve Sema-direk adalarının da idaresini alarak Bizans'a bağlı büyük bir dukalık kurmuştu. Bizans'ın son dönemlerinde Ainos'un yönetimini ele geçirmiş olan Cenevizli Doria ve Gattelusio ailelerin ortak sembollerinin betimlendiği arma Enez surlarının kuzeyinde yer alan kulenin kuzey duvarı üzerinde bulunmaktadır. Armanın üzerinde tek satırdan oluşan yazı ile 1382 tarihi okunmaktadır (Hasluck 1908-9: 255).

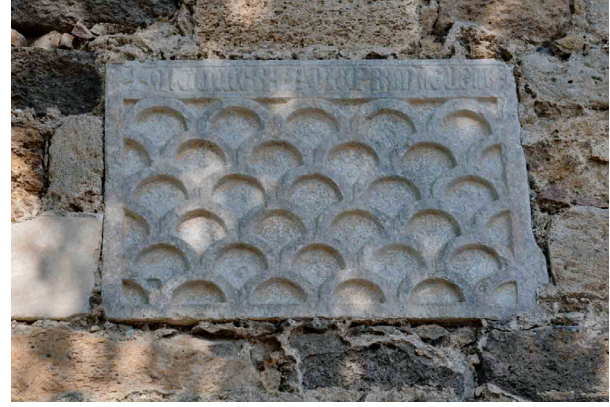
Fotoğraf 2: Gattelusio ailesine ait at nalı biçimindeki armaları

oluşturmaktadır (Fotoğraf.2) (S.Başaran 2009: 11). Palemede Gattelusio, Ainos'u 1455 yılına kadar idare etmiştir. Palemede 1455 yıllarında ölünce Ainos'un idaresi daha önce ölen oğlu Giorgio'nun dul karısı ile çocuklarına ve küçük oğlu Dorino'ya geçmiştir. Bu arada Midilli dukası Dorino Gattelusio, yengesi ile yeğenlerini saf dışı ederek Ainos'a sahip olmak isteyince Ainos'ta iç çekişmeler başlamış, ayrıca Enez'in tuzlaklarından elde edilen kazancın Osmanlı Devletine düşen hissesinin verilmemiş olması, Fatih Sultan Mehmet'in Ainos üzerine sefer emri vermesine vesile olmuştur. Padişah II. Mehmet orduyla birlikte Edirne'den ipsala'ya, Gelibolu'daki Türk donanması da, Has Yunus Bey idaresinde denizden Enez önlerine gelerek şehir kuşatılmış ve Ainos 1456 yılında Osmanlılara bağlanmıştır. Fetihden sonra Fatih Sultan Mehmet'in Ainos'a gelerek burada üç gün kaldığı söylenir (Eyice 1963: 143-148; B.Başaran 2010: 6; S.Başaran 2011: 22)

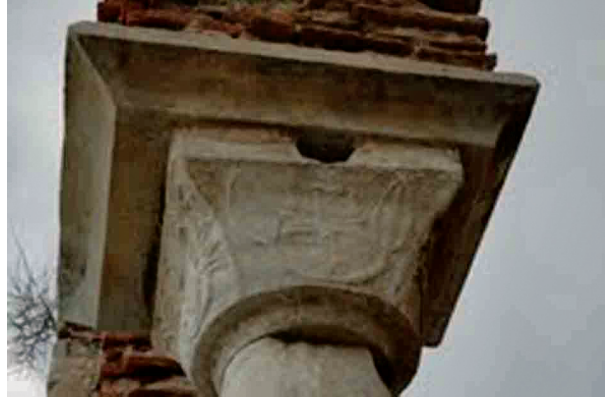
Fotoğraf 3: Cepheye yer alan sütun başlığı

tır. Kilise ile aynı dönemde inşa edildiği ileri sürülmesine rağmen, bu cephe naos cephesi ile görsel ve yapısal bütünlük içinde değildir. Esas binadan ayrı adeta narteksin duvarlarına yapışık durumda olduğu ek yerlerinden anlaşılan exonarteks, kilise inşaatının bitiminden sonra yapılmış olmalıdır. Bu kısım olasılıkla ahşap çatı ile örtülmüştür. Cephesinde kullanılan kübik biçimli sütun başlıkları 6. yüzyılın prototipine benzemekle birlikte, bunların 9 veya 10. yüzyıl gibi daha geç bir tarihe ait olmaları gerekmektedir. Başlıklarda haç ve yaprak motifler bulunmaktadır (Fotoğraf.3).

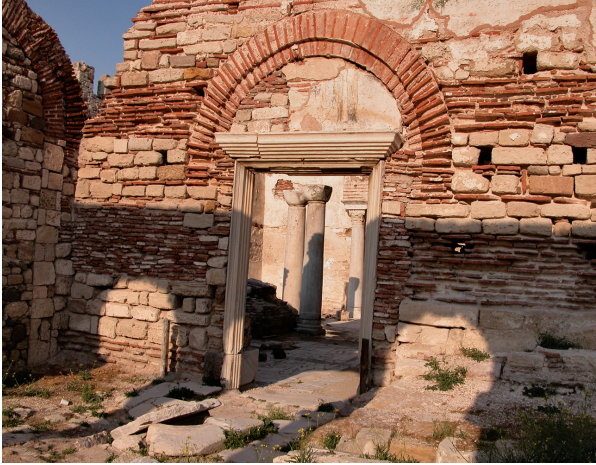
Fotoğraf 5: Orta nefin giriş kapısı.

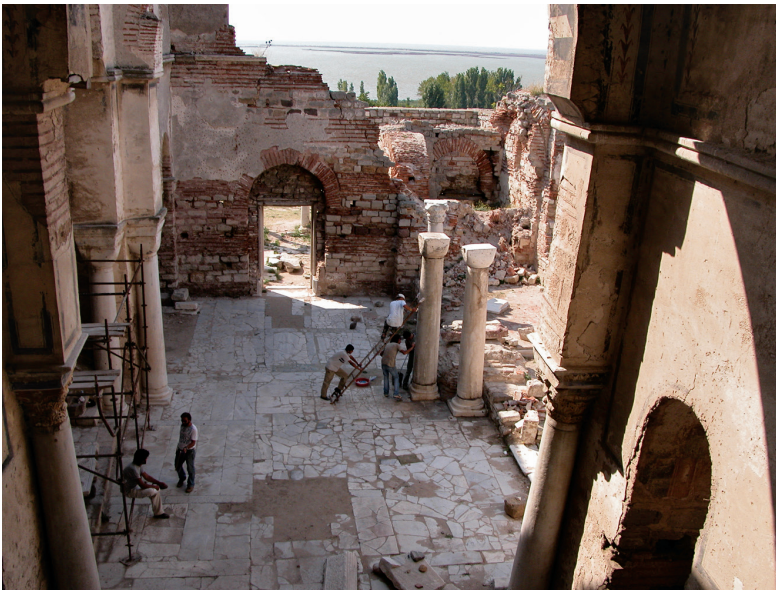
Fotoğraf 6: Fatih Camii (Ayasofya Kilisesinin) içi, Sütunların yerleştirilmesi.

Daha geç bir dönemde kubbenin güçlendirilmesi ve ağırlığın paylaşılması amacıyla payandaların önüne ikişer sütun ve üzerlerine kemerler ilave edilmiştir. Binada kullanılan sütun gövdeleri yivsiz monolittir (Fotoğraf 6). Sütun başlıkların dört tanesi Korinth tarzda işlenmiş, diğerleri ise piramidal biçimlidir.

Enez kazı ekibi kilisenin duvarlarında yer alan fresk ve kalem işi süslemelerin konservasyonlarını yaparak koruma altına almış, ayrıca deprem sırasında orta nefe ait yıkılmış sütunları tekrar özgün yerlerine dikmiştir (Fotoğraf.6). Mermer levhalarla kaplanmış taban döşemesinin büyük bölümü kaldırılarak düzeltildikten sonra tekrar özgün yerine yerleştirilmiştir.

eyyam ile harabe müşerref ve eşed-i ihtiyaç ile tamire muhtaç olmakla..." (Erdoğan 1953:101,111). Bu nottan anlaşıldığına göre Cami 18.yüzyılda tamire muhtaç durumdaydı. Ancak, kubbe kasnağının bu dönemde yıkılmış olabileceğine ve tamir ettirildiğine dair herhangi bir kayıt bulunmamaktadır (Fotoğraf.6-7).

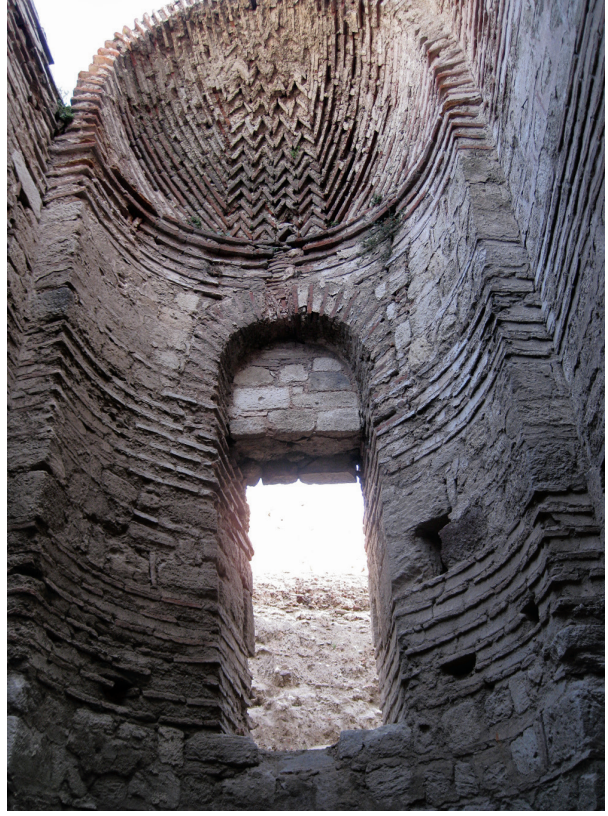
Fotoğraf 10: Meander ve zikzak motifler.

grubu, diakonikonun dış yüzündeki yarım ay alanında meander ve iç apsisinde zikzak motifi desenlerden oluşur (Fotoğraf 10). Benzer detaylar İstanbul'da Fenari İsa Camii'nde, Sinan Paşa Mescidinde de görülür (B.Başaran 2010:22). Caminin orta ve sağ neflerinde taban döşemesi olarak mavi damarlı mermer levhalar, bema ve yan hücrelerde ise şeşhane tuğlalar kullanılmıştır.

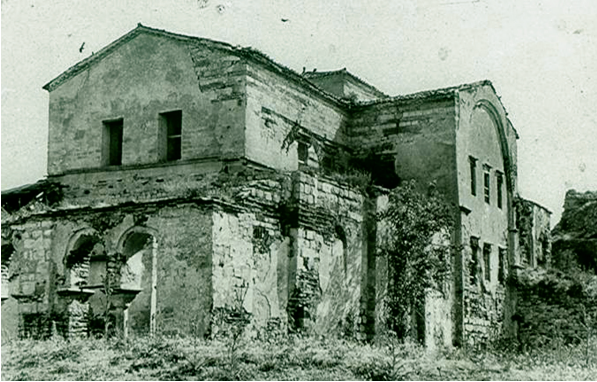
Fotoğraf 8-9: Cami yıkılmadan önce kuzeyden ve güneybatı görüntüsü.

lantılı bir oda haline getirilmiştir. Bu bölümün yıkılmadan önce çekilmiş Fotoğrafından söz konusu cephenin üst gale-risinde iki sütun ve üzerlerindeki payeler ile desteklenen üç kemerli pencerenin yer aldığı anlaşılıyor (Fotoğraf.8).

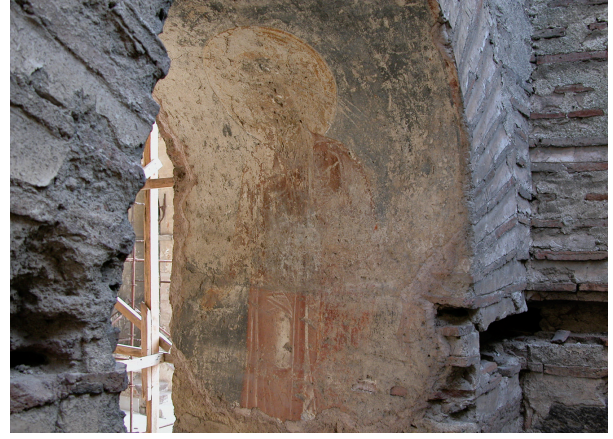
Fotoğraf 11: Fresk kalıntısı.

Yapının içindeki kemer ve tonoz başlangıcında üzüm salkımları, dal ve yapraklarından oluşan yüksek kabartma olarak işlenmiş süslemeli bir silme kilisenin içinde dolanmaktadır. İç duvarların sıvaları üzerinde 19.yüzyılın kalem işi motifleri bulunmaktadır. Ancak, dökülen son dönem sıvaların altından Bizans çağına tarihlenen aziz resimleri ve diğer resim kalıntıları ortaya çıkmaktadır. Sol yan hücrenin bemaya açılan kapısı içinde halen sağlam olarak günümüze değin gelebilen koyu renk saçlı, haleli ve sakallı bir aziz resmi bulunmaktadır. Figür, basit kırmızı-turuncu bir tunik giymiştir. Erken Palaiologos dönemine aittir (Fotoğraf.11).

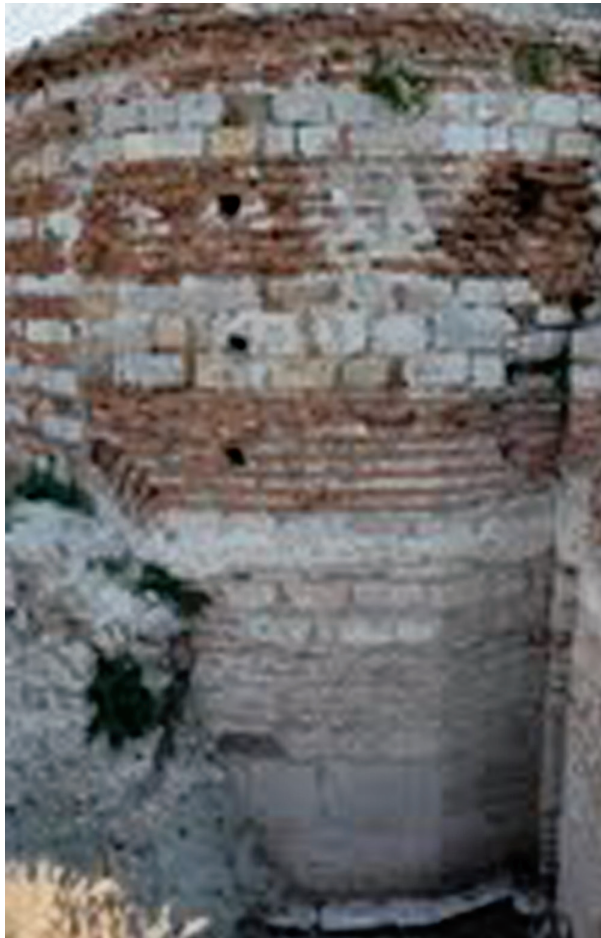
Fotoğraf 13: Apsislerin dışı köşeli duvar sistemini gösteriyor. Apsis duvarları temel seviyesinde dışa taşkın mermer silme üzerine oturtulmuştur.

Büyük apsis ve yan hücreler içte yarı dairesel dışta ise köşeli olarak biçimlendirilmiştir. Soldaki hücrenin apsisinde dışa açılan pencere aralığı yer almaktadır.

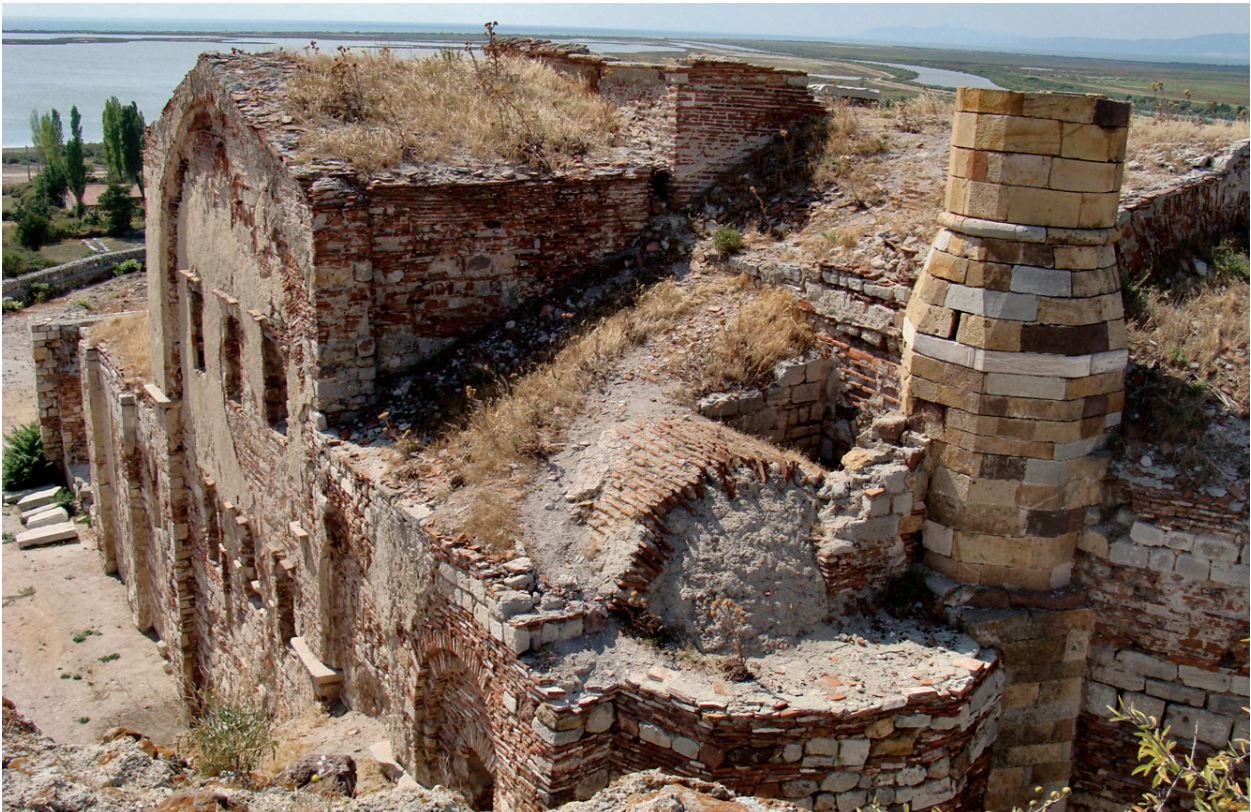
Fotoğraf 14: Cami, güneyden

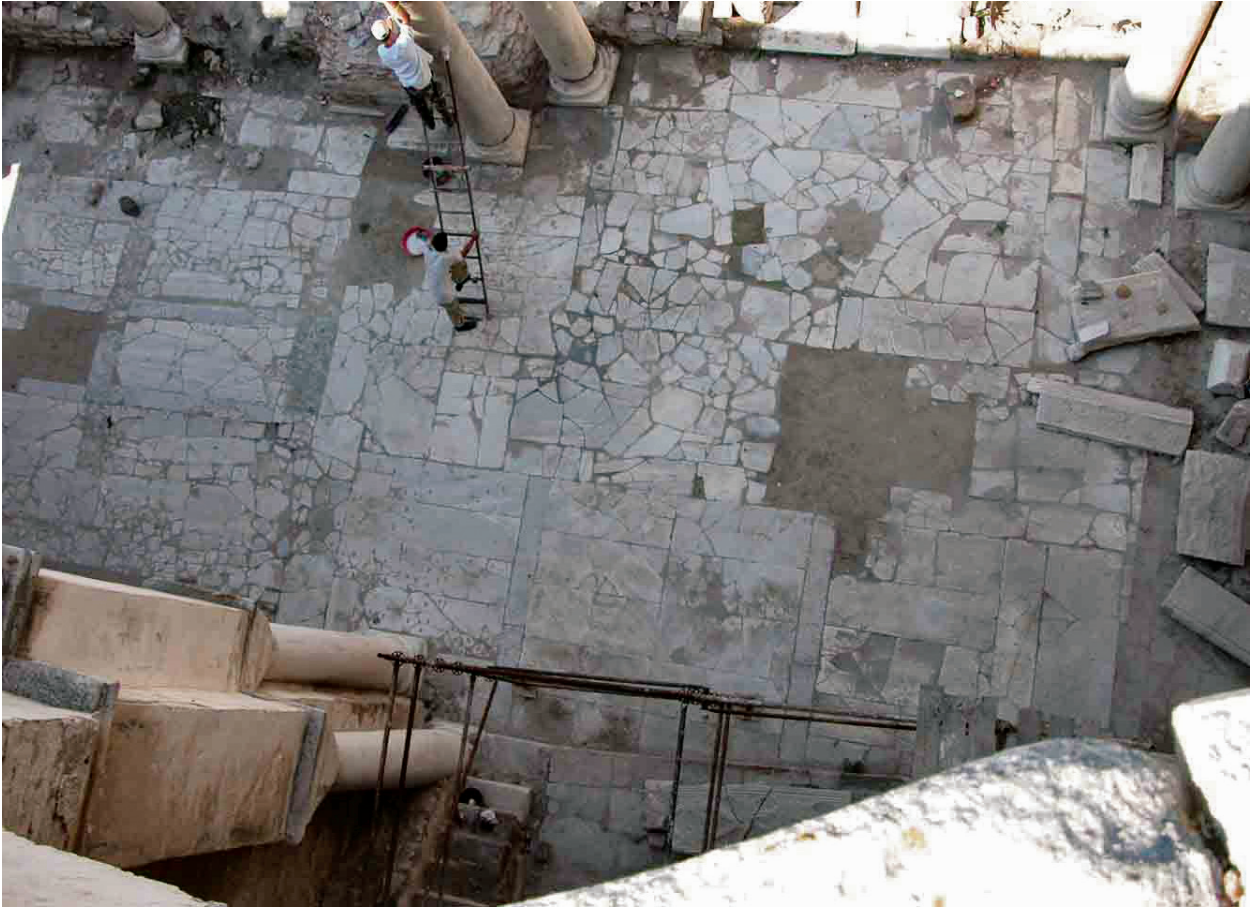
Fotoğraf 15: Serpantin breş süslemeli mermer zemini.

Yapıda farklı cinsten taşların kullanıldığı ve taş cinslerine göre farklı bozulma morfolojilerinin geliştiği gözlemlenmiştir. Yapılan analizler sonucunda (B.Başaran 2010:54); Yapının döşeme kaplaması ve sütunlarında Marmara Adası mermeri, zemin süslemelerinde ise serpantin breş kullanıldığı tespit edilmiştir. Duvar örgüsünde traverten, litik tüf ve andezitik tüf olarak üç farklı yapı taşı kullanılmıştır (Fotoğraf 15).
