KONYA'NIN MERAM MESİRESİNDEKİ MİMARİ BİR M A N Z U M E

Yılmaz ÖNGE

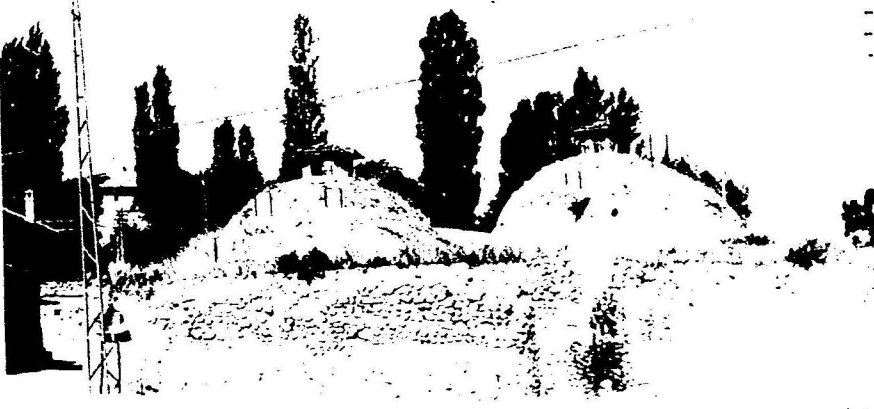
Resim : 5 — Çifte Hamamın doğu cephesi
(Belediyece yapılan çevre istimlakinden sonra)

Mecsid ve dar-ül huffazın bulunduğu tepenin eteğinde ve Meram Deresi üzerindeki taş köprüünün güney tarafındaki başında, bir çifte hamam bulunmaktadır (Levha : I). Doğu - batı istikametinde, birbirinin hemen hemen eşi olarak tertiplenmiş, kadınlar ve erkekler kısımlarından ibaret bu hamamın plânı (Levha : II) oldukça sade, fakat dikkate şâyandır⁶. Hamam, dere kenarında ve Tavus Baba adı verilen tepenin eteğinde inşa edilmiş olduğundan, taşkınlarla derenin getirdiği molozların ve tepeden akan toprağın zamanla çevresine birikmesi neticesinde, bu gün takriben 1.00 m. kadar çukurda kalmıştır. Nitekim, erkekler kısmının, Dört Okka Sokağına açılan eski kapısı bu yüzden iptâl edilmiş olup, bugün yarı yüksekliğine kadar toprağa gömülmüştür (Resim : 4). Dış cepheler, hamama bitişik olarak sonradan yapılar bazı dükkân ve muhdas binalarla kapatılmış iken, yakın senelerde Belediye tarafından yapılan istimlâk ve çevre tanzimi sırasında, bunların bir kısmı yıktırılarak hamamın etrafı açılmış; ancak kadınlar kısmı soyunma mahalline bitişik olarak, güney batı köşede biri fırın olmak üzere dört dükkân kalmıştır. Hamamın doğu cephesini teşkil eden külhânın önü de, iki yol kavşağı olan küçük bir meydancık haline getirilmiştir (Resim : 5).

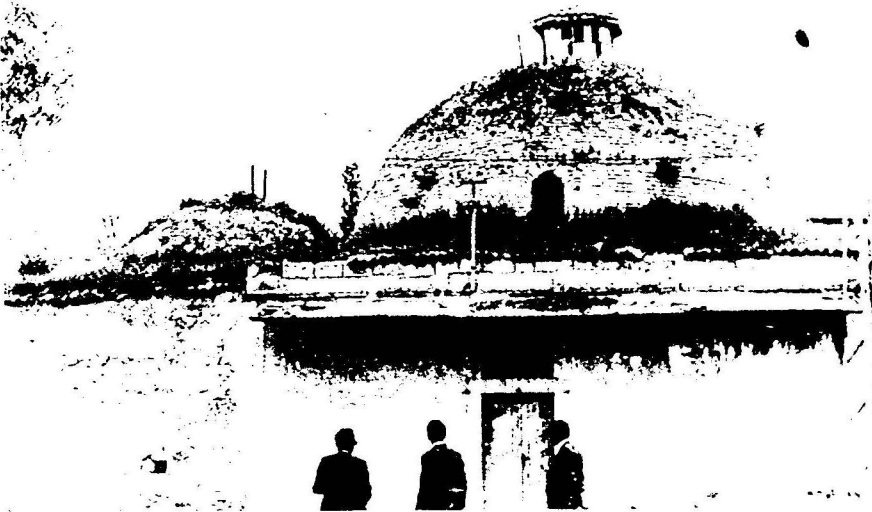
Resim : 6 — Erkekler kısmının girişi.

sol saçakla korunduğu görülmektedir (Resim : 6).

Soyunma mahallinin üstünü, köşelerde yelpaze şeklinde üçlü üçgenler vasıtasıyla oniki köşeli bir kasnak silmesine oturtulmuş, takriben 8.00 m. çapında, tuğladan bir kubbe örtmektedir. Kubbe eteğinde aksiyal bir şekilde tertiplenmiş ve dikdörtgen biçiminde, çukur aynalar içine yerleştirilmiş, sivri kemerli dört pencere yer almaktadır. Bunların arasında, benzer şekilde ikişer sağır niş vardır (Resim : 13). Kubbe eteğinden pencere üstüne kadar olan kısım, dışta kubbe örgüsünden bir kalınlık farkı ile ayrılan yuvarlak bir kasnak görünüşündedir. Kubbenin ortasında dayire şeklinde bir aydınlık boşluğu olup, bugün bunun üstü ahşaptan camekânlı bir fenerle örtülüdür (Resim : 6).

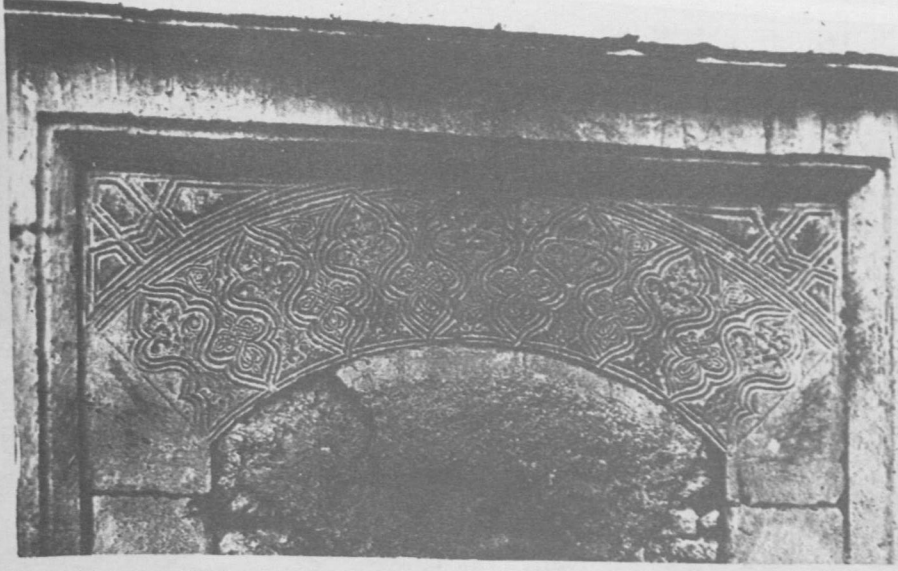
Resim : 8 — Erkekler kısmının orijinal kapısı

gömülü kalmıştır. Etrafı kesme taştan, oldukça sade bir profilasyonla çerçevelenmiş ve kapı açıklığının üstü, boz renkli mermerden basık kemer şeklinde işlenmiş, yekpare bir lento ile örtülmüştür. Bilhassa lento taşıın tezyinatı fevkalâde dikkat çekicidir. Yanyana ve bir ters, bir yüz palmet motiflerinden teşekkül eden sahte kemer tezyinatı, bu palmetlerin içlerini dolduran düğüm veya örgü motifleri ile kıvrık dal veya rumilerden ibaret ince bir işçilikle zenginleştirilmiştir. Kemerin tam ortasına isabet eden ve güya kilit taşıını temsil eden aksiyal palmetin içi ise, çok güzel bir şekilde istif edilmiş iki kuş ve iki balık kabartması ile süslenmiştir (Resim : 7). Bir armayı hatırlatan bu figürlü tezyinatın burada özel bir maksatla kullanılıp kullanılmadığı tetkike değer⁷. Dikdörtgen kapı çerçevesi ile basık kemer arasında kalan köşe üçgenleri yine geometrik geçmelerle süslenmiştir. (Resim : 8). Alt kısmı toprak içinde kaldığından, bütünü hakkında şimdilik bilgi veremediğimiz bu kapının, 0.32 m. eninde ve 0.27 m. derinliğindeki profilli çerçevesi ve bilhassa sahte kemer taşıındaki tezyinatı ile XV. yüzyıl Karamanoğlu devri sanatının tipik bir eseri ve hamamın en güzel orijinal mimarî parçalarından biri olduğunu söyleyebiliriz. Evvelce üstünde bir kitabesinin olduğundan bahsedilen bu kapının, halen etrafı sıvalı olup, herhangi bir kitabe izi görülmemektedir⁸.

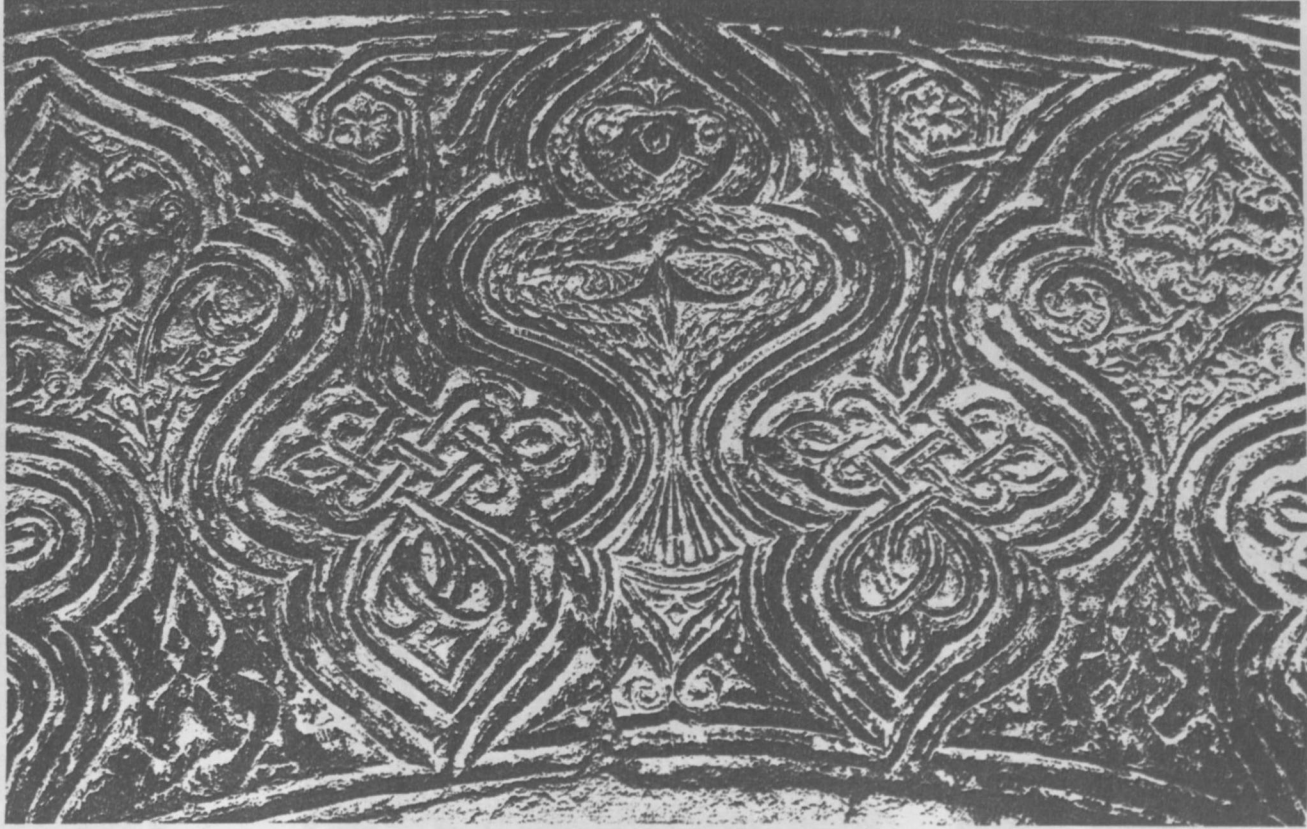
Resim : 7 — Erkekler kısmının orijinal kapısındaki
kemer tezyinatından detay
(Foto Halük Karamağaralı)

re lento taşıında, XV. yüzyıl Karamanoğlu devri tezyinatının özellikleri açıkça görüldüğü için, biz bu tezyinatın hamamın inşası sırasında, özellikle bu kapı için işlendiğini, hatâta ters palmetlerin uçları arasında kalan dolgu motiflerinde görüldüğü gibi, bazı kısımlarının bitirilmeden yarım bırakıldığını düşünürüz. Ancak bu boz renkli mermerden kemer taşıının, Konya ve civarında pek çok örneği görülen bir tutumun eseri olarak, antik harabelerden devşirilip yeniden işlenmek suretiyle burada kıymetlendirildiğini kabul edebiliriz.

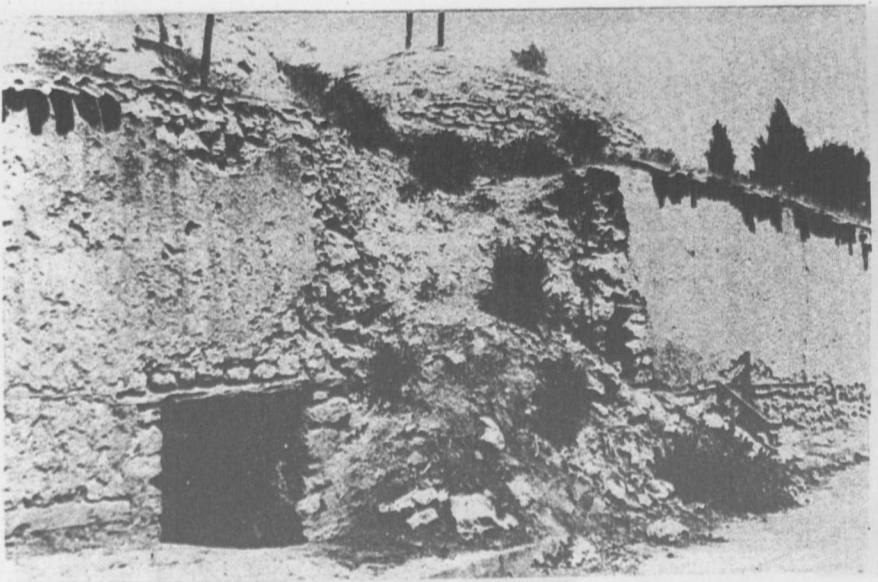
Resim : 26 — Kadınlar kısmının girişi

Kadınlar kısmının girişi güney cepheadedir. Bu gün bu kapı, üstü ahşap kirişleme bir lento ile örtülü, dikdörtgen şeklinde basit bir duvar boşluğundan ibarettir (Resim : 26). Alt kısmı, hamam güney hududunu tahdit eden Fırınönü Sokağının seviyesine göre takriben 1.00 m. aşağıda kalarak toprağa gömülmüştür. Soyunma mahalli 8.30 x 8.30 m. ebadında bir kare ile bunun kuzey ve güney yönlerine ilâve edilmiş 1.50 x 4.70 m. ölçülerindeki, sivri kemerli iki eyvandan ibaret bir plâna göre inşa edilmiştir. Giriş, güneydeki, eyvanın ortasına açılmaktadır. Soyunma kısmının dört tarafı, çe-

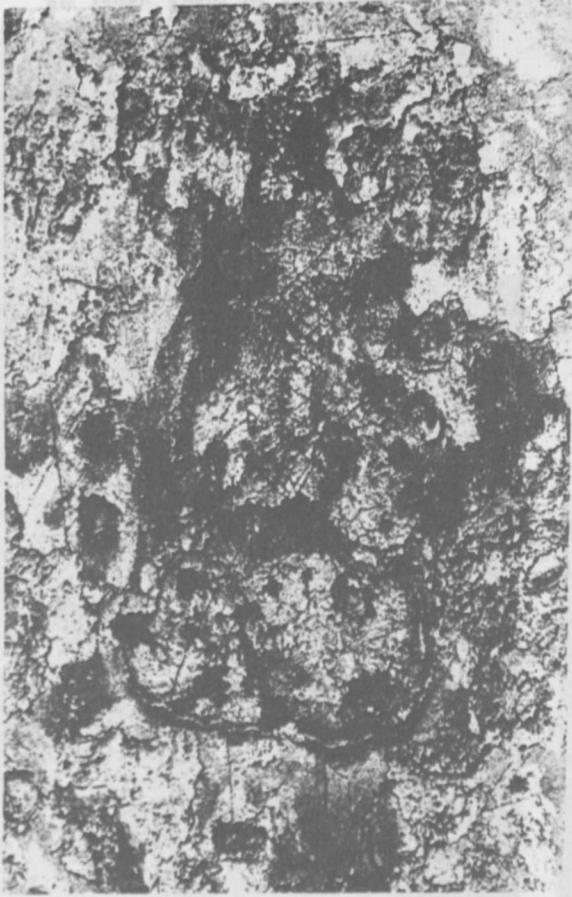
Resim : 32 — Dar-ül huffazın dođu
cephesinde, sıva üzerine çizilerek
yapılmış bahk resmi

Resim : 33 — Dar ül huffazın güney cephesinde, sıva üzerine çizilerek yapılmış yelkenli resmi

miştir¹⁴. Oldukça düzgün sıralar halindeki dış cephe kaplamaları da, alt pencerelerin tahfif kemerlerinin kilit noktalarına yakın bir seviyede kesilmekte, bunun üstünde düzgün tuğla örgü başlamaktadır. Ancak, giriş cephesinde taş kaplama seviyesi, diğer cephelere göre bir sıra daha fazladır. Tuğla örgünün başlangıç seviyesinde, kuzey cephede biri doğu köşede ve diğeri iki alt pencere arasında rastlayacak şekilde iki; doğu cephede, alt pencerenin iki yanına rastlayacak şekilde iki; güney cephede ise yine biri doğu köşede ve diğeri iki alt pencere arasına rastlayacak şekilde iki adet, 0.62 m. genişliğinde, tuğla kemer boynu görülmektedir (Resim : 31). Hatta doğu cephede kesme taş sırası, diğer cephelerdekinden bir sıra fazla olduğundan, bu cephedeki kemer boynunu aynı seviyede yapabilmek için, taş kaplamanın bu kısmı tuğla ile örülmüştür. Bu kemer boynlarında veya özengi hizalarında, takriben 0.12 x 0.12 m. ölçüsündeki ahşap gergi çiftlerinin, bugün sadece kesilmiş uçları mevcuttur. Portal hariç, evvelce bütün dış cephelerin kireç harçlı ince bir tabaka halinde sıvalı olduğu, günümüze kadar gelebilmiş parçalardan anlaşılmaktadır. Bunların üzerinde, sgraffitto tekniği ile yani çizilerek yapılmış bazı primitif şekiller ve yazılar görülmektedir¹⁵. Kuzey cephede, sonradan yapılmış çamur sıvanın altından çıkarılan ağız açık bir tavus kuşu, doğu cephede bir balık, güney cephede bir yelkenli resimleri nisbeten seçilebilir durumdadır (Resim : 32-33).

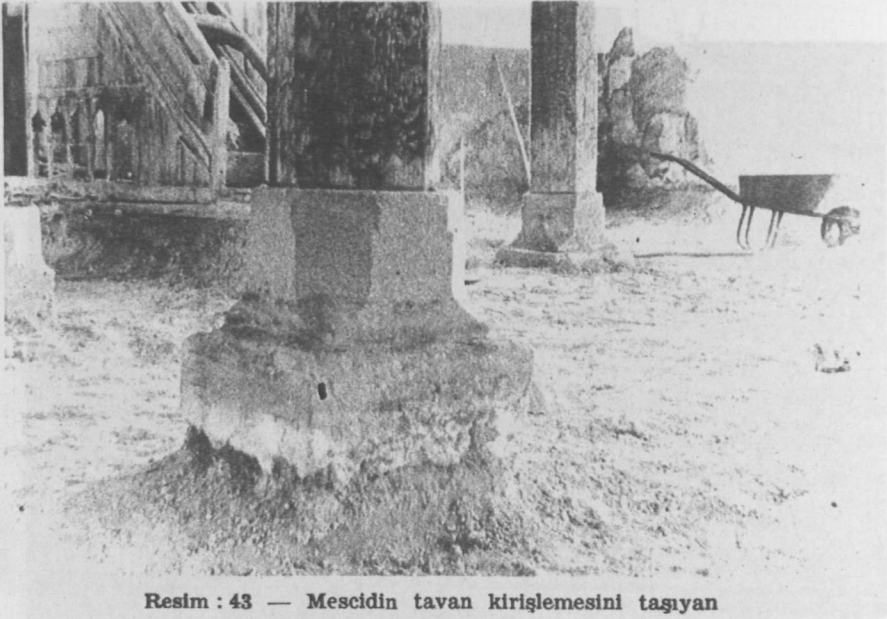
Resim : 43 — Mescidin tavan kirişlemesini taşıyan orijinal ahşap dikmelerin taş kaideleri
