# AYVANSARAY'DAKİ İVAZ EFENDİ CAMİSİ'NDE YÜRÜTÜLEN SON RESTORASYON ÇALIŞMALARI

The Latest Restoration Works of the Ivaz Efendi Mosque in Ayvansaray

Murat Sav | Arkeolog, Vakıflar İstanbul 1.Bölge Müdürlüğü

Ömer Faruk Kara | Y. Mimar, Pekerler İnşaat

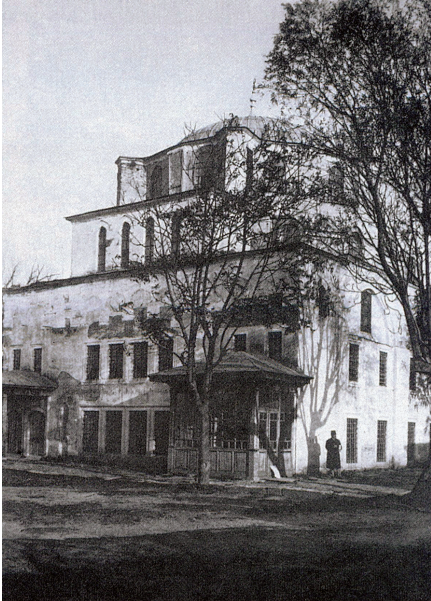
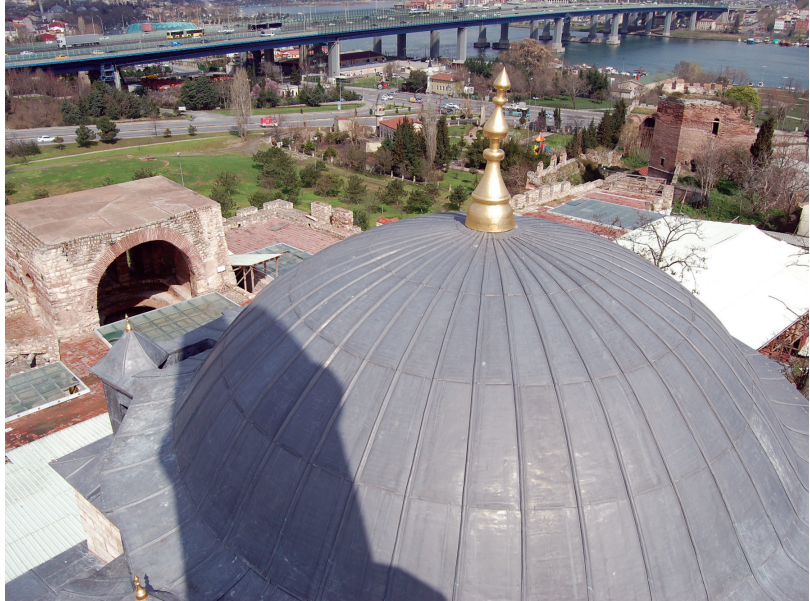
Fotoğraf 1. İvaz Efendi Camisi, 1935 (Müller-Wiener'den). Minareden caminin kubbesi (16.3.2015).

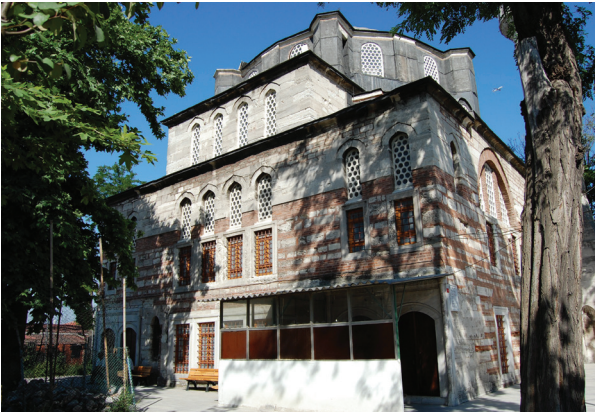
Fotoğraf 2. Restorasyondan önce caminin kuzeybatıdan görünümü (M.Sav, 16.06.2008).

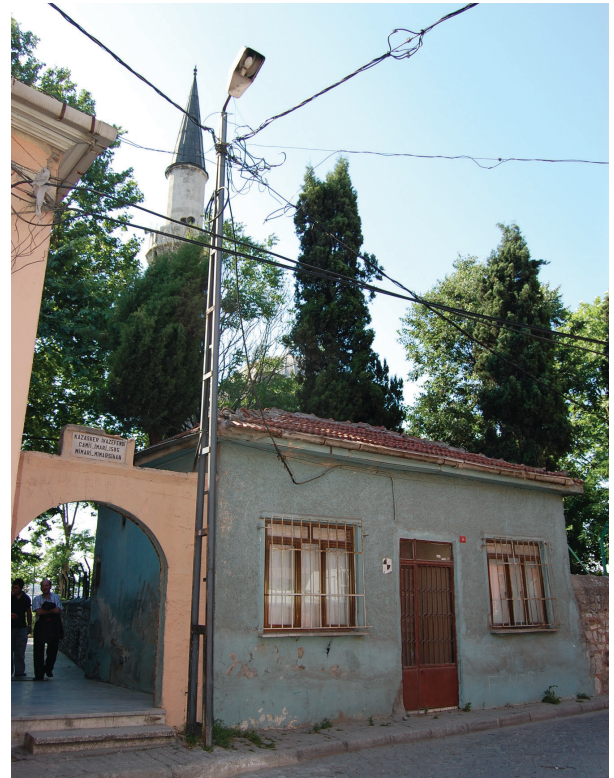
Fotoğraf 3. Kamulaştırma yapılan parsel ve üzerindeki muhtes yapı (M.Sav,12.06.2008).

Caminin Dervişzâde Sokağı’na bakan avlusunun sokak kenarında yer alan ve özel mülkiyette bulunan muhtes niteliğinde bir yapının mevcut oluşu, bu parselin kamulaştırılmasını zorunlu kıldığından, Vakıflar Genel Müdürlüğü’nce bu konuda çalışmalara başlanmış ve restorasyonun ilerleyen safhalarında kamulaştırma işlemi tamamlanarak, parsel bütünlüğü sağlanmıştır.

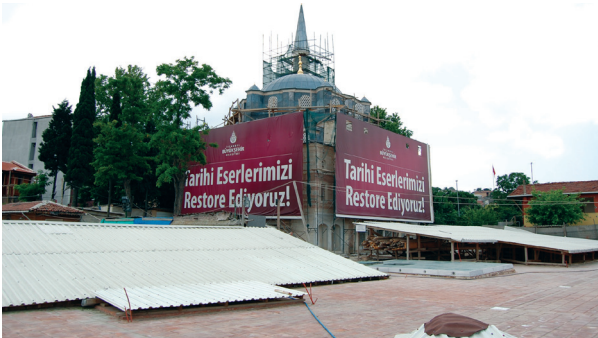
Fotoğraf 4. Cami restorasyon sırasında (M.Sav, 16.6.2014).

Restorasyon projesinde uygulanması ön görülen ve camiye dış cepheden üç yönden kuşatan (kuzey, doğu ve batı) saçakların imalatı için öncelikle mevcut modern döşemelerin sökümü yapılmıştır. Eski restitüsyon çalışmalarında ve anlatımlarda, saçak sistemine dair verilere ulaşılmıştır. 2014 yılında bu bölümdeki döşemeler kaldırıldıklarında, birbirine muntazam mesafelerde (yaklaşık olarak 2m aralıklarla) yerleştirilmiş ayak izlerine rastlanmıştır. Ayakların arasındaki büyük taş bloklardan oluşan kalıntılar son cemaat mahallinin sınırını çizen bordür çizgisini tanımlamaktaydı. Tespit edilen bu kalıntıların teraziye alınıp kenetlenmesinden sonra, çerçeveyi oluşturmak üzere aynı ebatlarda küfeki taşı ile son cemaat mahalli bordürü tamamlanmıştır. İç kısmında da, aynı şekilde muhdes döşemenin altından çıkan altıgen tuğla aynı ebatlarda imal edilerek, döşemede yeniden uygulanmıştır. Altıgen tuğla döşeme, 4cm kalınlığında olup, dış teğet çemberinin yarıçapı 20cm'dir. Dış döşemenin tamamlanmasının ardından ayak izlerinin bulunduğu yerlere, restorasyon projesinde öngörülen mermer kaideler yerleştirilmiştir.

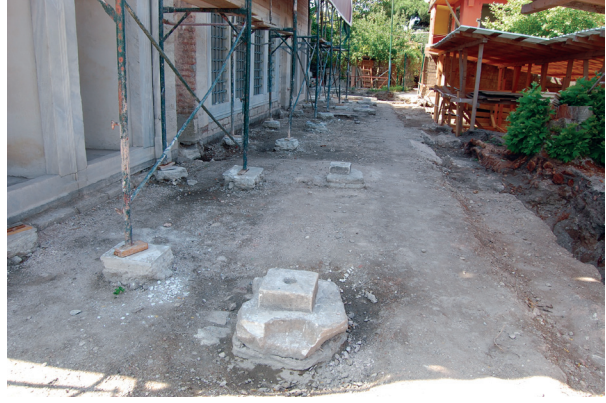
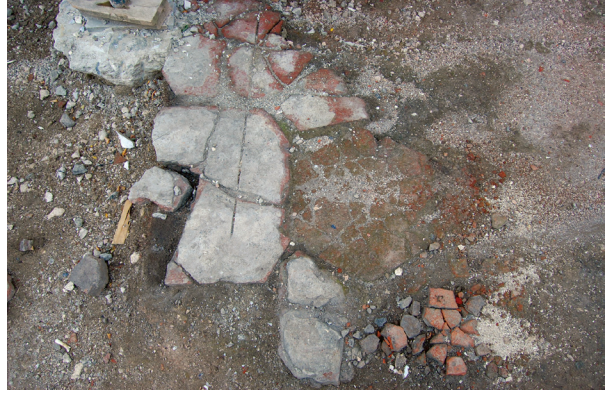
Fotoğraf 5. Caminin kuzey cephesinin ön kısmında daha eskiden bulunan saçakların ahşap taşıyıcılarının oturduğu kaideler ve özgün döşeme (M.Sav, 7.7.2014).

rilmiş, kaide üzerine meşe ağacından 20 x 20cm masif ahşap ayaklar konmuştur. Ahşap ayak ve mermer kaide arasına ise özel imal edilen paslanmaz bağlantı elemanı yerleştirilmiştir.

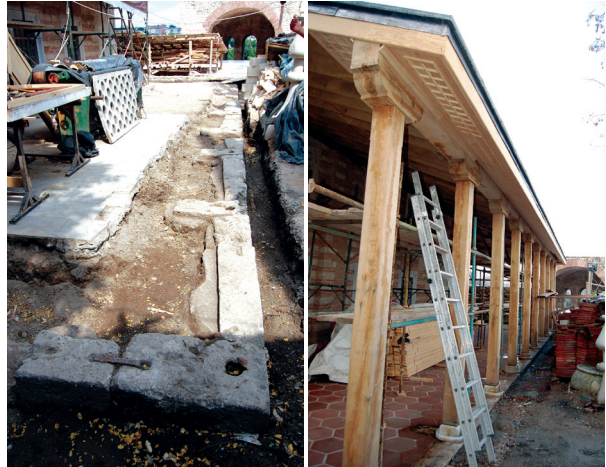
Fotoğraf 6. Caminin doğu cephesinin ön kısmında eskiden bulunan saçakların ahşap taşıyıcılarının oturduğu kaideler ve özgün döşeme (M.Sav, 7.7.2014).

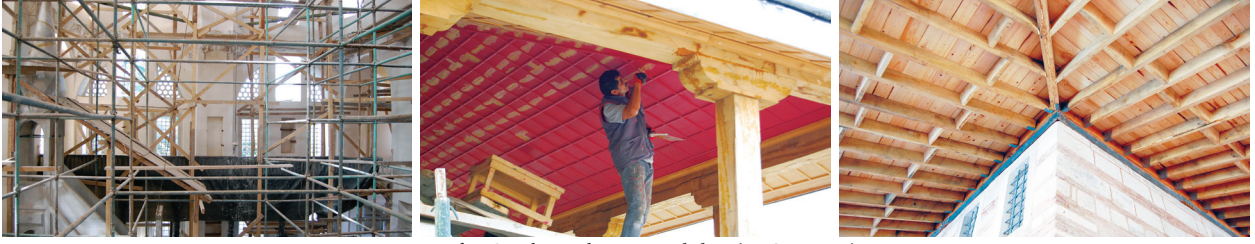
Fotoğraf 7. Saçak uygulaması yapılırken (M. Sav, 2015).

Son Cemaat mahallini kapatan çatıyı taşıyan 29 adet ahşap ayak vardır. Bu ayaklar cami duvarlarına paralel yönde yerleşen kirişler ile birbirlerine bağlanmaktadır. Beden duvarlarından kirişlere uzanan mertekler de sistemi tamamlamaktadırlar. 45cm aralıklarla yerleştirilen bu mertekler 5,5cmx20cm ebatlarında olup, ayak ve kirişler gibi masif ahşaptır. 6m'lik açıklık geçilerek, kirişlerin üzerine oturtulmuş ve dışa doğru 50cm'lik saçak oluşturmuştur. Kirişler başta, ortada ve sonra olmak üzere 3 sıra bağlantı kirişi ile birbirine mesnetlenmiş ve böylelikle tüm sistem bütün halinde çalıştırılmıştır.

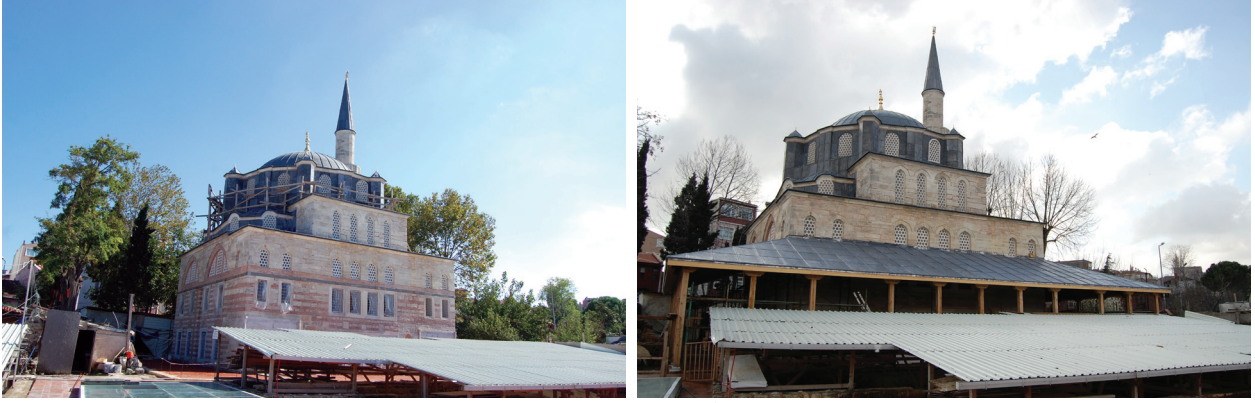
Fotoğraf 8. Saçaksız ve saçak eklenmiş halleriyle İvaz Efendi Camisi (M.Sav).

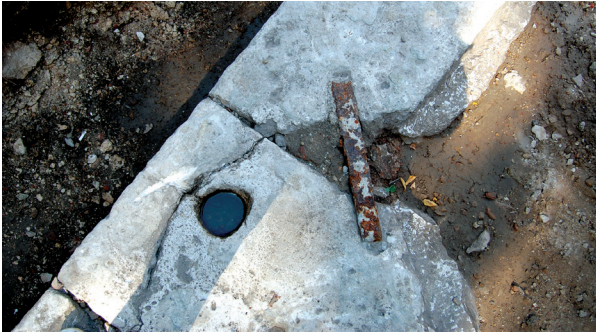
Fotoğraf 9. Mermer döşeme ve paslanmış kenet sisteminden detay (M.Sav,7.7.2014).

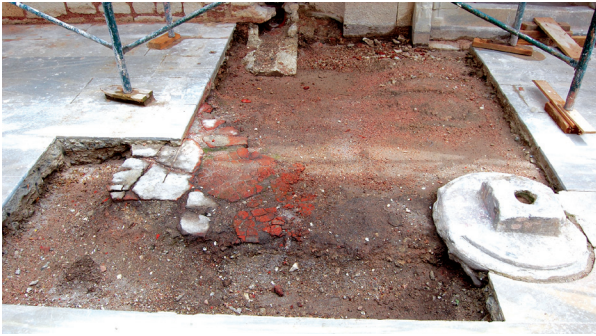
Fotoğraf 10. Son cemaat saçaklarının altıgen tuğla döşemesinden kalanlar ve tam aksta bulunan çatı suyunu kanalla dışarı atmaya yarayan gider (M.Sav, 2.6.2014).

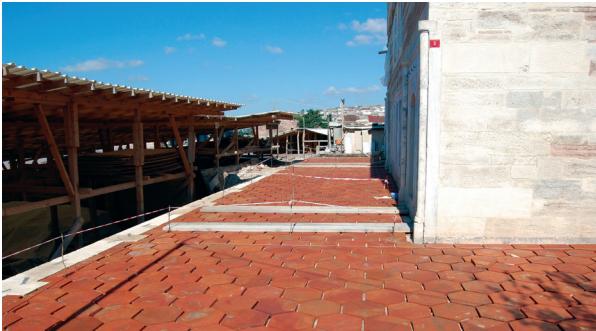
Fotoğraf 11. Son cemaat saçak altı bölümünün altıgen döşeme sistemi uygulanması (M.Sav,2.9.2014).

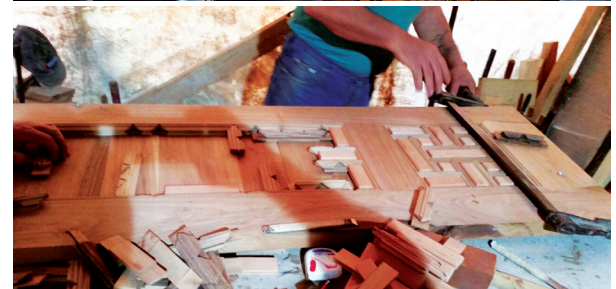
Fotoğraf 12. Cami içindeki künde-kârî dolap ve pencere kanatları (Ö.F.Kara).

Mevcut pencere ve dolap kapaklarından hareketle Osmanlı üslubunu yansıtan künde-kârî tekniğinde kapılar üretilerek, bunlar yerlerine monte edilmiştir.

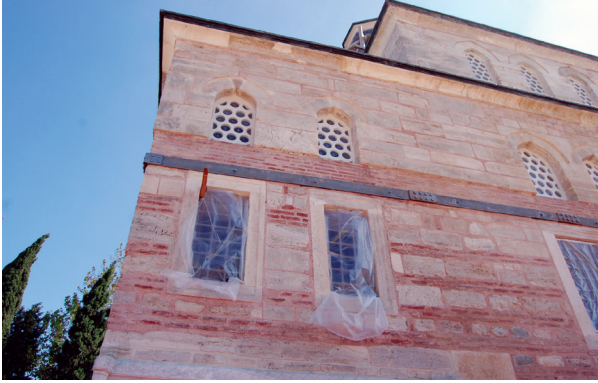
Fotoğraf 13. Caminin cephesinde uygulanan kuşaklama çalışmasından detay (M.Sav).

Caminin kuzey duvarı, pencere hizasından simetrik olarak yapı bünyesinden ayrılmaya başlamış olduğundan, Bilim Kurulu'nun raporu doğrultusunda kuşaklama çalışması yapılmıştır. Bu kuşaklama 15cm yüksekliğinde birbirlerine bağlantı elemanları ile bağlanan paslanmaz elemanlardan oluşmaktadır. Duvarların dışından hatıl hizası boyunca dolaşan paslanmaz eleman, belli aralıklarla yapı içine bağlanmakta ve bu sayede beden duvarlarının yükleri birbirlerine aktarılmış olmaktadır.

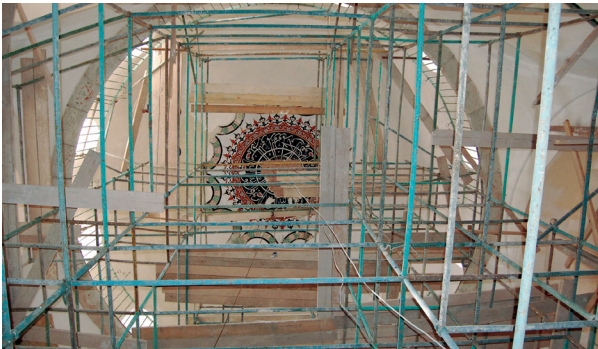
Fotoğraf 14. Cami kubbe göbeği (M.Sav, 4.8.2014).

Restorasyona başlanırken cami içindeki mevcut kalemişi bezeme XX. Yüzyıl ortalarında yapılmış, Osmanlı dönemi üslubu vermeyen bir program içermektedir. Mevcut duvar yüzeylerine raspa yapıldığında yapının iç mekânının tamamen çimentolu harç ile sıvandığı anlaşılmıştır. Bu çimentolu harcın altında direk taş ve tuğla yüzey vardı. Sadece ana kubbe etrafını dönen kedi yolunun altında özgün desenlere rastlanmıştır. Kedi yolu haricindeki bölgelerde tatmin edici verilere ulaşılamayınca, XX. Yüzyılın ilk yarısına ait fotoğrafların yardımıyla kubbe göbeği ve aslan

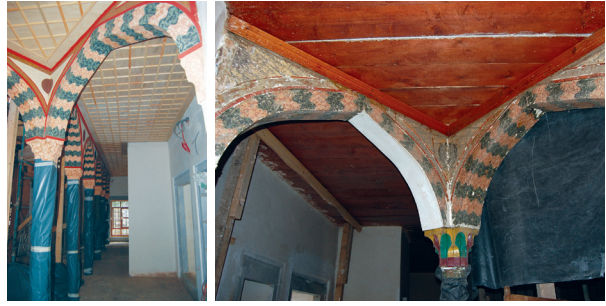
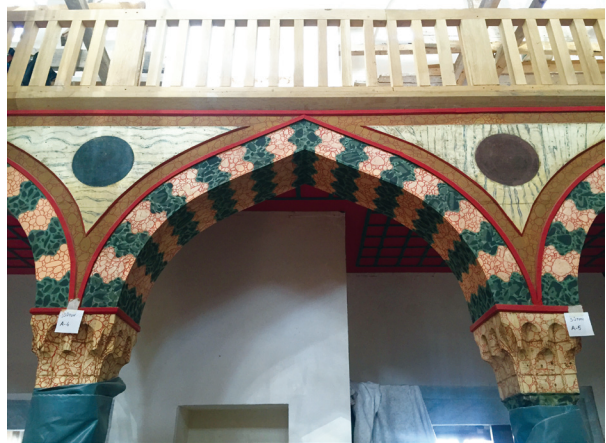
Fotoğraf 15. Mahfil katını taşıyan sütun ve kemerlerin üzerinde bulunan kalemişi bezeme raspa sonrası (M.Sav, 16.6.2014) ve uygulama sonrası (M.Sav / Ö.F.Kara, 5.10.2015).

göğüsü için bir kalemişi projesi hazırlanmış ve ilgili kurul onayına sunulmuştur. Yapının bir diğer tezyinat içeren ögesi de, mahfil katını taşıyan ahşap sütunların üzerindeki taş taklitleridir. Bu özgün kalemişlerinin üzerine yapıldığı ahşap taşıyıcı yaklaşık %30-35 oranında çürümüş ve parçalanmıştır. Diğer kısımlar ise korunabilecek sağlamlıktaydı. Sağlam olan yerlere böceklenmeye karşı ilaçlama ve empenye yapılarak temizlenmiş, yenilen diğer kısımlar ise aslına uygun olarak tamamlanmıştır.

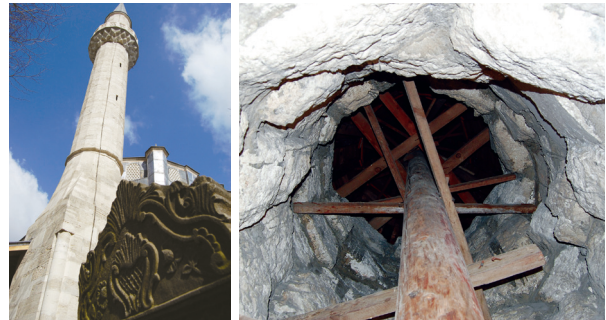
Fotoğraf 16. Minare seren direği, içten ve minarenin dıştan görünümü (16.3.2015).

İvaz Efendi Camisinin minaresine önceki yıllarda yapılan çimentolu müdahaleler, restorasyon kapsamında sökülmüş, bunun yerine yüzey kaybı çok olan taşlar, taş tozu harcı esaslı imitasyon yapılarak tamamlanmıştır.

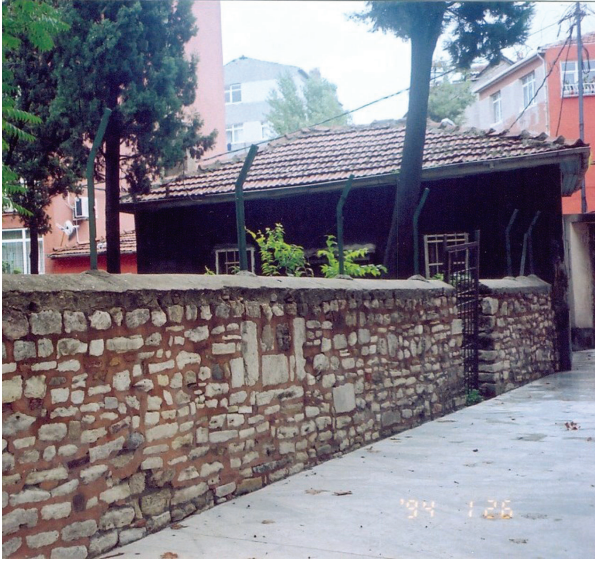
Fotoğraf 17. Avlu batı duvarının görünümü (M.Sav).

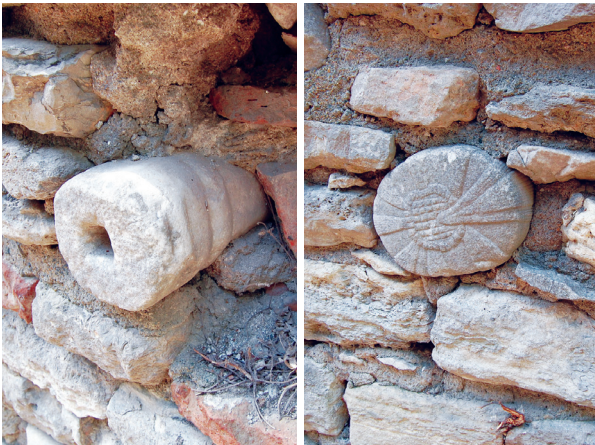
Fotoğraf 20. Avlu duvarında kullanılan mezartaşları (M.Sav, 7.7.2014).

Caminin güney bitişiğinde yer alan hazirede, birkaç çeşit mezar şekli bulunmakta olup, kot açısından bir sorun bulunmamaktadır. Ancak, çimento harçlı moloz taşı çevre duvarında bazı mezar taşı parçalarının kullanıldığı görülmüş ve bunlar alınarak, hazireye nakledilmiştir. Kırık durumda olan mezar taşı parçaları tümlenmiş olup, sandık mezarlar teraziye alınmıştır. Mermer mezar taşlarının temizliği yapılarak, çalışma nihayetlenmiştir.

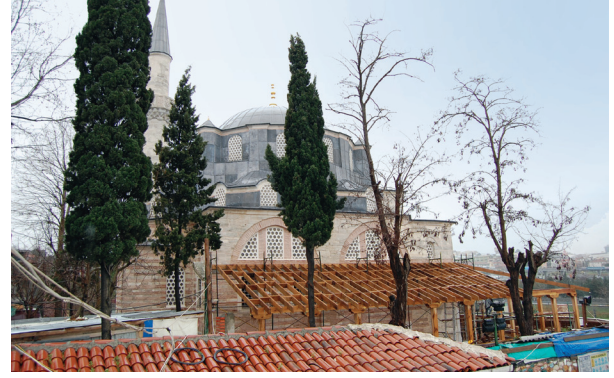
Fotoğraf 21. Caminin doğu cephesinden görünümü (M.Sav, 2.2.2015).

Bu ana başlıklar haricinde yapının tüm kurşun kaplamaları yenilenmiştir. Bunun yanında beden duvarları ve saçak kotunda bulunan hasarlı taşlar çürütülerek küfeki taşıyla değiştirilmiştir. İlk kademe ve ikinci kademe pencere sövelerinden kırılmış ya da fazlaca aşınmış olanlar da uygun taşlarla değiştirilmiş, özgün lokma parmaklıkları ise boyası yenilenerek korunmuştur.
