KIRSAL MİMARİDE KORUMA SORUNLARI -MARDİN ALIMLI KÖYÜ ÖRNEĞİ

YÜKSEK LİSANS TEZİ
FATMA ÖZGECAN YILDIZ

Anabilim Dalı: Mimarlık

Programı: Mimari Koruma ve Restorasyon

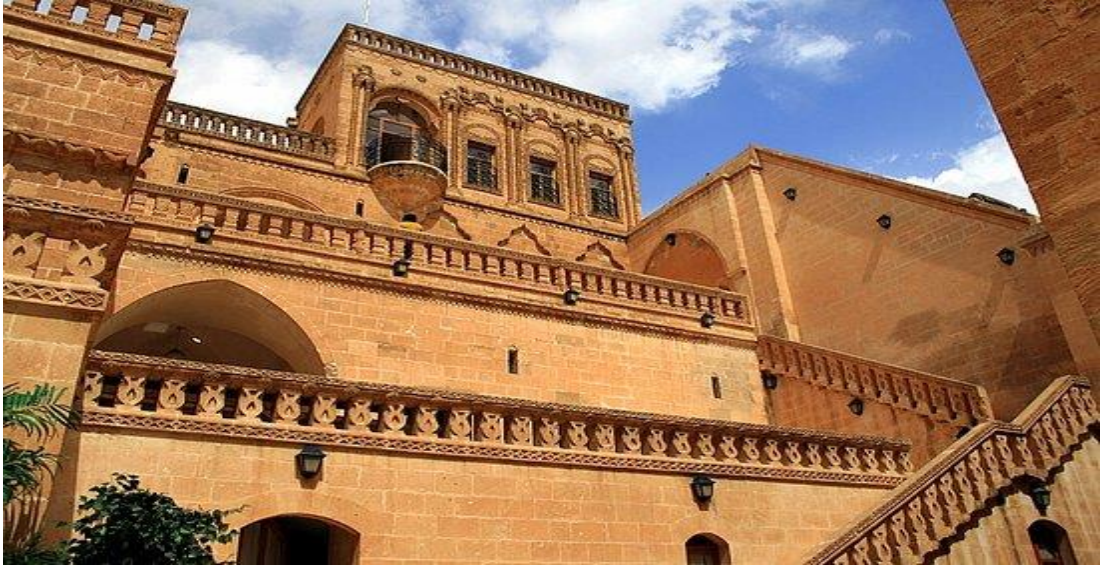
Şekil 4.4: Geleneksel Mardin evi örneği (URL 9)

Mardin kenti, temel yapı malzemesi olarak kolay işlenebilen sarı kalker taşının kullanıldığı, çeşitli motiflerle bezenmiş geleneksel evleriyle de ünlüdür. Bölgedeki çok sayıda ocaktan çıkarılan sarı kalker taşı, yapı üretimine egemen olmuş; kapı, pencere, asma kat gibi zorunlu kullanımların dışında ahşap işçiliğine yer verilmemiştir. Evleri, 4 m. yüksekliğe ulaşan duvarları çevirir ve sokaktan ayırır. Bu duvarlarla sert iklime karşı korunma sağlanır. Yazlık denilen iç avlu veya bahçede, eskiden ahır olarak kullanılan, günümüzde ise depo işlevi gören mekânlar yer alır. Eyvan, yazın yaşamın geçtiği bölümdür. Mimaride önemli bir yere sahip olan eyvan ve revak gibi yarı açık kısımlar, özellikle batı güneşine karşı gölgede kalacak biçimde yapılmıştır. Mardin evlerinin en önemli özelliği taş işçiliğidir. Kapı ve pencereleri, sütuncuklar, kemerler ve değişik motiflerle süslenmiştir.

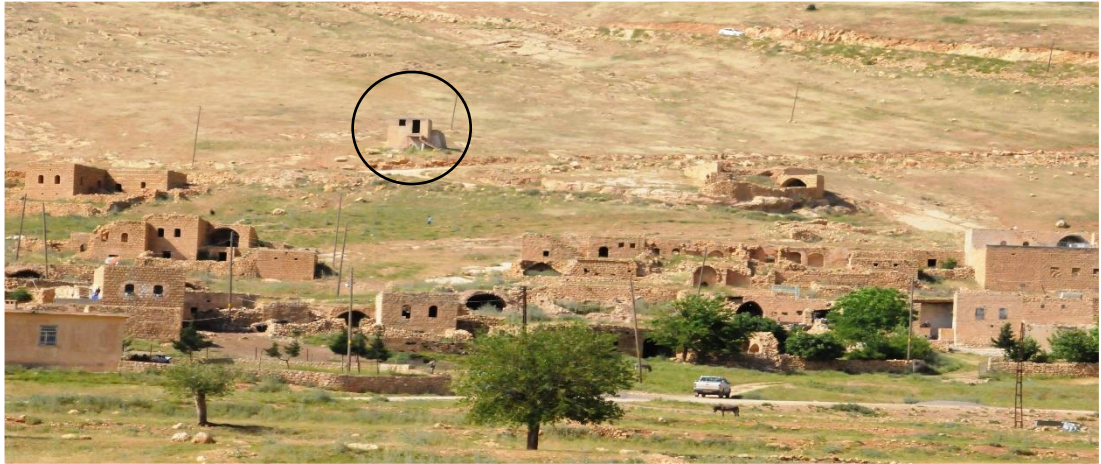
Köydeki evlerin tamamı soba ile ısınma sağlamaktadır. Bazı evler soba yerine klima ve elektrikli ısıtıcıları tercih etmiştir. Genellikle kalabalık ailelerin olduğu evlerde soba, kalabalık olmayan evlerde de ısıtıcılar kullanılmıştır. Her evde elektrik ve su tesisatı bulunmaktadır. Köyün Kuzey tarafında su ihtiyacının karşılandığı bir su deposu da bulunmaktadır ancak azalan köy nüfusu ile depo kullanılmamaktadır.

Şekil 5.3: Alımlı Köyü betonarme su deposu (Ö.Yıldız, 2018)

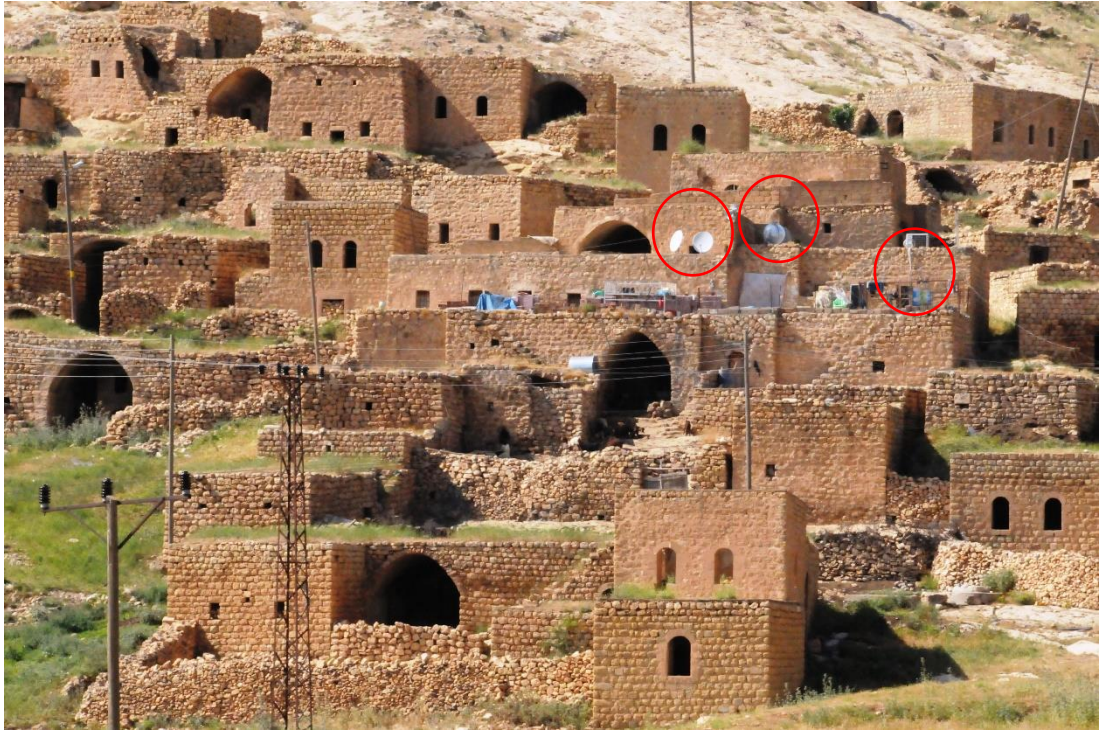
Sanayileşmenin ve makineleşmenin gelişmesi insanların yaşam biçimlerini büyük ölçüde etkilemiştir. Her sokakta bulunan elektrik direkleri kabloları, evlerin çatısında cephesinde bulunan çanak antenler doğal dokunun değişmesine neden olmuştur. (Şekil: 5.7) Tarımda makineleşmenin artması ile insan gücüne ve hayvan gücüne olan ihtiyacın azalması ile insanların geçim sıkıntıları artmış ve kırsal alanda gelir sağlayamayıp kentlere göç etmek zorunda kalmışlardır. Önceleri insanların ve hayvanların geçebileceği şekilde düzenlenen sokak dokuları bile o sokaklardan tarım makinelerinin, otomobillerin geçmesi ile değişimlere hatta yıkımlara sebep olmuştur.

Şekil 5.7: Yapı ekleri (Ö.Yıldız 2018)

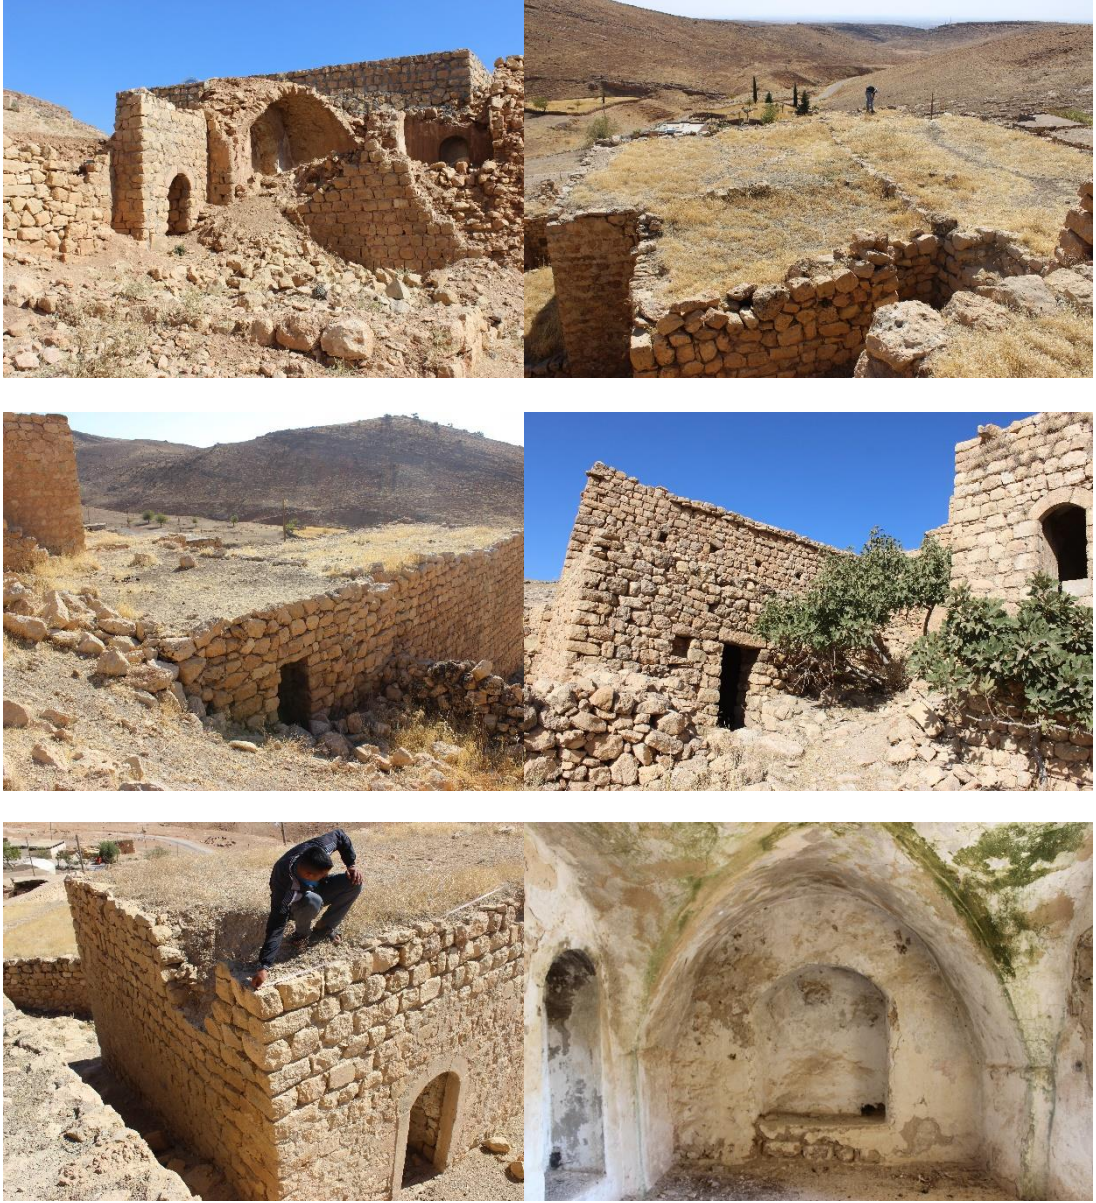
Alımlı Köyü'nde yaşanan göçlerden dolayı, bakımsızlaşan ve doğal etkenlere maruz bırakılan yapılarda birçok bozulma olayı meydana gelmiştir. Taş malzemedен oluşan yapılarda yağmur, rüzgâr ve bitkisel oluşum nedeniyle derzlerde boşalma, damlarda ve duvarlarda bitkisel oluşumlar gözlenmektedir. Bu bozulma olaylarının akabinde sağlamlığını yitiren binalarda yıkılmalar, çatlaklar ve yer yer çökmeler gözlemlenmiştir. (Şekil : 5.9)

Şekil 5.9 : Yapılarda görülen bozulmalar (Ö.Yıldız, 2018)

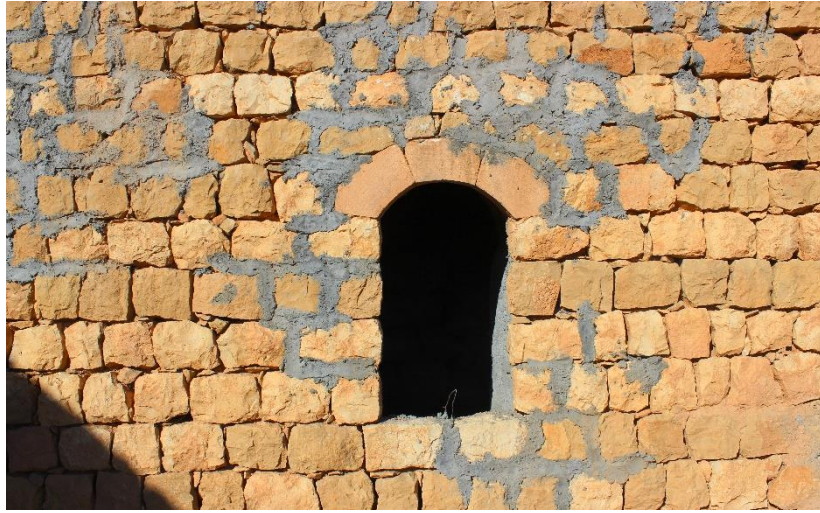
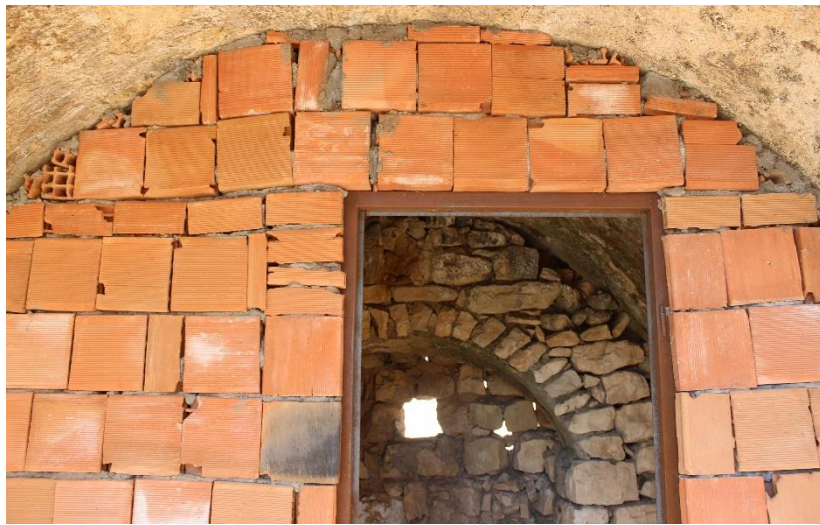
Köydeki yapılar incelendiği zaman, köyün ilk zamanlarına nazaran yapılara belirli ihtiyaçlar çerçevesinde eklentiler yapıldığı gözlenmektedir. Mardin kırsal dokusunun genel yapı tipinde görüldüğü gibi, aile bireylerinin sayısının artması, evlenmelerin olması, akrabaların birlikte yaşamak istemesi gibi nedenler ile yapılara bazı eklemeler yapılmıştır. Genel olarak bir evin damı diğer evin terası olacak şekilde üst katlara yapılar eklenmiştir. Eski zamanlarda bu eklenen yapılar yine taş malzemedен, doğal yapım teknikleri ile yapılırken çimentonun hayatımıza girmesi ile ihtiyaç duyulan yapılar daha kısa sürede, daha az maliyet ve işçilik ile çimento malzemesi ile inşa edilmeye başlanmıştır. (Şekil :5.10) Böylece niteliksiz yapıların sayısı gittikçe artmış, yapılar özgünlüğünü kaybetmiş ve geleneksel kent dokusu bozulmaya başlamıştır.

Şekil 5.10: Çimentolu malzemeler ile müdahale yapılmış duvarlar (Ö.Yıldız, 2018)

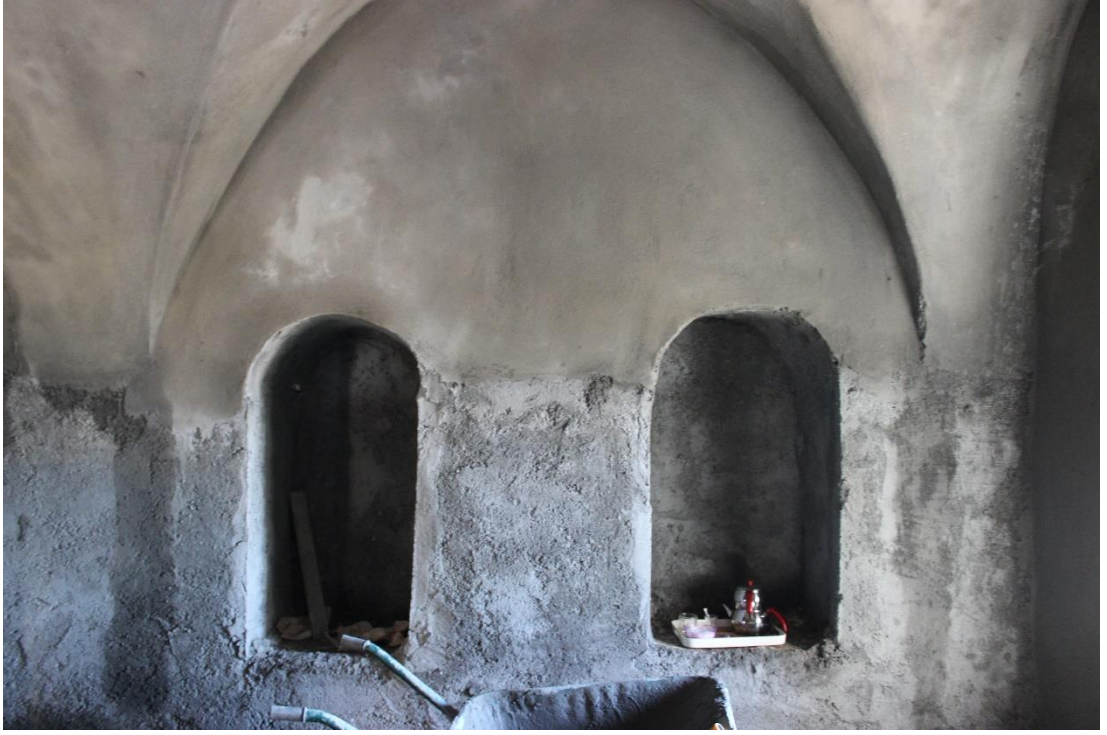
Şekil 5.11: Çimento malzemesi ile müdahale yapılmış duvar (Ö.Yıldız, 2018)

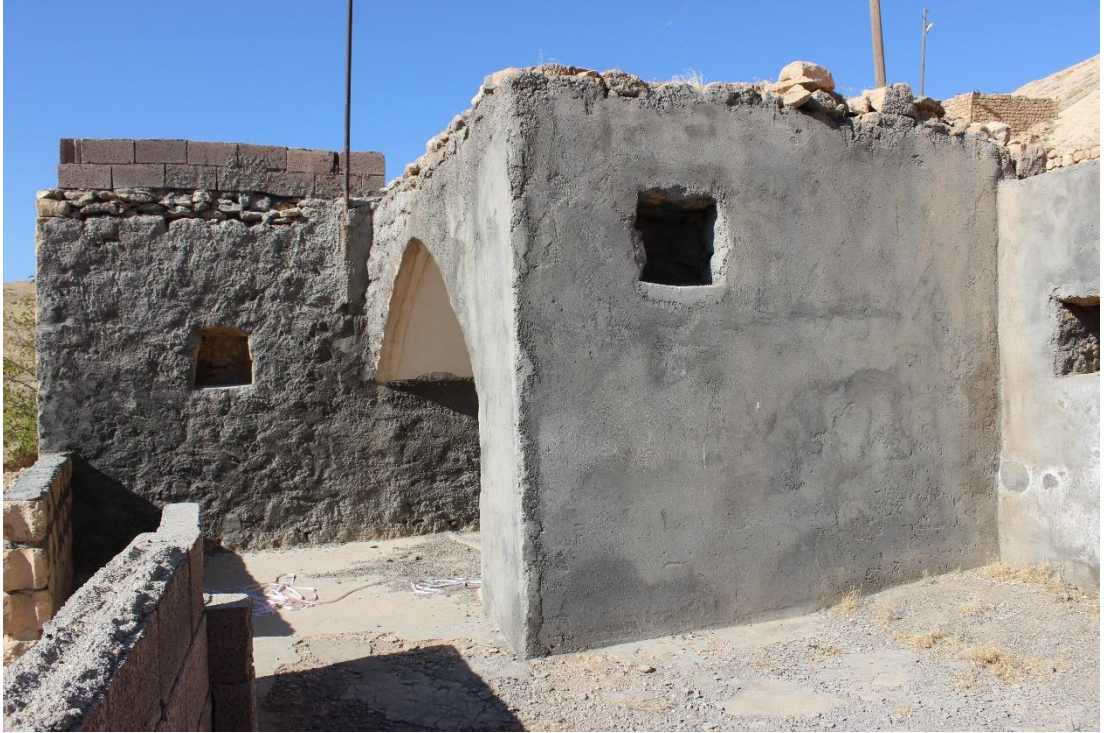
Şekil 5.12: Çimento malzemesi ile müdahale yapılmış yapı (Ö.Yıldız, 2018)

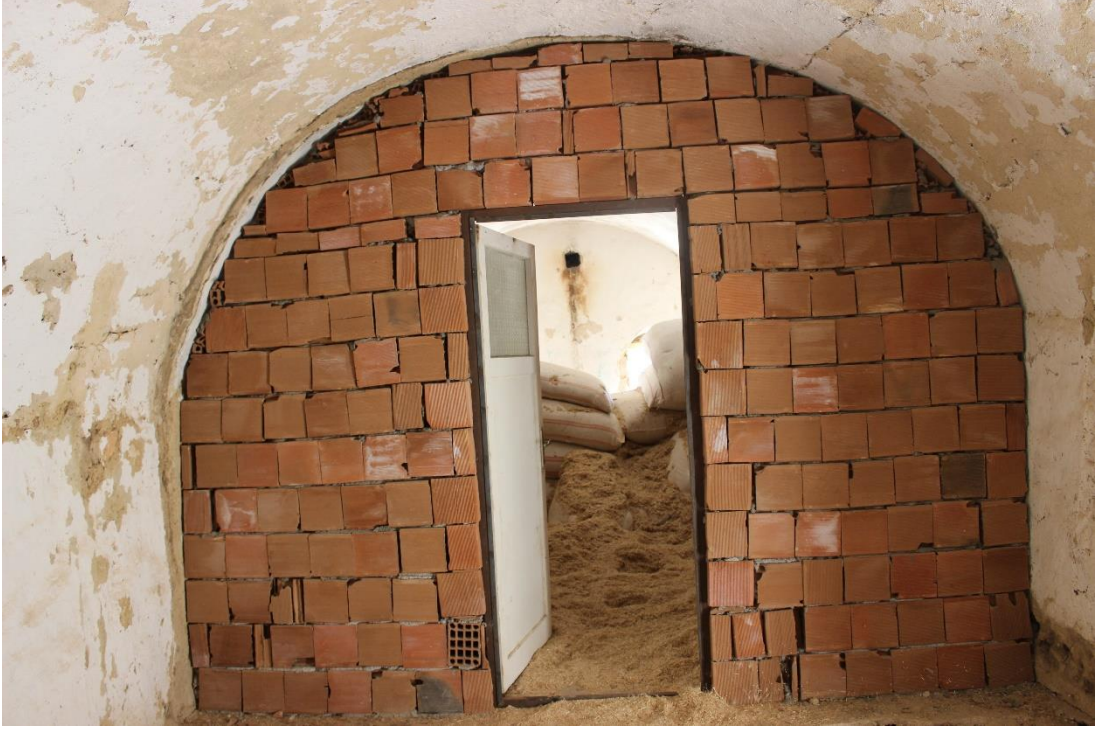
Şekil 5.13: Tuğla malzemesi ile müdahale yapılmış bölme duvar (Ö.Yıldız, 2018)

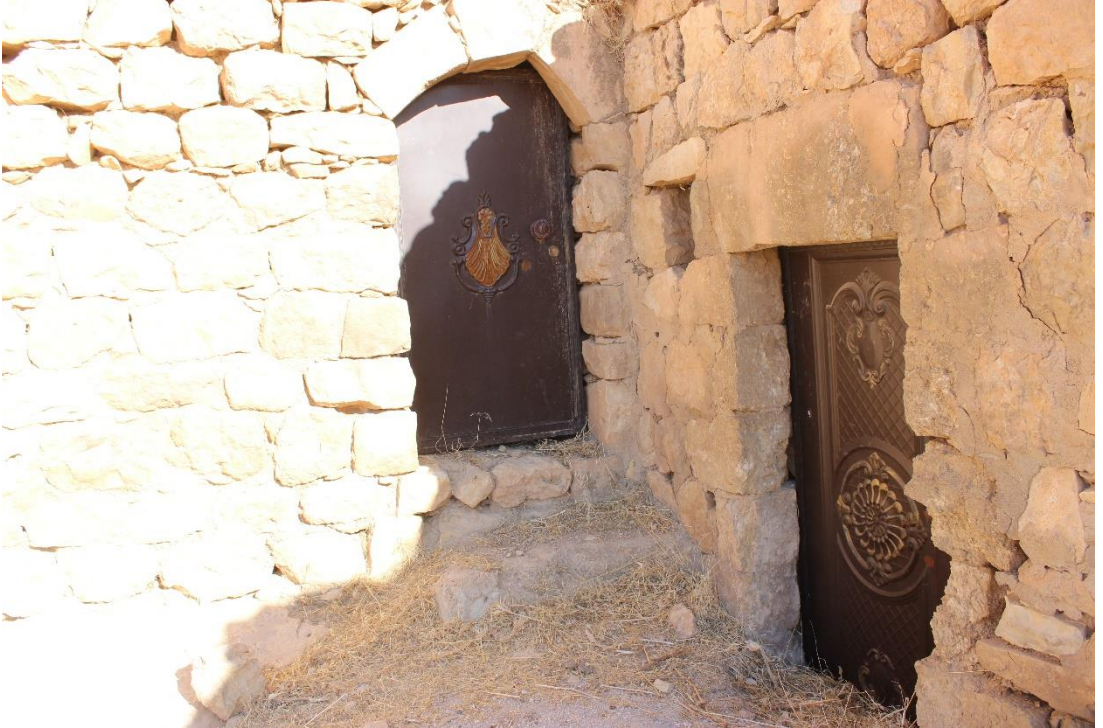
Şekil 5.14: Niteliksiz doğrama malzemesi ile müdahale yapılmış yapı (Ö.Yıldız, 2018)

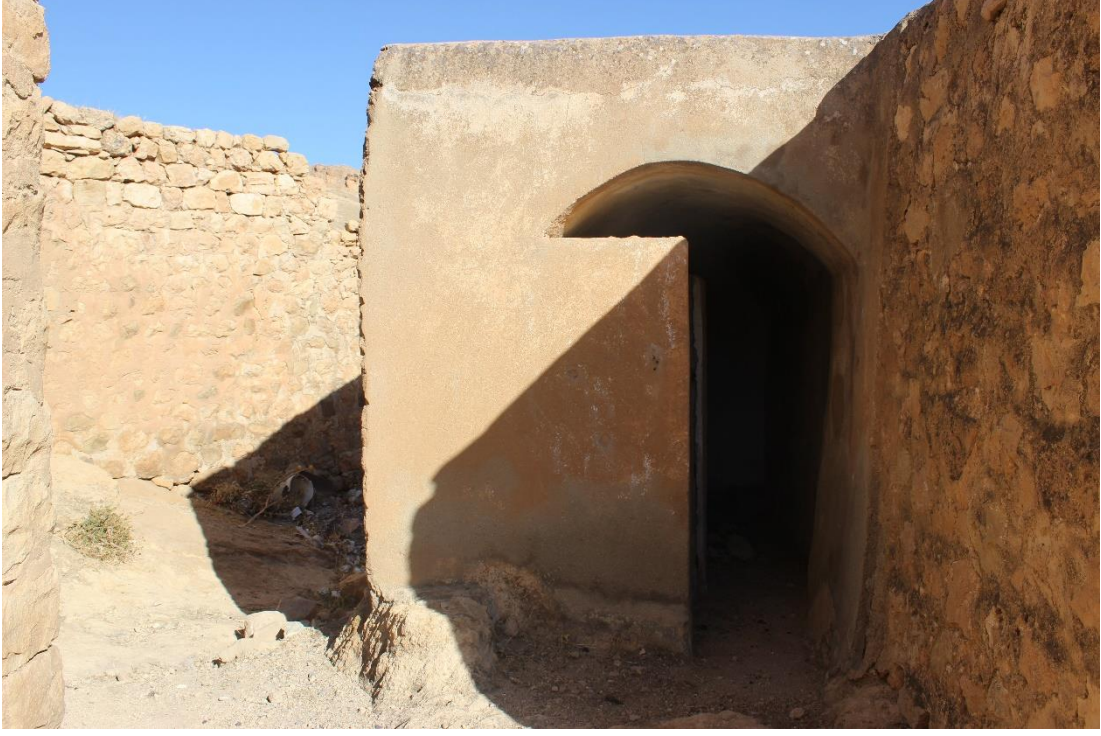
Şekil 5.15: Çimento malzemesi ile eklenti yapılmış yapı (Ö.Yıldız, 2018)

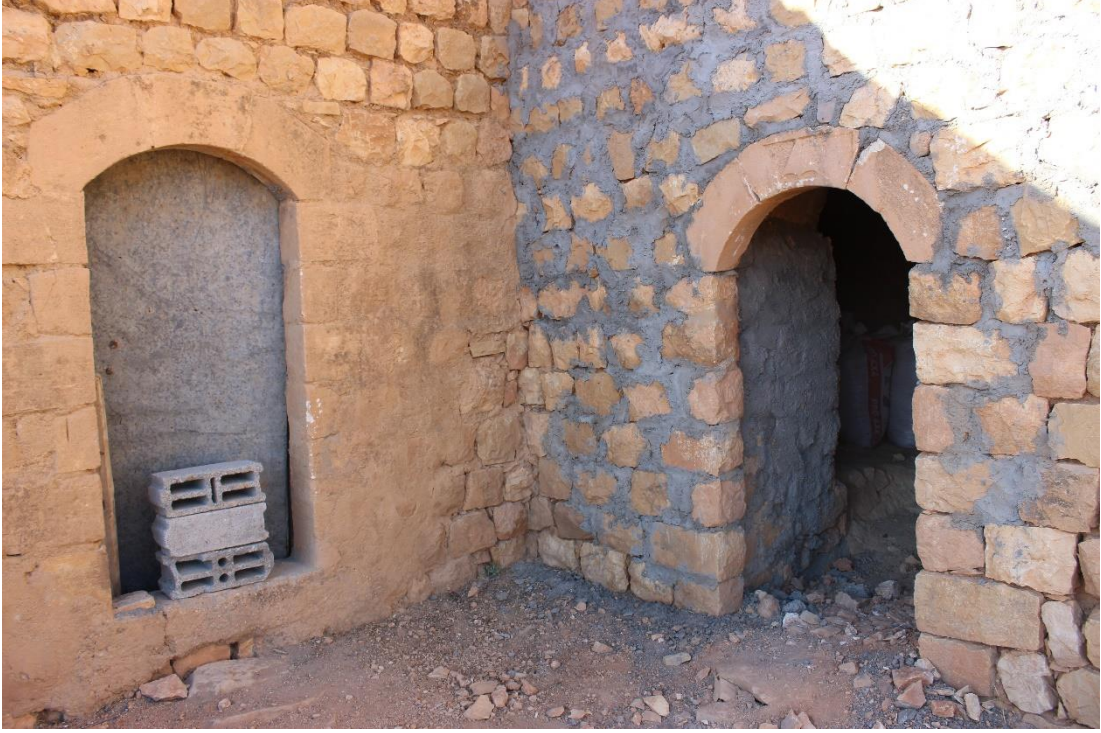
Şekil 5.16: Çimento malzemesi ile müdahale yapılmış yapı (Ö.Yıldız, 2018)

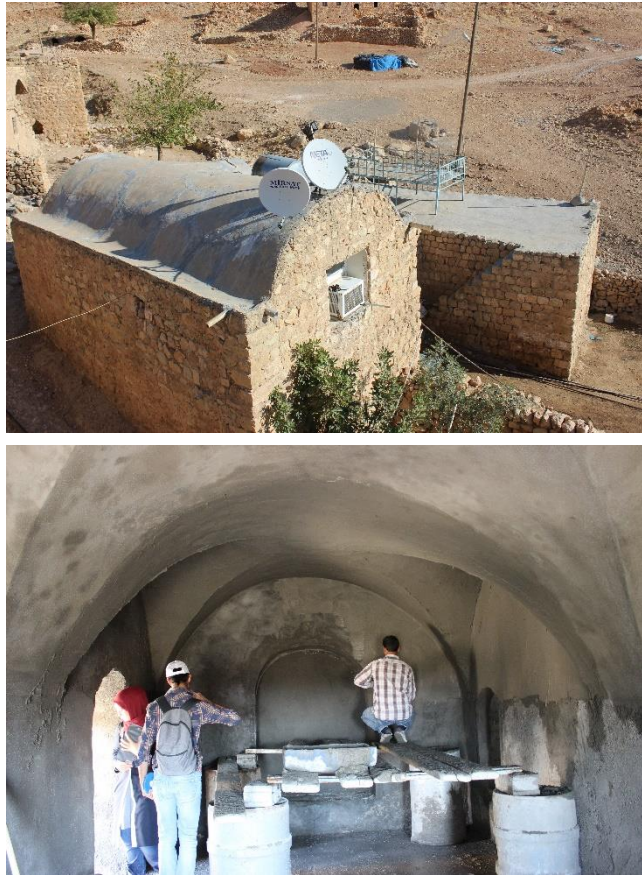
Alımlı köyünde de karşılaştığımız gibi çimento, hem yıkılan duvarların onarımında kullanılmakta hem de dam, teras ve zemin yüzeylerinde, yapının su alımına karşı korunması amacıyla kullanılmaktadır. Kimi zamanda evin tüm iç duvarları tamamen çimento ile sıvanmaktadır. (Şekil:5.17)

Şekil 5.17: Yapılara koruma amacı ile uygulanan niteliksiz malzeme
