**SÜRDÜRÜLEBİLİR KORUMAYA YÖNELİK
OLARAK TARİHİ MEDRESELERİN YENİDEN
İŞLEVLENDİRİLMESİNİN DEĞERLENDİRİLMESİ**

YÜKSEK LİSANS TEZİ

ZEYNEP AYTEKİN

İSTANBUL, 2022

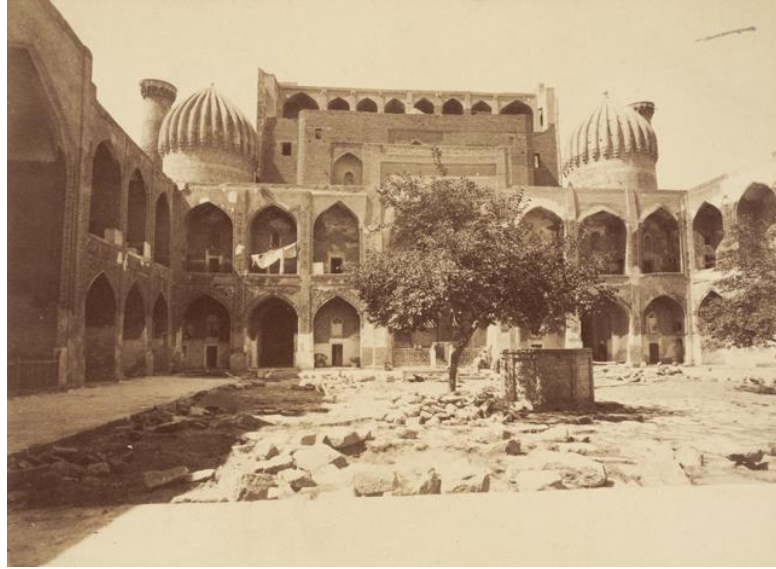
Medreseler restore edilirken, özellikle Amiriyye, Uluğ Bey, Şirdar ve Tillakari Medreseleri, oldukça bakımsız ve harap halde olduklarından strüktürel açıdan sağlamlaştırılmışlardır.

Fotoğraf 3.7: Şirdar Medresesi'nin restore edilmeden önceki görünümü (URL 93)

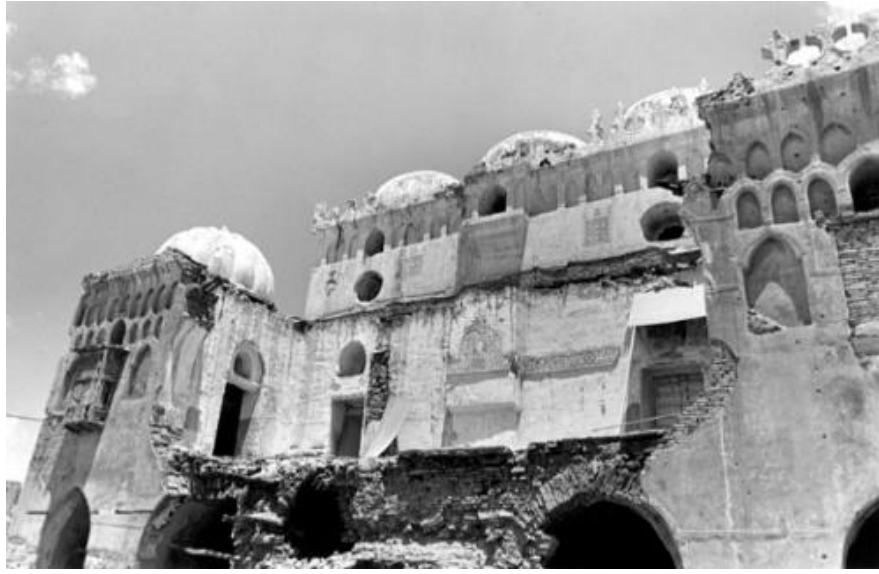
Fotoğraf 3.8: Amiriyye Medresesi'nin restore edilmeden önceki görünümü
(URL 93)

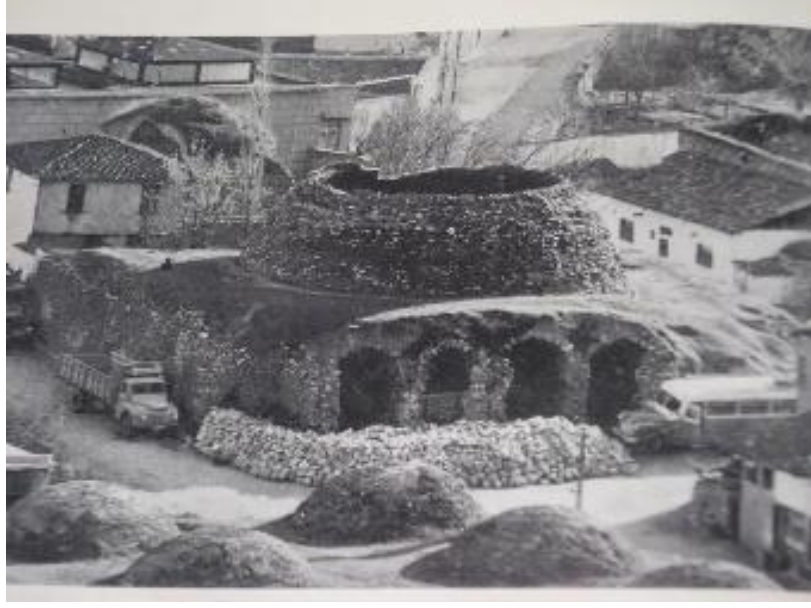
Fotoğraf 3.10: Tokat Yağibasın Medresesi'nin yıkılan bölümleri tamamlanmadan önceki görünümü (Kuran, 1968)

İstanbul dışında incelenen medreselerin büyük çoğunluğu müze olarak işlevlendirilmiştir. Bunun dışındaki diğer medreseler de yapıya ağır bir yük yükleyecek işlevlerde değillerdir. Bu yüzden plan şemalarına doğrudan bir müdahalede bulunulmamıştır. Yalnızca Yağıbasan (Çukur), Ali Gav, Sırçalı, Karatay, İnce Minareli ve Sivas Gök Medreseleri'nde yer yer yıkılmalar olduğu için restorasyon çalışmaları sırasında bu bölümler yeniden yapılmış ve bazı mekânlar birleştirilerek kullanılmıştır. Kapalı avlulu olan Yağıbasan (Çukur), Ali Gav, Ertokuş, Karatay, İnce Minareli, Yakutiye ve Vacidiye Medreseleri'nin orta kubbelerindeki açıklıklar yeni işlevlendirme sırasında kapatılmıştır. Açık avlulu olan Tol ve Muradiye Medreseleri'nin de avluları kapatılmıştır.

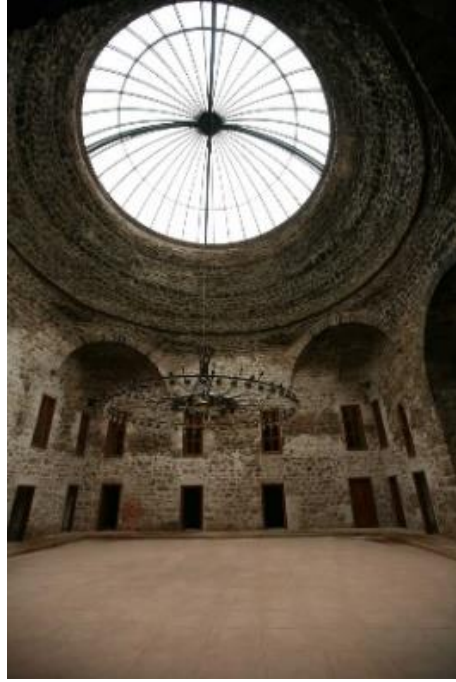
Fotoğraf 3.11: Tokat Yağibasın Medresesi'nin kapatılan kubbe açıklığı (Kuran, 1968)

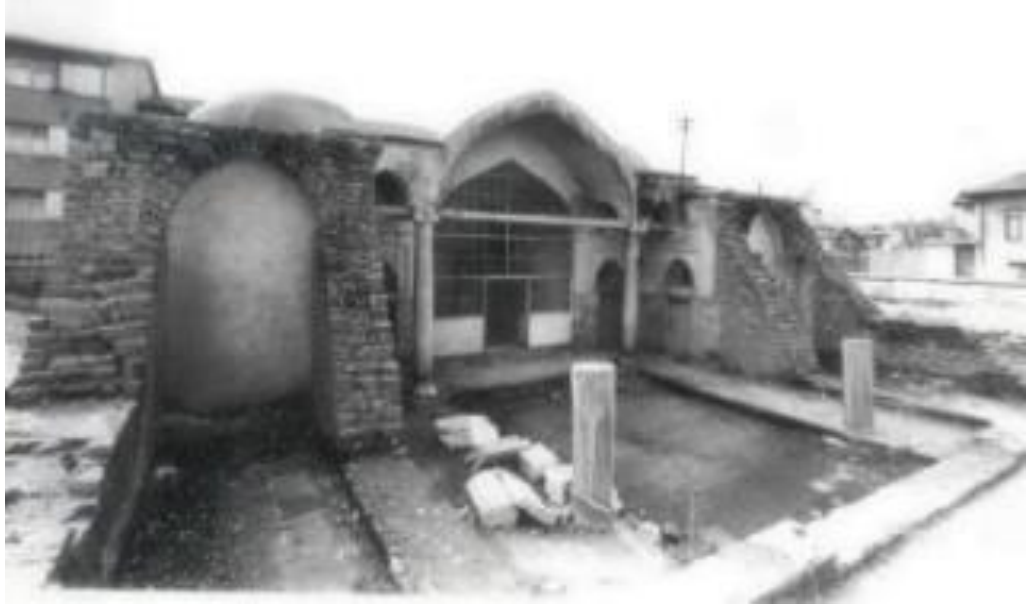
Fotoğraf 3.12: Konya Ali Gav Medresesi'nin yıkılan bölümleri tamamlanmadan önceki görünümü (VGM Arşivi)

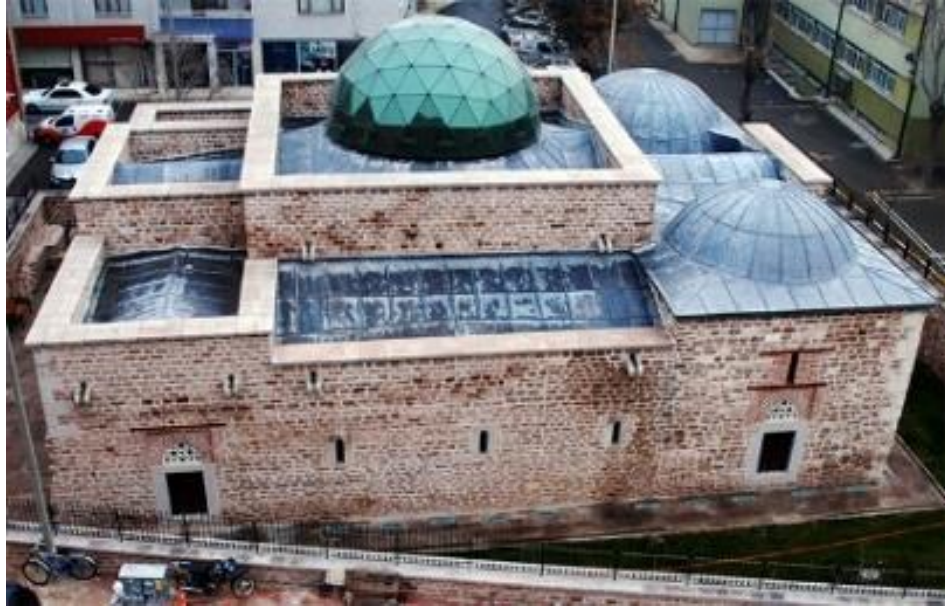
Fotoğraf 3.13: Konya Ali Gav Medresesi'nin yıkılan bölümleri tamamlandıktan ve kubbe açıklığı kapatıldıktan sonraki görünümü (URL 61)

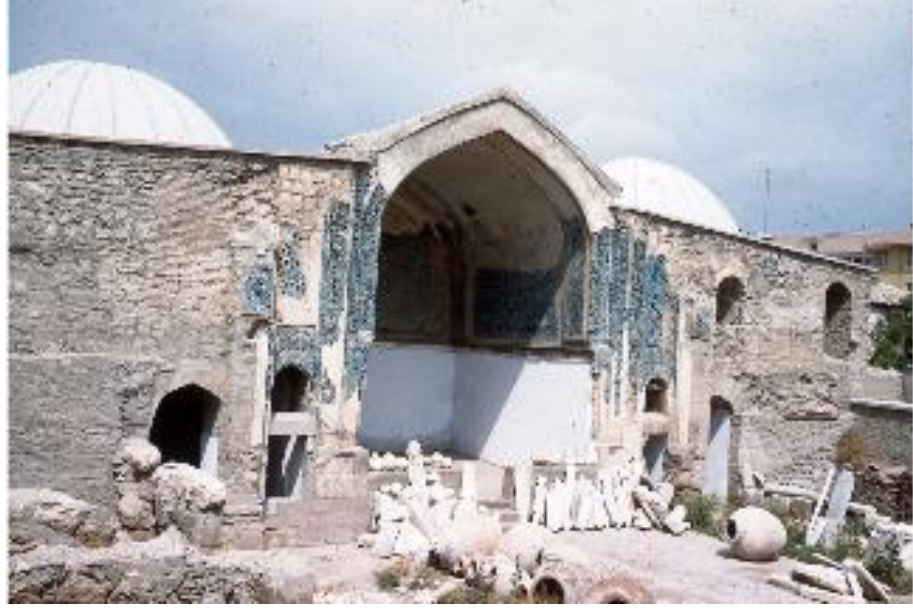
Fotoğraf 3.14: Konya Sırçalı Medresesi'nin yıkılan bölümleri tamamlanmadan önceki görünümü (Ülgen Arşivi)

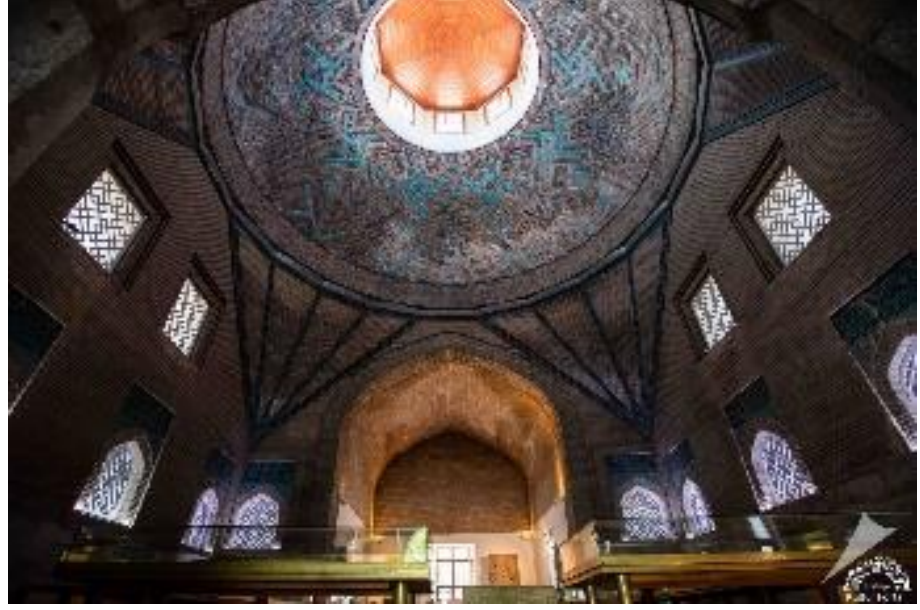
Fotoğraf 3.16: Konya İnce Minareli Medresesi'nin yıkılan ve kubbe açıklığı kapatıldıktan sonraki görünümü (URL 70)

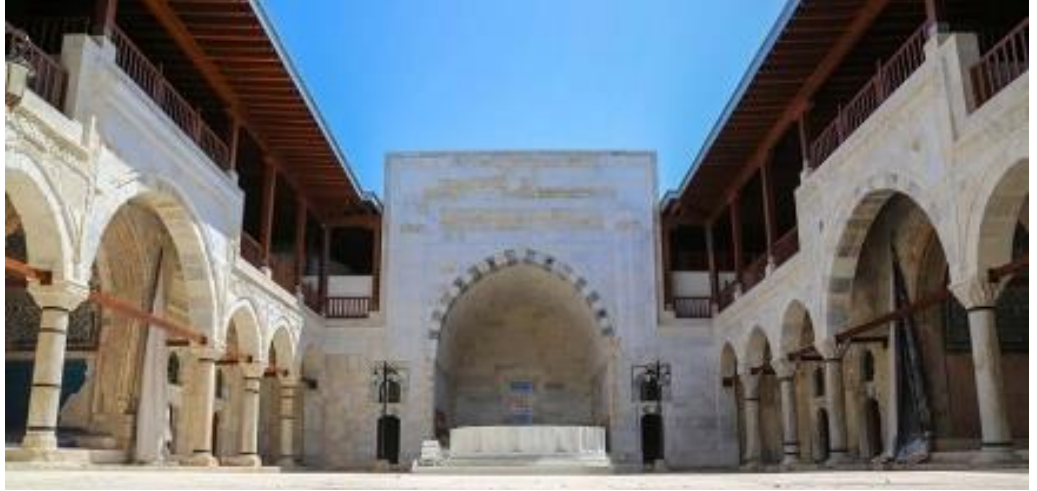
Fotoğraf 3.17: Sivas Gök Medresesi'nin yıkılan bölümleri tamamlandıktan sonraki görünümü (URL 72)

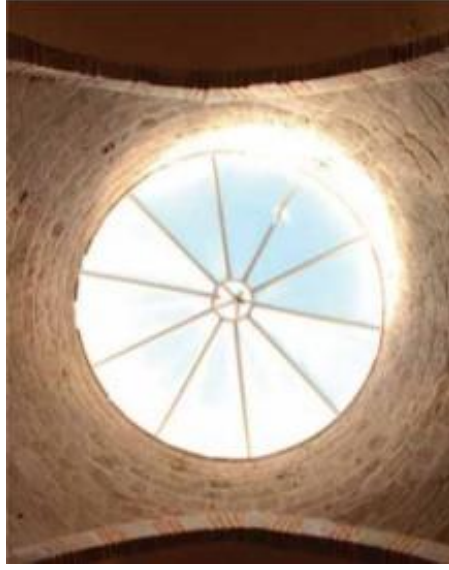
Fotoğraf 3.18: Isparta Ertokuş Medresesi kapatılan kubbe açıklığı (Şaman Doğan, 2008)

Kapalı avlulu medreselerin ışıklık işlevi gören ve kapatılan kubbeleri strüktürel açıdan zarar vermese de özgün halinde açık avlulu olan Tol ve Muradiye Medreseleri'nde avluyu kapatan çatılar zarar vermektedir.

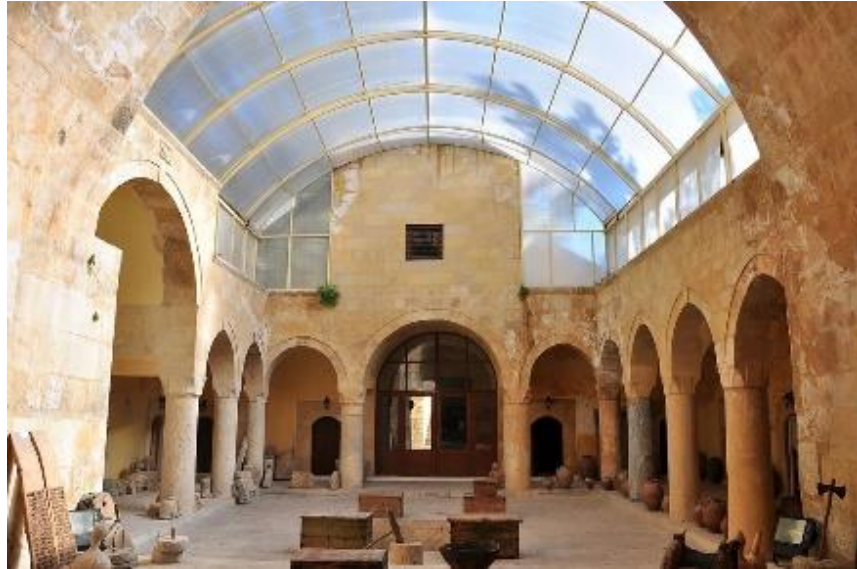
Fotoğraf 3.19: Karaman Tol Medresesi'nin kapatılan avlusu (URL 82)

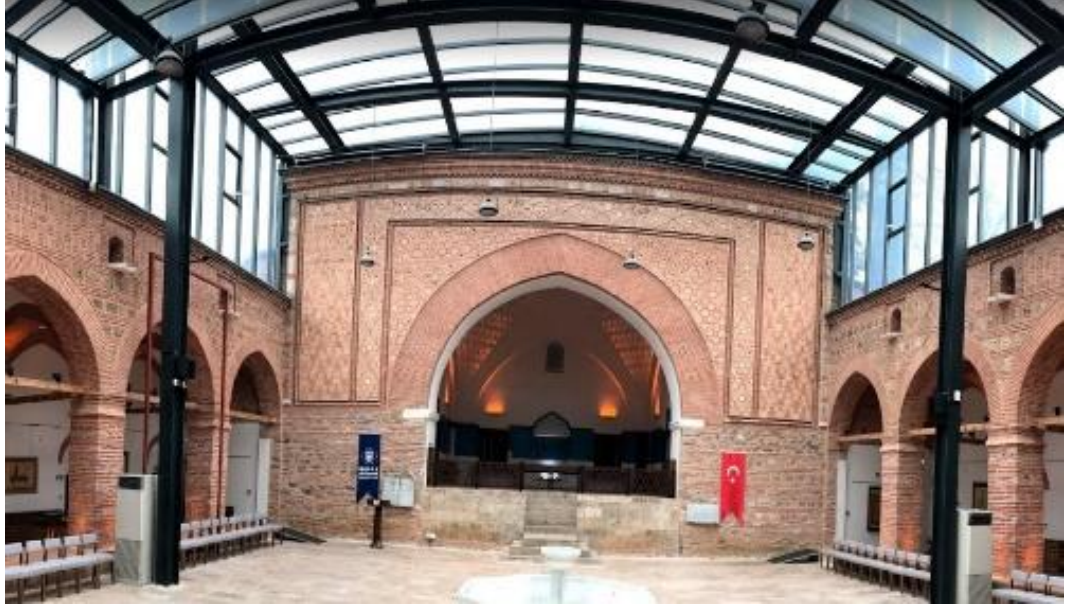
Fotoğraf 3.20: Bursa Muradiye Medresesi'nin kapatılan avlusu (Google Maps, 2021)

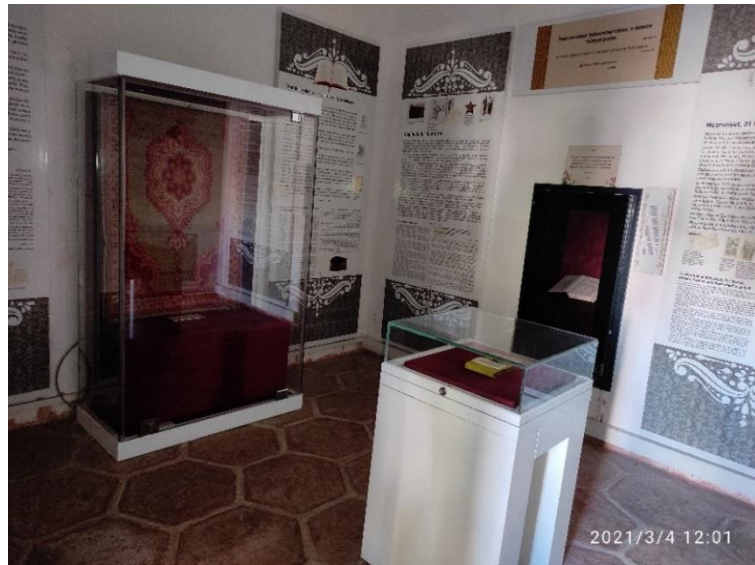
Müze olarak kullanılan iki medrese olan Rüstem Paşa ve Siyavuş Paşa Medreseleri’nde oldukça yalın ve sade değişimler göze çarpar. Bu medreselerde önemli ve özgün plan şemasını bozacak müdahaleler yapılmayarak, yapının hem kendini hem de barındırdığı eserleri sergilemesi amaçlanmıştır. Bu sergilemede hemen her mekânda bulunan niş ve ocaklar kullanılmıştır (Bkz. Fotoğraf 3.21 ve Fotoğraf 3.22). Yalnızca Siyavuş Paşa Medresesi’nde hücrelerden biri mutfak olarak kullanılmıştır (Bkz. Fotoğraf 3.23). Bu medresede dersane ve hücrelerin dökülen sıvaları yenilenmeyerek doğal haliyle sergilenmektedir. Siyavuş paşa Medresesi’nde mutfak olarak kullanılan hücre haricinde Her iki medrese de en az müdahale ile olumlu bir izlenim bırakmıştır.

Fotoğraf 3.21: Rüstem Paşa Medresesi’nin sergileme amacıyla kullanılan hücresi (Aytekin, 2021)

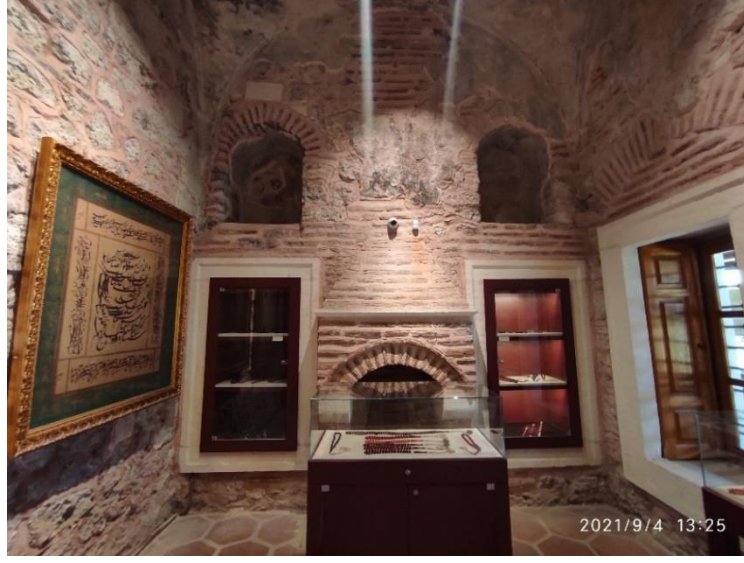
Fotoğraf 3.22: Siyavuş Paşa Medresesi'nin sergileme amacıyla kullanılan hücresi (Aytekin, 2021)

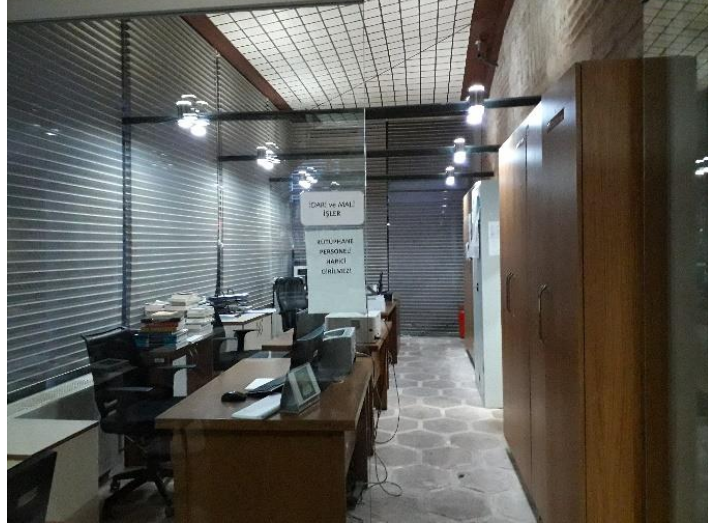
Şemsi Ahmet Paşa, Zal Mahmut Paşa Alt, Kılıç Ali Paşa ve Sultanahmet Medreseleri de kısmen ya da doğrudan eğitim işlevinde olsalar da farklı müdahaleler görmüşlerdir. Mekân ihtiyacı bu konuda en büyük etkenlerden biridir. Şemsi Ahmet Paşa Medresesi'nde kütüphane görevlilerinin çalışması için gereken mekânın olmamasından kaynaklı olarak, revaklar kapatılmış ve ofis haline getirilmiştir (Bkz. Fotoğraf 3.24). Ayrıca işlev gereği birbiri ile bağlantısı olması gereken üç hücrenin

Fotoğraf 3.24: řemsi Ahmet Pařa Medresesi'nin ofis olarak kullanılan kapatılmış revakları (Aytekin, 2021)

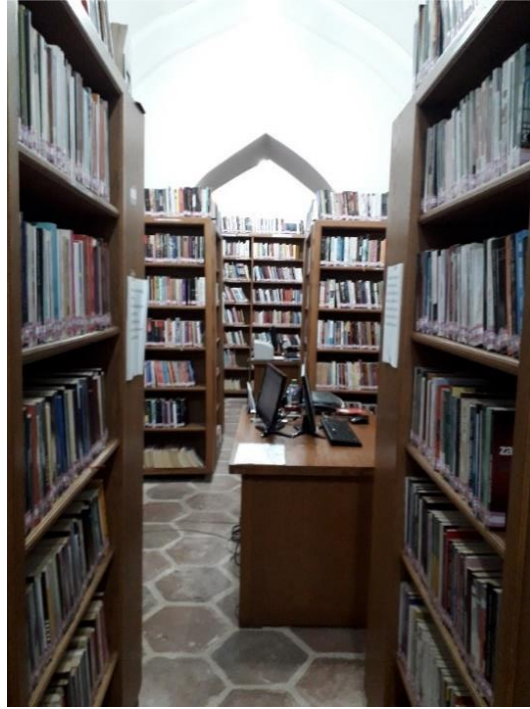
duvarlarında geitler aılmıştır (Bkz. Fotoğraf 3.25). Bu durum gnmz iřlevi zgn iřlevini kısmen de olsa karřılıyor olsa da yapılan mdahaleler olumsuz bulunmuřtur.

Fotoğraf 3.25: řemsi Ahmet Pařa Medresesi'nin aralarında geit aılmış hcreleri (Aytekin, 2021)

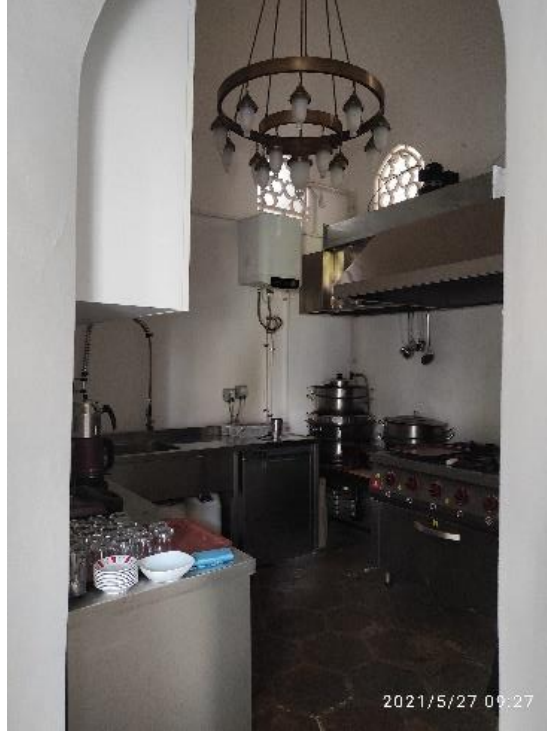
Zal Mahmut Paşa Alt ve Kılıç Ali Paşa Medreseleri'nde ise hitap edilen kitlenin daha az olması, Şemsi Ahmet Paşa ve Sultanahmet Medreseleri'ne göre daha az müdahale görmelerine sebep olmuştur. Bu medreselerdeki en büyük değişiklik hücrelerinden birini mutfak olarak kullanılmasıdır (Bkz. Fotoğraf 3.26). Bu müdahalelerin yapının özgün şemasına zarar verdiği için olumsuz bulunmuştur.

Fotoğraf 3.26: Kılıç Ali Paşa Medresesi'nin mutfağa çevrilen hücresi
(Aytekin, 2021)

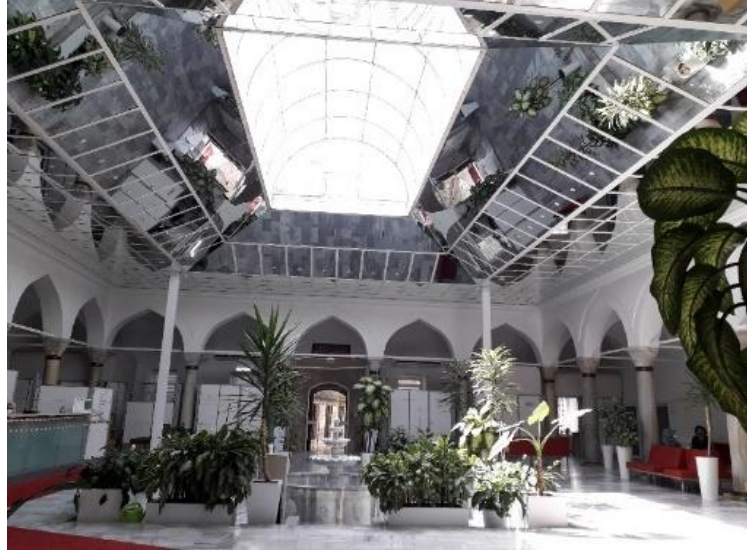
Mihrimah Sultan Medresesi, tıp merkezi olarak kullanılmasıyla özgün işlevine oldukça uzaktır. Bu işlevin gerektirdiği kapalı mekân ihtiyacı, avlunun kapatılmasıyla giderilmiştir (Bkz. Fotoğraf 3.27). Ayrıca yine mekân ihtiyacından dolayı iki kat halinde kullanılan dersane mekânı (Bkz. Fotoğraf 3.28 ve Fotoğraf 3.29) ve kapatılarak odalara bölünen revaklar bulunmaktadır (Bkz. Fotoğraf 3.30 ve Fotoğraf 3.31). İlk olarak özgün işlevinden oldukça uzak olarak kullanılması ve bu

işlevin gerektirdiği müdahaleler yapının özgünlüğüne zarar vermektedir. Bu durum olumsuz bulunmuştur.

Fotoğraf 3.27: Mihrimah Sultan Medresesi'nin kapatılan avlusu (Aytekin, 2021)

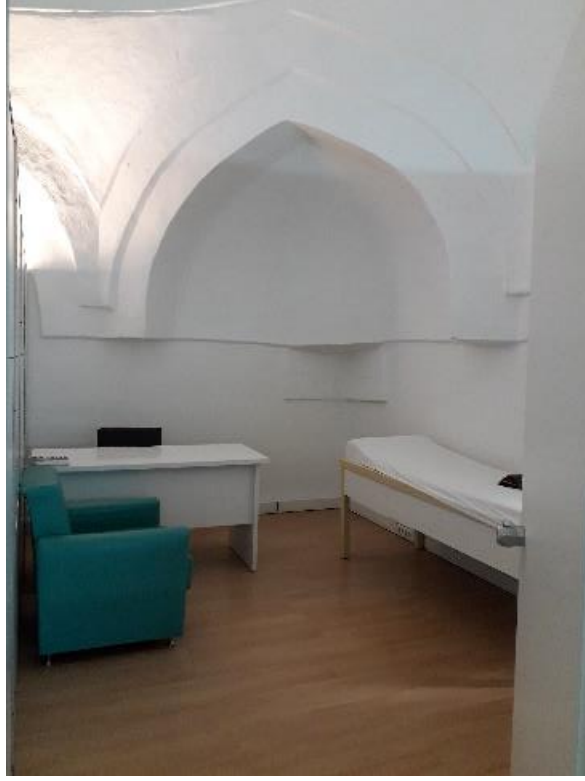
Fotoğraf 3.29: Mihrimah Sultan Medresesi'nin dershanesinin üst katı
(Aytekin, 2021)

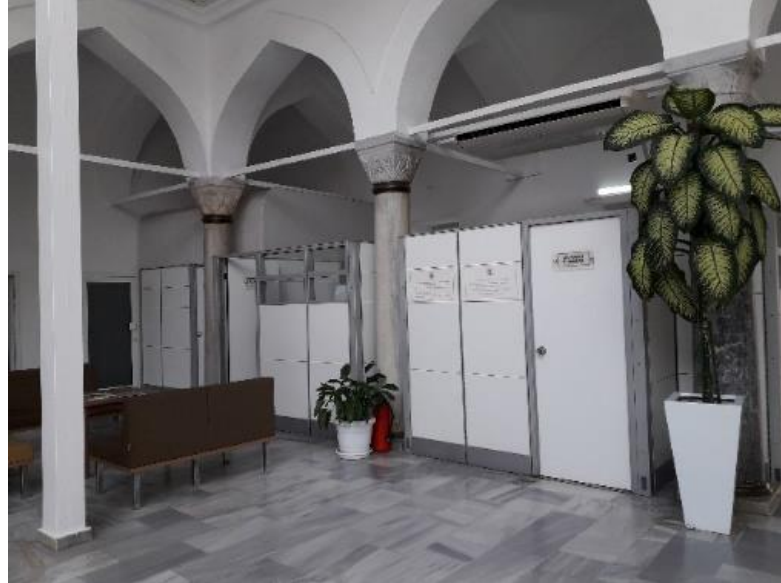
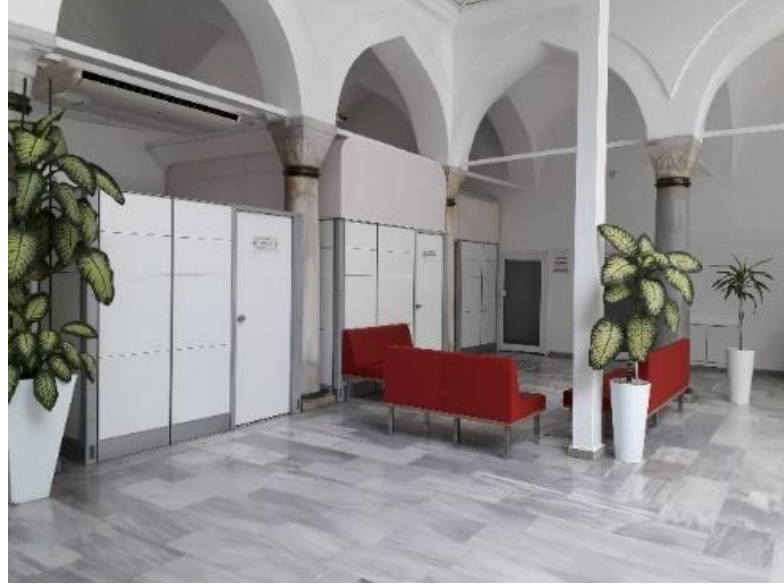
Fotoğraf 3.30: Mihrimah Sultan Medresesi'nin kapatılan revakları (Aytekin,
2021)

Fotoğraf 3.31: Mihrimah Sultan Medresesi'nin kapatılan revakları (Aytekin, 2021)

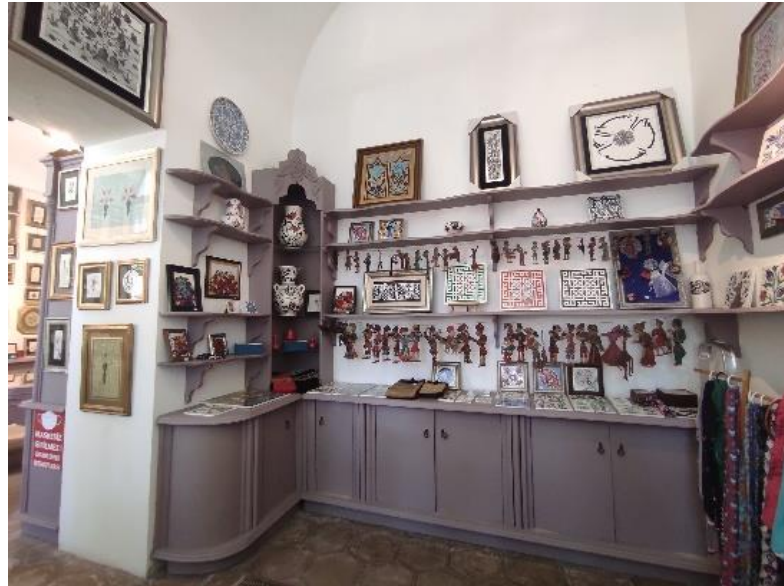
Fotoğraf 3.32: Cedid Mehmet Efendi Medresesi'nin dükkanının içinden görünümü (Aytekin, 2021)

Cedid Mehmet Efendi Medresesi, yeni işlevinin gerektirdiği önemli bir müdahaleye maruz kalmamıştır (Bkz. Fotoğraf 3.32). En önemli değişiklikler medresenin ön cephesini oluşturan dükkanlarda meydana gelmiştir. Bu durum olumlu bulunmuştur.

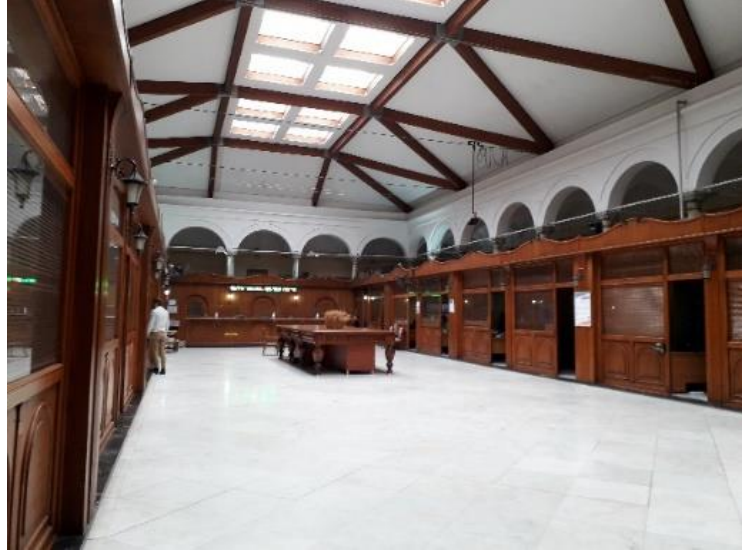
Hamidiye Medresesi'nde yeni işlevin gerektirdiği insan yükü ve mekân ihtiyacından kaynaklı olarak yeni mekânlara ihtiyaç duyulmuştur. Bu durum avluda ofislerin açılmasına, bu ofislerin hava şartlarından korunması için avlunun kapatılmasına (Bkz. Fotoğraf 3.33) ve derslane mescit mekânının iki katlı halde kullanılmasına yol açmıştır (Bkz. Fotoğraf 3.34 ve Fotoğraf 3.35). Bu durum özgün işleve ve özgün plan şemasına uygun olmadığı için olumsuz bulunmuştur.

Fotoğraf 3.33: Hamidiye Medresesi'nin kapatılan avlusu ve avluya yapılan ofisler (Aytekin, 2021)

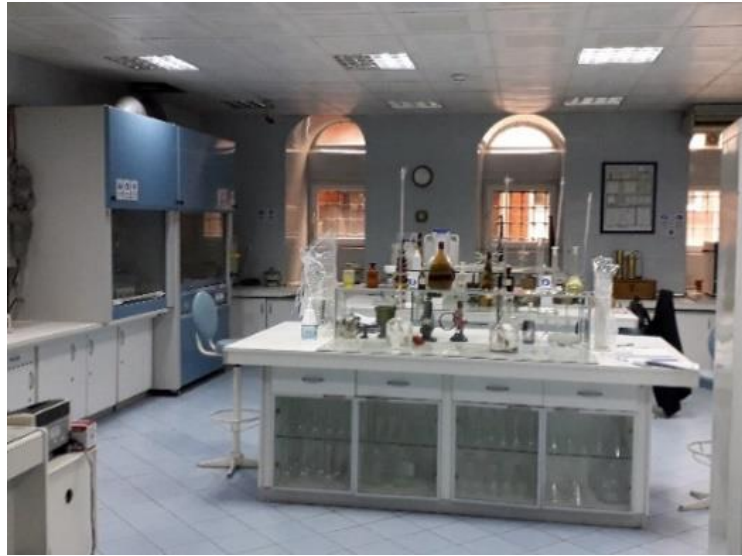
Fotoğraf 3.34: Hamidiye Medresesi'nin laboratuvar olarak kullanılan dershanesinin alt katı (Aytekin, 2021)

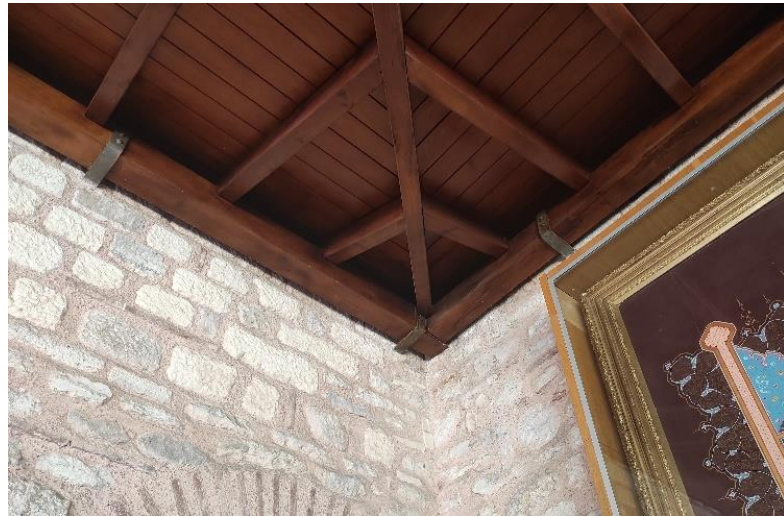
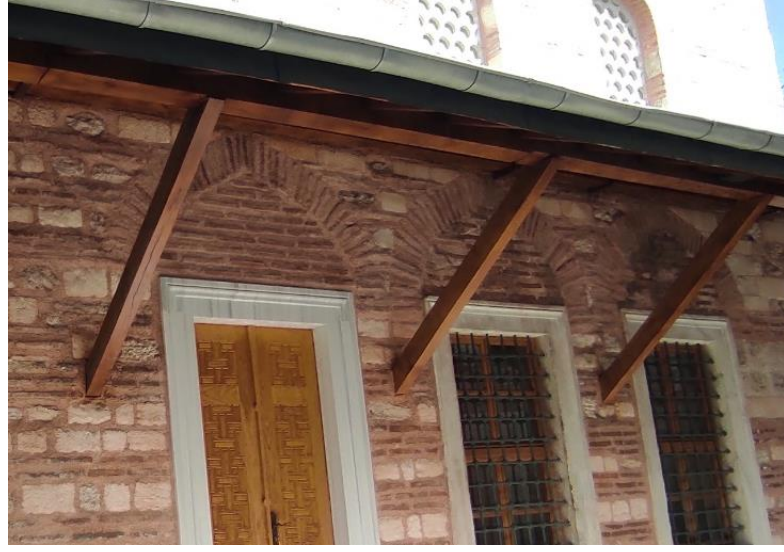
Yine müze olarak işlevlendirilmiş Siyavuş Paşa Medresesi'nde özgün ahşap revaklar günümüze ulaşamadığı için yeniden inşa edilmiştir (Bkz. Fotoğraf 3.38 ve Fotoğraf 3.39). Bu revaklar hücre önlerinde demir taşıyıcılarla dış duvarlara, dersane önünde ise dış duvara yuva açılarak oturtulan payandalara taşıtılmaktadır. Ancak dersane önündeki revakların özgün izleri bulunmadığı için bu müdahaleler hem olumlu hem olumsuz bulunmuştur.

Fotoğraf 3.38: Siyavuş Paşa Medresesi'nin revak örtüsünün hücre cephesiyle ilişkisi (Aytekin, 2021)

Fotoğraf 3.39: Siyavuş Paşa Medresesi'nin revak örtüsünün dersane cephesiyle ilişkisi (Aytekin, 2021)

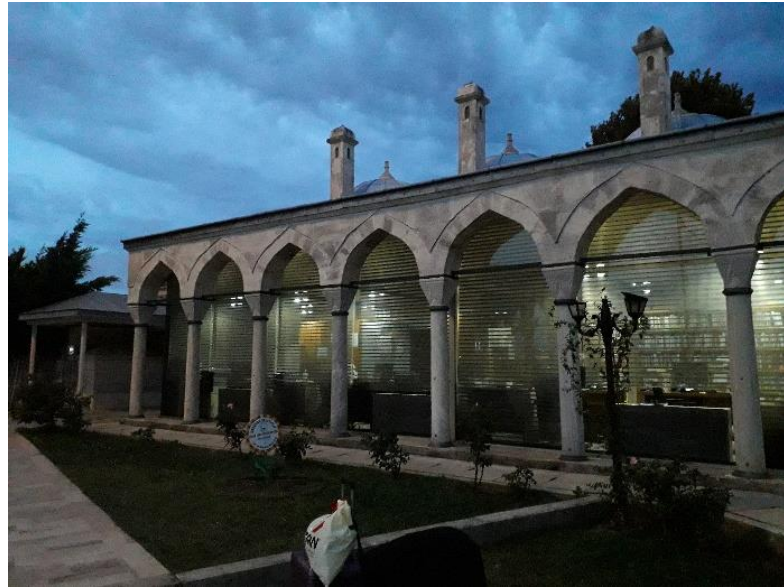
Fotoğraf 3.40: Şemsi Ahmet Paşa Medresesi'nin kapatılan revaklarının cepheden görünümü (Aytekin, 2021)

Şemsi Ahmet Paşa, Zal Mahmut Paşa Alt, Kılıç Ali Paşa ve Sultanahmet Medreseleri'nin her biri farklı şekilde müdahaleler görmüştür. Şemsi Ahmet Paşa Medresesi'nde revak bölümünün çatısının kapatılmış ve bu revaklar camekânla kapatılarak avluyla direkt bağlantısı ortadan kaldırılmıştır (Bkz. Fotoğraf 3.40). Bu durum revakların avluyla olan doğal ilişkisini bozduğu için olumsuz bulunmuştur.

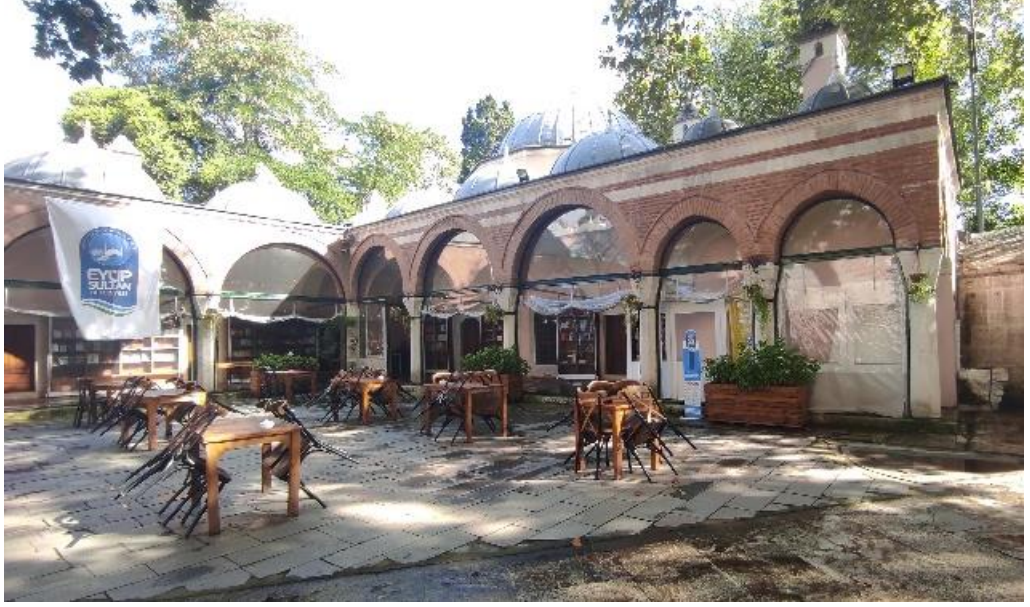
Fotoğraf 3.41: Zal Mahmut Paşa Medresesi'nin kapatılan revaklarının cepheden görünümü (Aytekin, 2021)

Zal Mahmut Paşa Alt Medresesi'nde revaklar camekânla kapatılmıştır (Bkz. Fotoğraf 3.41). Ancak bu camekânlar gün içinde açık tutulabildiğinden avluyla olan bağlantısı Şemsi Ahmet Paşa Medresesi'nde olduğu gibi doğrudan kesilmemiştir. Bu müdahale kısmen de olsa olumlu bulunmuştur.

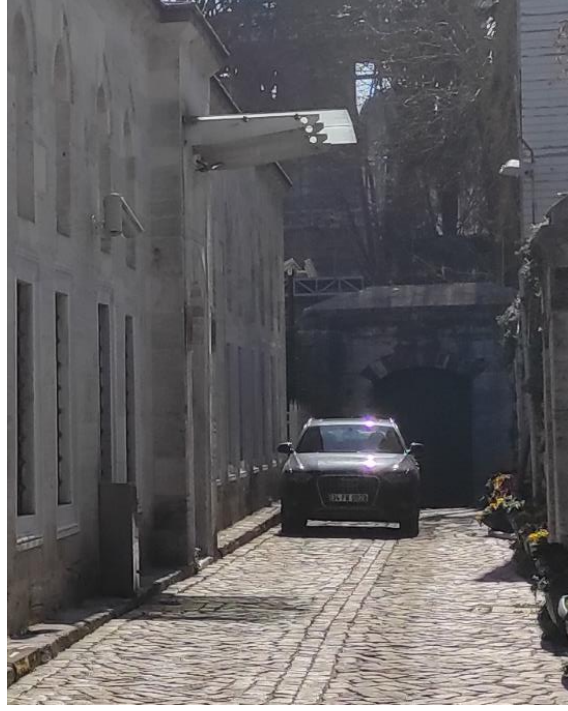
Sultanahmet Medresesi'nde giriş eyvanında bulunan giriş kapısının üzerine, dış duvara sundurma yerleştirilmiştir (Bkz. Fotoğraf 3.42). Bu müdahale yapıya en az zarar verecek şekilde uygulanmadığı için olumsuz bulunmuştur.

Fotoğraf 3.42: Sultanahmet Medresesi'nin girişine yapılan sundurma
(Aytekin, 2021)

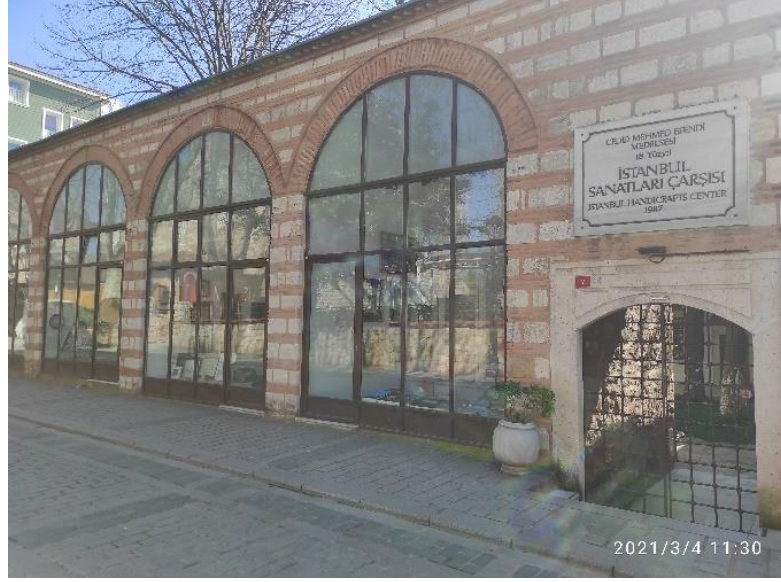
Cedid Mehmet Efendi Medresesi'nde dükkanlar camekânla kapatılmıştır (Bkz. Fotoğraf 3.45). Bu dükkanlarda satılan hediyelik eşyaların sergilenmesi için gerekli bir durum olması nedeniyle olumlu bulunmuştur.

Fotoğraf 3.45: Cedid Mehmet Efendi Medresesi'nin dükkanları (Aytekin, 2021)

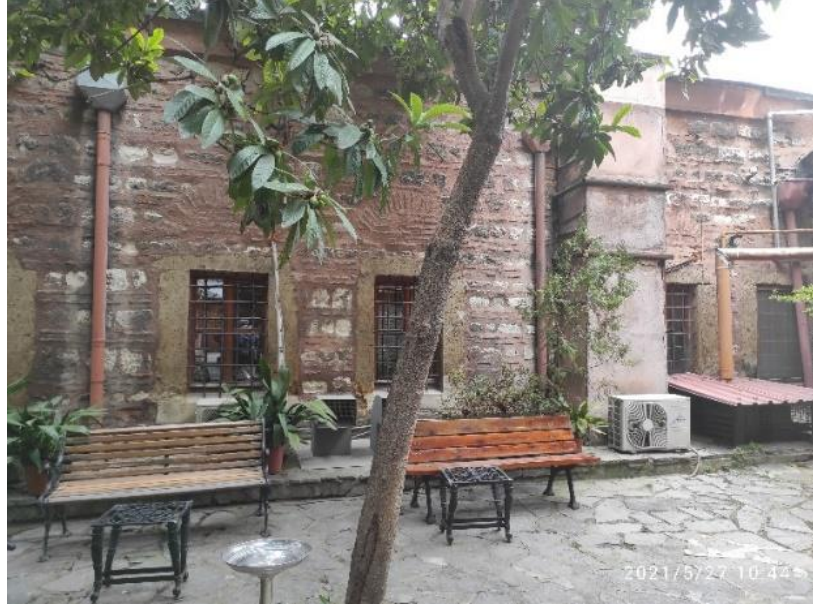
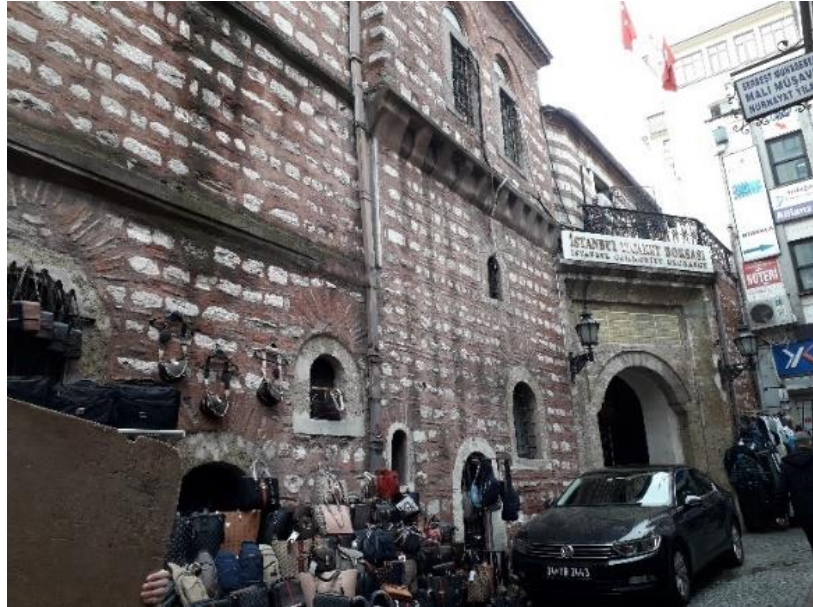
Hamidiye Medresesi'nde mescit ile güney cephesi arasında kalan dış avlusundan görünen hücre dış duvarlarına yağmur boruları, havalandırma tesisatı gibi elemanlar ve giriş cephesi duvarlarına tabela ve borular yerleştirilmiştir (Bkz. Fotoğraf 3.46 ve Fotoğraf 3.47). Bu müdahaleler medresenin özgünlüğüne zarar vermesi nedeniyle olumsuz bulunmuştur.

Fotoğraf 3.46: Hamidiye Medresesi'nin cephesine yapılan müdahaleler
(Aytekin, 2021)

Fotoğraf 3.47: Hamidiye Medresesi'nin giriş cephesine yapılan müdahaleler
(Aytekin, 2021)

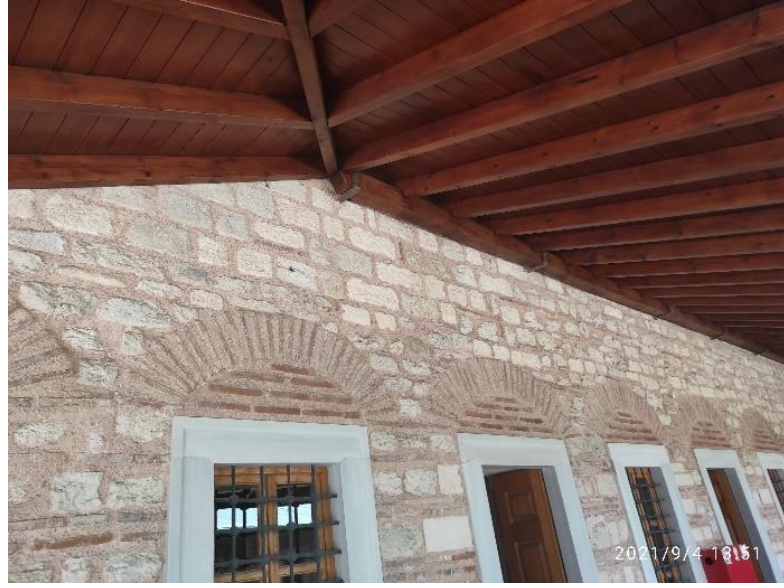
Siyavuş Paşa Medresesi'nde revak örtüleri hücre duvarlarına demir taşıyıcılarla ve dersane duvarlarına da açılan yuvalara oturan ahşap payandalarla taşınmıştır (Bkz. Fotoğraf 3.48). Bu durumun hücre önlerinde bu şekilde olduğu duvarlardaki izlerden anlaşılrsa da dershanede revak payandalarının taşındığı izler mevcut değildir. Bu yüzden bu durum hem olumlu hem olumsuz bulunmuştur.

Fotoğraf 3.48: Siyavuş Paşa Medresesi'nin ahşap revakları (Aytekin, 2021)

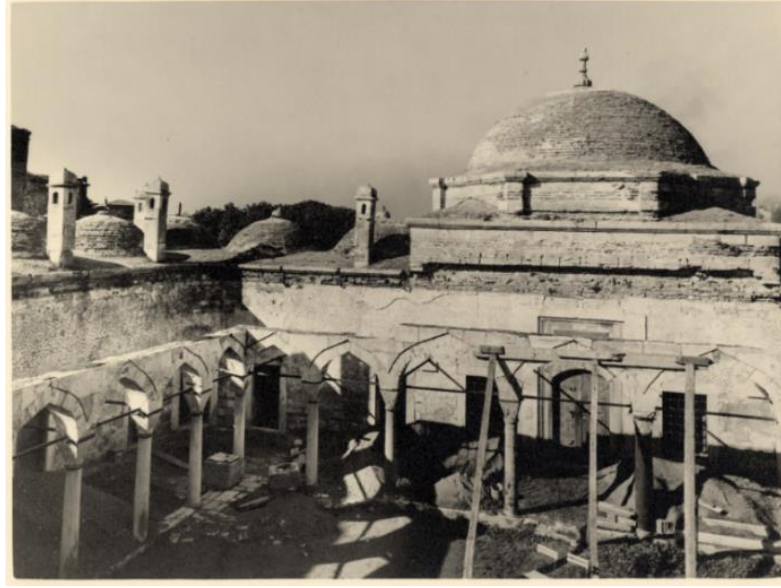
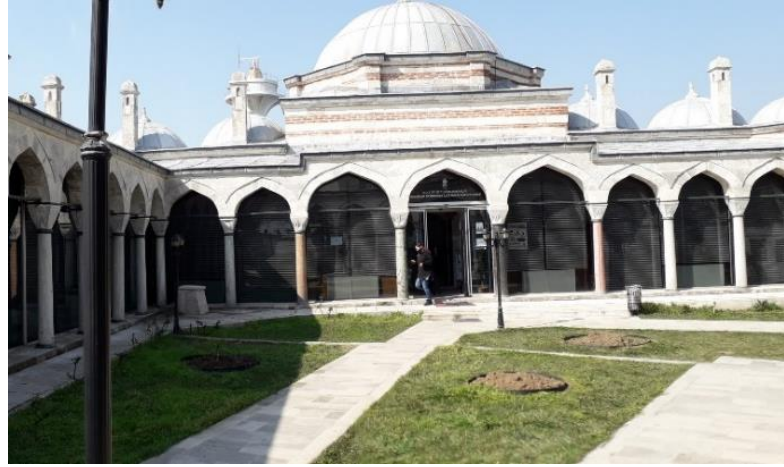
Şemsi Ahmet Paşa Medresesi'nde yeniden yapılan ahşap revak örtüsünün hücre dış duvarlarına etkisi olmuştur (Bkz. Fotoğraf 3.49 ve Fotoğraf 3.50). Bu durum yapının özgün halinde de bu şekilde olduğu varsayıldığında önemli bir zarar teşkil etmeyeceğinden olumlu bulunmuştur.

Fotoğraf 3.49: Şemsi Ahmet Paşa Medresesi'nin restorasyon öncesindeki örtüsüz revakları (Ülgen Arşivi)

Fotoğraf 3.50: Şemsi Ahmet Paşa Medresesi'nin günümüzdeki revakları (Aytekin, 2021)

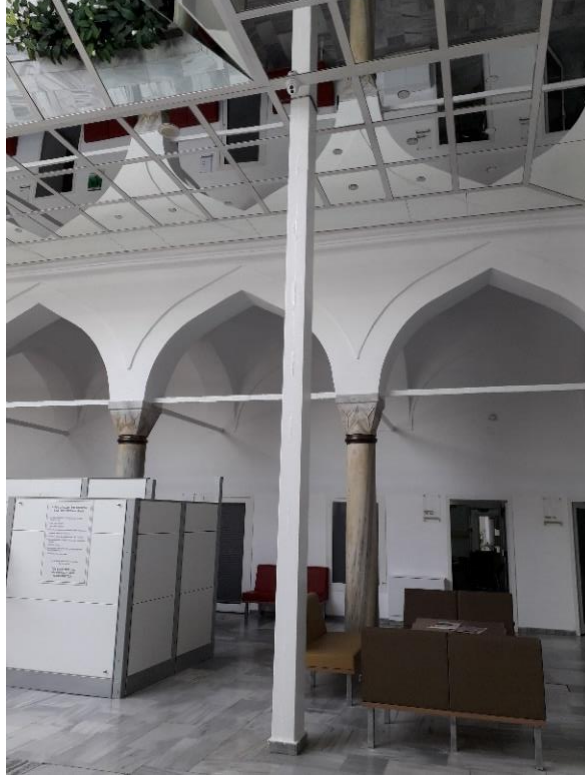
Fotoğraf 3.51: Mihrimah Sultan Medresesi'nin revaklara taşıtılan avlu örtüsü
(Aytekin, 2021)

Avluların kapatılması sorunu strüktürel olarak yapıyı zorladığı gibi aynı zamanda termit adlı böceklerin üremesine ve taşların içinde kendilerine yol açmalarına, bunun sonucunda da taşların hasara uğramasına yol açmaktadır (Aygen, 2022)

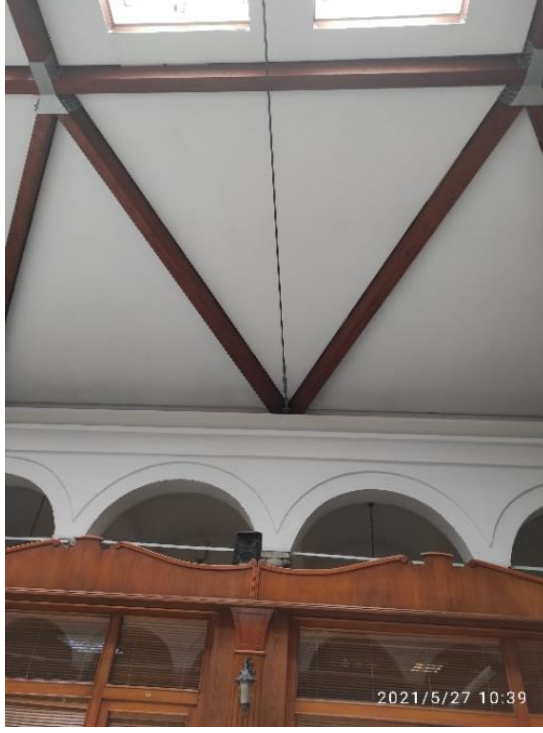
Fotoğraf 3.52: Hamidiye Medresesi'nin revaklara taşıtılan avlu örtüsü
(Aytekin, 2021)

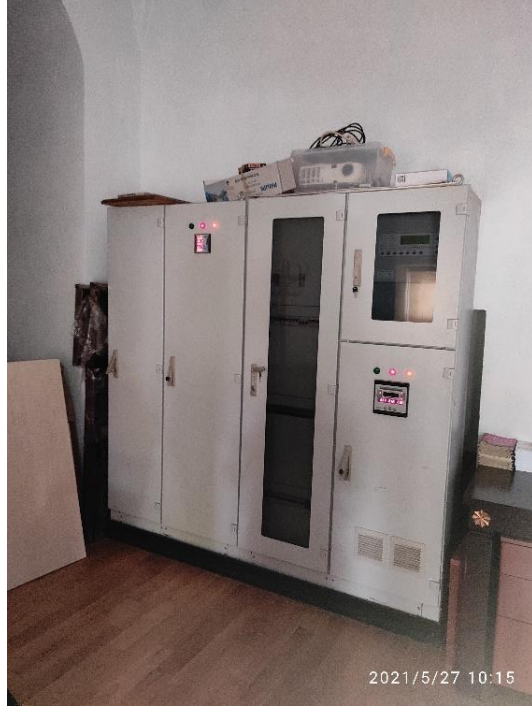
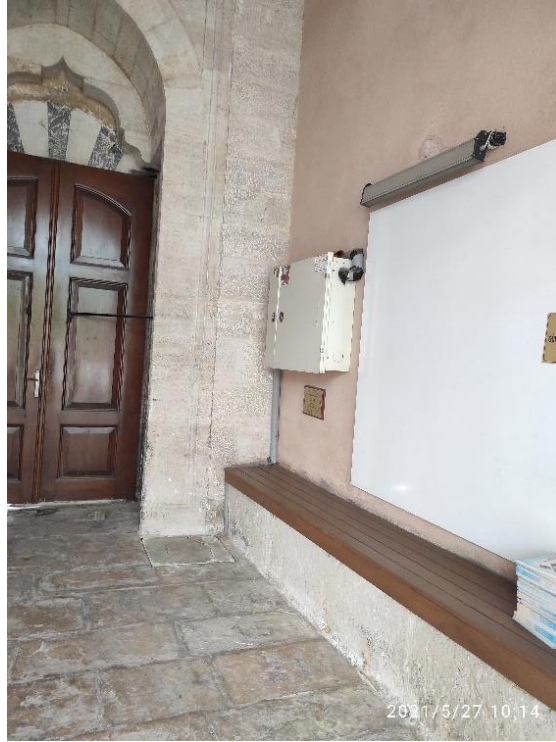
Rüstem Paşa Medresesi'nde depo olarak kullanılan hücrelerden birine elektrik panosu yerleştirilmiş ve giriş eyvanına yangın hortumunun bulunduğu kutu, ışıklandırma ve bilgilendirme panosu asılmıştır (Bkz. Fotoğraf 3.55 ve Fotoğraf 3.56). Bu müdahaleler günümüz şartları için gerekli olduğu ve ciddi zararlar vermediği için olumlu bulunmuştur.

Fotoğraf 3.55: Rüstem Paşa Medresesi'ne yapılan teknik müdahaleler
(Aytekin, 2021)

Fotoğraf 3.56: Rüstem Paşa Medresesi'ne yapılan teknik müdahaleler
(Aytekin, 2021)

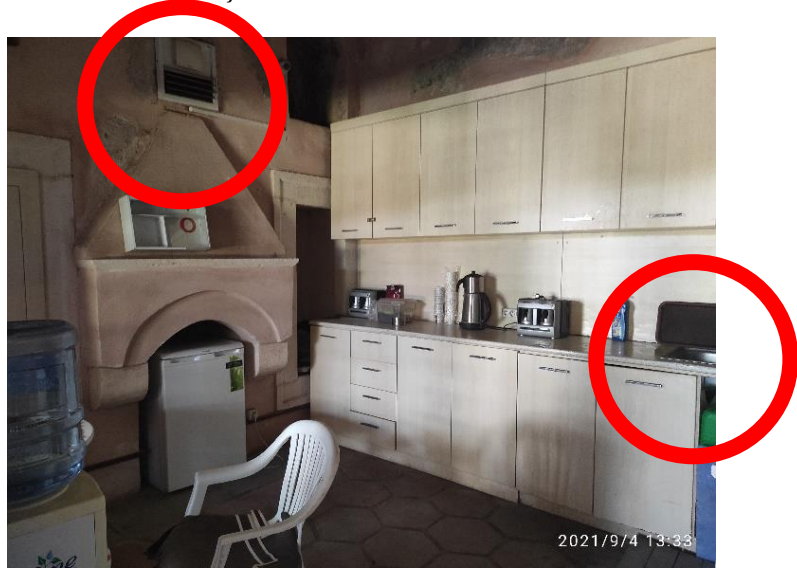
Fotoğraf 3.57: Siyavuş Paşa Medresesi'ne yapılan teknik müdahaleler
(Aytekin, 2021)

Siyavuş Paşa Medresesi'nde mutfak olarak kullanılan hücreye havalandırma kanalı ve lavabo için gerekli sistemler ile elektrik tesisatı için bölümler açılmıştır (Bkz. Fotoğraf 3.57 ve Fotoğraf 3.58). Ayrıca medresede su deposunun bulunduğu sistem odası bulunsa da bu mekâna girilememiştir. Avluya yangın sistemleri yerleştirilmiştir (Bkz. Fotoğraf 3.59). Bu gibi müdahaleler yapının özgünlüğüne zarar verdiği için olumsuz bulunmuştur.

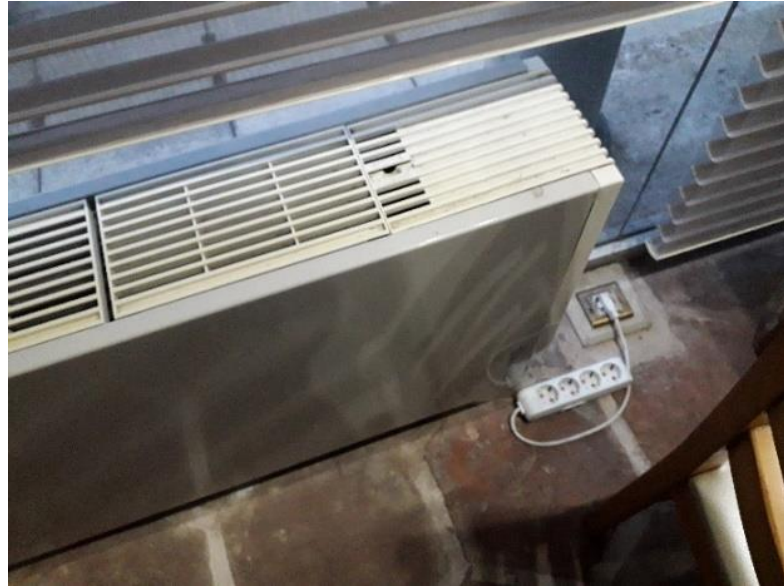
Fotoğraf 3.60: Şemsi Ahmet Paşa Medresesi'ne yapılan teknik müdahaleler
(Aytekin, 2021)

Şemsi Ahmet Paşa Medresesi'nde ısıtma sistemleri için gerekli elektrik bağlantıları ve klima sistemleri döşeme altından geçirilmiştir (Bkz. Fotoğraf 3.60 ve Fotoğraf 3.61). Bu müdahale günümüz şartları için gerekli olduğu ve doğrudan yapıya zarar vermediği için olumlu bulunmuştur.

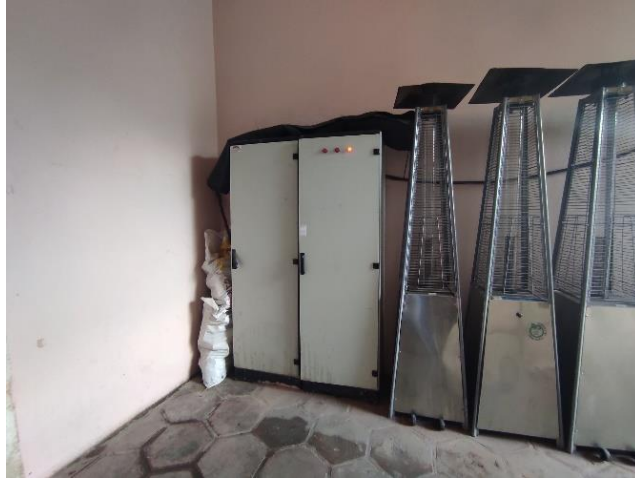
Fotoğraf 3.62: Zal Mahmut Paşa Medresesi'ne yapılan teknik müdahaleler
(Aytekin, 2021)

Zal Mahmut Paşa Alt Medresesi'nde kuzeydoğu yönündeki hücrelerin karşısına elektrik panoları yerleştirilmiştir (Bkz. Fotoğraf 3.62). Bu müdahale yapıya doğrudan etki etmediği için olumlu bulunmuştur.

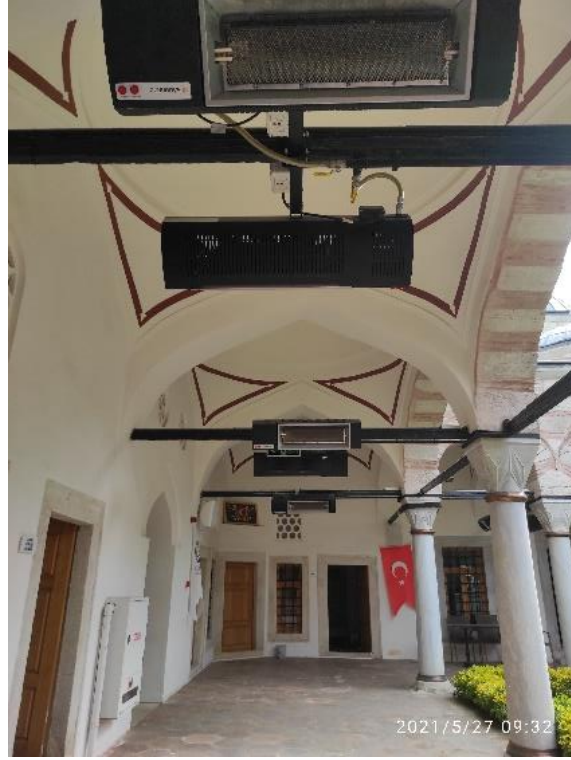
Fotoğraf 3.63: Kılıç Ali Paşa Medresesi'ne yapılan teknik müdahaleler
(Aytekin, 2021)

Kılıç Ali Paşa Medresesi'nde depo olarak kullanılan hücrelerinden birinde elektrik panosu, revak kemerlerinin gergi demirlerine ısıtıcı malzemeler bulunmaktadır (Bkz. Fotoğraf 3.63). Ayrıca mutfak olarak kullanılan hücrede su boruları ve havalandırma için müdahaleler uygulanmıştır (Bkz. Fotoğraf 3.64). Bu müdahalelerden ilk ikisi gerekli olduğu için olumlu bulunsa da mutfak olarak kullanılan hücrede yapılan müdahaleler olumsuz bulunmuştur.
