**SÜRDÜRÜLEBİLİR KORUMAYA YÖNELİK
OLARAK TARİHİ MEDRESELERİN YENİDEN
İŞLEVLENDİRİLMESİNİN DEĞERLENDİRİLMESİ**

YÜKSEK LİSANS TEZİ

ZEYNEP AYTEKİN

İSTANBUL, 2022

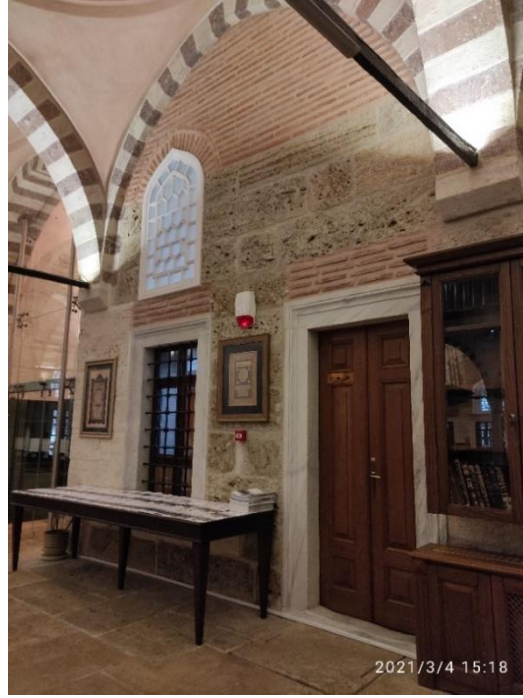
Fotoğraf 3.65: Sultanahmet Medresesi'ne yapılan teknik müdahaleler
(Aytekin, 2021)

Sultanahmet Medresesi'nde hücrelerden birinde elektrik panoları ve güvenlik kamerası sistemleri bulunmaktadır. Avluya bakan hücre duvarlarına yangın sistemi ekipmanları ve ısıtma sistemlerinin yerleştirilmiştir (Bkz. Fotoğraf 3.65 ve Fotoğraf 3.66). Bu müdahaleler günümüz için gerekli olduğundan olumlu bulunmuştur.

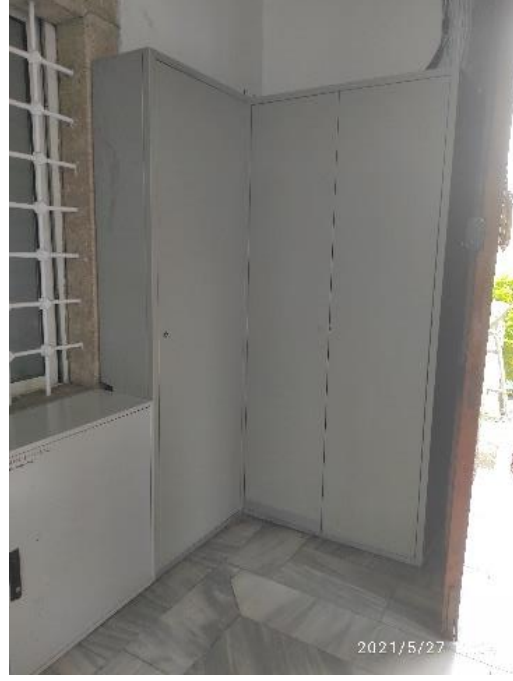
Fotoğraf 3.67: Mihrimah Sultan Medresesi'ne yapılan teknik müdahaleler
(Aytekin, 2021)

Mihrimah Sultan Medresesi'nde medrese ile yapıya girişi sağlayan ek yapının arasına elektrik panoları, kuzeydoğu cephesinde dershaneye ve ek yapılara soğutma ve havalandırma cihazları yerleştirilmiştir (Bkz. Fotoğraf 3.67 ve Fotoğraf 3.68). Bu

müdahaleler gerekli olsa da yapıya doğrudan temas ile zarar verdiği için olumsuz bulunmuştur.

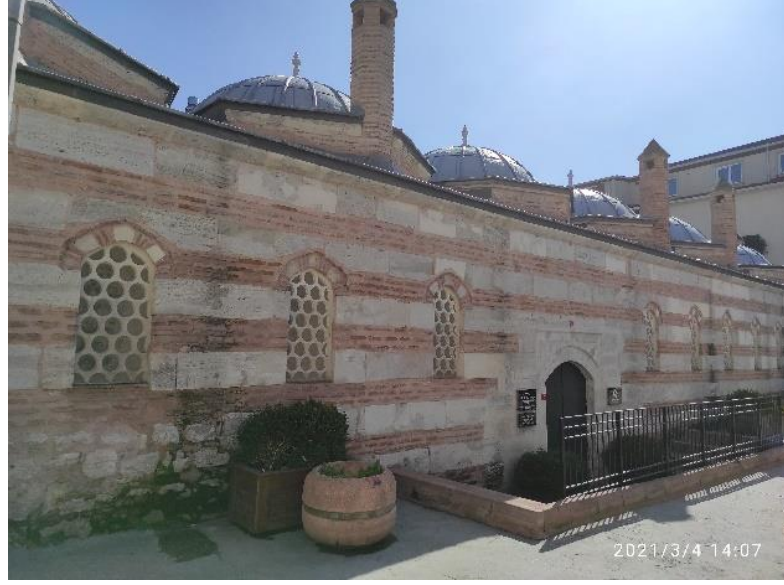
Fotoğraf 3.76: Kılıç Ali Paşa Medresesi ve çevresi (Aytekin, 2021)

Kılıç Ali Paşa Medresesi'nin girişi günümüzde kot farkından dolayı oldukça aşağıda kalmaktadır. Ayrıca yapının çevresi yoğun yapılaşma nedeniyle yüksek yapılarla çevrilidir (Bkz. Fotoğraf 3.76 ve Fotoğraf 3.77). Bu durum yapının insanlar tarafından fark edilmesini zorlaştırdığı için olumsuz bulunmuştur.

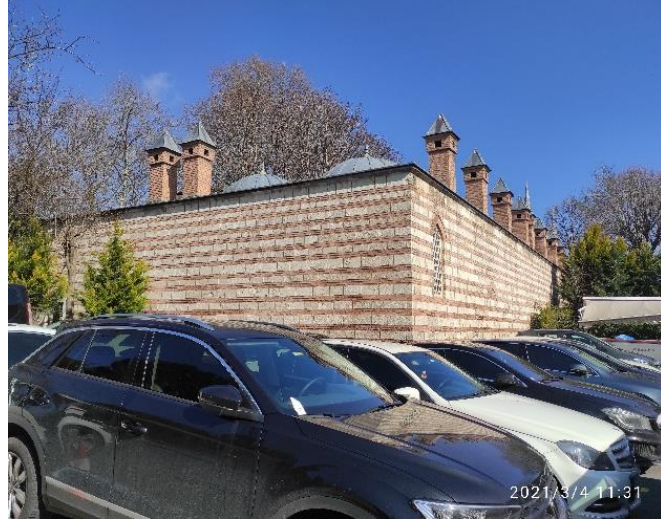
Fotoğraf 3.80: Cedid Mehmet Efendi Medresesi ve çevresi (Aytekin, 2021)

Cedid Mehmet Efendi Medresesi'nde Sultanahmet Meydanı'na yakın bir konumda olduğu için araç ve insan trafiği yoğundur. Bu nedenle yapının yanındaki boş arsa günümüzde otopark olarak kullanılmaktadır (Bkz. Fotoğraf 3.80). Bu durum yapının çevresinde yoğun trafiğe neden olduğu için olumsuz bulunmuştur.

Cedid Mehmet Efendi Medresesi'nin sanat çarşısı olarak kullanılmaya devam edilmesi ancak çevresine yapılmış olan otoparkın kaldırılarak, medresenin yeni işlevine katkıda bulunacak şekilde farklı bir amaçla kullanılması önerilebilir.

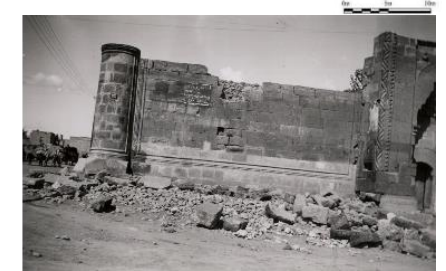
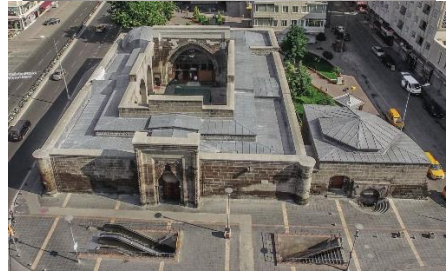
<p>-1950 yılına kadar Kayseri Müze Müdürlüğü tarafından depo olarak, 1959'da Öğretmenler Derneği Lokali olarak kullanılmıştır. 1964'de Vakıflar Genel Müdürlüğü'ne geçmiş, 1960-69 yıllarında yapılan onarım çalışmalarında, beden duvarları, revak kemerleri ve taç kapı onarılmış, ana eyvanın batısındaki odanın çökmüş örtüsü beton kubbe ile yenilenmiştir. 1977'de Kitapçılar Çarşısı olarak kullanılmaya başlanmıştır.</p>

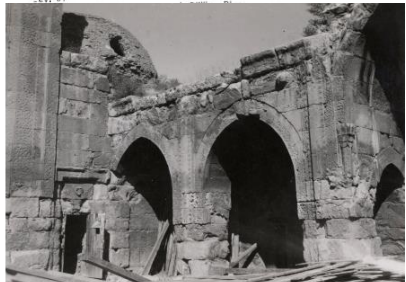
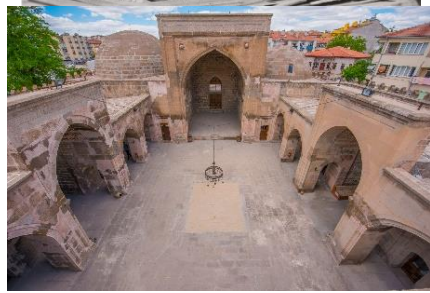
<p>-1918'e kadar eğitim vermeye devam eden medrese, bir süre hapisane olarak kullanılmıştır. Ardından MEB tarafından restore edilmiş ve 1973'de Aksaray Abidelerini Koruma Derneği'nin çabalarıyla müzeye dönüştürülmüştür. 2006-2009 arasında VGM restore etmiş ve bir süre eğlence mekânı olarak kullanılmıştır. Günümüzde Aksaray Belediyesi tarafından kullanılmaktadır.</p>

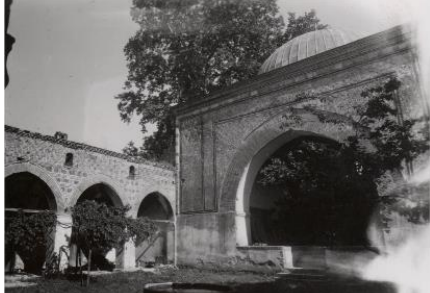
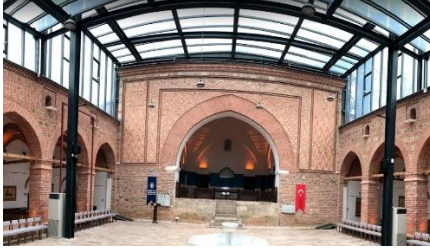
<p>- Yapıya Cumhuriyet sonrasında ilk önemli müdahale 1951'de gerçekleşmiştir. Bu onarımdan sonra uzun yıllar Verem Savaş Dispanseri ve Kanser Erken Tanı Merkezi olarak kullanılmıştır. 2014-2017 yılları arasında külliyedeki diğer yapılarla beraber restore edilen yapı 2018'den beri Kur'an ve El Yazmaları Müzesi olarak kullanılmaktadır.</p>

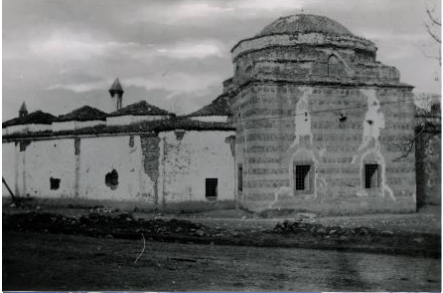
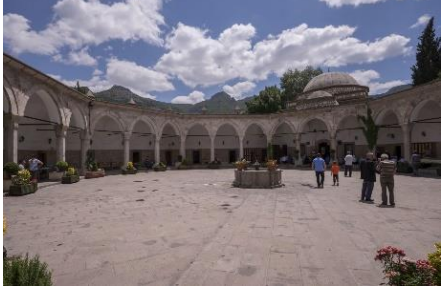
<p>-1942 Amasya depreminde zarar gören medrese, 1980'li yıllarda Vakıflar İdaresi tarafından restore edilmiştir. Günümüzde Kur'an Kursu olarak kullanılmaktadır.</p>

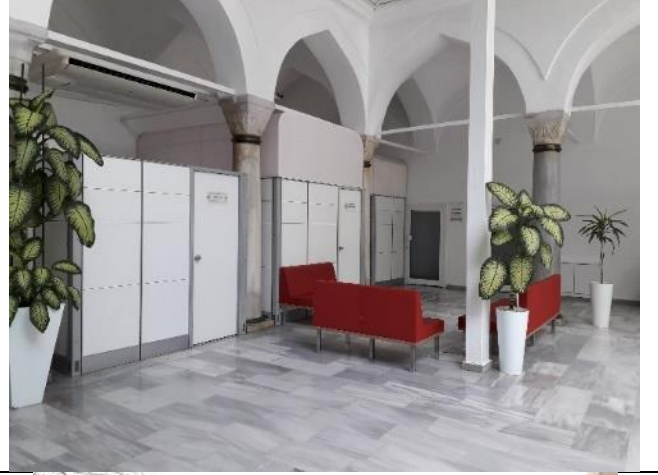
<p>-Müdahale 2: Ek yapı müdahalesidir. Yapının güneydoğu cephesi revağına bitişik olarak yerleştirilmiş olan ek yapı, hasta kabul ve danışmanlık olarak kullanılmaktadır.</p> <p>Bu müdahale yapının avlusunun mekânsal olarak bütünlüğünü bozmuştur. Bu değişiklik doğru bir müdahale değildir. Revak sütunlarına doğrudan yapılan bir müdahale olmasa da avluyu büyük ölçüde kısıtlamıştır.</p>	 
<p>-Müdahale 3: Yeni mekânların oluşturulması müdahalesidir. Yapının özgün girişini de barındıran güneybatı cephesi revağı kapatılarak ultrason, radyoloji, yönetim, müşahede odası gibi mekânlar olarak kullanılmaktadır.</p> <p>Bu müdahale yapının duvarlarını ve revak sütunlarını etkileyerek, revağı bölmüş ve mekânsal bütünlüğünü bozmuştur.</p>

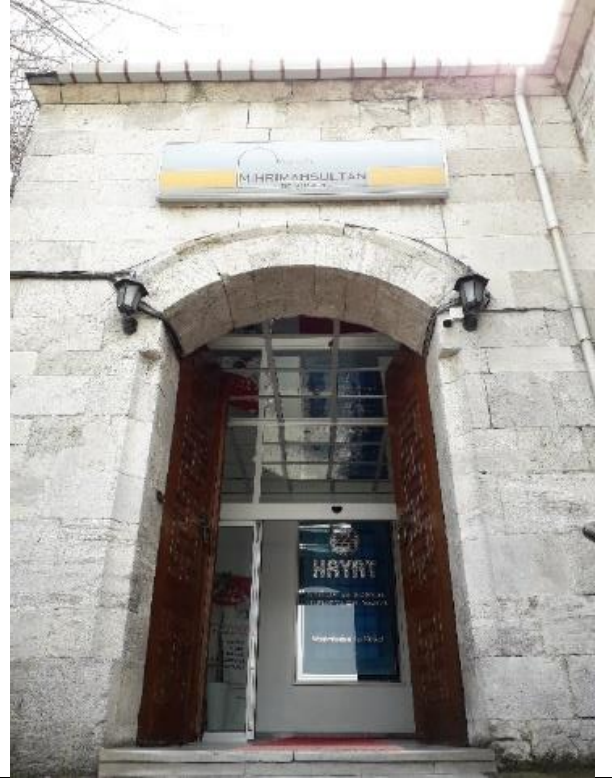
-Müdahale 5: Ek duvarlar ve ara katlarla yeni mekânların oluşturulması müdahalesidir. Yapının kuzeydoğu cephesinde bulunan dershanesi, röntgen odasına çevrilmiştir. İki kat halinde kullanılan mekânın alt katında bölücü duvarlarla röntgen mekânı bulunur. İkinci katında ise bekleme ve müşahede odası yer almaktadır. Bu müdahale dershane mekânına malzeme ve uygulama açısından oldukça büyük zarar vermiştir. İşlevin gerektirdiği araç gereçlerle mekânsal algıyı bozarak, mekânı parçalara bölmüştür.

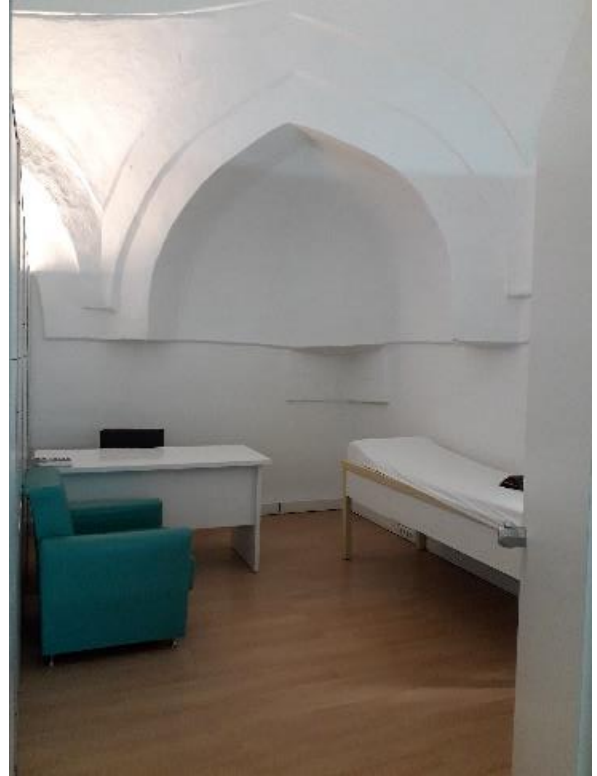
-Müdahale 6-7: Ek yapı müdahalesidir. Yapının dershanesinin yanında, medresenin kuzeydoğu cephesine yerleştirilen ve birbirine bitişik iki ek yapıdan köşede olan merdiven olarak, diğeri ise laboratuvar olarak kullanılmaktadır. Bu mekânların birbiriyle ve önlerinde bulunan hücrelerle bağlantısı vardır. Merdiven mekânı hem laboratuvara hem de köşe hücre olan ve kadın doğum polikliniği olarak kullanılan mekânla bağlantılıdır. Laboratuvar mekânı ise ayrıca ortopedi polikliniği olan hücre ve dershanenin yanındaki tonozlu geçitle bağlantılıdır. Bu müdahale dershanenin kuzeyindeki hücrelerden açılan kapılarla, hücrelerin mekânsal bütünlüğünü bozmuştur.

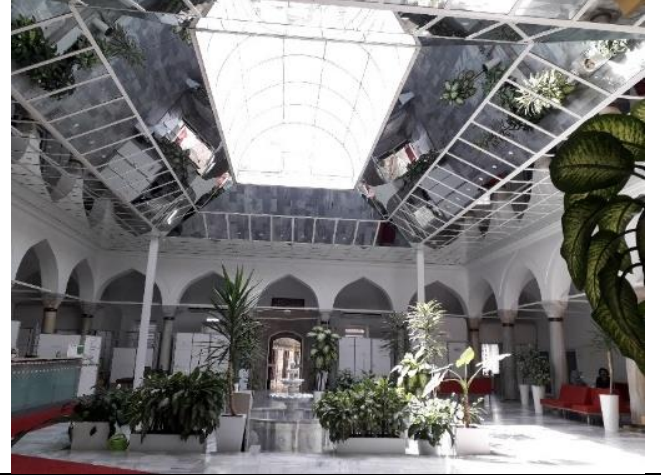
- **Müdahale 8:** Yeni mekânların oluşturulması ve ek yapı müdahalesidir. Yapının avlusu kapatılmıştır. Bu müdahale, yapının her birimini etkileyen en büyük müdahaledir. Avlunun kapatılması, mekânsal bütünlüğü bozmuş, yapıyı adeta bambaşka bir mekân gözüyle bakılmasına neden olmuştur. Kullanılan malzemelerin yanlışlığı ve örtünün revaklara taşılmasıyla meydana gelen uygulama yanlışlığı yapıya oldukça zarar vermiştir.

Avluların kapatılması sorunu strüktürel olarak yapıyı zorladığı gibi aynı zamanda termit adlı böceklerin üremesine ve taşların içinde kendilerine yol açmalarına, bunun sonucunda da taşların hasara uğramasına yol açmaktadır (Aygen, 2022)

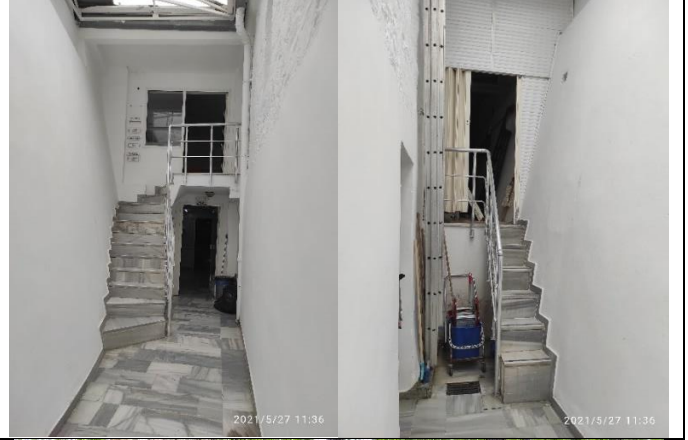
- **Müdahale 9:** Yapının güneydoğu cephesine yapılan ek yapı, cephenin tamamını kaplamaktadır. Bu sebeple yapının özgün cephesi zarar görmüştür.

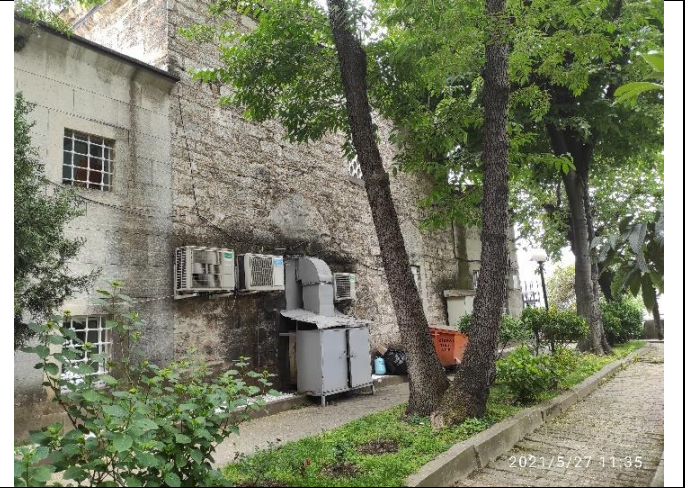
- **Müdahale 10:** Yapının kuzeydoğu cephesindeki dershanesinin her iki yanına da ek yapı yapılmıştır. Bu yapılarla cephenin özgün hali kaybolmuş, avluya girişi sağlayan tonozlu girişler ek yapıların içinde kalmıştır. Bu müdahalelerde kullanılan malzemeler ve yapıya bitişik olarak ek yapı yapılması, özgün malzemelere ve cephenin karakteristik özelliklerine zarar vermiştir.

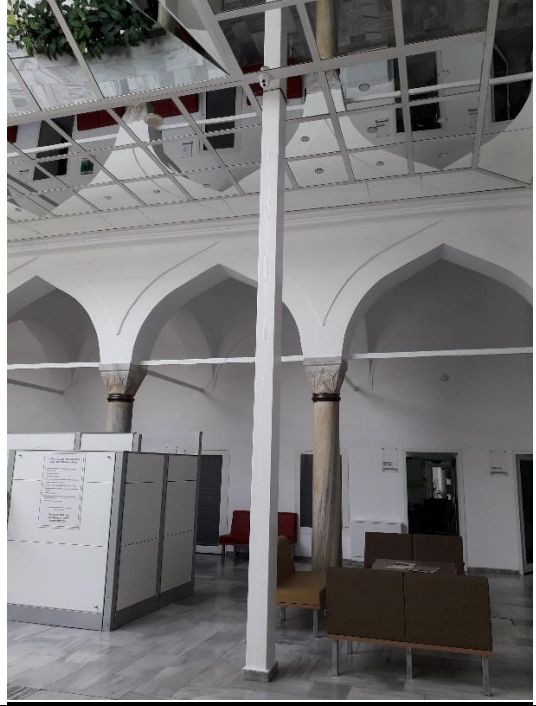
- Müdahale 11: Yapının avlusunun kapatılmasıyla meydana gelen çelik çatı sistemi, dört adet ayakla taşınmaktadır. Bununla beraber bu sistem revaklara da oturmaktadır. Bu yüzden strüktürel açıdan yapıya zarar vermektedir.

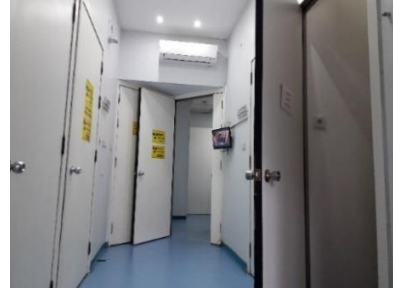
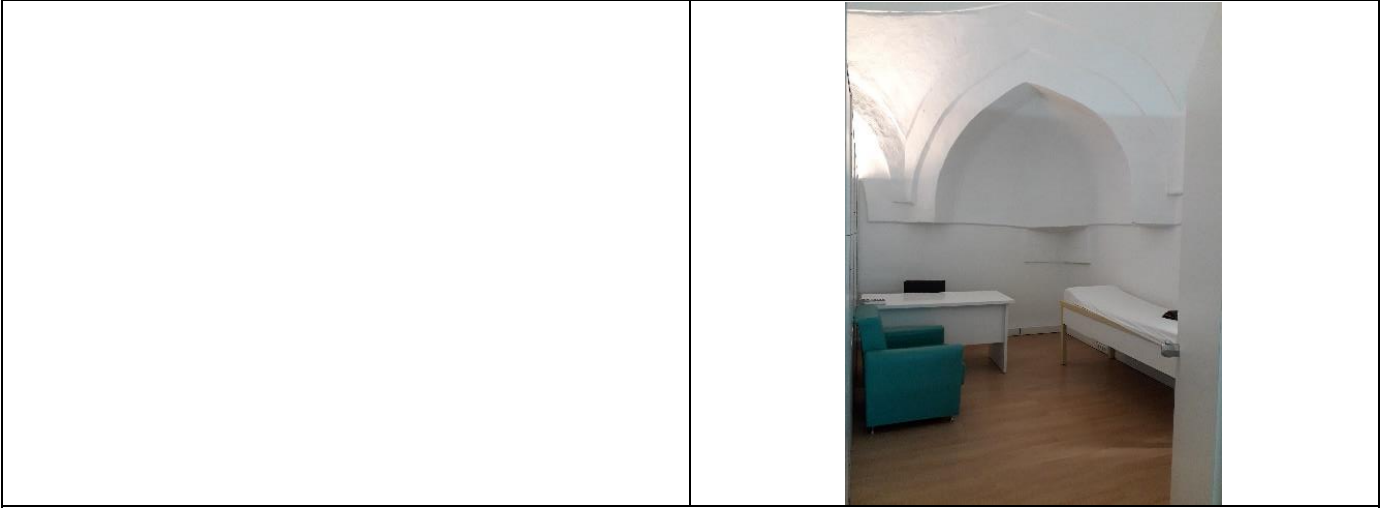
- Müdahale 12: Dershanenin iki kat halinde ve oldukça yoğun olarak kullanılması yapıya strüktürel açıdan zarar vermektedir.

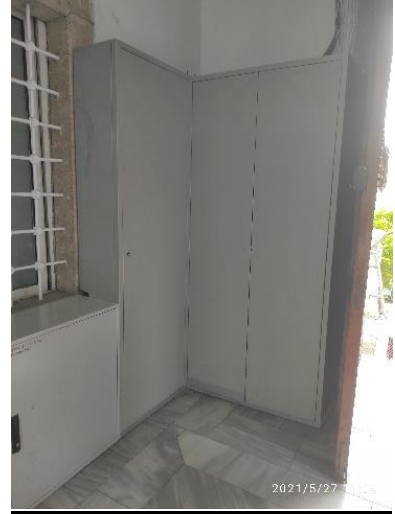
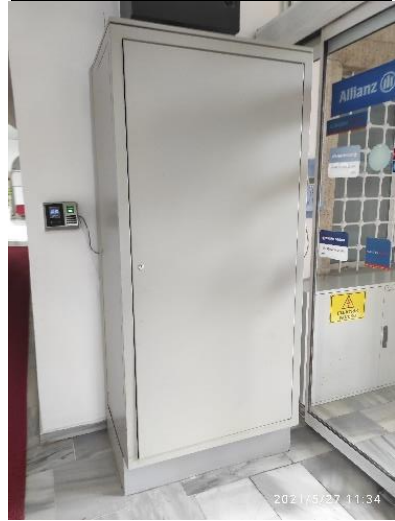
- Müdahale 12: Medrese binasının ve ek yapının arasına elektrik tesisatı panoları yerleştirilmiştir.

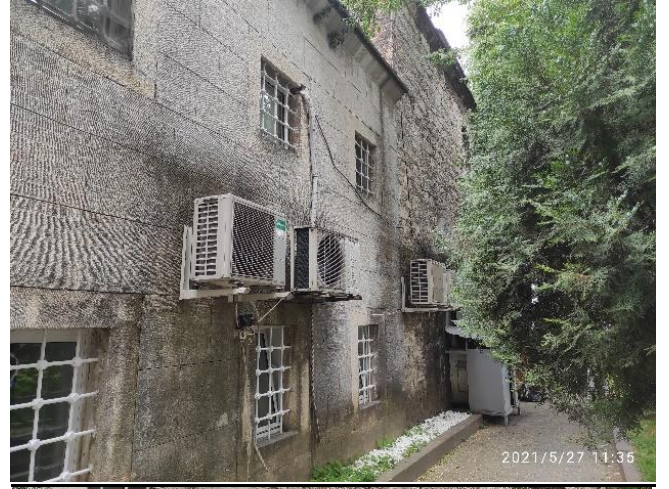
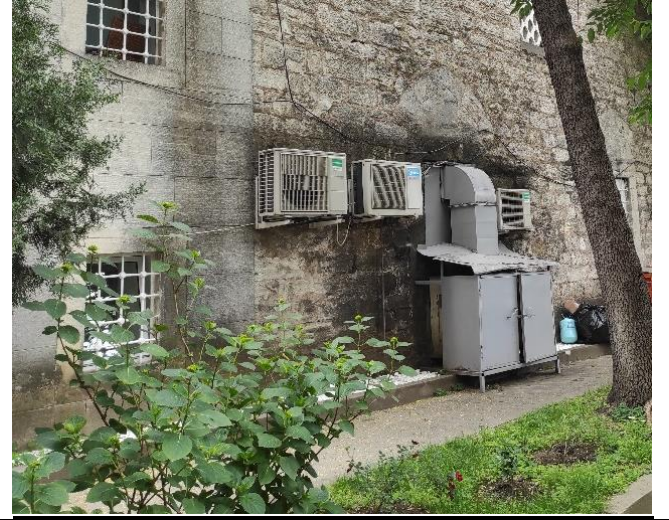
- **Müdahale 13:** Yapının dersane ve ek yapısının kuzeydoğu cephelerine soğutma ve havalandırma sistemleri cihazları bağlanmıştır. Bu sistemlerin bağlantıları yapıya doğrudan temas ettiği için özgün duvara zarar vermektedir.

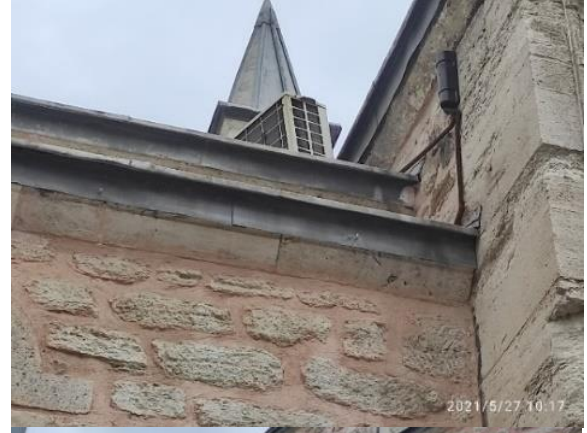
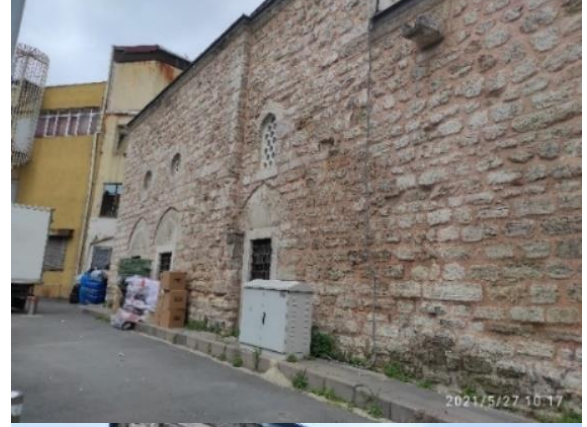
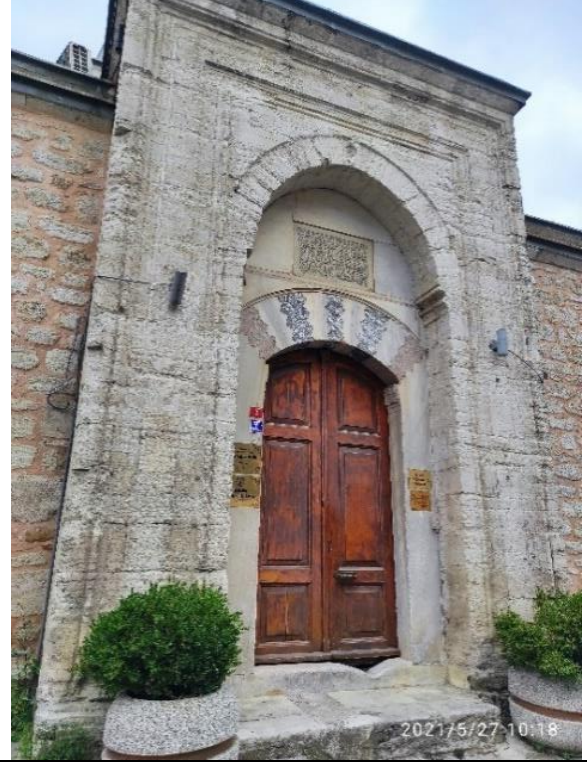
-Müdahale 2: Giriş cephesinde havalandırma tesisatı, ışıklandırma ve elektrik tesisatı için kullanılan kablolar ve kabloların bağlandığı araçlar ile giriş kapısının çevresine asılan çeşitli tabelalar cephenin özgün görüntüsünü olumsuz etkilemektedir.

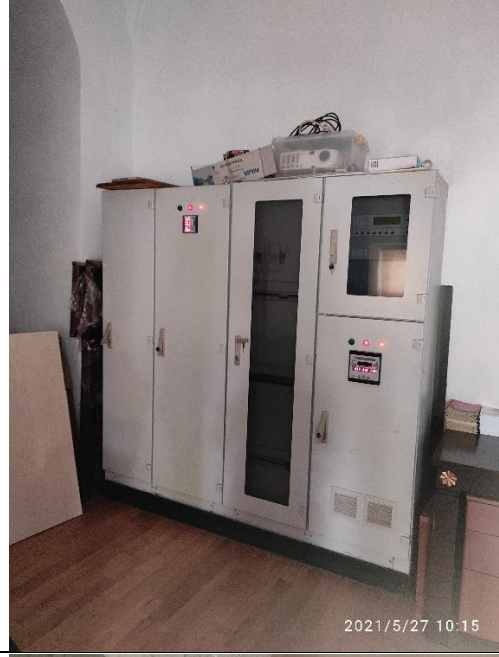
-Müdahale 3: Yapının depo olarak kullanılan hücrelerinden birine elektrik panosu yerleştirilmiştir.

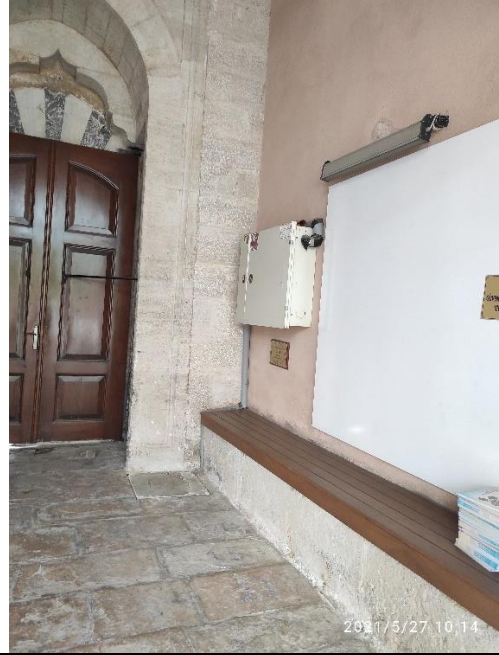
-Müdahale 4: Yapının giriş eyvanına yangın hortumunun bulunduğu kutu, ışıklandırma ve bilgilendirme panosu asılmıştır.

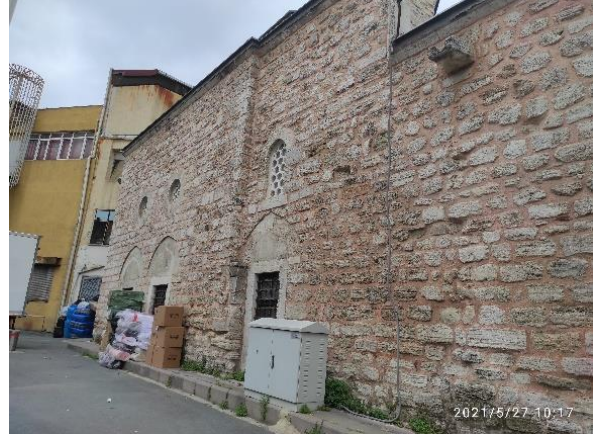
-Müdahale 5: Yapının çevresi günümüzde iş hanları ile çevrilidir. Bu nedenle yoğun bir trafik ağı mevcuttur. Gün içinde iş hanlarına getirilen yükler bu şekilde medresenin etrafına da yerleştirilmektedir. Bu tür bir çevre yapının yeni işlevini de olumsuz yönde etkilemektedir.

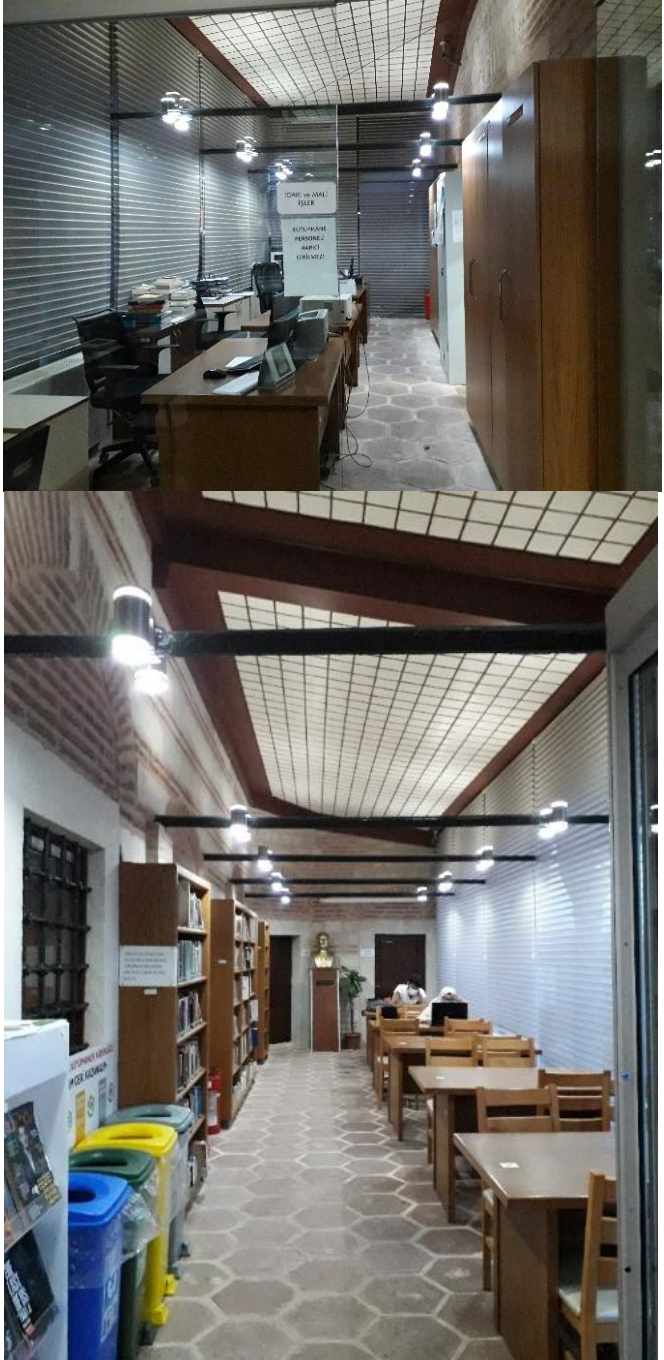
-Müdahale 2: Medresenin kitap ödünç verme bölümü olarak kullanılan kuzey-güney doğrultusundaki hücrelerden üçünün aralarındaki duvarlardan kemerli açıklıklar oluşturularak tek bir mekân haline dönüştürülmüştür. Bu müdahale yapının özgün mekân bütünlüğüne zarar vermiştir.

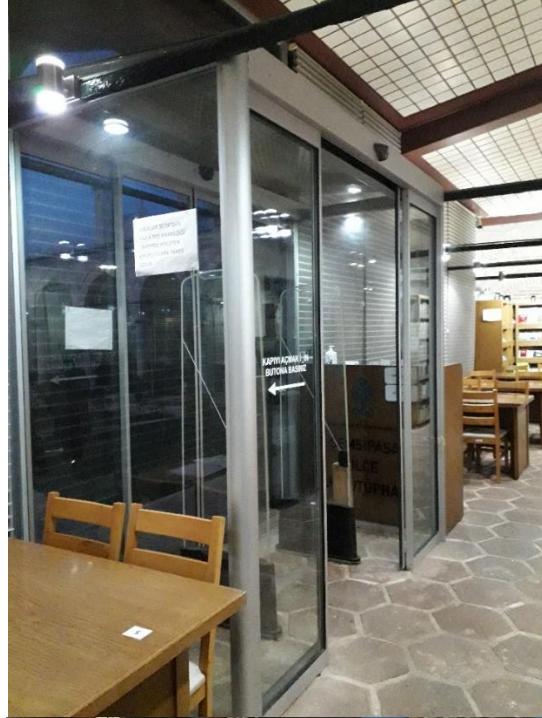
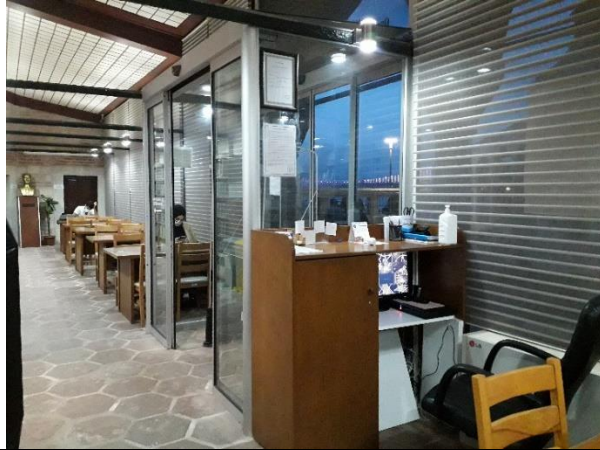
-Müdahale 3: Medresenin kuzey-güney doğrultusunda yer alan giriş bölümü, camekânla çevrilerek oluşturulmuştur.

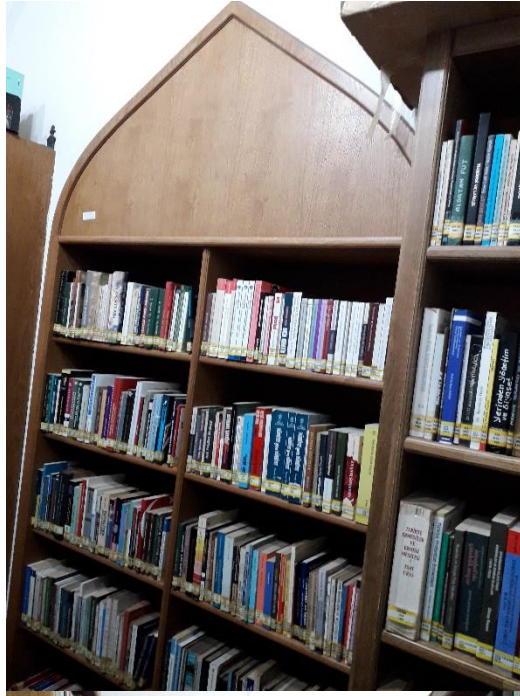
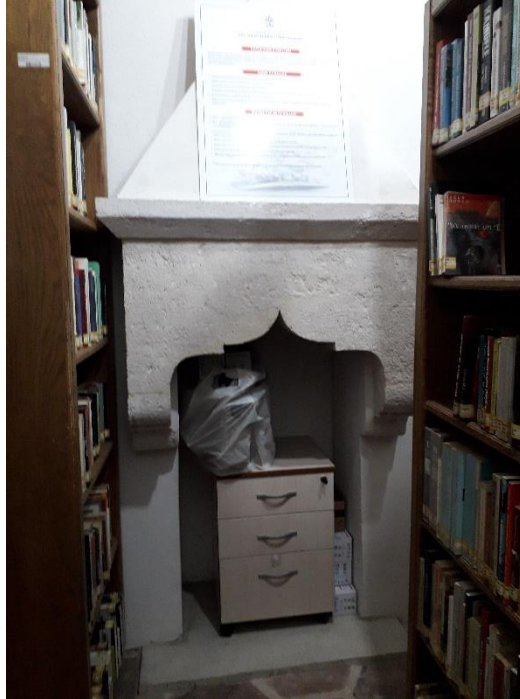
-Müdahale 4: Medresenin kitap deposu olarak kullanılan hücrelerinin nişleri kitaplık olarak, ocakları ise farklı malzemelerin yerleştirildiği depolama alanı olarak kullanılmaktadır.

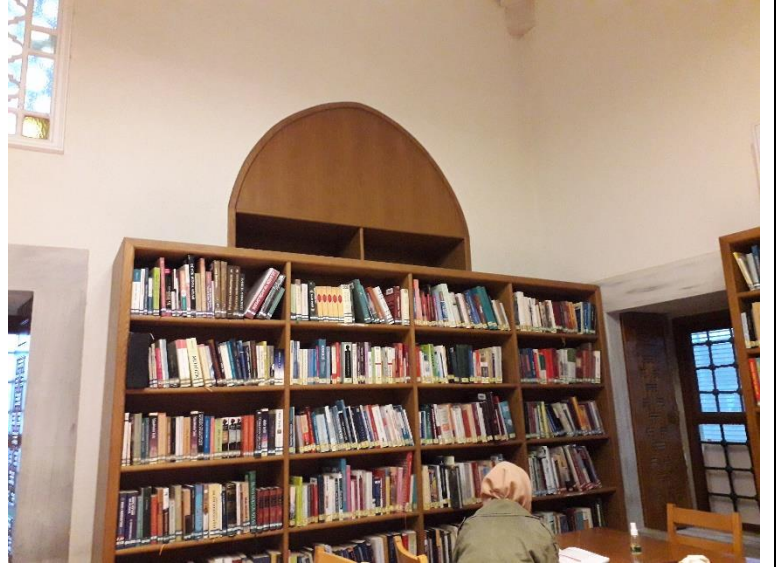
-Müdahale 5: Medresenin çalışma bölümü olarak kullanılan dershanesinin nişlerinin önüne kitaplıklar yerleştirilmiştir. Mihrap bölümü ise yerden yükseltilecek danışma alanı olarak kullanılmaktadır.

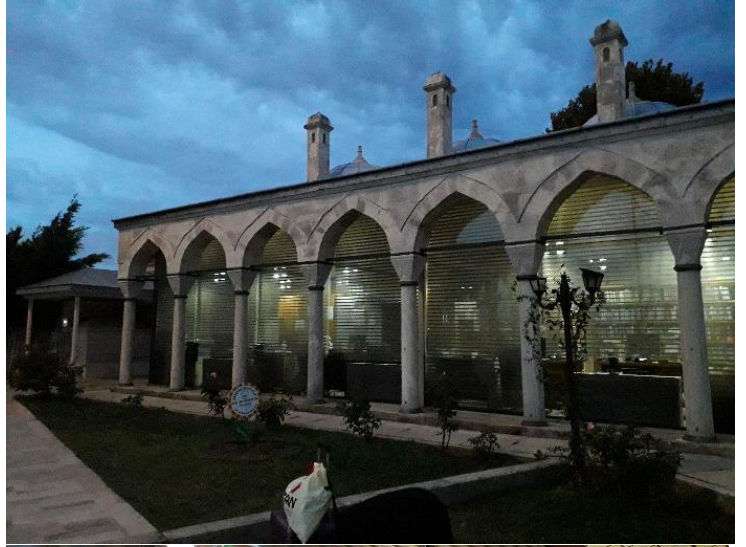
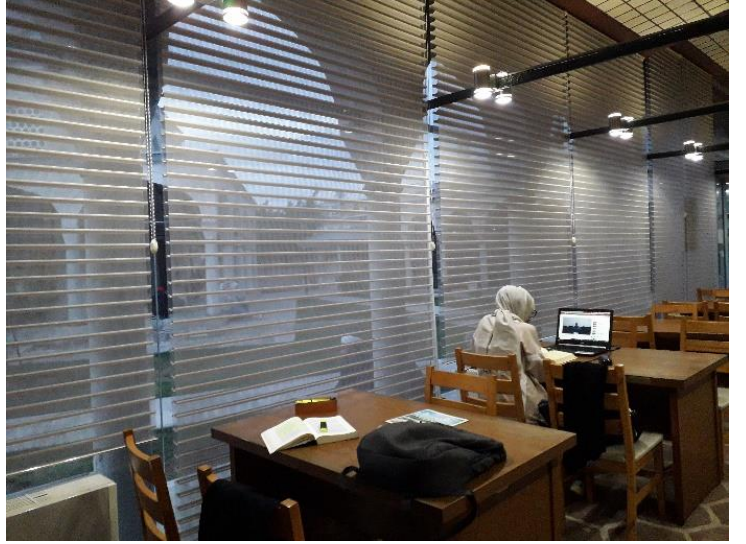
-**Müdahale 6:** Medresenin revakları camekânla kapatılmıştır. Bu müdahale revakların doğallığına zarar vermiştir.

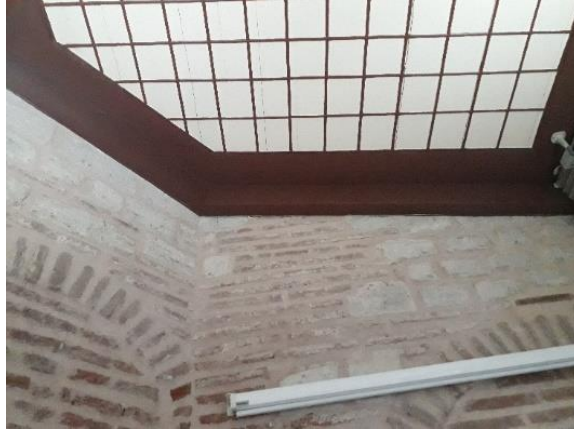
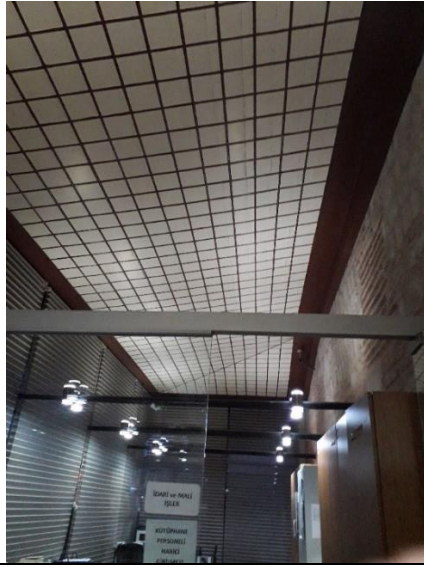
-**Müdahale 7:** Medresenin ahşaptan yapılan özgün revak bölümü günümüze ulaşamamıştır. Restorasyon çalışmaları sırasında yapılan yeni revaklar da aynı şekilde ahşaptan yapılmıştır.

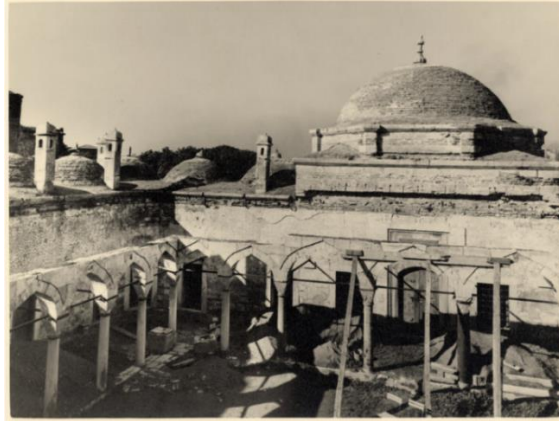
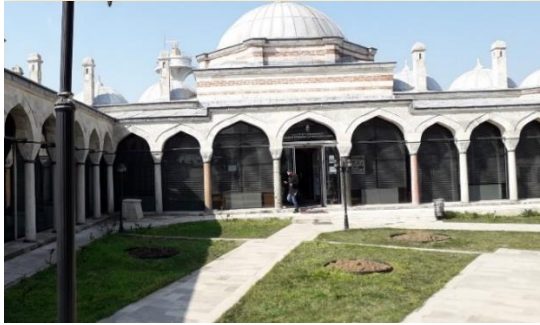
Müdahale 8: Yapının revaklarının örtüsü başka bir ahşap örtü ile değiştirilmiştir.

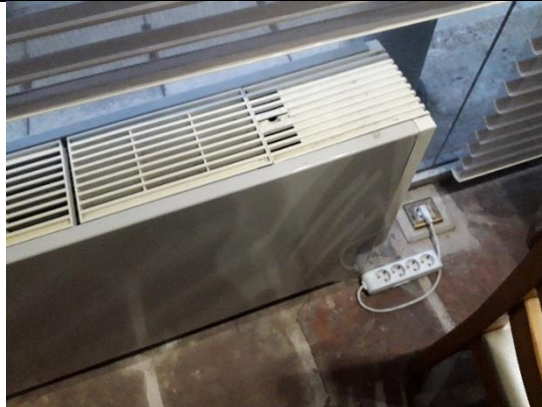
Müdahale 8: Medresenin ısıtılması için gerekli olan sistemler elektrik bağlantılarıyla çalışmaktadır. Bu sistem döşeme altından sağlanmaktadır.

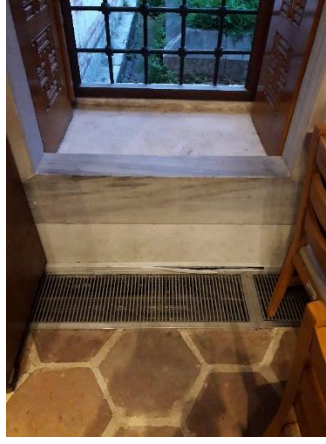
Müdahale 9: Yapının dersane mekânında pencere önlerine klima sistemi yapılmıştır. Bu sistem döşeme altından sağlanmaktadır.

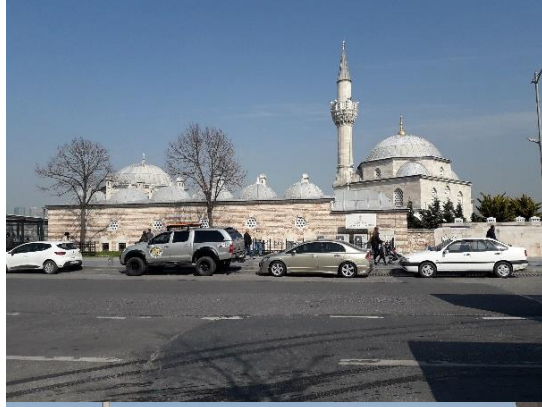
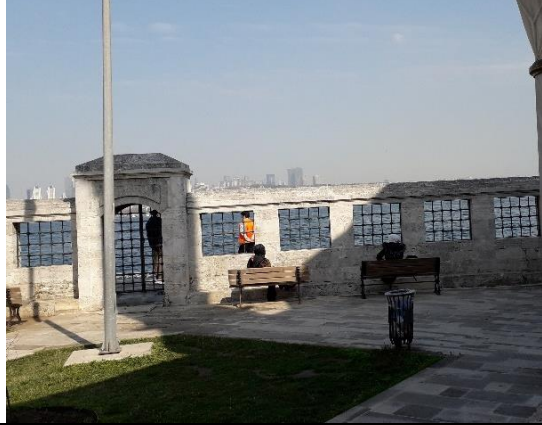
-Müdahale 10: Medrese özgün halinde deniz kenarına inşa edilmiştir. Günümüzde ise kıyının doldurulması ve yaya trafiğine açılması nedeniyle denizden uzaklaşmıştır. Ayrıca yoğun bir trafik ağı kenarında bulunmaktadır.

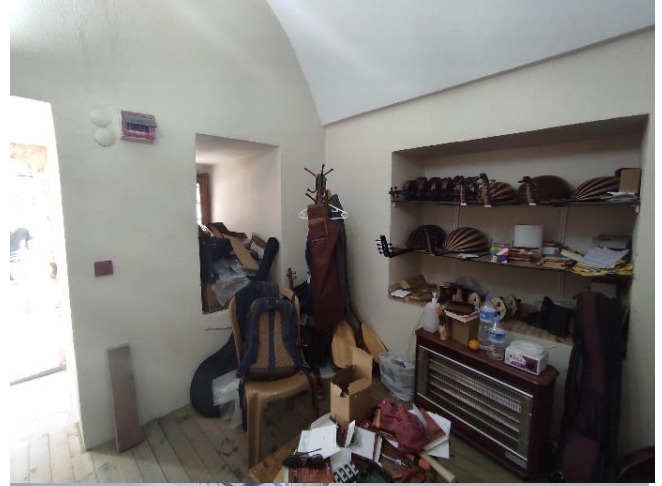
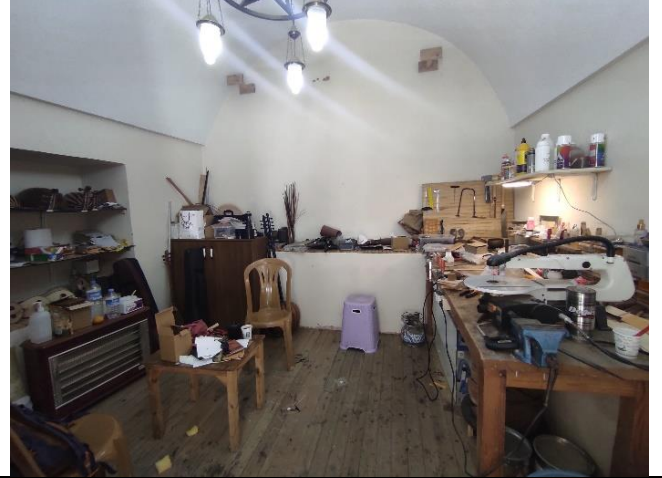
-Müdahale 2: Medresenin caminin altında kalan hücrelerinde nişler raf olarak kullanılmaktadır.

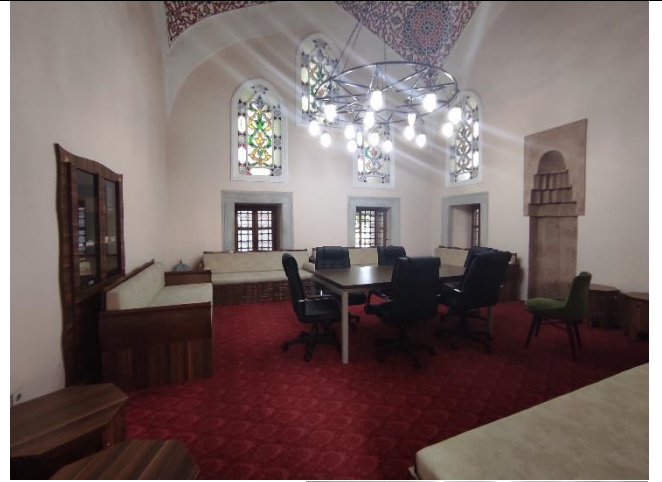
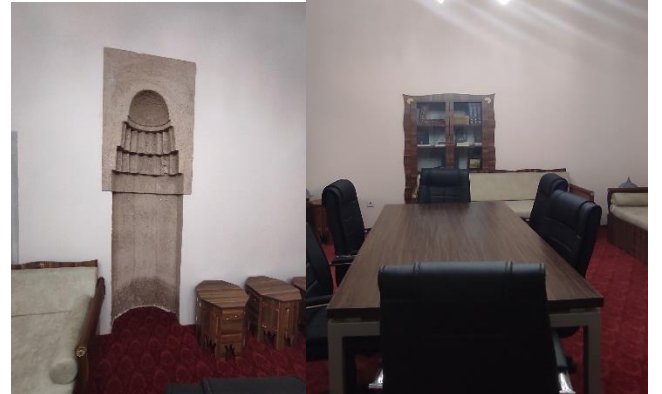
-Müdahale 3: Medresenin dershanesi günümüzde toplantı salonu olarak kullanılmaktadır. Bu mekânda mihrap korunmuşken, niş kitaplık olarak kullanılmaktadır.

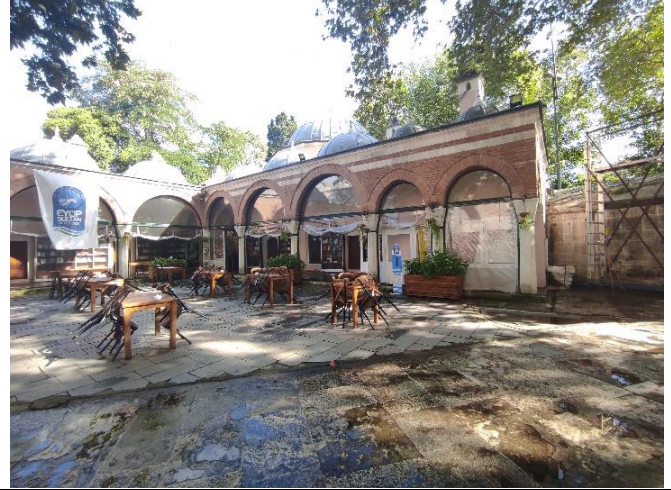
-Müdahale 4: Müdahale 1 ile aynı doğrultuda olan bu müdahalede medresenin revakları camekânla kapatılmıştır.

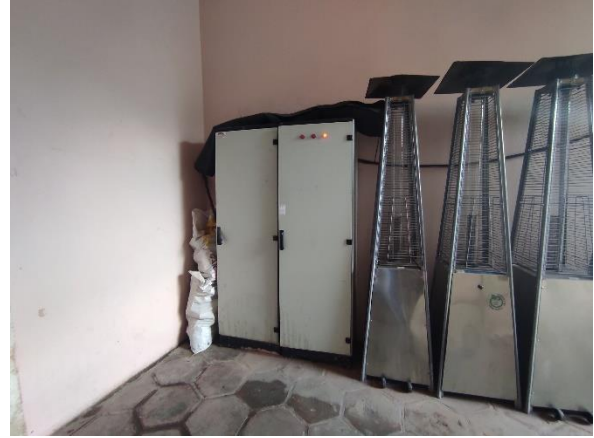
-Müdahale 5: Medresenin elektrik panosu, kuzeydoğu yönündeki hücrelerin karşısında bulunmaktadır.

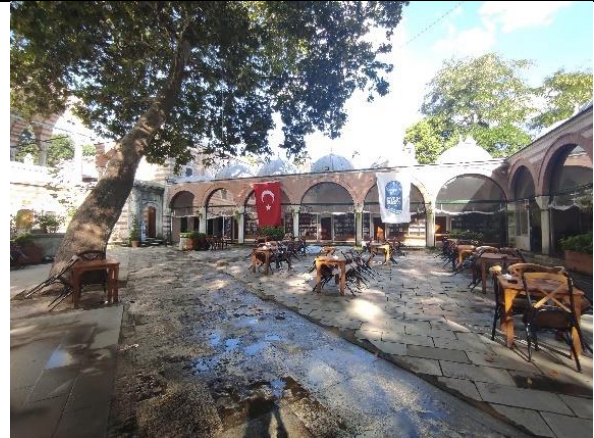
-Müdahale 6: Medresenin türbe ile paylaştığı avluya günümüzde sahaflar çarşısının ziyaretçileri için masa ve sandalyeler yerleştirilmiştir.

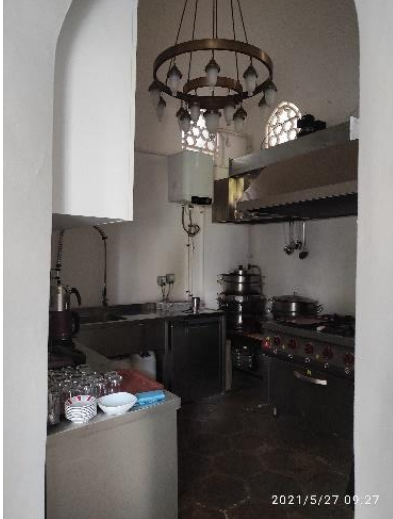
<p>Yapının Yeni İşlevine İlişkin Bilgiler</p> <p>-Yapı, 2017 yılında tamamlanan restorasyon çalışmalarının ardından Çayeli Vakfı'nın merkezi ve vakfa bağlı Stratejik Araştırmalar Merkezi ve Geleneksel Sanat Atölyeleri olarak kullanılmaya başlanmıştır. Bu bağlamda Vakıf'ta öğrencilere yönelik seminerler ve atölye dersleri düzenlenmektedir.</p>	<p>Yapının Yeni İşlevine Uygunluğunun Tartışılması</p> <p>-Yapı, bağlı bulunduğu vakfın düzenlediği eğitimlere ev sahipliği yaptığı için yeni işlevin olumlu olduğu görülmektedir. Yapının bu işlevin gerektirdiği mekân ihtiyacını karşıladığını belirlenmiştir.</p>
<p>Yapının Şema Üzerinde Gösterilen Müdahalelerinin Analizi ve Uygulama Değerlendirmesi</p>	<p>Yapının Şema Üzerinde Gösterilen Müdahalelerinin Fotoğrafları</p>
<p>Plan Şemasına Yapılan Müdahaleler</p> <p><u>-Müdahale 1:</u> Yapının köşe hücrelerinden biri mutfak olarak kullanılmaktadır. Bu işlevin getirdiği yükler yapıya zarar vermektedir.</p>

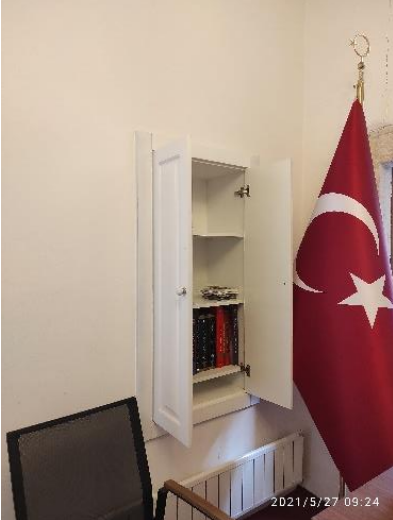
<p><u>-Müdahale 2:</u> Yapının hücrelerinde bulunan nişlerden bir kısmı, hücrelere verilen işleve göre kitaplık ve dolap olarak kullanılmaktadır.</p>

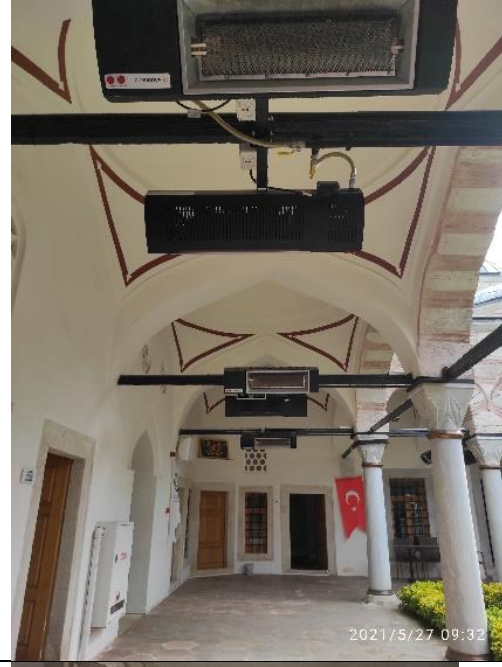
-Müdahale 3: Yapının revak kemerlerinin gergi demirlerine ısıtıcı malzemeler konumlandırılmıştır.

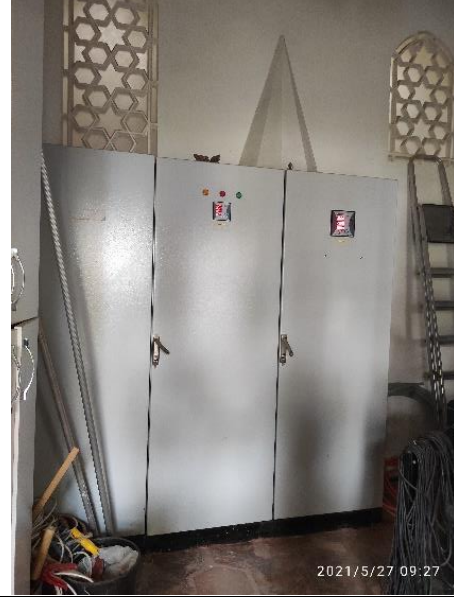
-Müdahale 4: Yapının depo olarak kullanılan hücrelerinden birinde elektrik panosu bulunmaktadır.

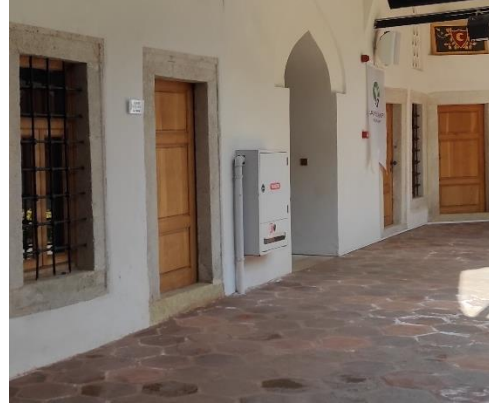
-Müdahale 6: Yapıda belirli noktalara yangın ekipmanları yerleştirilmiştir.

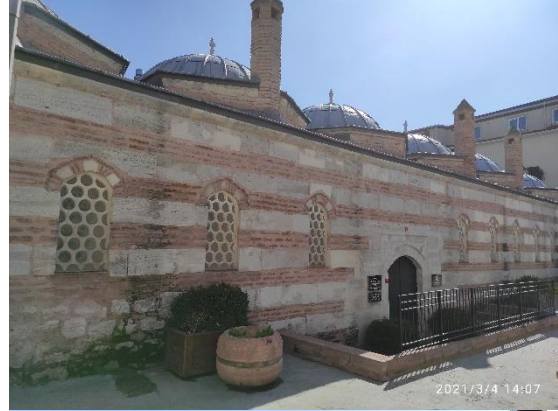
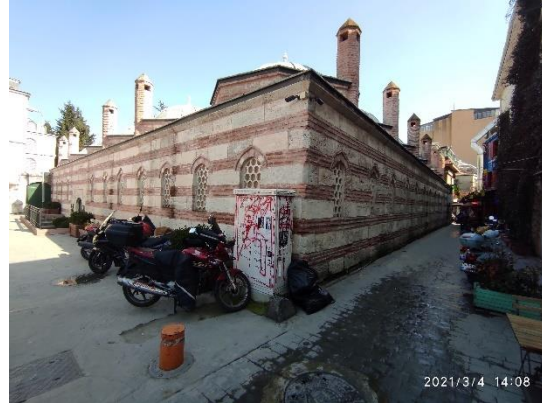
-Müdahale 7: Medresenin girişi günümüzde kot farkından dolayı oldukça aşağıda kalmaktadır. Ayrıca yapının çevresi yoğun yapılaşma nedeniyle yüksek yapılarla çevrilidir.

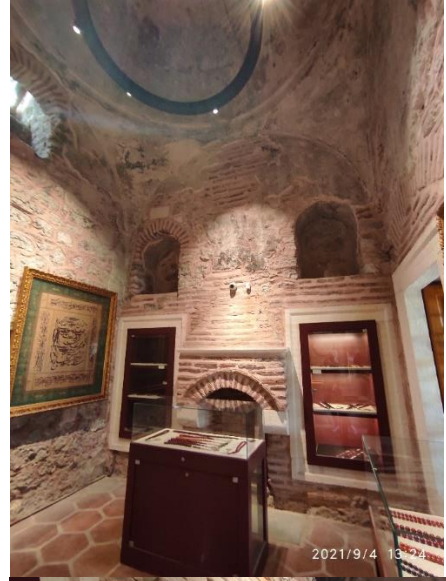
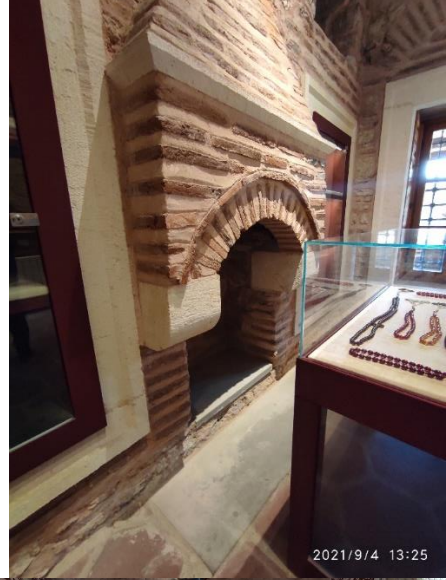
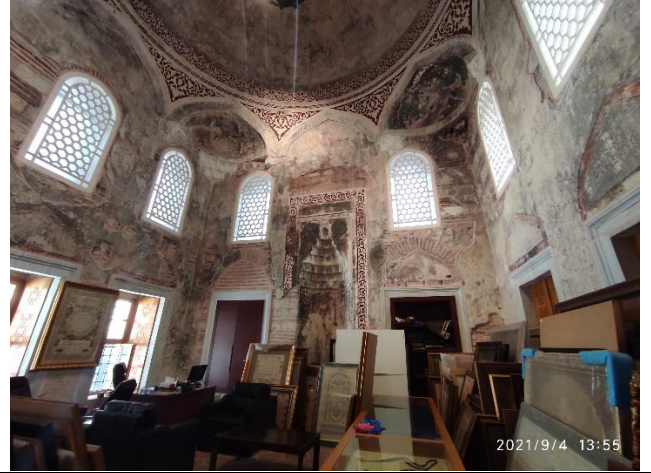
-Müdahale 2: Medrese hücrelerinin alt sıradaki nişleri, müze işlevi nedeniyle sergilenen tespihlerin yerleşimi için kullanılmaktadır. Buna karşın ocak bölümlerinin ve üst sıra nişlerinin herhangi bir işlevi bulunmamaktadır. Şu an depo olarak kullanılan dersane mekânında da nişler dolap ve kitaplık olarak kullanılmaktadır.

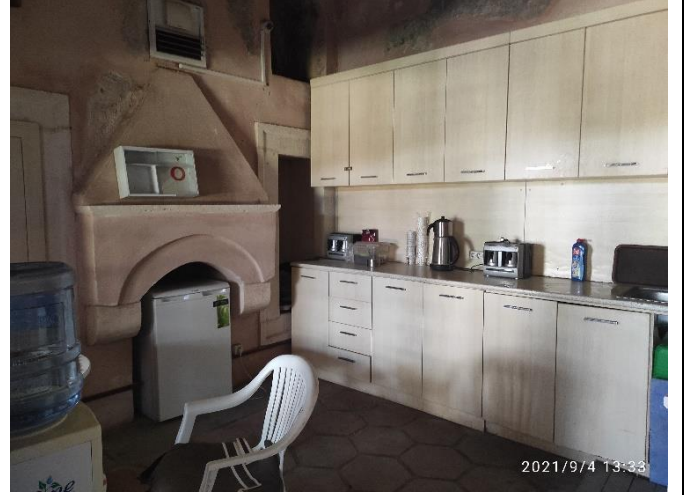
-Müdahale 3: Medresenin kuzeybatı kolundaki hücrelerden biri mutfak olarak kullanılmaktadır. Bu bağlamda hücreye mutfak tezgâhı eklenmiş, nişleri ve ocak bölümü araç-gereç muhafazası için kullanılmaya başlanmıştır.

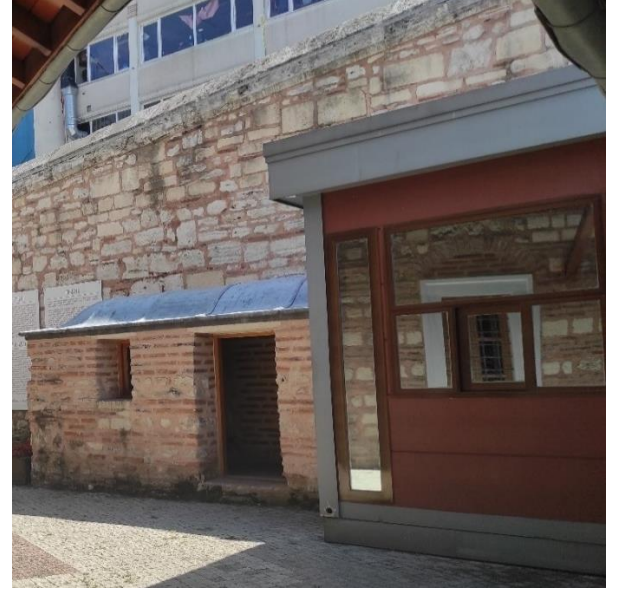
-Müdahale 4: Yapının dershanesinin karşısına, hücrelerin yanına güvenlik odası yapılmıştır.
