**SÜRDÜRÜLEBİLİR KORUMAYA YÖNELİK
OLARAK TARİHİ MEDRESELERİN YENİDEN
İŞLEVLENDİRİLMESİNİN DEĞERLENDİRİLMESİ**

YÜKSEK LİSANS TEZİ

ZEYNEP AYTEKİN

İSTANBUL, 2022

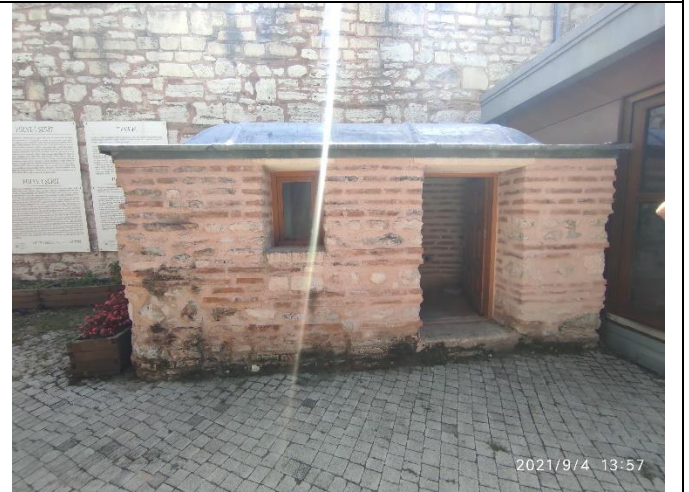
-Müdahale 5: Yapının günümüz eki olan güvenlik odasının yanında bulunan tonoz örtülü küçük yapı, restorasyon çalışmaları sırasında yıkık iken sonrasında yükseltilmiştir. Ancak ilk yapıldığı dönemde işlevinin ne olduğu bilinmemektedir.

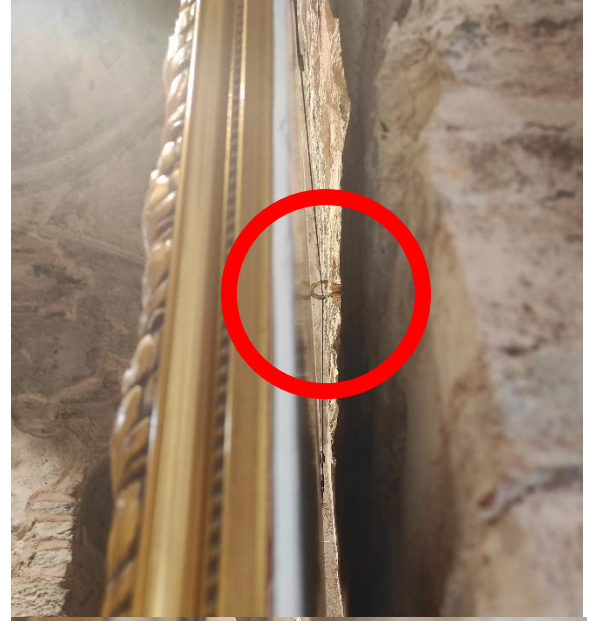
-Müdahale 6: Medrese günümüzde müze olarak kullanılması nedeniyle hücre duvarlarına çivi yardımıyla tablolar asılmıştır.

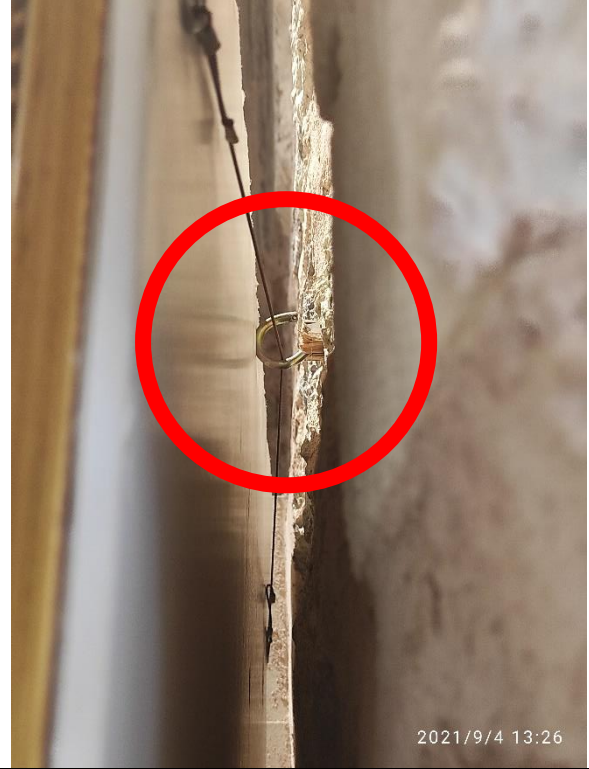
-Müdahale 7: Medrese hücrelerinin önüne yapılan ahşap revaklar, demir taşıyıcılarla hücrelerin dış duvarlarına sabitlenmişlerdir. Dershane önündeki revak payandaları ise dış duvara açılan yuvalarla sabitlenmiştir.

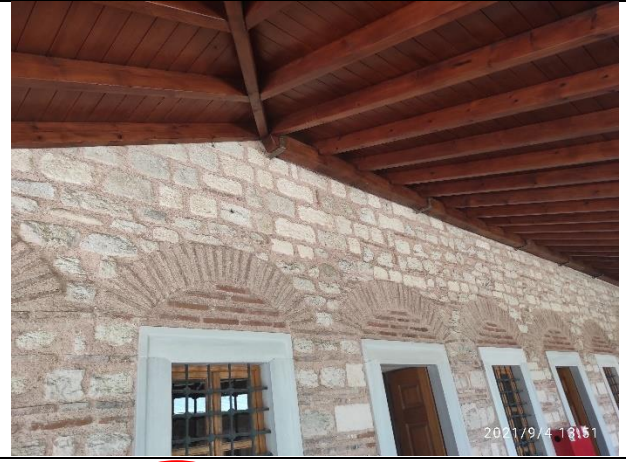
-Müdahale 8: Yapının hücrelerinin önüne yapılan revaklar dış duvarlar tarafından taşınmaktadır.

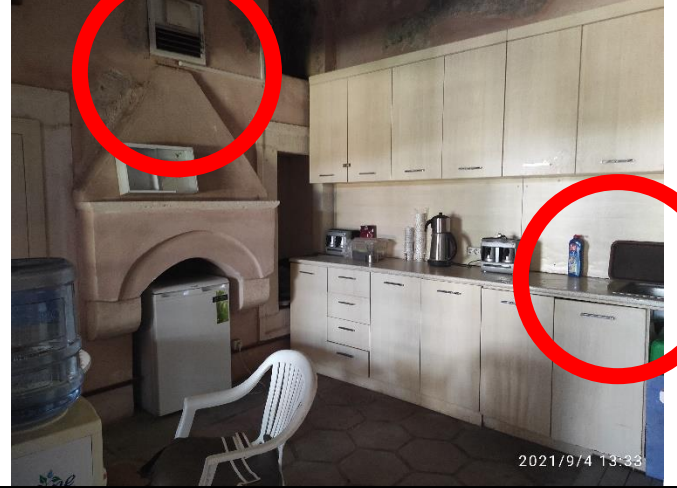
-Müdahale 9: Medresenin mutfağına havalandırma amacıyla kanal ve lavabo için su boruları açılmıştır.

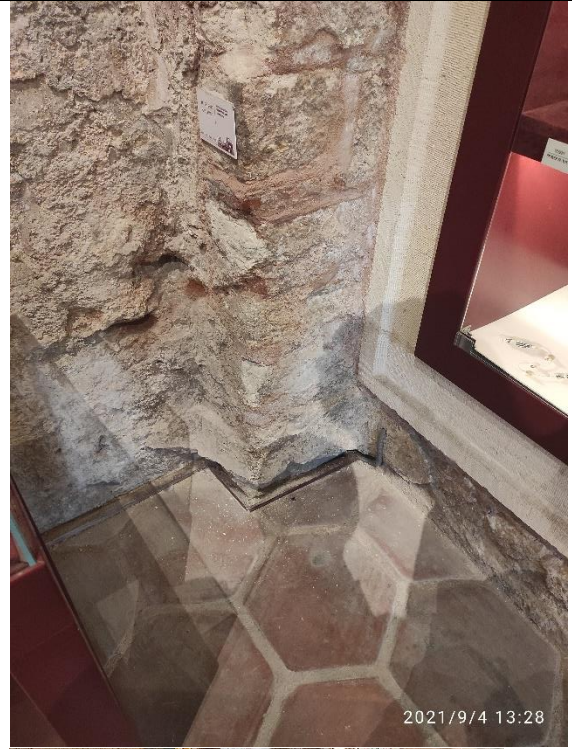
-Müdahale 10: Medrese hücrelerinin duvar diplerinden, sergileme amacıyla kullanılan nişlerinin aydınlatması için elektrik kabloları geçmektedir.

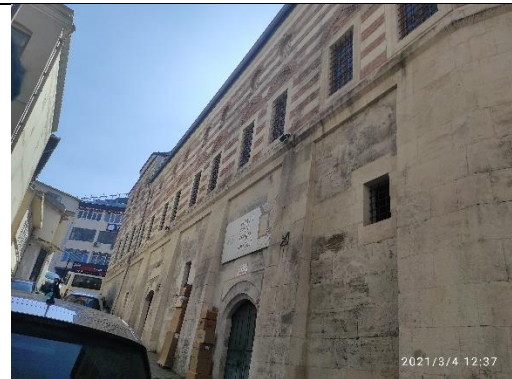
-Müdahale 13: Medresenin bulunduğu alan günümüzde iş hanlarıyla çevrilidir. Oldukça eğimli bir arazi üzerinde yer alması ve sokakların darlığı araç ve insan trafiğini olumsuz etkilemektedir.

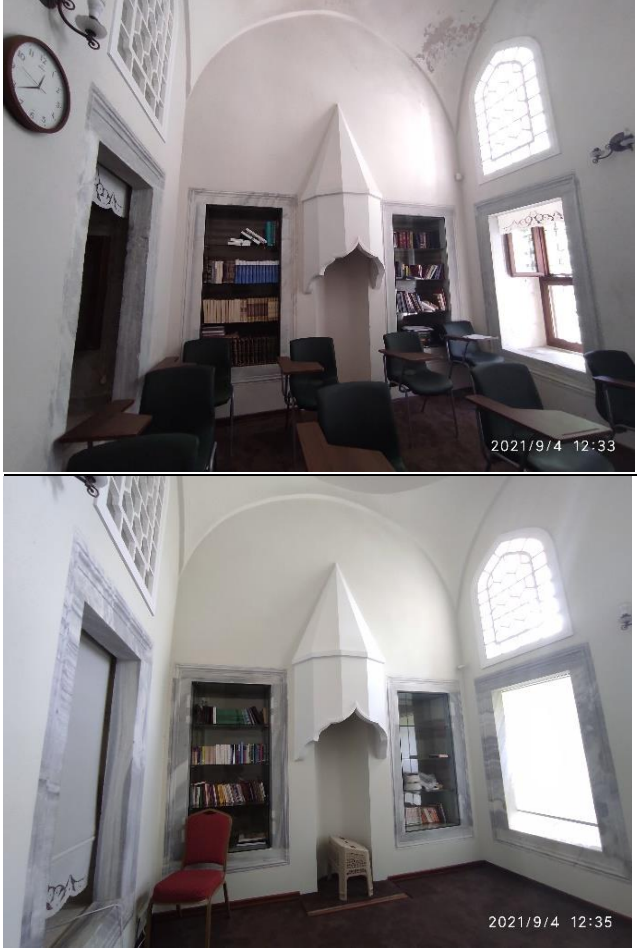
<p><u>-Müdahale 2:</u> Sınıf olarak kullanılan medrese hücrelerinin nişleri kitaplık olarak kullanılmaktadır.</p>

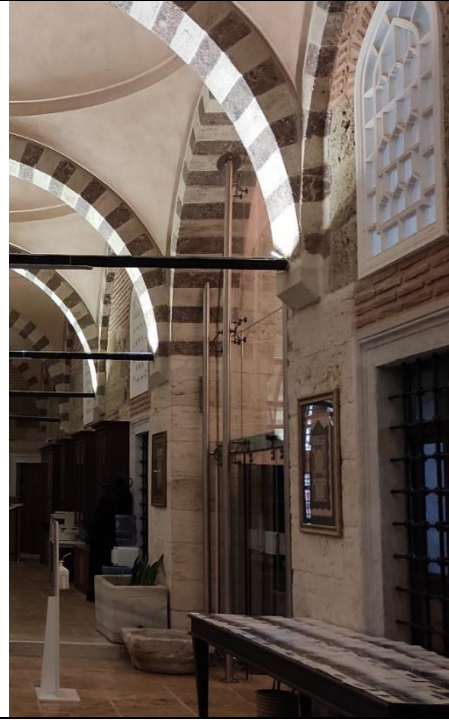
-Müdahale 3: Medresenin giriş eyvanı ile avlusu arasında cam kapı yapılmıştır.

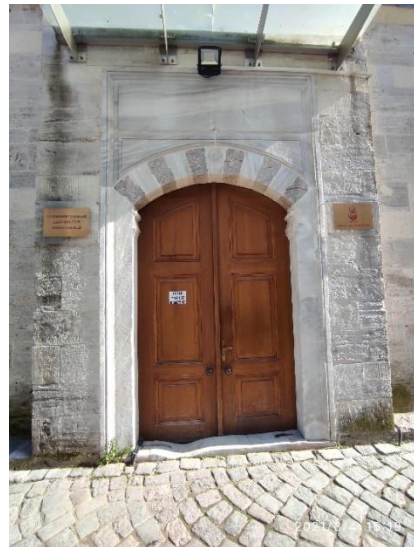
-Müdahale 4: Medresenin ana giriş kapısının üstüne sundurma yapılmıştır.

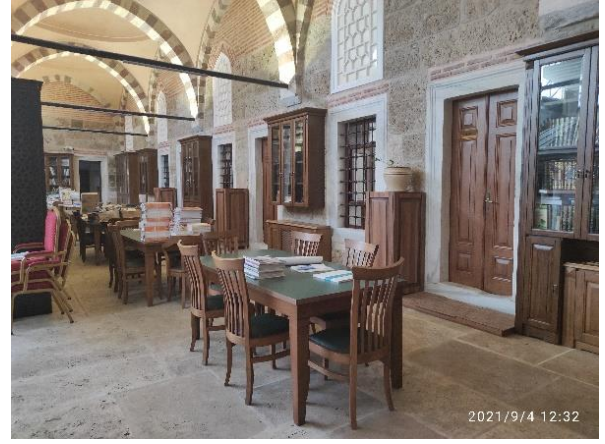
-Müdahale 5: Medresenin revaklarına, hücrelerin avluya bakan cephelerine kitaplıklar ve dolaplar sabitlenmiştir.

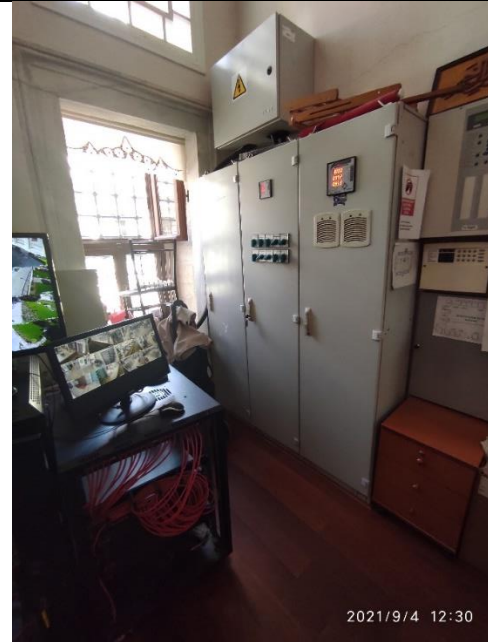
-Müdahale 8: Medresenin hücrelerinden biri elektrik panolarını ve güvenlik kamerası sistemlerinin merkezini barındırmaktadır.

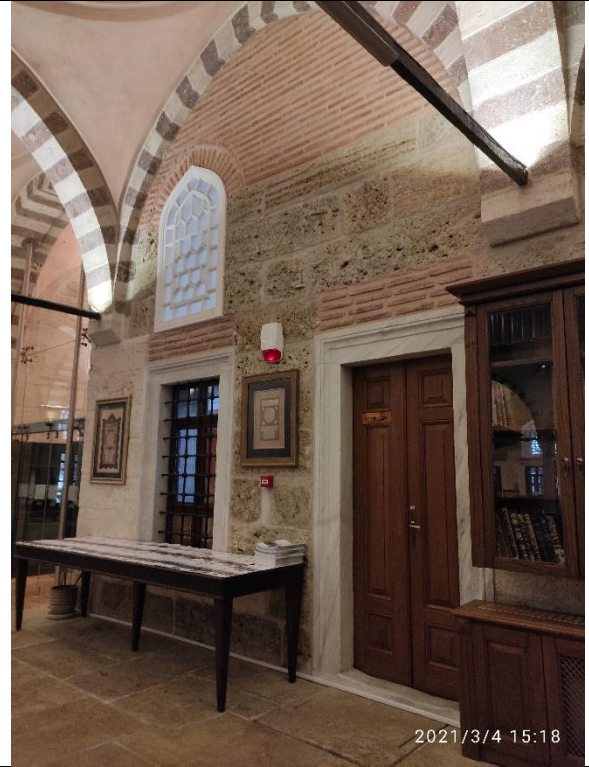
-Müdahale 10: Medrese hücrelerinin avluya bakan duvarlarına, dolap içine saklanmış ısıtma sistemleri yerleştirilmiştir.

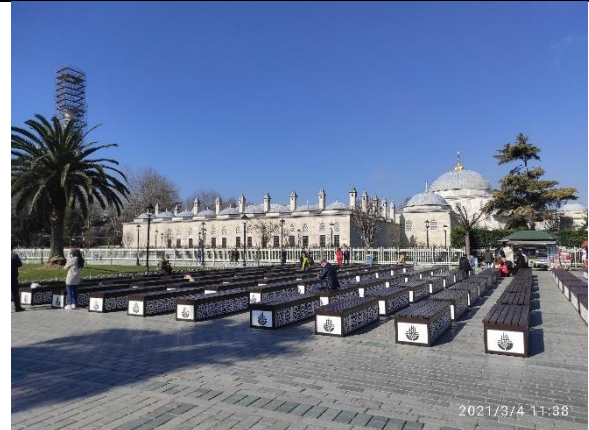
-Müdahale 11: Medresenin bulunduğu Sultanahmet Meydan'ı günümüzde yerel ve yabancı turistler tarafından çokça ziyaret edildiği için oldukça yüksek insan trafiği bulunmaktadır. Bu nedenle meydana çevre düzenlemesi yapılmıştır. Ayrıca bu meydanın yakınında bulunan araç ve raylı hat trafiği de yoğundur.

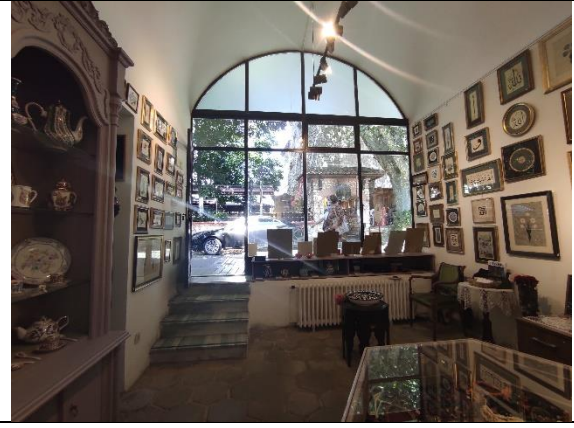
<p>Yapının Yeni İşlevine İlişkin Bilgiler</p> <p>-Yapı, TURİNG'e bağlı İstanbul Sanatları Çarşısı olarak hizmet vermektedir. Medrese hücreleri el sanatları atölyeleri olarak, dükkanlar ise el sanatları ürünlerinin satış alanı olarak kullanılmaktadır.</p>	<p>Yapının Yeni İşlevine Uygunluğunun Tartışılması</p> <p>-Yapı, günümüzde özgün işleviyle doğrudan bağlantısı olmayan bir işlevde kullanılmaktadır. Buna karşın bu işlev yapıya ciddi müdahaleler gerektirmediğinden dolayı olumlu bulunmuştur.</p>
<p>Yapının Şema Üzerinde Gösterilen Müdahalelerinin Analizi ve Uygulama Değerlendirmesi</p>	<p>Yapının Şema Üzerinde Gösterilen Müdahalelerinin Fotoğrafları</p>
<p>Plan Şemasına Yapılan Müdahaleler</p> <p><u>-Müdahale 1:</u> Medresenin hücrelerinde nişler dolap olarak kullanılmaktadır. Ocaklara ise tam olarak işlev verilmemiştir, önleri dolapla kapatılmıştır.</p>	 
<p><u>-Müdahale 2:</u> Medrese hücrelerinin önünde yer alan dükkanlardan ikisi, aradaki duvar yıkılarak birleştirilmiştir.</p>

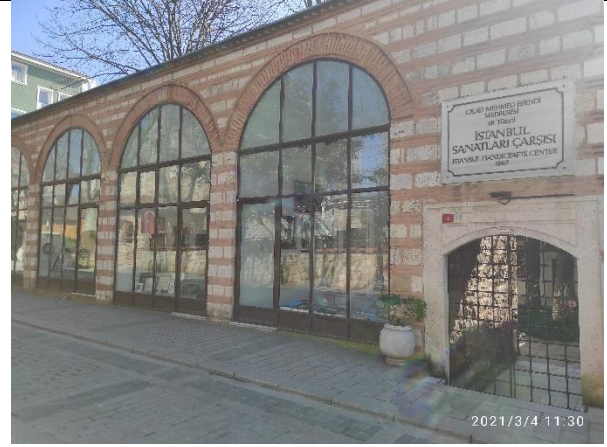
-Müdahale 3: Medresenin önündeki dükkanlar camekânla kapatılmıştır.

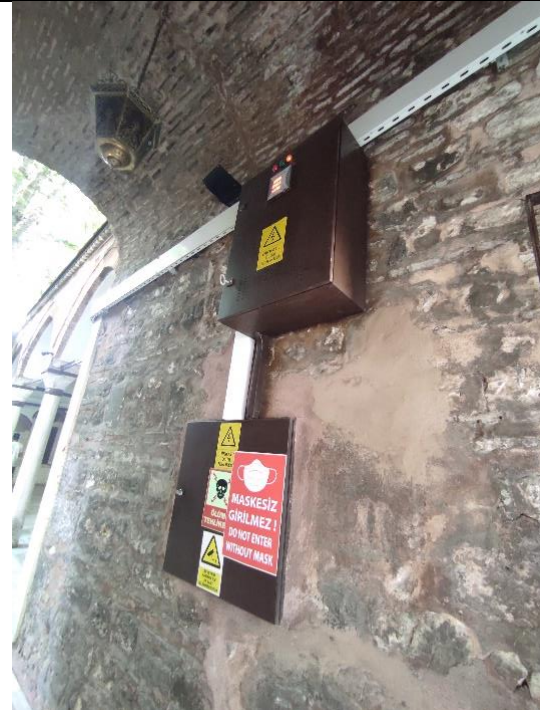
-Müdahale 4: Medresenin tonoz örtülü giriş bölümünde elektrik sistemi ile ilgili ekipmanlar yer almaktadır.

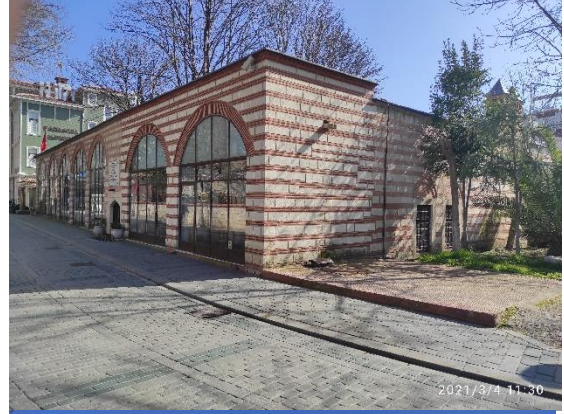
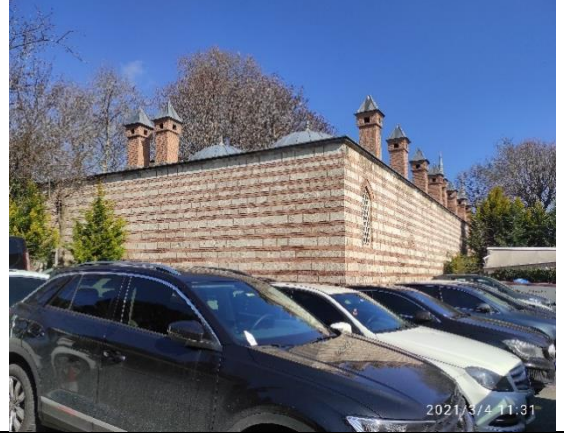
-Müdahale 5: Medrese Sultanahmet Meydanı'na yakın bir konumda olduğu için araç ve insan trafiği yoğundur. Bu nedenle yapının yanındaki boş arsa günümüzde otopark olarak kullanılmaktadır.

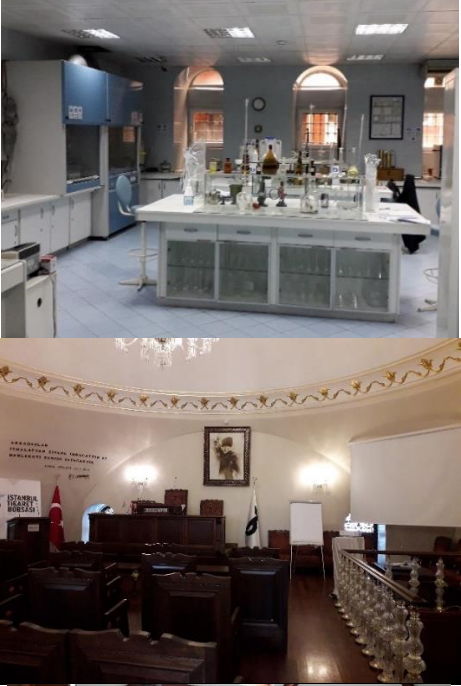
Yapının Yeni İşlevine İlişkin Bilgiler	Yapının Yeni İşlevine Uygunluğunun Tartışılması
<p>-Yapı, 1926 yılından beri İstanbul Ticaret Borsası tarafından kullanılmaktadır. Borsa tarafından restore edilmiş ve avlusu örtüyle kapatılmıştır. Bodrum kattaki mekânlar depo olarak kullanılmış, avluya ise Borsa ile ilgili ek yapı birimleri yerleştirilmiştir.</p>	<p>-Yeni işlev, medresenin özgün işlevine uygun değildir. Ancak mekânların çoğunun bütünlüğünün korunması doğru bir yaklaşımdır. Buna karşın ahşap görünümlü kirişlerle revaklara taşıtılan örtü ve avluya konulan ek yapı avlu bütünlüğünü yeteri kadar hissettirememektedir. Ayrıca dersane mescit mekânının çift katlı kullanılmaktadır. Bu yüzden yeni işlev olumlu bulunmamıştır.</p>
Yapının Şema Üzerinde Gösterilen Müdahalelerinin Analizi ve Uygulama Değerlendirmesi	Yapının Şema Üzerinde Gösterilen Müdahalelerinin Fotoğrafları
<p>Plan Şemasına Yapılan Müdahaleler</p> <p>-Müdahale 1: Ara katlarla yeni mekânların oluşturulması müdahalesidir Yapının güneybatısında bulunan dershane-mescit mekânı, günümüzde iki kat şeklinde kullanılmaktadır. Alt kat mekânı laboratuvar, üst kat mekânı ise meclis salonudur. Dershane- mescit mekânı ile medrese arasında kalan alan günümüzde kütüphane olarak kullanılmaktadır. Bu müdahale dershane-mescit mekânının bütünlüğünü bozmaktadır. Özellikle alt kattaki laboratuvar işlev olarak yapıya uygun değildir. Bu mekânda kullanılan tavan ve döşeme malzemeleri ve uygulama biçimi doğru bulunmamıştır.</p>

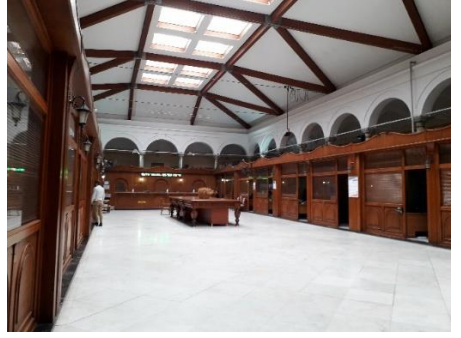
<p>-Müdahale 2: Yapının avlusunda, yükseltilmiş revak ve hücre mekânlarının önünde yer alan ek yapı, günümüzde ofis odalarını içermektedir. Bu müdahale, işlevin gerektirdiği birim mekânların yetersizliğinden dolayı yapılmıştır. Ek yapının revaklara bitişik olması, kullanılan malzemeler ve uygulama yöntemi doğru bulunmamıştır.</p>

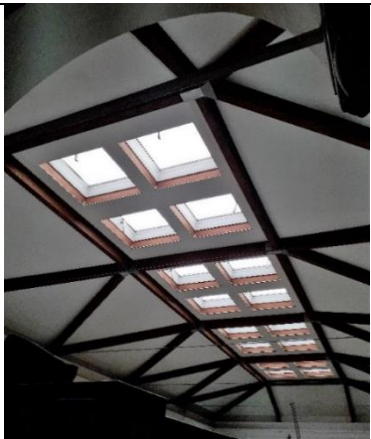
<p>-Müdahale 3: Yapının avlusu kapatılmıştır. Bu müdahale avluya konulan ek yapının korunması ve yapının bir bütün olarak algılanması amacıyla yapılmıştır. Örtünün revaklar tarafından taşınması dolayısıyla uygulama doğru bulunmamıştır.</p>

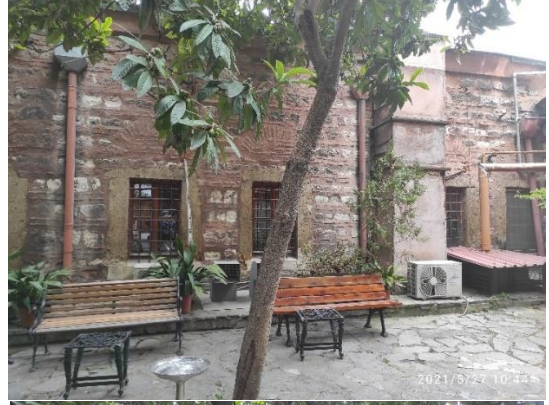
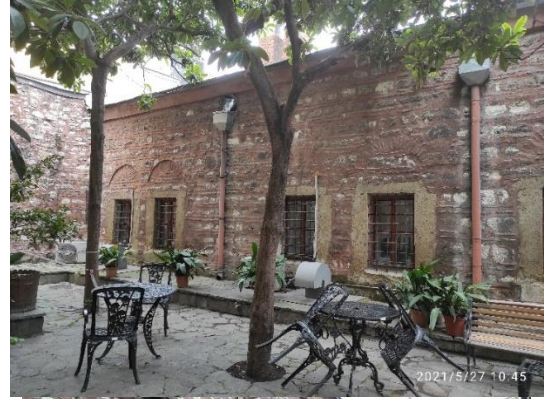
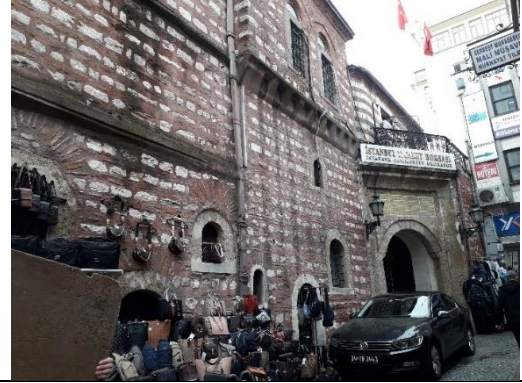
-Müdahale 4: Yapının mescit ile güney cephesi arasında kalan dış avlusundan görünen hücrelerin cephelerine yağmur boruları, havalandırma tesisatı gibi elemanlar ve giriş cephesine tabelalar ve borular yerleştirilmiştir

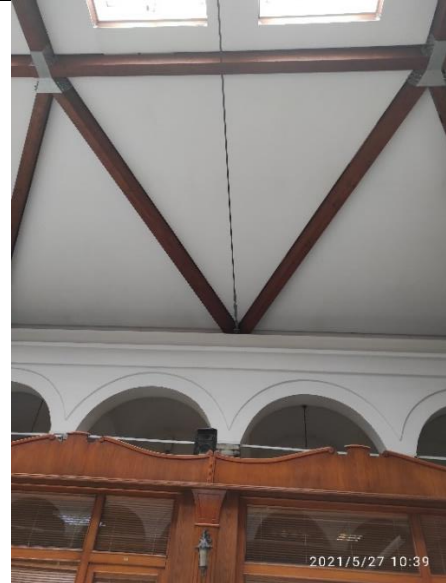
-Müdahale 5: Yapının kapatılan avlusunda kullanılan çatı sistemi revaklara taşınmaktadır.

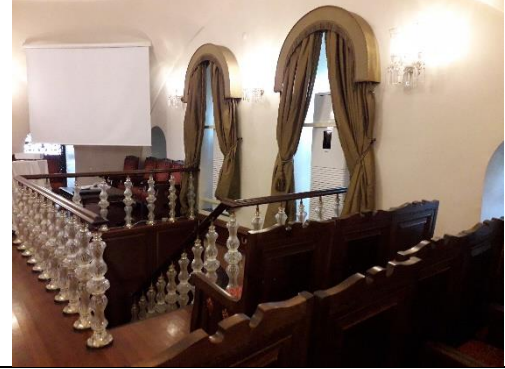
-Müdahale 6: medresenin derslane mescit yapısının iki katlı halde kullanılması yapıya strüktürel açıdan zarar vermektedir.

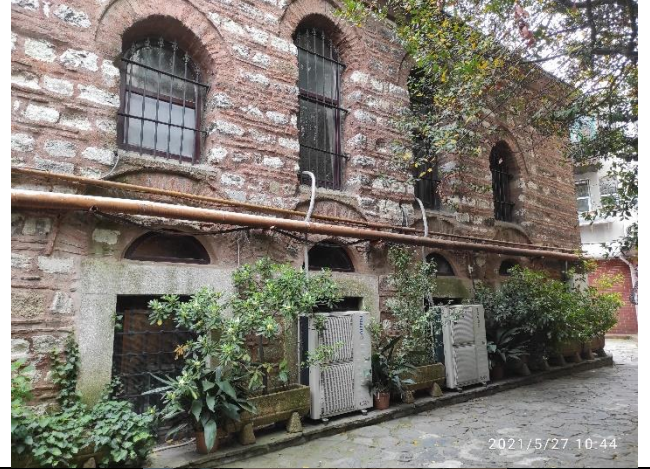
-Müdahale 7: Yapının mescidinin dış avluya bakan cephesine havalandırma sistemi için cihazlar konulmuştur.

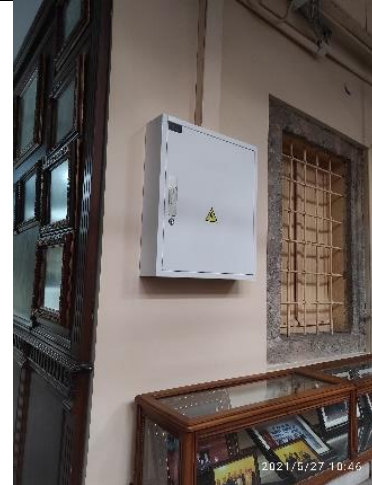
-Müdahale 8: Yapının mescit ile bağlantı noktası olan alana elektrik panosu konulmuştur.

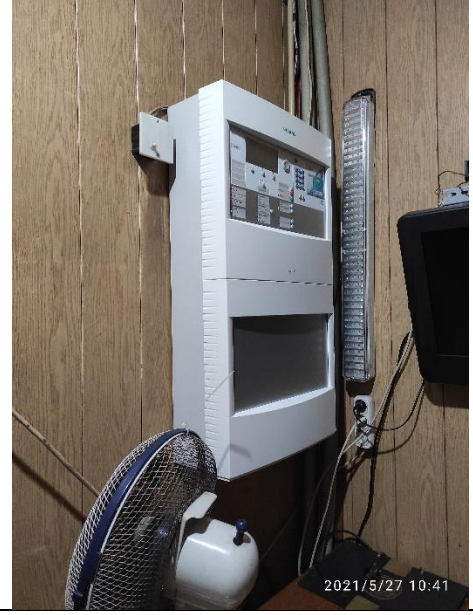
-Müdahale 9: Yapının avlusuna yapılan ve ofis odalarının bulunduğu ek yapıya yangın kontrol paneli eklenmiştir.

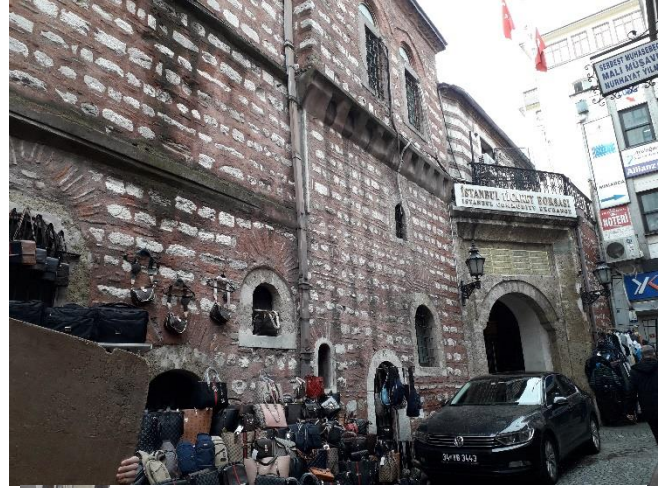
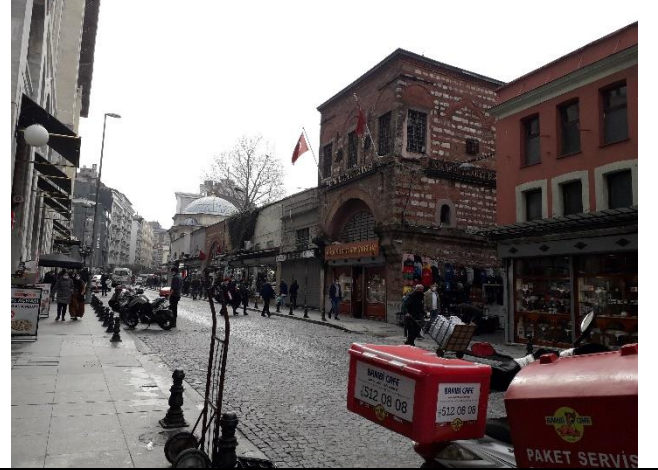
Yakın Çevreye Yapılan Müdahaleler

-Müdahale 10: Medrese, günümüzde kalabalık bina topluluğu ile ve iş merkezleriyle çevrilidir. Buna ek olarak oldukça yoğun araç ve insan trafiği mevcuttur.
