KAYSERİ-MERKEZ AVGUNLU MEDRESESİ

Mustafa R.ABİCEL

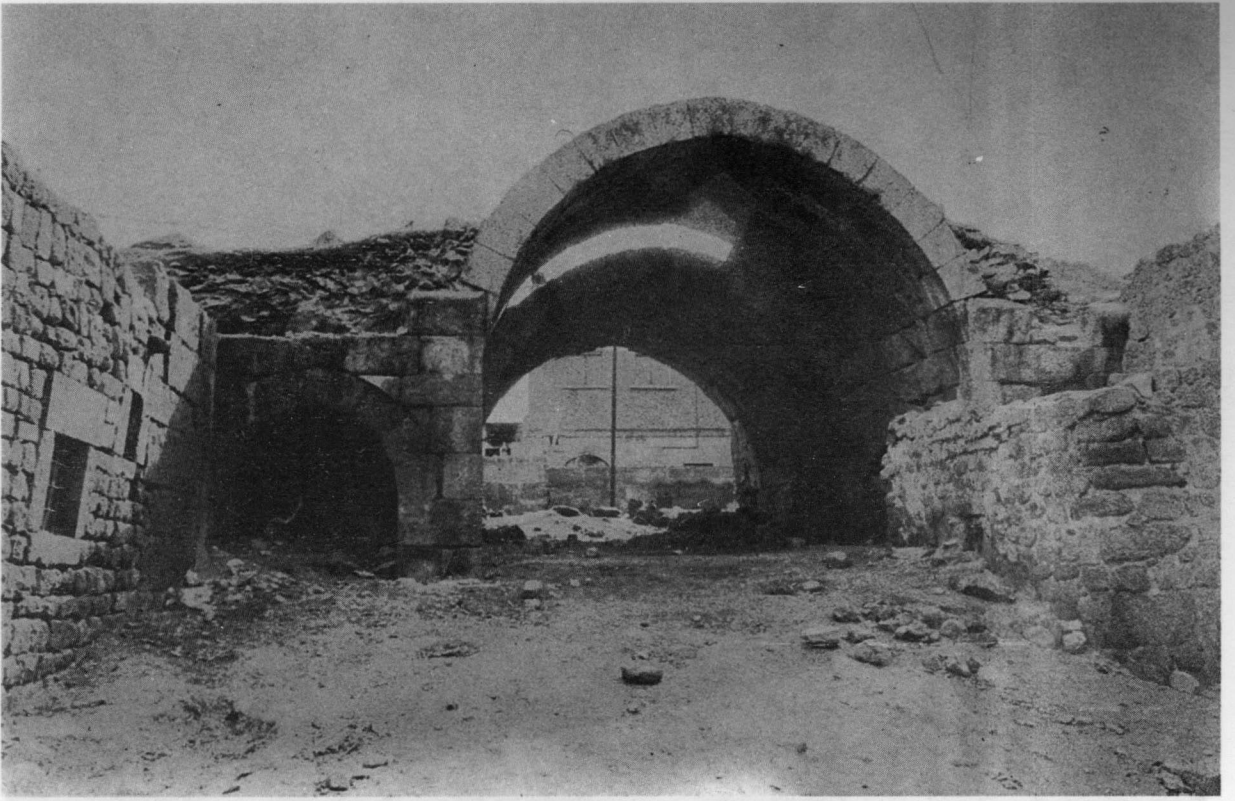
Resim 1: Aulunun güney cephesinden görünüş (istimlak öncesi).

Medresenin kuzey-batı köşesindeki kümbetin doğusunda bulunan beşik tonozlu giriş eyvanı tam ana eksen üzerinde değil, biraz kümbet yönüne doğrudur (Resim 1).

Avlunun dođu ve batısındaki tonozlu revaklar yıkılmıř ve sadece birer ayađı ve buna bađlı kemerleri kalmıřtır (Resim 1).

Hücrelerin önündeki revakların tonozlu ve eyvan şeklinde avluya baktığını, yayınlardaki fotoğraflardan tesbit edilmiş ve plân içerisinde yerleştirilmesi bu şekilde yapılmıştır. (Resim 1, Çizim 5)

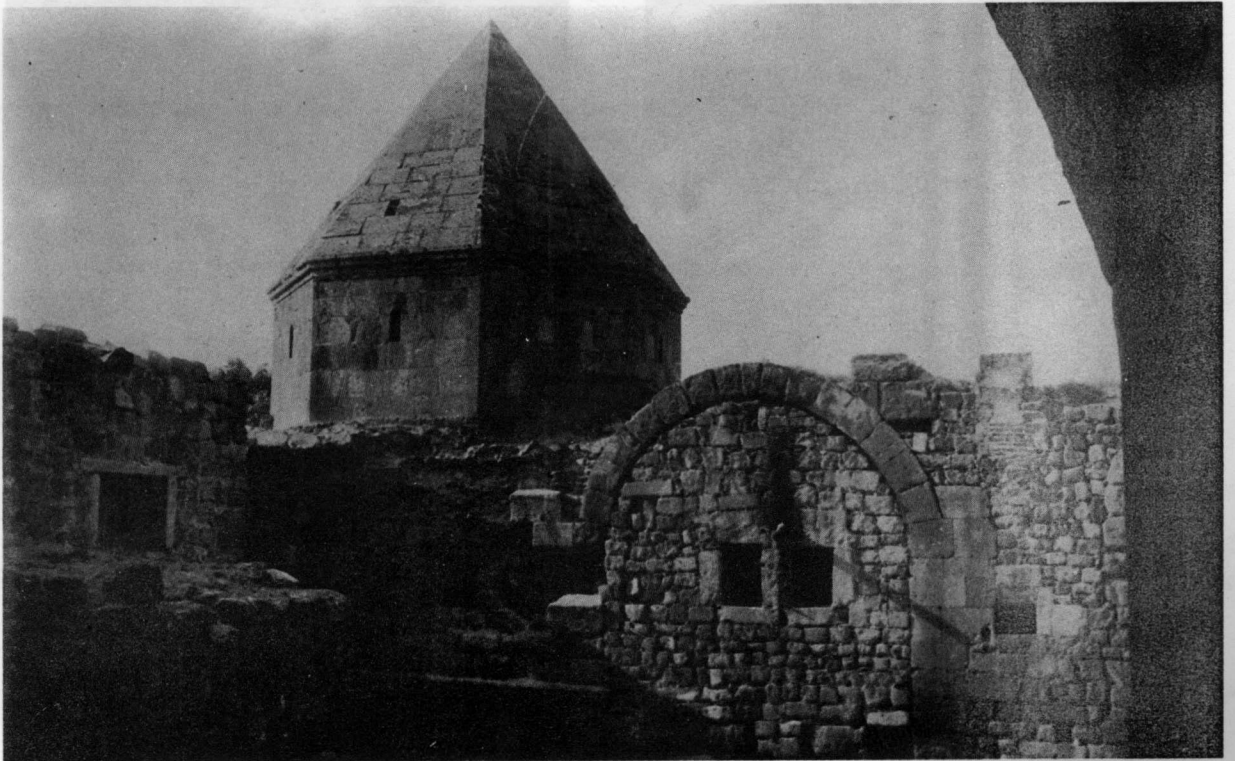
Resim 2: Aulunun kuzey cephesinden görünüş (istimlak öncesi).

Giriş eyvanının doğusunda iki beşik tonozlu mekân veya tek büyük bir mekanın bulunabileceği yorumu getirilmişse de, gerçek durumun kazı sonrası belli olacağı ifade edilmiştir. Avlunun kuzeyindeki duvarda, tepesi dilimli kemerli mekana ait kapı ile dama çıkan bir merdivenin olduğu kalan izlerden görülmektedir (Resim 2).

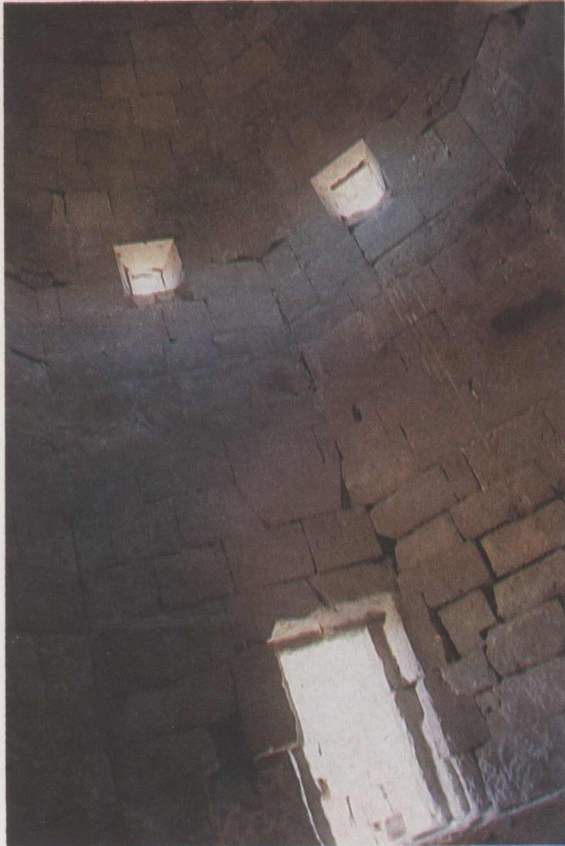
Resim 6: Kümbetin üst katının (mescidin) içinden görünüşü.

Alt kattaki cenazeliğe, kümbetin güneyinde bulunan yan eyvandan girilir. Giriş kapısı sövesiz, dışsız ve lentolu olup, odanın eksenindedir. Doğusundaki ufak mazgal deliği açık, batısındaki ise dıştan kapatılmıştır. Üst kattaki mescide ise giriş eyvanından girilir. Giriş kapısı söveli ve dışlıdır. Söveler üç yönden kapı boşluğunu çevrelemiştir. Bu sövelerin yüzeyinde geometrik geçmelerden oluşan taş işçilikli bezemeler bulunmaktadır. Yüksekte kalan giriş kapısına çıkışın nasıl sağlandığı tesbit edilemedi. Ancak, buraya çıkmak için bir merdivene ihtiyaç vardır. Mescidin kuzeyindeki duvarın alt kısmında bir adet dikdörtgen, söveli ve dışlı pencere vardır. Üsteki pencerelerden, güney, güney-batı, güney-doğu ve doğu yöndekiler mazgal (dehliz penceresi) niteliğindedir; batı, kuzey-batı ve kuzey yöndekiler daralmadan dikdörtgen şeklinde dışa yansır. Kubbe altındaki geçiş öğeleri için köşelere konan pahlı taşlar, yelpazeli, mukarnaslı ve yapraklı (üç dilimli) olarak oyulmuşlardır (Resim 6)).

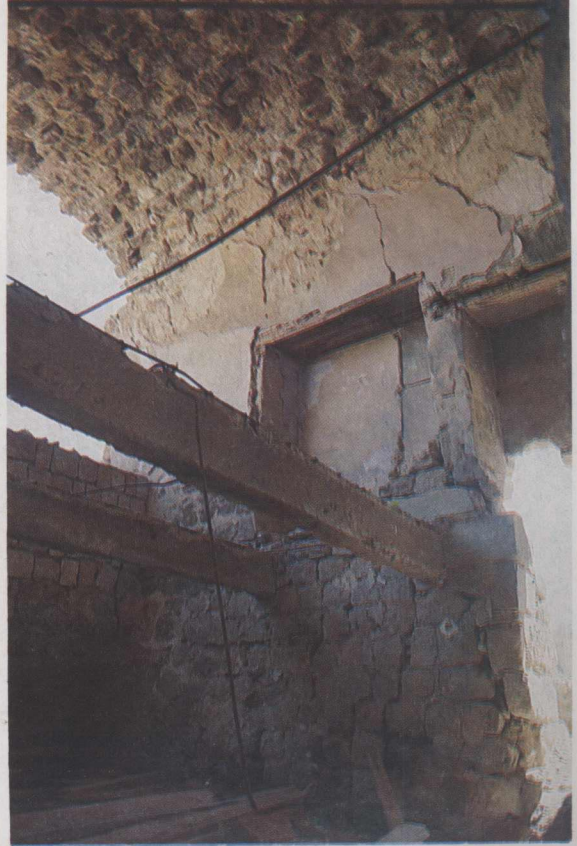
Resim 7: Giriş eyvanının doğusundaki geniş (2 nolu) odanın içinden görünüşü.

odanın içinde, iki adet betonarme giriş ile doğu duvarında muhdes kapı boşluğu ve iki adet niş bulunmaktadır (Resim 7). Dar olan odanın içinde ise iki adet duvar boşlukları vardır. Odaların duvarları ile tonoz örtülerinde sıva kalıntıları mevcut, fakat orijinal döşeme ve pencereleri bulunamamıştır (Resim 8).

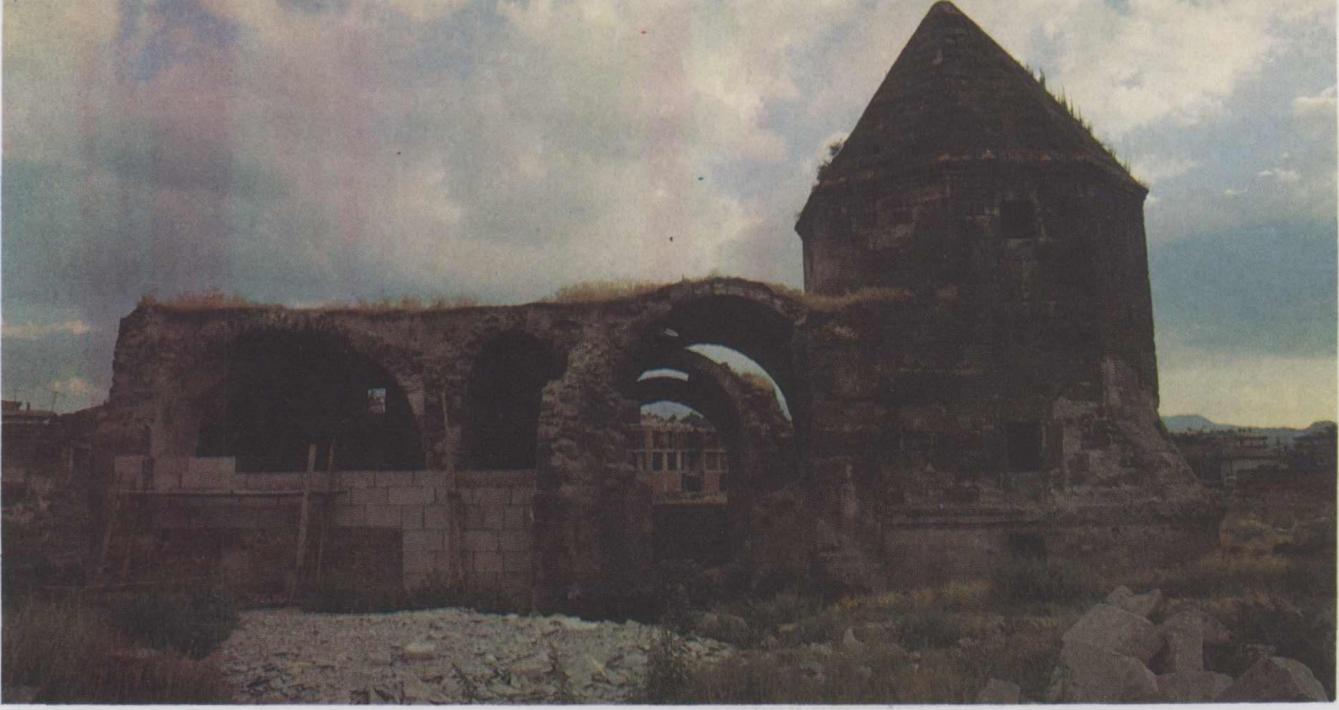
Resim5 :Medresenin kuzey (giriş) cephesinden görünüş.

Medresenin kuzeyinde, portal (taç kapı), giriş eyvanı, kümbet, dar ve geniş olan iki oda bulunmaktadır (Resim 5, Çizim 2).

Alt kattaki kare kaideli cenazelik ile üst kattaki mescidi birbirinden ayırmak üzere profilli silme, kümbetin dört cephesinde de dolaştırılmıştır. Kare plândan, sekizgen gövdeye dış cephede geçmek için boşta kalan köşe pahlanmıştır. Külah alemsiz olarak sonuçlanır (Resim 5, Çizim 3).

kapalı ve açık kısımlardaki döşemelerin orijinal kaplama malzemesi ve kotları tesbit edilememiştir (Resim 5).

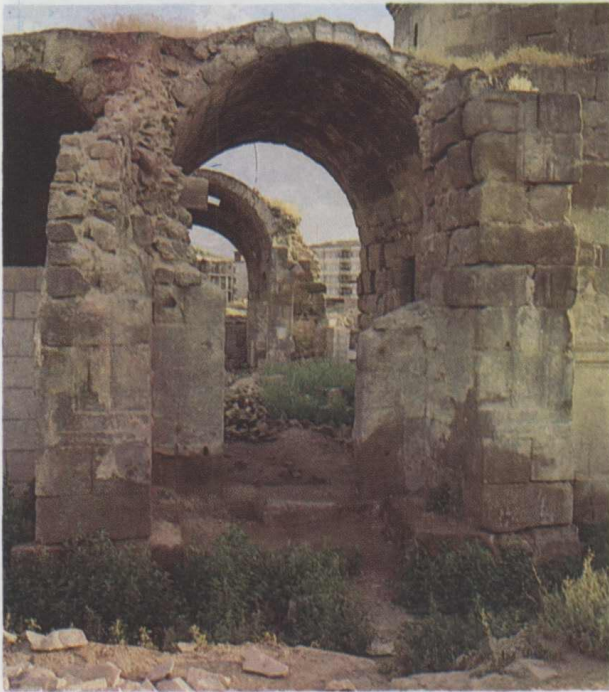
*Resim 5a:
Medresenin kuzey cephesindeki
taç kapıdan görünüş.*

Portal, dışa taşkın ve beşik tonozla örtülüdür. İki yan duvarları halen mevcuttur. Bu yan duvarlarda portali çevreleyen silmeler oldukça basit olup, kademeli bir şekil almıştır. Batı yan duvarında beşik tonoz örtüye ait yonu taşlarının üzengiden sonraki ilk sırasından kalanları görülmektedir. Ayrıca, giriş kapısının iki tarafındaki sövesiz dışlardan, doğudaki kapı üstündeki kemer üzengisine kadar, diğeri ise daha düşük kotta bulunmaktadır (Resim 5a).

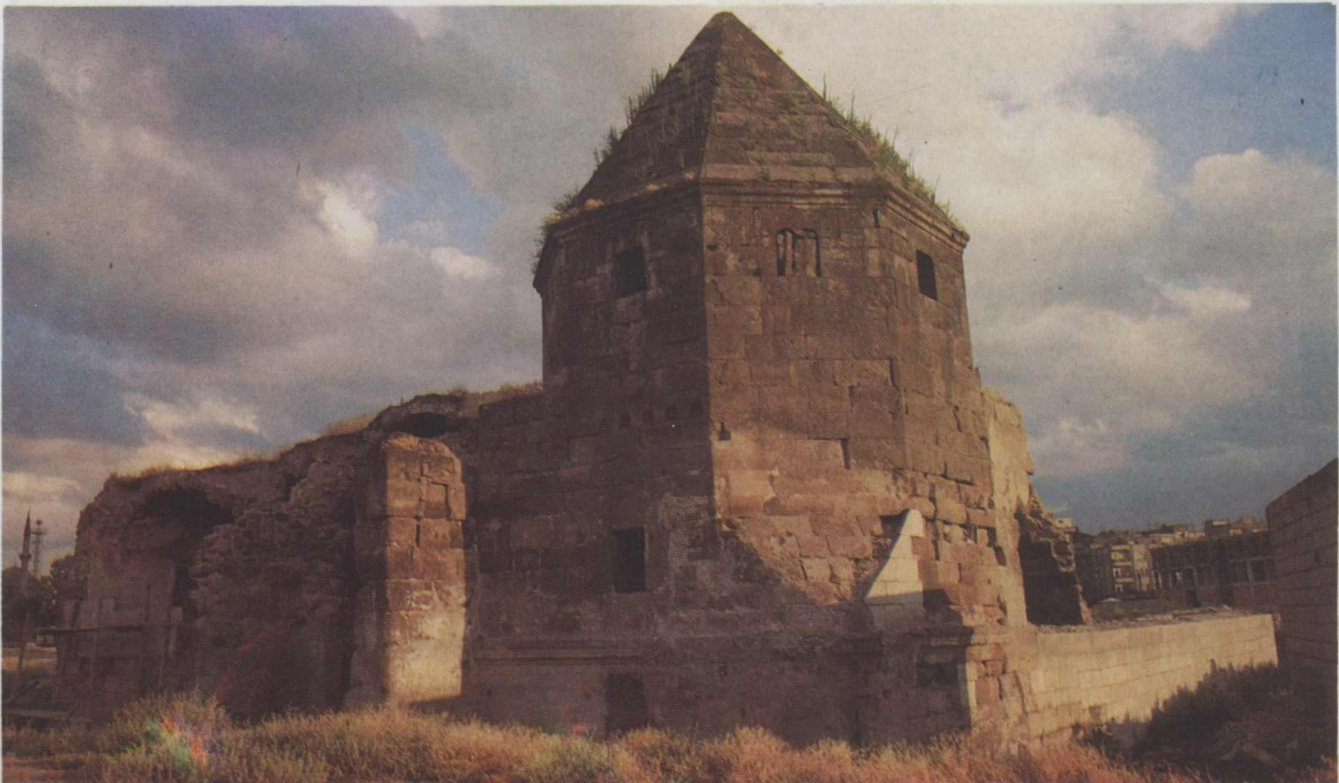
Resim5b: Medresenin kuzey-batı köşesinde bulunan kümbetten görünüş (hafriyat sonrası).

Kümbet, medresenin kuzey-batı köşesinde bulunmaktadır. Kare kaideli ve sekizgen gövdeli olmak üzere iki katlıdır. Kare kaideli kısım, cenazelik katı olup, kuzey-güney doğrultusunda bir basık beşik tonozla örtülüdür. Sekizgen gövdeli kısım ise mescid olup, içte kubbe, dışta sekizgen pramidal külahla örtülüdür. Kümbetin sekizgen gövdesi, dam örtüsünün üstünde Çifte Medrese'deki gibi yükseltmiştir. İnşa malzemesi içte ve dışta kesme taştır (Resim 5b).

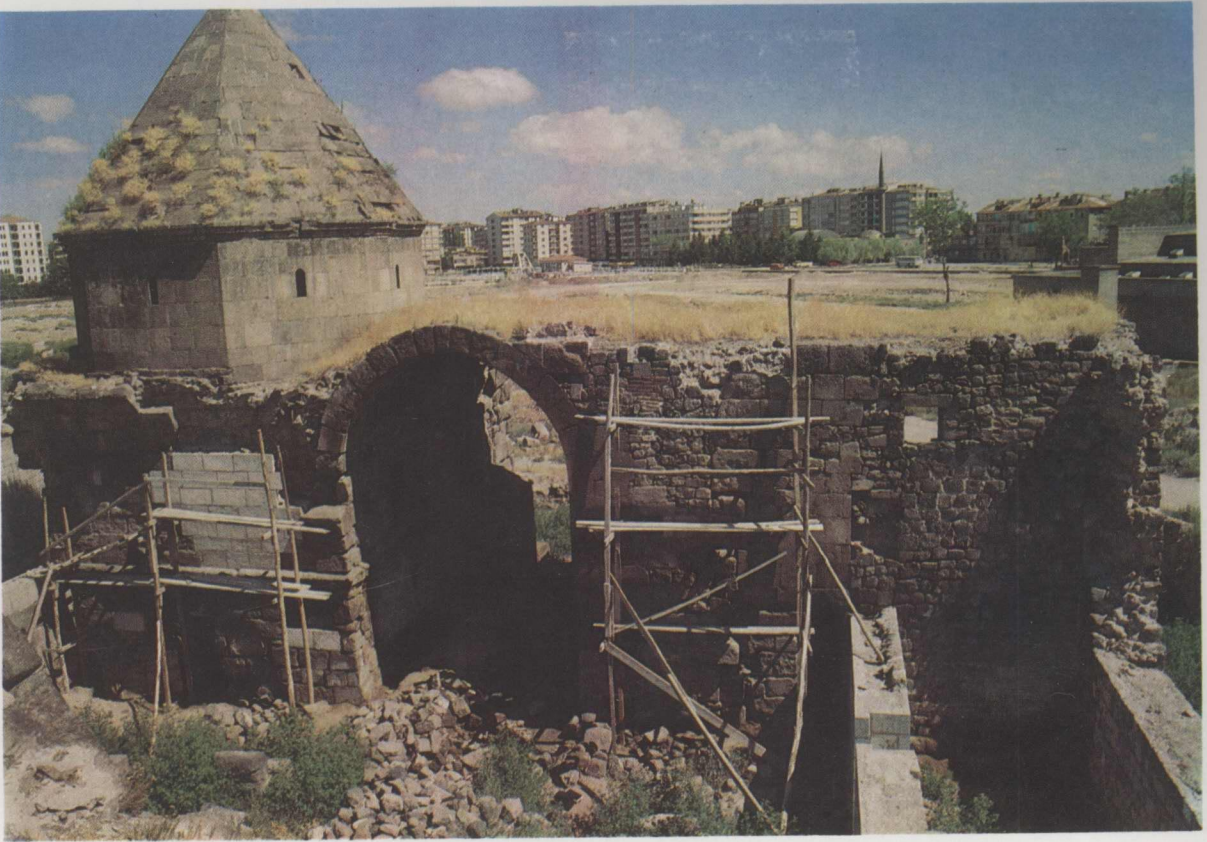
Resim 9: Aulunun kuzey cephesinden görünüş (hafriyat sonrası).

Bu odaların avlu cephesine bakan duvar yüzeyinden dama çıkan merdivene ait taş basamakların izleri vardır. Ancak, bu izlerin üst örtü ile bağlantısı tesbit edilememiştir (Resim 9, Çizim 3).

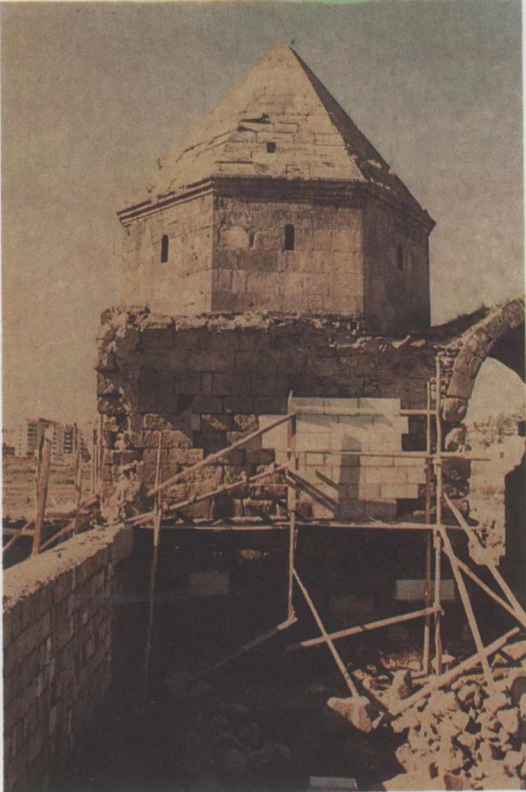
Resim 9a: Kümbetin önündeki yan eyvanın tonoz kalıntısından görünüş.

Kümbetin güneyinde ve avlunun batısında yer alan yan eyvan, doğu-batı doğrultusunda uzanan beşik tonozla örtülü olup, önündeki basık kemerle avluya açılmaktadır. Tonozu, kemeri ile güney ve batı duvarları yıkık durumda, ancak kalıntıları mevcuttur (Resim 9a-9b).

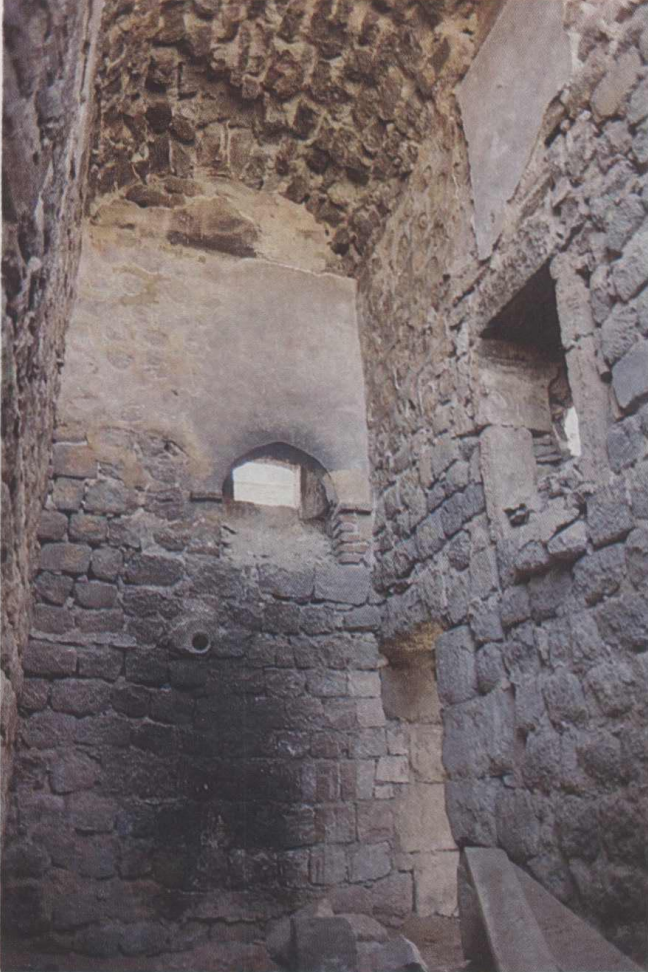
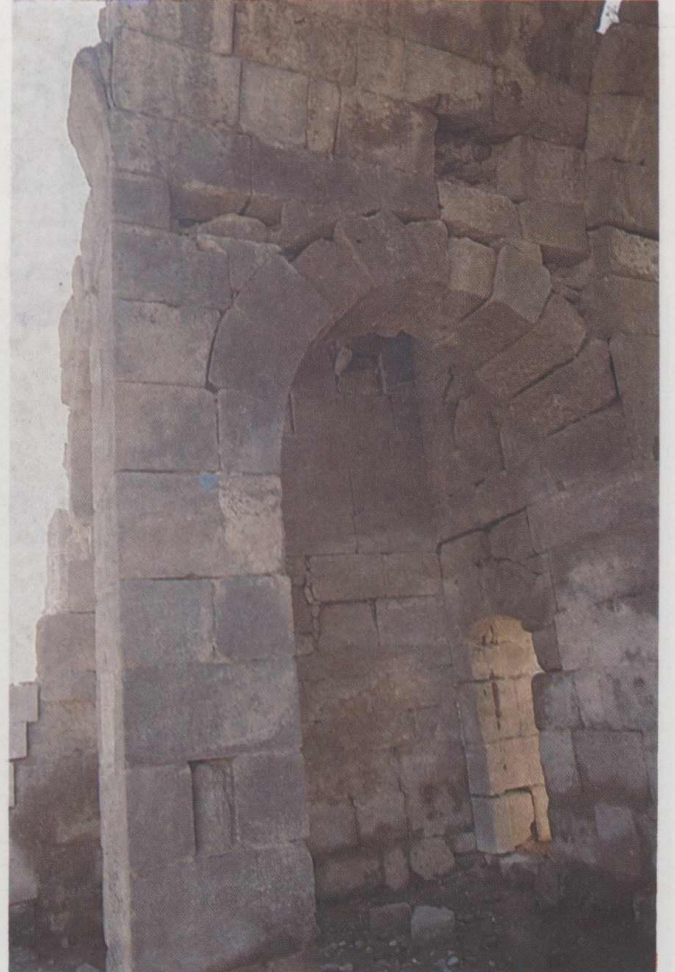
Resim 10a: Ana eyvanın önündeki revaktan yan re-vağa geçişi sağlayan kemerli açıklıktan görünüş.

Köşe revaklarından doğudaki, herşeyiyle sağlam olup, tonoz örtüsü ve duvarları kesme taşla kaplıdır. Ayrıca doğudaki hücrelerin önünde bulunan revak tonozlarına geçişi sağlayan basık kemerli açıklığın kemeri de mevcuttur (Resim 10a). Bu köşe revakının içinde, büyük odanın kuzey duvarına bitişik hücreye girişi sağlayan bir kapı boşluğu da bulunmaktadır. Bu kapı boşluğu bozulduğundan içi moloz taşla örülerek kapatılmıştır. Aynı hücreye ait beşik tonoz örtüsü yıkılmış, fakat kapı üstündeki duvar yüzeyinde kalan izlere göre, doğu-batı doğrultusunda uzandığı anlaşılmıştır.

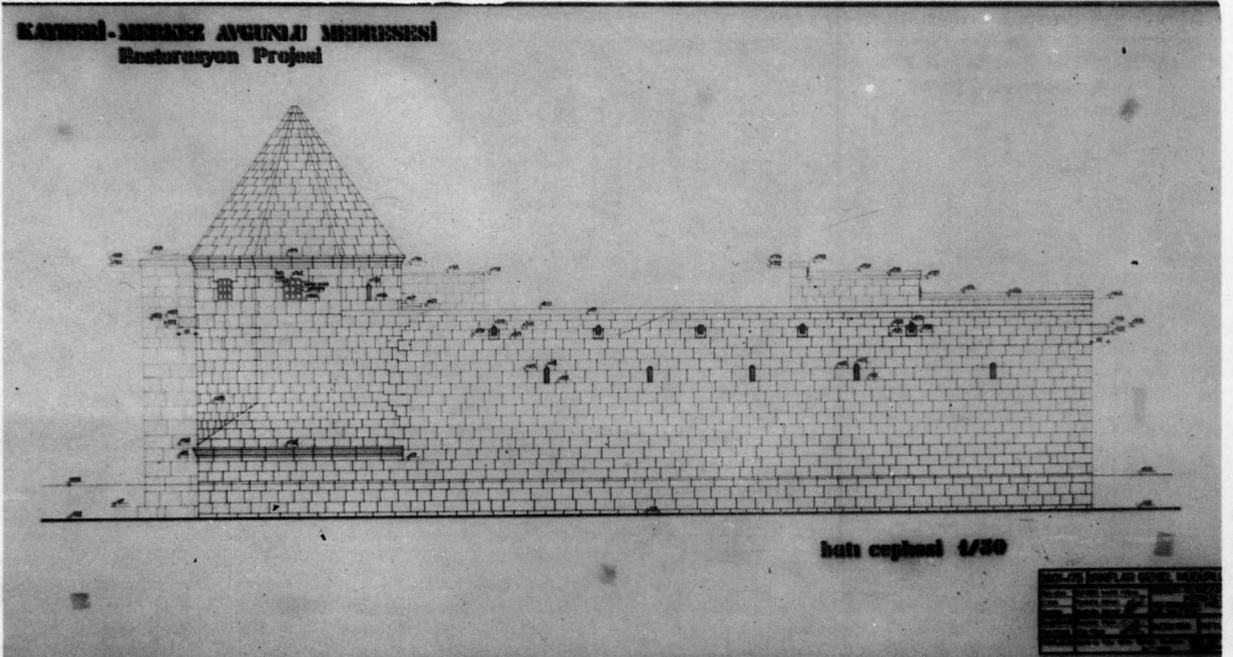
Çizim 9: Restorasyon projesinin batı cephesi.

Diğer medreselerde yapılan incelemeler sonucunda, genelde pencerelerin mazgal tipinde ve tonoz aynasının içinde yapıldığı tesbit edilmiştir. Bu medresenin kümbetinde de mazgal pencere tipi kullanıldığı da gözönünde tutularak, hücre ve odaların pencerelerinin de aynı tarzda yapılmasını kabul ettikten sonra, projelendirilmesi buna göre yapılmıştır (Çizim 9).
