T.C.
FATİH SULTAN MEHMET VAKIF ÜNİVERSİTESİ
FEN BİLİMLERİ ENSTİTÜSÜ
MİMARLIK ANABİLİM DALI

SAMSUN KURŞUNLU CAMİİ RESTORASYON PROJESİ

YÜKSEK LİSANS TEZİ

SAMSUN İLİ , İLKADIM İLÇESİ , PAZAR
MAHALLESİ , 305 ADA , 12 PARSEL
KURŞUNLU (MOLLA FAHREDDİN) CAMİİ
RESTORASYON PROJESİ

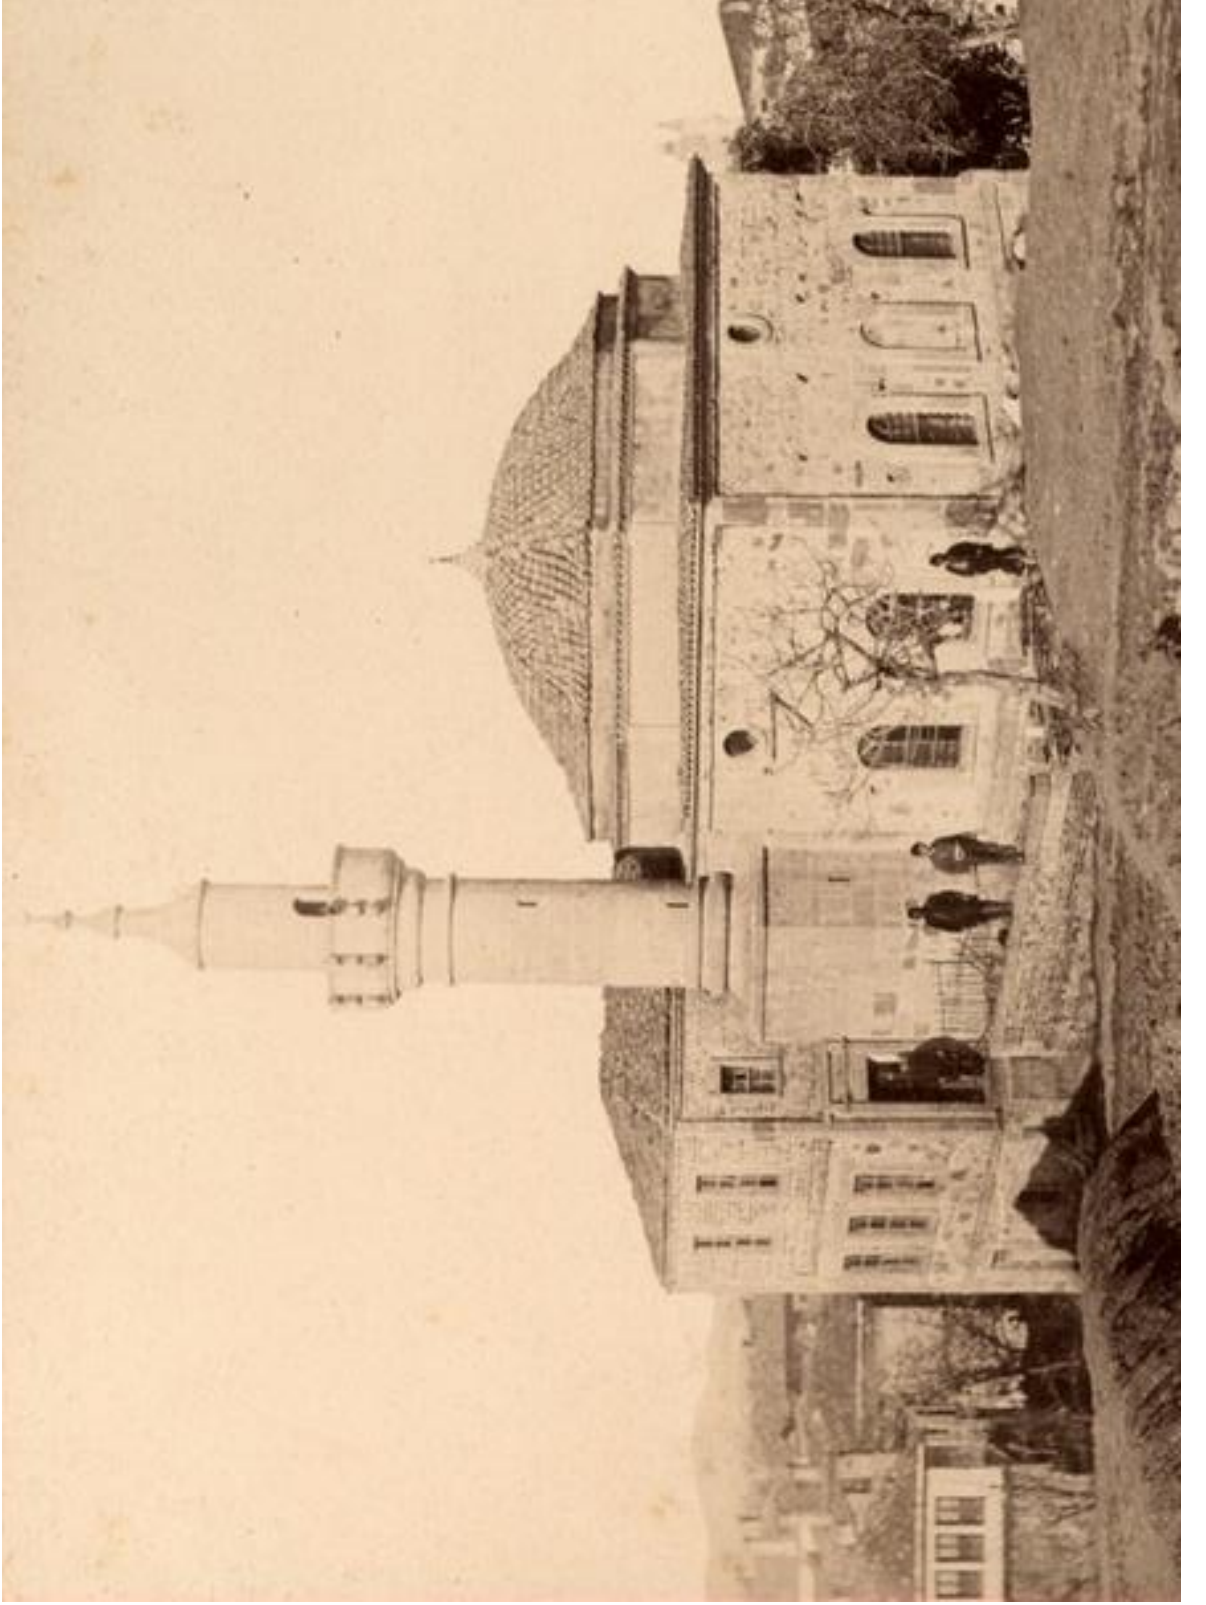
Şekil 1. 39:1890'da Samsun Kurşunlu Camii (II. Abdulhamit Yıldız Sarayı Arşivinden)

İkinci dönem restitüsyonu, 1890 tarihli Yıldız Sarayı arşivindeki fotoğrafta görüldüğü üzere ve yukarıda bahsi geçen Osmanlı arşiv belgesinden de anlaşıldığına göre, son cemaat mahallinin bulunduğu yere mevlevihanenin yapıldığı dönemi kapsar. Bitişik yapı, üç katlıdır. Uzun yıllar cami bu şekilde kullanılmıştır. (Şekil 1. 42)

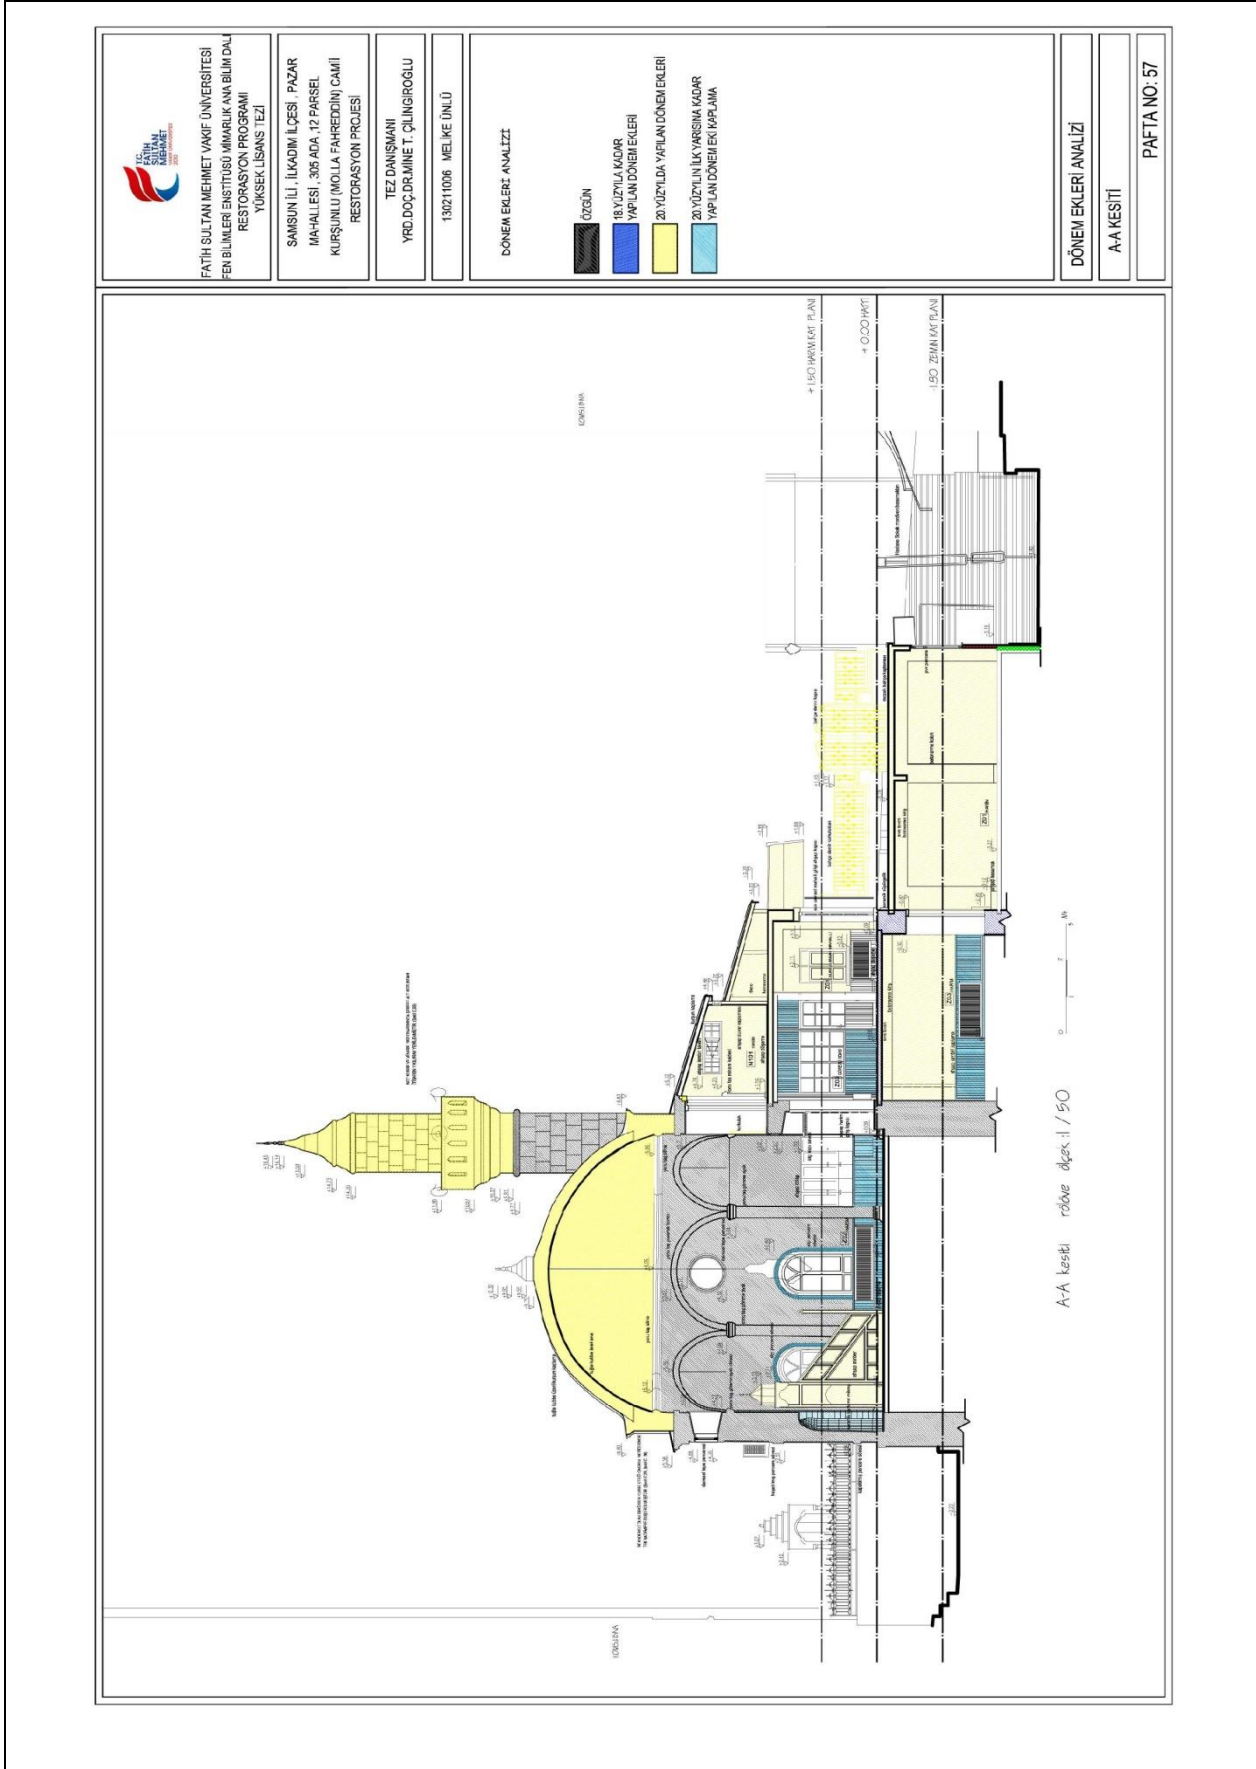
Ek G. 57: Dönem ekleri analizi, A-A kesiti

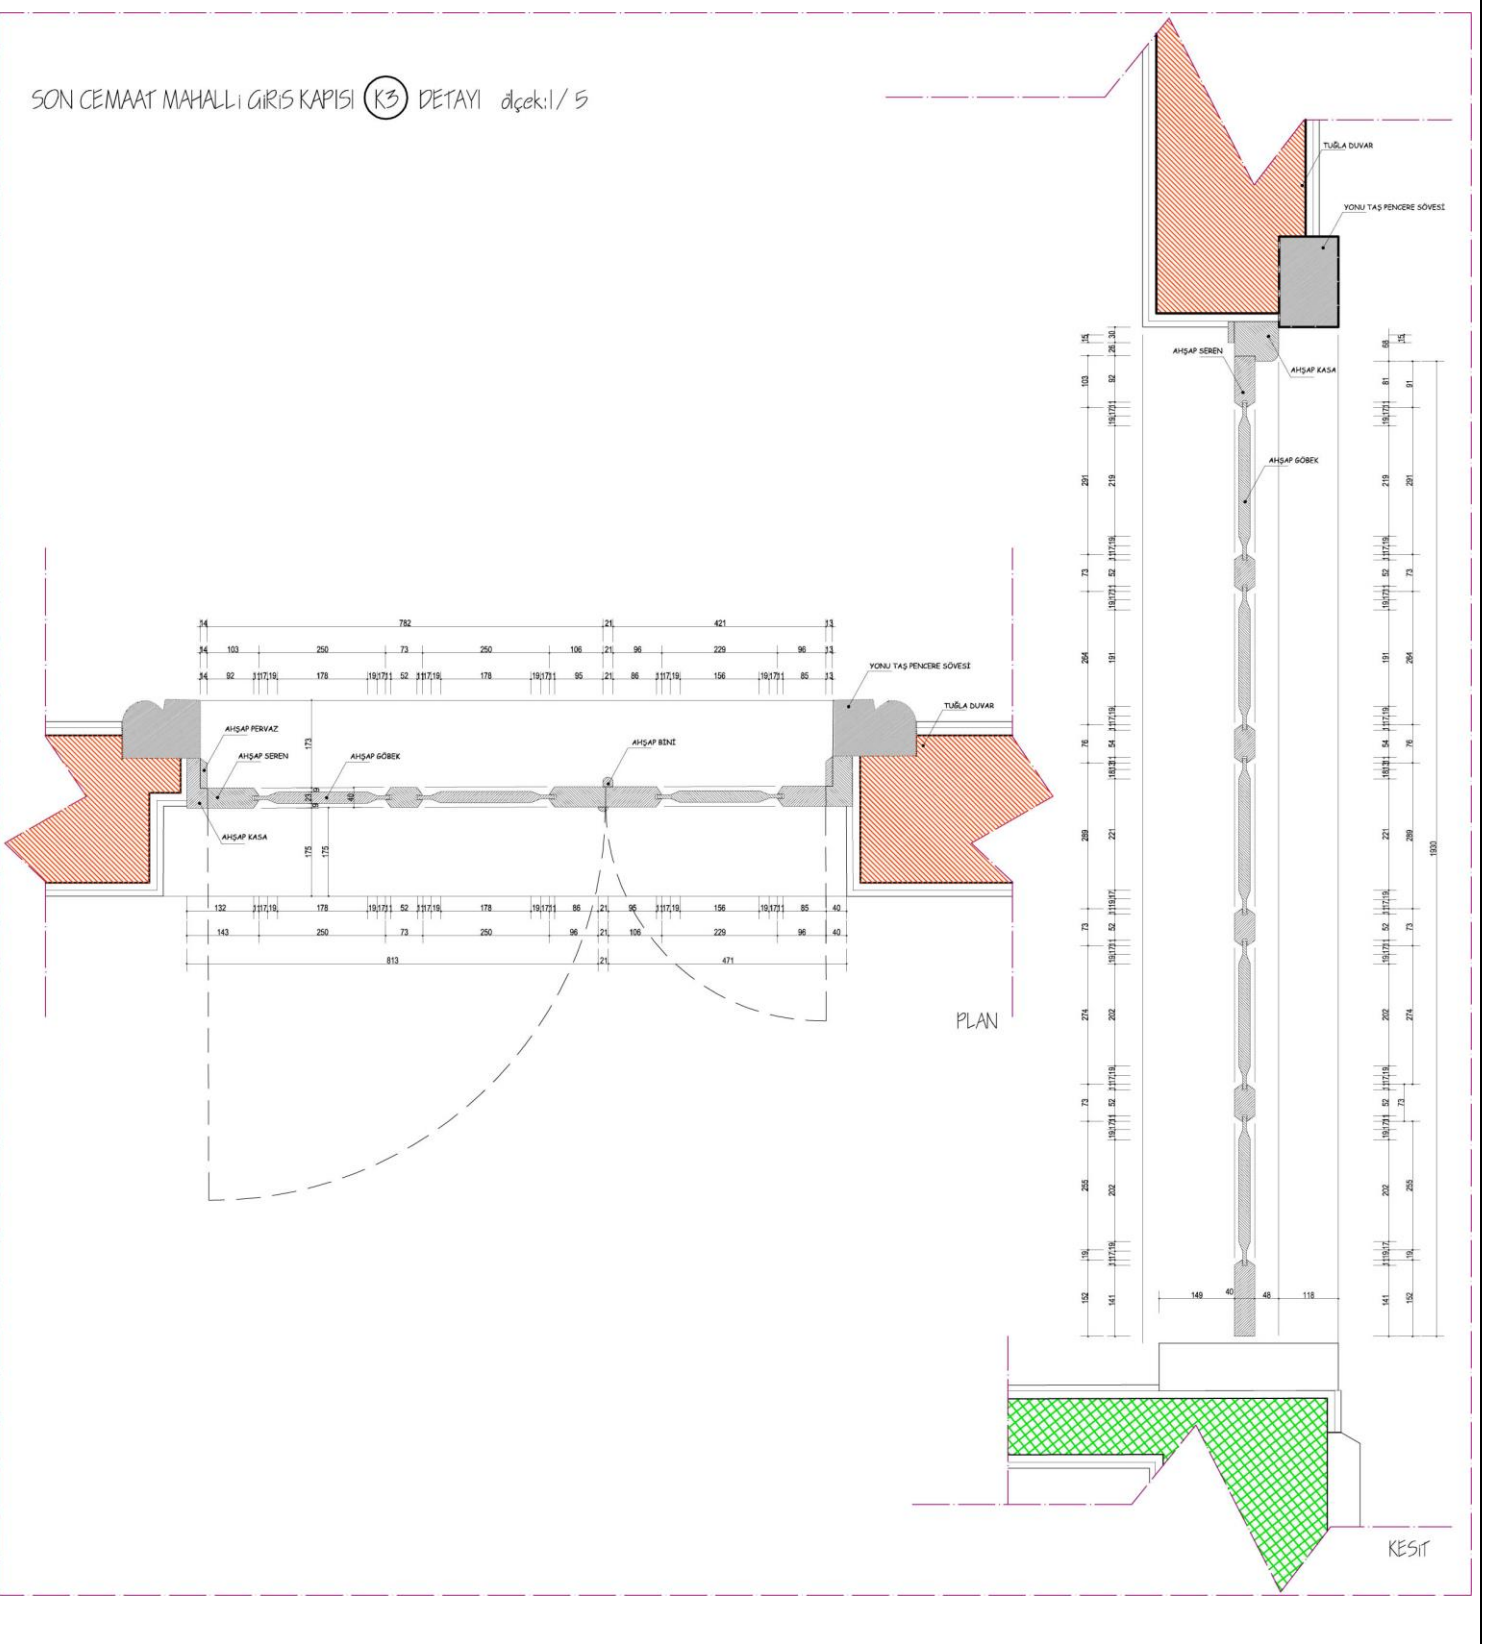
Ek G. 146: Rölöve detayları, son cemaat mahalli K3 kapısı iç ve dış görünüş detayı

SON CEMAAT MAHALLI GİRİŞ KAPISI (K3) DETAYI d.çek:1/5
