NURUOSMANIYE CAMİİ ve 2010-2012 YILLARI RESTORASYONU

Nuruosmaniye Mosque and Restoration in Years 2010-2012

Prof.Dr. E.Fusun Aliođlu | *Kadir Has Üniversitesi*
Dr. Olcay Aydemir | *Y.Mimar, Vakıflar İstanbul 1.Bölge Müdürlüğü*

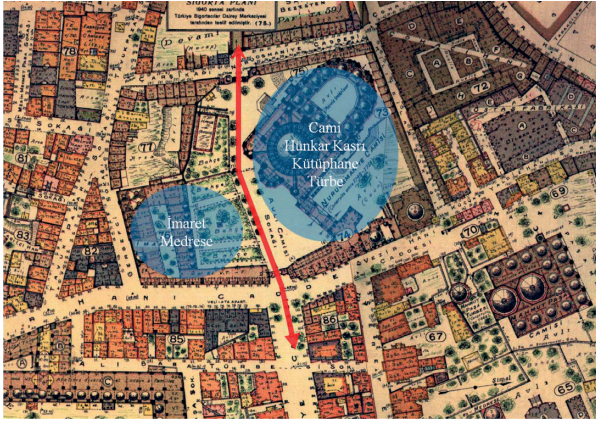
Şekil 3. Pervititch Haritası'nda Nuruosmaniye Külliyesi avlu yapılanması (Pervititch, 2003)

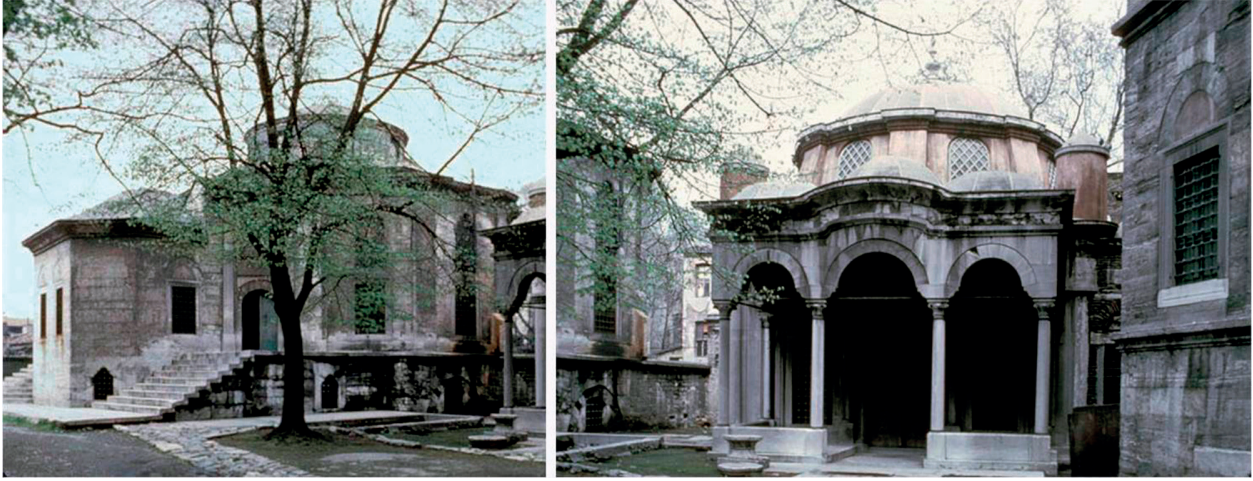
Fotoğraf 3. Kütüphane (Solda) ve Türbe (Sağda), Walter B.Denny, 1960 (www.archnet.org)

Külliye Kütüphanesi, Vezir Hanı Caddesi ile Kılıççılar Sokağı'nın kesiştiği köşededir. Vezir Hanı Caddesi'ne cephesi olan Türbe ile Kütüphane bol boşluklu bir ihata duvarı

ile birbirine bağlanmıştır. Hünkâr Kasrı ile Medrese de aynı cadde kenarında yer almaktadır. Ancak Hünkâr Kasrı zemin katı ve Medrese ile cadde arasında dükkânlar vardır. İmaret, Birinci Avlu'nun güneyinde, Medrese'ye bitişik olarak inşa edilmiştir. Sebil ve Çeşme, Külliye'nin Kapalıçarşı'ya açılan

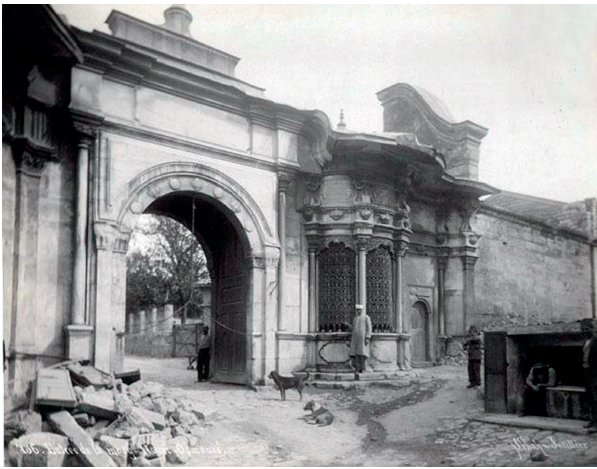
Fotoğraf 4. Sebül, Sebah and Joaillier, 1890 (www.archnet.org)

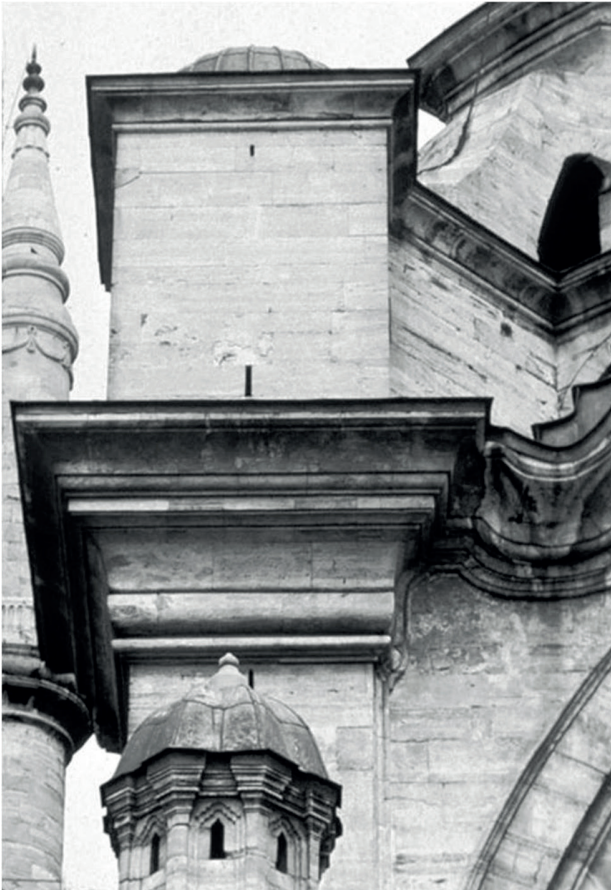
Fotoğraf 7. Üst örtüden ayrıntılar, Walter B.Denny, 1960 (www.archnet.org)

latma sisteminin değişik bir üslupla yenilenmesidir... (Kuban 2007: 532) olarak tanımlanmaktadır. Yapının yükseltilmiş bir subasman üzerinde inşa edilmesi, askı kemerlerindeki korniş, payanda biçimi, askı kemerleri alınlıklarındaki dar, uzun pencereler, kasnak pencerelerinin kısa aralıklarla dizilişi temel Barok etkiler olarak sıralanır (Arel 1975: 60). Nuruosmaniye Camisi'nin Edirnekapı Mihrimah Sultan Camisi'ne benzeyen üst örtüsünün ...çok güçlü profillerle de zenginleşerek yapıya, hiçbir klasik yapıda görülmeyen bir strüktürel ifade... kazandırdığı (Kuban 2007: 532, 535, 536) belirtilir.

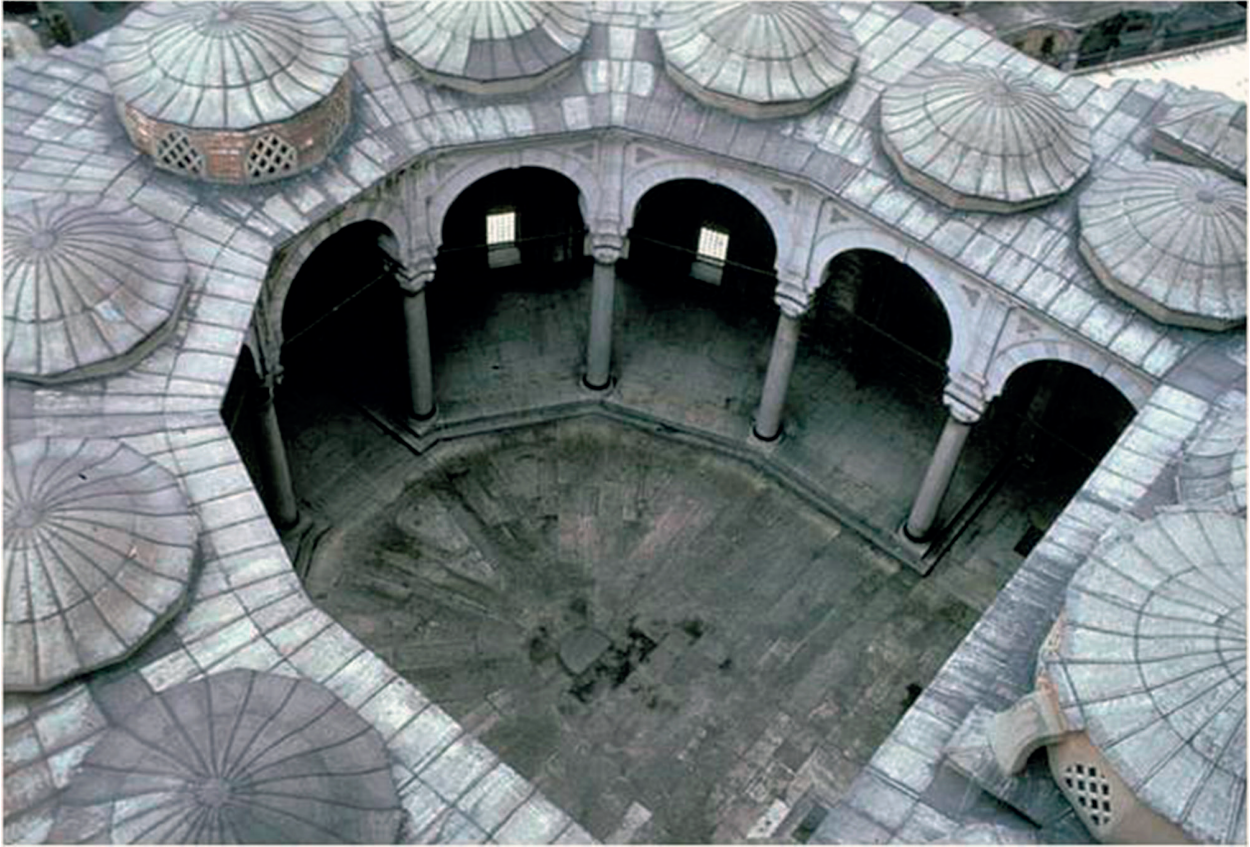
Fotoğraf 9. Cami Avlusu, Walter B.Denny, 1960 (www.archnet.org)

Nuruosmaniye Camii'nde sonraki cami tasarımlarda bir daha görülmeyecek olan özellik, poligonal avlu biçimlenmesidir. Bu, Barok üslupta tasarım yapmakta olan Simeon Kalfanın ...avlunun biçimi, asıl kütlede binayı ananevi kare formundan ayıramamış olan mimarın, hiç olmazsa burada ovale yakın bir form ... (Kuban 1954: 27) aramış olabileceği biçiminde tanımlanmaktadır.

Osmanlı Klasik dönem camilerinin vazgeçilmez öğelerinden biri olan şadırvana Nuruosmaniye Camisi avlusunda yer verilmemiştir. Caminin tasarımı şadırvana gerek duymamış görünmektedir. Külliye'nin konumlanması bağlamında ele alındığında avludaki şadırvana ulaşmak o kadar da kolay olmayacaktı. Çünkü avlunun doğu ve batı kapıları (AG1 ve AG2) özellikle kuzey kapısı (AG3) cami

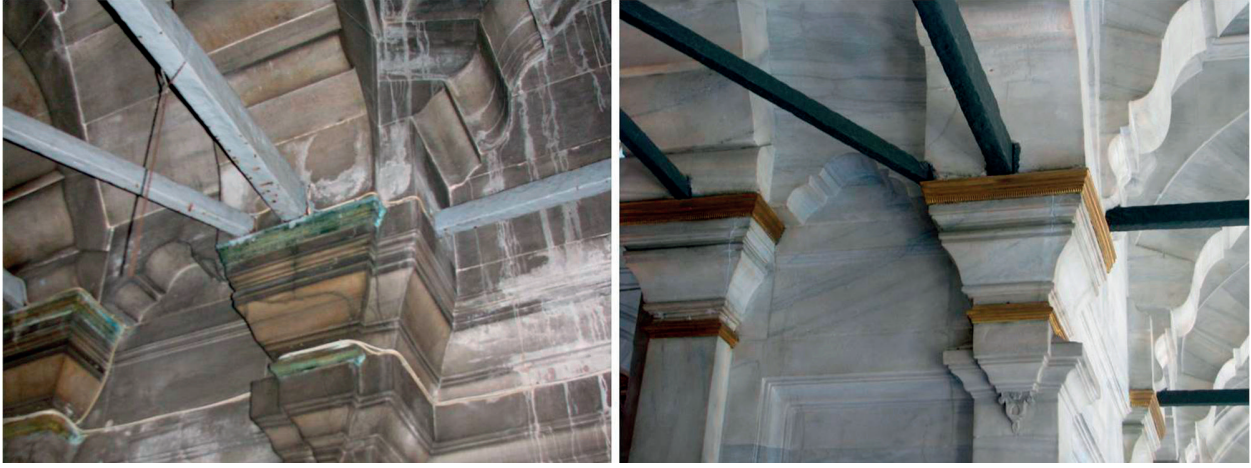
Fotoğraf 10. Kontrollü düşük basınç altında kumla temizlenmiş mermer yüzeyler (Durak 2012)

Yapıda, kagir, metal ve ahşap bazı yapı elemanlarındaki *kir* olarak tanımlanan bozulmalara *kimyasal ve mekanik temizlik* yöntemi uygulanmıştır. Ancak Nuruosmaniye Camisi'nde kullanılan kenet, zıvana, gergi vb demir malzeme yoğunluğu dikkate alınarak, sulu temizlik sistemlerinin sakıncalı olacağı kabul edilmiş ve garnet malzeme kullanılarak, kontrollü düşük basınçlı kumlama ile mekanik temizlik yapılmıştır. Cami iç ve dış yüzeylerindeki mermer, küfeki yüzeylerin, demir şebekelerin ve gergilerin temizliklerinde mikro kumlama yöntemi tercih edilmiştir. Bazı durumlarda farklı temizleme yöntemleri de kullanılmıştır. Örneğin Camideki profilli mermer yüzeylerde kumlama ile temizliğin ardından çıkmayan kirler, bistüri ve benzeri aletler ile uzmanlar tarafından hassas biçimde temizlenmiştir. Minare taş yüzeylerindeki kir kısmi olmak üzere, zorunlu olarak sulu kumlama ile temizlenmiştir. Dışıklarda bulunan silikon kalıntıları ise sıcak hava tabancası ile gevşetilir,

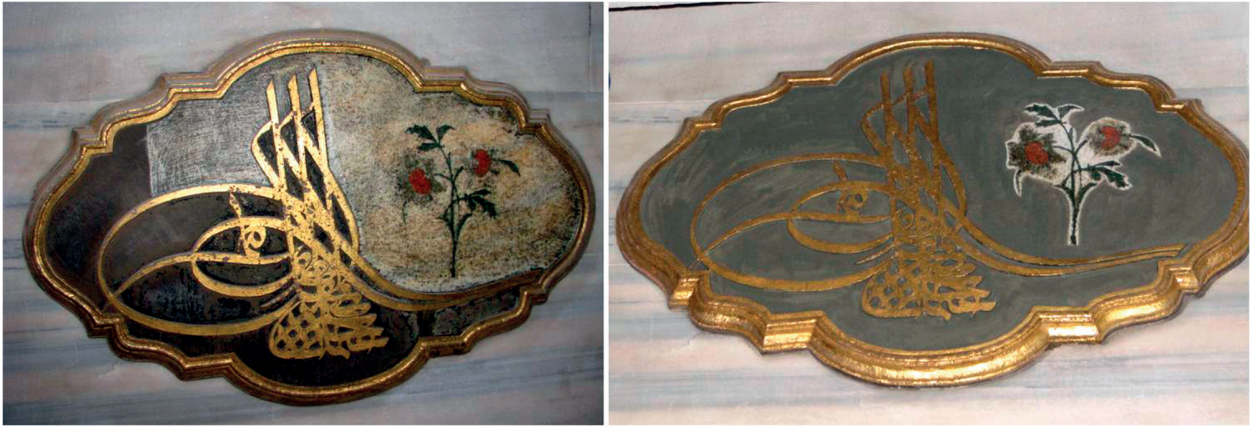
Fotoğraf 11. Temizlenmiş bezemeli yüzeyler (Durak 2012)

mekanik olarak kaldırılmıştır. Hat yazılarının temizliğinde ise uzman konservatörler tarafından uygun yöntemlerle özgün zemin ortaya çıkarılmıştır. Kapılar, pencere kapakları vb ahşap yapı elemanlarında yüzeylerdeki kir, reçine kimyasal malzeme ile ve elle temizlenmiştir.

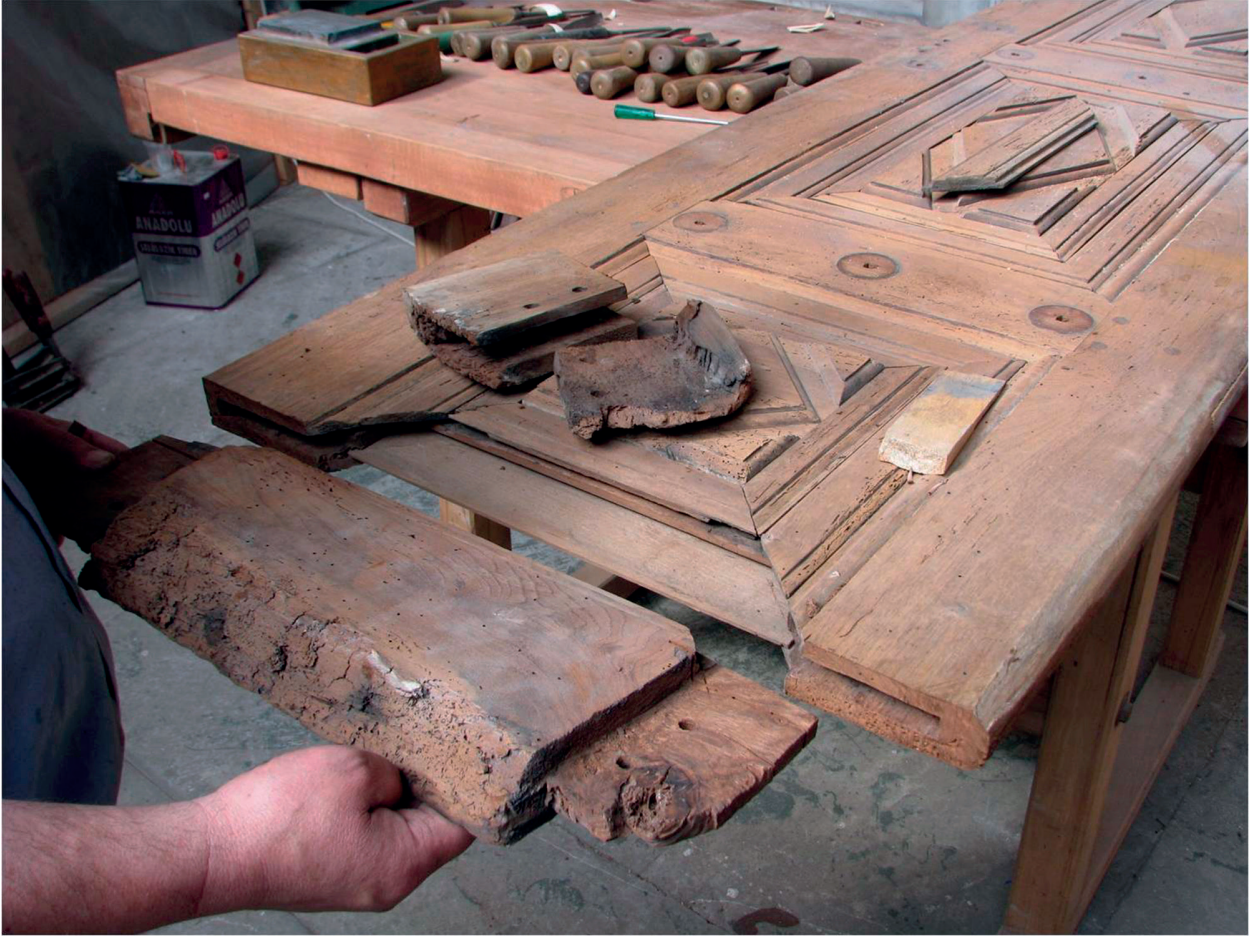
Fotoğraf 12. Ahşap malzemede temizlik-bütünleme-sağlamlaştırma (Durak, 2012)

Camide uygulanan önemli restorasyon yöntemlerinden biri de *sağlamlaştırma* olmuştur. Sağlamlaştırma iki temel konuda uygulanmıştır. Bunlardan biri yapı malzemesinin sağlamlaştırılmasıdır. Niteliklerini kaybetmiş ahşap doğramalar, meşe malzeme ile yenilenecek; sıva, mermer, taş çatlakları mikroenjeksiyon yöntemi uygulanarak; mermer, küfeki vb kağır malzemedeki kırık, çatlak vb yapısal hasarlar giderilerek, yok olmuş bölümler tamamlanarak; çatlamış sütun başlıklarına saf epoksi malzeme ile enjeksiyon yapılarak; çatlaklar özgün malzeme ile doldurularak; derzleme yapılarak; bazı yüzeylerde kimyasal ya da mekanik temizlik sonrasında tozumaya karşı yüzey dirençli hale getirilerek, kısmen, belli noktalarda su itici izolasyon uygulanarak; temizlik yapılmış ahşap malzeme fumigasyon işlemine tabi tutularak, ahşap malzemeler ilaçlanarak sağlamlaştırılma işlemleri yapılmıştır.

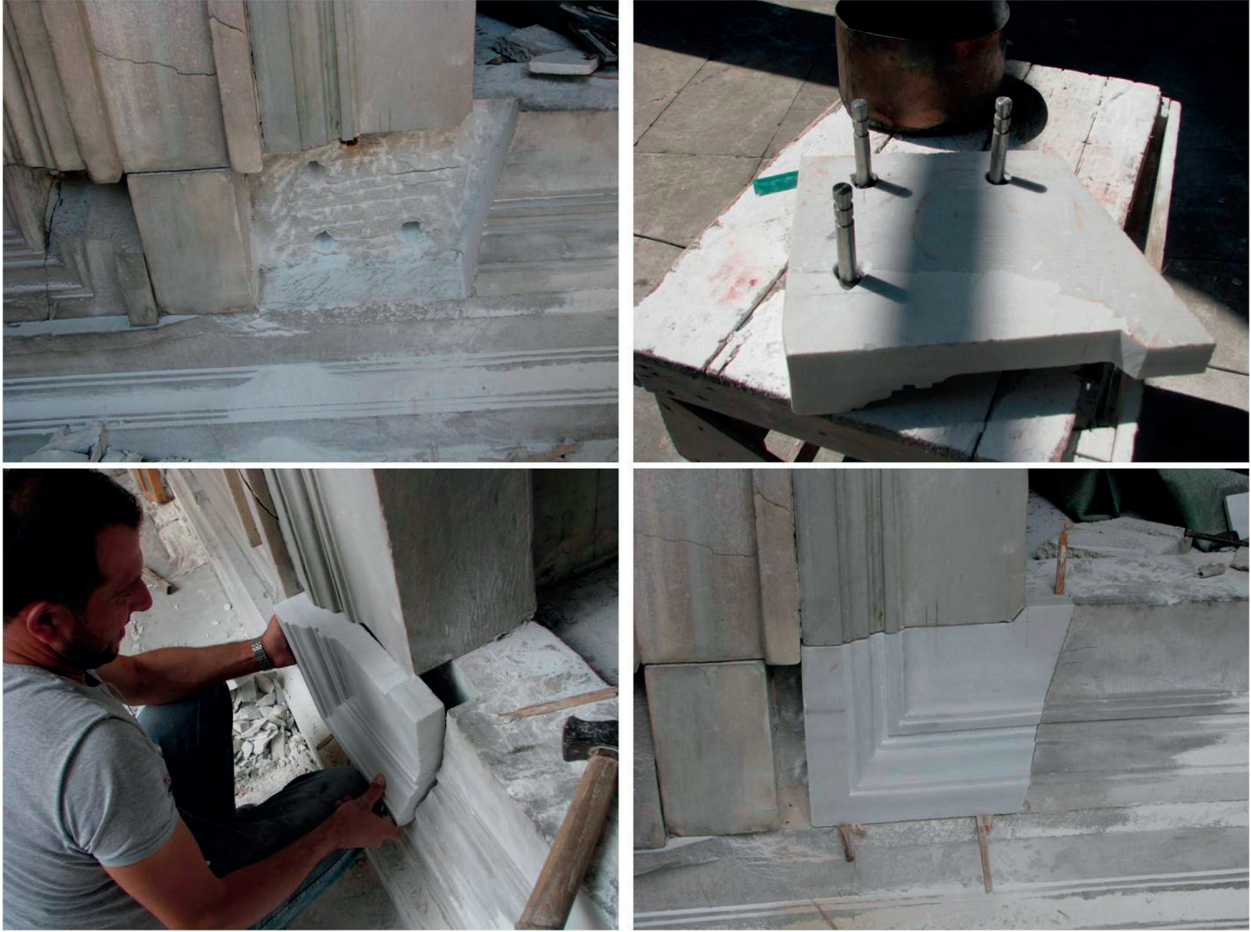
Fotoğraf 13. Mermer yapı elemanı bileşenlerinde temizleme-bütünleme-sağlamaştırma (Durak, 2012)

Camide, bazı yapı elemanlarındaki tahrip olmuş ya da kopmuş parçalar tamamlanarak *bütünleme* işlemi gerçekleştirilmiştir. Mermer, küfeki taşlar, içlikler, pencere doğ-

laklara paslanmaz çelik malzeme kullanılması; mermer bütünlüklerinde paslanmaz çelik-epoksi-hidrolik kireç esaslı yapıştırma harcı kullanılması; kopmuş taş parçalarının derz harcı ve paslanmaz çelik tijler ile yerine tespiti yapılan taşıyıcı sistem sağlamlaştırma örnekleridir. Ancak, Nuruosmaniye Camii'ndeki en önemli taşıyıcı sistem sağlamlaştırması bodrum katta, yapının alt yapısına uygulanmıştır. Burada güçlendirme projesine uygun olarak kemer ve tonoz açıklıklarındaki gergi ile duvarlardaki hatıl boşluklarındaki çürümüş ahşap ayıklanıp, yerlerine paslanmaz çelik malzeme yerleştirilerek taşıyıcı sistem sağlamlaştırması yapılmıştır.

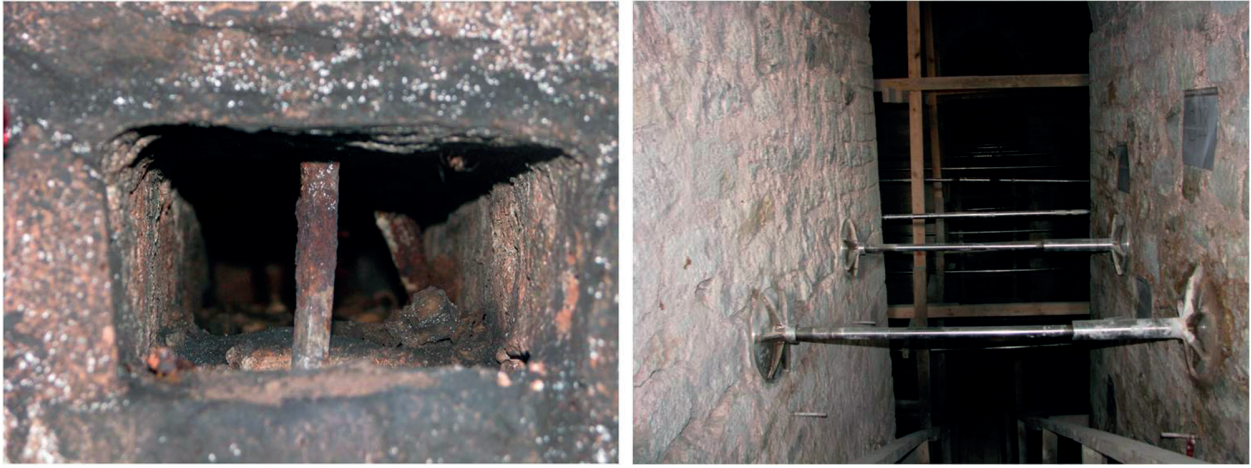
Fotoğraf 14. Cami alt yapısında/bodrum katta, solda temizlenmiş hatıl boşlukları, sağda sağlamaştırma örneđi (Durak, 2012)

Yapıda uygulanan diğer sağlamlaştırma, taşıyıcı sisteme uygulanmıştır. Ağırlık kule çekirdeklerinde bulunan çat-
