SELÇUK ÜNİVERSİTESİ İLE VAKIFLAR GENEL MÜDÜRLÜĞÜ'NÜN
İŞBİRLİĞİ İLE YÜRÜTÜLEN PROJELER

KONYA KARAPINAR SELİMİYE KÜLLİYESİ VE KONYA MAHKEME HAMAMI

Osman Nuri DÜLGERLER

1. Karapınar Sultan Selim Külliyesi Kazı ve Restorasyon Projesi:

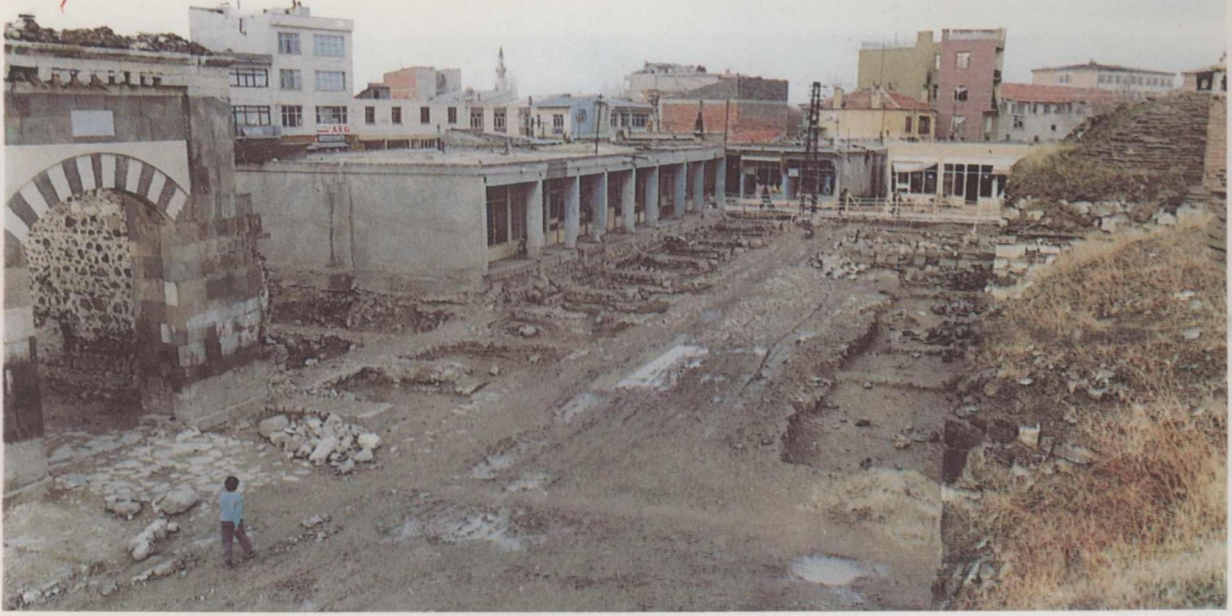
7. Karapınar II. Selim Külliyesi arasta bölümünün kazı sonrası genel görünüşü.

Önce tüm külliye kırmızı kota alınarak mevcut oluşumun rölövesi çıkartılmış, bu arada kazı seviyesini tesbit etmek için sondaj kazıları yapılarak, mevcut zeminin 0.70 m -1.35 m., bazı bölgelerde 1.50 m.de temel izleriyle karşılaşılmıştır. Kazı alanındaki bazı yapıların istimlakinin gecikmesi, bazı bölümlerdeki müstecir-lerin yapılı boşaltmaması sonucu kazı, önce hanın orta bölümünde ve Arastada yoğunlaştırılmış ve sıra ile diğer bölümlerde de sürdürülmüştür. Yaklaşık 10 ay süren çalışmalar sonucu külliyenin gerçek boyutları ve plan şemaları tesbit olunmuştur (Resim 7).

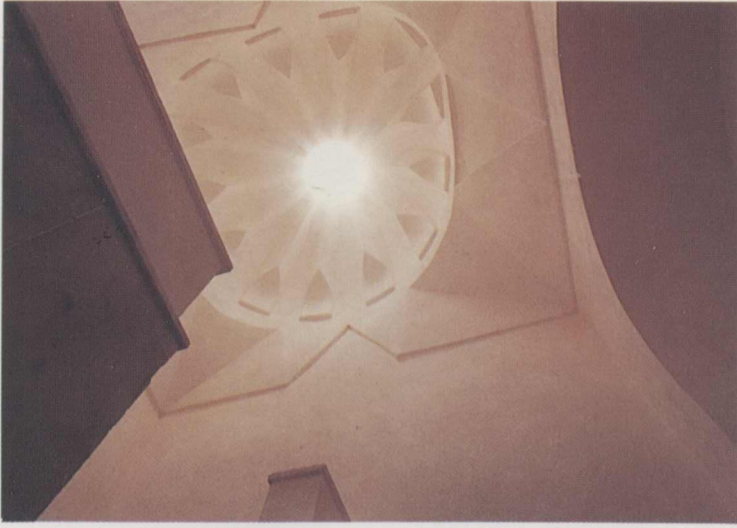
4. Konya
Mahkeme Hamamı
restorasyon sonrası
hela kubbesinin
görünüşü

şına alınmış, üst örtüsünün büyük bir bölümünün çökmesi nedeniyle alade bir onarımla kapatıldığı görülmüştür. Ancak gerçek kubbeye geçiş izlerinin de yok olması nedeniyle, mevcut oluşum ıslah edilmiştir (Resim 4).

-**Hela bölümü;** çevredeki kanalizasyon şebekesinin kodu kurtarmadığı için yükseltilecek, hamamın di-

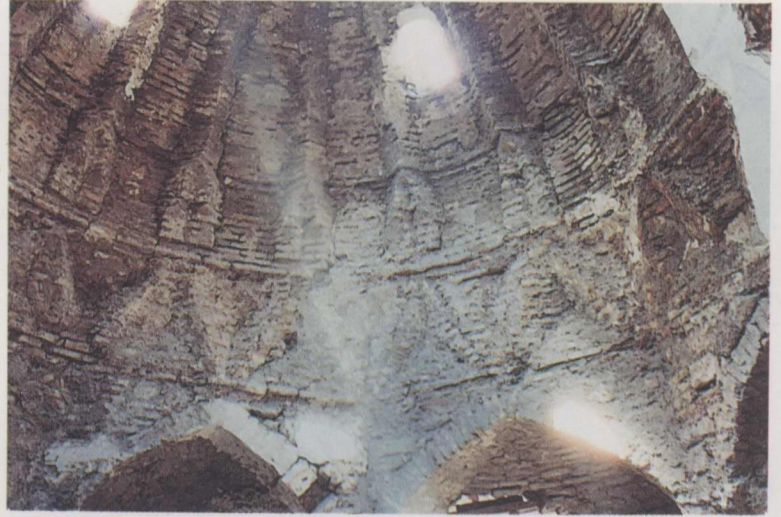
5. Konya
Mahkeme Hamamı
erkekler kısmı ılık bölümü
siva raspası sonrası
genel görünüşü.

-İlklık bölümü tepe ışıklarının tümünün kapatıldığı, muhdes tepe pencereleri açıldığı görülmüştür. Köşe tromp ayaklarının kesilerek ortadan kaldırıldığı tesbit edilmiş, halvet ile bağlantıyı sağlayan orijinal kapının kapatılarak muhdes kapı açıldığı görülmüştür. Kubbe orijinal biçimiyle onarılmış, tromp ayakları, bulunan orijinal ayak temellerine göre tamamlanmıştır. Yalnız halvetle bağlantıyı sağlayan muhdes kapı kapatılmayarak, orijinal kapı ile birlikte çifte kapılı olarak bırakılmıştır. Bu kararda bir başka etken olarak yaşlı ve hastaların durumunda gözönünde tutulmuştur (Resim 5,6,7).

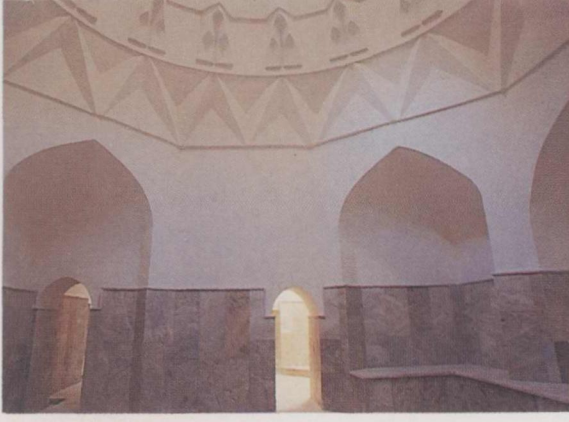
8. Konya Mahkeme Hamamı erkekler kısmı, traşlık kubbesinin restorasyon sonrası görünüşü.

-Traşlık: Üst örtünün bir bölümünün yıkıldığı, kırılmaç yuvası biçiminde yükseltildiği gözlenmiş, muhdes ekler kaldırılarak, orijinal şekliyle onarılmıştır (Resim 8).

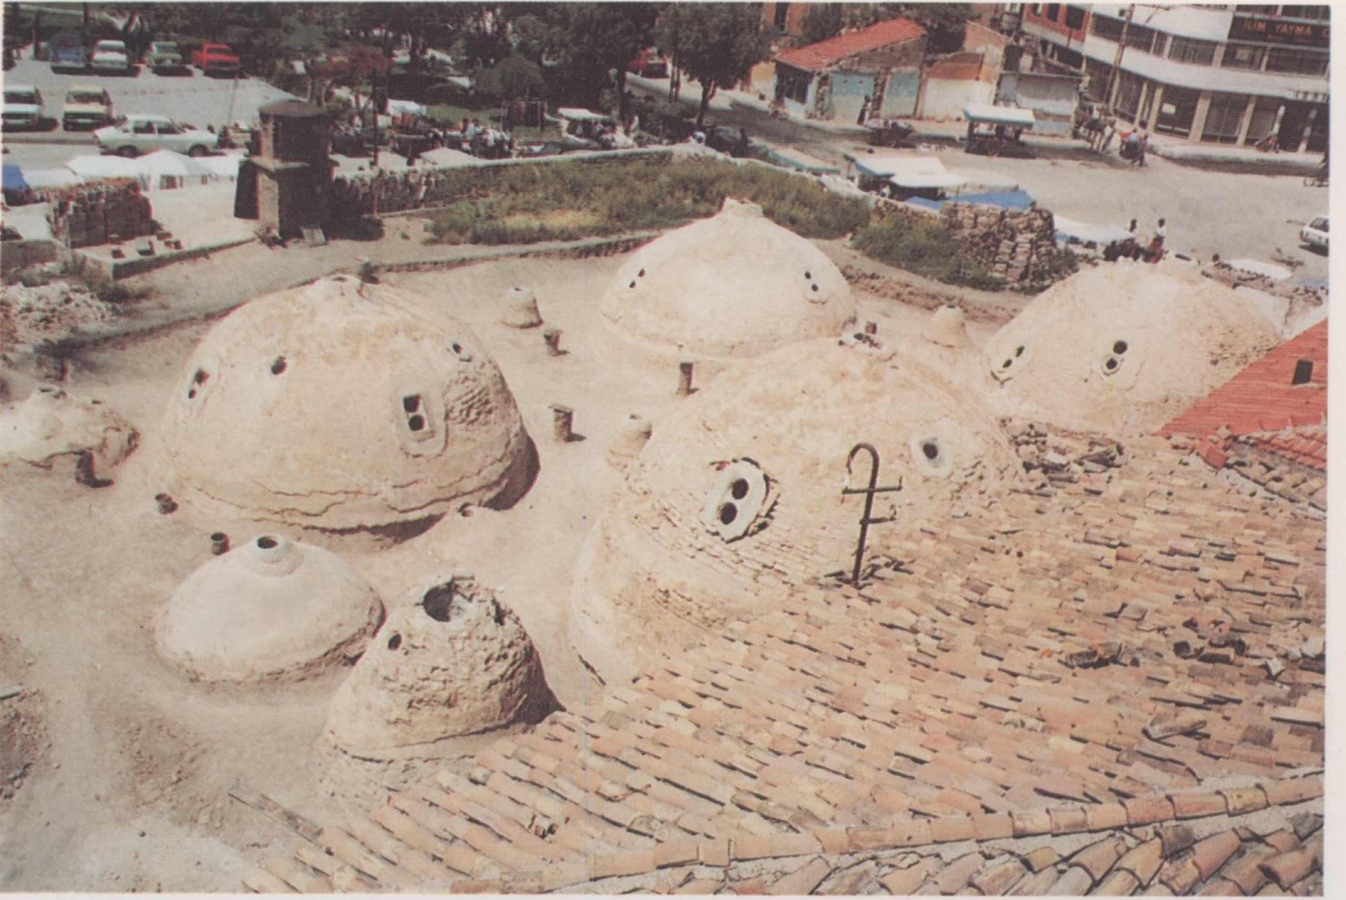
12. Konya Mahkeme Hamamı kubbelerinin restorasyon öncesi genel görünüşü.

c. Dış kubbeler: Hamamın üst örtüsündeki sıvalar ve dolgular temizlenmiştir. Ancak sıcaklık ve ılıklik kubbelerinde bağlayıcı harçların özelliklerini yitirmiş olmaları nedeniyle, kubbelerin tahkimi için birer tamburla sarılmış ve üstleri demirli mozaikle kaplanmıştır (Resim 12,13).
