**MÜTERCİM RÜŞDÜ PAŞA KONAĞI (VEFA LİSESİ EĞİTİM BİNASI)
RÖLÖVE, RESTİTÜSYON VE RESTORASYON PROJELERİ**

YÜKSEK LİSANS TEZİ

**MÜTERCİM RÜŞDÜ PASHA MANSION (VEFA HIGH SCHOOL'S
EDUCATION BUILDING) SURVEY, RESTITUTION VE RESTORATON
PROJECTS**

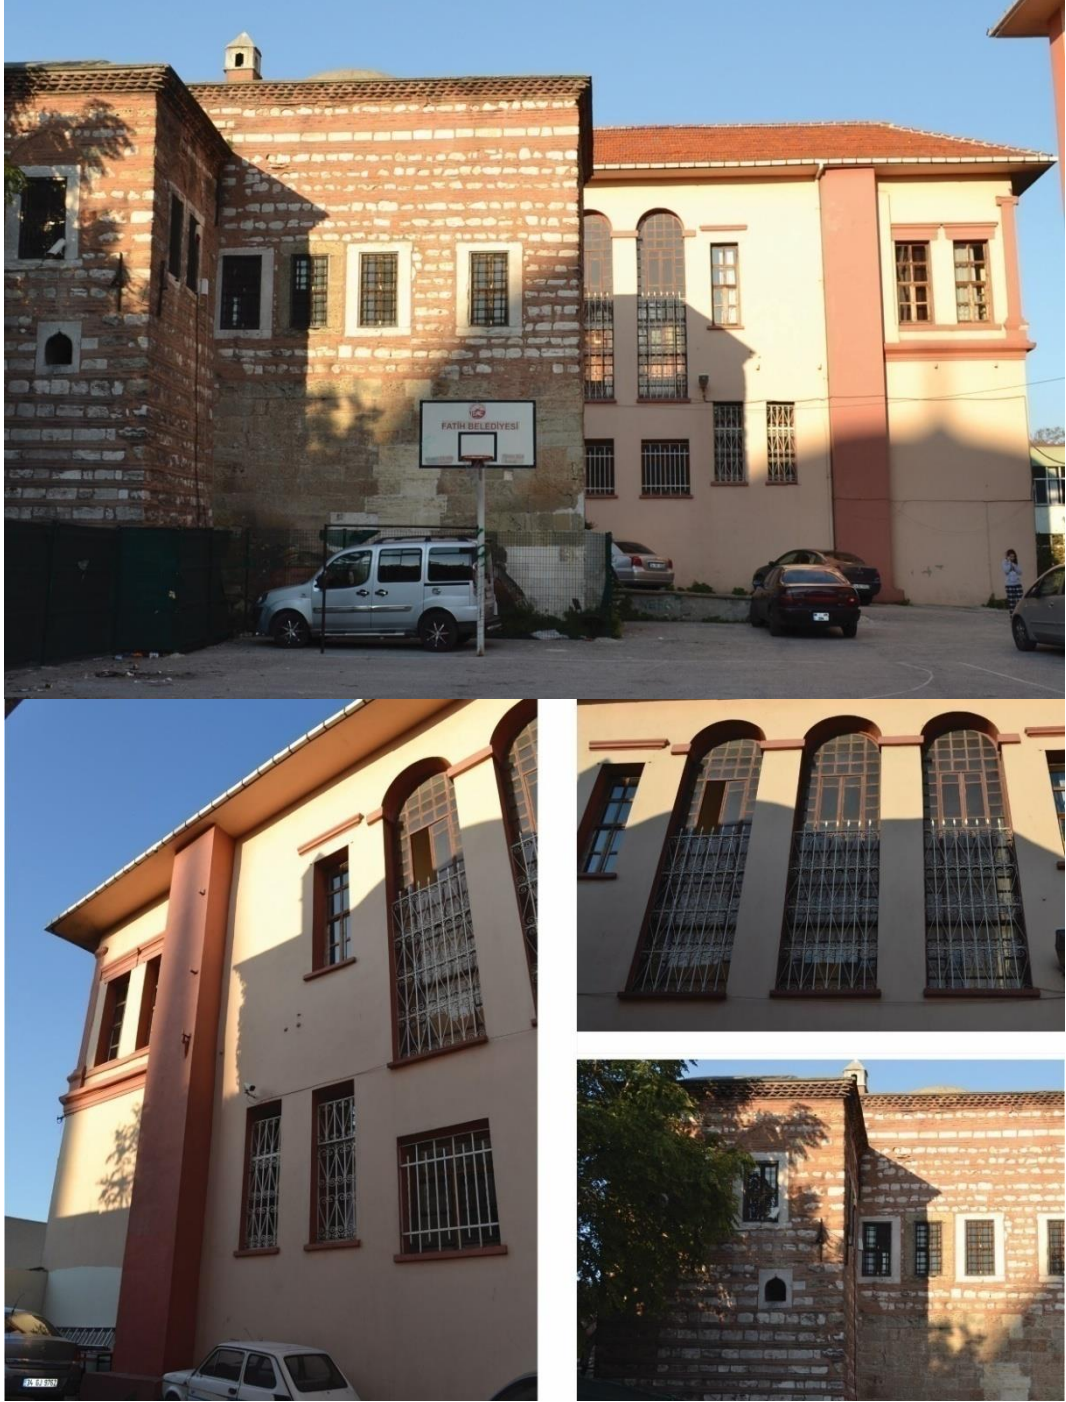
Sol cephede, Z02 Mzik Odası ve Z04 Bayan Öğrenci Wc' nin arka duvarında, betonarme payanda sistemi ile yapının geçmişte takviyeye alındığı anlaşılmaktadır. Cepheledeki düzen dikkatli incelendiğinde takviye payandanın yerine taş plastr olması gerektiği görlmekte, payanda sebebiyle veya bilinmeyen başka sebeplerlevar olan taş pilastrların ve iyon başlıklarının kaldırıldığı anlaşılmaktadır.

Şekil 37 : Vefa Lisesi güneybatı cephesi

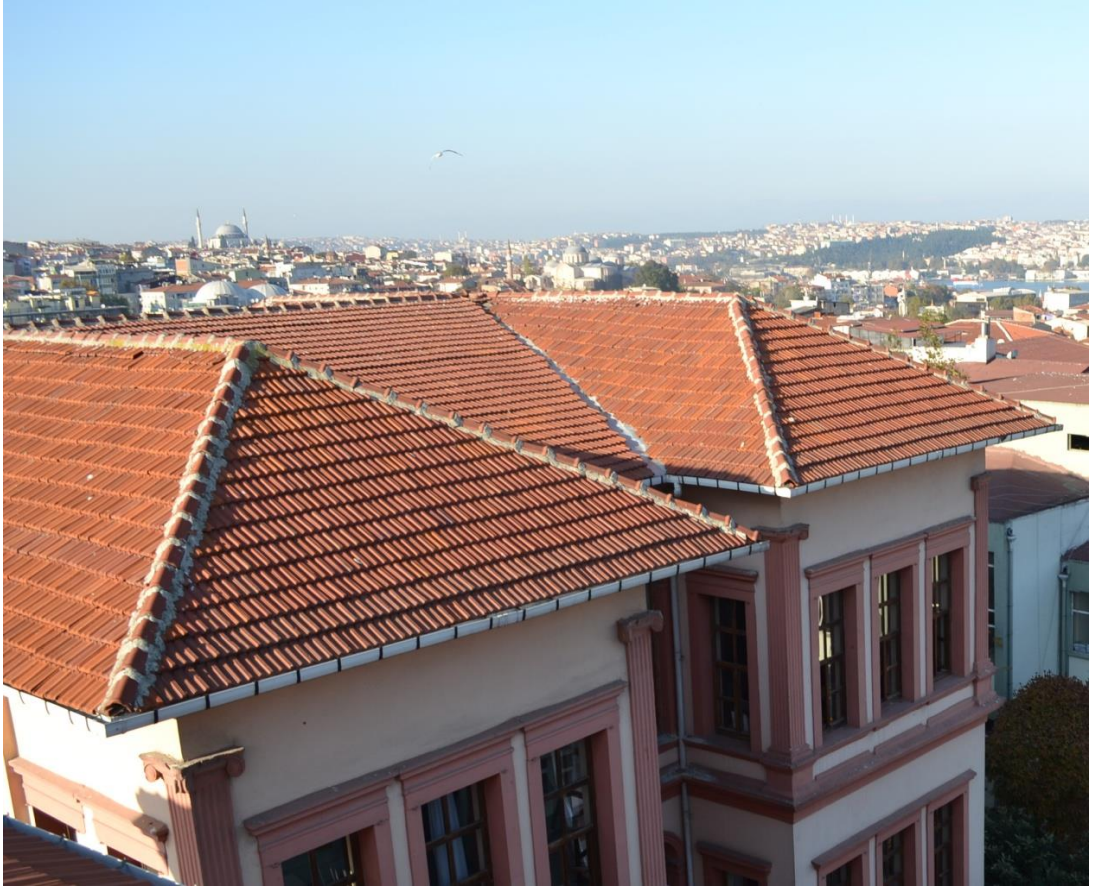
Çatı konstrüksiyonu ahşap döşeme kirişlemesi üzerine oturtma çatı olarak sonraki onarımlarda değiştirilmiştir.

Şekil 40 : Çatı örtüsü

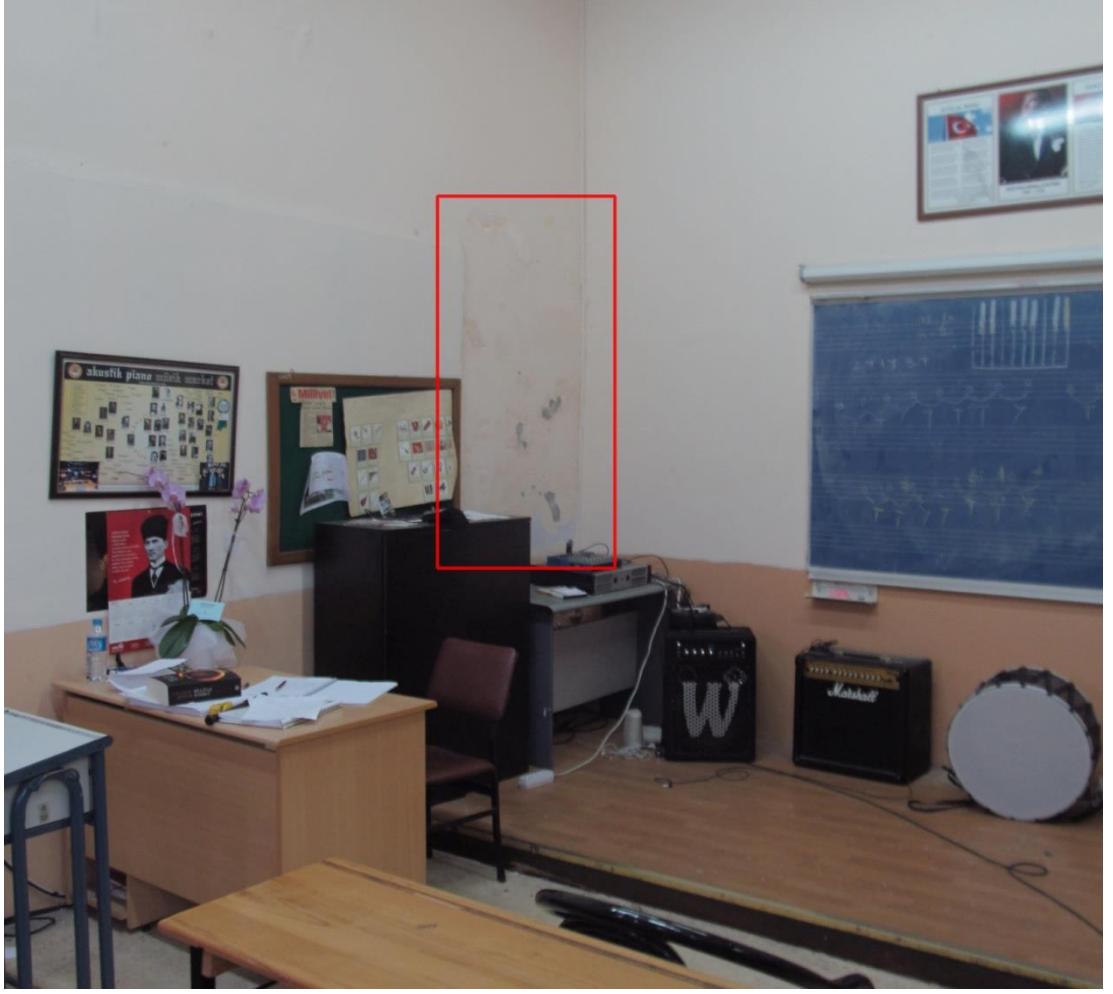
Yapının Z02 müzik odasının güneybatıya bakan ve toprak içinde kalan kısmi duvar alanı rutubet kaynaklı problem yaşamaktadır. Orta sofada yer alan ana merdivenin alt kısmına gelen, zemin katta yer alan kapıdan girilerek ulaşılan merdiven altı hacmi rutubet kaynaklı bozulmaya maruz kalmış durumdadır. Diğer taraftan yine güneybatı yönüne bakan Z03 Bayan Öğretmen WC ile Z04 Bayan Öğrenci WC aynı derecede sorunlara maruz kalmaktadır.

Şekil 47 : Müzik odası nem altındaki duvardan bir kesit

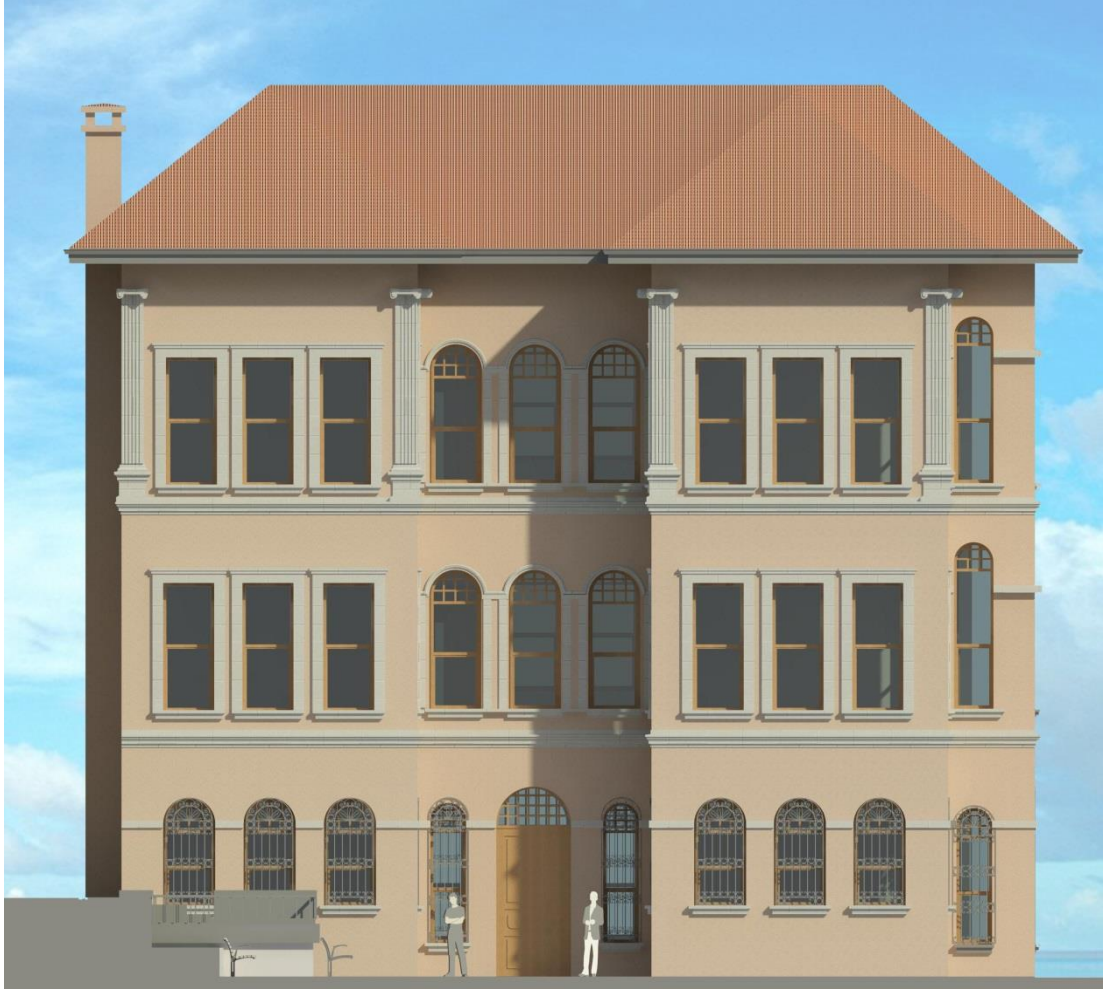
Şekil 76 : Vefa Lisesi restorasyon sonrasındaki halini gösteren kuzeydoğu cephe çalışması – Restorasyon projesi

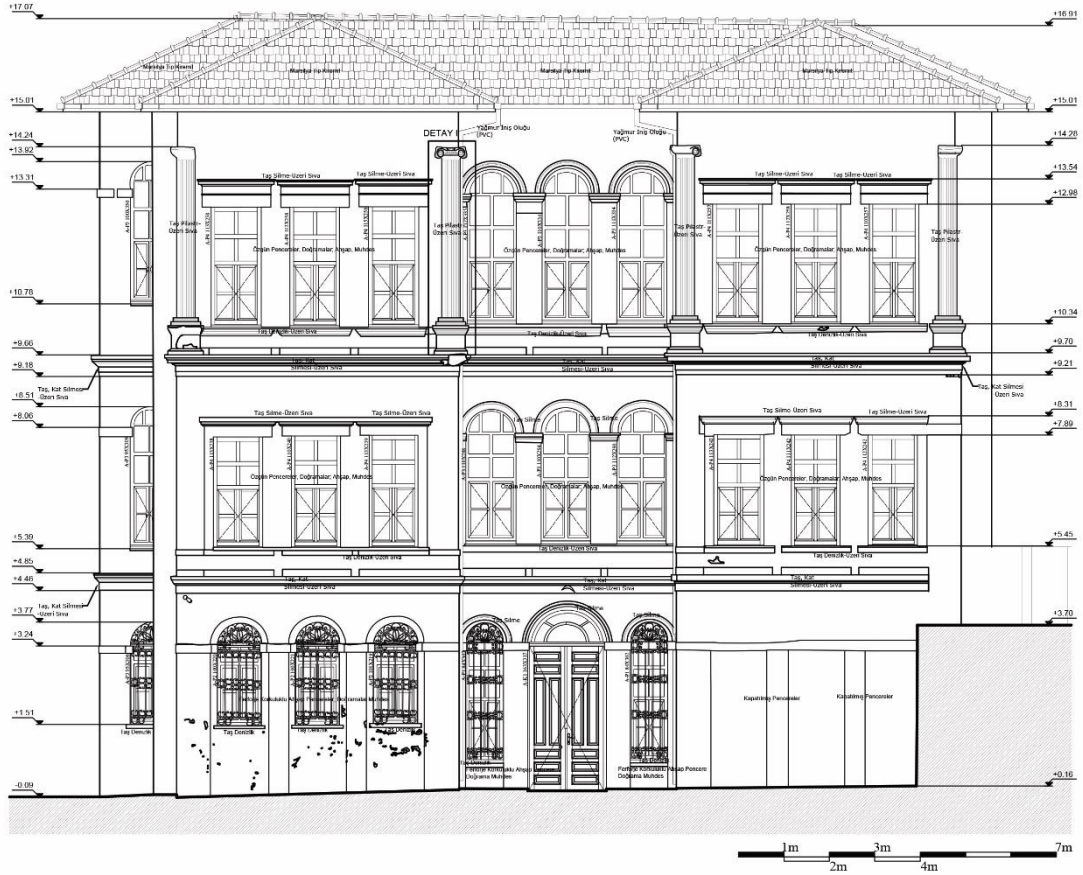
EK 15 : Kuzeybatı cephesi - Rölöve

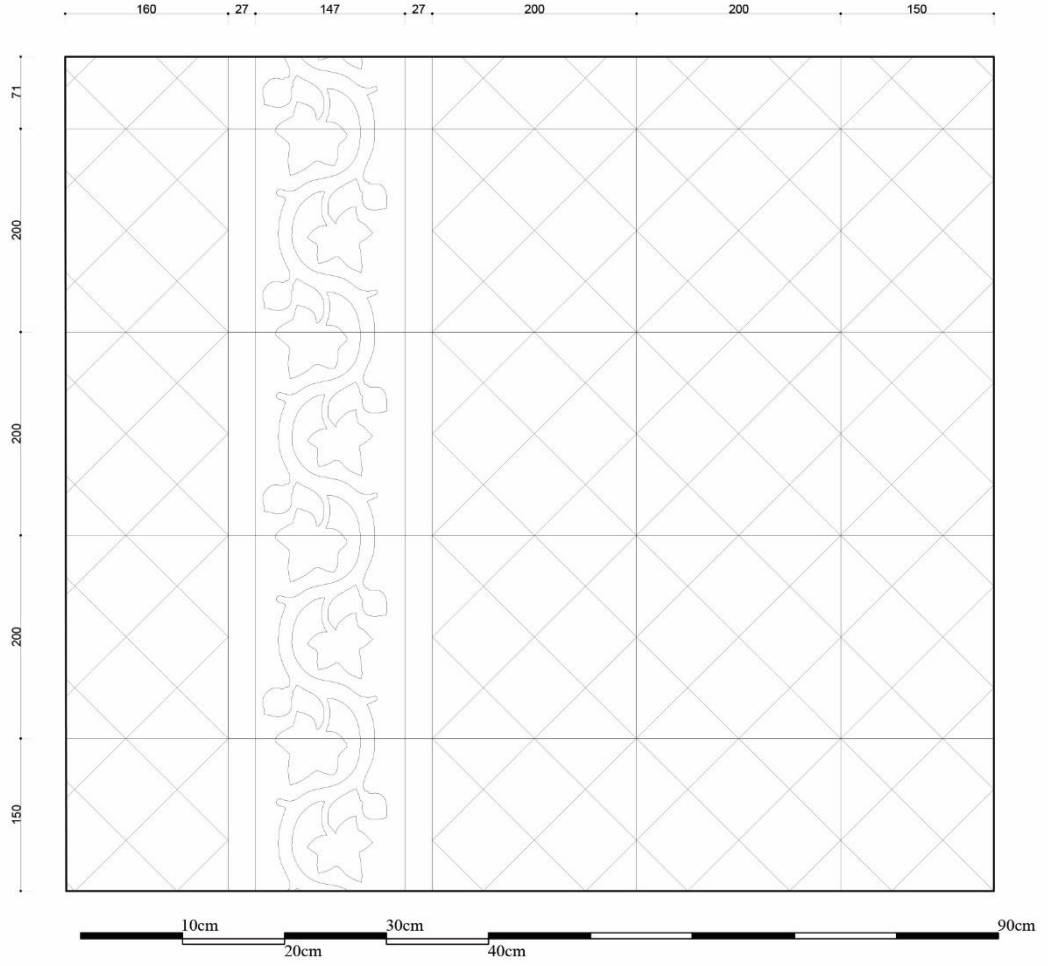
EK 26 : İkinci kat merdiven holü karosiman detayı - Rölöve

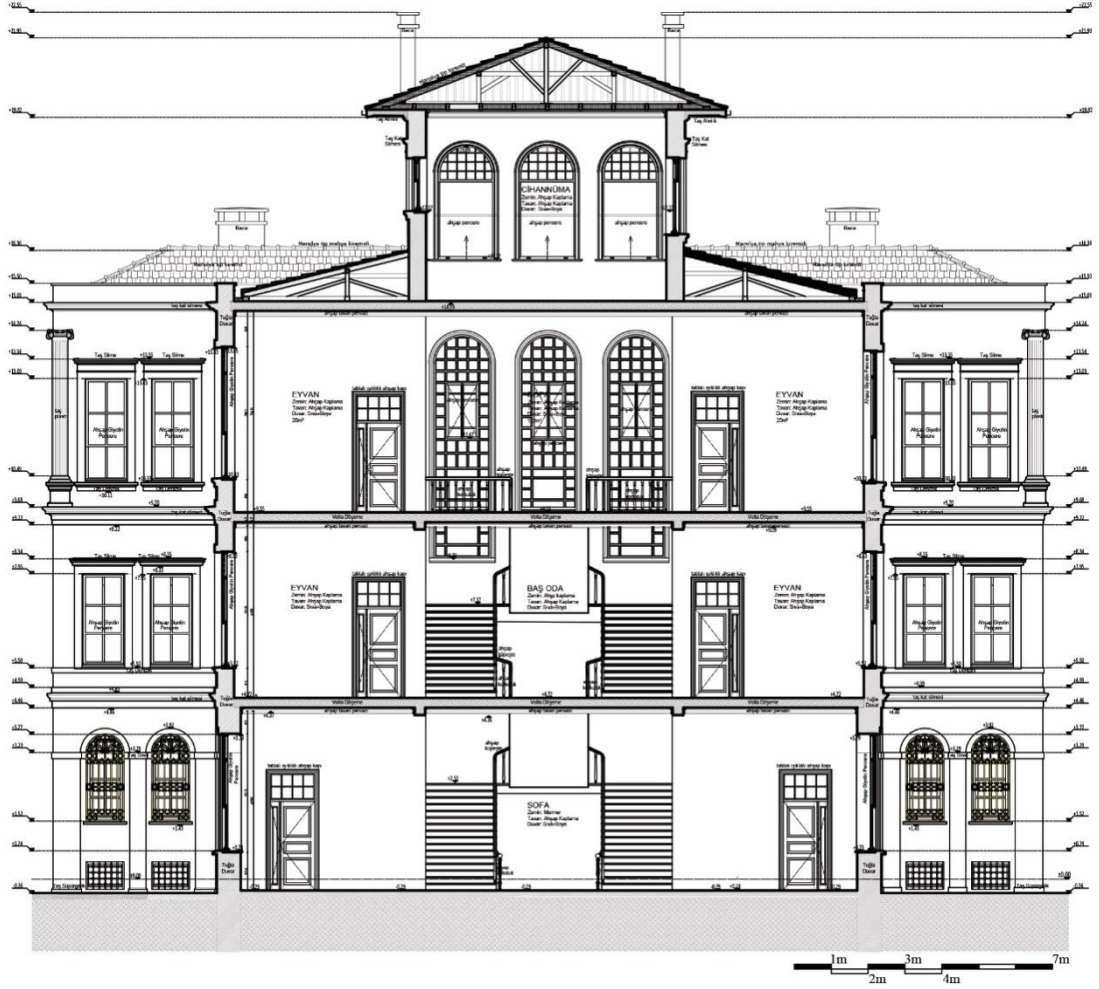
EK 44 : A-A kesiti - Birinci restitüsyon projesi
