BOSNA-HERSEK SARAYBOSNA İSA BEY HAMAMI

ISA BEY HAMMAM IN
BOSNIA AND HERZEGOVINA

Esin Serttař Yaren | *Rest. Uzmanı Y.Mimar*
Soner Uęurlu | *İnřaat Teknikeri*

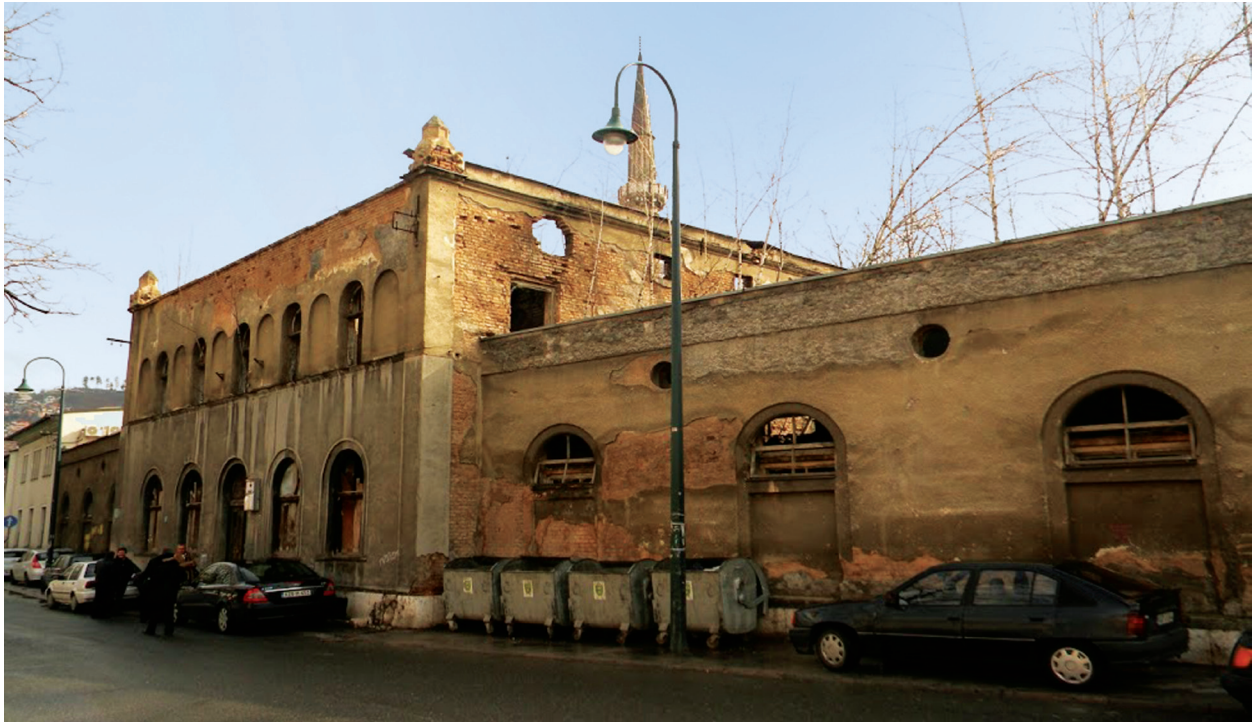
Fotoğraf 2- Restorasyona başlanmadan önce hamamın cepheden görünümü.

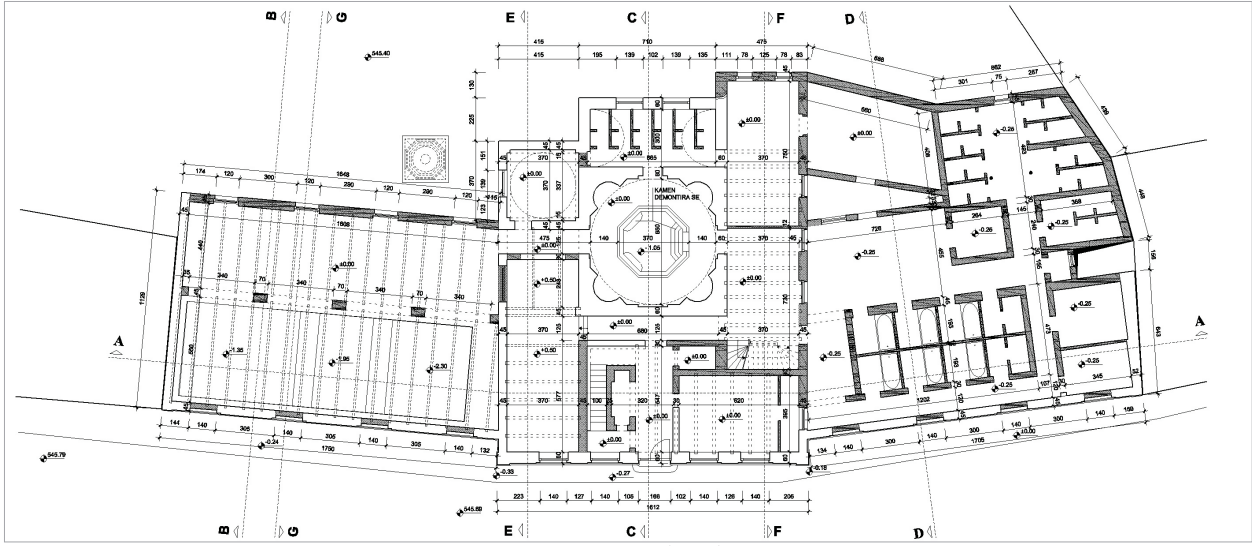
Çizim 1-Hamamın plan rölövesi.

farklılık gösteren hamam yapısı, inşa edildiği dönemin modern örneklerindedir. Merkezde bulunan sekizgen sıcaklık mekanı, dört kenarında yarım dairesel nişlerle çevrili ve üzeri kubbe ile örtülüdür. Sıcaklık kısmı, kuzey yönündeki koridordan girilen kareye plana yakın olup, ana mekana nispeten küçük bir kubbe ile örtülmüştür. Sıcaklık mekanının güneydoğu duvarı boyunca uzanan mekan da tonoz ile örtülüdür. Hamam kısmının asıl mekanlarını oluşturan bu merkezin iki yanındaki dikdörtgen bölümler ahşap çatı ile örtülmüştür.

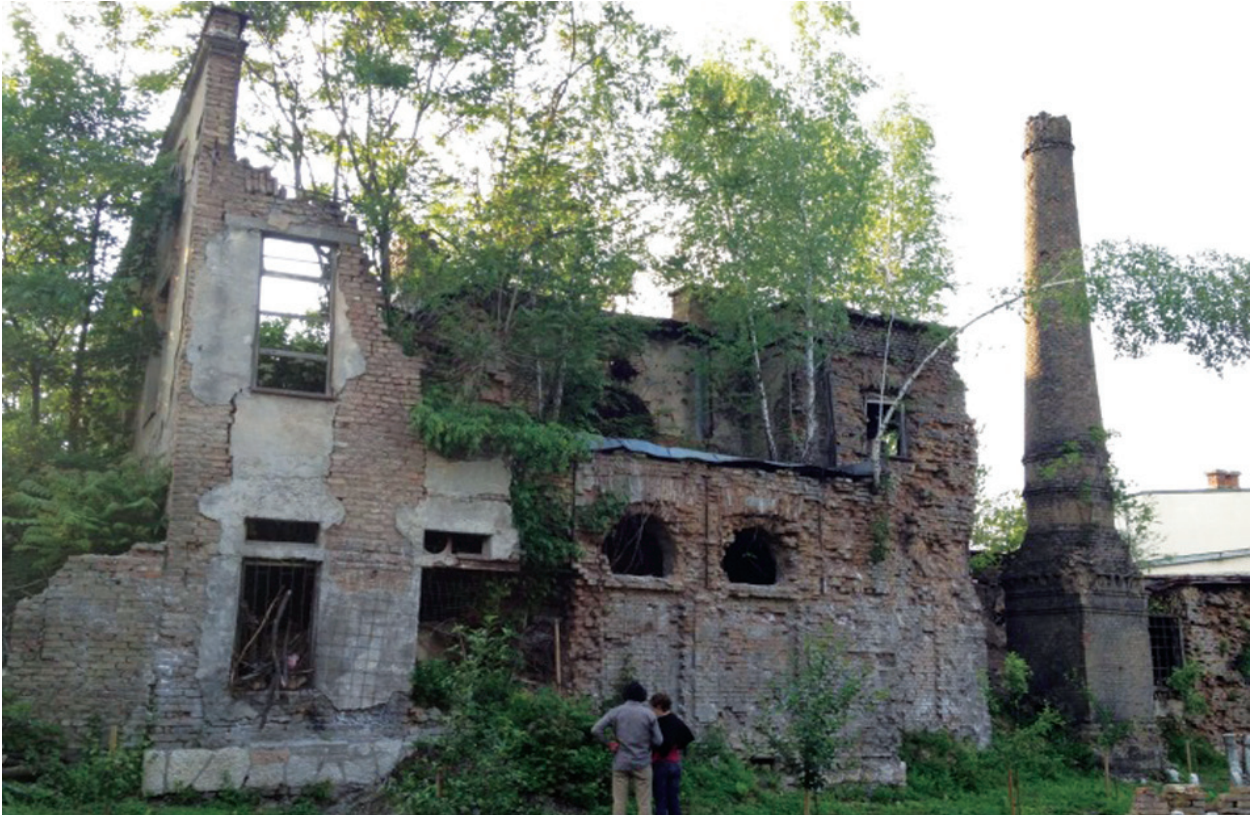
Fotoğraf 3- Restorasyon öncesi hamamın yandan görünümü.

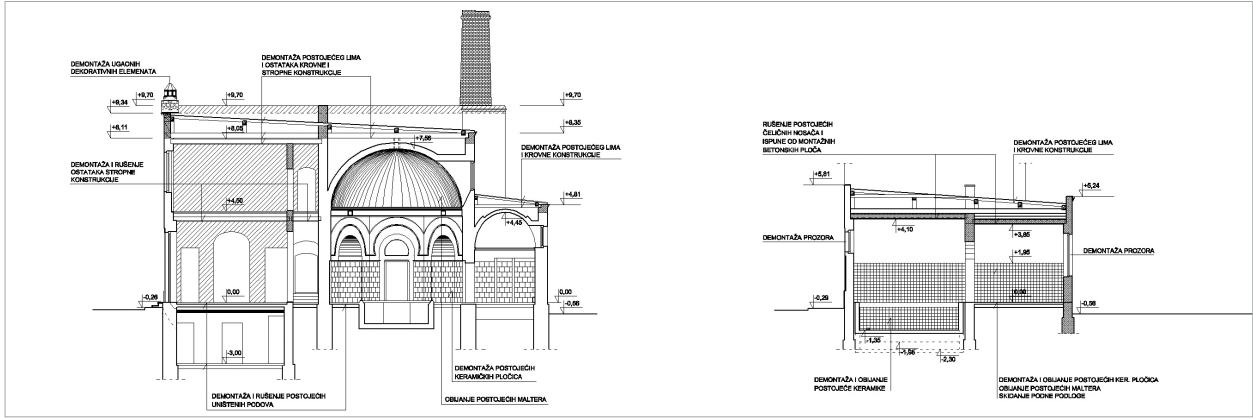
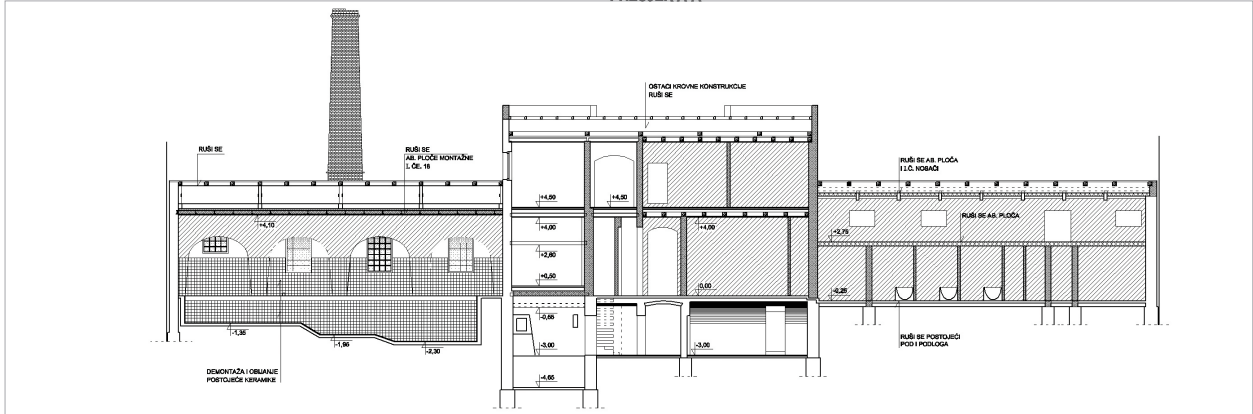
Çizim 2- Kesit rölöveleri.

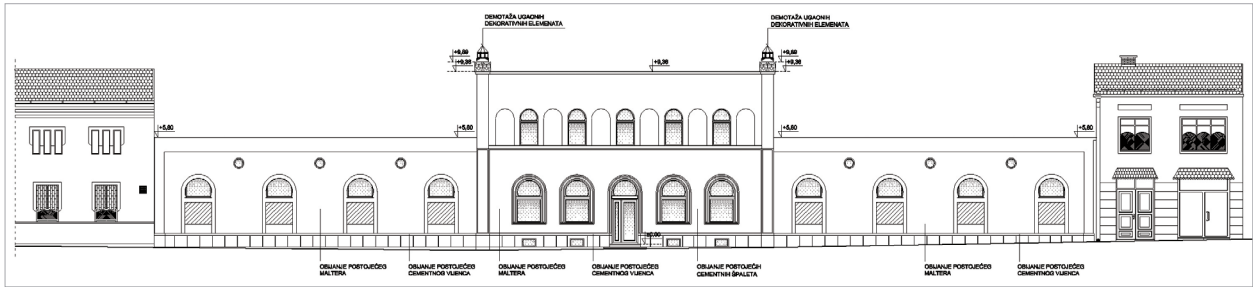
Çizim 3- Restorasyondan önce cephenin görünüşü.

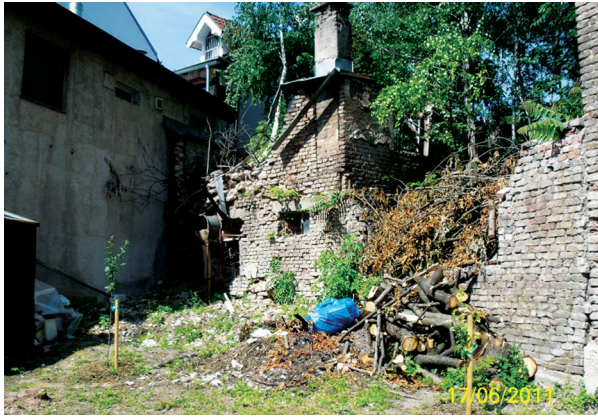
Fotoğraf 9- Hamamın etrafının çalışma öncesi görünümü.

Yapının içinde ve çevresinde bulunan bitkiler, duvarlardaki ağaç kökleri, yıkıntılar itinalı bir şekilde temizlenmiş, bu aşamada bodrum katta bulunan savaştan kalma patlamamış bir bomba da bomba imha ekipleri tarafından alınmıştır.

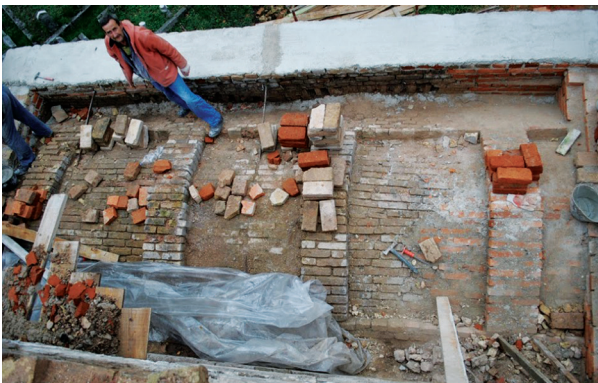
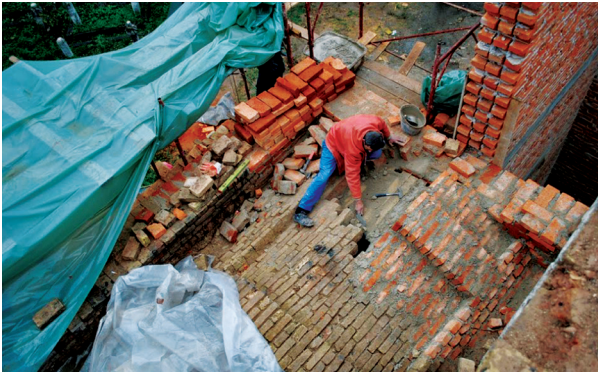
Fotoğraf 10- Hamamın tuğladan örülmüş tonozunun tamamlanması.

Tonoz ve ana mekanın kubbesi askıya alınarak üst örtünün yıkılmış bölümleri özgününe uygun şekilde tamamlanmıştır. Merkez mekanın iki yanında bulunan dikdörtgen şeklindeki mekanların üzeri ahşap kirişlemeli tavan ve çatı ile kapatılarak, gerekli yalıtımlar da sağlandıktan sonra tüm yapının üzeri dönem yapılarında da görülen metal örtü ile kaplanmıştır.

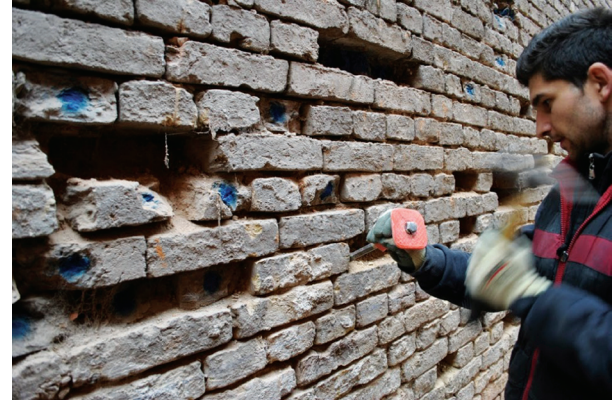
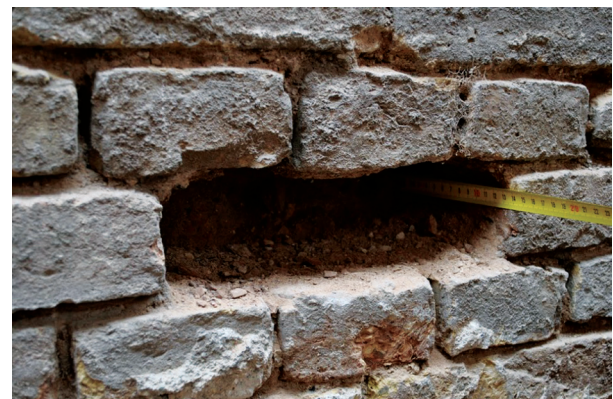
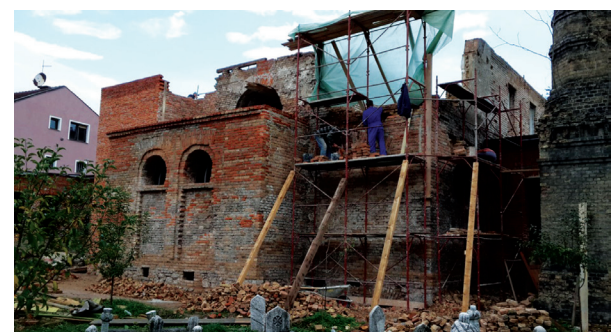
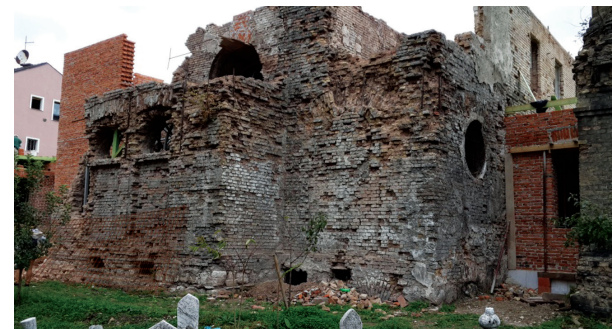
Fotoğraf 11- Hamamın duvarlarındaki örgü sistemi ve tuğla çürütme yapılması.

Yığma yapım tekniği ile inşa edilmiş olan hamamın güneydoğu (avlu) cephesine oranla daha iyi durumda olan kuzeybatı (giriş) cephesinde kısmen kalmış olan malzeme özelliğini kaybetmiş sıvalar, tuğla yüzeye zarar vermeden raspa edilmiş ve tuğlalarda bozulan kısımlar tek tek işaretlenerek ve çürütme yapılarak, yenilenmiştir. Tamamen yok olmuş tuğla malzemenin yerine aynı boyutlarda ve aynı özelliklere sahip tuğla malzeme kullanılarak tamamlama yapılmıştır. Nitelsiz eklerin ve çökme şeklinde kayıpların fazla olduğu güneydoğu cephede parça şeklinde tuğla tamamlamaların yanısıra tamamen yok olmuş bölümlerde de tuğla ile özgününe uygun şekilde tamamlama yapılmıştır. Projede ve teknik dokümanlarında sıvalar ve derzler için verilen malzeme detaylarındaki çimentolar kullanılmamış, yerine hidrolik kireç kullanılmıştır. Hamamın taşıyıcı sistemindeki mevcut detaylar gerekli sağlamlaştırmalar yapılarak korunmuş, tamamlanan bölümlerde de aynı detaylar kullanılmıştır.

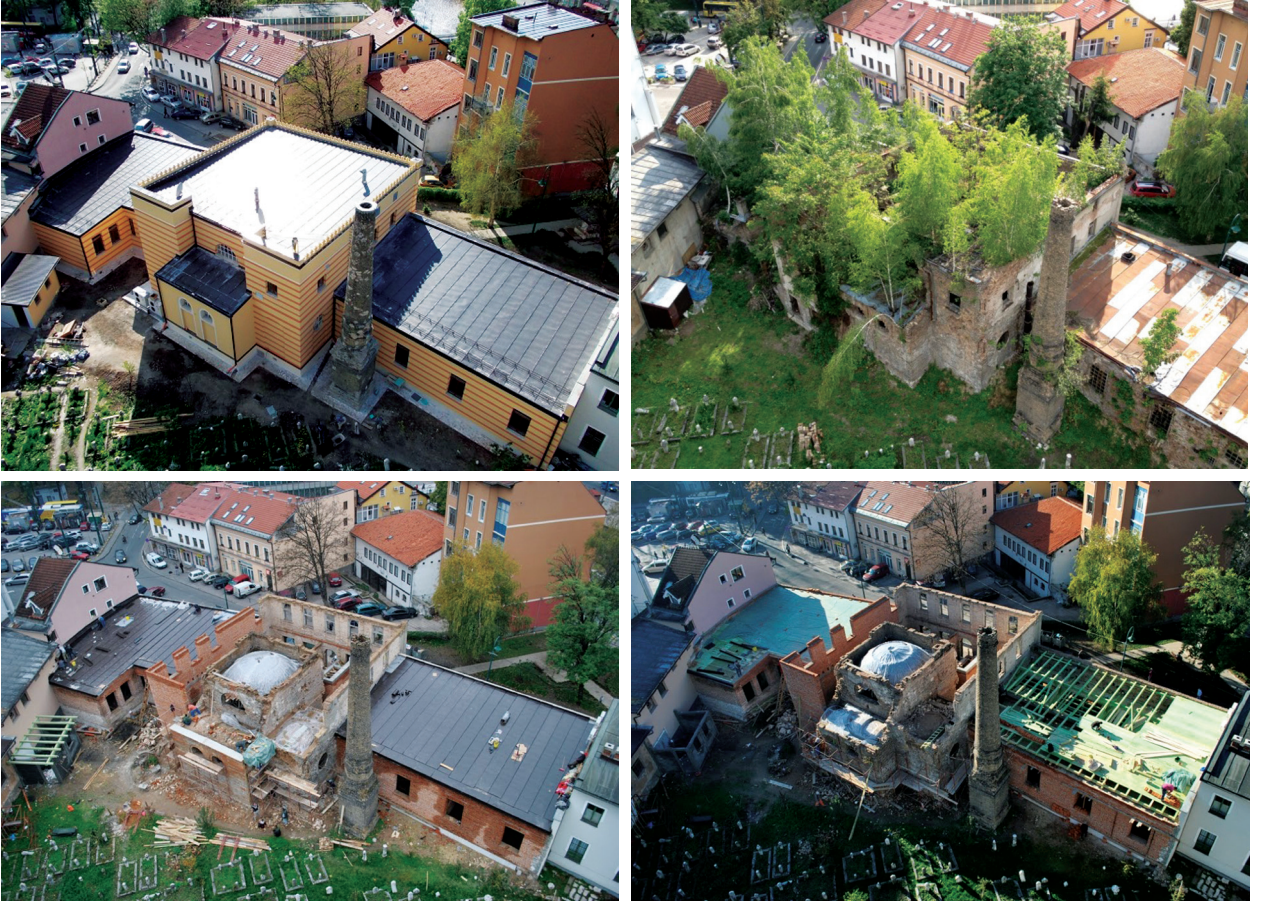
Fotoğraf 12- Hamamın restorasyon öncesi, restorasyon çalışmaları ve son haline ait hava fotoğrafları.

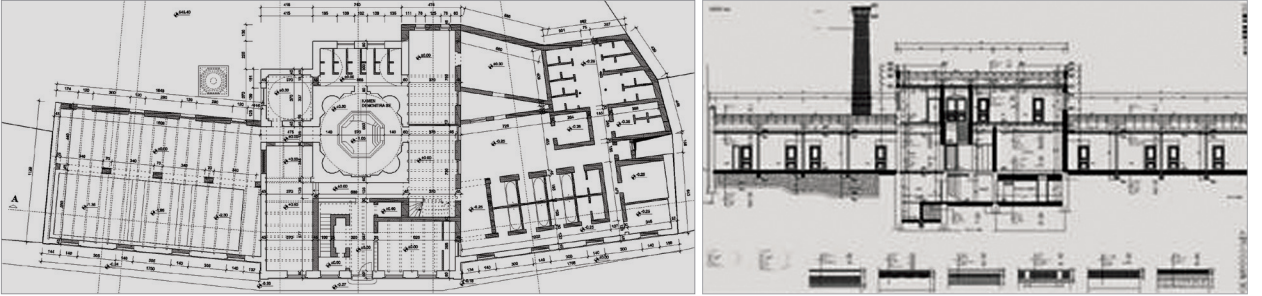
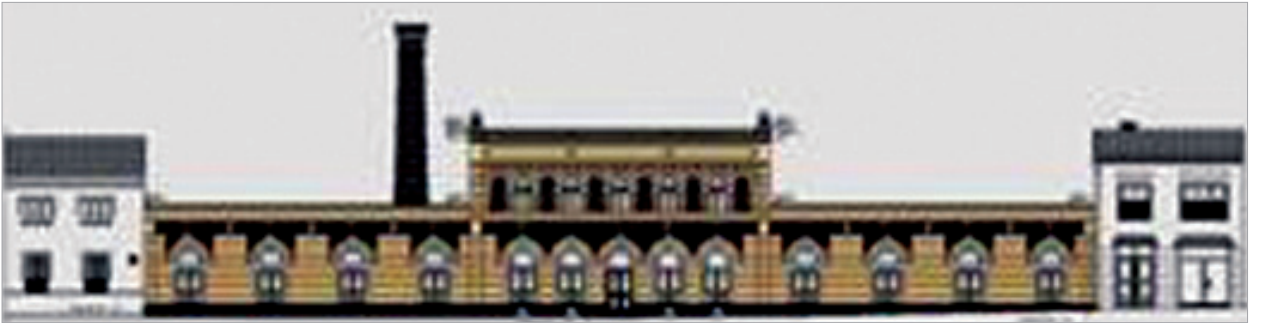
Çizim 4- Hamamın restorasyon projesinden planı, kesiti ve görünüşü.

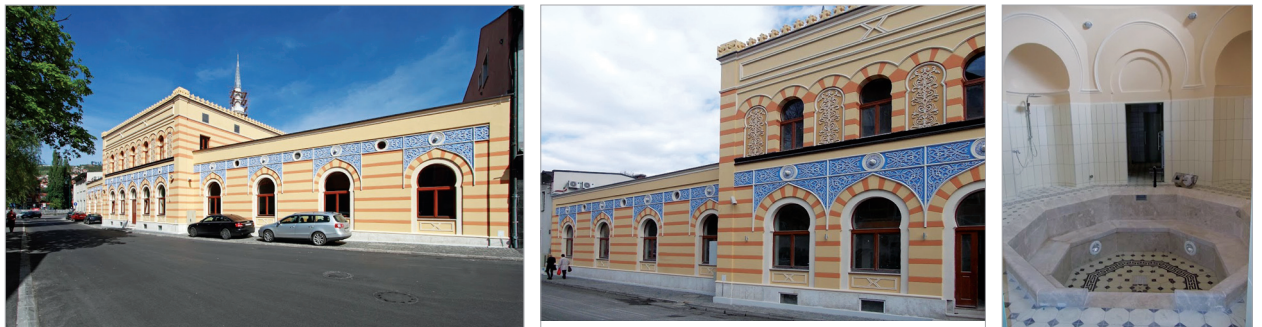
Fotoğraf 13- Restorasyon sonrası ait cephe fotoğrafı ve hamamın içinden görünümü.

Dönem yapılarındaki süslemelerin malzeme ve yapım tekniği incelenerek, projede verilen detaylar doğrultusunda kuzeybatı olan ön cephede mağrip tarzı süslemeler yapılmıştır. Kuzeybatı ve güneydoğu cephe olan iki açık cephede fugalı yapılan ince sıva üzerine benzer örneklerin yanısıra proje müellifinin görüşleri doğrultusunda, boya yapılmıştır. Güneydoğu cephede toprak üstünde yapıyla herhangi bir fiziki bağlantısı olmayan tuğla bacada gerekli tuğla onarımları yapılmıştır. Bacada yüzey temizliği yapılması için küçük denemeler yapılmış ancak tuğla yüzeye zarar vereceği tespit edildiğinden, temizlenmeden mevcut haliyle sağlamlaştırılarak korunmuştur.
