SEMERKAND-REGİSTAN KÜLLİYESİ VE ONARIMI

Doç.Dr.Yıldırım YAVUZ

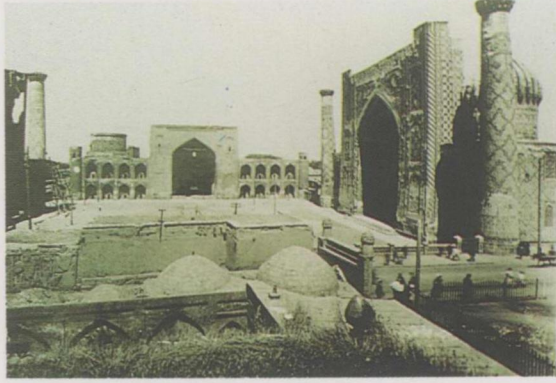
7. Semerkand: Registan Külliyesi, güneyden görünüş 1925. (Ağa Han Dokümantasyon Merkezi-Cenevre)

XV. yüzyıldan beri kentin merkezi niteliğindeki Registan Külliyesi'nin onarımına, yaklaşık dört yıl süren hazırlıklardan sonra, 1923 yılında başlandı (Res.7-8). Bu ilk yıllardaki onarım işlemleri Devrim'den önce doğmuş yerel zenaatkarlar tarafından gerçekleştirilmiş, bunlar aynı zamanda geleneksel sanat tekniklerinin genç bir kuşağa aktarılmasını da sağlamışlardır. 1940'larda başlayan ikinci onarım döneminde, Registan'da kurulan onarım merkezinde bir çok ünlü mimar ve mühendis de görev almıştır. Savaş nedeniyle 1942'de kapatılan merkezde, daha sonraları gençler eski sanat ustalarınca eğitilmeyi sürdürmüşlerdir. Külliye'nin onarımını üstlenen son merkez ise, 1976'da Taşkent'de kurulan UZNIP (Özbek Restorasyon Araştırma Merkezi) olmuştur. 1923'deki ilk dönem onarım programı daha çok Uluğ Bey Medresesi'ni hedeflemişken, 1967-1987 arasındaki son dönemde Tilyakari cami-medresesi onarılarak işletmeye açılmıştır.⁸

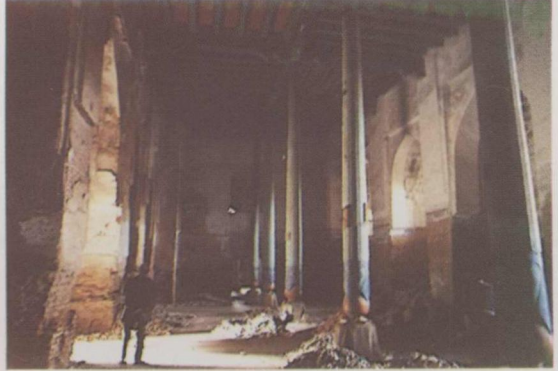
22. Semerkand: Uluğ Bey Medresesi. Avlunun kuzey-batı köşesinde onarılmış yüzey kaplamalarının bugünkü durumu. (Yavuz)

Strüktürel açıdan çok zayıflamış olan yapıdaki açılmalar ve büyük çatlaklar birleştirilmeden yeni tuğlarla doldurulmuş, yeni duvar çinilerini taşımacı amacıyla, tuğla duvarlar üzerine demir teçhizatlı bir çimento sıva yapılarak aslına uygun çiniler bu sıva üzerine yerleştirilmişlerdir. Ancak, rutubete dayanıksız bu sıva zeminde nem aldıkça çinilerde dökülmeler olmaktadır (Res.21-22). Yıkık üst kattan gelen yağmur sızıntıları da yapının alt bölümlerinin hızla bozulmasına yol açmaktadır.

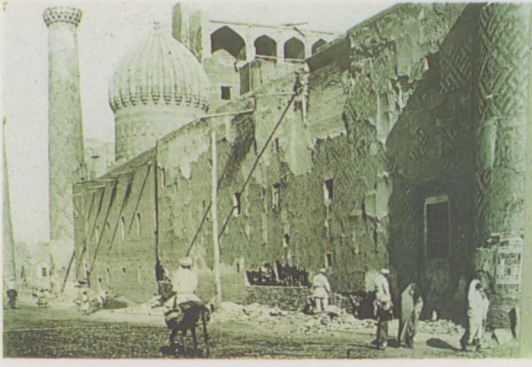
25. Semerkand: Şirdar Medresesi. Güney duvarının 1925'den önceki durumu. (Aga Han Dokümantasyon Merkezi-Cenevre)

XVII. yüzyıl başlarında, eski Uluğ Bey hanekahının yerine yapılan Şirdar Medresesi, tam karşısındaki Uluğ Bey Medresesi'ni örnek alarak gerçekleştirilmiştir. Her iki yapının da önyüzleri eş biçimlidir (Res.14-24). Köşelere gelen dersliklerin üzerleri her iki yapıda da dilimli kubbelerle örtülmüştür. Ancak, Uluğ Bey Medresesi'ndeki kubbeler bugün yıkık bir durumdadırlar. Yapının mimarı Abd al Cabbar medresenin ön yüzünü karşıdaki Uluğ Bey Medresesi'nin önyüzü ile eş tutarken, diğer yüzleri ve avlu çevresindeki plan düzenini farklı tutmuş, böylece daha zengin bir mekan çeşitlemesi elde etmiştir. Her iki medresenin de dış duvarları "Hazarbaf" (sırlı tuğla) tekniği ile ve kufi yazı ile yazılmış kutsal isimlerle bezenmiştir. Onarımdan önce çok harap bir durumda oldukları bilinen bu bezemelerin tümüyle yenilendikleri anlaşılmaktadır (Res.18,25).

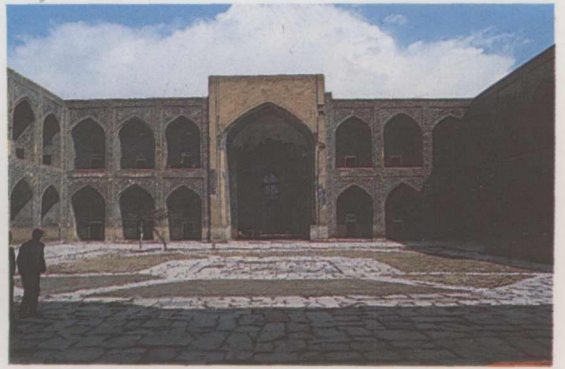
28. Semerkand: Şirdar Medresesi. Onarımdan sonra iç avlunun görünüşü. (Yavuz)

Medresenin arka duvarında onarım sürmekte, avlu duvarlarındaki çinilerle, dilimli kubbelerin mavi-yeşil-türkuaz çinilerinde hava değişiklikleri, zaman aşımı ve kuşların gagalamaları nedeniyle şimdiden bozulmalar görülmektedir.
