HANİ, HATUNİYE (ZEYNEP HATUN YA DA ZEYNEBİYE) MEDRESESİ

Doç. Dr. Aynur DURUKAN

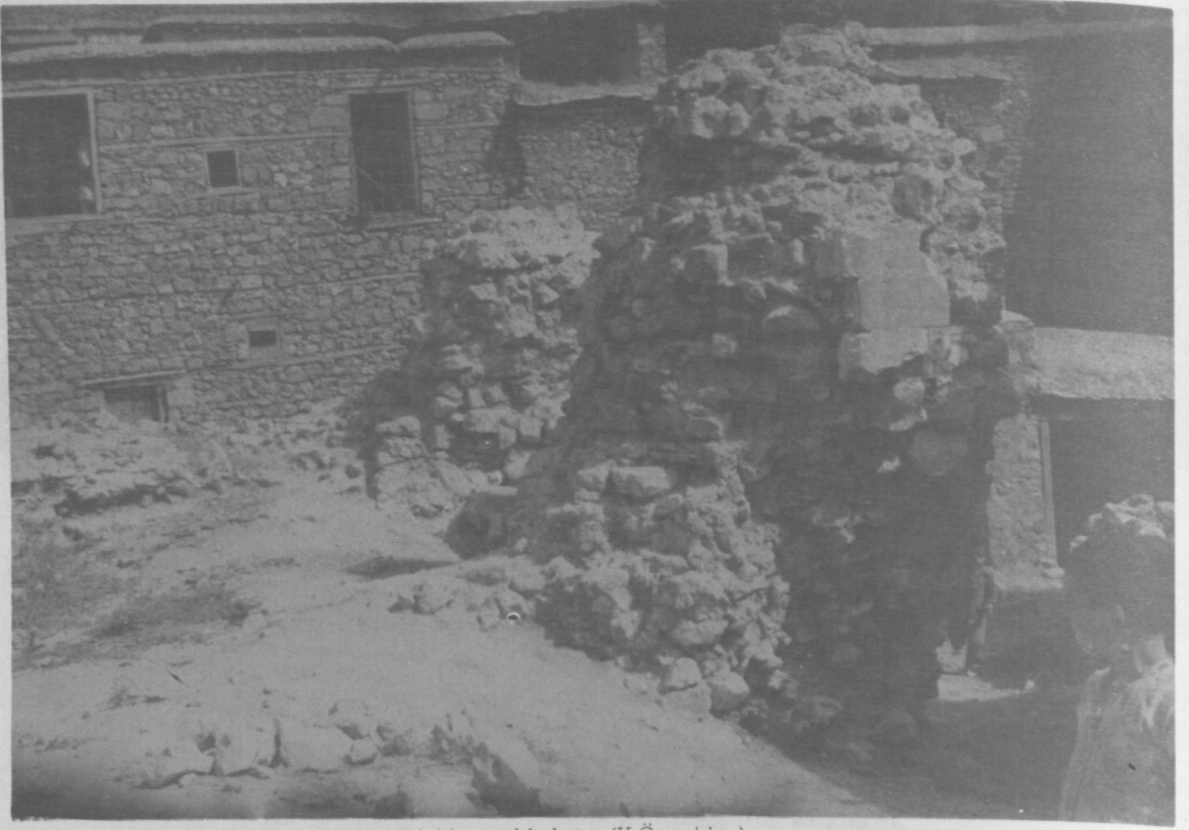
Resim 2 : Hani, Medrese, doğu cephedeki portal kalıntısı (Y.Önge'den)

Doğu cephe, medresenin en çok tahrip olmuş cephesidir. Eksenin kuzeyindeki portal, orijinal özellikleri saptanamayacak ölçüde harap olmuştur. Ancak kalıntılarda, portalin dışı yaklaşık 2.63 m. çıkıntılı olduğu anlaşılmaktadır (Res.3). Çevre halkı, bir büyük kemer ve tonozdan söz etmişler; yakın zamana kadar ayakta olan bu öğelerin, medresenin toprak altında kalan bölümlerini ortaya çıkartma çalışmaları sırasında yıkıldığını belirtmişlerdir. Ancak, yapının eski fotoğraflarında kemer ve tonozun görülmemesi, söz konusu tahribatın daha önceye ait olduğunu göstermektedir (Res.2). Cephede, eksenin güneyindeki hacmin doğu duvarı büyük ölçüde yıkıktır; buna karşılık, güneydoğu mekânın doğu duvarı 1.22 m. yüksekliğe kadar ayaktaadır.

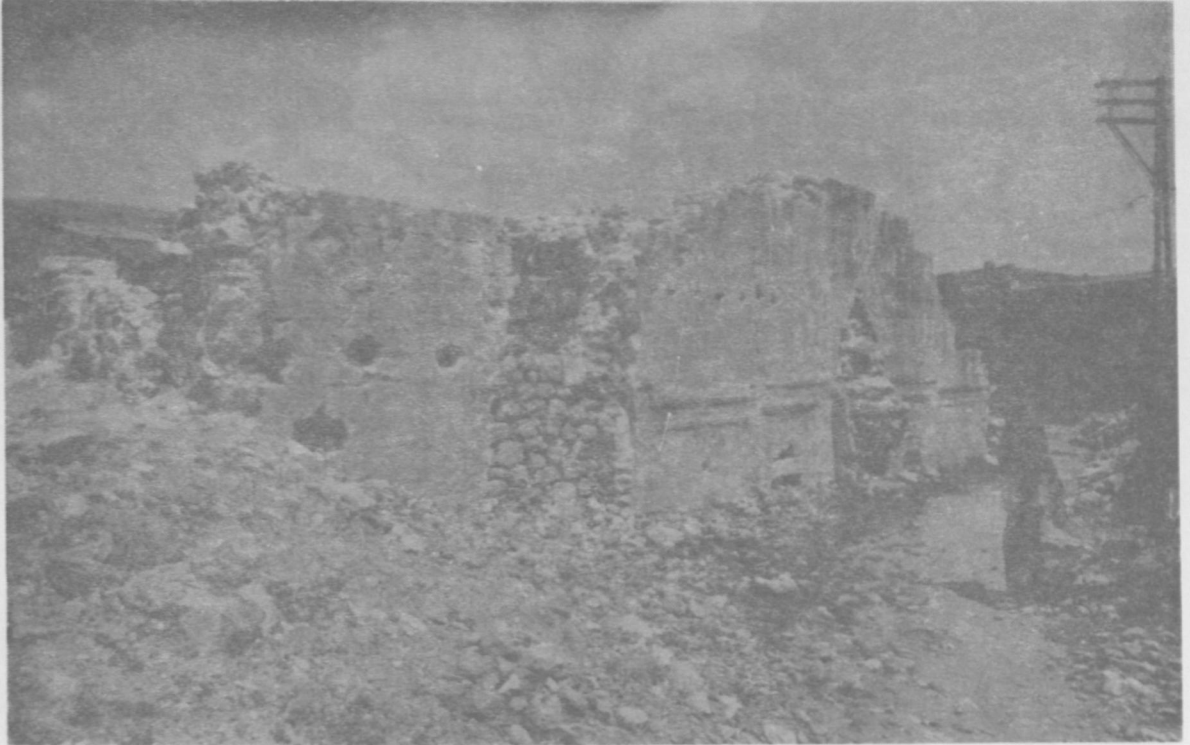
Resim 5 : Hani, Medrese, güney cephe, batıdan görünüş

çüde tahrip olmuş ve moloz taşlarla doldurulmuştur, doğudaki ise yıkılmıştır (Res.6-7). Pencere aralarında yer alan bezemeli yatay bordür, yanlarındaki dikey bordürler gibi pencereleri üstten sınırlar. Batıda çift yönlü bir kademelenme yapan bordür, doğuda tek yönlü olarak karşımıza çıkar. Ana eyvanın iki yanındaki mekânların dış cephelerinde görülen bu değişik düzenleme, belki de mekânların işlev farklılığından kaynaklanmış olabilir. Eksendeki kalıntının, ana eyvanın mihrabını destekleyen yarım yuvarlak bir payanda olduğu anlaşılmaktadır (Şek. 5, Res.5).

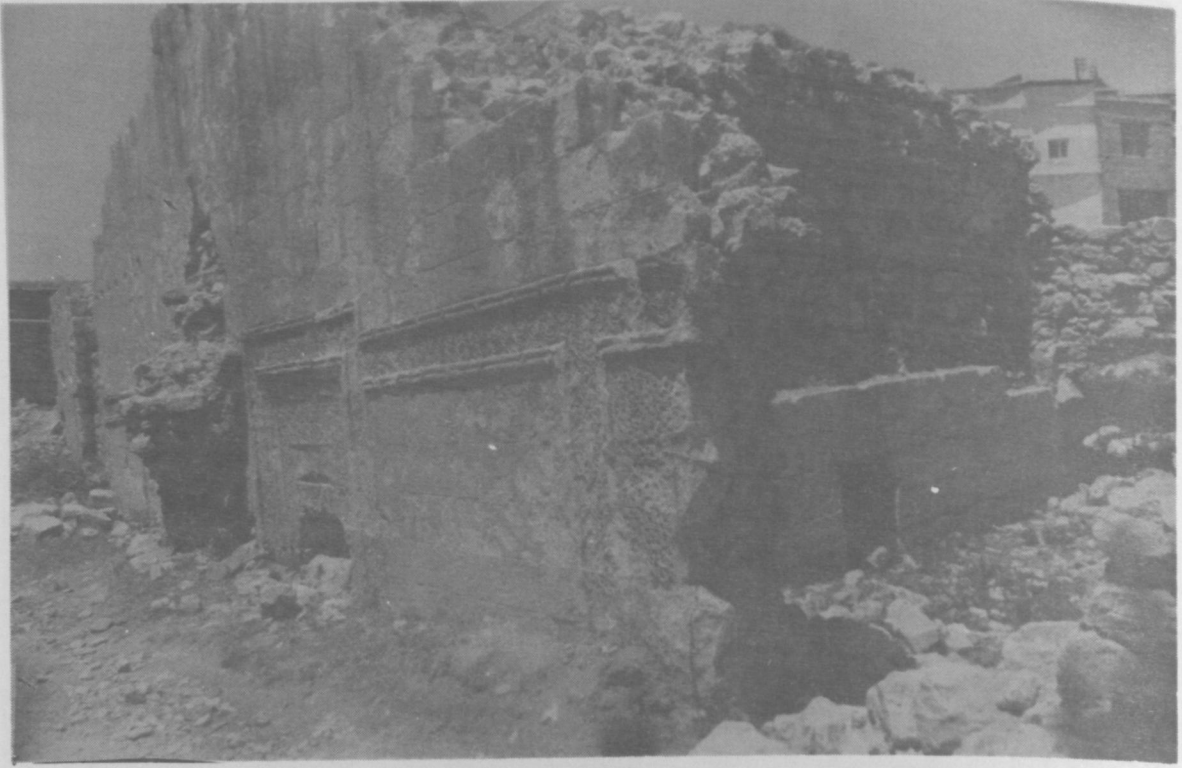
Resim 7 : Hani, Medrese, guney cephenin doğusu

Güney cephede yoğunluğuna göre bitkisel, geometrik ve yazı olmak üzere üç tür süsleme ile karşılaşmaktayız. Bugünkü zemin seviyesinden yaklaşık 1.60 m. üstte, zencirek motifli bir silmeyle sınırlandırılmış bitkisel bezemeli kademeli bir bordür dolaşır. Ancak, batıda çift taraflı olarak görülen kademelenme, eksenin doğusunda yalnızca tek taraflı olarak uygulanmıştır. Doğu ve batı mekânların güney cephelerinde karşımıza çıkan bu değişik düzenleme, belki de mekânların farklı işlevlerini vurgulamak için yapılmış olabilir. Ancak, yapının bugünkü durumunda kesin bir şey söylemek mümkün değildir. Batı köşeden 2.43 m içte başlayan bordürün doğuda 1.65 m., batıda 1.43 m.lik bölümü tamamen tahrip olmuştur. Aynı bordür, cephenin belirli bölümlerinde dikey olarak da devam ederek hem eksene simetrik ana eyvan ve yan mekân pencerelerini dıştan sınırlar, hem de arada içleri bezemesiz iki dikdörtgen pano oluşturur (Şek 6-7.; Res.5, 7).

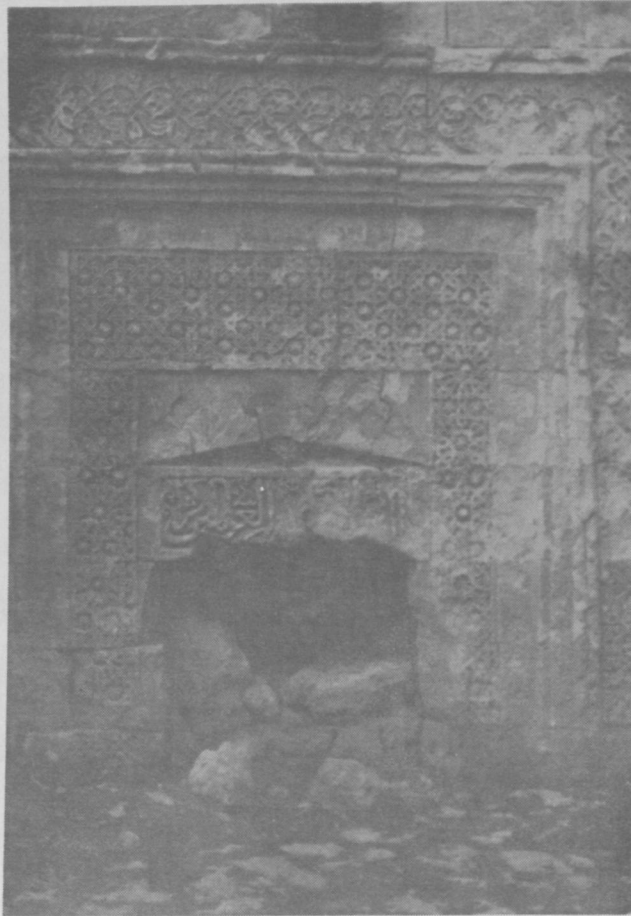
Resim 8 ;
Hani, Medrese,
güney cephe,
doğudaki ana
eyvan penceresi

Eksenin doğusundaki ana eyvan penceresinin lentosunda, zemini kıvrık dallı ve rûmî dolgulu, nesih yazılı bir âyet frizi görülür (Res. 8-9). Batıdaki ana eyvan penceresinin büyük ölçüde tahrip olmuş lentosunda da, orijinalde aynı tipte bir âyet frizinin bulunduğu kalıntılardan anlaşılmaktadır (Res.10).

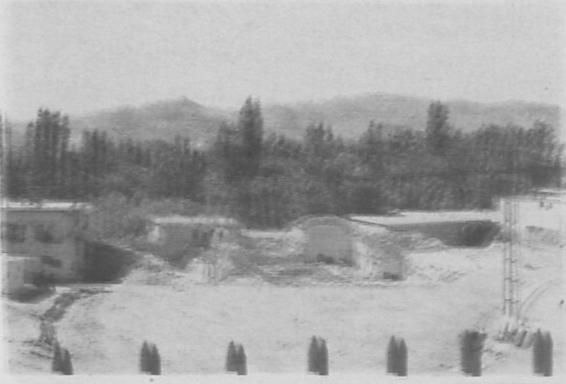
Resim 1 : Hani, Medrese, kuzeyden genel görünüş

Diyarbakır'ın 81 km. kuzeyinde bulunan Hani ilçesinde, Ulu Câmî'nin güney-batısında yer alan medrese çalışmamızın konusunu oluşturmaktadır (Res. 1). Yerleşim sâkinleri tarafından "Hatuniye, ve "Zeynep Hatun" medresesi adlarıyla anılan oldukça harap durumdaki yapı, 1984 ve 1985 yıllarında iki kez tarafımızdan incelenmiş ve planı çıkartılmıştır (1). 1984 yılında yerinde yapılan incelemeler sırasında yardımcı olan Hacettepe Üniversitesi, Arkeoloji Sanat Tarihi Bölümü Doktora öğrencilerinden Nermin Şaman, Bilim uzmanlığı öğrencilerinden Azize Aktaş ve Sevgi Kutluay, mezun öğrencilerden Mehmet Ayyarkın, Konur Yavuz ve Turgay Yazar'a burada teşekkür etmek istiyorum. Titiz çalışmaları ve içten katkıları olmasaydı, araştırmamız bu sürede ve bu boyutta gerçekleşmezdi (2). Ayrıca, 1985 yılında medreseyi ikinci kez incelememiz sırasında gerek plandaki eksikleri tamamlamamıza yardımcı olan, gerekse yerinde bazı mîmâri sorunlara açıklık getiren Öğr.Gör.Mimar Mustafa Akpolat'a; medresenin mîmâri ve süsleme özellikleri konusunda beni aydınlatan Prof.Dr. Rahmi Hüseyin Ünal ile Doç. Dr.Ömür Bakırer'e ve yapının eski fotoğraflarını yayınlamamıza izin veren Doç. Dr.Yılmaz Önge'ye teşekkürü borç bilirim.
