BALIKLI TEKKESİNİN ÖN ARAŞTIRMASI

Emine (MÜDERRİSOĞLU) ALTINTAŞ
Sanat Tarihçisi

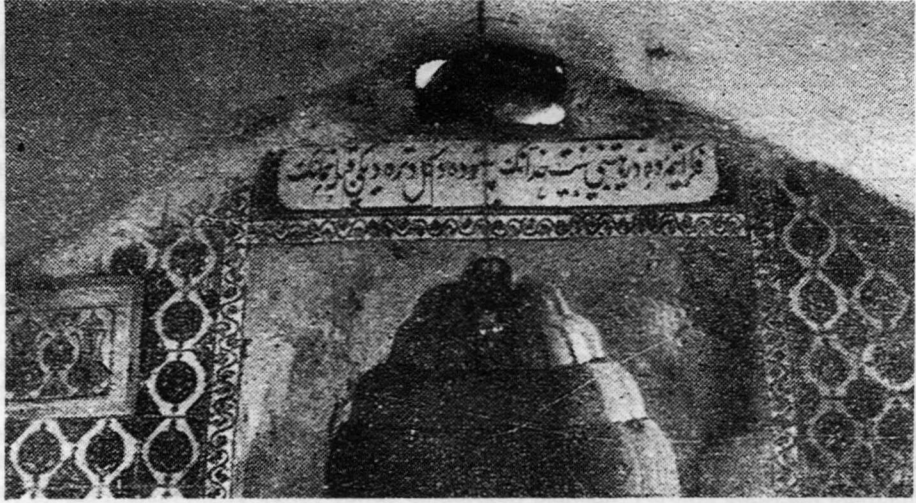
10. (Ara Altun'un makalesinden) Mihrap Çinileri

Mihrap duvarında bulunan çinilerin, sökülmeden önceki halinin fotoğrafı Sayın Ara Altun tarafından yayınlanmıştır⁴ (Resim 10).

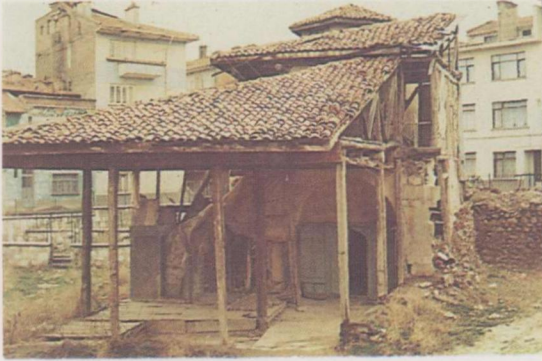
1. Balıklı Tekkesi giriş cephesi önünde yer alan sundurma.

Balıklı Tekkesi'nin giriş kısmında 11 adet düz ahşap kolona oturan ahşap tavanlı sundurma bulunur (Resim 1). Tekkeye giriş kısmı sundurmanın güney batısında kalmıştır. Sundurmanın düz tavanı kare birimler oluşturan çitalarla hareketlendirilmiştir. Dıştan kuzeye ve doğuya eğimli olan ahşap çatı, alaturka kiremit kaplıdır. Sundurmanın ortasında yer alan havuz mermerdir. Havuz teknesi kare planlı olup basit bir silme ile çevrelenmiştir.

İlk olarak kuzeydeki sundurmanın zemini araştırılmış ve burada mermer şadırvan tabanı ortaya çıkarılmıştır. Kareye yakın planda olan şadırvan tabanının etrafında taş sekiler bulunmuştur (Plan 3).

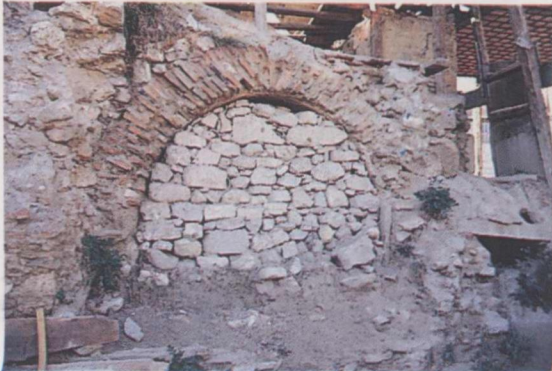
2. Giriş Kapısı.

Giriş, kuzey cephede yer alan hafifçe dışarı taşkın yuvarlak beşik tonozlu eyvan şeklindedir (Resim 2). Giriş eyvanı içinde yer alan kapı ahşaptır. Kapı kemerinin içten görünümü özensizce açıldığı izlenimi vermektedir.

Ana giriş kapısında yapılan kazıda, kesme taş kemer başlangıcı ile kapının batı mihrabiye nişi açığa çıkmıştır. Ancak simetriği olması gereken mihrabiye nişi henüz açığa çıkmamıştır. Kuzey cephe duvarı içten incelendiğinde alt kapı kemeri kesme taş olarak izlenebilmekte ise de, bu kemerin oturduğu doğu sövesi kesme taş olmasına rağmen batı sövesi seçilememekte ve moloz taş duvar olarak devam etmektedir.

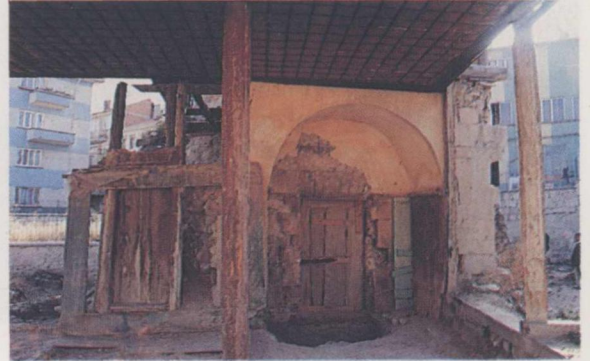
3. Giriş mekanı batı tonozu.

Giriş kapısından, kare planlı mekana geçilir. Bu mekan dört yönde kemerli, pandantif geçişli, kubbeldir (Plan 2). Ancak burada bulunan kemerlerin üzengi seviyeleri oldukça aşağıda kalmıştır. Doğu ve batı yöndeki kemerler, tonoz şeklinde uzatılarak, dikdörtgen planlı bir giriş mekanı oluşturmuştur. Bu mekanlar doğu ve batı cephede sonradan moloztaş duvarla kapatılmıştır (Resim 3).

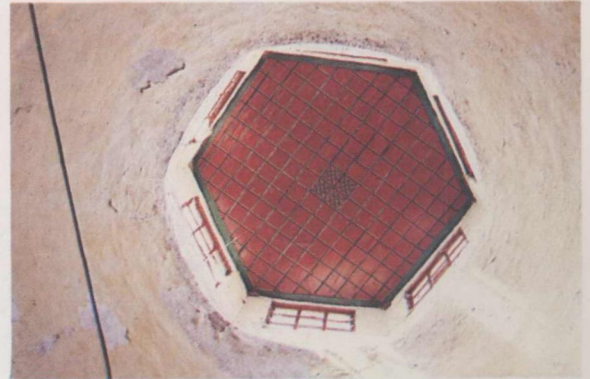
4. Kubbe ve aydınlık feneri.

Kubbe merkezinde bulunan aydınlık feneri altı kenarlı, ahşap tavanlıdır ve alaturka kiremit çatılıdır. Herbir kenarda enlemesine dikdörtgen pencereler bulunur (Resim 4).

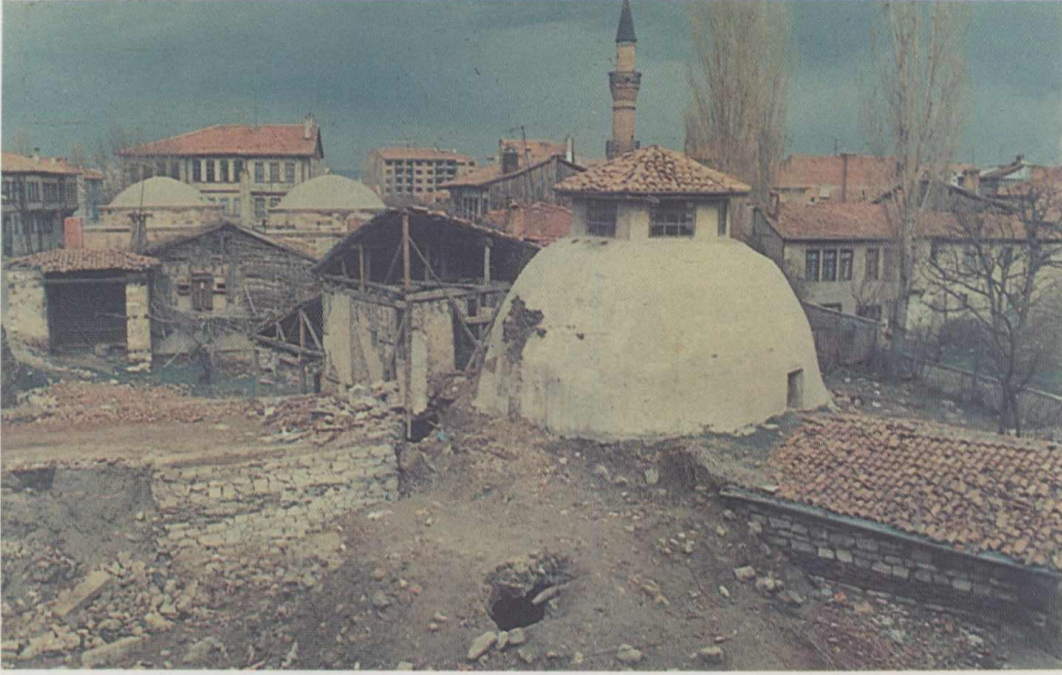
5. Balıklı Tekkesi
Vakıflar
Genel Müdürlüğü
Arşivi.

Batıda bulunan yan mekan 1976 yılında Vakıflar Genel Müdürlüğü tarafından çizdirilen rölöve projesinde ve arşivde bulunan fotoğrafta tam olarak görülmektedir (Resim 5). Kuzey-güney yönde dikdörtgen planlı olan mekan kuzey-güney yönde uzanan beşik tonoz örtülüdür. Kazı çalışmaları sırasında üst örtü tamamen yıkılmıştır (Plan 3, Resim 6).

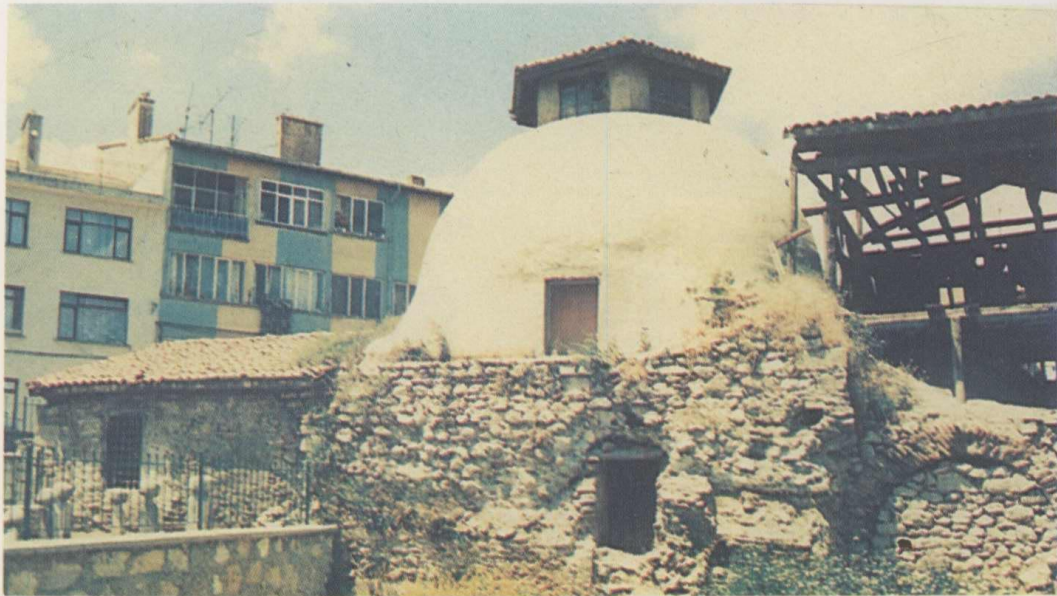
7. Balıklı Tekkesi
doğu yan mekan
tonoz başlangıcı.

Doğuda bulunması düşünülen mekanın boyutları hakkında henüz bir bilgimiz yok, ancak doğu cephe de bulunan tuğla tonoz başlangıcı, tonozun kuzey-güney yönde uzandığını göstermektedir (Resim 7).

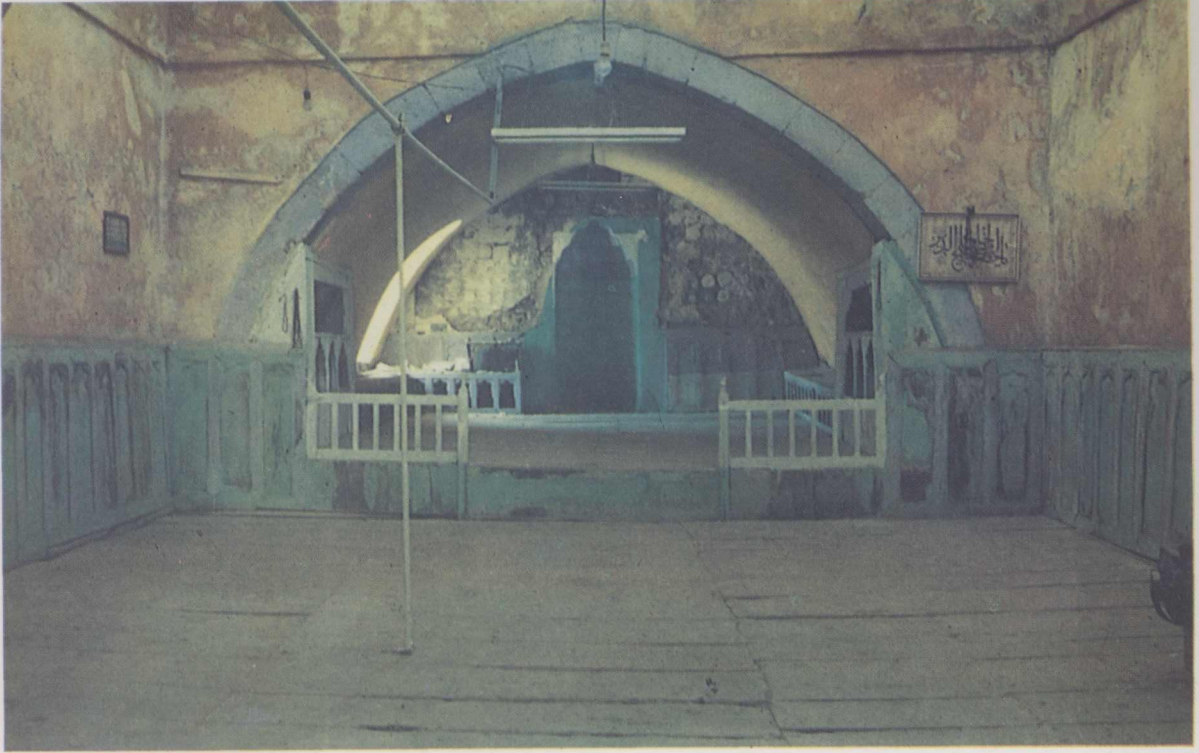
8. Mescid kısmı eyvanı

Kubbeli mekanın güneyinde bulunan kesme taş sivri kemer, tuğla olarak, güneye doğru uzatılarak içi sıvanmıştır. Böylece güneyde kubbeli mekandan daha dar ve zemini 40 cm. kadar yüksek bir mekan oluşturulmuştur (Resim 8). Bu mekan kuzey-güney yönde dikdörtgen planlıdır. Kiremit çatısı çift eğimlidir.

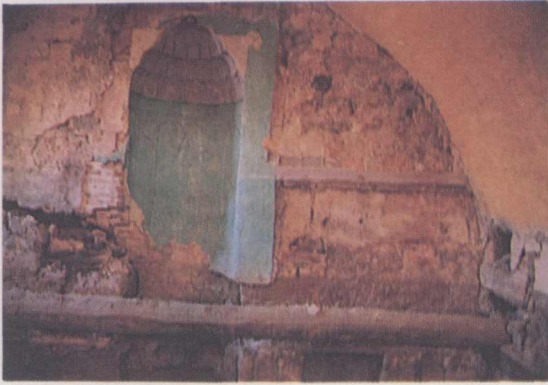
9. Mihrap

Güneyde mihrap nişi bulunur. Mihrap yarım daire nişli ve alçıdır. Mihrap nişinde silme şeklinde altı adet kaş kemer bulunur. Niş kavsarası beş sıra mukamaslıdır (Resim 9).

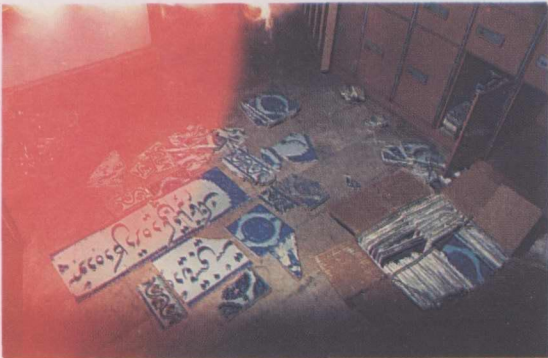
12. Mihrap duvarından sökülen çiniler.

Mihrap duvarında bulunan çiniler, 1989 yılında sökülerek yurt dışına çıkarılmak üzere İstanbul'a götürülmüş İstanbul'da yakalanan çiniler, Savcılık tarafından Kütahya Vakıflar Bölge Müdürlüğü'ne teslim edilmiştir. Halen Vakıflar Bölge Müdürlüğü'nce banka kasasında korunmaktadır.

Mihrap duvarını kaplayan çinilerin büyük kısmı 180 x 180 mm. ebatlarında karedir. Çinilerde zemin kobalt mavisi, desenler beyaz ile belirginleştirilmiştir. Kompozisyonun merkezini, iki ucunda palmet motifli bir madalyon oluşturur. Madalyonun içinde ortada eksen oluşturan Lale motifinin iki yanında lalenin sapına bağlanan ikişer çiçek motifi yer almaktadır. Çini karoların köşelerinde ise çeyrek madalyonların içinde üç yapraklı çiçekler bulunmaktadır (Resim 12).

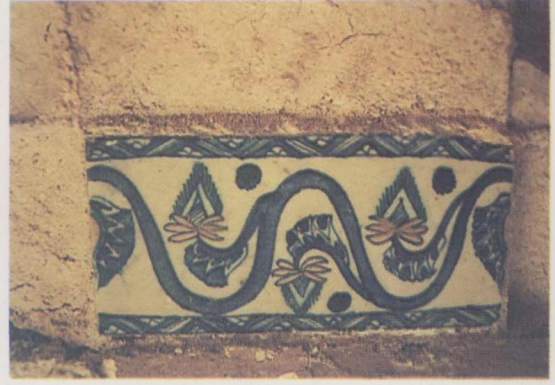
11. Mihrp duvarı çini bordürü.

Mihrap nişini çevreleyen bordürde kıvrık dallardan oluşan bitkisel tasvirler bulunur (Resim 11). Mihrap nişinin üzerinde yer alan çini yazı kartuşunda;

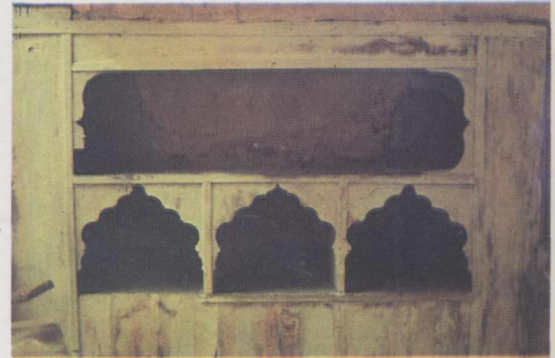
13. Mescid kısmı kemerinde yer alan ahşap kaplama.

Mescid kısmında ahşap kaplama önünde yer alan ahşap sekilerin altı "C" ve "S" kıvrımlı ahşap nişçiklerin ardarda dizildiği görülür. Mescid kısmı kemerinde ise nişler ahşap kaplamanın üzerinde yer alır (Resim 13).

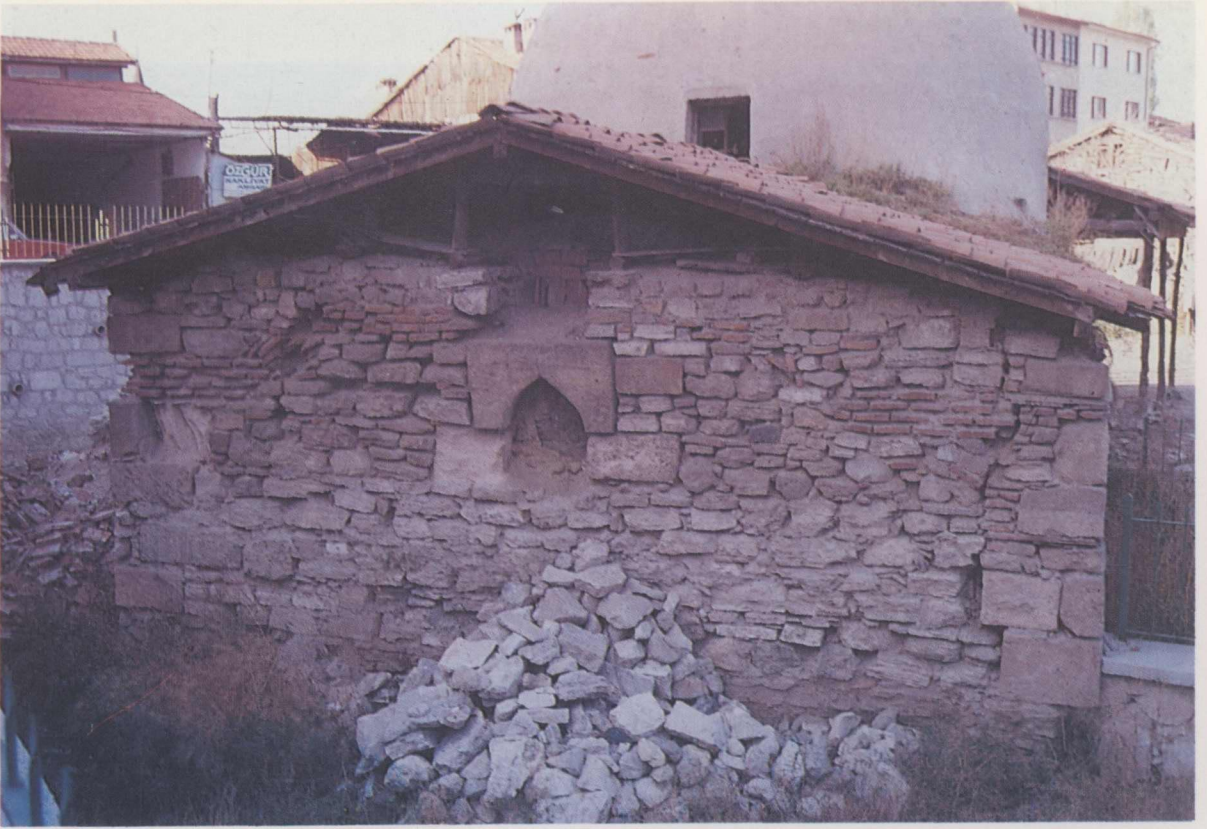
14. Güney cephe mihrap duvarı.

Yapının dıştan güney köşeleri kesme taş, duvarlar yer yer tuğla ahşap hatıllı moloz taştır (Resim 14).

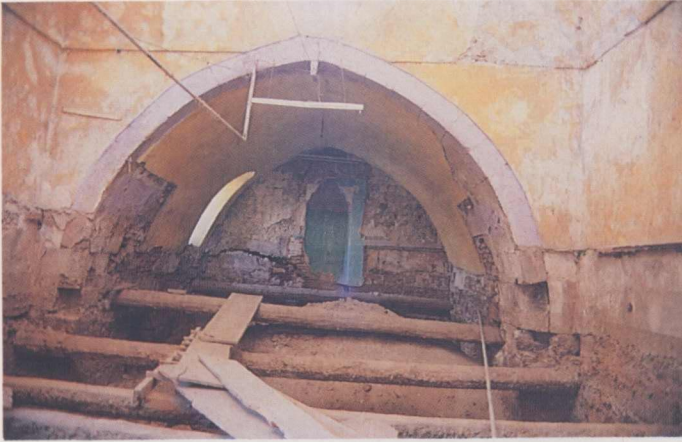
15. Ahşap döşemenin oturduğu ahşap kirişler.

Mevcut yapının ahşap döşemesi kaldırıldığında, doğu batı yönünde atılan büyük ahşap kirişlerin bulunduğu ve altının toprakla doldurulmuş olduğu, beden duvarlarının mevcut zemin kotundan yaklaşık 2.30 cm. ye kadar devam ettiği tesbit edilmiştir (Resim 15). Mihrap önünde yapılan araştırma kazısında, mihrap nişinin altında, ikinci bir mihrap nişi ve iki pencerenin varlığı görülmüştür (Resim 16). Doğu ve batı cephede ikisi mescid kısmında olmak üzere üç pencere, bir kapı açıklığı tesbit edilmiştir (Plan 4-5). Bir pencere ile bir kapı açıklığı orta mekanın batısında yer alırken, orta mekanın doğusunda kapının karşısında pencere, pencerenin karşısında kapı yer almaktadır. Bu da yan mekanların simetrik olması konusunda kuşku yaratmaktadır.

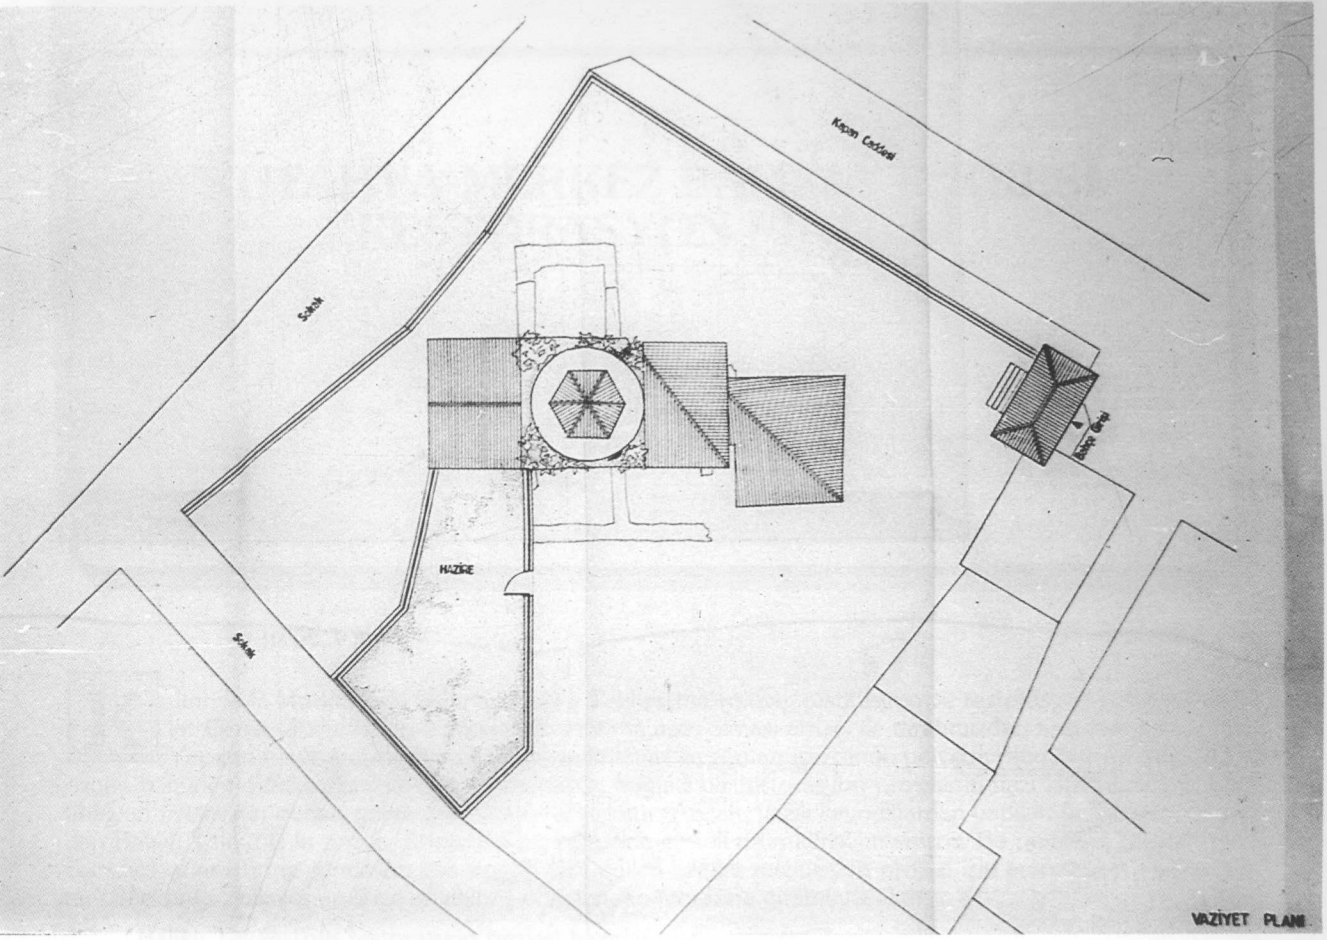
Plan1: Balıklı Tekkesi Vaziyet Planı.

Balıklı Tekkesi'nin büyük bir bahçenin güneyinde yer aldığı, tekkenin güney doğusunda hazirenin bulunduğu, bahçenin kuzey batısında bahçeye giriş kapısının yer aldığı görülür (Plan 1).
