Ankara'da Cenabî Ahmed Paşa Camii ve Türbesi

Y. Mimar A. SAIM ÜLGEN

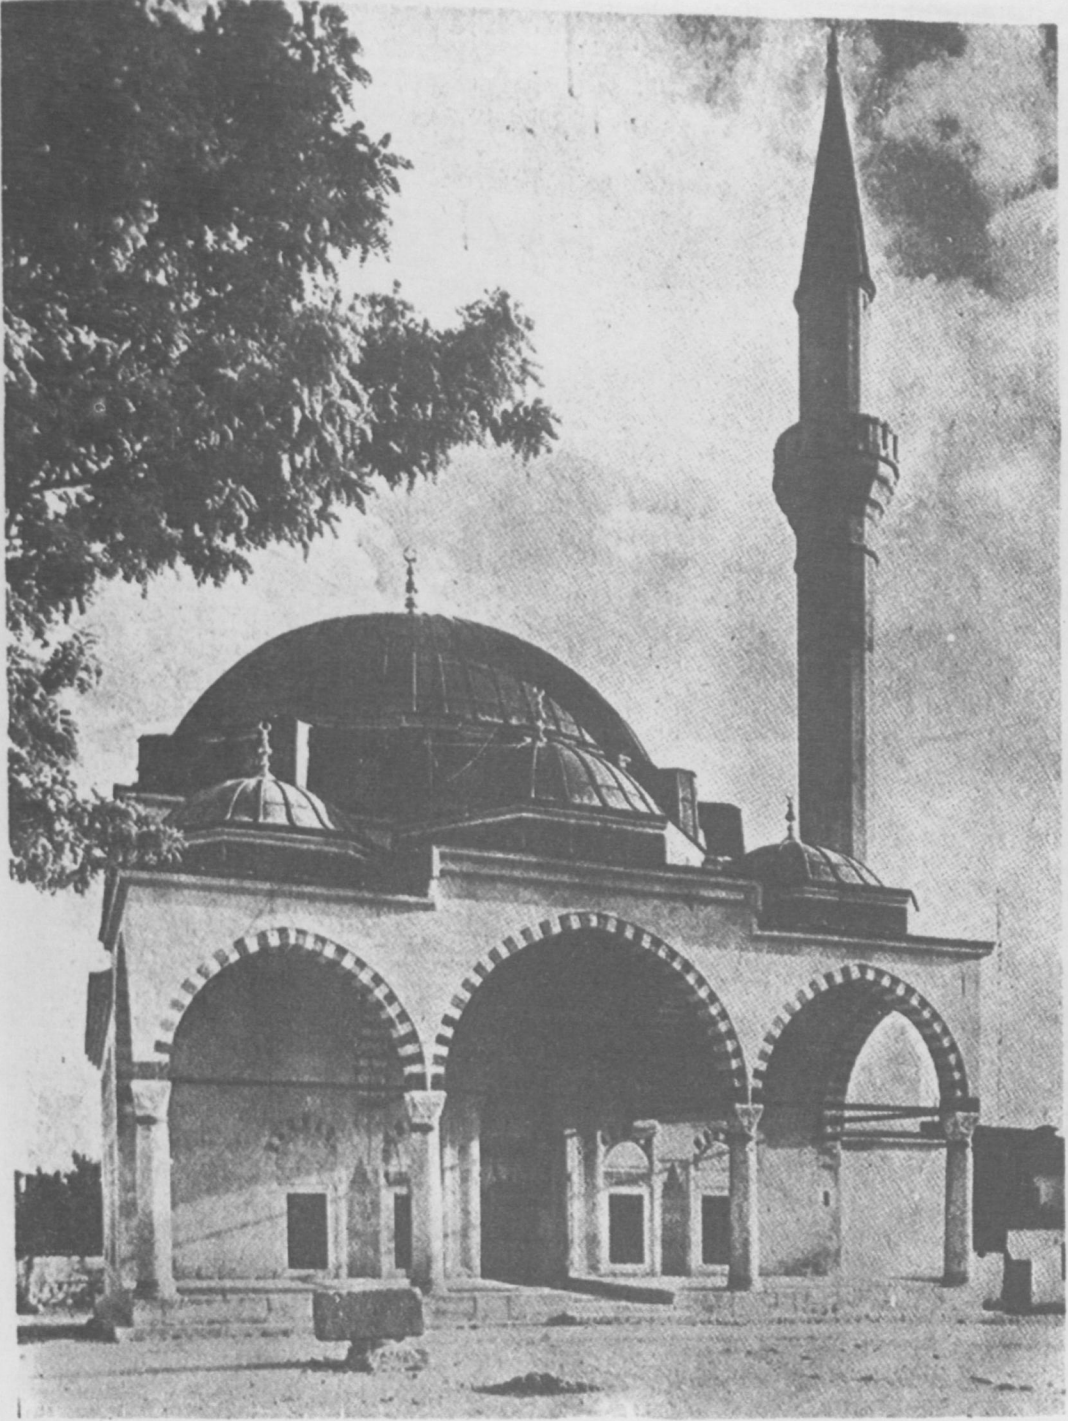
3 — Cenabî Ahmet Paşa camii'nin cepheden görünüşü

Cami dahilen 13 m. 90 santim dil'inde murabba plânlı, orta boy bir eserdir. Önünde üç açıklıklı bir son cemaat mahalli vardır ki üstü kubbelerle örtülmüştür. Camiin üstünde büyük bir kubbe vardır. Sağ tarafında harice doğru çıkıntılı bir kaide üzerine minare oturtulmuştur. Camiin önündeki meydancıktan son cemaat mahalline ve o cepheye bir göz atıldığı anda insana çok munis bir çehre ile gülümseyen âbideye dikkatli bakarsak son cemaat mahalli kubbesi ve büyük kubbe mihrerleri birbirlerinin üstüne intibak ettiği halde cümle kapısının bu hattın üzerinde bulunmadığı; yani kapının biraz sağa doğru kaçık inşa edildiği görülür. Mütenazır hissi veren monümantal bir yapıda bu aks kaçıklığı bir

maksada mehni yapılmış ise mazur görülebilir. Aksi takdirde inşai bir kusur olacağı bedihidir. Bu fark yüzünden kapının iki tarafındaki mesafeler müsavi olmadığı gibi son cemaat revakının bir kemeri pencere üstündeki sağır kemer alınlığını katetmekte ve tak kapının taç kısmı çarpık ve kesik görünmektedir. Bunlar ise güzellik bakımından birer hatadır; fakat mimar tek minare inşasında zuhur eden müvazenesizliği örtmek için ilk bakışta görülemeyecek bu gibi kusurları nazarı itibara almamış olabilir. Diğer âbidelerinde hattâ üçüncü sınıf basit çatılı binalarında da bu gibi aksaklıkları bertaraf edecek çareleri bulmuş olan Sinan'ın bu camiin inşasında Ankara'ya gelmediği akla yakın görünüyor. Cenabî Ahmed Paşa camiin son cemaat mahalli revak kemerleri de klâsik eb'addan ayrımlılardır. Nisbeten zayıf bünyeli olan kemer çizimleri ve eski sütun başlıkları da nazarı ölçülere pek uygun görünmüyorlar. Bu başlıklar son yıllarda yapılan tamirde değiştirilmiştir.

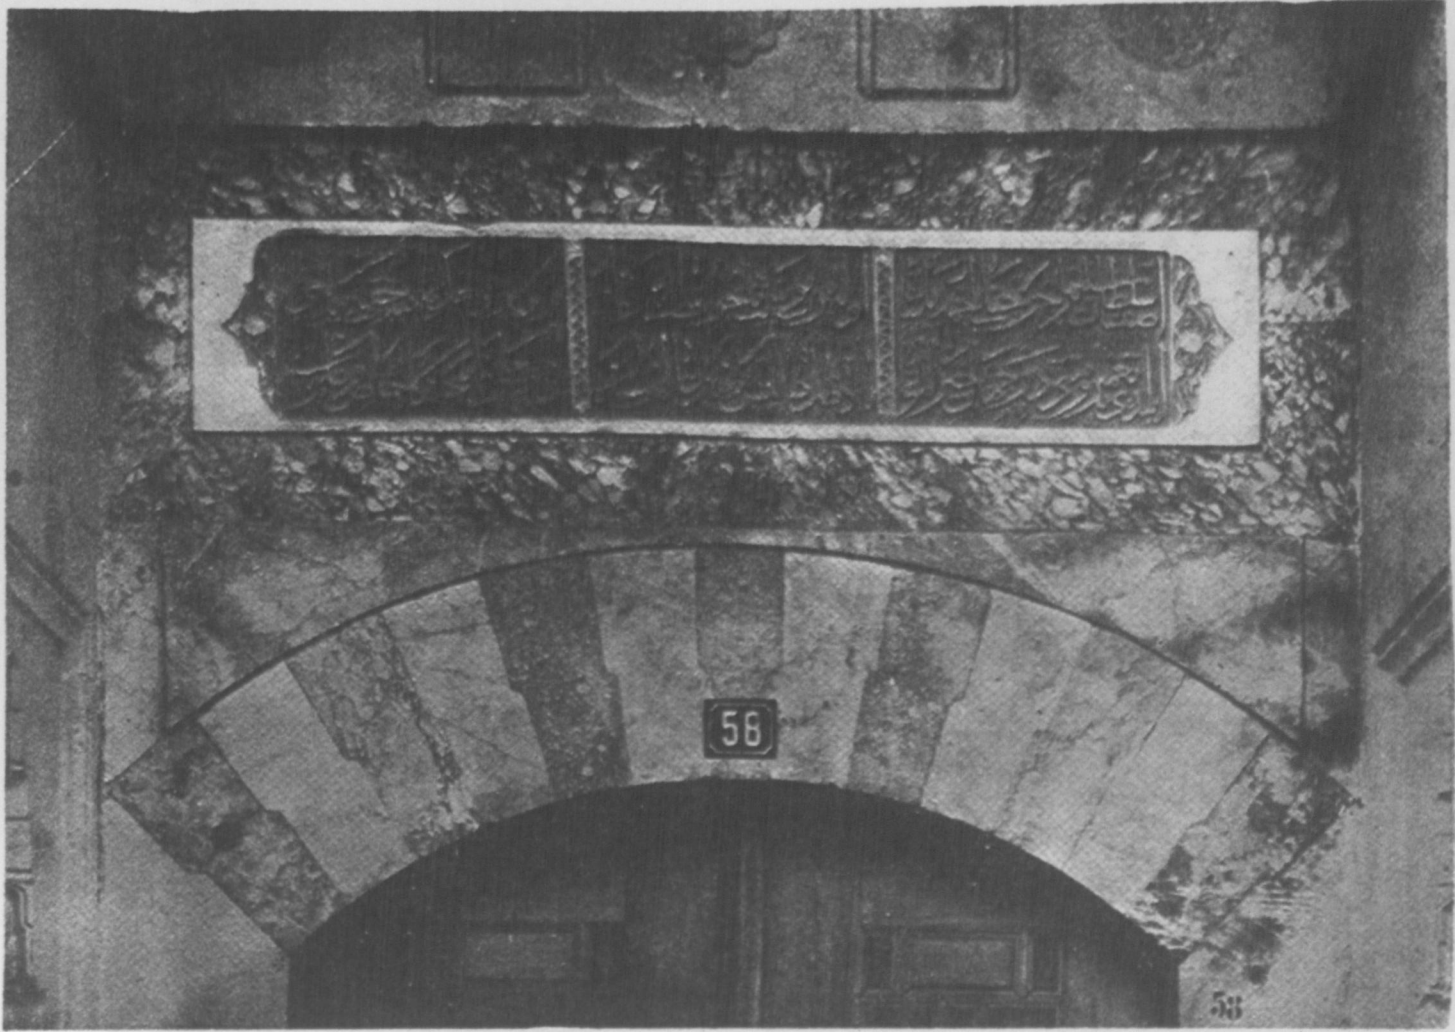
6 — Cennabi Ahmet Paşa camii kapısı üzerindeki kitabe

Cümle kapısını çerçeveleyen hendesi tezminat tersim bakımından güzel ve hatasızdır. Camiin dahilinden buraya ikişerden dört pencere açılmıştır. Kapının iki tarafında her yerde görülen normda iki höcre vardır. Kapı kemeri, kitabe, istalâktitlerin eh'at, nisbet ve çizilişleri de normaldir. Revakın ortasındaki kubbe diğer iki cenahtakilere nazaran daha yüksek ise de bu fark yalnız maini bir kasnağa oturtulmasından neş'et etmiştir. Bu kasnak, murabba bir kaideden daireye geçmek hususunda Türkler tarafından muvaffakiyetle tatbik edilen bir inşaat sistemidir.
