## BİR MİMARİ FOTOGRAMETRİ UYGULAMASI — KARACABEY TÜRBESİ

Alpay ÖZDURAL

### KARACABEY TÜRBESİNİN FOTOGRAMETRİ METODUYLA ÖLÇÜLMESİ

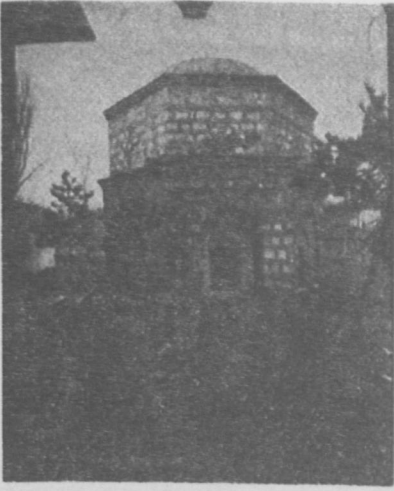
Resim: 1 — C1 kamera istasyonundan çekilen resim çifti (Cephe)

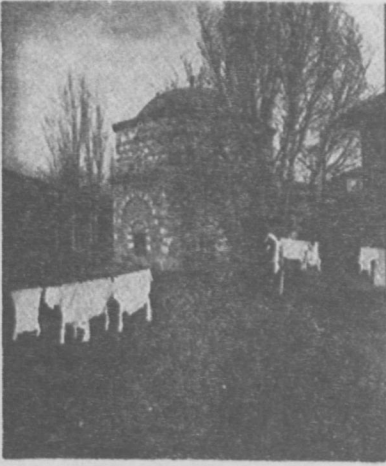
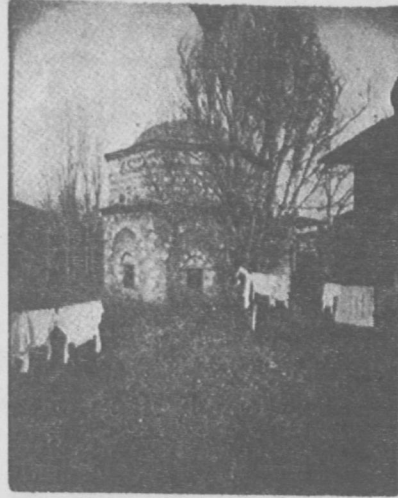
Resim: 2 — C7 kamera istasyonundan çekilen resim çifti (cephe H)

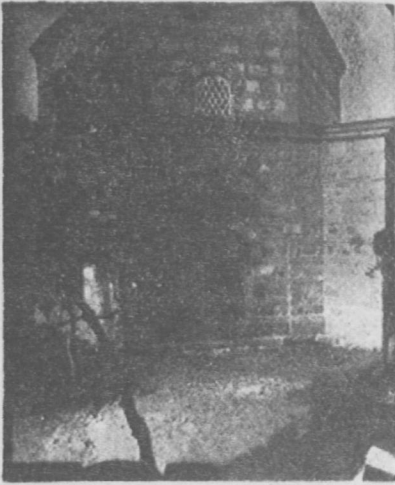
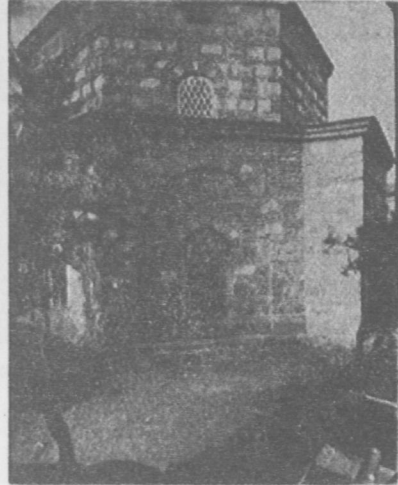
Resim: 3 — C8 kamera istasyonundan çekilen resim çifti (cephe JK)

raların merkezleri arasındaki mesafe; derinlik = kamera istasyonu ile bina arasındaki ortalama mesafe) oranıydı. Bu oran 1/4'ten büyük olursa, resimlerden stereoskopik bir model elde etmek imkânsızdır. Diğer taraftan, 1/20'den küçük olursa, detayların tespiti ve ölçüler yeterince hassas olmamaktadır<sup>9</sup>. SMK 120 ve SMK 40 stereometrik kameralarının baz mesafeleri sabittir (120 cm. ve 40 cm.). Dolayısıyla, SMK 120'nin kullanılabilceği derinlikler 4.80 m. ile 24.00 m. arasında, SMK 40'ın kullanabileceği derinlikler ise 1.60 m. ile 8.00 m. arasında değişmektedir. Bu sınırlar kullanılacak kameranın seçimine de etki etmektedir. Karacabey Türbesinde içeriden çekilen resimler için SMK 40, dışardan çekilen resimler için SMK 120 kullanıldı. Kamera istasyonlarının binaya olan uzaklıklarının kullanılan kamera için kabul edilen asgarî ve azamî sınırlar dahilinde olmasına dikkat edildi. Fakat, örneğin cephenin önündeki ağaç yüzünden, daha iyi bir görüş elde etmek amacıyla, C 7 kamera istasyonu azamî sınıra yakın bir noktaya yerleştirildiği halde, binanın bazı detaylarını tesbit etmek güç oldu (Resim 2). Kamera istasyonlarının yerini tespit ederken, ayrıca, her resim çiftinin üst üste binen kısımlarında Türbenin tamamının görünmesine çalışıldı. Fakat aynı zamanda poligon noktaları olan bu kamera istasyonlarının yerleri işaretlendikten ve topoğrafik ölçümleri yapıp bir poligon teşkil edildikten sonra resim çekimine geçildiği için, öngördüğümüz bu şart ancak gözle ayarlanabildi. Özellikle, etrafta görüşü engelleyen elemanların bulunduğu durumlarda, bu gözle ayarlama işinde pek başarılı olunmadı ve bundan dolayı, bazı resim çiftlerinde binanın tüm görünüşünü kapsamak mümkün olmadı. Örneğin, arkadaki Cami yüzünden,

C 8 kamera istasyonu Türbenin tamamını görebilecek kadar uzağa yerleştirilemedi (Resim 3). Kamera istasyonlarının tespiti ile resim çekme işlemi beraberce yürütülseydi kameranın vizörü sayesinde bu meseleyi kısmen de olsa halletmek mümkün olabilirdi. Caminin köşesi yüzünden C 8 ile C 1 kamera istasyonları arasında bir hat çekme imkânı olmadığı için, poligonu kapatabilmek amacıyla, bu iki kamera istasyonu arasında bir yardımcı poligon noktasına ihtiyaç duyuldu.

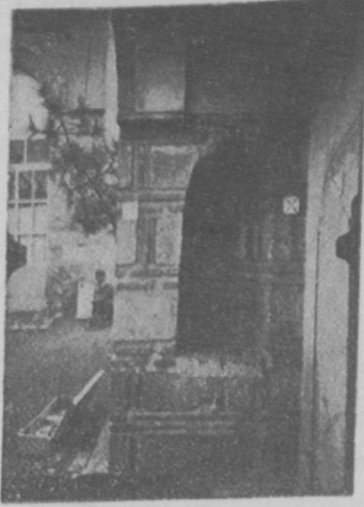
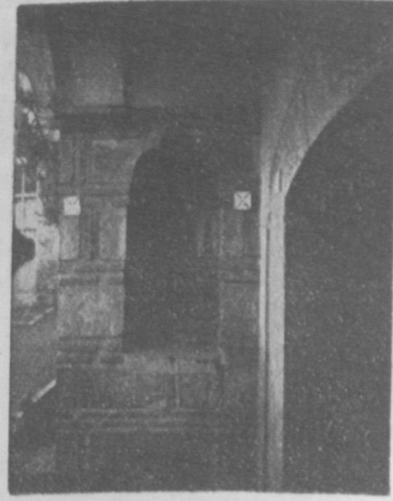
Resim: 4 — Giriş mekanının sol duvarının resim çifti.

Pas noktaları olarak üzerine köşegenler çizilmiş 10 cm. x 10 cm.'lik beyaz mukavva parçaları kullanıldı (Resim 4). Bunları duvarlara raptetmek için köşegenlerin kesiştiği noktalardan ufak birer çiviyle çakıldı ve kıymetlendirme sırasında mutlak cihetlendirmeyi yapmak için müşir noktası ayarlamaları bu çivilerin başlarına göre yapıldı. Bu mukavva parçalarının ebadı tesbit edilirken çekilen resimlerden rahatça farkedebilmeleri hususuna dikkat edildi.

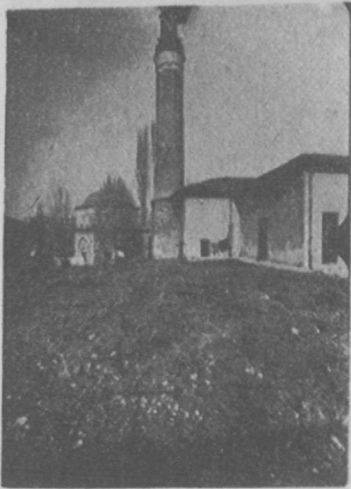
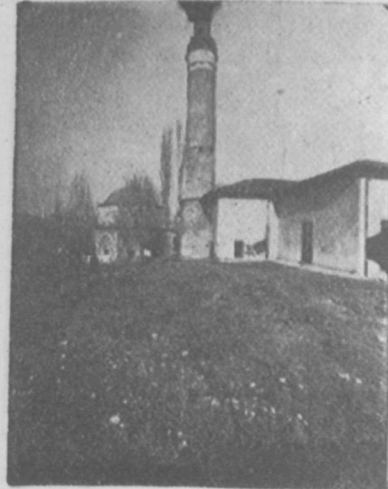
Resim: 6 — Türbenin uzaktan çekilen resim çifti.

Kubbeden geçen dış kesiti çizibilmek için kubbenin bütününün en az bir resim çiftinde görünmesi gerekmektedir. Oysa, kullandığımız kamera istasyonlarının hiçbiri bu amaç için yeterli değildi. Bu yüzden kubbenin tepesini görebilecek kadar uzakta bir kamera istasyonu tespit edildi. Buradan çekilen resim plan çiziminde kullanılmıyacağı için bu istasyonun poligon noktaları şebekesine bağlanmasına ihtiyaç yoktu. Daha önce de belirttiğimiz gibi, SMK 120 için azamî derinlik mesafesi 24 metredir. Bu yüzden bahsi geçen kamera istasyonunun buraya olan uzaklığı bu mesafeden daha fazla (yaklaşık olarak 45 m.) olduğu için başka bir kamera istasyonu baz mesafesinin arttırılması gerekmektedir. Fakat sadece kubbenin profili çizileceği ve bunun resim üzerinde tefrik edilmesi kolay olduğu için, SMK 120'nin baz mesafesi bu özel durum için yeterli kabul edildi (Resim 6).
