SİNAN PAŞA CAMİİ RESTORASYONUNDA KALEMİŞİ İMALATLARIN UYGULANMA SEYRİ

Cihat Yılmaz / Dizayner
Vakıflar İstanbul I. Bölge Müdürlüğü

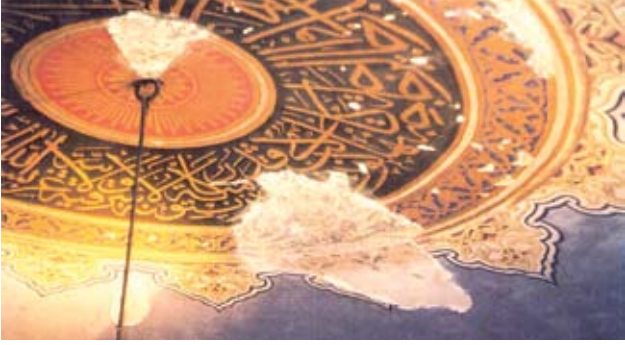
Resim, 3- Sinan Paşa Camii-Restorasyon öncesi Ana kubbe

Beşiktaş Sinan Paşa Camii onarımı içerisinde tezyini imalatlara 2002 yılı sonu itibarı ile başlanmıştır. Vakıflar İstanbul I.Bölge Müdürlüğü olarak yürüttüğümüz çalışmada önce ana kubbe mahalline iskele kurularak kubbeye badana ve sıva raspası yapıldı. Bu çalışmalarda badana altından 2 ayı sıva ve bu sıvalar üzerine yapılmış 2 ayı dönem kısmi kalem işi örnekleri bulundu.

Bunlardan, alt katmandaki sıva üzerinde bulunan, 16. yüzyıl örneklerine benzeyen kubbe göbek yazısı (siyah zemin üzerine beyaz olarak yapılmış Nur Suresi 35 inci ayet) dışında klasik rumi bordürü bulunmaktadır. Ayrıca, sadece bir adetinin bırakıldığı rumi motifli yıldız rozeti, kubbe pencerelerinden birinin kenarında bırakılmış sarma rumi motifli bordür, ilk dönemin özgün motifleri olarak kabul edildi. Daha yeni (kireç miktarı daha fazla) sıva üzerinde de kubbeyi taksimatlayan rumi bordürü ve bu bordürün aralarında bulunan gölgeli klasik rumi üst başlık ile kubbe pencerelerinin üstünden başlayan alt başlığı 18. yüzyıl örneklerine uygun olarak, II. dönem bezemeleri şeklinde değerlendirildi.

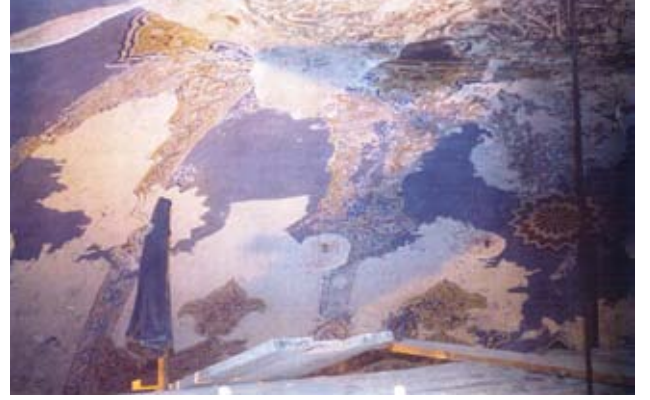
Resim, 4- Sinan Paşa Camii-Ana kubbeye yapılan raspa çalışması

Her iki dönem örneklerinin 1/1 kopyaları alınarak, fotoğrafları çekildi ve 1/10 renkli proje çalışmaları yapıldı.

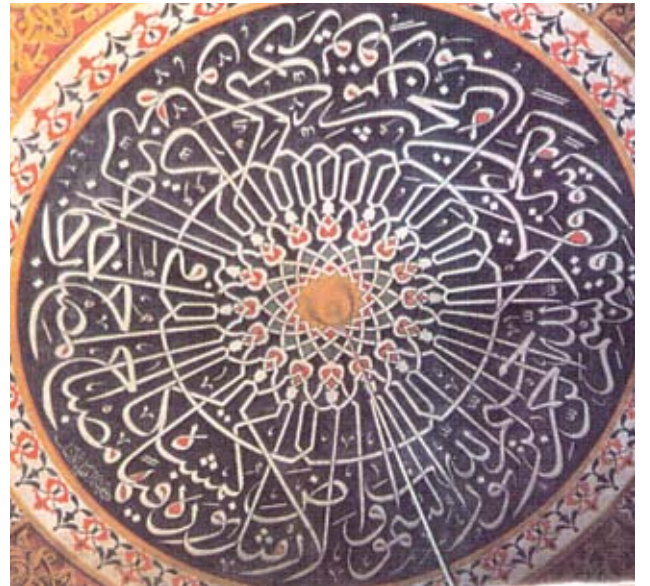
Resim, 5- Restorasyon sonrası ana kubbe

Bu iki dönemin birbirini destekleyen motif tasarım oranı ve renk uyumunun bulunduğu çalışmalar tamamlanmak suretiyle uygulamaya geçildi.

Kasnak altı ve pandantif bölümlerinde yapılan raspa çalışmaları sonucunda II. dönem nebati ve hendesi bordürler bulundu. Bunlar ana kubbenin gölgeli klasik kalem işlerinin devamı olan pandantiflerdeki kalem işleriyle olan üslup ve renk uyumu da göz önüne alınarak birlikte uygulandı.

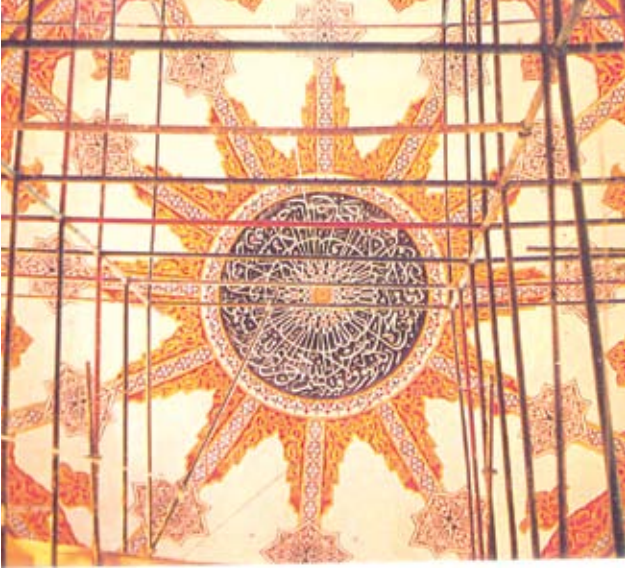
Resim, 6- Restorasyon sonrası ana kubbe

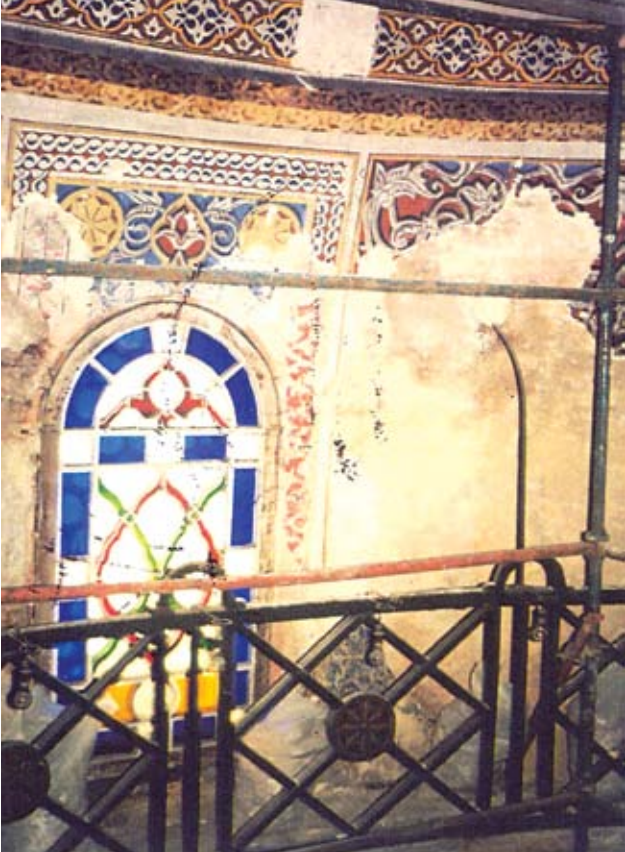
Resim, 7- Gezinti mahalli üstünde kalemişi raspası

Gezinti altı kasnak bordürü kalem işi yapımına uygun hale getirilerek, motifler aynı özellikleriyle uygulandı.

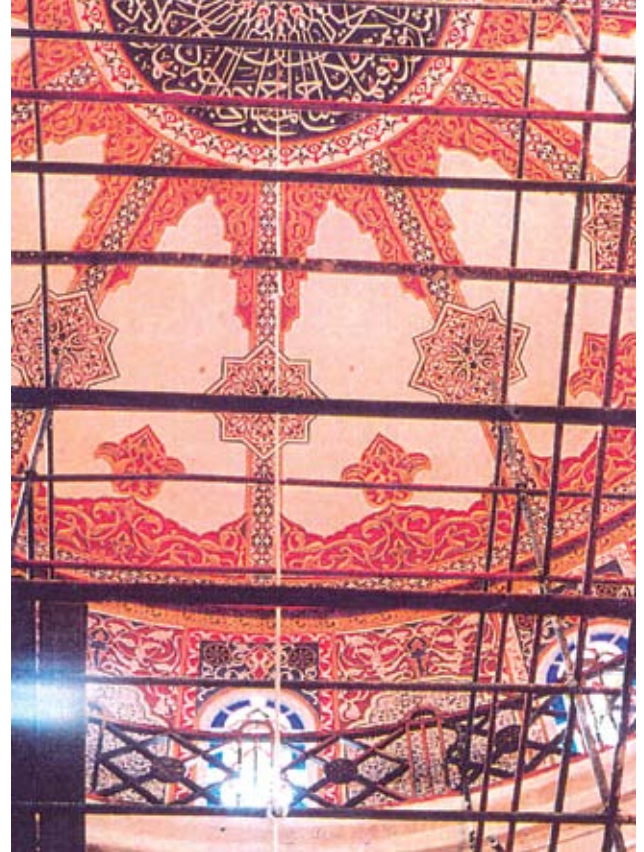
Resim, 8- Gezinti mahallinin üst kısmı restorasyon sonrası

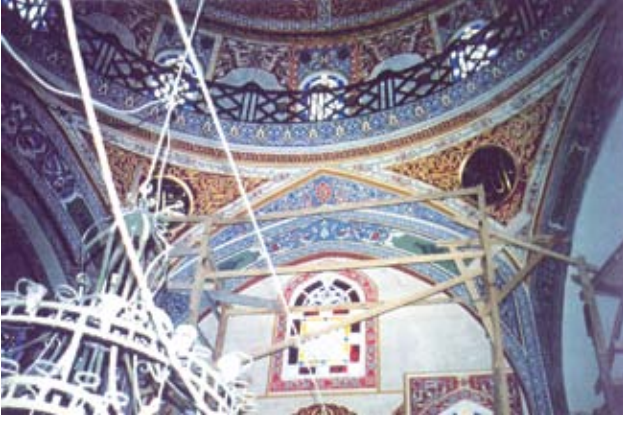
Resim, 9- Bingilerdeki kalemişi

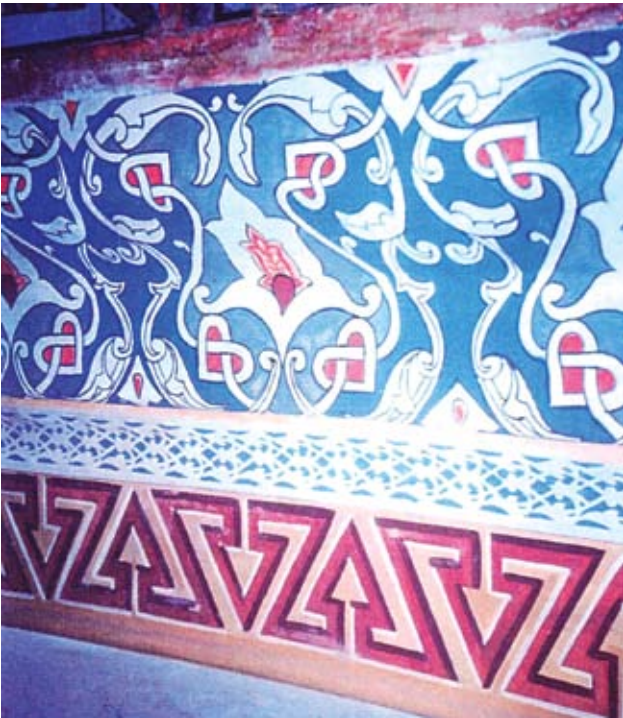
Resim, 10- Gezinti mahalli üstünde kalemişi, restorasyon sonrası

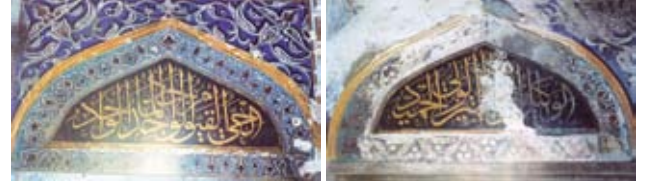
Resim, 11-12- Alt kat pencere restorasyon öncesi

Mihrap cephesi beden duvarındaki pencereler üstünde bulunan sülyen zeminli nebati ve rumi motifli bordür ile alt pencereler üstünde tespit edilen I. ve II. dönem siva üstüne uygulanmış çintemani motifli ayna bordürleri (I inci dönemde siyah zemin üzerine beyaz, II. dönemde beyaz zemin üzerine siyah olarak uygulanmış ve hiç bir müdahalede bulunulmadan korunmasına karar verilmiştir) sayesinde 16.yy

Sinan döneminin karakteristik yazı - motif ve renk özellikleri ile 18.yy'nin II. döneminde yapılan uygulamadaki değişimleri görmemizi sağlamıştır. Bu yüzden caminin hiç bir emsalinde rastlayamadığımız şekilde şablon baskının tek renk nebati olarak karolajlanmış olması düşündürücü bir unsur olmuştur. Son onarımlarda yapılmış olan beden duvarlarındaki kalem işlerine kuşkuyla bakmak durumunda kaldık. Orhaniye Kışla Camii, Haseki Sultan Camii, Pertevniyal Valide Sultan Camiinde rastladığımız bordür ve şablon baskı karolaj motiflerinin hiç bir değişiklik yapılmadan aynen kullanıldığını belirledik. Ardından, sivanın yenilenmesi dolayısıyla tespit edebildiğimiz özgün döneme ait sülyen zeminli nebati ve rumi motifli pencere bordürü ile siyah zemin üzerine çintemani motifli alt pencere ayna bordürlerinin uygulanmasına geçildi.

Alt pencere üst aynalarında bulunan nefte yeşil üzerine altın varaklı Esmâ-ül Hüsna hat yazılarıyla ilgili olarak Prof. Uğur Derman ile irtibat kurulmuştur. Bu görüşme neticesinde 1958'lere kadar süren onarımı sırasında hattat Ragıp tarafından 2 âdetinin tekrar yazıldığı ve varaklandığı, sivanın ve badananın bu yüzden de altın varağın bağlayıcılığının kalmadığı anlaşılmıştır. Mimar Sinan Üniversitesinde görevli Prof. Hüseyin Gündüz ile bağlantı kurularak, orijinal yazılara ulaşılması ve mevcuduna uygun renk ve altın varak olarak yapılması kararlaştırılmış ve çalışmaların seyri bu yönde devam etmiştir.

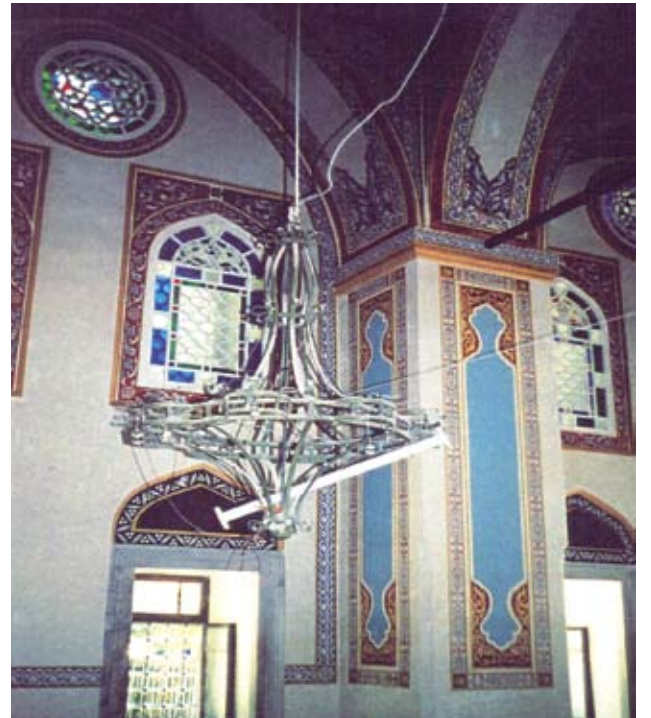
Resim, 13- Alt kat pencereleri restorasyon sonrası

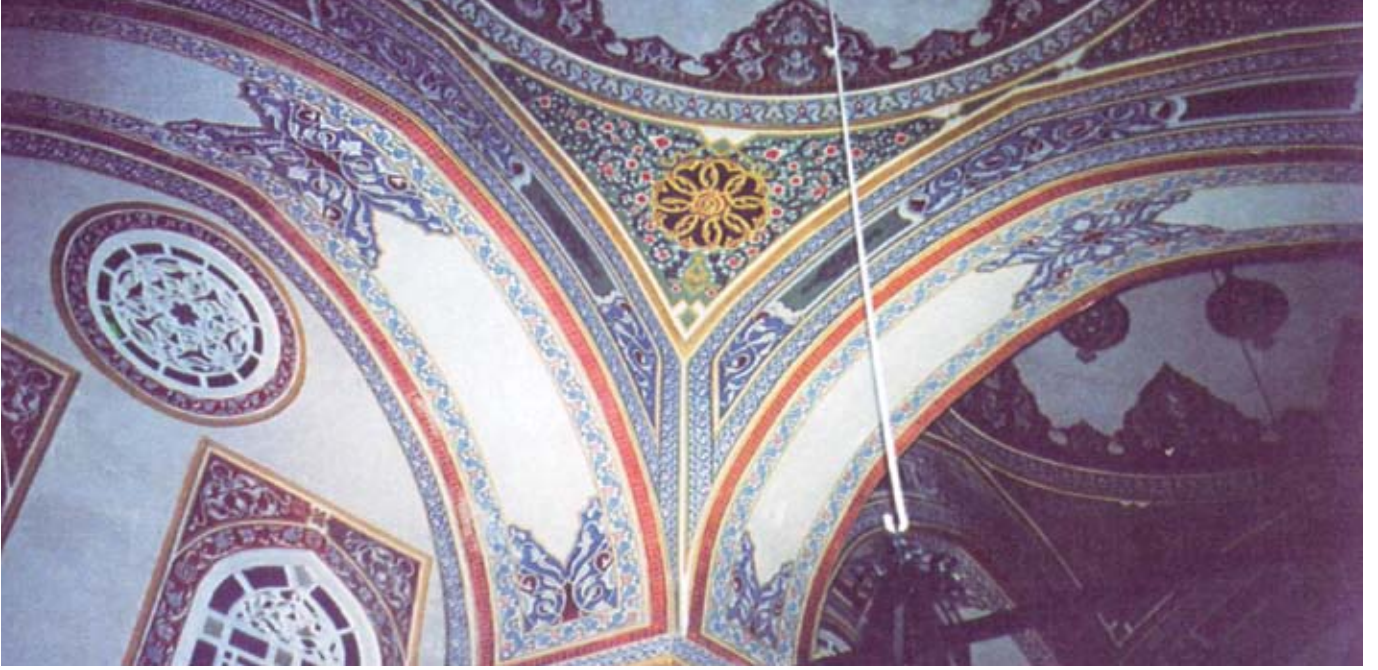
Resim, 14- Pandantifler üzerindeki kalemîşi bezeme
