Süleymaniye Camii

2007-2010 Yılları Restorasyonuna Dair

Süleymaniye Mosque in relation to the 2007-2010 restoration

Rest. Uz. Y. Mimar Nilgün Olgun

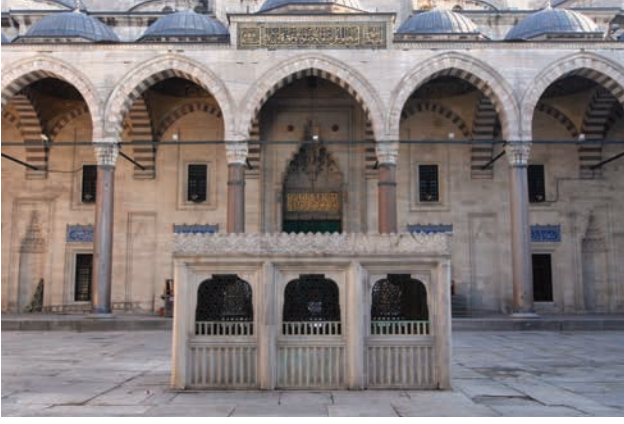
Fotoğraf 2. Su Terazisi

kapısı; diğerleri ise iki yan revakın son cemaat yeriyle birleştiği yerde iki yöne açılan kapılardır. Camilerde revaklı avlunun ayrılmaz parçası ise, ortasında yer alan şadırvanlardır. Ancak Süleymaniye Camii'nin avlusundaki su yapısı, şadırvan olmayıp, su terazisidir (gelen suyun akışkanlığının hızlandırılmasını sağlayan havalandırma yapısı) (Foto:2). Abdest muslukları, doğu ve batı harim cephelerinin alt kısmında sıra çeşmeler halinde bulunmaktadır (Foto:3).

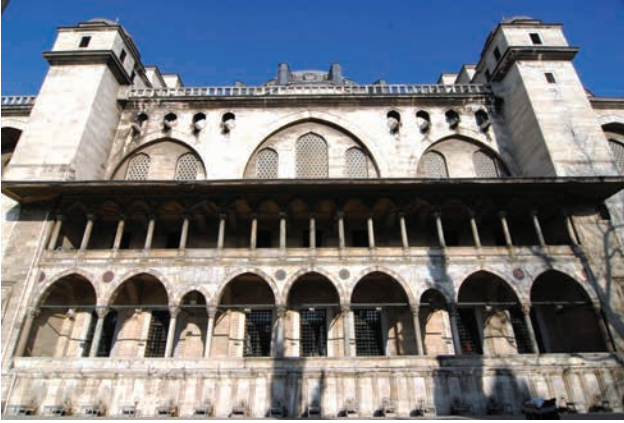
Fotoğraf 3. Abdest Muslukları

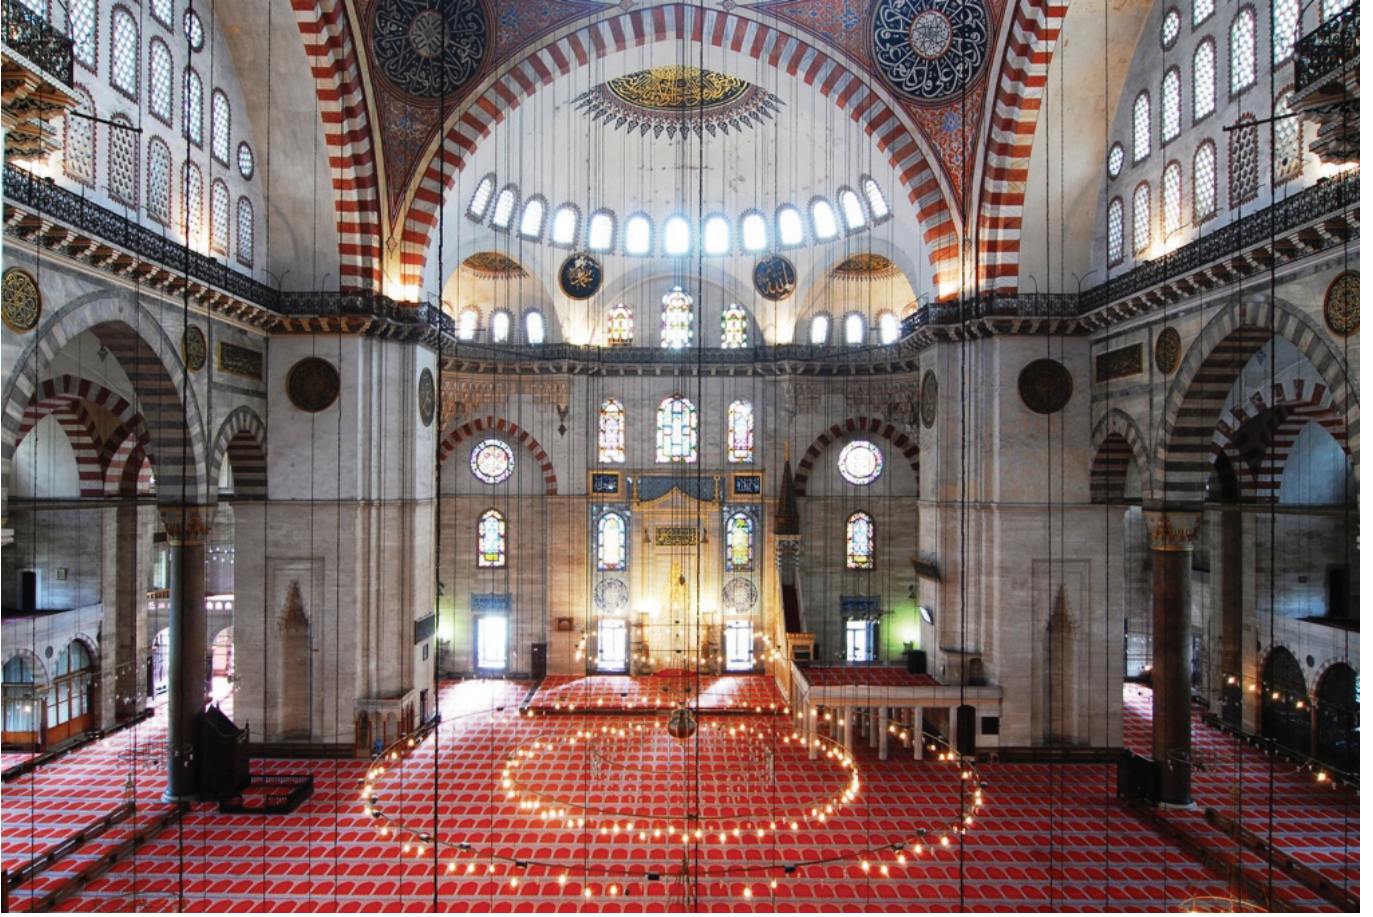
Fotoğraf 4. Harime Genel Bakış (2007)

Süleymaniye Camii harim mekânının boşaltılmasından sonra uygun açılardan fotoğraflar çekirilmiştir (Foto:4). Böylece yer tesliminden sonra mevcudun fotoğrafları ile başlayan görsel arşiv oluşturma işlemi başlamıştır.

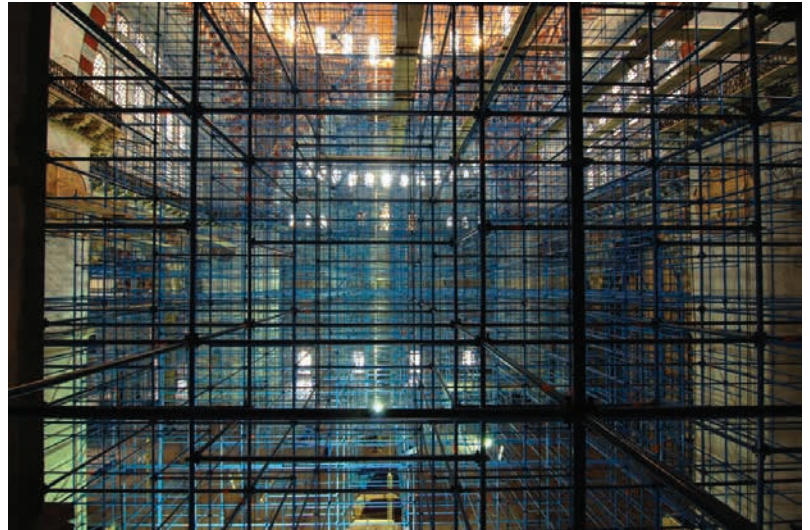
Fotoğraf 5. Camii İçine Genel Bakış

Camii harim mekânının beden duvarlarında mevcut korunması gerekli yüzeyler, içeride kurulmakta olan iskele yükseldikçe korumaya alınmıştır (Foto:5).

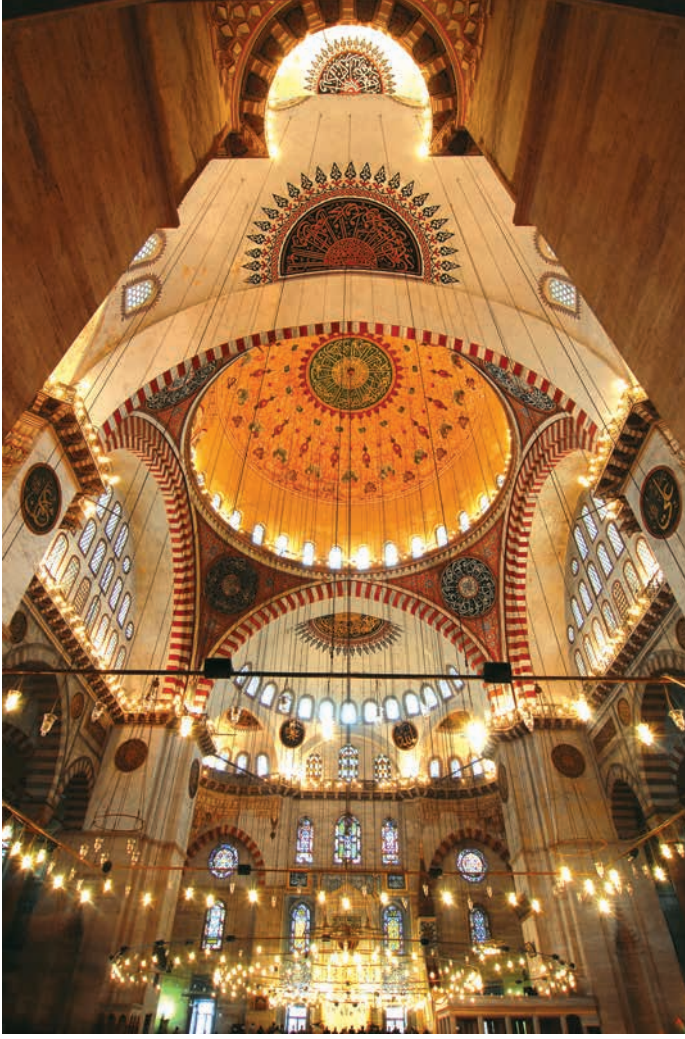
Fotoğraf 6. Restorasyon öncesi (2007)

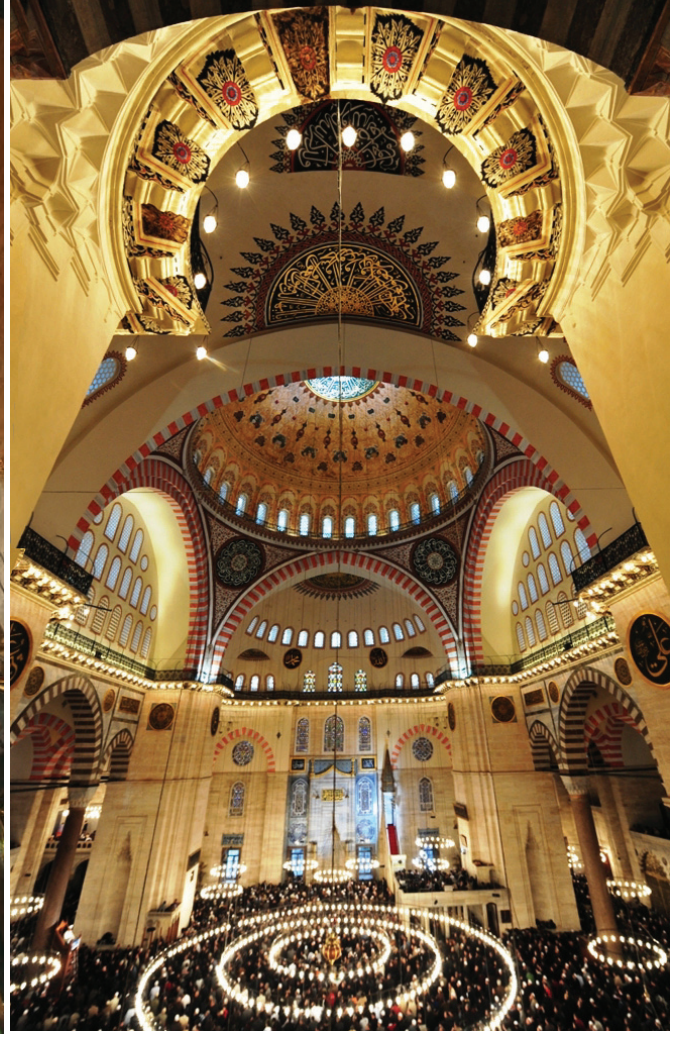
Fotoğraf 7. Restorasyon sonrası (2010)

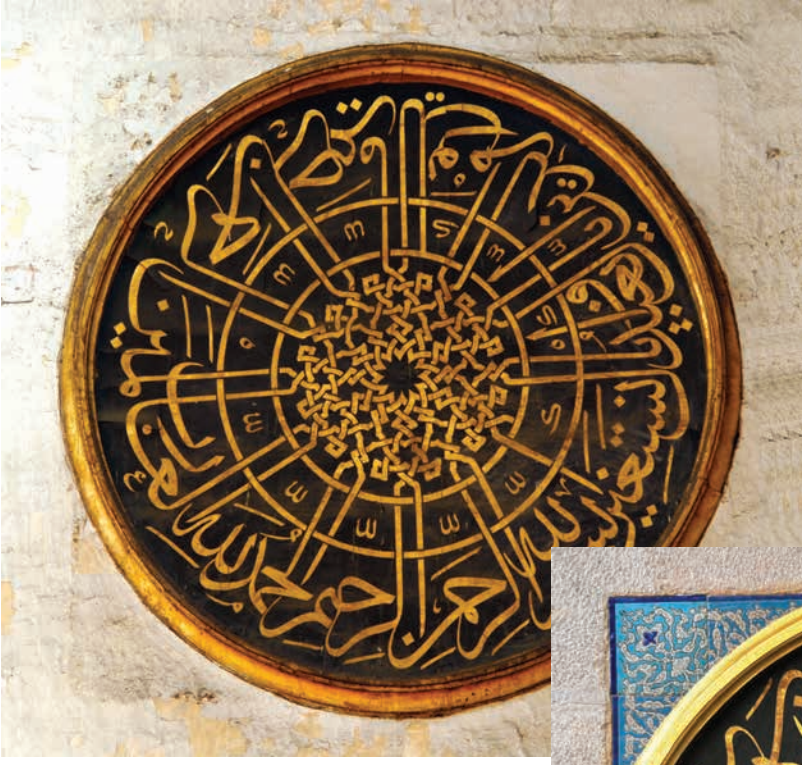
Fotoğraf 8. Restorasyon öncesinde sıvalı yüzey

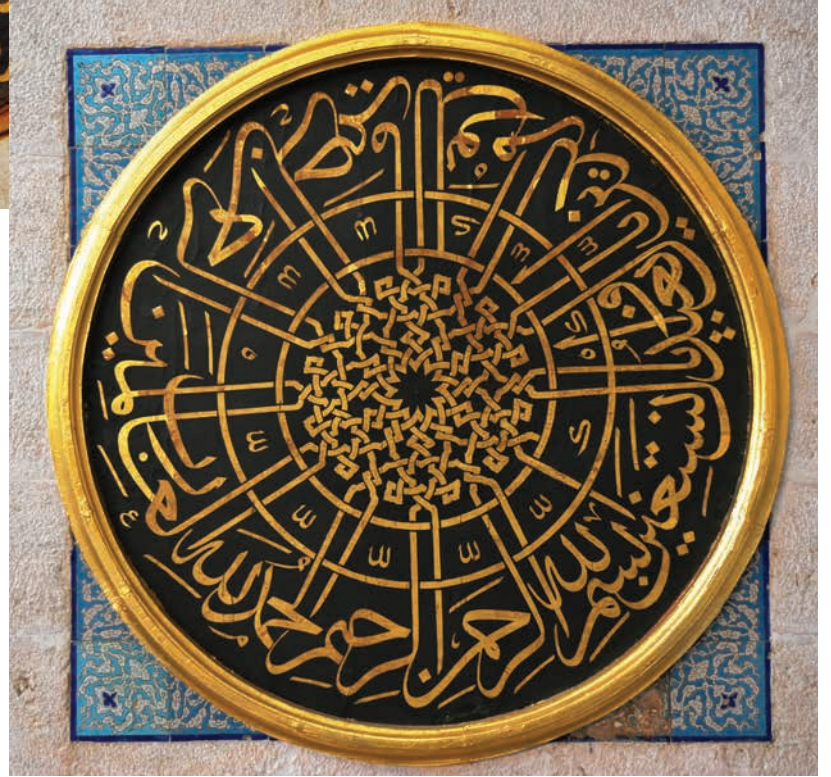
Fotoğraf 9. Restorasyon sırasında sıva altında ortaya çıkartılan çini pano
