SÜLEYMANIYE CAMİİ

KALEMİŞİ BOYALARININ ANALİZLERİ

Characterization of the Paintings of Suleymaniye Mosque

Doç. Dr. Ahmet Güleç | İ.Ü. Edebiyat Fakültesi, Taşınabilir Kültür Varlıklarını Koruma ve Onarım Bölümü

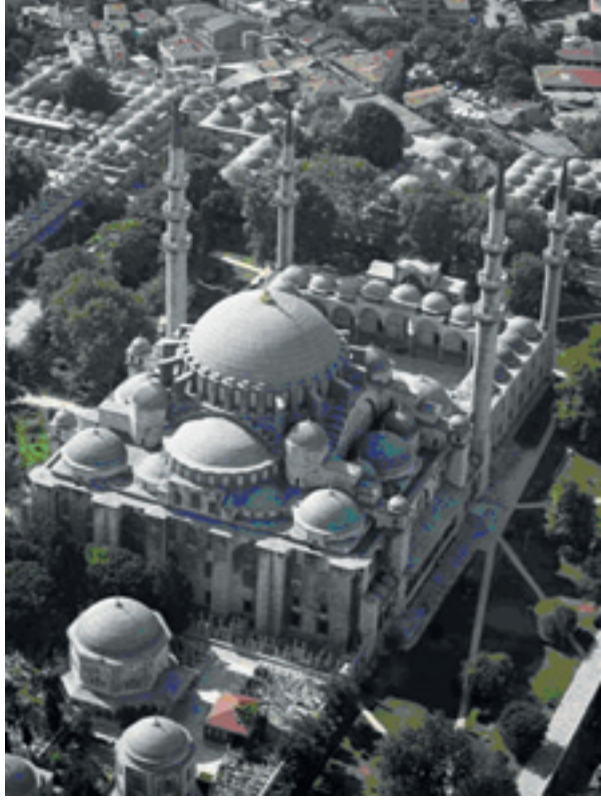
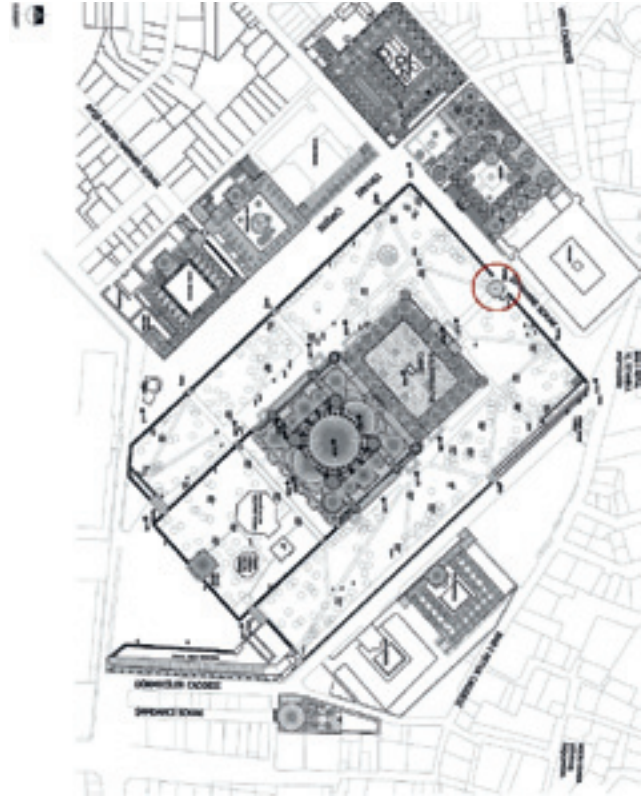
Fotoğraf 1 Süleymaniye Camii genel görüntüsü ve rölövesi.

Camii ve avlusu haricinde, kervansaray, imaret, daüşifa, medrese ve hamam yapılarından oluşan Süleymaniye külliyesinde Kanuni Sultan Süleyman ile eşi Haseki Hürrem Sultan, kızı Mihrimah Sultan, annesi Dilaşub Saliha Sultan ve kardeşi Asiye Sultanın yattıkları türbeler bulunmaktadır. (M.Wiener, 2007). (Fotoğraf, 1).

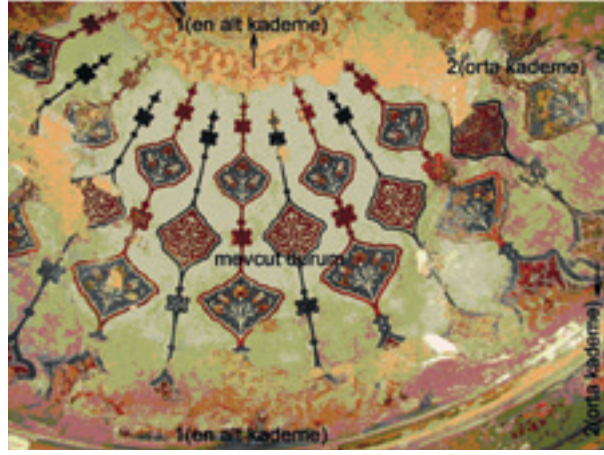
Fotoğraf 2 Çamii Hünkar girişi ve doğu girişi kubbelerinde raspa ile açığa çıkarılmış olan dönemsel tabakalar.

Süleymaniye Camii harim bölümünde bulunan kalemîşlerinin uygun yerlerinde, sondajlar biçiminde yapılan boya rasparları ile alt kısımlarda daha önceki dönemlere ait
