# EDİRNEKAPİ MİHRİMAH SULTAN CAMİİ MİNARESİNİN

## DEPREM DAVRANIŞI

*Earthquake Behavior of the Minaret of the Mihrimah Sultan Mosque in the  
Edirnekapı, İstanbul*

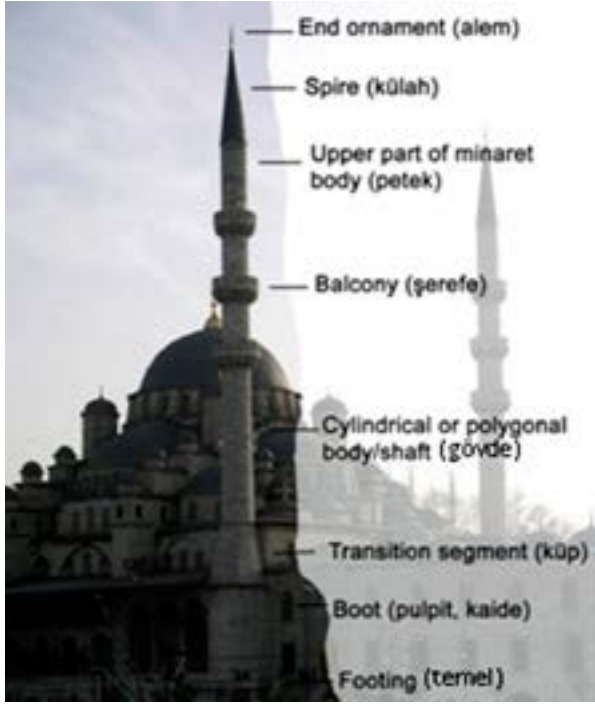
Şekil 1. Klasik Osmanlı minaresini oluşturan ana elemanlar [1].

Klasik Osmanlı minareleri esas olarak yığma bir tüp içinde yer alan bir çekirdek yapısı ve bu iki yapısal elemanı bağlayan helezonik merdiven sisteminden oluşur. Bazı durumlarda, örneğin Aya Sofya minarelerinde, bir minare yapısı içinde iki merdiven hattı bulunabilir. Bir minareyi oluşturan elemanlar temel, kaide, küp, gövde, merdiven, şerefe, petek, külah ve alemdir (Şekil 1). Külah ve alem dışındaki elemanlar kesme taş, tuğla yığma ya da karma olarak inşa edilir. Günümüz minareleri ağırlıklı olarak betonarme olarak inşa edilmektedir. Külah, tarihi minarelerde kurşun levhalarla kaplanan ahşap bir iskeletten oluşsa da, taştan yapılmış külahlar da bulunmaktadır. Kesme taş minarelerde, taş elemanlar demir bağlantı çubuklarıyla birbirlerine bağlanmaktadır. Merdiven ve çekirdek en üst şerefeye kadar devam etmekte, bu seviyeden sonra, aleme kadar olan bağlantı, genellikle daha küçük çapa sahip olan ahşap bir çekirdek ile çekirdeği saran ahşap bir merdiven ile sağlanmaktadır [2].

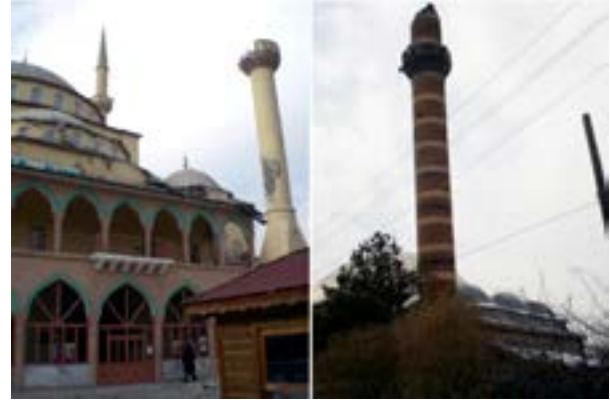
Şekil 2. 23 Ekim 2011 Van depreminde oluşan minare hasarı örnekleri

İstanbul minareleri geçmiş depremlerin birçoğunda hasar görmüşlerdir. Örneğin Aya Sofya minareleri 1509 depreminde [3], Mihrimah Sultan Camii minaresi ise 1766 ve 1894 depremlerinde yıkılmış ve yeniden yapılmışlardır [4]. Minare hasarına tanık olduğumuz en son deprem 23 Ekim 2011 Van depremidir. Depremde hasar gören 76 minarenden 50 tanesi ya devrilmiş olmaları nedeniyle ya da onarılamayacak seviyede hasar gördüklerinden yıkılmıştır. 26 minare ise onarılmıştır. Van depreminde ağır hasar gören minareler incelendiğinde yapısal sorunların küp-gövde geçişi yakınlarında veya minarenin ana camii yapısına bitişik olduğu durumlarda gövdenin ana yapıdan ayrıldığı bölgelerde olduğu gözlenmiştir. Buralarda oluşan yatay çatlaklar nedeniyle kimi durumlarda gövdenin üst bölümü ile alt bölüm birbirinden ayrılmıştır. Yıkılmaların büyük çoğunluğu şerefenin hemen üst seviyesinde meydana gelen hasar sonucu minarenin bu seviyenin üstünde kalan bölümünün devrilmesi şeklinde oluşmuştur. Kaidede ya da gövde üzerinde çeşitli yüksekliklerde oluşan çatlaklarda gözlenen bir

başka hasar türüdür. Şekil 2'de Van depreminde hasar gören minarelerden örnekler sunulmuştur.

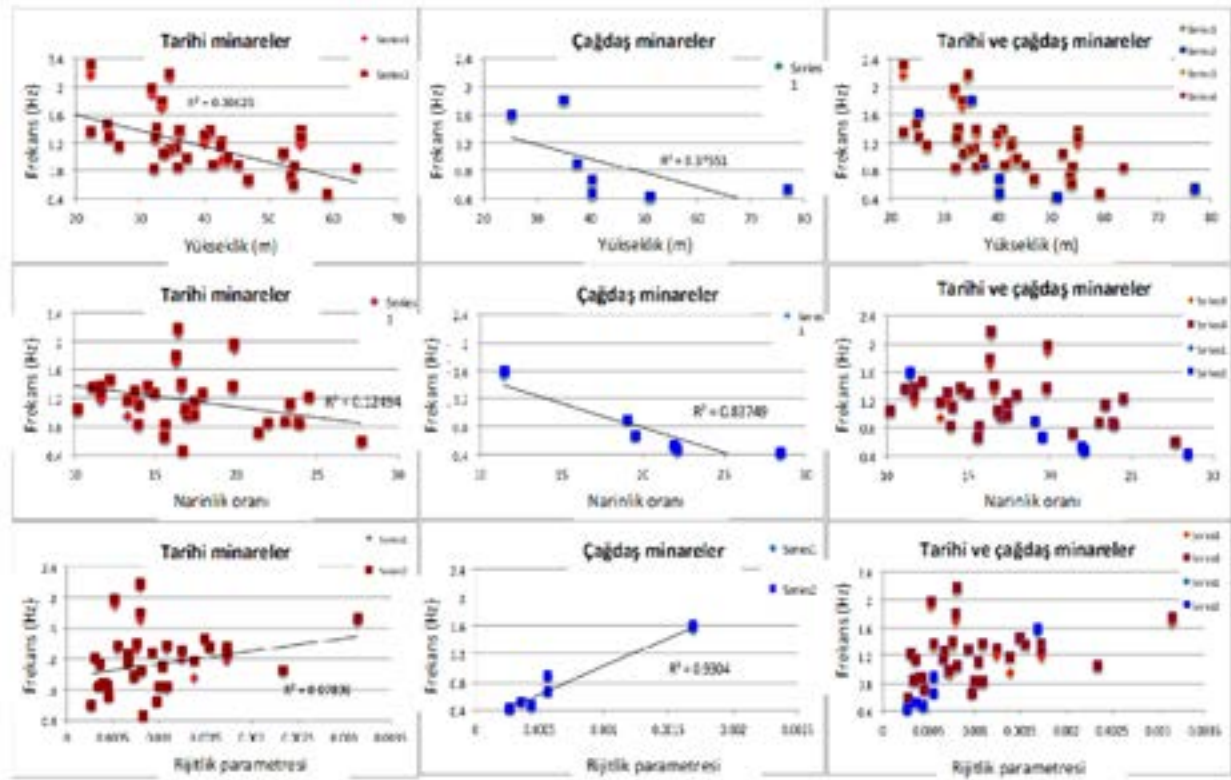
Şekil 4. Hakim titreşim frekanslarının gövde çapı (üst sıra), narinlik oranı (orta sıra) ve rijitlik parametresi ile (alt sıra) değişimi. Tarihi minareler (sol kolon), çağdaş minareler (orta kolon) ve ikisinin birleşimi (sağ kolon).

zamanda hakkında yeterli bilgiye sahip olunmayan minarelerin genel doğal titreşim frekanslarının tahmininde kullanılabilir. Şekil 4'te minarelerin ölçülen hakim frekansları, gövde yüksekliği ve narinlik katsayısı (gövde yüksekliği / gövde çapı) ile rijitlik parametresi ile birlikte gösterilmiştir. Tarihi ve yeni minareler aralarındaki farkların anlaşılabilmesi için, bu minareler ayrı ayrı değerlendirilmiştir.

Minare yapımında betonarmenin kullanılması, giderek daha narin minarelerin tasarımı ve inşasını mümkün kılmıştır. Bu tip minarelerin hakim frekansları yığma sistemle inşa edilen minarelere göre düşüktür. Bu durum Şekil 4'ün sağ kolonunda yer alan üç şekilde net olarak görülebilir. Şekil 4 orta kolonda yer alan çağdaş minareleri incelediğimizde, bu yapılar için rijitlik parametresi ve narinlik oranının gövde yüksekliğine göre çok daha iyi bir parametre olduğu anlaşılmaktadır. Tarihi minarelerde ise gövde yüksekliğinin hakim frekansın tahmininde daha güvenli sonuç verdiği görülmektedir (Şekil

4, sol kolon). Her ne kadar ölçüm aldığımız çağdaş minare sayısı çok sınırlıysa da, davranışlarının daha dengeli olduğu söylenebilir. Bu durum muhtemelen çağdaş minarelerin betonarme olmalarından kaynaklanmaktadır. Yığma minarelerin davranış özellikleri ise daha yüksek bir saçılım göstermekle birlikte, yine de belli eğilimler çerçevesindedir.

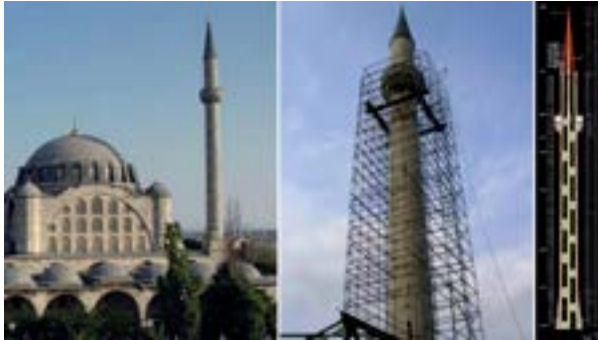
Şekil 5. Mihrimah Sultan Camii (solda), sökülmeden önce Mihrimah Sultan Camii minaresi (ortada), minare kesiti (sağda).

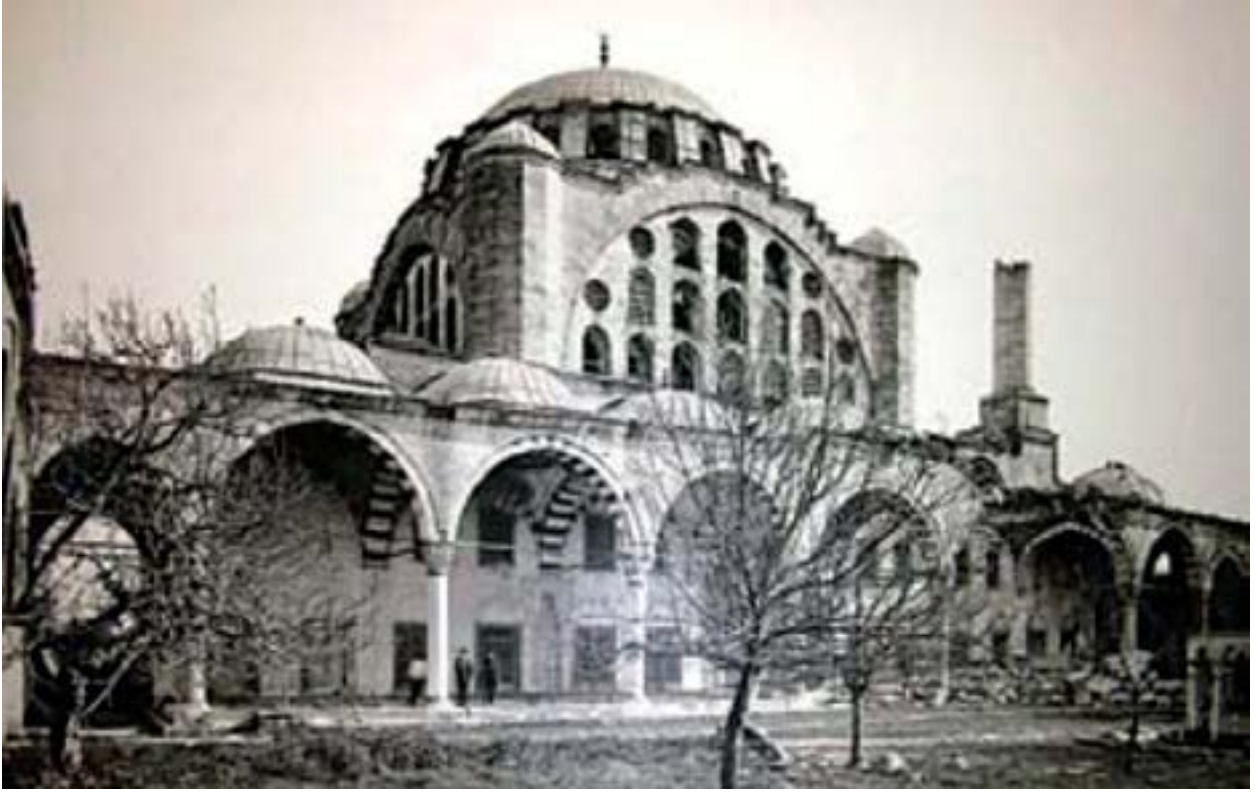
Şekil 6. Mihrimah Sultan Camii ve minaresi. 1894 depreminden sonra. Fotoğraf 1894-1907 yılları arasında çekilmiştir [10].

Minare kesme taştan inşa edilmiştir. 1719 depreminde hasar gören minarenin, üstten 18 basamaklık bölümü onarılmıştır. Minare 1766 ve 1894 depremlerinde yıkılmıştır. 1894 depreminde oluşan hasar, 1907'deki onarımdan önce alınmış olması gereken Şekil 6'daki fotoğrafta görülebilir. [9]. Son restorasyon çalışmaları kapsamında Mihrimah Sultan Camii minaresinin yukarıdan küpe kadar olan bölümü sökülerek yeni taşlarla ve orijinal geometriye sadık kalınarak baştan yapılmıştır [9].

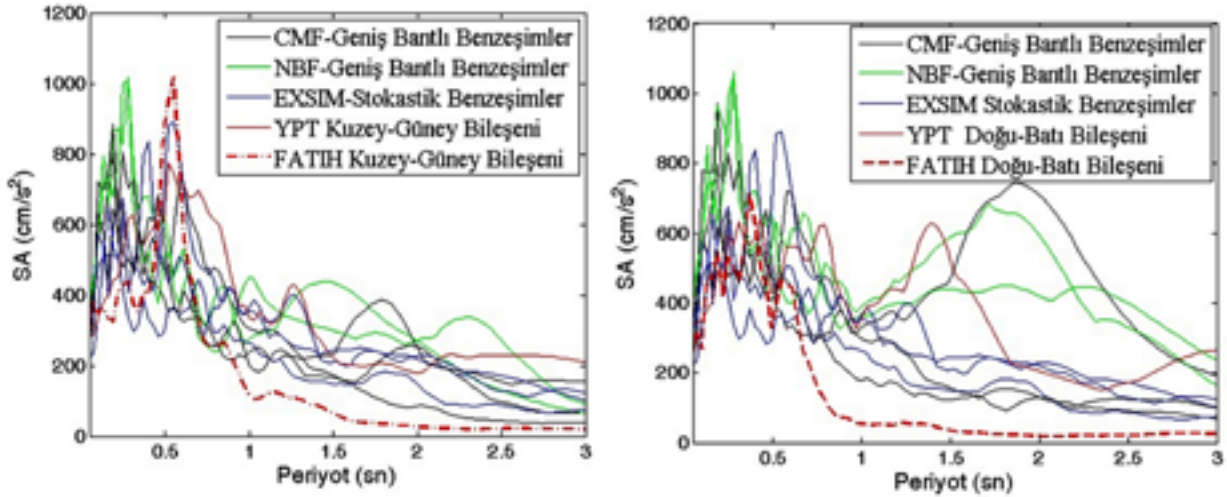
Şekil 8. Doğrusal olmayan dinamik analizlerde kullanılan yapay ve gerçek yer hareketlerine ait tepki spektrumları. (solda: kuzey-güney bileşenleri, sağda: doğu-batı bileşenleri).

Doğrusal olmayan dinamik analizlerde 10 farklı deprem hareketi kullanılmıştır. Kullanılan kayıtların tümü, İstanbul yakınlarında meydana gelebilecek bir deprem sırasında, Mihrimah Sultan Camii'ni etkileyebilecek deprem tehlikesi seviyeleri ve şartları ile uyumludur. Zaman tanım alanında yapılan analizlerde, 1999 Kocaeli depreminde alınmış, Yarımca ve Fatih kayıtları; Kuzey Anadolu Fayı'nın Marmara Denizi içinde kalan parçalarından iki tanesi üzerinde oluşabilecek beş adet depreme ait geniş bantlı deprem simülasyonları ve stokastik yöntem yardımıyla üretilmiş üç adet deprem simülasyonu sonucunda kullanılmıştır. Analizlerde kullanılan yer hareketlerine ait tepki spektrumları Şekil 8'de sunulmuştur.

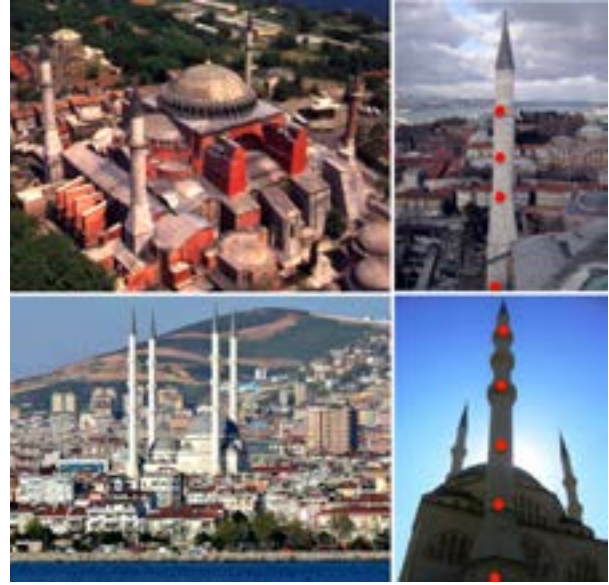
Şekil 11: Aya Sofya Müzesi (üst sıradaki fotoğraflar) ve Maltepe Camii (alt sıradaki fotoğraflar) minarelerine yerleştirilmekte olan deprem izleme ve kayıt sistemlerinin cihaz dağılımı. Maltepe Minaresi'nin fotoğrafları <http://wowturkey.com>'dan alınmıştır

Minarelerin deprem davranışının anlaşılmasına yönelik araştırmalarımız kapsamında İstanbul'da iki minareye deprem izleme ve kayıt sistemleri yerleştirilmektedir. Bu minarelerden ilki Aya Sofya'nın Mimar Sinan tarafından yapılan minarelerinden birisi, diğeri de Maltepe Camii minarelerinden biridir. Maltepe Camii minareleri, incelediğimiz minareler içinde en yüksek ve narin olanıdır. Kurulmakta olan sistemlerin cihaz dağılımı Şekil 11'de sunulmaktadır.
