Dr. Nurcan İNCİ FIRAT

KONYA'DAKİ ESKİ SANAYİ MEKTEBİ

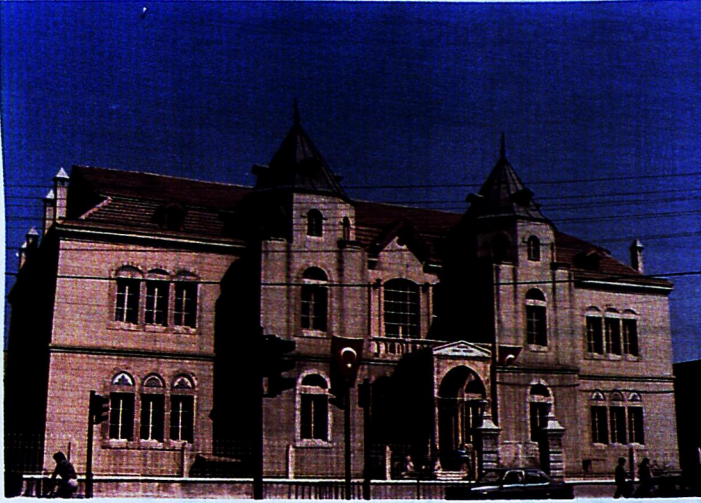
Foto 1: Konya, Sanayi Mektebi'nin güneye bakan ön cephesinden genel görünüş.(1996)

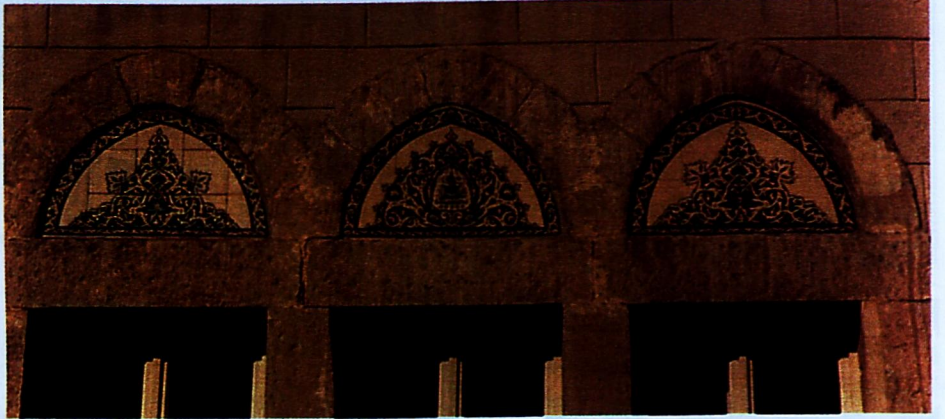
Foto 8: Konya, Sanayi Mektebi'nin güneye bakan ön cephesinde, zemin kat pencerelerinden batıdaki üçlü pencereler ve kemer içindeki çiniler. (1996)

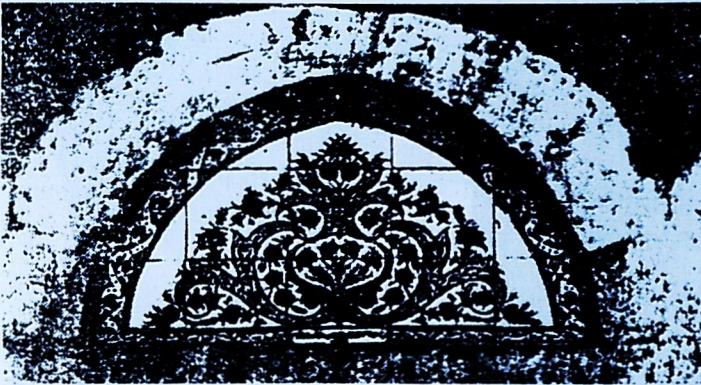
Foto 9: Konya, Sanayi Mektebi'nin doğuya bakan yan cephesinde, pencere alınlığındaki, çini ustasının adını veren çini panonun, eski bir fotoğrafı.

Varlığını öğrendiğimiz bir diğer kitabe ise; yapının doğuya bakan yan cephesinde, zemin katın, güney tarafındaki üçlü pencerelerden birisinin ortasında yer alan pencere alınlığındaki çini panonun bordüründedir. Bu kitabede " Amel-i Mehmet Emin min telamiz-i Mehmed Kütahya Osmanlı Çini Fabrikası, fi sene 1318 " cümlesinin yer aldığı öğrenilmektedir.¹⁶Buradaki 1318 tarihini; bir kaynak 1318 H (1901 M)¹⁷, başka bir kaynak 1318 R (1903 M) şeklinde değerlendirmiştir. Kütahya Osmanlı Çini Fabrikasında Mehmet Emin tarafından tüm çinilerin bu yapı için özenle üretildiği bu kitabeyle belgelemektedir. Bu yazılı çinilerin 30.03.1979 günü sabahı kırılarak ortadan kaldırılmak istendiği ancak suçluların yakalandığı, ele geçen 14 parça çininin Konya Etnografya Müzesi'nde koruma altına alındığı, diğer yazılı çinilerin ise 1979 yılı sonlarında tümü ile çalındığı kaynaklardan öğrenilmektedir.¹⁸

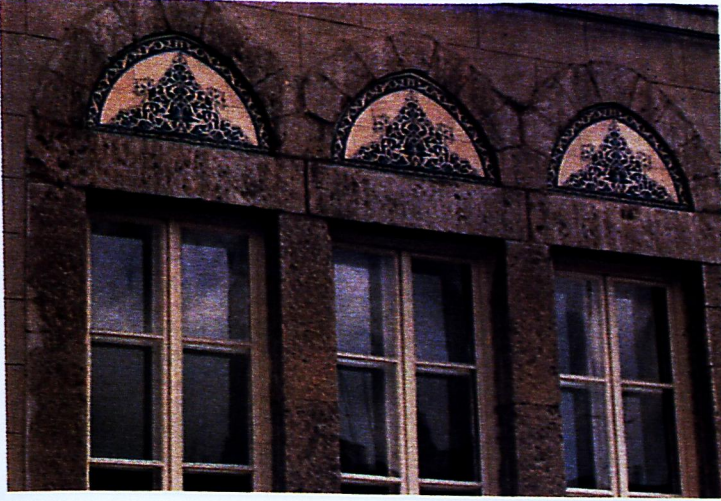
Foto 10: Konya, Sanayi Mektebi'nin, yan cephelerindeki zemin kat üçlü pencerelerinden ve üzerlerindeki çinilerden bir örnek. (1996)

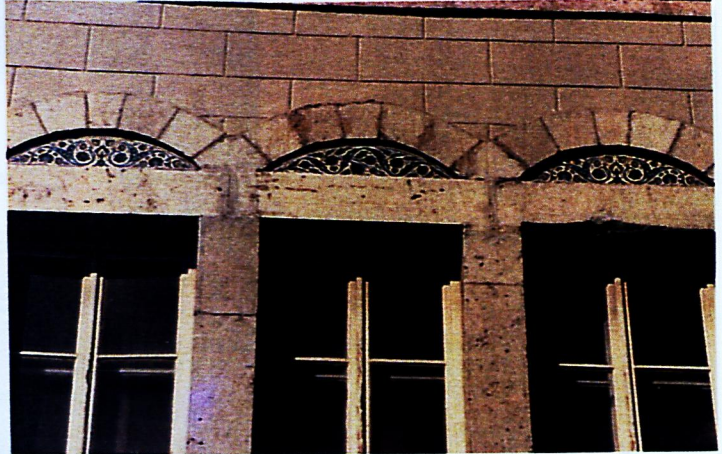
Foto 11: Konya, Sanayi Mektebi'nin, ön cephede, birinci kattaki üçlü pencereleri ve basık kemerler içlerindeki çiniler. (1996)

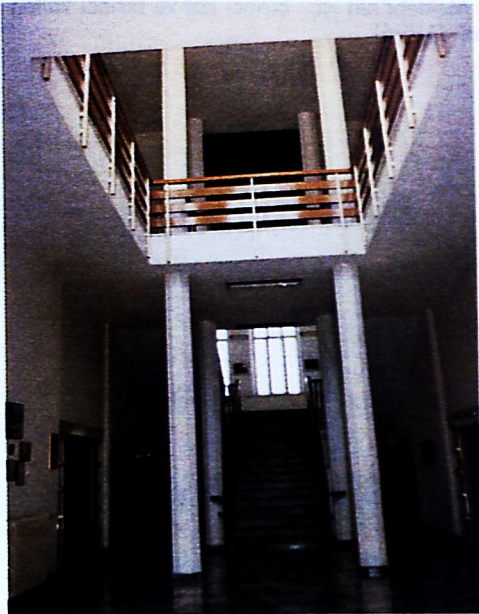
Foto 12: Konya, Sanayi Mektebi'nin içi; zemin kat ile, buradan birinci kata bakış ve merdivenler. (1996)

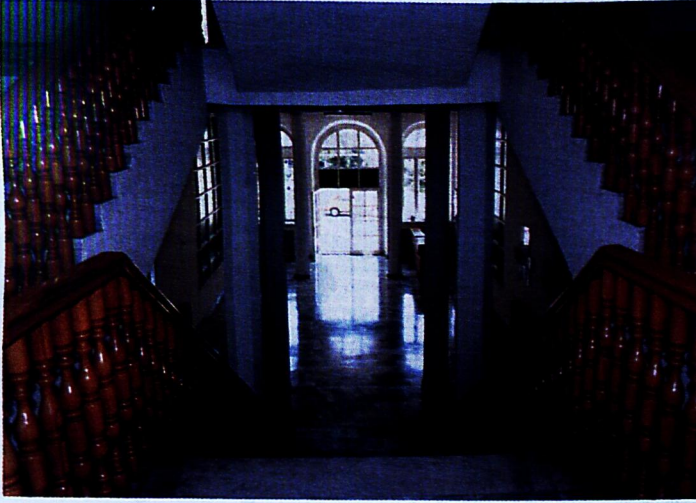
Foto 13: Konya, Sanayi Mektebi'nin ii; birinci kattan zemin kata bakış ve merdivenler. (1996)

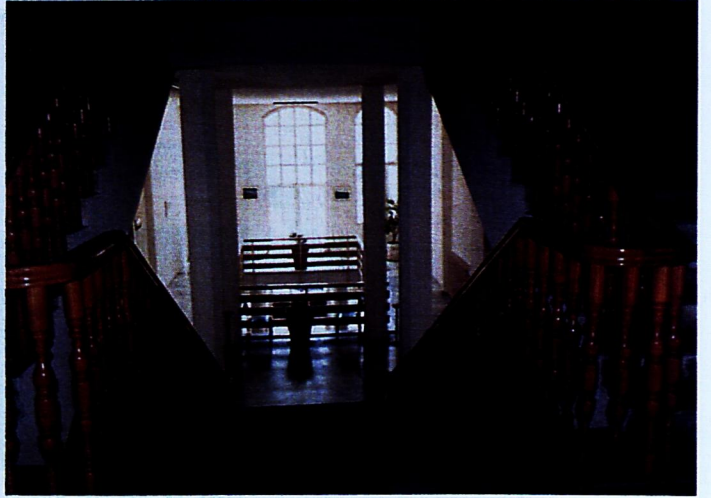
Foto 14: Konya, Sanayi Mektebi'nin ii; birinci kat ve birinci kattan çatı katına çıkış merdiveni. (1996)
