ÇANKIRI

MERKEZ VE İLÇELERİNDE YAPILAN ESKİ ESER TESBİT ÇALIŞMALARI 3

Nadir TOPKARAOĞLU

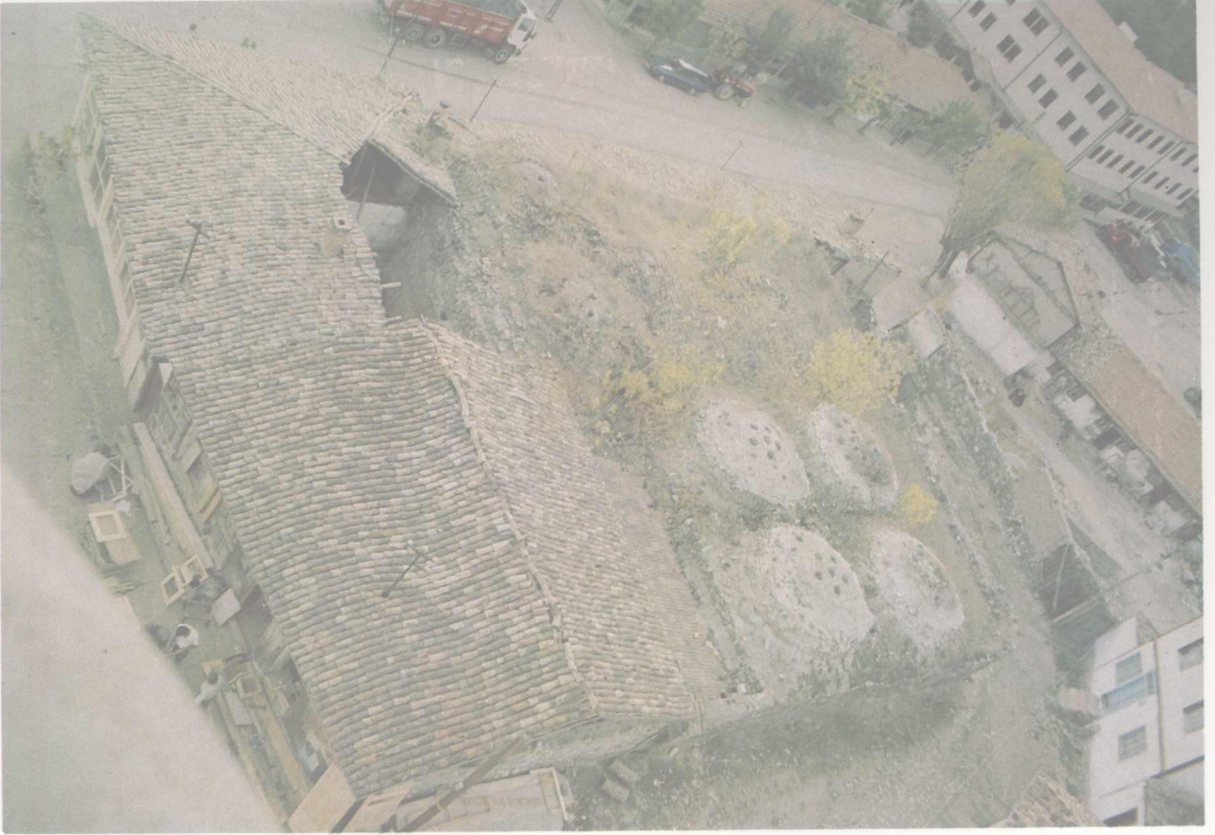
Resim1: Çerkeş, IV. Hamam, üstten görünüş.

Yapı, erkekler ve kadınlar kısımlarından oluşmaktadır. Erkekler kısmı soyunmalığın çatısı yıkılmıştır. İlliklik pandandif geçişli iki kubbe, sıcaklık ortada pandandif geçişli ana kubbe, onun etrafında, yer alan eyvan ve halvet hücreleri tromp geçişli kubbelerle örtülüdür.

Kadınlar kısmına, soyunmalığı ahşap moloz artıkları ile doldurulduğundan girilememektedir. İlliklik iki kubbe, sıcaklıkta yer alan iki halvet hücresi birer kubbe ile örtülüdür. Duvarlar dıştan moloz taş örtülüdür.

Halen şahıs elinde ve metruk durumdadır (Resim:1).

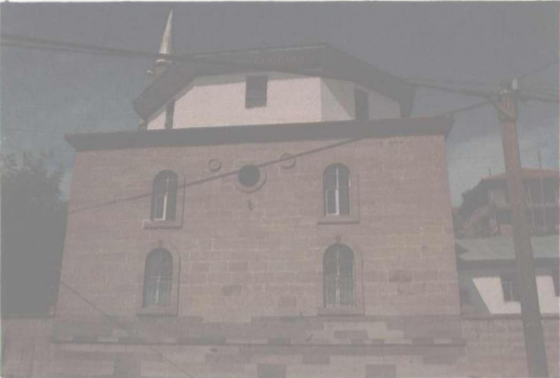
Resim 16: Ilgaz, Belenören Bucağı Kayı Köyü Camii'nin güney cepheden görünüşü

Kare plânlı, tek kubbe ile örtülüdür. Minaresi ahşaptan ve üzeri sac kaplıdır.

Köy halkunca 1974 yılında onarılmış, bu onarımda kubbe yenilenmiş, içte duvarlar kubbe kasmağa kadar fayans kaplanmıştır (Resim:16).

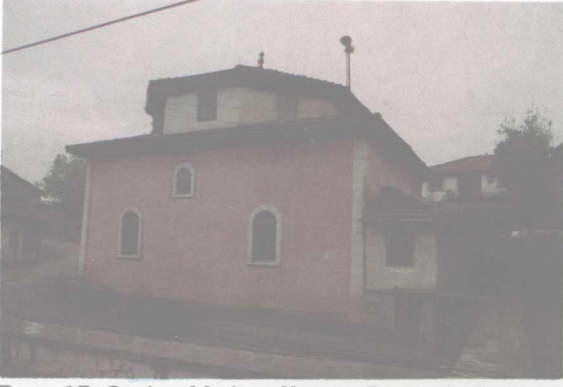
Resim17: Çankırı Merkez, Korgun Bucağı Doğu Mahallesi Camii'nin doğu cephesinden görünüşü.

Câmi muhtemelen 19. yüzyıl yapısıdır. Kare plânlı ve bağdadi kubbelidir. Son cemaat yeri ve minaresi yoktur. Duvar ve kubbedeki kalem işleri Tosyalı Ali Usta tarafından yapılmıştır (Resim:17).

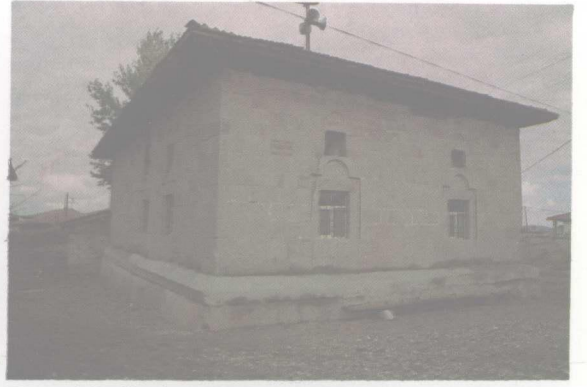
Resim18: Kızılırmak Merkez Camii'nin güney ve batı cephelerinin görünüşü.

Tahminen 19. yüzyılda yapılan yapı, Karamürsel ve Sakarca Köyü Câimleri ile yakın benzerlikler gösterir (Resim:18).

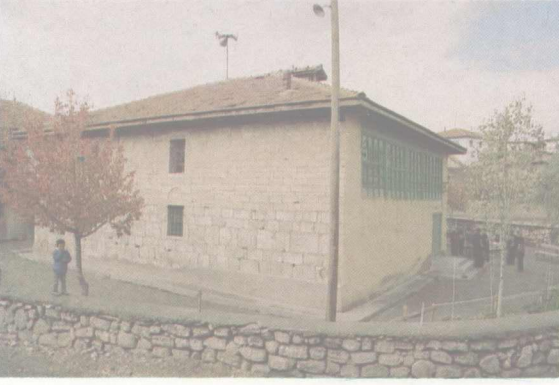
Resim19: Kızılırmak, Yukarıtepe Alağöz Köyü Camii'nin güney ve doğu cephelerinin görünüşü.

Enine dikdörtgen plânlıdır. Duvarlar alt pencere lentolarına kadar kireç taşı, üst kısımlar kum taşından örülmüştür. Diğer üç câmi ile aynı özellikleri taşır (Resim:19).

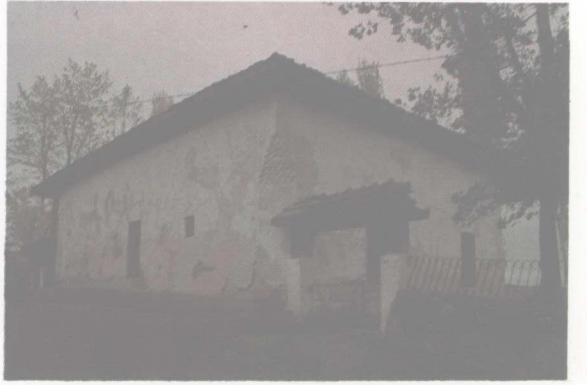
Resim 20: Eldivan, Seydi Köyü Hacı Murad-ı Veli Câmii'nin güney ve batı cephelerinin görünüşü.

Câmi boyuna dikdörtgen plânlı düz ahşap tavanlı, türbe kısmının üzerini de kapsayacak şekilde alaturka kiremit çatılıdır. İç duvarlarda yer alan kalem işleri Tosyalı Ali Usta tarafından 1951 yılında yapılmıştır. Duvarlar moloz taş örgülü ve sıvalıdır. Güneybatı köşede tuğladan sekiz sıra kirpi saçaklı pah yer alır.

Cami dođu duvarına bitişik türbenin, kare plânlı ve ahşap tavanlı ön mekânında Hacı Murad-ı Velî'nin ođlu ve kızlarının sandukası ile yörede kutsal sayılan iki gök taşı bulunur. Hacı Murad-ı Velî'nin gömülü olduđu asil türbe, kare plânlı ve tromp geçişli kubbe ile örtüldür (Resim20).

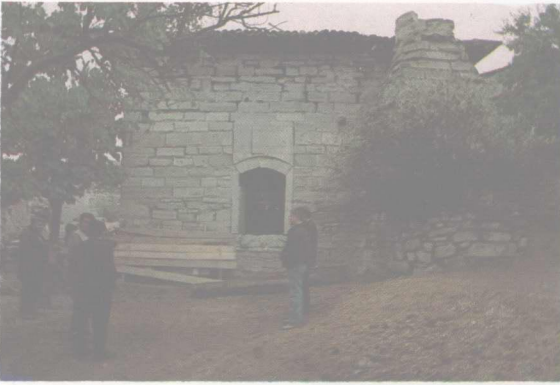
Resim 21: Eldivan, Gölez Köyü Eski Câmii'nin giriş cephesi.

Yapı kare plânlı ve pandandif geçişli kubbe ile örtülü iken, kubbe yıkılmış halen ahşap çatı ile örtüldür. Son cemaat yeri yıkılmış bu nedenle giriş kapısının eşiğı yukarda kalmıştır. Minare kuzeybatı köşede, kare kaideli, silindirik gövdeli ve papuçluktan yukarı yıkıktır. Duvarlar yörede yaygın kireç taşı ile örtülmüştür. Dođu cephe de bulunan pencerelerin korkulukları taştandır.

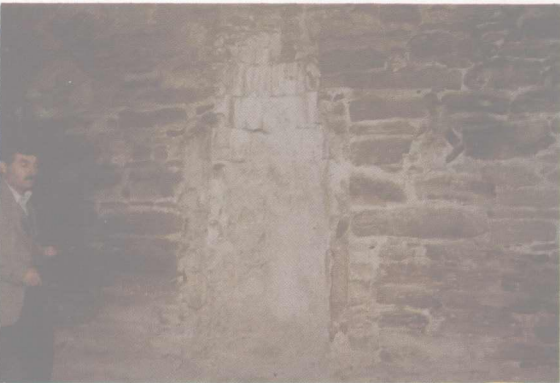
Resim:23. Eldivan, Gölez Köyü Eski Câmii'nin mihrabı.

Mihrabı taştan ve kavsarası dört sıra mukarnasıdır. Niş kısmında geometrik desenler, ilk mukarnas dizisinde rozetler görüldür. Yapı halen metruk durumdadır. (Resim21-22-23).
