İSTANBUL-BEŞİKTAŞ ŞEYH ZAFİR TÜRBESİ, KİTAPLIĞI VE ÇEŞMESİ RESTORASYONU

Nilgün OLGUN
Rest.Üzm.Y.Mimar

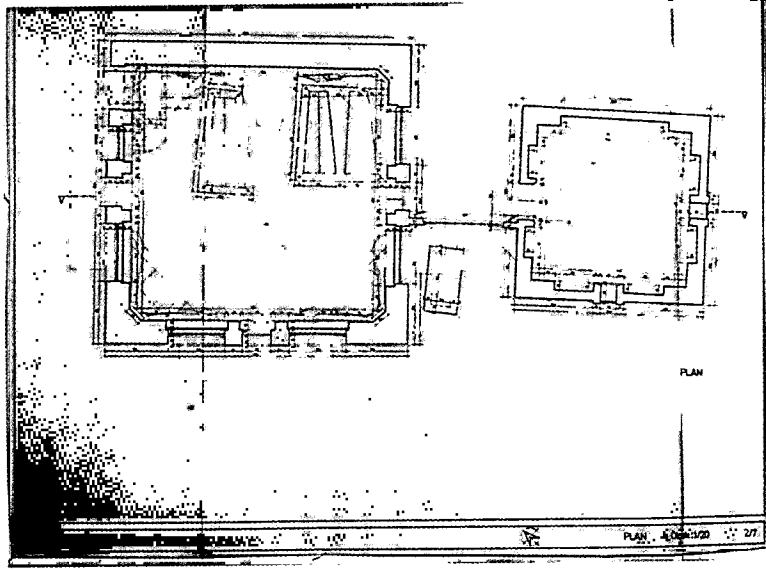
2. Plan (Türbe, Kitaplık)

3. Kesit (Kitaplık, Türbe)

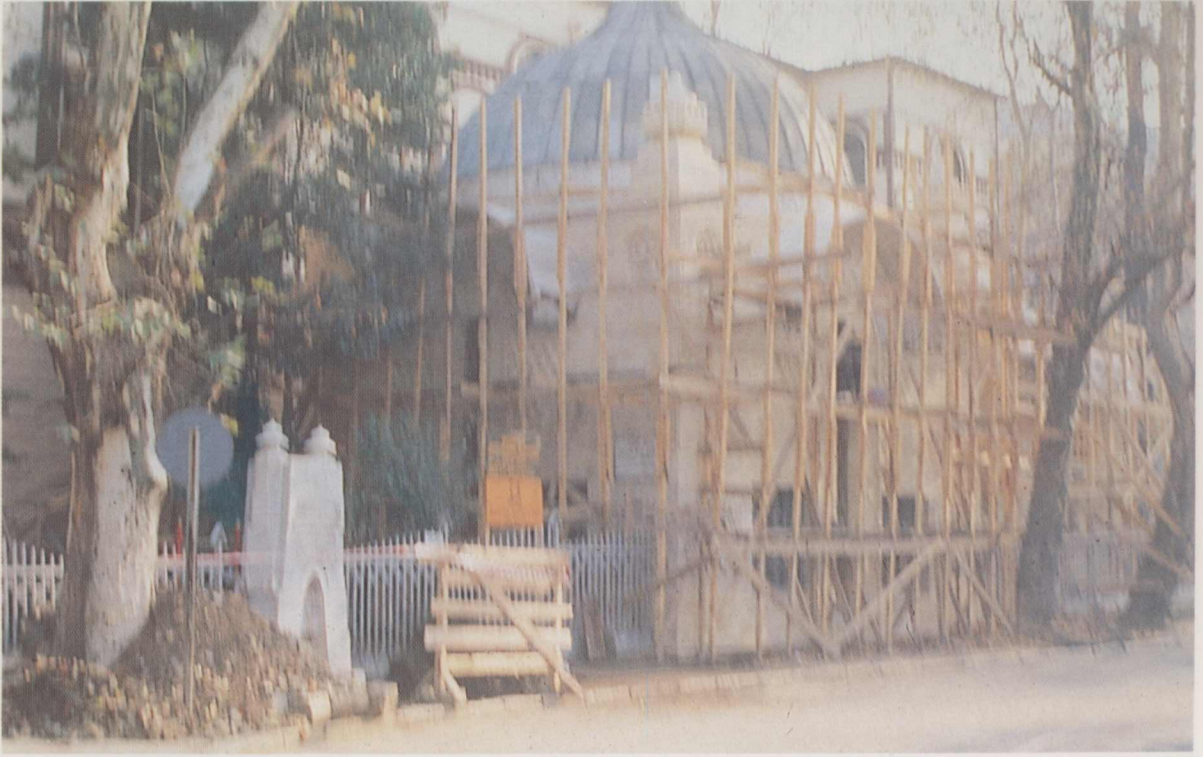
1. Çeşme, Türbe, Kitaplık genel görünüşü.

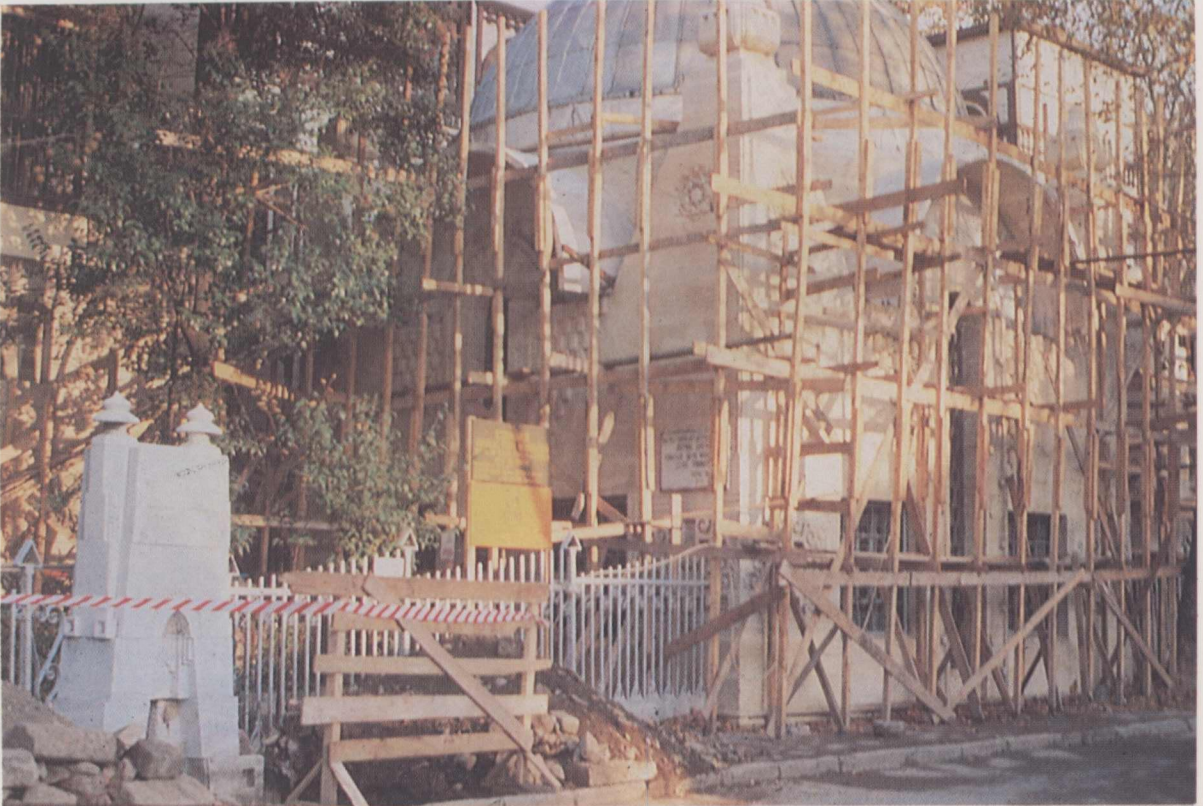
2. Çeşme, Türbe temizlik sonrası.

Bu şartla, önce cephe, tazyikli olmayan su ile yıkanarak yüzeydeki toz tabakası süngerle alındı. Cephe kuruduktan sonra malzemenin gözeneğine ve dokusuna göre farklılık gösteren yüzeydeki tuz ve organik kirlerin temizlenmesinde kullanılan hamur ve jellerle temizleme yöntemi seçildi.

Genel olarak "AB 57" olarak bilinen içinde katalizör, emici, ağartıcı ve deterjan esaslı malzemeler ve saf su bulunan, jöle kıvamındaki karışım malzemenin cinsine göre hazırlandı. Hazırlanan hamur, cepheye bölgesel olarak 2-3 cm. kalınlığında iyice sürüldü, üzeri hamurun çabuk kurummasını önleyebilmek için şeffaf folyo ile kapatıldı. Temizleme işleminin yapıldığı zamanın kış olması ve rutubetin fazla olması nedeni ile, hamur cepheye yaklaşık 16-20 saat arası bekletildi. Daha sonra folyo kaldırılıp, plastik uçlu tahta fırçası ve ince detaylara girebilmek için ince diş fırçası ile sulu olarak itinalı bir şekilde hamur yüzeyden alındı. En son olarak ıslak süngerle cephe tekrar temizlendi. Hamurun sürülüp temizleme işlemi cephenin temizliğe cevap vermesine ve kirin durumuna göre 2 defa hatta mermer yüzeylerdeki yağlı kara zift tabakası için 8 defa tekrarlandı. Bu yöntemle, taş ve mermer, üzerlerindeki doğal patina tabakaları alınmadan temizlenmiş oldular.

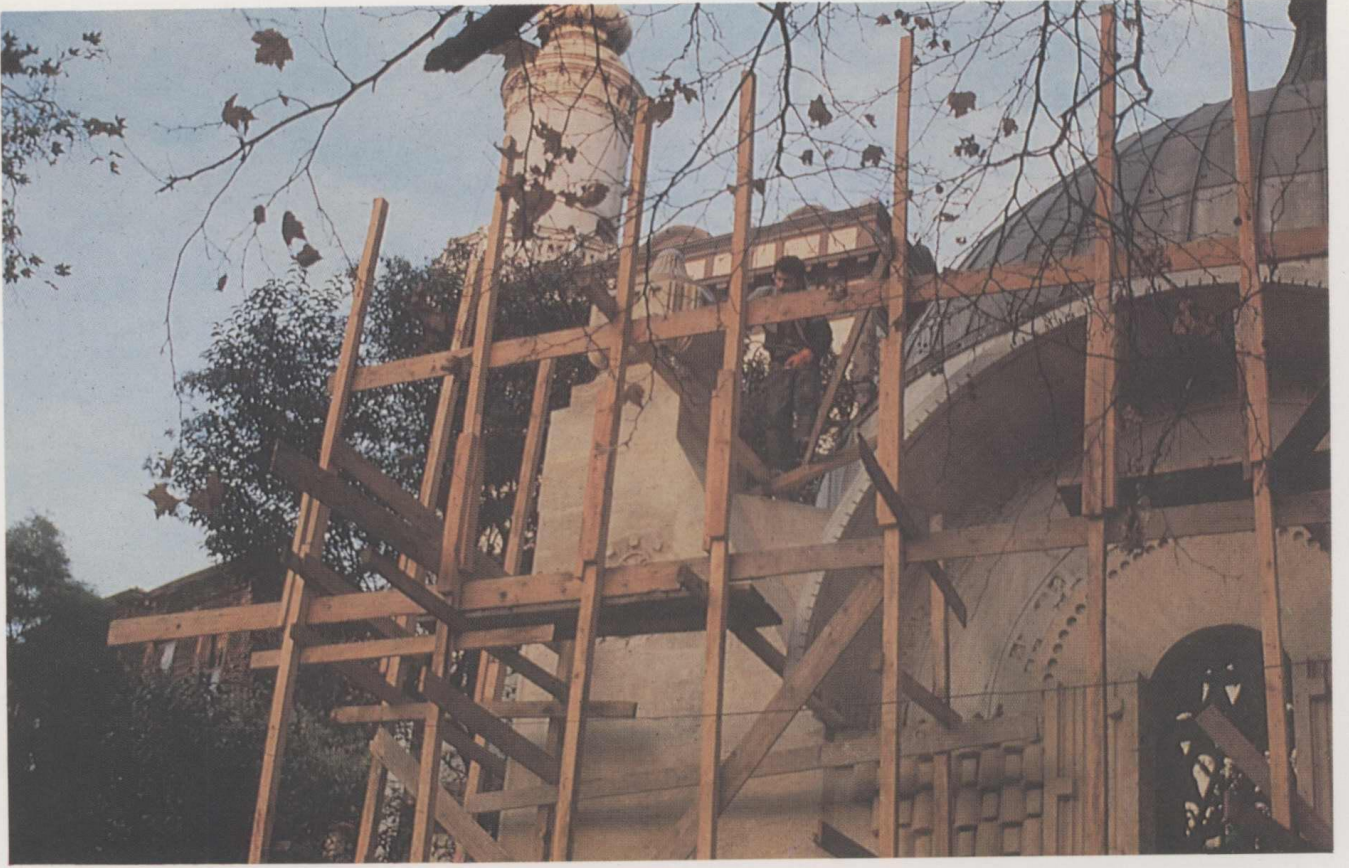
3. Türbe, temizlik sırasında.

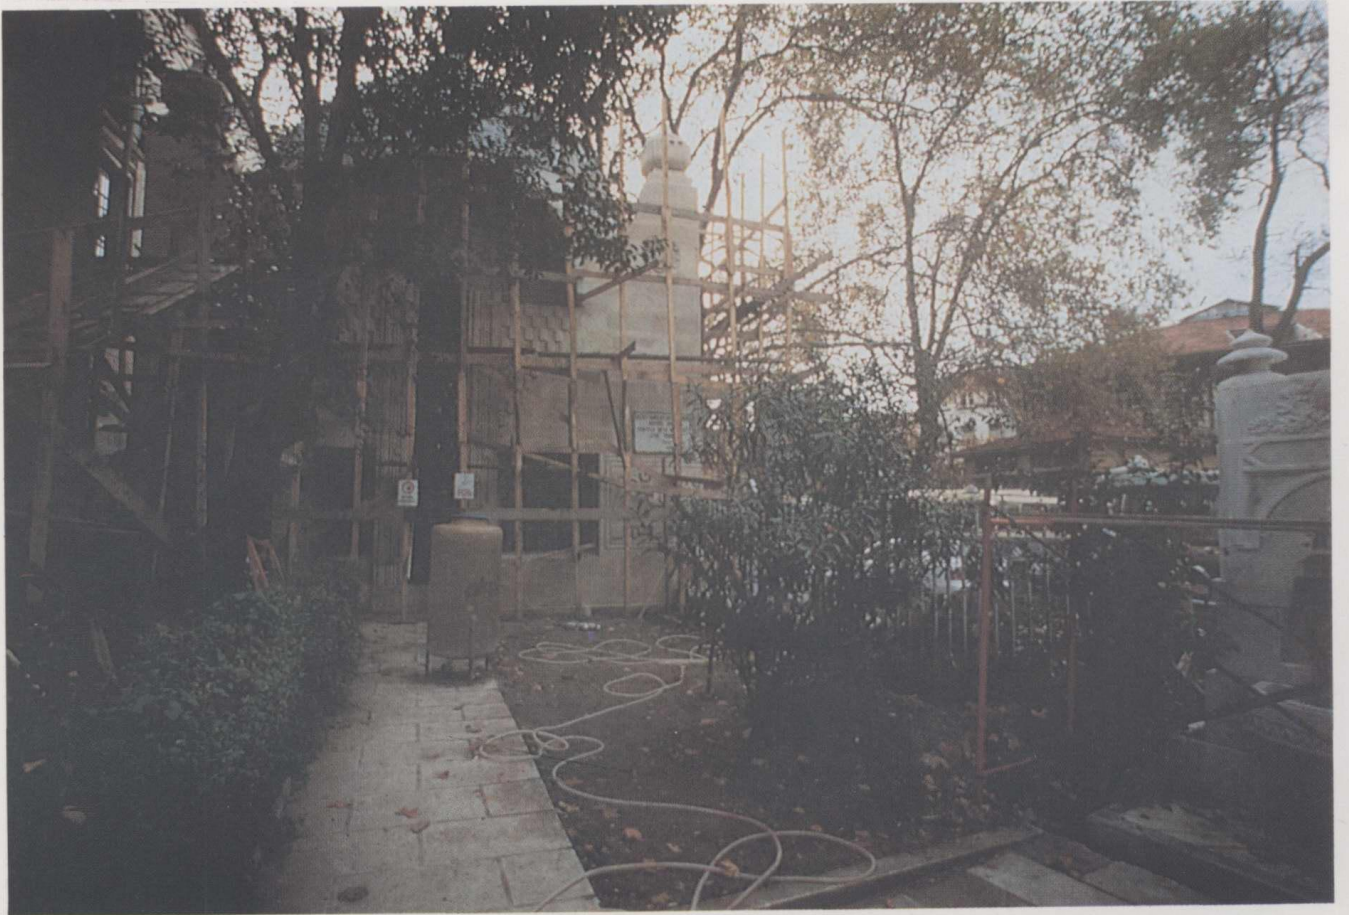
4. Türbe, temizlik sonrası.

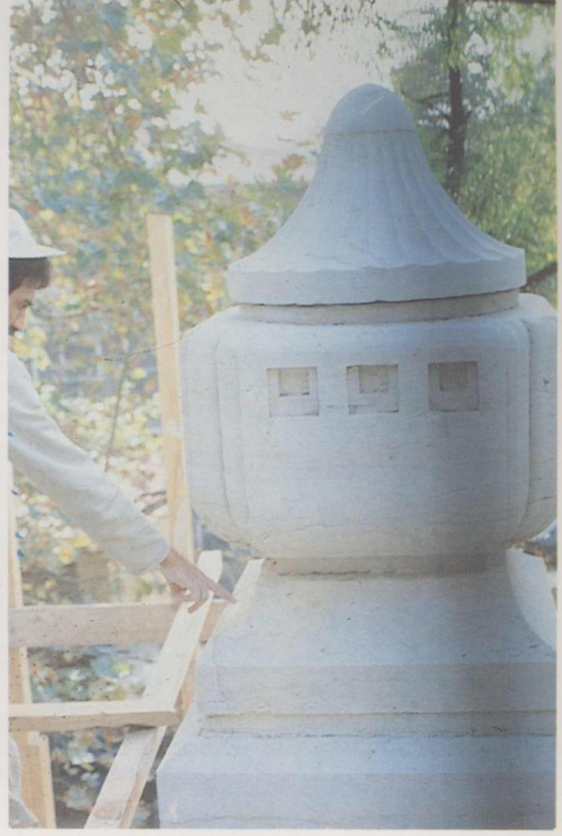
6. Türbe, temizlik sonrası.

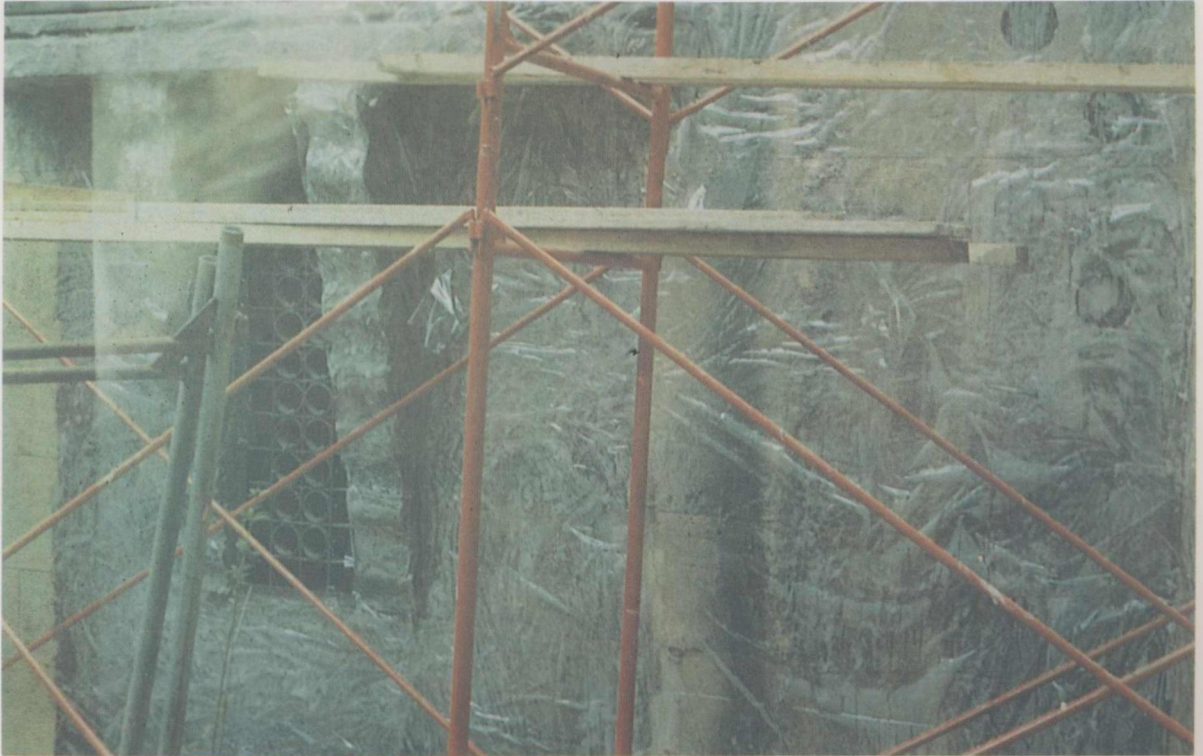
7. Kitaplık, temizlik sırasında.

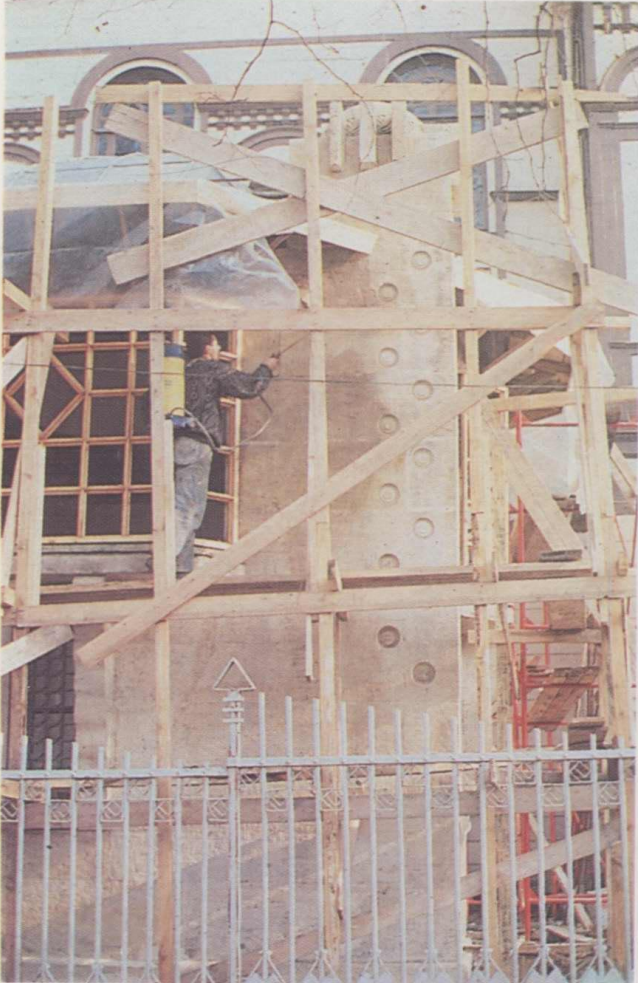
9. Kitaplık, temizlik sonrası.

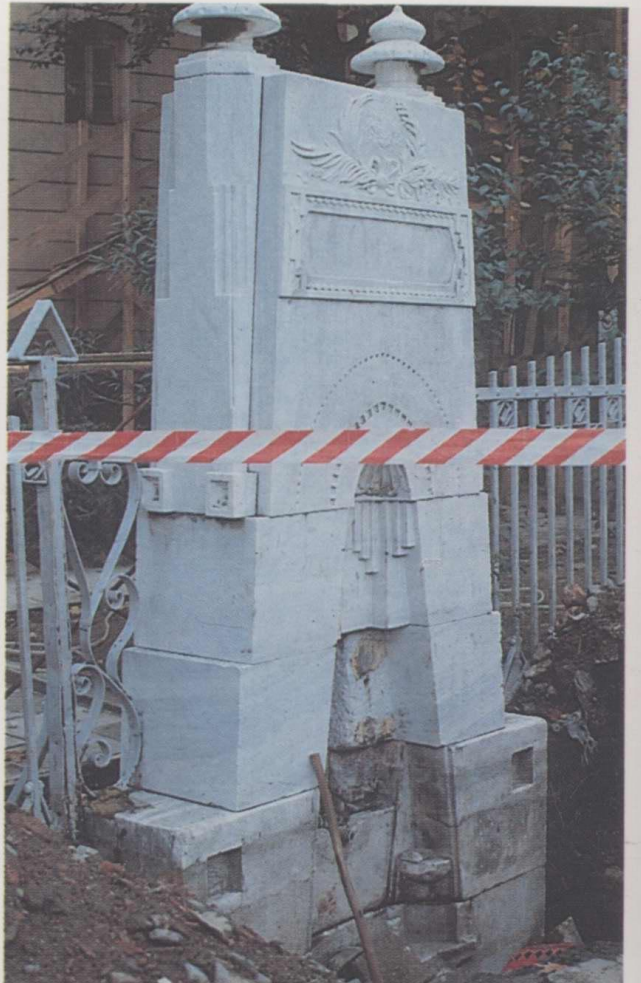
10. Çeşme, kazı sonrası.

Çevre tanzimi içerisinde ele alınacak bir diğer konu da, özellikle çeşmenin gömülü olan 150 cm. lik bölümü ve türbenin profilli su basmanının sergilenmesidir. Restorasyon projesinde bu probleme yönelik 2 adet öneri vaziyet planı çizilmiştir. Bu önerilerden birincisinde, külliyenin sınırları içinde kaldırımda kademeleme yapılması, ikincisinde ise, yalnızca çeşmenin gömülü kısmının sergilenmesi ele alınarak, kaldırımdaki bu bölümün şeffaf bir malzeme ile kapatılması sunuldu.
